ESTUDIO Y RESTAURACIÓN DE LA GERENCIA (CIUDAD-JARDÍN) DEL PUERTO DE SAGUNTO

AUTOR:

FRANCISCO R. CORMANO GARCÍA

ESCOLA TÈCNICA SUPERIOR
ENGINYERIA
D'EDIFICACIÓ

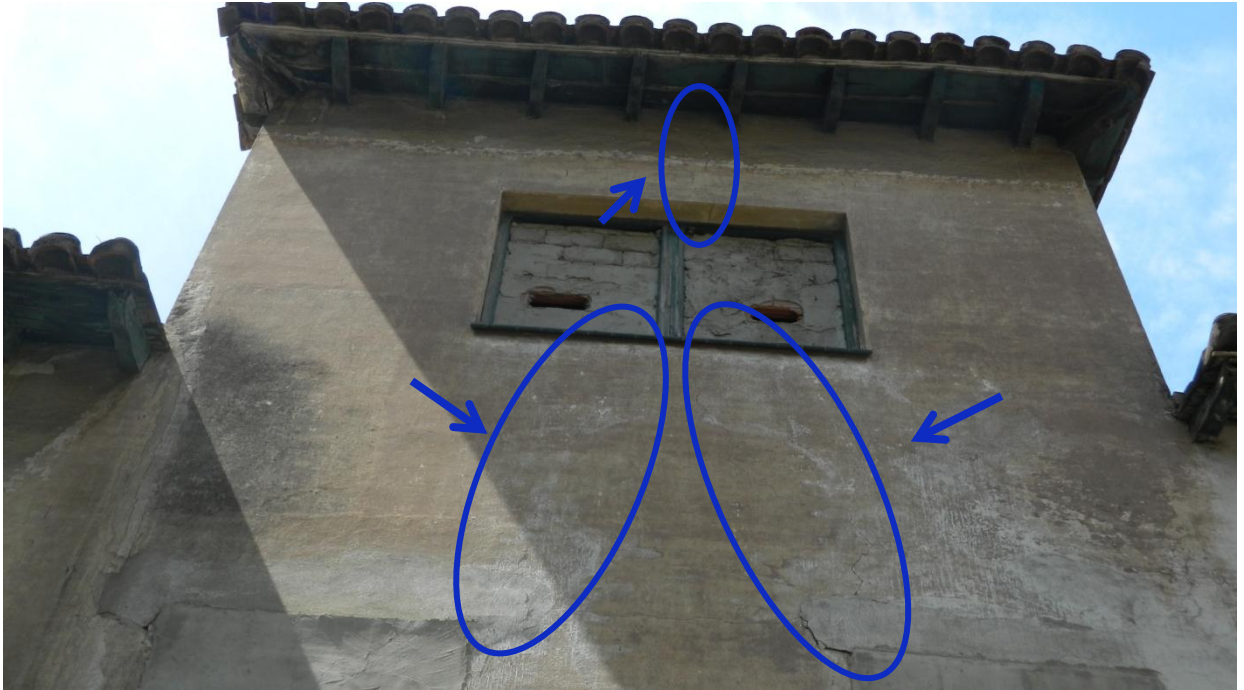
- La fisura más llamativa de esta vivienda está situada en la fachada posterior y baja desde la cubierta hasta el centro del dintel de la ventana de la 2ª planta, fracturando el mismo y continúa por su alfeizar dividiéndose en dos hasta las esquinas de los dinteles de las dos ventanas de la 1ª planta.

- Podemos observar como común en toda las vivienda las fisuras sobre los dinteles de las ventanas, aunque no son muy visibles por su pequeño tamaño. La más llamativa podemos observarla en las ventanas de la planta baja del perfil izquierdo como podemos observar en la foto de abajo.

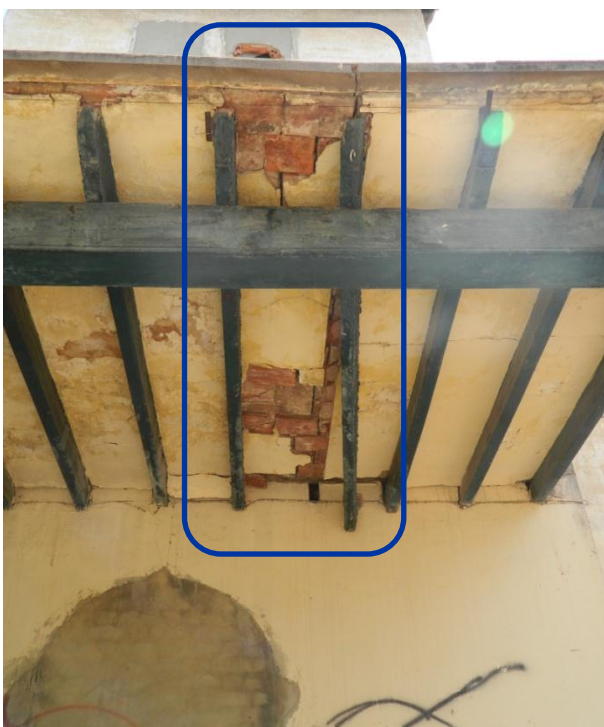
Podemos observar que la cubierta presenta signos de derribo inminente, ya que hay viguetas que han fracturado e incluso se han desplazado de su sitio, lo que ha provocado un fallo estructural de la losa de ladrillo que no está preparada para trabajar a flexión, por lo que ha partido en ambas direcciones. Podemos observar también que por ataques vandálicos han arrancado las barandillas del porche provocando la sección de los pilares y su probable derrumbamiento.

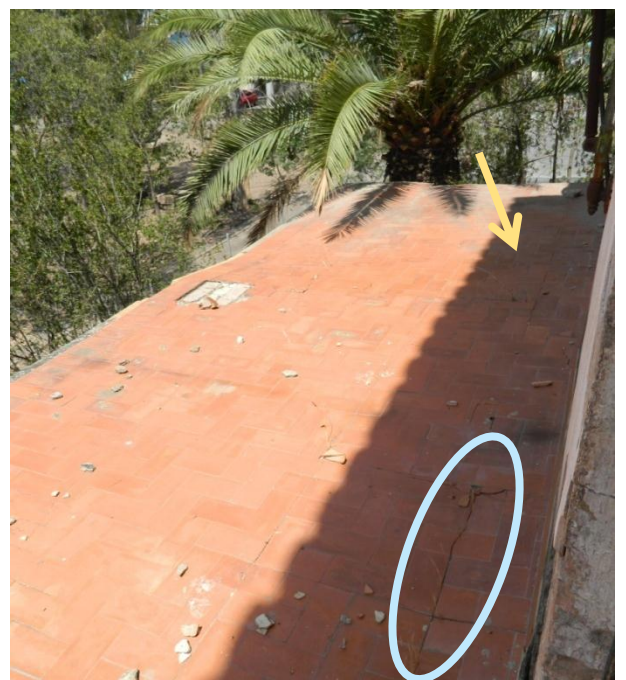
- La terraza principal, realizada también con rasilla cerámica está muy deteriorada, sobretodo por el fallo estructural del pórtico y la terraza posterior sólo tiene un hormigón visto como acabado para el solado.

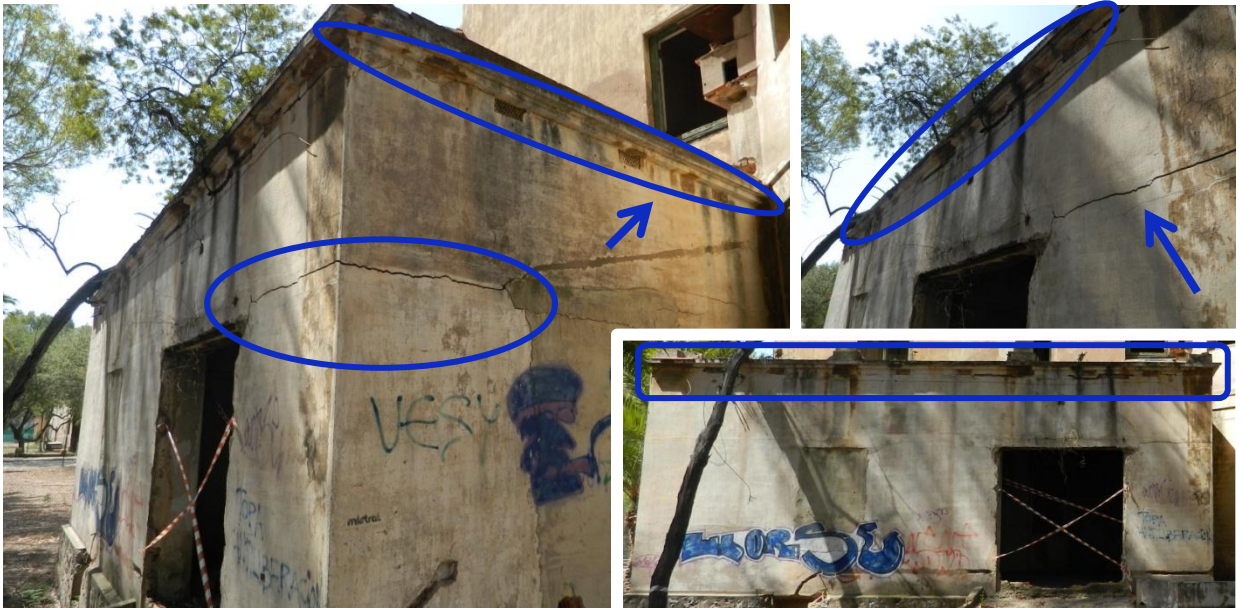
- Las fisuras más llamativas se encuentran en la ampliación realizada en la parte posterior, en la que adosó a la vivienda un bloque nuevo que formaba un garaje y la nueva zona de la cocina. Este bloque adosado tiene una gran grieta horizontal a la altura de los dinteles que recorre casi todo la nueva instancia. Y a la altura del forjado superior de dicha ampliación.

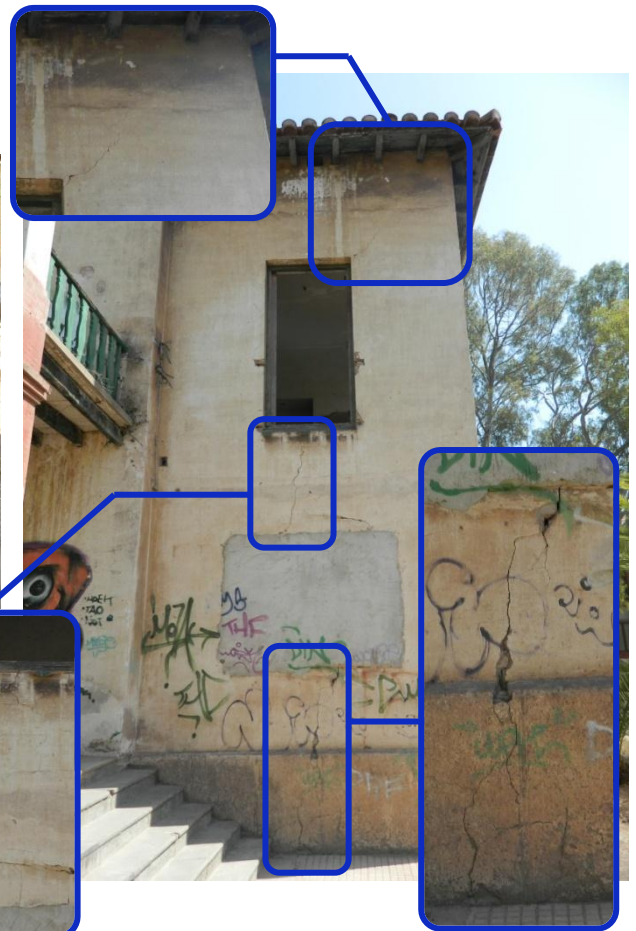
- Se puede observar también una grieta vertical importante en la unión del porche delantero con el bloque de la vivienda, y una horizontal partiendo el ladrillo perimetral de dicha entrada.

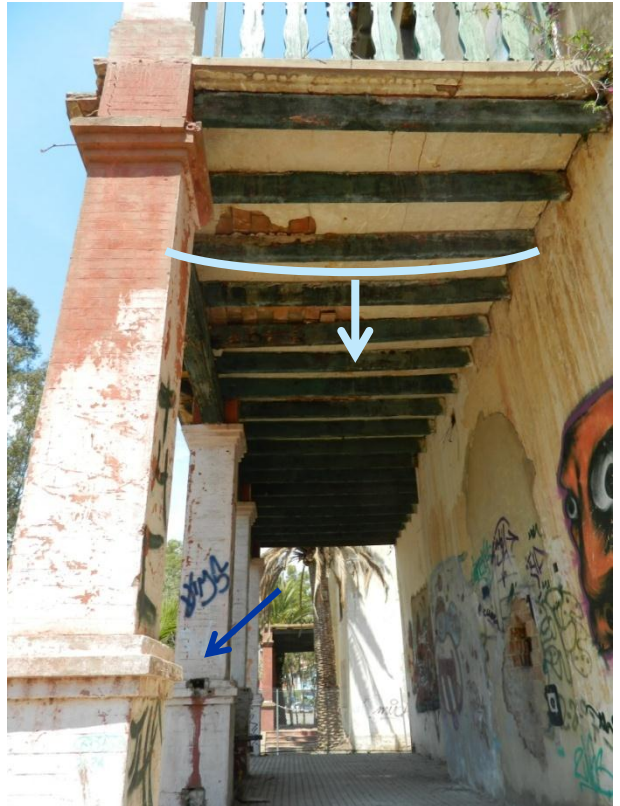
Se puede observar también el arrancamiento de la barandilla del porche provocando un desprendimiento de parte de los pilares y su consiguiente debilitamiento. En la parte superior también se observa que se han derribado todos los pilares de la terraza y su barandilla excepto el lateral derecho de esta.

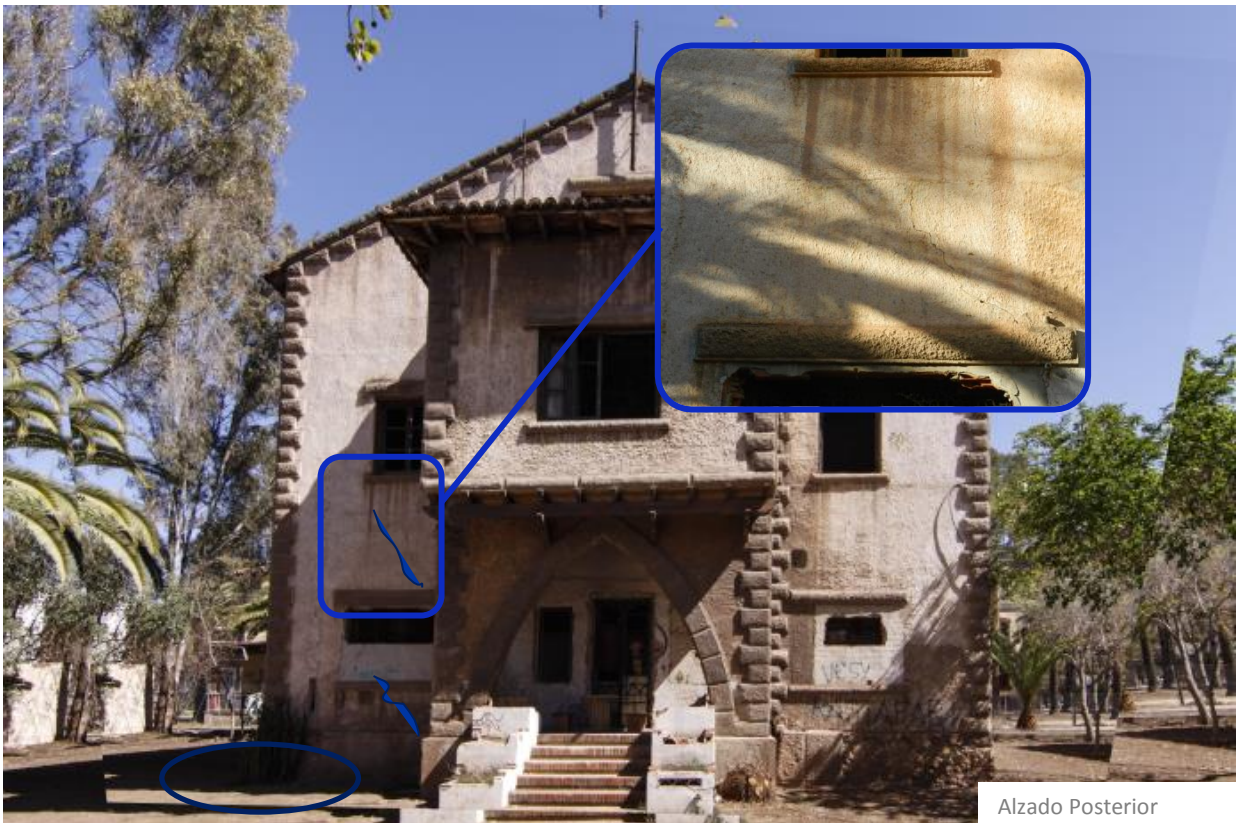
Perfil derecho

➤ Se observan grietas inclinadas en oposición a la esquina trasera derecha de la vivienda, por lo que se presupone un asiento en dicha esquina que ha provocado las grietas y la rotura de los dinteles de las ventanas.

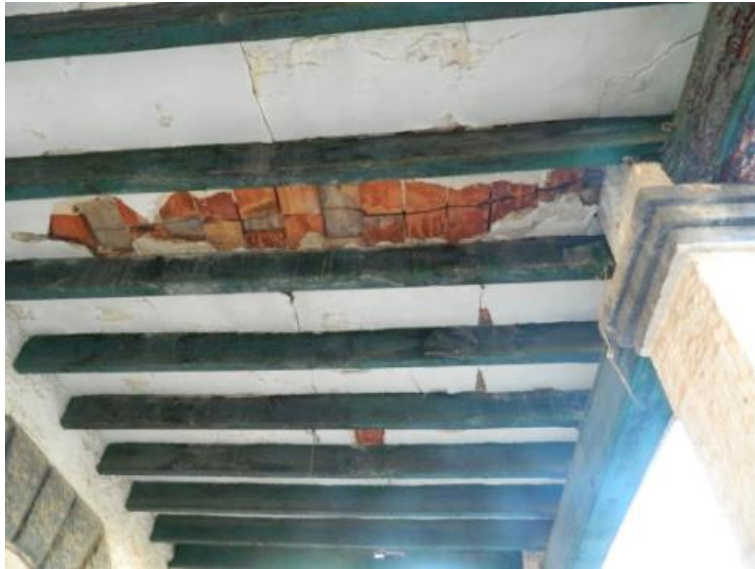
➤ Otra de las grietas más evidentes se puede ver en la parte inferior del forjado de la terraza delantera. Al ser un forjado de vigas de madera a la intemperie, unido a la falta de mantenimiento, ha provocado el fallo de las viguetas y el consiguiente fallo del soporte del material de cobertura.

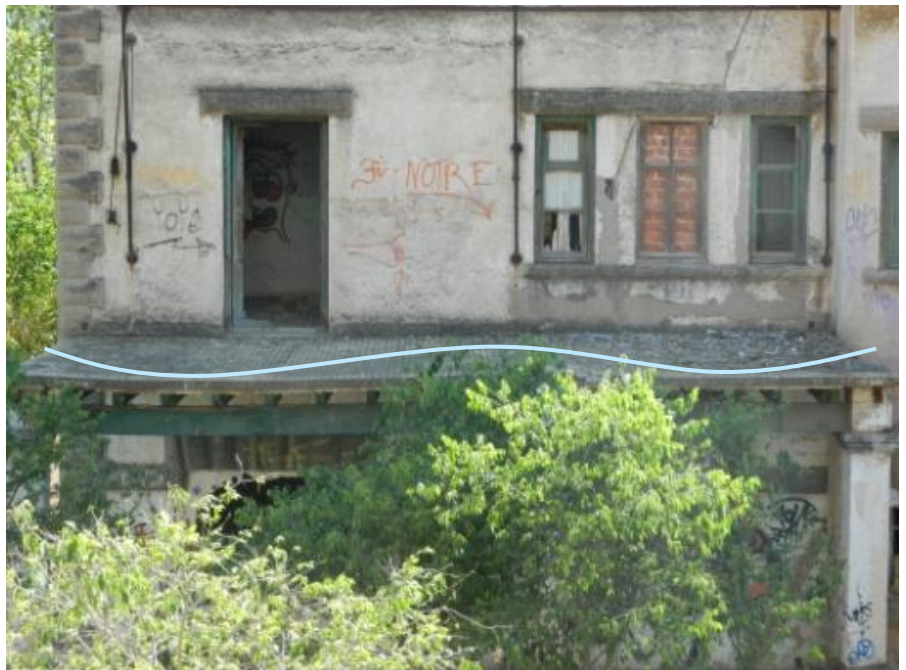
➤ Detalle de la pérdida de sección de una de las viguetas. Deteriorada por la exposición a la acción climática y por la falta de mantenimiento, que han hecho que sea atacada por termitas y quede en estado de peligro de derrumbamiento.

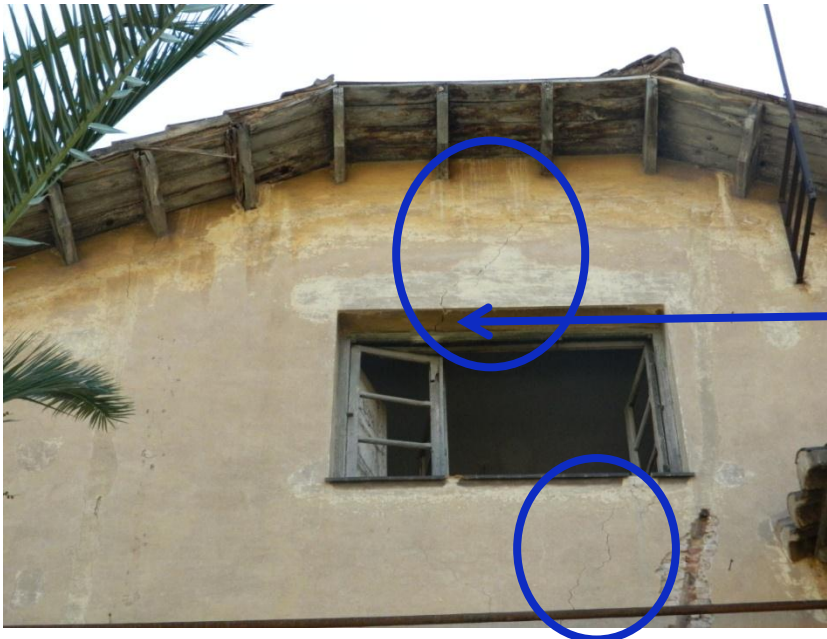
➤ Las fisuras más llamativas en esta vivienda se encuentran en la fachada principal desde el tejado hasta la mitad del dintel de la ventana de la buhardilla y continúa hasta llegar al dintel de las ventanas de la primera planta.

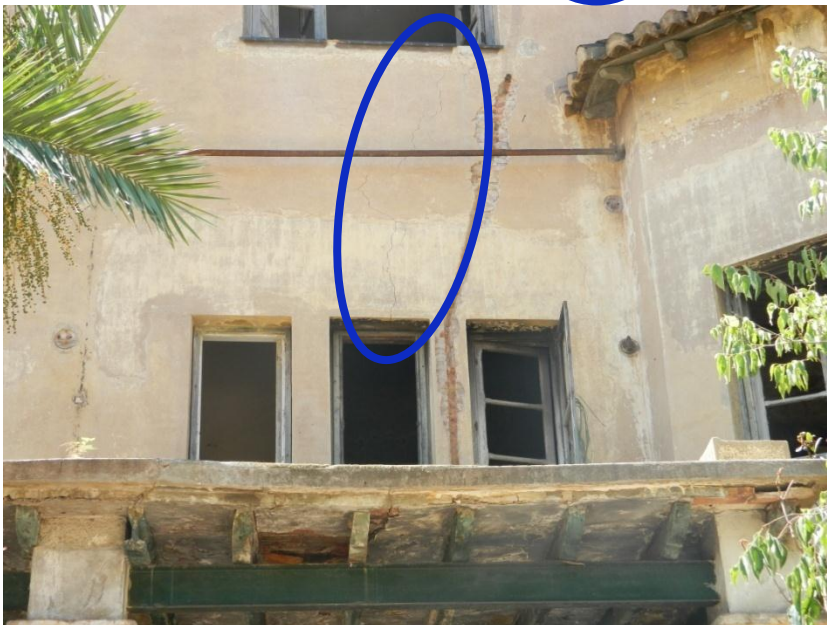
➤ Fractura del dintel

➤ En esta segunda foto podemos ver la continuación de la fisura desde el alféizar de la ventana de la buhardilla hasta el dintel de la ventana de la primera planta.

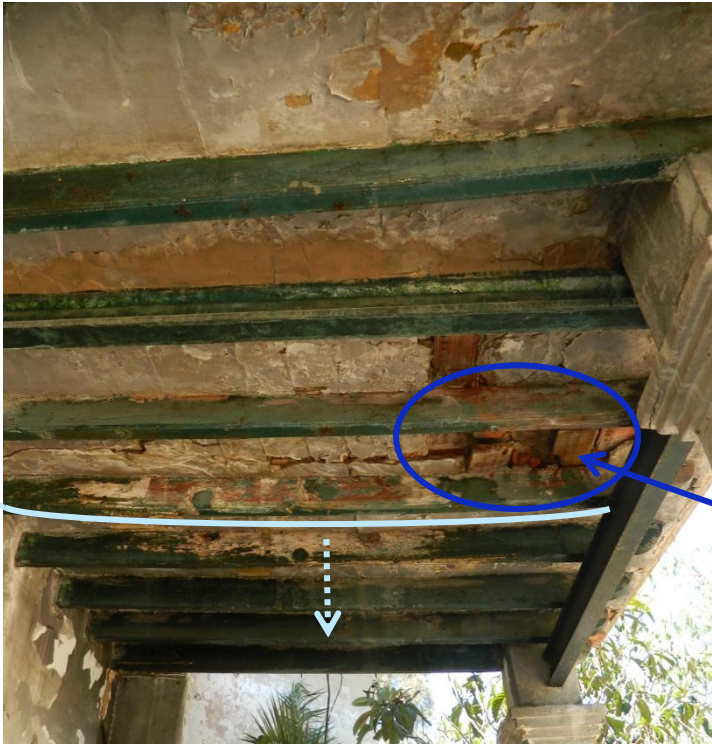
➤ También llaman la atención las grietas del encuentro del pórtico delantero con el bloque de la vivienda, posiblemente por falta de trabas de una fábrica con otra.
Y también la fractura por la parte central de la barandilla realizada con fábrica de ladrillo tanto la del perfil izquierdo como la de la fachada principal.

La estructura de los pórticos está muy dañada, tanto el delantero como el trasero. En el delantero podemos ver como tiene alguna viga de madera sustituida por un IPN, pero las que continúan de madera están muy degradadas, debido a la falta de conservación que no ha impedido el ataque de termitas, que ha conllevado al fallo de resistencia y flecha de las viguetas, provocando el desprendimiento de material en su cara inferior y el levantamiento del solado en su cara superior.

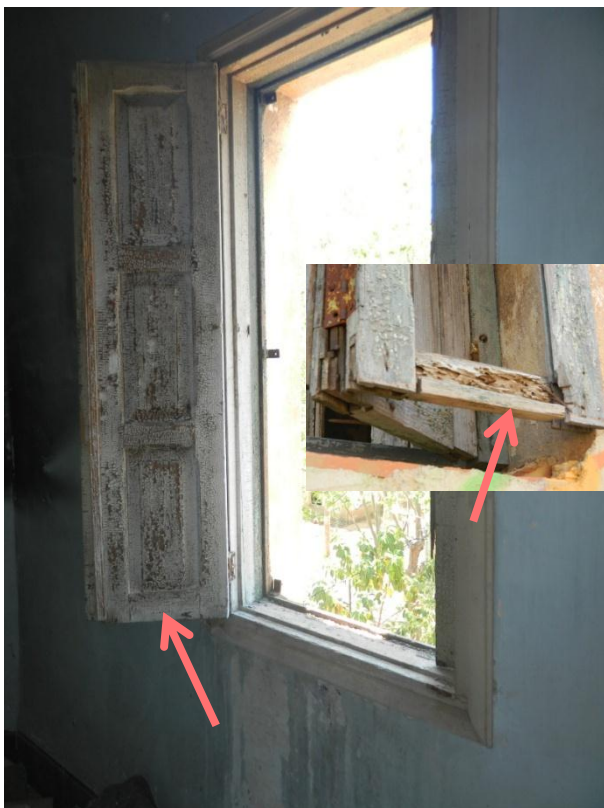
Podemos ver el deterioro de las ventanas, por el paso del tiempo y la falta de mantenimiento, que provocan que sufran inclemencias del tiempo y ataque de termitas.

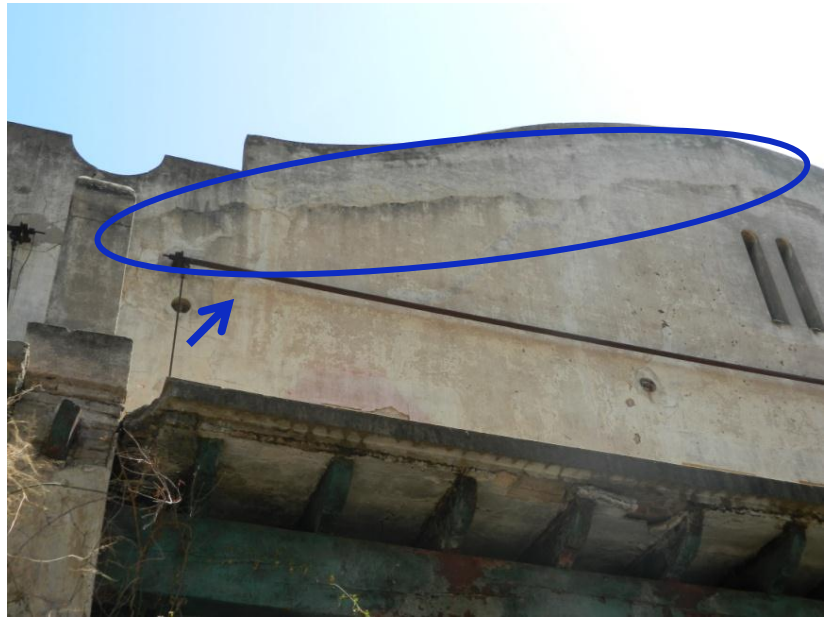
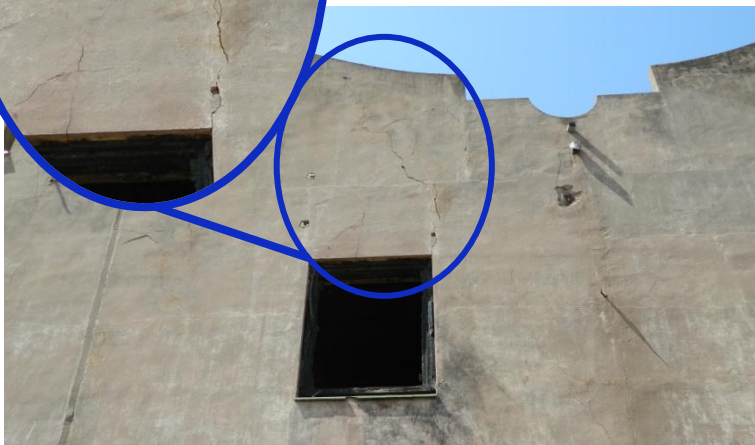
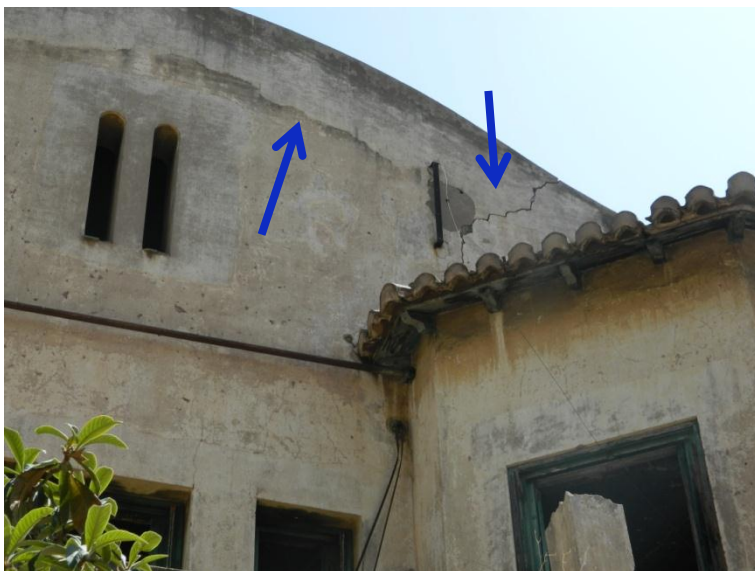
➤ Las fisuras más llamativas en este tipo de viviendas las encontramos en el encuentro entre el frontón delantero y trasero con la cubierta de teja, posiblemente, porque al realizar las rozas para que la cubierta quedara empotrada en la fachada, está quedó debilitada por ese punto y con el paso del tiempo se ha realizado una fractura de la fachada en esa zona.

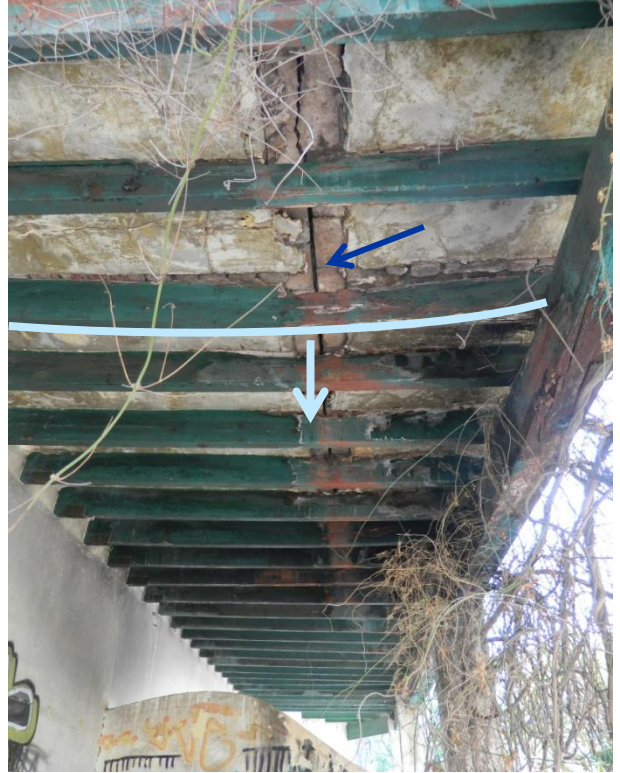
En las entradas de las viviendas encontramos unos porches típicos en toda la Ciudad-Jardín, y como prácticamente todos, están en muy malas condiciones. Estos se encuentran parcialmente derruidos y la parte que aún se conserva, está en peligro de derribo inminente. Podemos ver como han pandeado las viguetas de madera y el forjado de ladrillo y mortero de cemento ha fracturado exigirle un esfuerzo a flexión.

Podemos observar que estos porches también ha perdido el vallado de la planta baja y toda la barandilla correspondiente a la terraza de la 1ª planta.

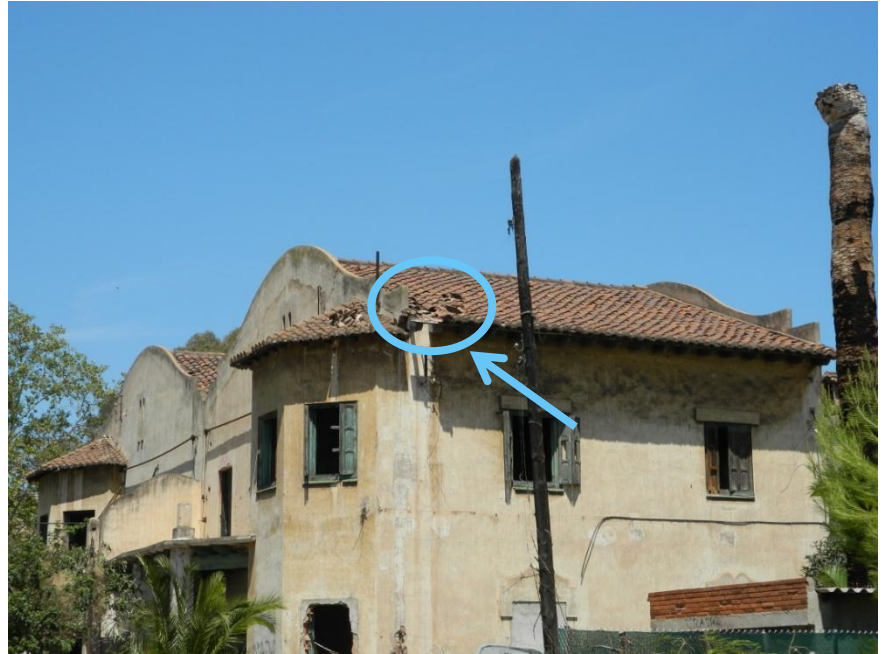
Las cubiertas de los adosados son a dos aguas, y en la limahoya que se forma entre ellas existe un canalón para la evacuación de las aguas. La estructura de la cubierta está formada por dos muros hastiales en los que están empotradas unas correas metálicas en doble T, sobre las cuales hay unos pares de madera y los rastreles son una capa de cañizo sobre la que se coloca la teja. Las cubiertas se encuentran en buen estado excepto en las dos esquinas delanteras donde los aleros han sufrido una rotura, con derrumbamiento de la madera del propio alero y de la teja de esas zonas.

Los aleros están ejecutados con tablas de madera entre los pares y sobre estos el cañizo y la teja. Los aleros de las esquinas delanteras son los únicos que tienen daños aparentes, con un derrumbamiento parcial en esas esquinas.

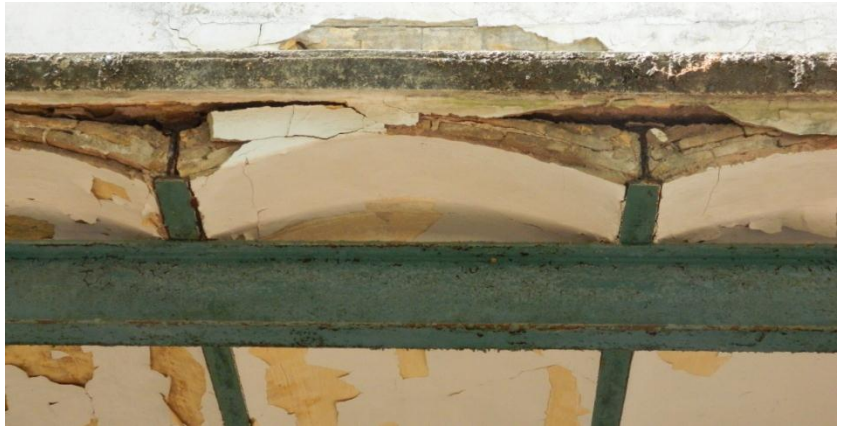
- Los pórticos se encuentran muy deteriorados, en gran parte por la oxidación de las vigas y viguetas, provocando su dilatación y haciendo que los revoltones de ladrillo fracturen haciendo fallar la estructura, unido a la falta de mantenimiento.

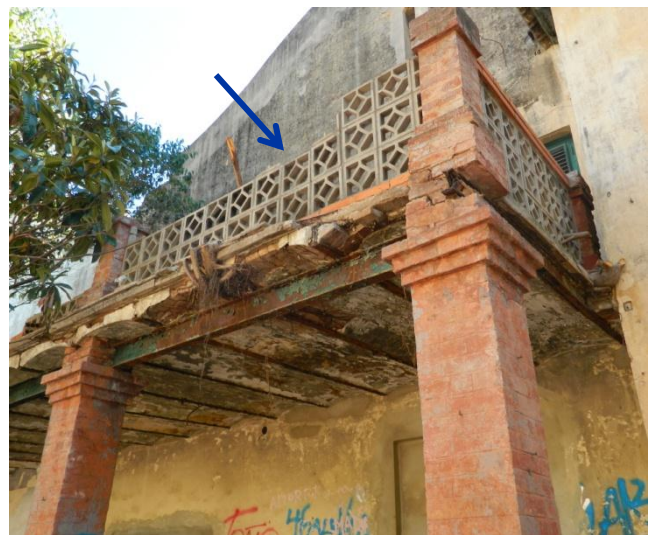
- Por la parte superior han perdido prácticamente toda la balaustrada que estaba formada por pilares de ladrillo y unas piezas de celosía de hormigón suplementadas por arriba y por abajo por dos hiladas de ladrillo.

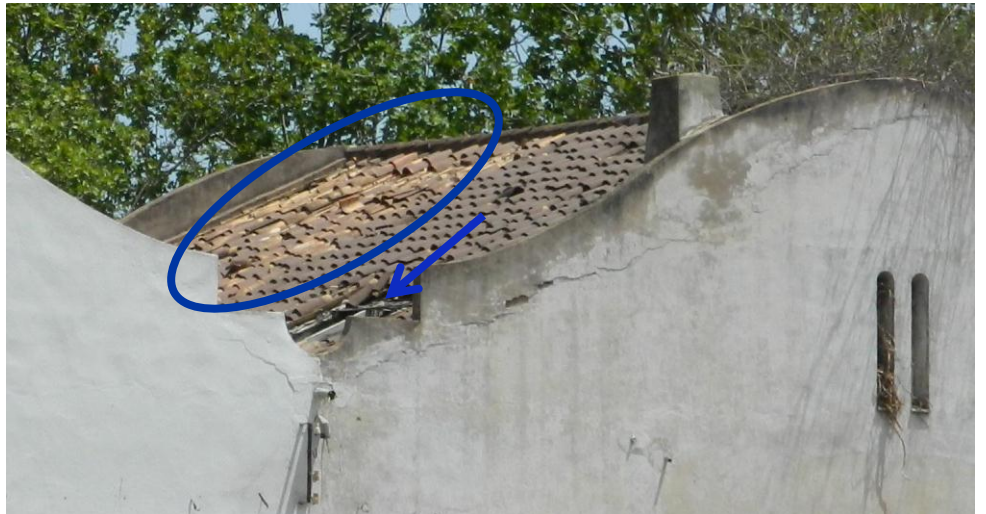
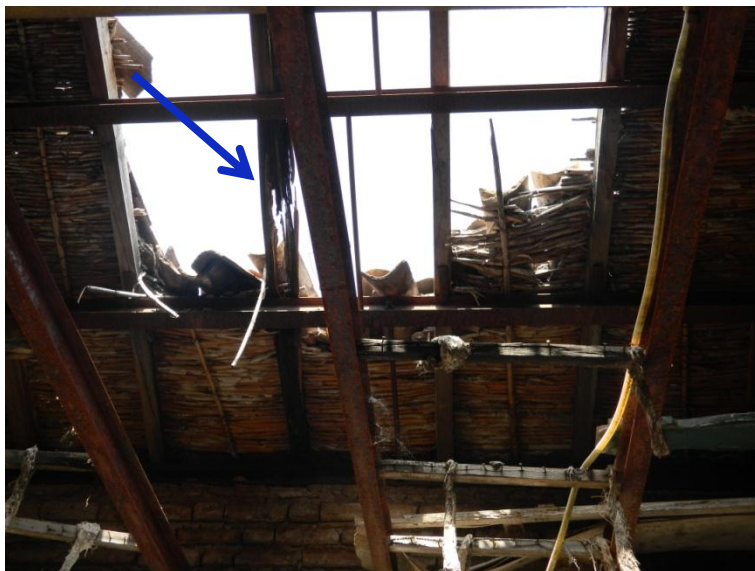
La estructura de la cubierta se encuentra en bastante buen estado, excepto porque hay bastantes puntos en los que la teja se ha levantado y ha propiciado que el cañizo se rompiese y esa zona de la estructura se debilitara y se deteriorara por la entrada de agua principalmente.

Debido a la entrada de agua podemos ver el deterioro de la madera en esas zonas y la oxidación de las vigas metálicas. También se puede observar algún deterioro más de las cubiertas debido a algún golpe.

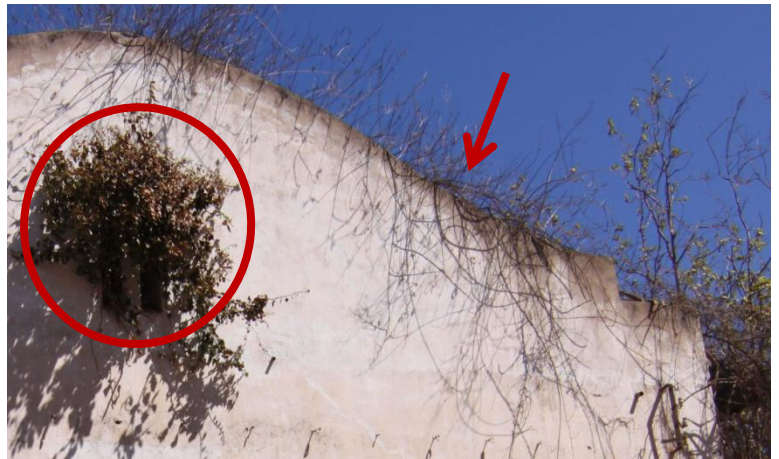
➤ Pero lo que realmente ha hecho más daño a este grupo de viviendas, debido a la falta de mantenimiento y abandono ha sido el ataque vegetativo. Podemos observar raíces de arboles incrustados en la estructura de los porches, numeroso crecimiento de arbustos y plantas por las cubiertas y en las ventilaciones de las mismas e incluso las entradas de las parcelas tienen el solado levantado debido a las raíces de los grandes árboles de la Ciudad-Jardín.

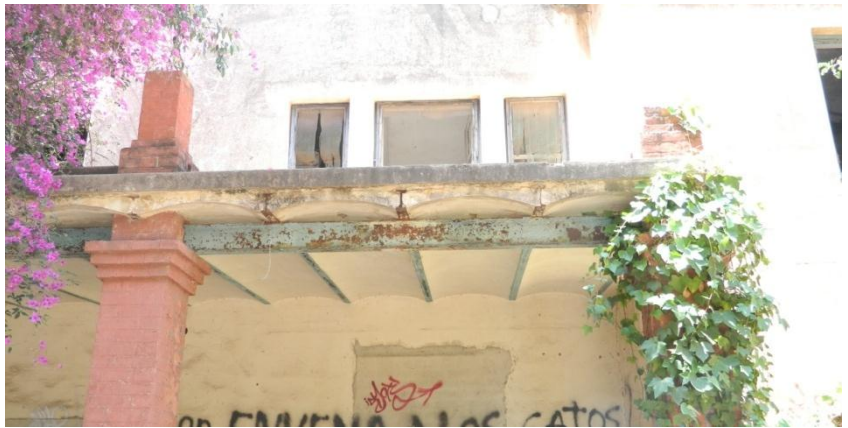
- Los pórticos se encuentran bastante deteriorados por la oxidación de las vigas y viguetas, que han provocado su dilatación y han hecho que los revoltones de ladrillo fracturen haciendo fallar la estructura.

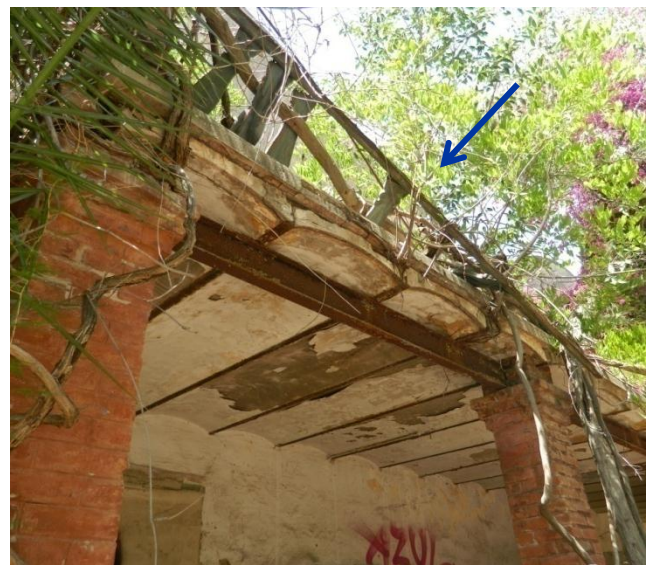
- Por la parte superior han perdido prácticamente toda la balaustrada, que en este caso era de madera entre pilares de ladrillo, los cuales también están casi todos derrumbados total o parcialmente.

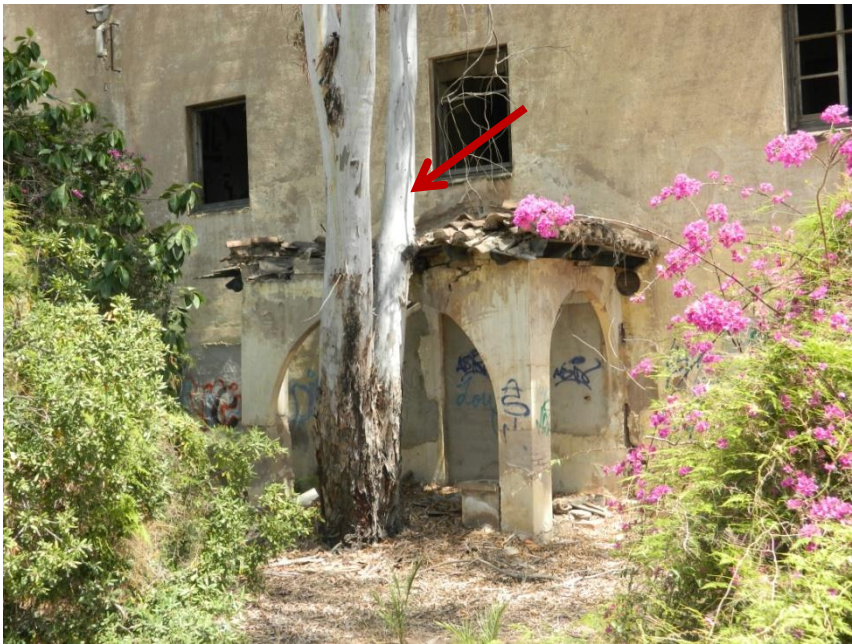
Pero lo que realmente ha hecho más daño a este grupo de viviendas, debido a la falta de mantenimiento y al abandono, ha sido el ataque vegetativo. Podemos observar raíces de árboles incrustados en la estructura de los porches, numeroso crecimiento de arbustos y plantas por las cubiertas, los pórticos delanteros, y llegando a tapar ventanas enteras. E incluso podemos ver un árbol atravesar literalmente un pórtico trasero.

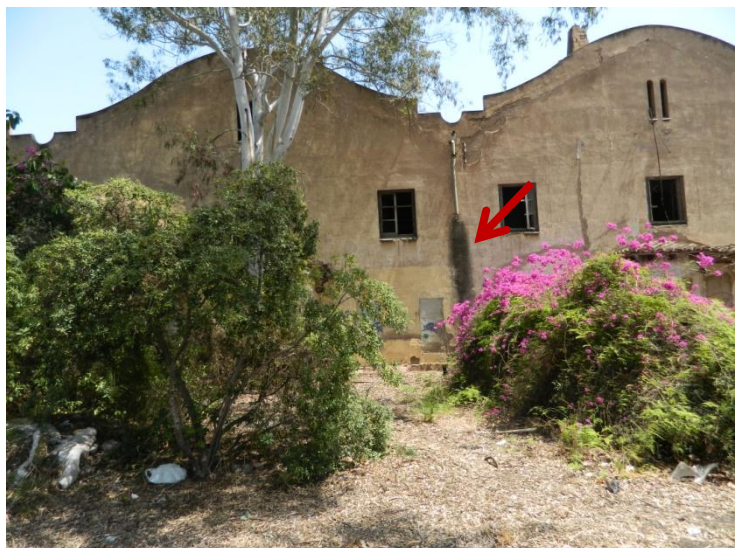
También podemos observar algunos ataques bióticos y manchas en las fachadas, debidas algunas como la que podemos observar en la foto, por la rotura de una tubería y la humedad producida por la evacuación de agua de las cubiertas.

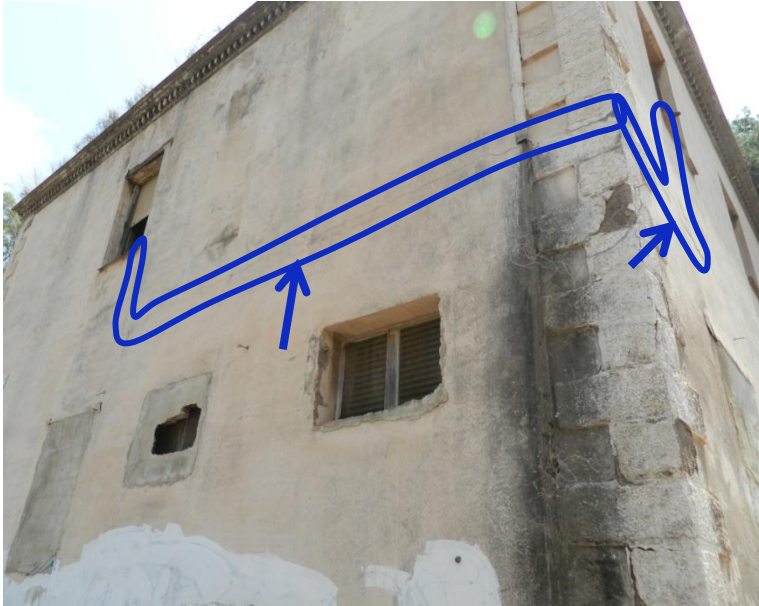
- Otra de las fisuras llamativas se puede apreciar en ambos lados de la entrada principal, por lo que podemos intuir que esta entrada está adosada al bloque de la vivienda, posiblemente por una falta de trabas entre las fábricas.
