## **ESTUDIO DE LAS ESCENAS; *JESÚS ES CONDENADO A MUERTE Y JESÚS ANTE PONCIO PILATO*, DEL CONJUNTO PICTÓRICO DE LA IGLESIA DEL SANTÍSSIMO CRISTO DE BENIGÀNIM.**

**ESTADO DE CONSERVACIÓN, PROPUESTA DE INTERVENCIÓN Y  
PRESUPUESTO ECONÓMICO DE RESTAURACIÓN.**

**Alumno: Paula Llopis Serrano**

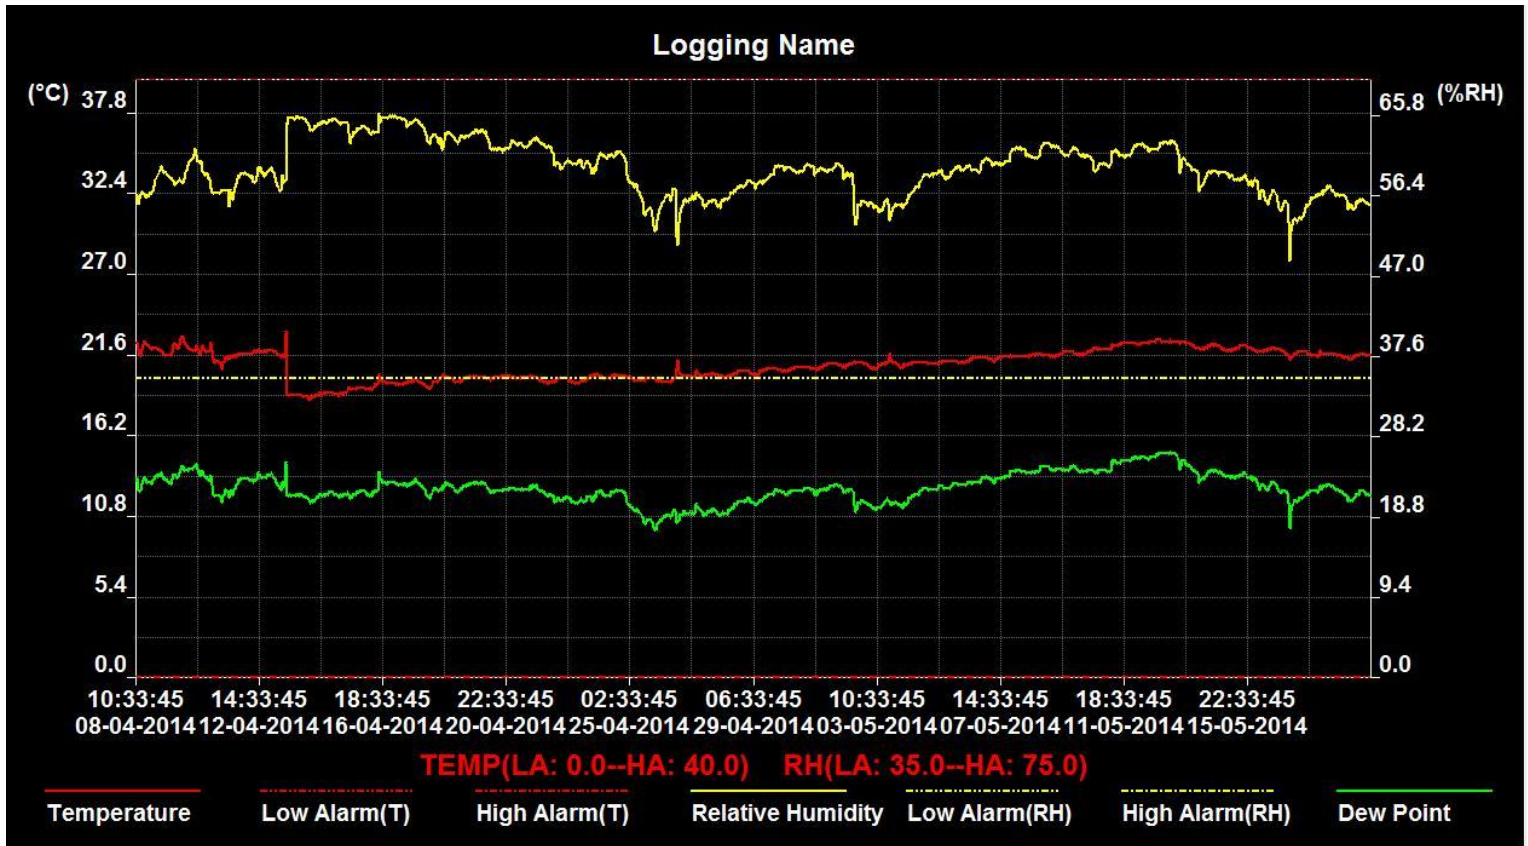
Gráfica indicadora de la oscilación de las condiciones ambientales.

Los datos obtenidos por el *data-logger* indican que la temperatura máxima que se ha alcanzado son 22.9 grados aproximadamente y la mínima 19.8 grados. En cuanto a la humedad relativa, la máxima detectada ha sido de un 65.8% aproximadamente, y la mínima de 48 % aproximadamente. No se observan oscilaciones bruscas ya que el seguimiento se realizó durante la misma estación del año. Para evidenciar que los cambios han provocado algún tipo de alteración en la obra, es necesario comparar con resultados obtenidos en diferentes estaciones del año.

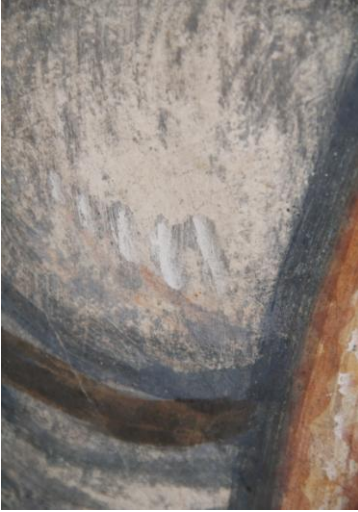
Imagen superior: pigmento azul menos estable.

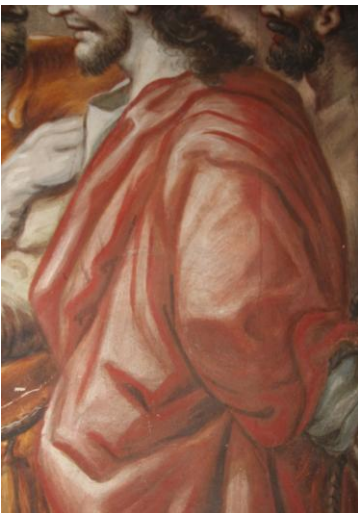
Imagen inferior: posible repinte.

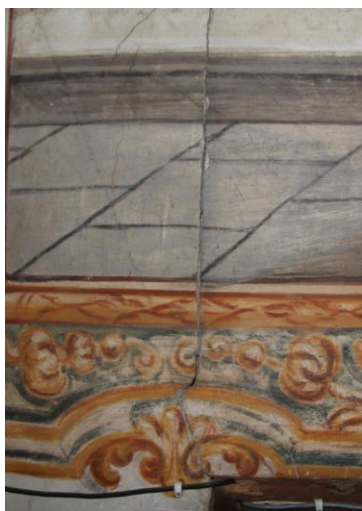
Imagen izquierda: grieta provocada por el cableado colocado posteriormente.

Estos daños estructurales no se ven presentes de manera importante en la escena 2 ya que sólo presenta pequeñas grietas o fisuras, prácticamente imperceptibles. Pero sí está siendo un daño importante para la escena 3. Muchas de ellas han producido pérdida de mortero, separación de estratos o movimiento de éstos. De modo que se observa una grieta de aproximadamente 2 metros de longitud, que va desde la mitad del cuadro, pasando por las decoraciones y ropajes de Poncio Pilatos hasta terminar a la altura de la boca de este personaje. A la parte izquierda de esta grieta, se percibe otra, de igual profundidad e importancia que mide 1 metro aproximadamente. Esta grieta va en línea recta, desde la esquina del marco de la puerta hasta llegar casi al reposa brazos del trono, provocada por la realización posterior de un agujero para la colocación de un cableado.

En esta parte de la limpieza, con la ayuda de alicates y martillos, eliminar clavos, tachuelas y cables que han creado daños en la pintura. Consecutivamente reubicar los elementos necesarios, tal que los cables, de manera desapercibida sin realizar perforaciones ni nuevos daños indeseados.

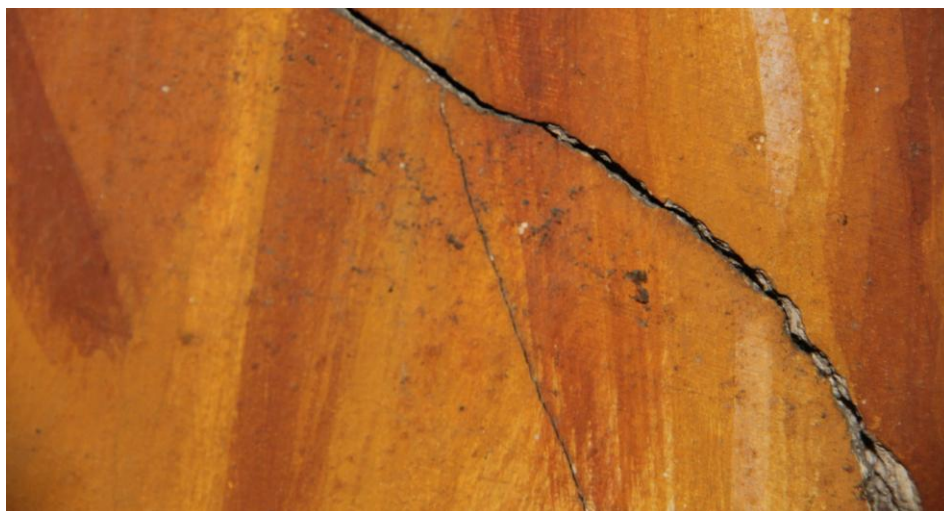
Imagen derecha: grietas profundas, con separación de mortero.

Estas grietas tan profundas han provocado separación de estratos, que con el tiempo conducen a la aparición de humedades por filtración de agua y en consecuencia, manchas muy difíciles de eliminar o migración de sales a la superficie pictórica.

Como las separaciones y grietas son realmente profundas, afectando al mortero, y no existen escamas ni pulverulencias, no es necesario una adhesión o fijación de estratos pictóricos. Se procederá directamente a la inyección de un mortero para poder rellenar las separaciones de los revoques, y a su vez sellar la grieta en la parte más externa.

Rellenar todas las grietas, fisuras y separación de placas con un mortero comercial, para su mejor y más fácil manejo. Mediante un preparado de PLM-i, mortero libre de sales eflorescentes, adecuado para inyectar e unir los sustratos separados de la pared<sup>29</sup>. Introducirlo en todos los huecos existentes, mediante jeringuilla. Dependiendo de la zona a tratar el mortero se aplicará más fluido o más espeso, es decir para el relleno de huecos y grietas profundas, con un mortero espeso el sellado será correcto. Se humectará la zona a tratar, para poder ver por donde fluirá la inyección. Esta humectación también facilita el paso del mortero, por la acción de capilaridad. Por el contrario, las grietas y fisuras que son más difíciles de cerrar, no se inyectarán ni se estucarán.

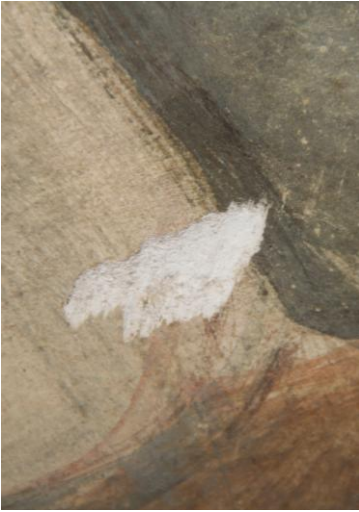
Imagen izquierda: laguna provocada por golpe.

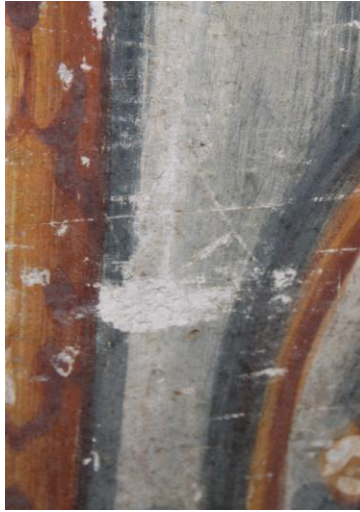
Imagen central: lagunas provocadas por erosión.

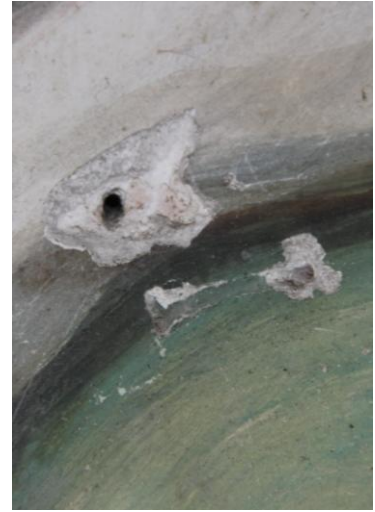
Imagen derecha: lagunas provocadas por antiguas intervenciones y eliminación de elementos externos.

- Lagunas ligeramente profundas, provocando pérdida de mortero. alguna de ellas está provocada por eliminación de elementos externos, existentes anteriormente. Existe un 1 % de lagunas provocadas por extracción de elementos en la escena 2, situada en la mitad del lado izquierdo de la composición. Pero otras son provocadas posiblemente por golpes involuntarios. De estas últimas encontramos aproximadamente un 10 % de ellas en ambas escenas. Tienen formas irregulares, prácticamente rectangulares, y se disponen regularmente por todo el mural.

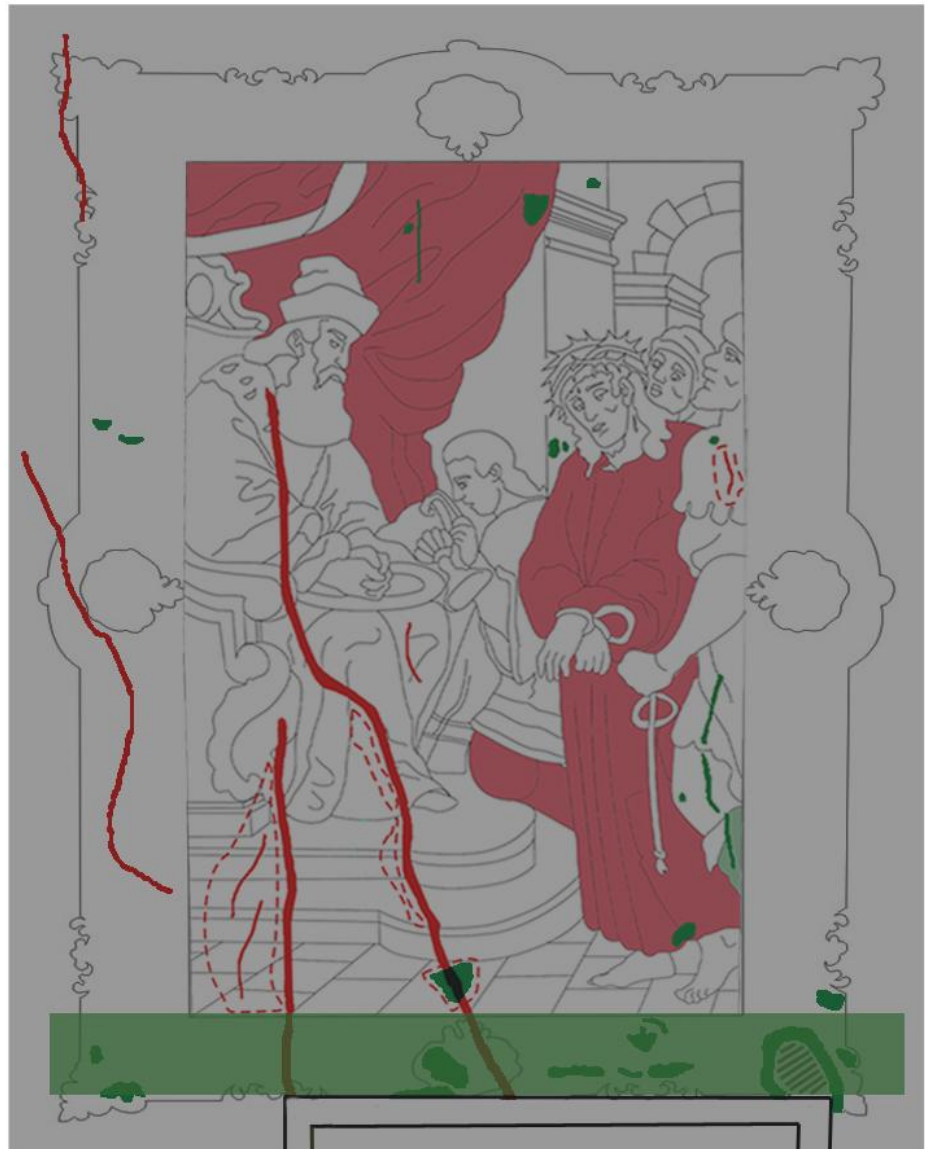
Diagrama de daños escena 3

-   GRIETAS
-   FISURAS
-   SEPARACIÓN DE PLACAS
-   ALTERACIONES CROMÁTICAS
-   SUCIEDAD SUPERFICIAL
-   ABRASIÓN DE LA PÉLICULA PICTÓRICA
-   LAGUNAS
-   REPOSICIONES ANTERIORES

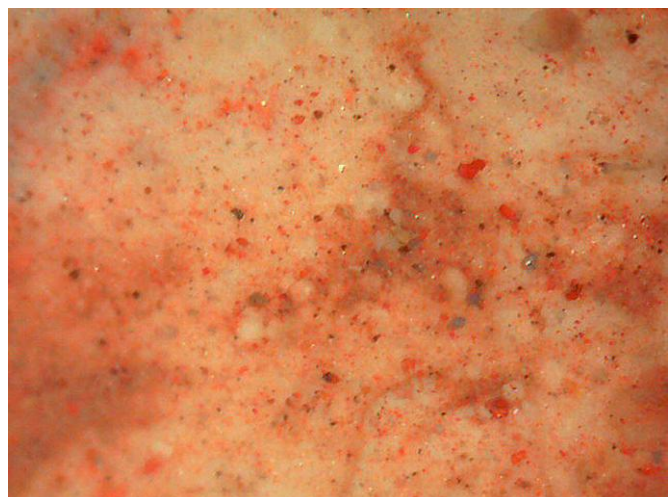
Imagen inferior: detalle de grieta profunda. Escena: Jesús ante Poncio Pilato.

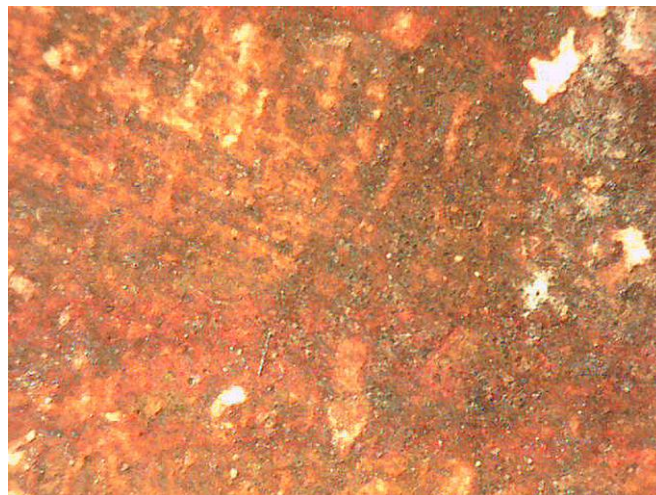
Imagen central: película pictórica con pigmento rojo. Posible repinte de la escena: Jesús es condenado a muerte.
