ANEXOS

ANEXO I. DESCRIPCIÓN DEL DESMONTAJE DE LA OBRA

ANEXO II. ESTUDIO FOTOGRÁFICO

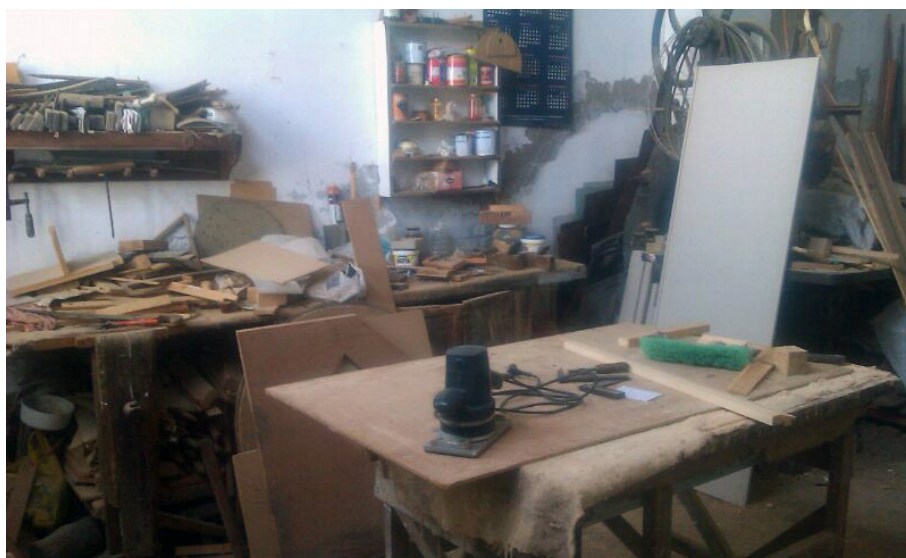
A la derecha - Fotografía general del entorno en el que se ubicaban las obras. El hueco en la pared que se observa entre las dos estanterías es donde estaban colgados los marcos.

Cabe destacar que la pared en la que ambas estampas se encontraban colgadas presentaba importantes acumulaciones de polvo y suciedad.

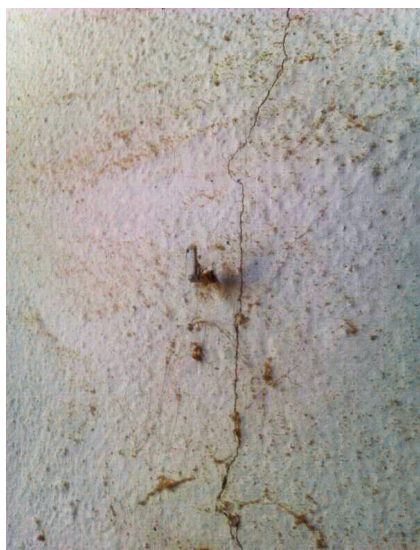
A la izquierda - Detalle del cáncamo del que colgaba uno de los marcos en el que se puede apreciar la suciedad acumulada en el lugar.

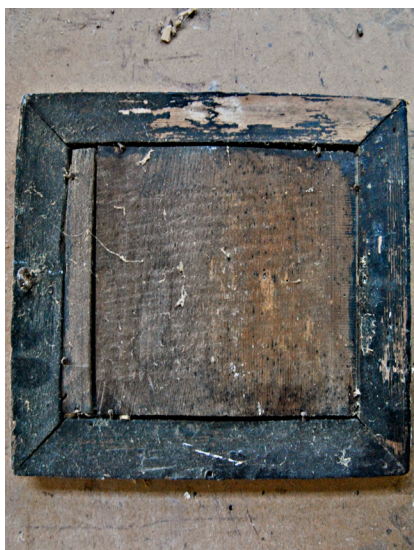
En el centro - Fotografía del reverso del marco en el que se encontraba la estampa del Sagrado Corazón de Jesús. Puede apreciarse la lámina de madera fragmentada.

La estampa del Sagrado Corazón de Jesús se encontraba dentro de un marco de madera y cristal. El anverso de la obra estaba en contacto con el cristal, mientras que sobre el reverso de la obra había colocada una pieza de madera que mantenía el conjunto cerrado. Esta pieza de madera estaba bastante afectada por la humedad, completamente deformada y fragmentada en dos trozos, alteraciones que transmitió directamente a la obra de papel.

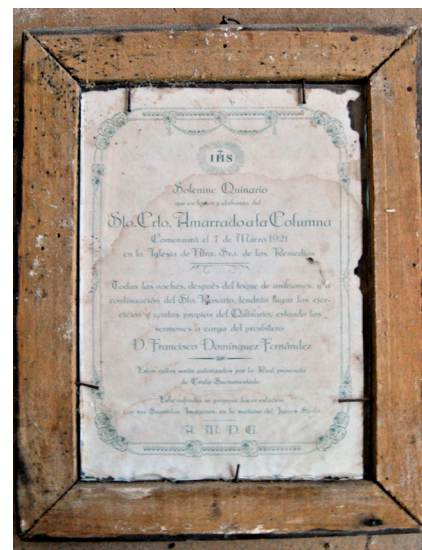
A la derecha - Fotografía del reverso del marco en el que se encontraba la estampa del Sto. Cristo Amarrado a la Columna. Podemos observar el reverso de la estampa porque el marco está compuesto por dos cristales.

La estampa del Stmo. Cristo Amarrado a la Columna también se encontraba en el interior de un marco, pero en este caso tanto el anverso como el reverso de la obra estaban en contacto con dos láminas de cristal, de modo que la estampa podía observarse por sus dos caras aun estando en el interior del marco. Debido a esta situación, en el interior del marco se ha formado una cámara de humedad, pues el sistema expositivo dejaba entrar la humedad (no estaba completamente sellado) pero, al estar rodeado material no transpirable, no permitía que ésta se evaporase. Es muy probable que estas condiciones sean las causantes de los principales daños que presenta la obra, la mayoría de ellos relacionados con la humedad.

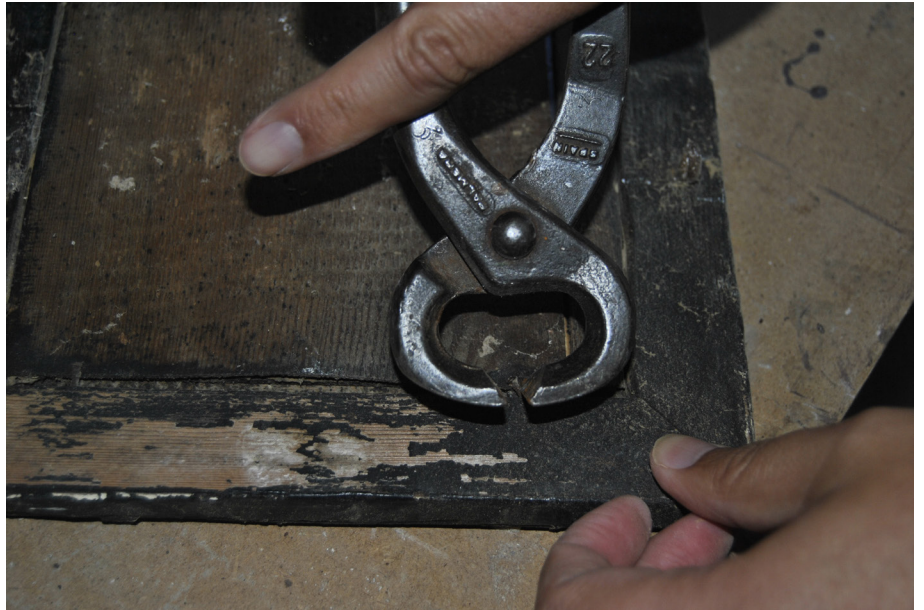
En este caso, los dos cristales también se encontraban unidos gracias a la presencia de clavos. Todos ellos estaban oxidados y fueron eliminados con alicates para poder extraer la obra del interior del marco.

Eliminación de los clavos que mantenían unido el marco empleando alicates.

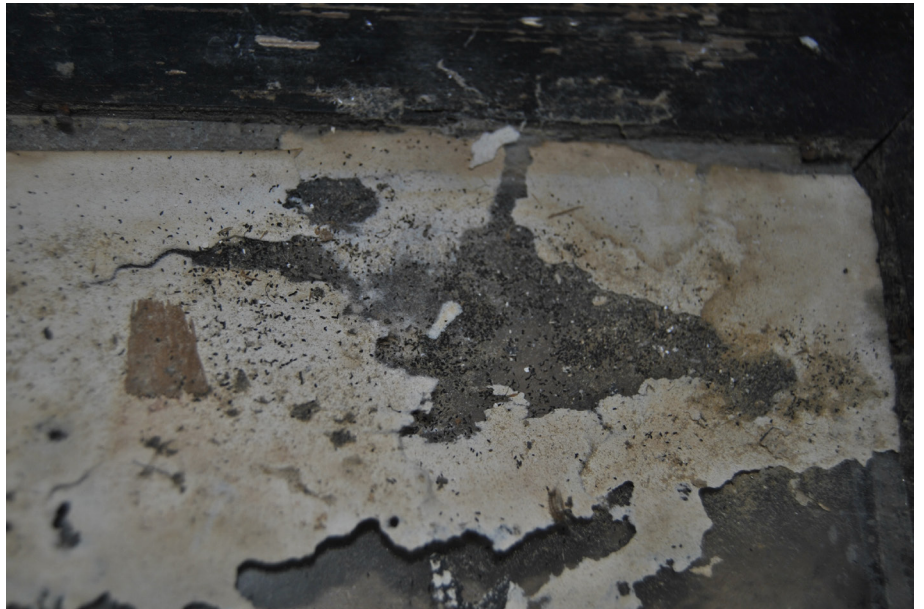
Detalle del estado de la estampa tras retirar la lámina de madera que la cubría.

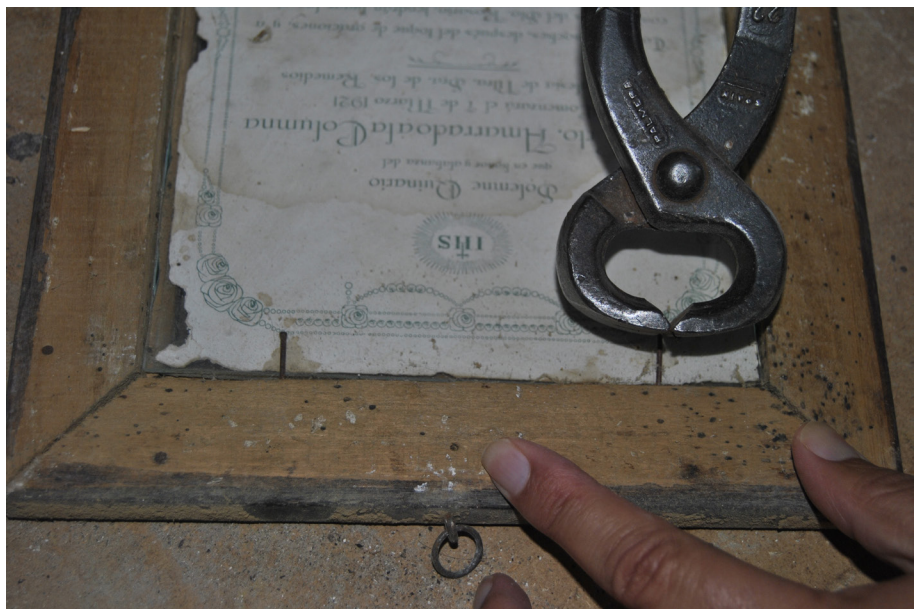
Eliminación de los clavos que mantenían unido el marco empleando alicates.
