**EXAMEN TÉCNICO Y ANÁLISIS DEL ESTADO
DE CONSERVACIÓN DE LA PINTURA
MURAL DE FERMAX, S.A.U.**

**Presentado por Lourdes Cebrián Valero
Tutor: Mercedes Sanchez Pons**

**Facultat de Belles Arts de San Carles
Grado en Conservación y Restauración de Bienes Culturales
Curso 2013-2014**

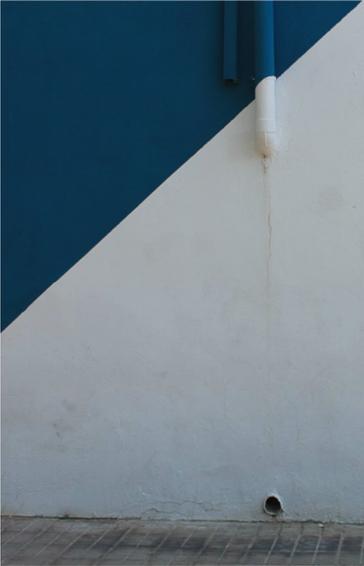
Fig. 20. Bajante pared sur-oeste.
(Fotografía propia).

su vez canalizada al exterior, corriendo el riesgo de provocar humedades si no está bien instalado el sistema de evacuación de aguas.

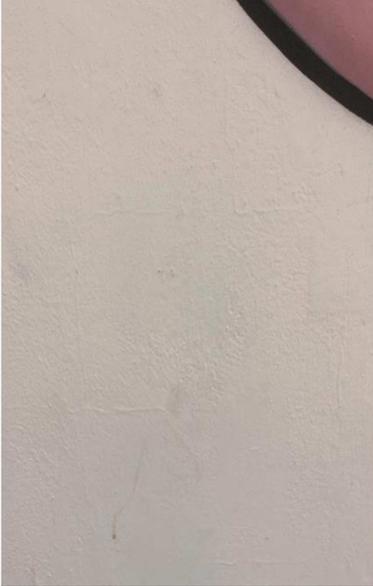
Fig. 21. Perímetro de los bloques de hormigón. (Fotografía propia).

A lo largo de toda la pared externa de la nave, se observaron grietas verticales de tamaños diferentes, y se reconocieron en ciertas zonas, el perímetro de los bloques de hormigón (*fig. 21*).

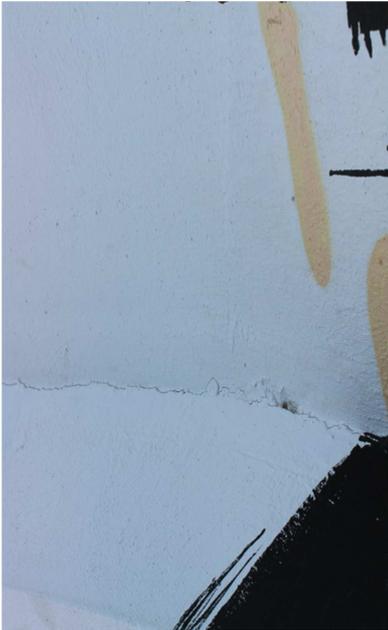
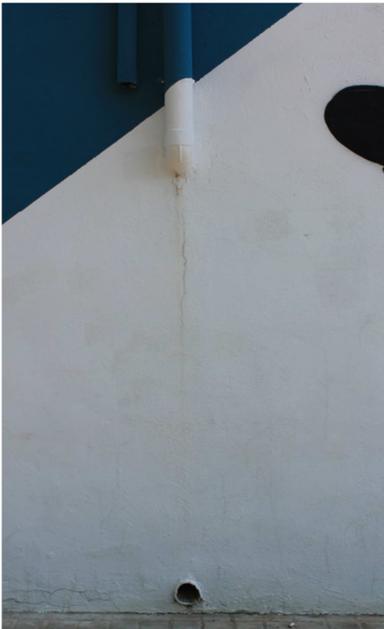
Fig. 27 y 28. Grietas estructurales por asentamiento y humedades. (Fotografía propia).

Las grietas que se observaron sobre todo en la pared Suroeste, dejaron daños tanto estéticos como estructurales, apreciándose sobre todo en las zonas próximas a las bajantes, por lo que se dedujo un exceso de humedad por capilaridad. Otras grietas que se observaron a lo largo del muro fueron las provocadas por el asentamiento del cemento en la estructura del muro. La

longitud de estas grietas era de entre cincuenta y cien centímetros, dibujándose tanto en forma vertical como horizontal. El grosor de estas grietas eran de un milímetros, por lo que, la estética de la pintura, la perdía tan solo a corta distancia.

- Grietas, causadas por dos motivos: en primer lugar por la antigüedad de la construcción de la nave (1945), los cambios bruscos de temperatura debidos al clima, haciendo que el cemento tenga movimientos de expansión y contracción (asentamiento *fig.27*). En segundo lugar por filtraciones de agua provenientes de las bajantes que se adentran en el muro, aportando humedad por capilaridad (*fig.28*).
- Impacto, golpes puntuales con pérdida de película pictórica, y estratos provocado por peatones o vehículos comerciales (*fig.29*).

Objetivo general: Devolver y mantener la legibilidad de la obra
Objetivo específico: Eliminar daños por derivados del inmueble.
Posibles actividades: <ul style="list-style-type: none"> Consulta a un arquitecto para descartar humedades internas causadas por las bajantes antiguas. Reparar grietas. Dejar informe documentado de la actividad.
Recursos necesarios: <ul style="list-style-type: none"> Contratación de un arquitecto. Informe del motivo y alcance de las grietas en el muro. Si la causa fuera por el sistema de desagüe, consulta y contratación de un albañil para reparación. Si la causa fuera por movimientos estructurales propios del edificio o por cambios bruscos de

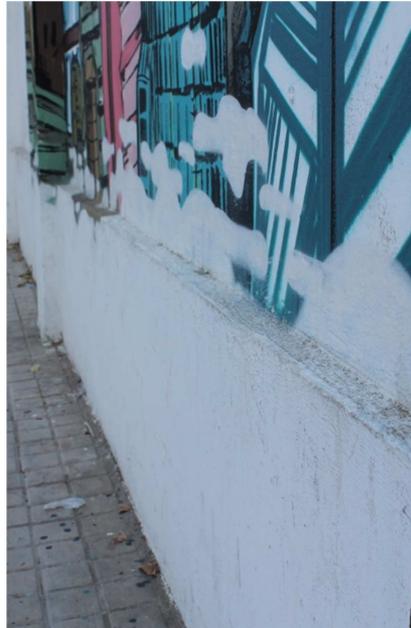
Fig. 30. Depósito de polvo. (Fotografía propia).

Los depósitos de polvo se encontraban acumulados sobre la pequeña repisa que se extendía alrededor de toda la nave a medio metro del suelo, ventanas y oquedades propias de la pared, fueron de considerable importancia debido a que no ha existido una limpieza periódica, dejando que se acumule con el paso del tiempo, provocando así daños estéticos.

- Depósito de polvo, causado por material particulado, y compuestos orgánicos volátiles tales como arrastre de polvo, polen, vegetación de alrededor y tráfico tanto rodado como peatonal. Falta de limpieza periódica (*fig.30*).

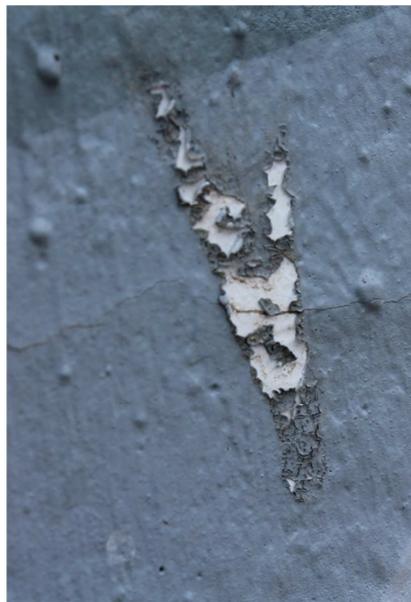
- Abrasión superficial con desprendimiento de película pictórica (*fig.33*), causada probablemente por focos de humedad interna, arrastrando hacia afuera material del soporte y provocando la rotura de la película pictórica (eflorescencias salinas).

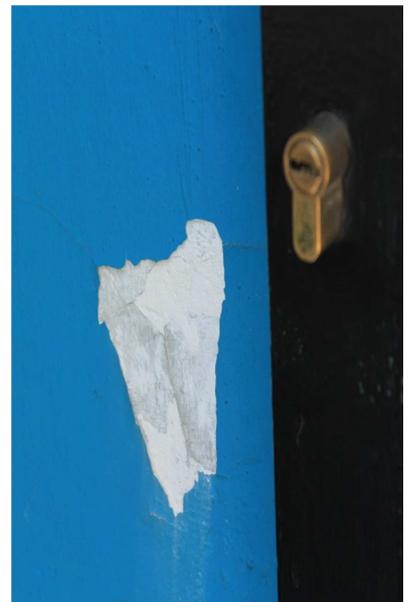
- Lagunas, con desprendimiento de la película pictórica (*fig.34*), causado por golpes puntuales, dejando al descubierto la imprimación.
