PROYECTO DE INTERVENCIÓN DEL RETABLO MAYOR DE LA IGLESIA DE SAN BERNARDO ABAD DE GEA DE ALBARRACÍN.

Presentado por Sandra María Marín Milián

Grado en Conservación y Restauración de Bienes Culturales

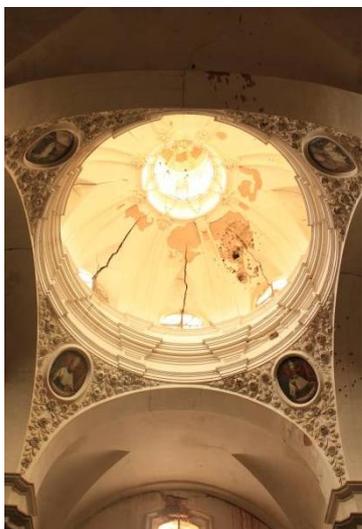
Figura 6.
Imagen del mal estado de la cúpula, con grietas y orificios de tamaños considerables.

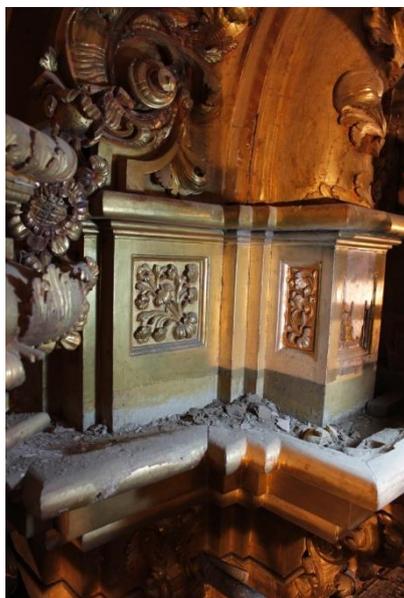
Figura 43.
Imagen de la acumulación de escombros y suciedad en zonas de cornisas.

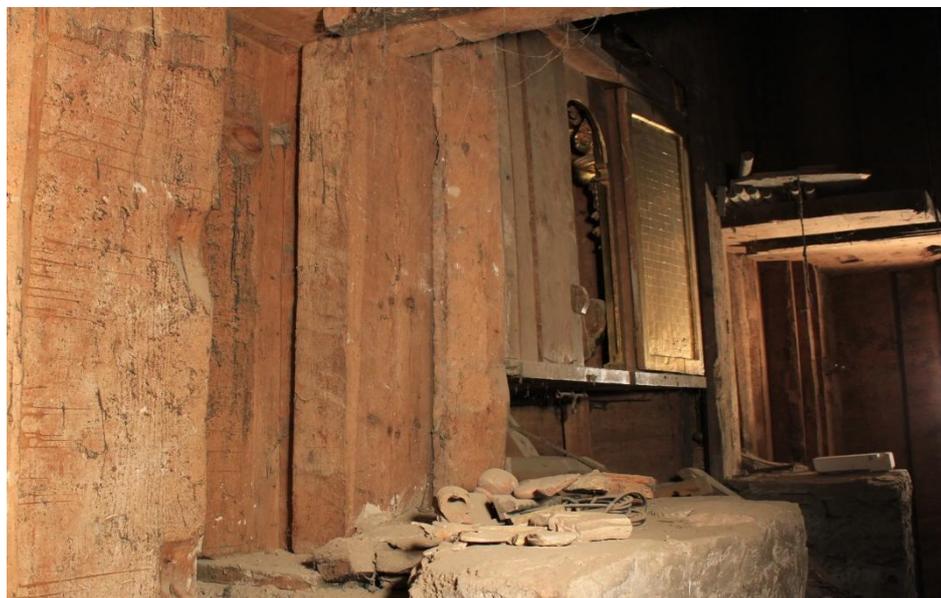
Figura 44.
Imagen de la trasera del retablo con presencia de suciedad, telarañas, escombros y otros objetos.

- Mantener un buen uso de las instalaciones, evitando que se depositen elementos ajenos a la obra y generen acumulaciones de suciedad en zonas poco accesibles, como puede ser la trasera del retablo.
- Periódicamente, realizar limpiezas del polvo de las zonas accesibles evitando materiales abrasivos.
- Establecer revisiones anuales del conjunto escultórico, con el objetivo de controlar la aparición de plagas que afecten a la obra, concretamente, insectos xilófagos que deterioren el soporte lúneo.
- Controlar las condiciones ambientales, de humedad y temperatura.

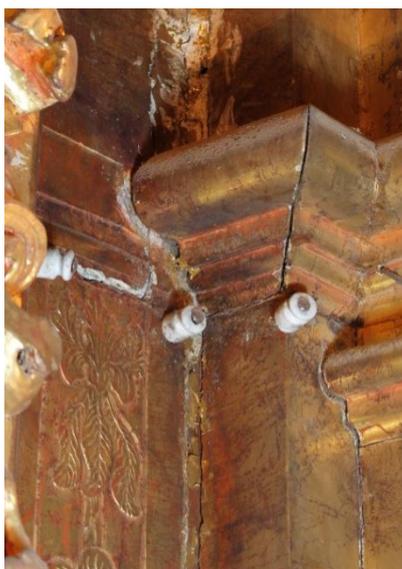
Figura 45.
Detalle de los soportes cilíndricos por los que transcurría el antiguo circuito eléctrico.

Por otro lado, el sistema de iluminación utilizado con anterioridad, por el uso de las velas, ha causado la degradación del estrato policromo en zonas puntuales. Además de este sistema de iluminación, también se observa en el retablo la presencia de unos pequeños soportes cilíndricos de cerámica por donde circulaban los cables de una antigua instalación eléctrica (*Figura 45*).

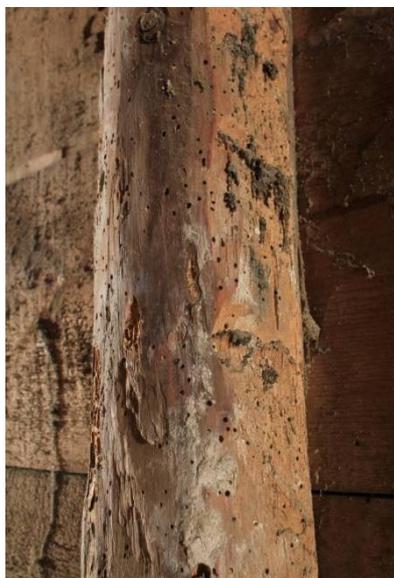
Figura 46.
Detalle de una viga atacada por carcoma, en el reverso del retablo.

La presencia de insectos xilófagos, como la carcoma, atacando el soporte ligneo, no solo supone un factor de degradación para este estrato, sino que, también se ve afectado por este tipo de plaga el resto de materiales que componen el retablo. De esta forma se pueden encontrar en las películas superiores, ya sean metálicas o policromas, la presencia de pequeños orificios circulares ocasionados por dichos insectos.

Debido a la presencia de zonas afectadas por el ataque de insectos xilófagos en las partes inferiores del retablo, éstas han sido tratadas con un producto biocida de carácter curativo-preventivo por el reverso del retablo. La aplicación del producto se ha realizado mediante la impregnación de la madera y la inyección (*Figura 56*).

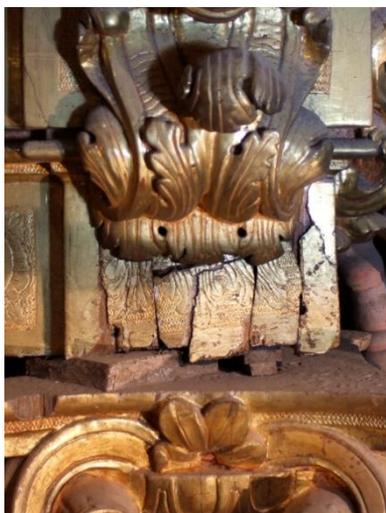
Figura 47.
Detalle de los daños provocados por el traslado en un elemento arquitectónico del retablo.

Otro de los principales daños que presenta el retablo, son los provocados por el desmontaje de los elementos estructurales que conforman el retablo durante su traslado y posterior unión en el actual emplazamiento. En muchas ocasiones, estas uniones no encajan correctamente, produciendo grietas y roturas en el soporte lúneo y en los demás estratos. Un ejemplo de ello se muestra en la Figura 47, donde el friso se apoya sobre la columna salomónica, sin poder encajar correctamente con el capitel de dicha columna.

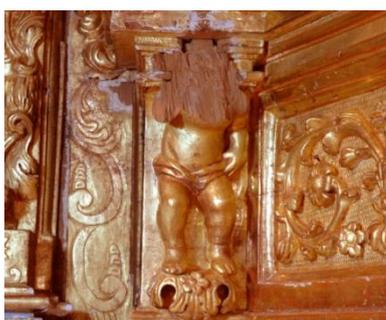
Figura 48.
Detalle de la mutilación en el rostro de un ángel.

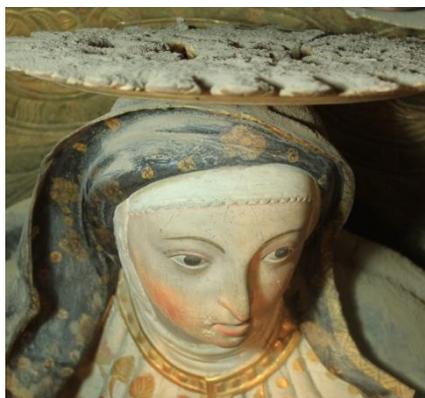
Figura 49.
Detalle de la acumulación de polvo en la corona y las vestiduras de la imagen de Santa Teresa.

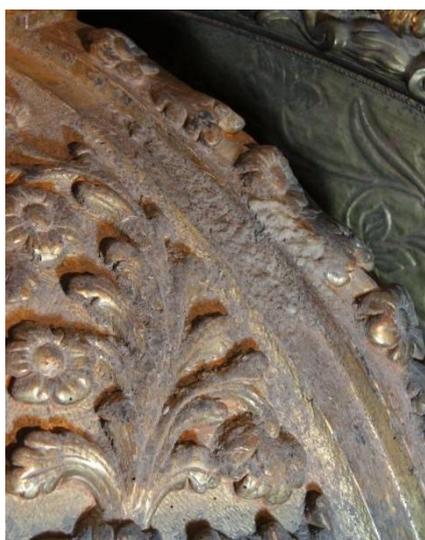
Figura 50.
Detalle del grosor que han adquirido los depósitos de cera en la parte superior del tabernáculo.

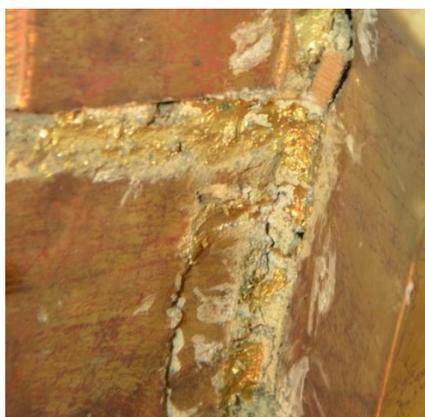
Figura 51.
Detalle de las uniones con reposiciones de pan de oro.

En general, el estado de conservación de los panes de oro es bueno, dado que se trata de un oro de muy buena calidad, conservando un gran brillo y luminosidad. Además de las alteraciones comentadas anteriormente, este estrato también presenta deterioros de tipo mecánico, la mayor parte de ellos producidos, por la acción del hombre. Dichos deterioros son provocados por golpes, erosiones, incisiones o arañazos, e incluso por el desmontaje y remontaje del retablo, donde el estrato metálico y el bol, situado junto a las uniones de los elementos de la mazonería, se ha desprendido, y se ha repuesto de una manera tosca con pan de oro, sin preparar la laguna previamente y sin bruñir (Figura 51).

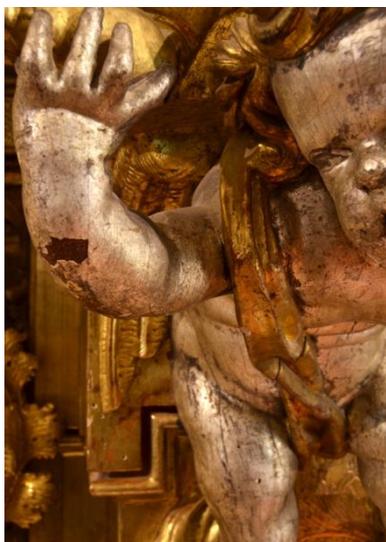
En cuanto al estrato metálico de la plata, que está presente en zonas aisladas de la mazonería y en los dos ángeles atlantes situados en el banco, se puede comprobar cómo su estado de conservación no es el adecuado, ya que, ha oscurecido en casi toda su totalidad, debido a la sulfuración de la plata en contacto con el sulfuro de hidrógeno.

Figura 52.
Imagen del ángel atlante de la parte derecha.

Concretamente, si se observan detenidamente los dos ángeles atlantes plateados en origen, se puede apreciar que el ángel de la parte izquierda solo conserva el estrato metálico en buen estado en una pequeña zona del rostro, mostrando en el resto de la superficie, la oxidación de la plata. Mientras que, el ángel de la parte derecha, conserva el plateado en toda su superficie, pero éste no parece ser el original en la mayoría de la escultura, puesto que, el estrato metálico no ha sido bruñido, y presenta unos pequeños arrugamientos, característicos del pan de plata cuando se aplica sobre una superficie no preparada para su plateado (Figura 52). Por este motivo, y como se ha observado en el proceso de intervención, esta escultura ha sido replataada por encima del pan de plata original en algunas zonas puntuales, donde presentaba algún tipo de erosión, permaneciendo el resto del estrato metálico original en óptimas condiciones.

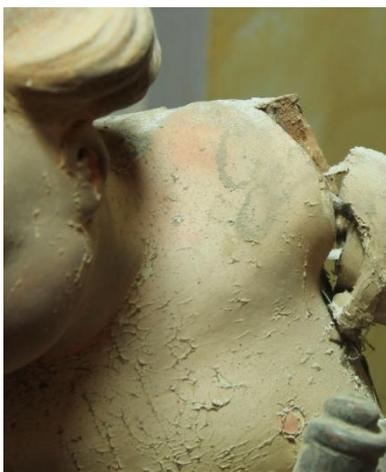
Figura 53.
Detalle de los levantamientos del estrato pictórico en las encarnaciones de un ángel.

En zonas con riesgo de desprendimiento de las policromías, principalmente en las encarnaciones, se ha realizado el proceso de consolidación de los levantamientos. Para ello, se ha aplicado mediante inyección cola animal, en concreto gelatina técnica (Figura 59). Seguidamente, sobre la zona tratada, se

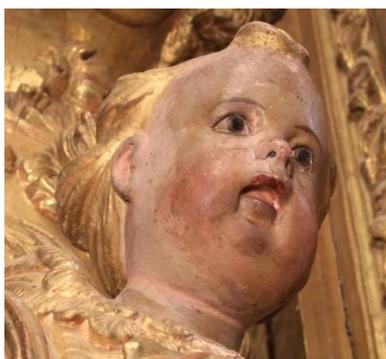
Figura 54.
Detalle del estrato de gomalaca aplicado sobre el rostro de un querubín.

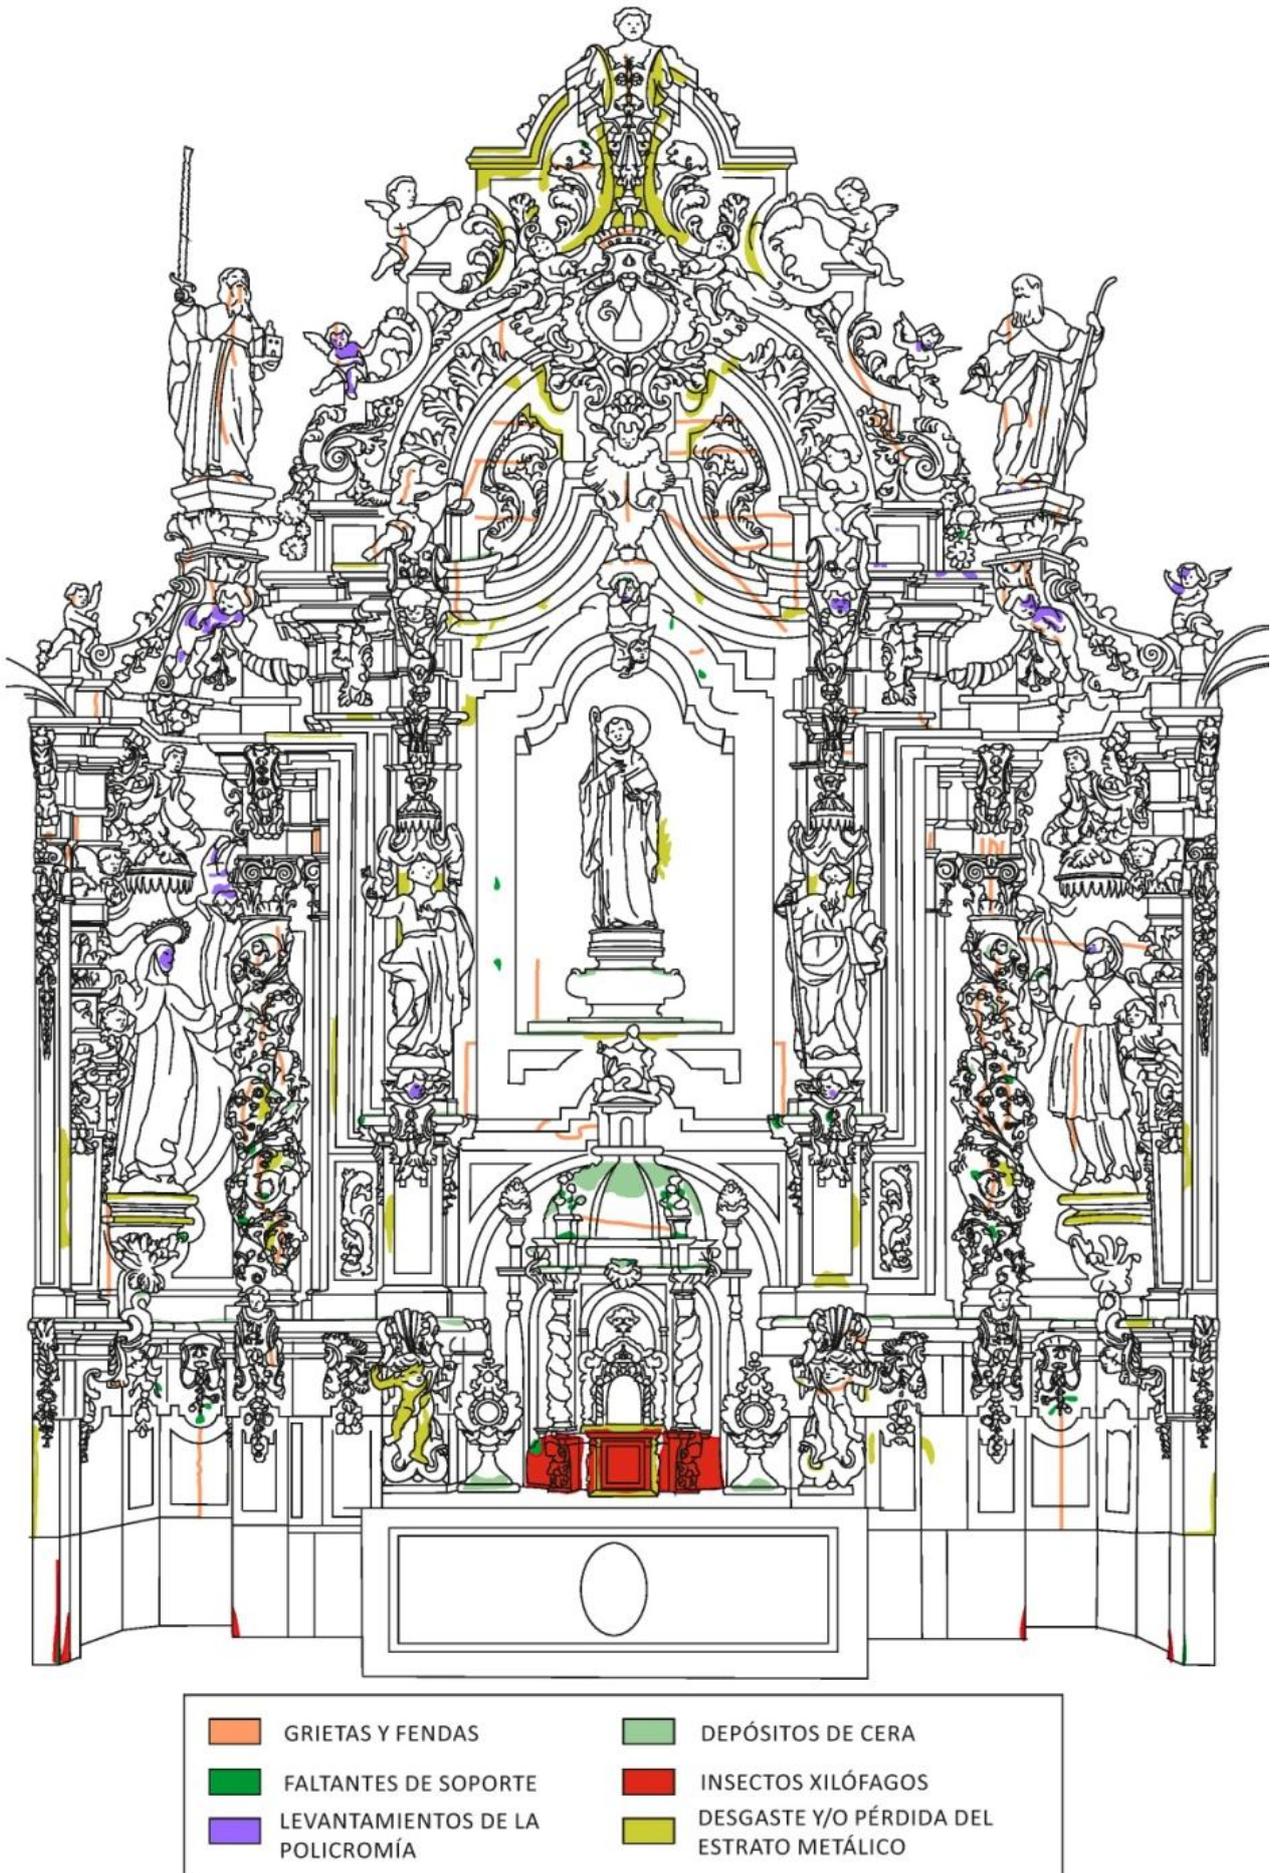
Diagrama 2.

El *Diagrama 2*²², muestra un mapa de daños, donde se contemplan las principales alteraciones que presenta el retablo. En este diagrama, se pueden encontrar zonas con ataque de insectos xilófagos, con depósitos de cera, apariciones de grietas en el soporte, faltantes del soporte, y con zonas de película pictórica desconsolidadas. Todas estas alteraciones aparecen descritas en los siguientes apartados.

Mapa de daños del retablo mayor.
