TRABAJO FINAL DE GRADO

*Rehabilitación de molino de agua y cambio de
uso a restaurante, en Casares (Malaga)*

Autor: Óscar Boscá Alabort

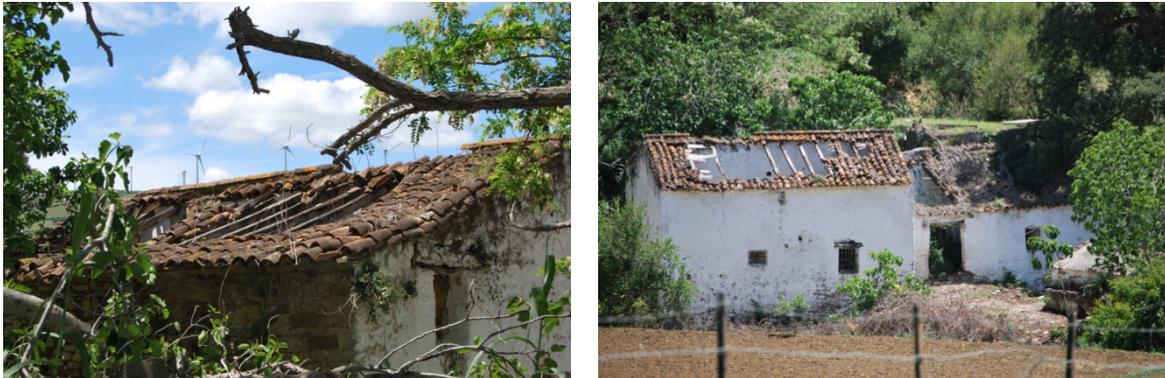
Figuras 18 y 19. Cubierta del edificio. (Fuente propia)

La cubiertas se resuelven mediante teja árabe a una o dos aguas según el edificio, sobre tablero de madera apoyado en correas y cabios de madera en las zonas que se mantienen en pie ya que parte de la cubierta ha desaparecido.

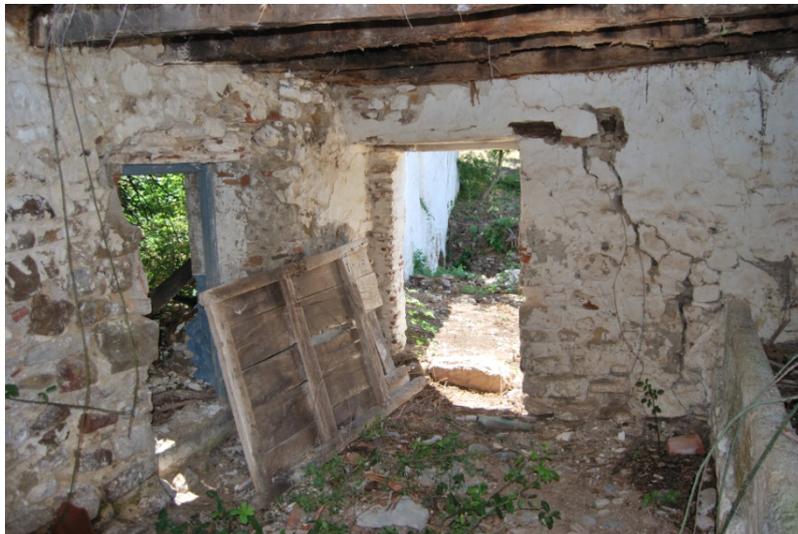
Figura 21. Estado del pavimento interior. (Fuente propia)

El suelo lo conforma una solera de hormigón pobre, sobre la cual actualmente no existe pavimento alguno debido al grado de abandono del edificio, estando todo el interior del edificio lleno de vegetación. La carpintería exterior de madera ha desaparecido, quedando únicamente los huecos, sin presencia de cristalería alguna.

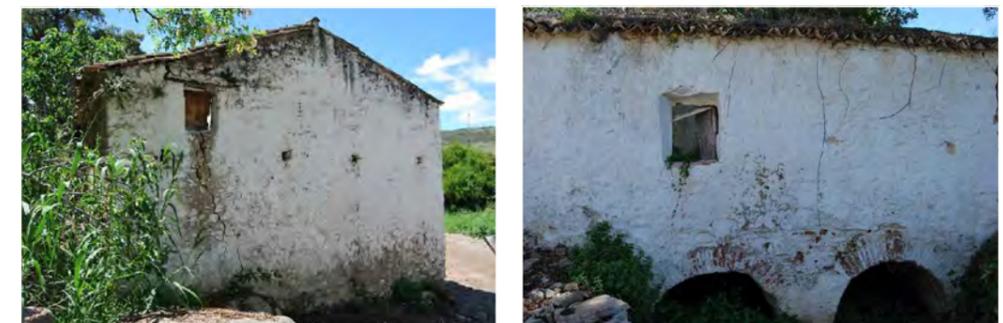
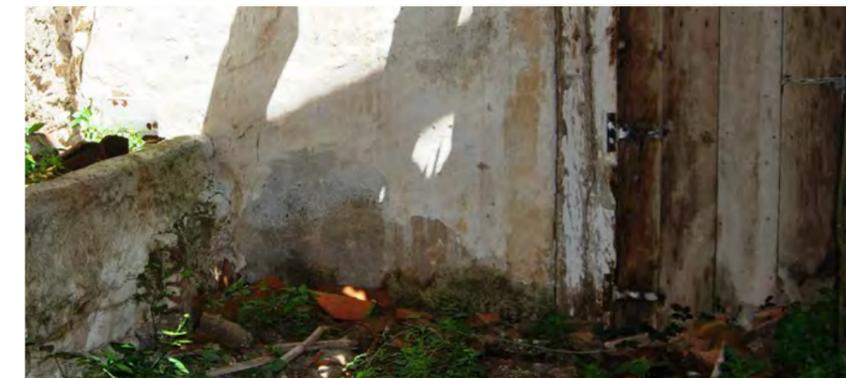
- LESIÓN: HUMEDAD POR CAPILARIDAD
- DESCRIPCIÓN: Se ubica en los muros que están en contacto con el terreno, siempre partiendo de la parte inferior. La humedad provoca manchas que conservan una tonalidad uniforme, oscureciendo el paramento en el que se encuentra. Se observa que en la zona afectada el material tiene un mayor desgaste físico.
- CAUSA POSIBLE: Humedad del terreno, debida a la acequia que recorre el edificio por el subsuelo

- DEFINICIÓN: Muros de carga de fachada
- DESCRIPCIÓN: Muro de mampostería de 60 cm de espesor revestido con mortero de cal tanto por la cara exterior como interior.
- SITUACIÓN: Planta Baja, zonas de los muros en contacto con el terreno

- 1) Picado del enlucido interior en todas las partes afectadas y mínimo hasta 1,5 metros de altura.
- 3) Vaciado del terreno hasta cota -0,80 metros.
- 4) Relleno con 0.60 metros de gravas de mayor a menor granulometría. 5)
- 5) Realización de una solera de 20cm de espesor (10cm hormigón, lamina impermeabilizante, 10 cm hormigón)
- 6) Perforaciones en el muro cada 50 cm
- 7) Trasdosado del muro con ladrillo hueco 24x11x7, formando una cámara ventilada entre el muro y el trasdosado, evitando la caída de mortero y demas suciedad en la cámara.
- 8) Colocación de pavimento a base de baldosas ceramicas.
- 9) Enlucido mediante mortero de yeso del trasdosado.

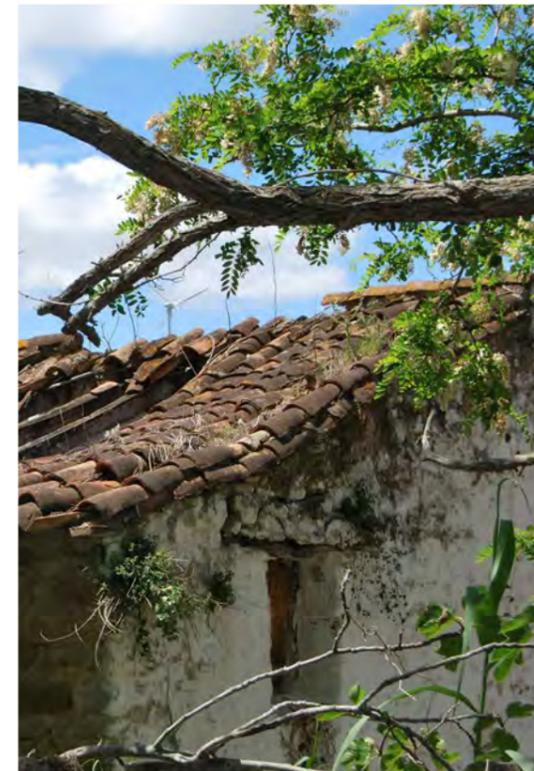
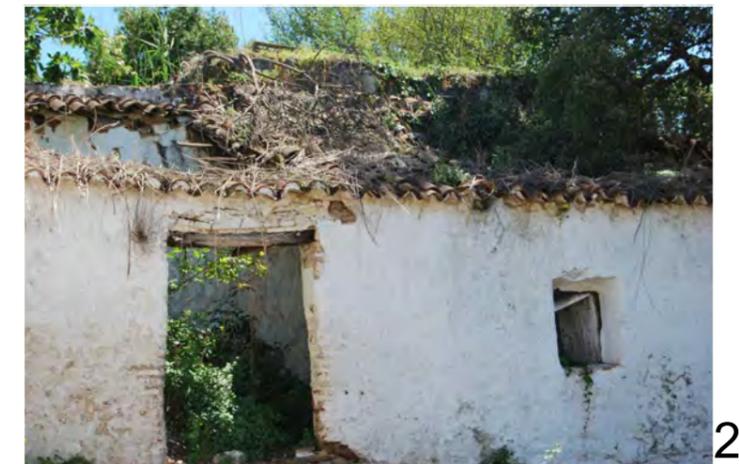
- LESIÓN: HUMEDAD POR FILTRACIÓN
- DESCRIPCIÓN: Se ubican en aquellas zonas tanto de los muros como de suelos/forjados que están próximas a la cubierta.
- CAUSA POSIBLE: Rotura de las tejas de la cubierta, o desplazamiento de alguna de ellas; o bien inexistencia de cubierta en algunos tramos.

- DEFINICIÓN: Muros de carga de fachada
- DESCRIPCIÓN: Muro de mampostería de 60 cm de espesor revestido con mortero de cal tanto por la cara exterior como interior.
- SITUACIÓN: Planta Primera y Cubierta, zonas de los muros cercanas a las franjas de cubierta que están dañadas (bien por la ausencia de alguna teja, bien por la inexistencia de la propia cubierta)

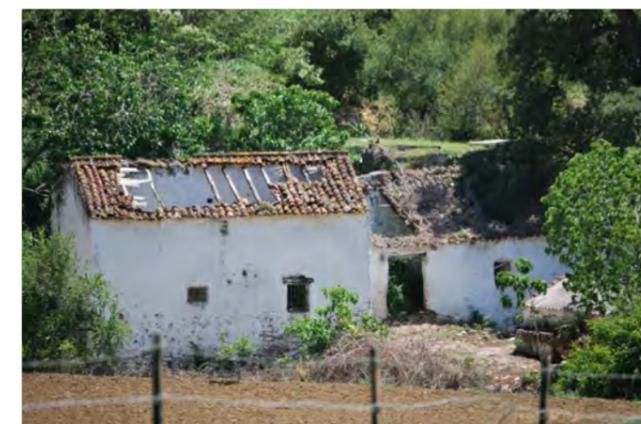
- DEFINICIÓN: Cubierta
- DESCRIPCIÓN: Cubierta de teja arabe sobre tableros de madera apoyados en vigas de madera, a dos aguas en la zona de almacén, y a un agua en la zona del molino.
- SITUACIÓN: En toda la cubierta (Ver mapeo)

- 1) Retirada de cubierta antigua. Eliminación de todas las tejas con roturas o agrietamientos y limpieza de las que tengan vegetaciones. Las tejas que estén en buen estado se conservaran para su reutilización. Para la falta de teja se traerán tejas de derribo en buen estado.

- 8) Capa de compresión mediante hormigón arlita.
- 9) Colocación de las tejas mediante mortero de cal 1:8

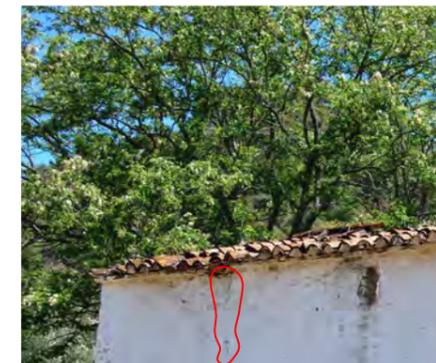
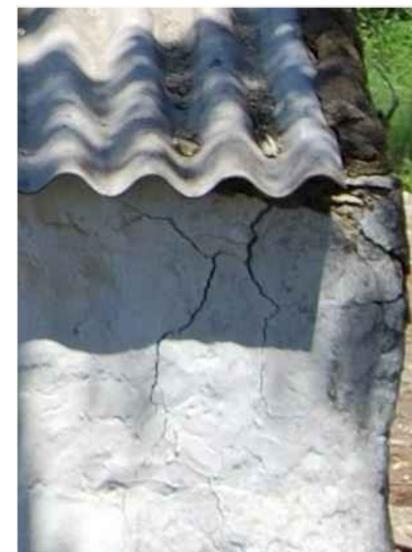
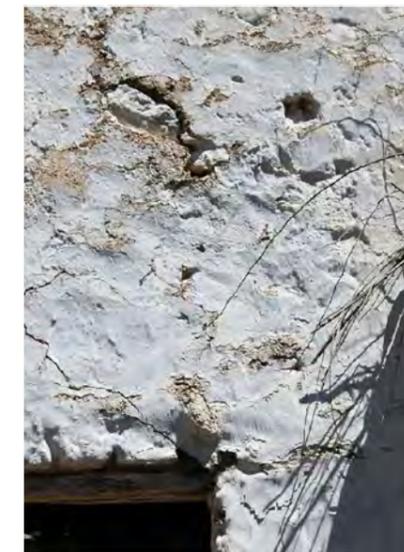
- DEFINICIÓN: Muros de carga de fachada
- DESCRIPCIÓN: Muro de mampostería de 60 cm de espesor revestido con mortero de cal tanto por la cara exterior como interior.
- SITUACIÓN: Planta Baja y Primera, a diferentes alturas según la fisura (ver mapeo en croquis/planos)

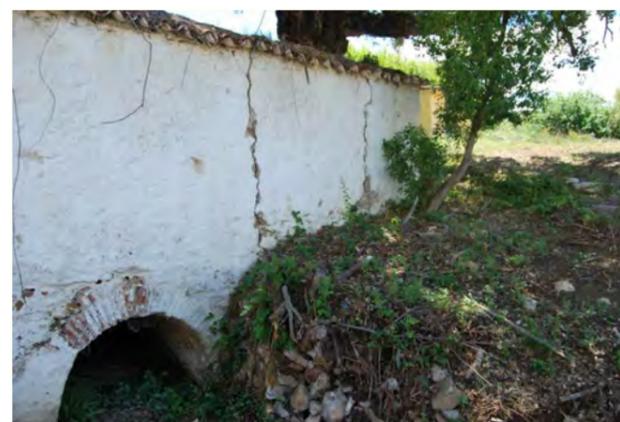
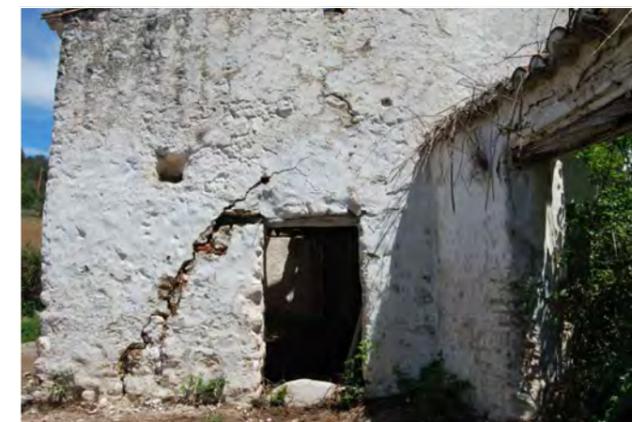
- LESIÓN: GRIETAS EN PARAMENTOS VERTICALES
- DESCRIPCIÓN: Las grietas son todas aquellas aberturas incontroladas de un elemento superficial que afectan a todo su espesor. En nuestro edificio afectan a los muros de carga de las fachadas.
- CAUSAS POSIBLES:
 1. *Grieta provocada por el asiento diferencial lateral del edificio*, que provoca grietas que adquieren una direccionalidad u otra en función del extremo del muro en que se produzcan, con una inclinación aproximada de 45°.

2. *Grieta provocada por la diferencia de solicitaciones entre muros perpendiculares*. Al existir una diferencia importante de cargas entre uno y otro elemento, el que soporta la mayor carga intenta arrastrar consigo al otro, generando esfuerzos de tracción horizontales en el plano que el muro es incapaz de absorber, apareciendo entonces una grieta vertical

- DEFINICIÓN: Muros de carga de fachada
- DESCRIPCIÓN: Muro de mampostería de 60 cm de espesor revestido con mortero de cal tanto por la cara exterior como interior.
- SITUACIÓN: Planta Baja y Primera, a diferentes alturas según la grieta (ver mapeo en croquis/planos)

- INTERVENCIÓN: REPARACIÓN DE GRIETAS/FISURAS EN MUROS

1º Colocación de testigos de yeso o monitores para averiguar si la grieta/fisura sigue aumentando su tamaño.

- 1º Excavación de la cimentación por bataches alternos.
- 2º Ejecución de nueva cimentación por bataches con solape de armadura y clavazón de armaduras con epoxi a antigua cimentación.
- 3º Hormigonado de la nueva cimentación con la precaución de hacerlo por dos tongadas con el objetivo que la zona inferior de apoyo se rellene completamente de hormigón, si es necesario colocar poliestileno extruido en la zona como apoyo del enlace entre las dos cimentaciones.
- 4º Relleno con terreno y posterior compactado..

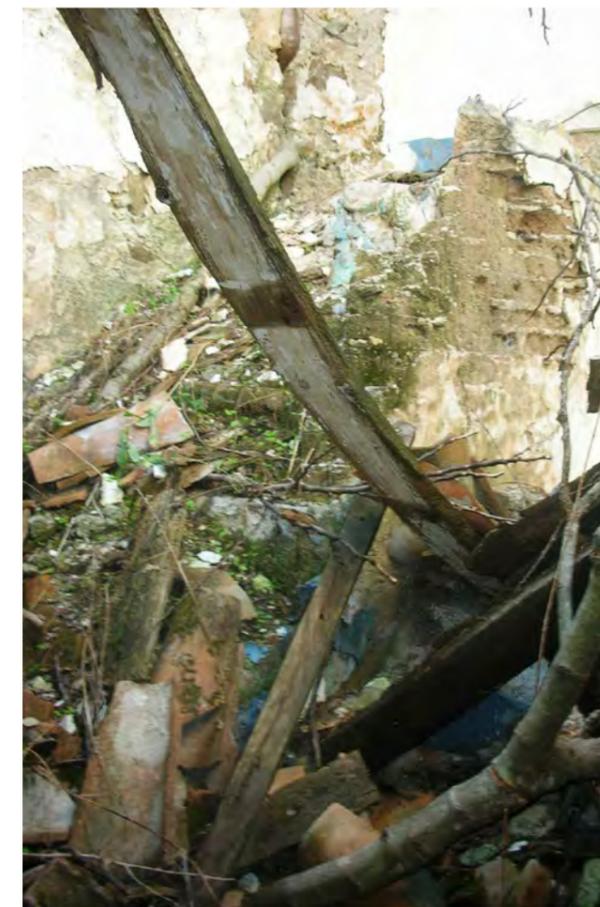
- LESIÓN: INEXISTENCIA DE ESCALERA
- DESCRIPCIÓN: Inexistencia de escalera de acceso a la planta primera del molino, su estado actual es de completa ruina, ya que solo se conservan intactos los tres primeros peldaños.
- CAUSA POSIBLE: Deterioro del material de la escalera por la ausencia de mantenimiento y el abandono del edificio.

- DEFINICIÓN: Escalera
- DESCRIPCIÓN: Escalera de acceso a la planta primera del Molino, realizada a base de cascotes y piedras sobre un muro base realizado con tierras compactadas a tongadas.
- SITUACIÓN: Adosada a al muro de fachada norte del molino (ver mapeo/croquis)

- 1) Demolición de los restos actuales de la escalera, hasta dejar los muros y el suelo completamente limpio.
- 2) Replanteo de la escalera sobre el suelo, marcando su inicio, término, donde desembarca y si fuese necesario, las mesetas intermedias que tenga.
- 3) Colocación del material de encofrado, empezando por la meseta superior, posteriormente las zancas y por ultimo las tabicas y el peldañado necesario.

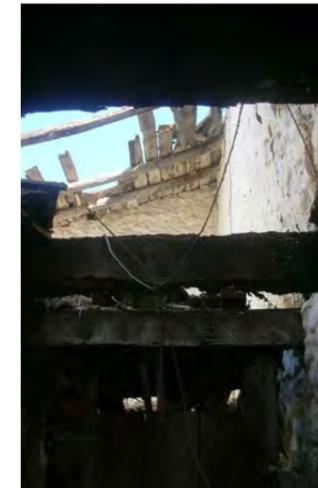
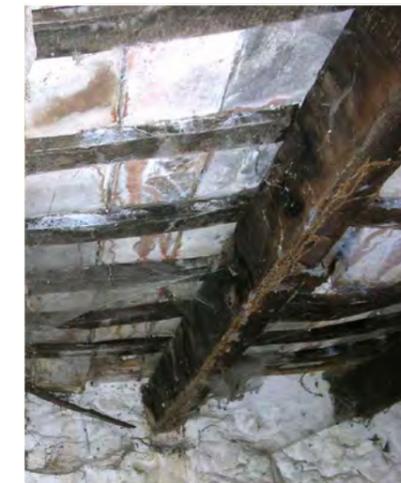
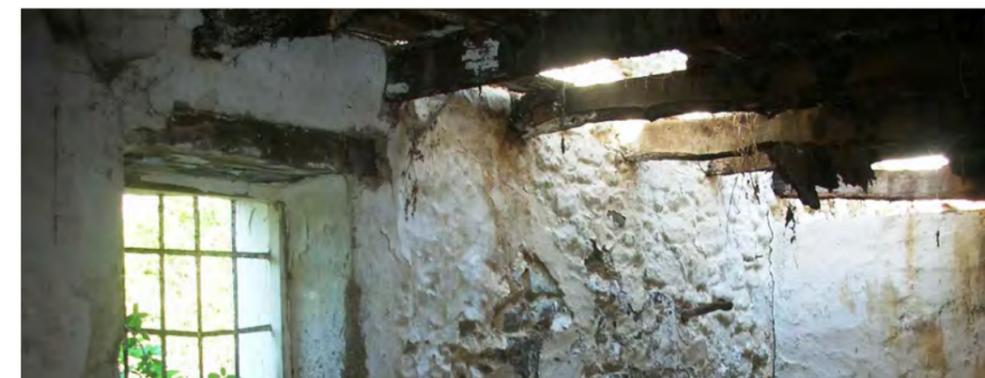
- LESIÓN: INEXISTENCIA DE FORJADO
- DESCRIPCIÓN: Inexistencia de algunos de tramos de forjado de planta primera del molino, en la zona del antiguo almacén
- CAUSA POSIBLE: Deterioro de la madera que componía el forjado a causa de la humedad y los agentes bióticos que la hayan podido atacar, además de la ausencia de mantenimiento y el abandono del edificio.

- DEFINICIÓN: Forjado
- DESCRIPCIÓN: Forjado de planta primera (zona almacén) compuesto por viguetas de madera de 30x20 cm sobre las que descansaba un tablero de madera de aprox. 5 cm de espesor clavado a las viguetas, careciendo de elementos de entrevigado alguno.
- SITUACIÓN: Zona este del edificio, antiguamente almacén

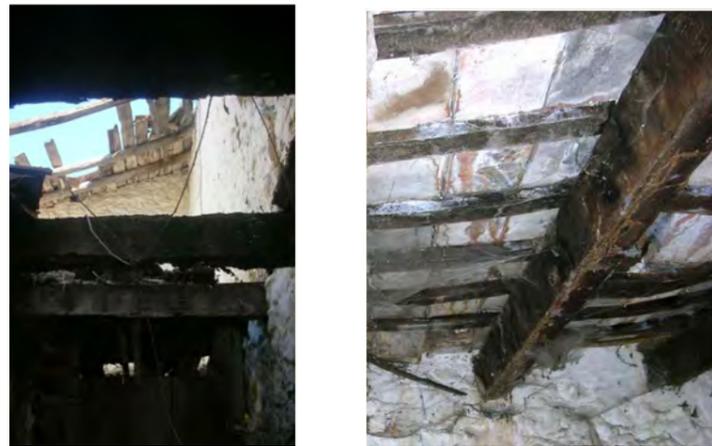
- LESIÓN: ROTURA, PUDRICIÓN, FLECHAS Y ATAQUE DE AGENTES BIOTICOS EN VIGAS DE MADERA

- DESCRIPCIÓN: Rotura de ciertas vigas de madera que componen el forjado primero del molino. Además, otras vigas presentan diversas lesiones, tales como pudrición, exceso de flecha o disgregación de las mismas a causa de termitas o xilofagos

- CAUSA POSIBLE: Deterioro de la madera que componía el forjado a causa de la humedad y los agentes bioticos que la hayan podido atacar, ademas de la ausencia de mantenimiento y el abandono del edificio.

PUDRICIÓN			FLECHA ≤ 5 cm	FENDAS	TERMITAS	XILOFAGOS	ROTURA	OBSERV.
	N	C	S						
V-1									
V-2		X							
V-3									
V-4	X		X						
V-5									
V-6		X		X					
V-7		X		X					
V-8									
V-9									
V-10	X	X	X						Rotura completa de la viga, inexistencia de forjado en esa zona.
V-11	X	X	X						Rotura completa de la viga, inexistencia de forjado en esa zona.
V-12	X	X	X						Rotura completa de la viga, inexistencia de forjado en esa zona.
V-13	X	X	X						Rotura completa de la viga, inexistencia de forjado en esa zona.
V-14									
V-15									
V-16			X						
V-17									
V-18	X								Rotura completa de la viga, inexistencia de forjado en esa zona.
V-19									Rotura completa de la viga, inexistencia de forjado en esa zona.
V-20	X								Rotura completa de la viga, inexistencia de forjado en esa zona.
V-21	X								Rotura completa de la viga, inexistencia de forjado en esa zona.
V-22	X								Rotura completa de la viga, inexistencia de forjado en esa zona.

- 1) Retirada de las vigas de madera que se encuentren mas afectadas y no mantengan su capacidad portante.
- 2) Sustitución de vigas de madera de 30x20 cm en los tramos donde las vigas no existan o se hayan retirado. Las vigas recibirán un tratamiento especial contra el ataque de termitas-xilófagos.
- 3) Colocación de tablero de madera vista de 3 cm de espesor, apoyado sobre las vigas de madera.

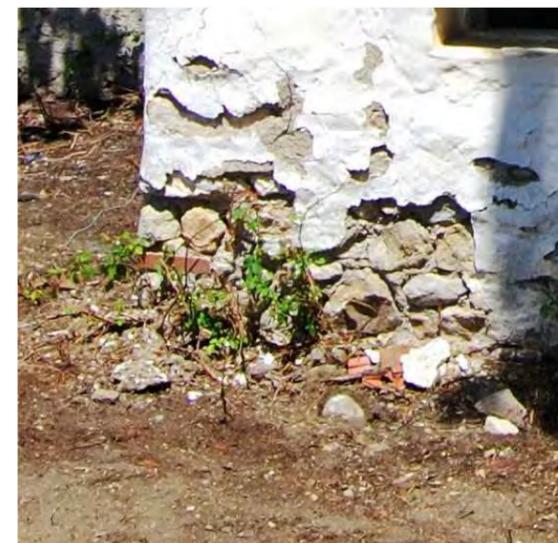
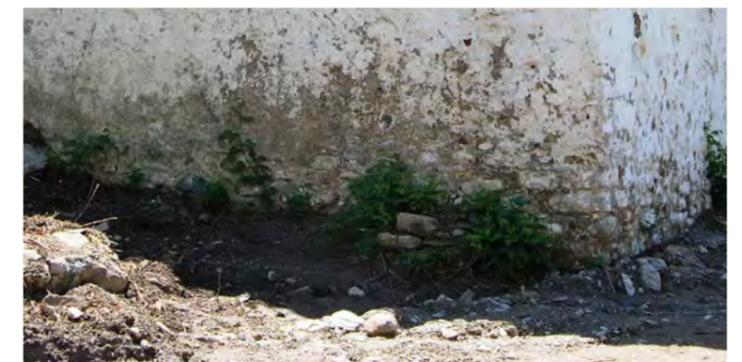
- **LESIÓN: DESPRENDIMIENTO DE ENFOSCADOS**
- **DESCRIPCIÓN:** Se ubican en los muros de fachada, y se acentúan especialmente en las esquinas y en las zonas bajas, presumiblemente por culpa de la acción de la humedad, que disgrega el revestimiento.
- **CAUSA POSIBLE:** Erosión del material por el paso del tiempo y el nulo mantenimiento; y acción de la humedad sobre el mortero de cal, haciendo que este se disgregue y acabe por despegarse de la fábrica.

- **DEFINICIÓN:** Muros de carga de fachada
- **DESCRIPCIÓN:** Muro de mampostería de 60 cm de espesor revestido con mortero de cal tanto por la cara exterior como interior.
- **SITUACIÓN:** Planta Baja y Primera, especial afectación en esquinas.
