**INSPECCIÓN TÉCNICA DE EDIFICACIONES Procedimiento y tramitación  
ante la Administración**

TECHNICAL BUILDING INSPECTIONS

**SANDRA VICENTE LOPEZ**

ESCOLA TÈCNICA SUPERIOR  
ENGINYERIA  
D'EDIFICACIÓ

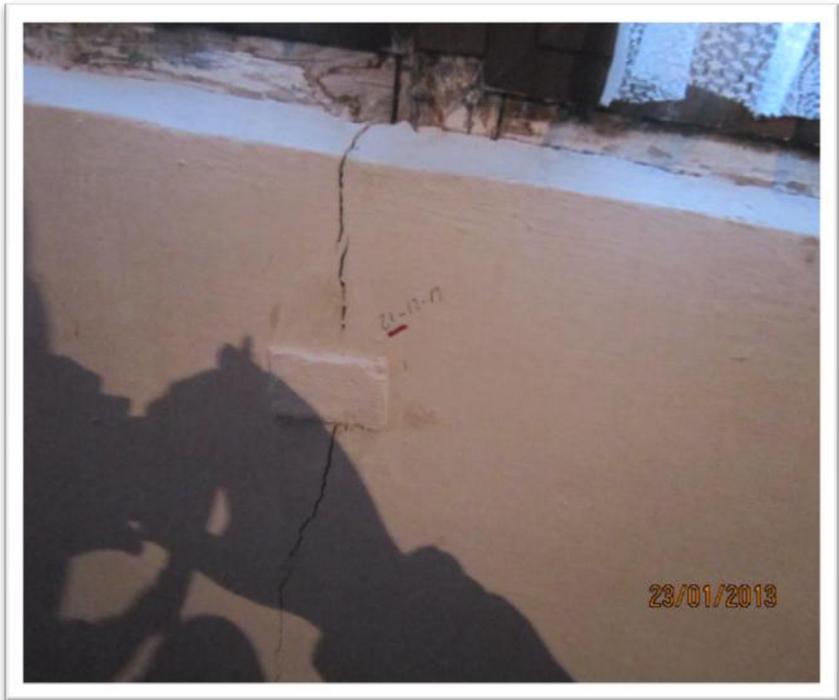
*Figura 13. Grieta en hueco de fachada. Año 2013. Fuente: elaboración propia*

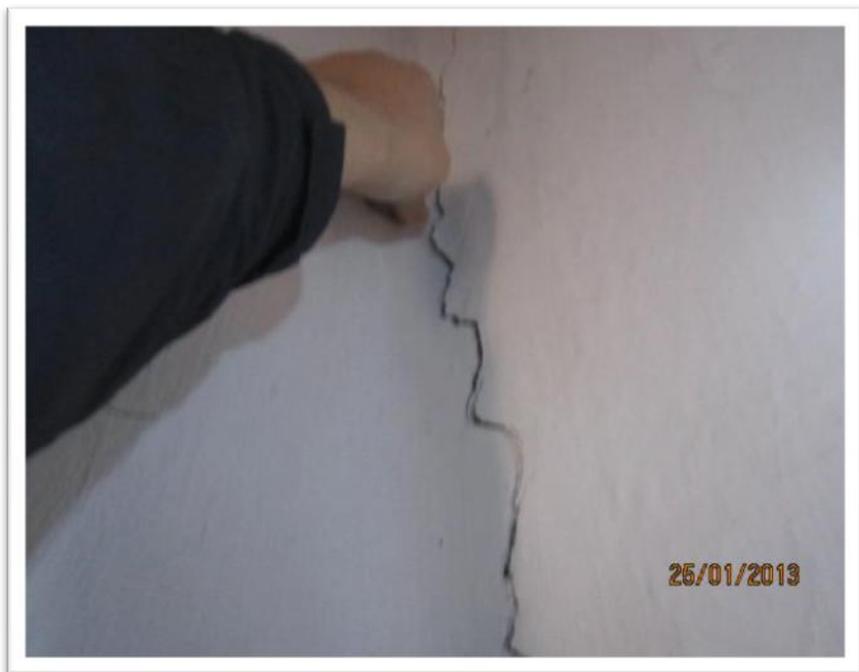
*Figura 15. Grieta en cerramiento. Año 2013. Fuente: elaboración propia*

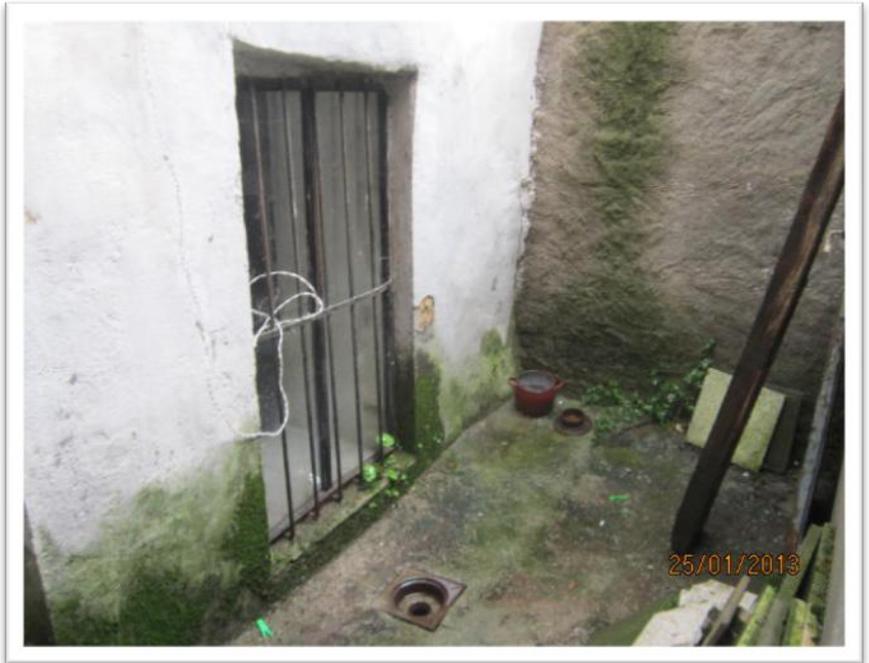
*Figura 17. Presencia de moho en paramentos verticales. Año 2013. Fuente: elaboración propia*

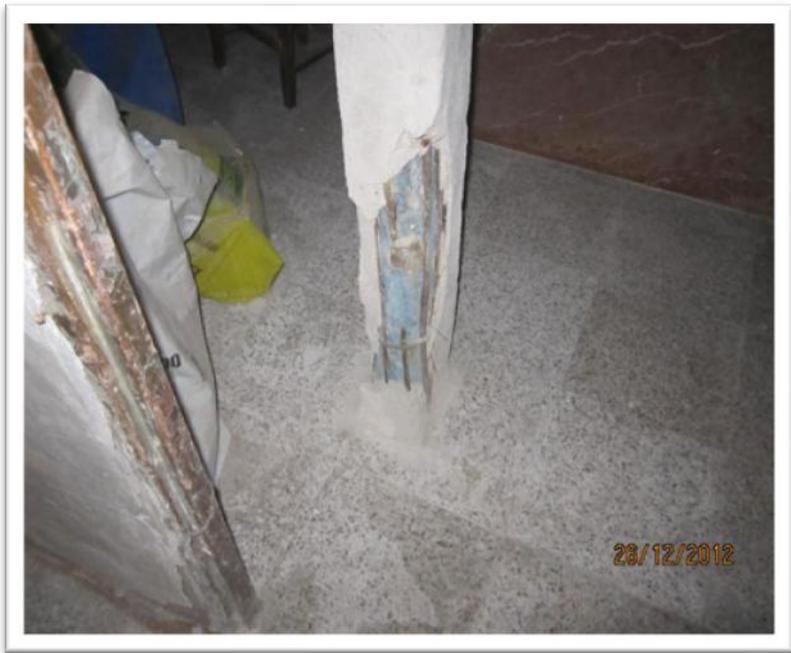
*Figura 18. Corrosión en armadura de pilar con pérdida de material. Año 2013.*

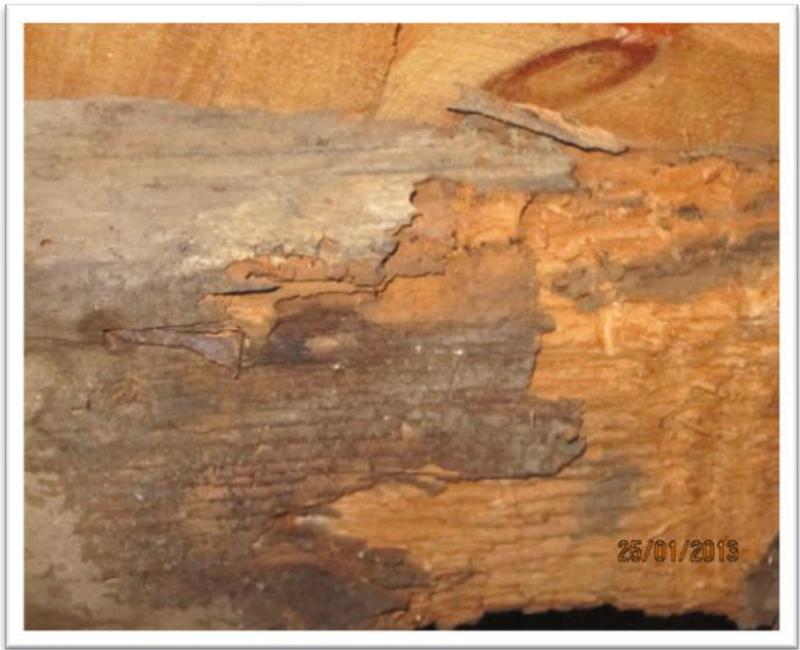
*Figura 19. Ataque de carcoma en estructura de madera. Año 2013. Fuente: elaboración propia*

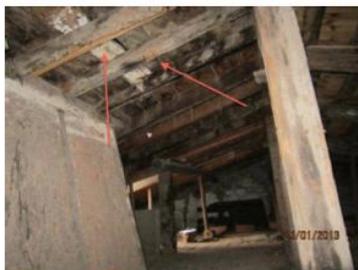
IMG\_0095.JPG

**Presencia de Humedades y/o Filtraciones en la Estructura de Cubierta**

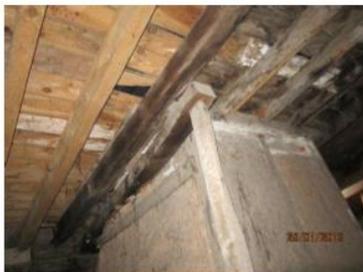
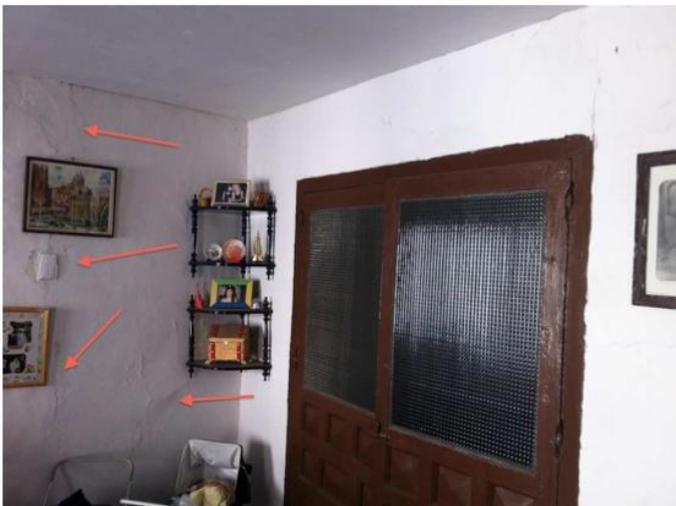
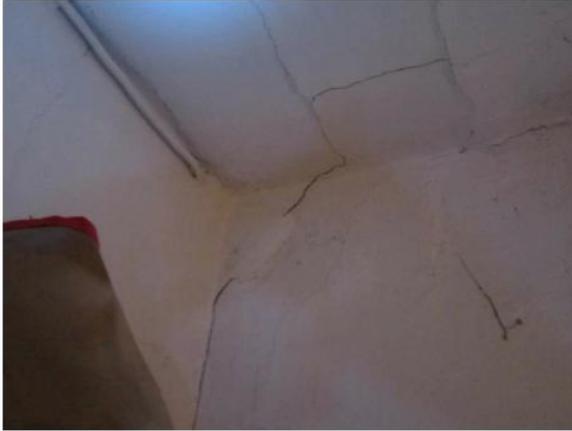
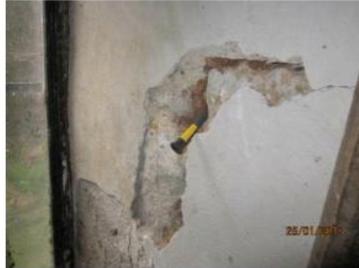
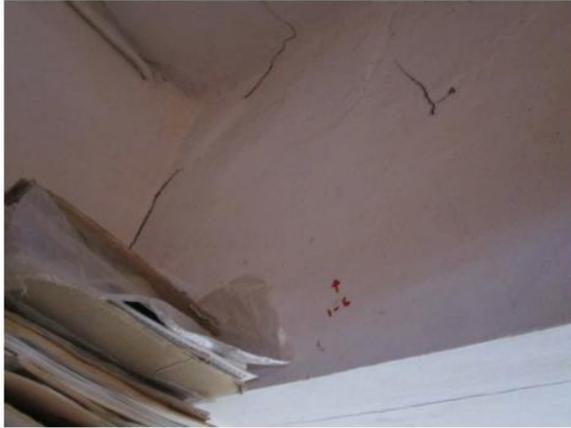
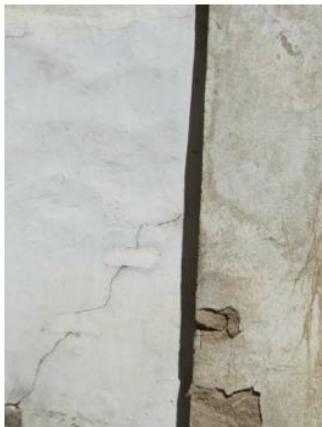
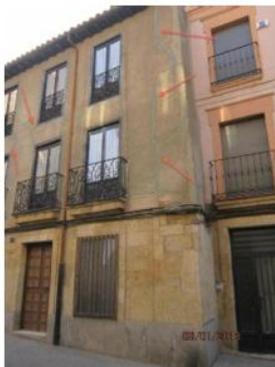
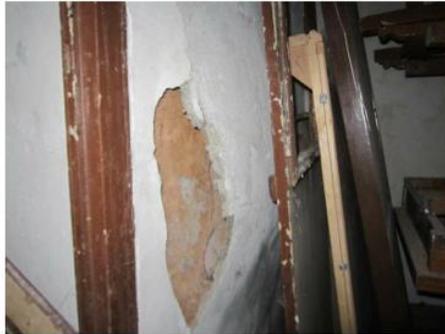
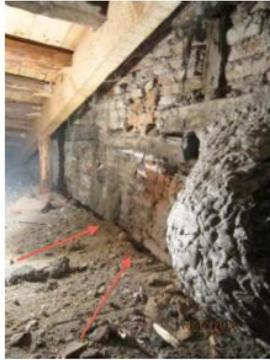
Fisuras y/o Grietas en Interior del Edificio derivadas de la Estructura Vertical

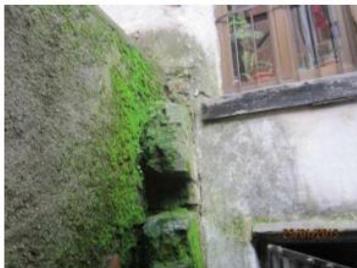
IMG\_0166.JPG

**Presencia de Humedades y/o Filtraciones en la Estructura Vertical**

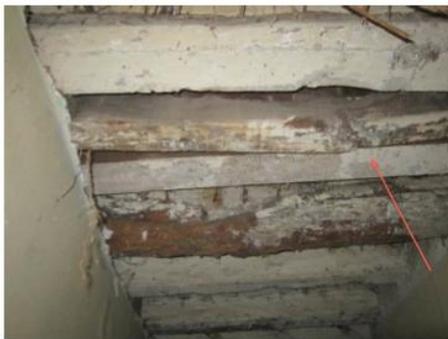
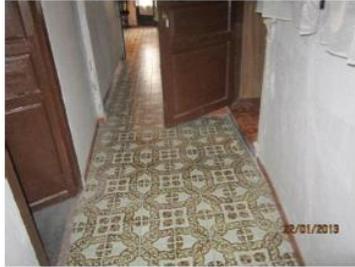
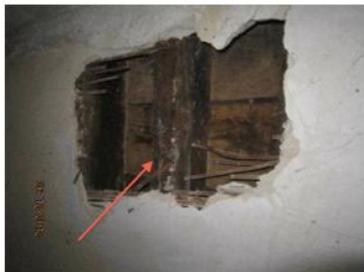
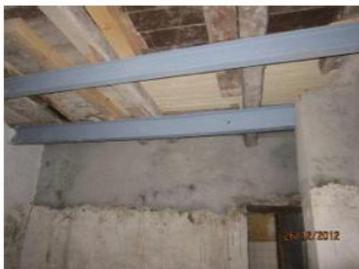
**Deformaciones Anormales de Forjado de la Estructura Horizontal**

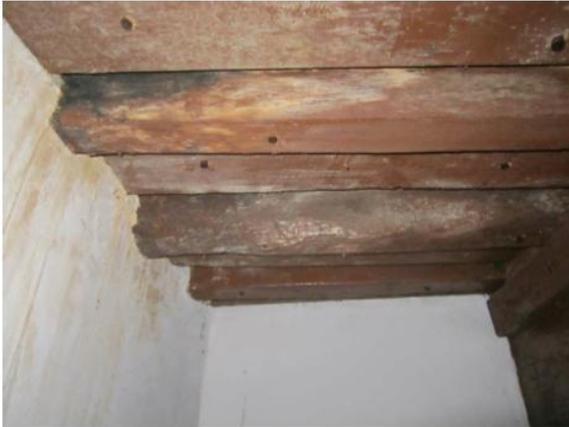
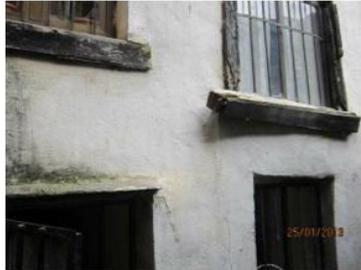
Presencia de Humedades y/o Filtraciones en la Estructura Horizontal

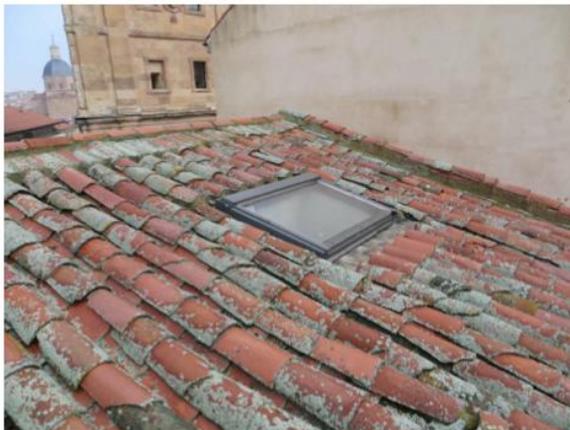
Cubierta\_calle\_Serranos\_29\_25\_I\_2013 (1).JPG

Desprendimiento y/o Roturas de las Piezas de Cobertura

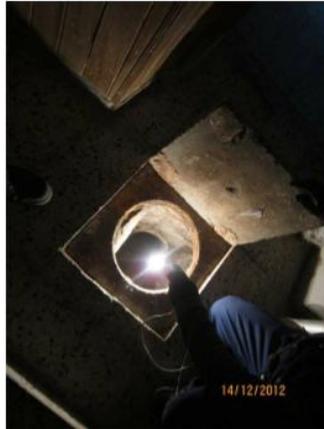
IMG\_1374.JPG

**Humedades y/o Filtraciones derivadas de la Evacuación de Aguas**

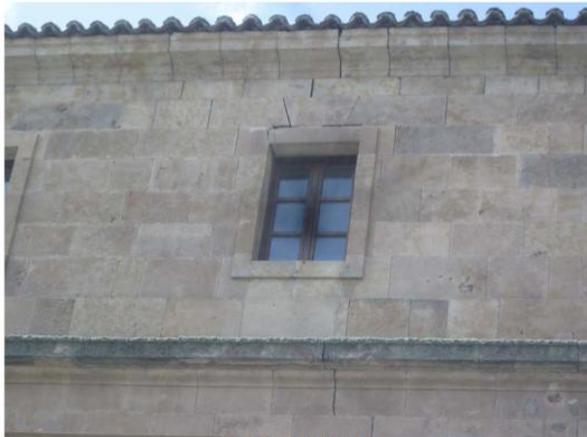
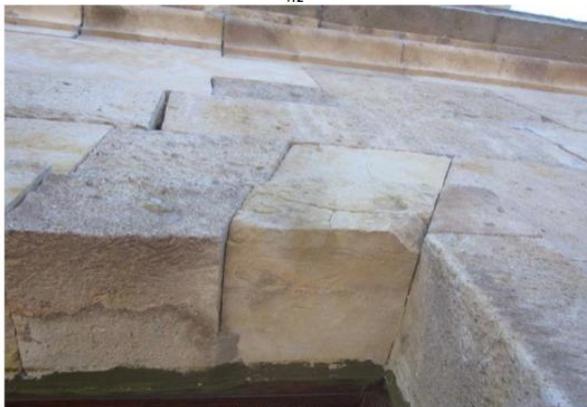
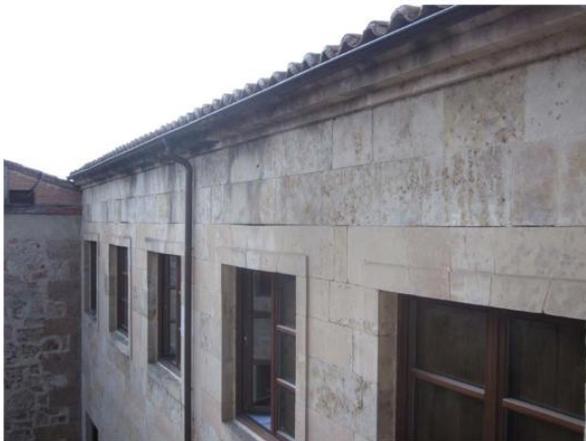
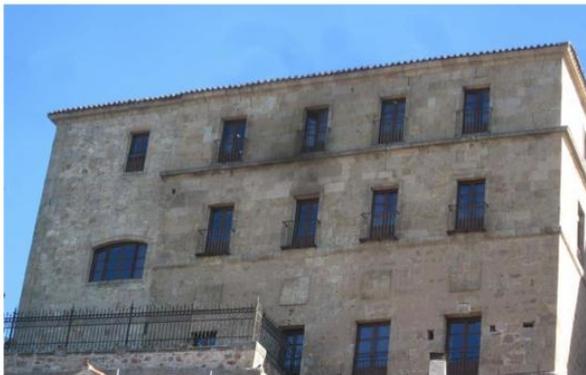
**Fisuras y/o Grietas en Exterior del Edificio derivadas de la Estructura Vertical**

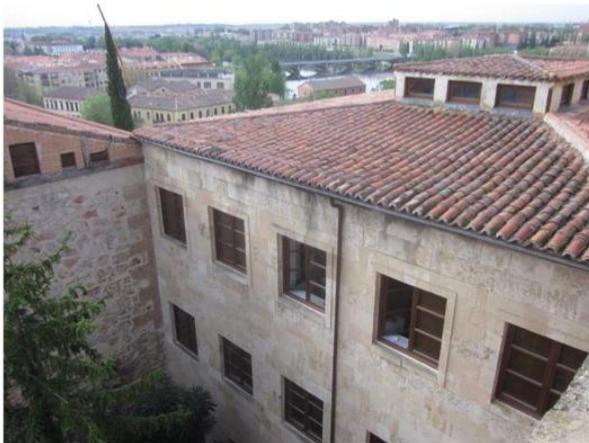
3.4 FACH PATIO.JPG

**Presencia de Humedades y/o Filtraciones en la Estructura Vertical**

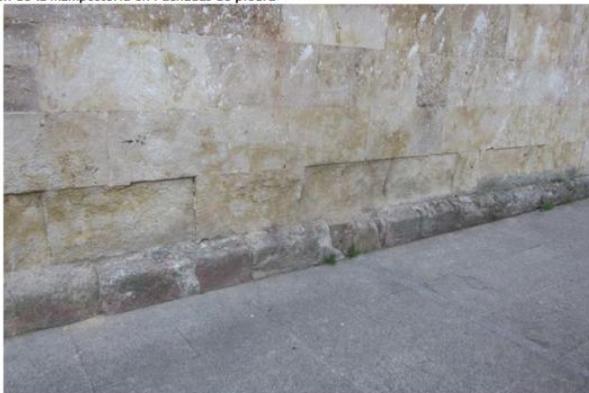
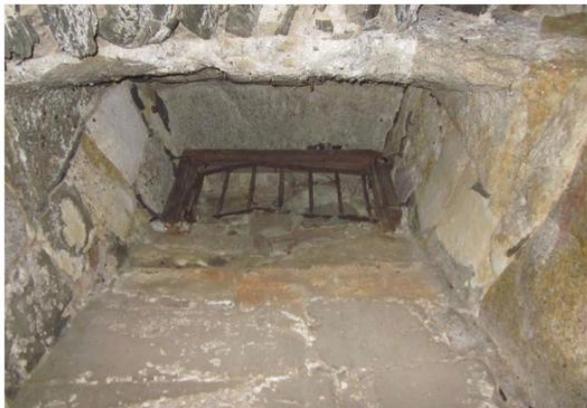
**Degradación de la Mampostería en Fachadas de piedra**

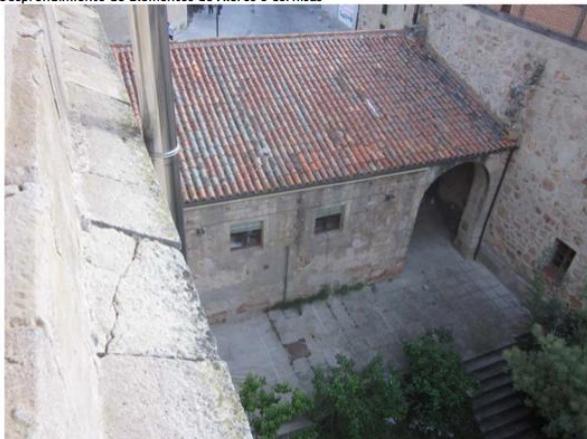
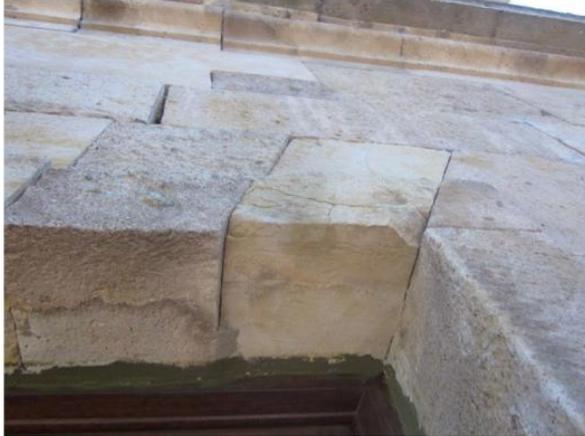
Riesgo de Desprendimiento de Elementos de Aleros ó cornisas

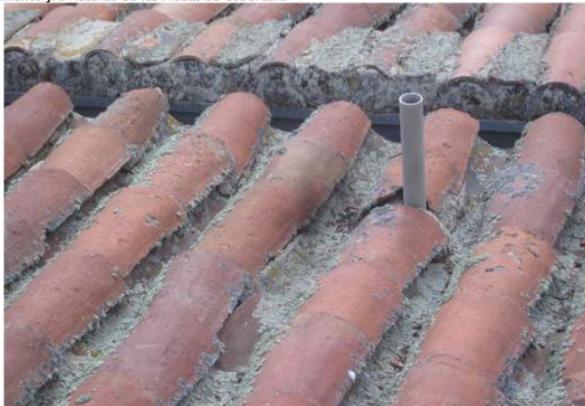
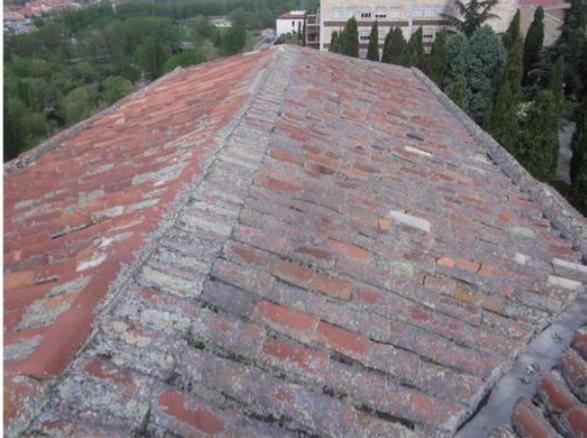
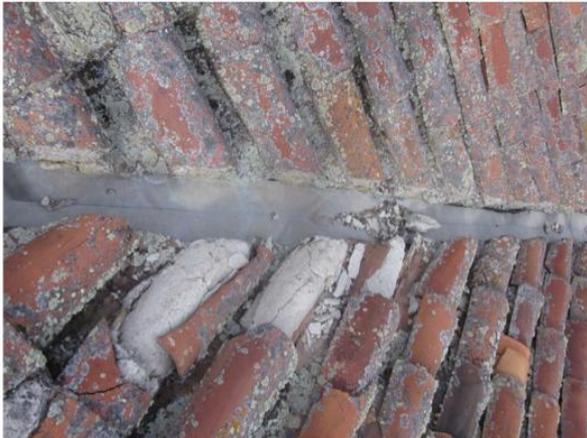
**Desprendimiento y/o Roturas de las Piezas de Cobertura**

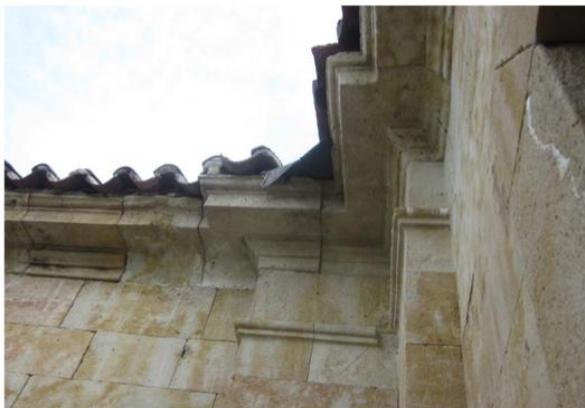
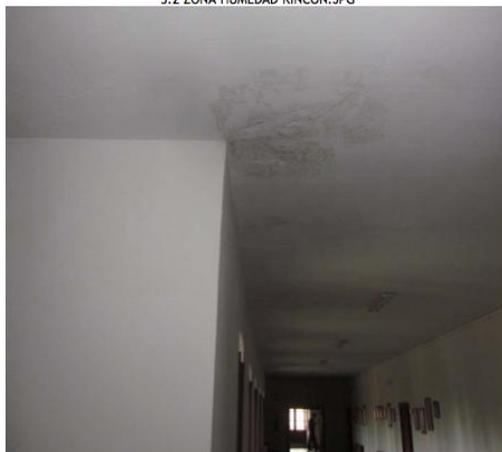
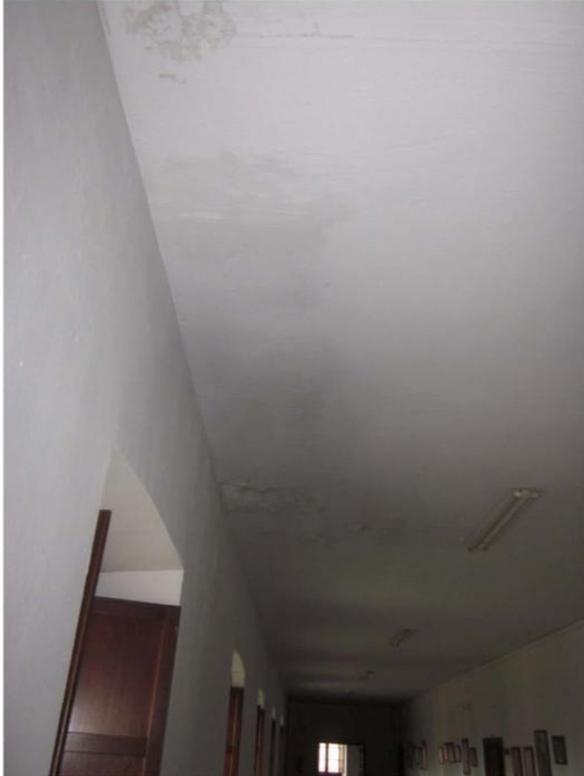
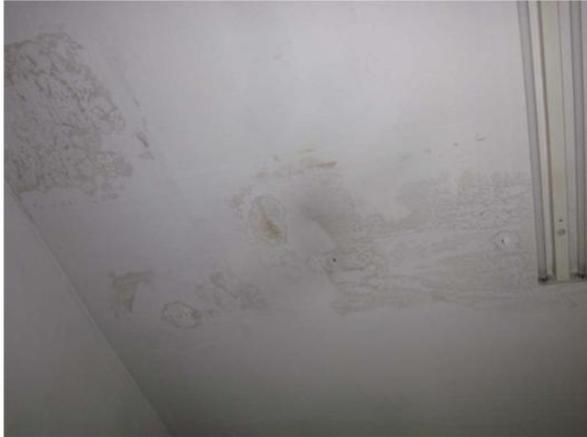
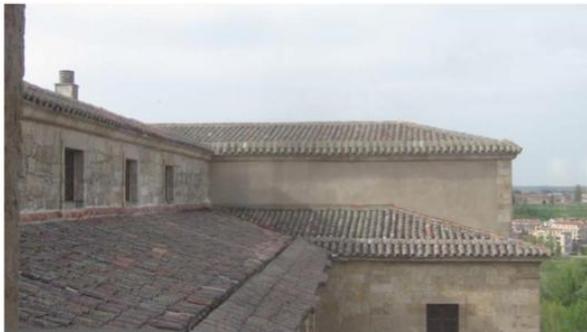
**Manifestación de Filtraciones y/o Goteras derivadas de la Cubierta**

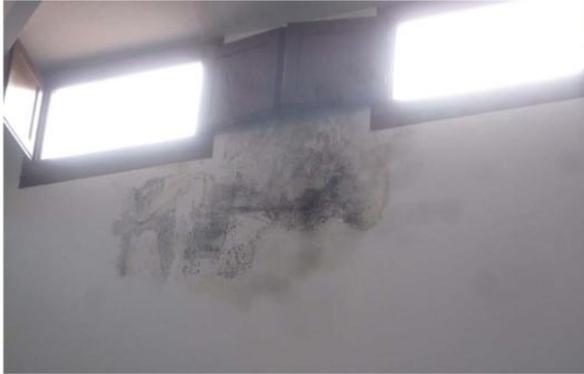
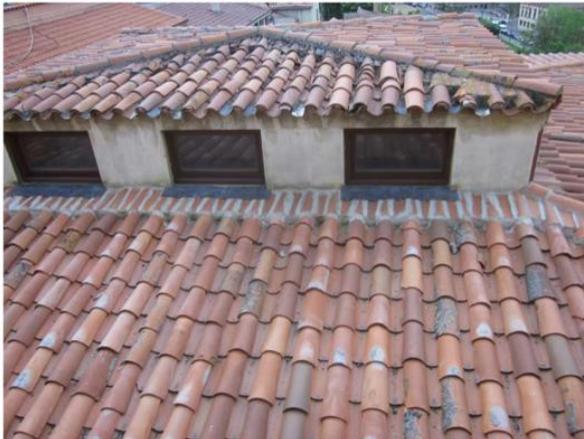
Lucernarios ó Claraboyas en mal Estado
