Estudio y análisis de lesiones en fachadas del distrito de Zaidia. Caso estudio c/Federico Tomás nº1, Valencia.

El presente Trabajo Final de Grado consiste en el análisis de diferentes fachadas de edificios, con el objetivo de realizar un estudio de su estado de conservación, hacer una propuesta de intervención de las lesiones y un presupuesto. La zona objeto de estudio se localiza en el distrito de "La Saïdia" de la ciudad de Valencia, concretamente en el barrio de "Morvedre".

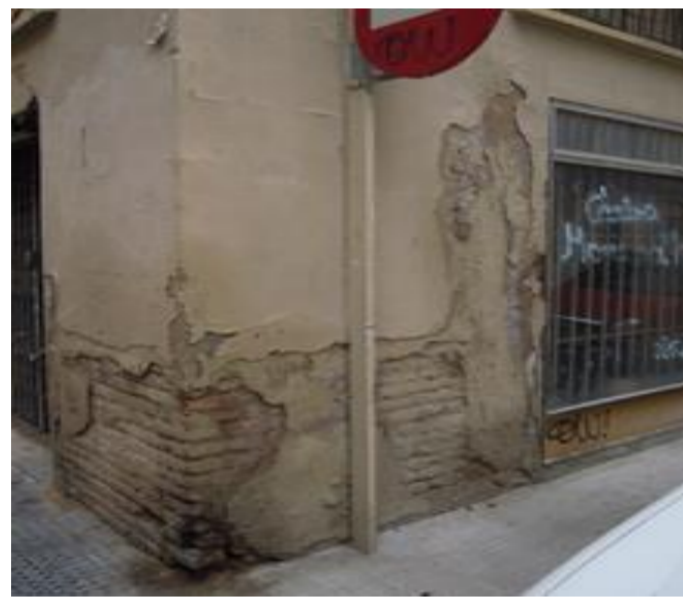
Desprendimiento del revestimiento continuo en planta baja.

CAUSAS:

- Humedad por capilaridad por:
- Ausencia de aislamiento del muro respecto al terreno.
- Orientación.
- Temperatura ambiental.
- Material que forma el cerramiento de planta baja.
- Variaciones estacionales.
- Presencia nivel freático.

INTERVENCIÓN:

- 1.Picado manual con maceta y cincel de toda la zona de revestimiento afectada.
- 2.Eliminación de la humedad en el paramento mediante el sistema KNAPEN.
- 3.Limpieza de la superficie mediante cepillado manual con agua y cepillo blando de raíces para la eliminación de todos los restos de suciedad, polvo y restos de otros materiales como desencofrantes, grasas... .
- 4.Humectación de la superficie.
- 5.Aplicar una imprimación WEBER.CS como puente de adherencia de sus sistemas de revestimiento.
- 6.Aplicación del revestimiento WEBER.CAL BASIC y acabado liso.
- 7.Aplicación de 2 capas de SikaColor 460 W, una pintura al silicato .

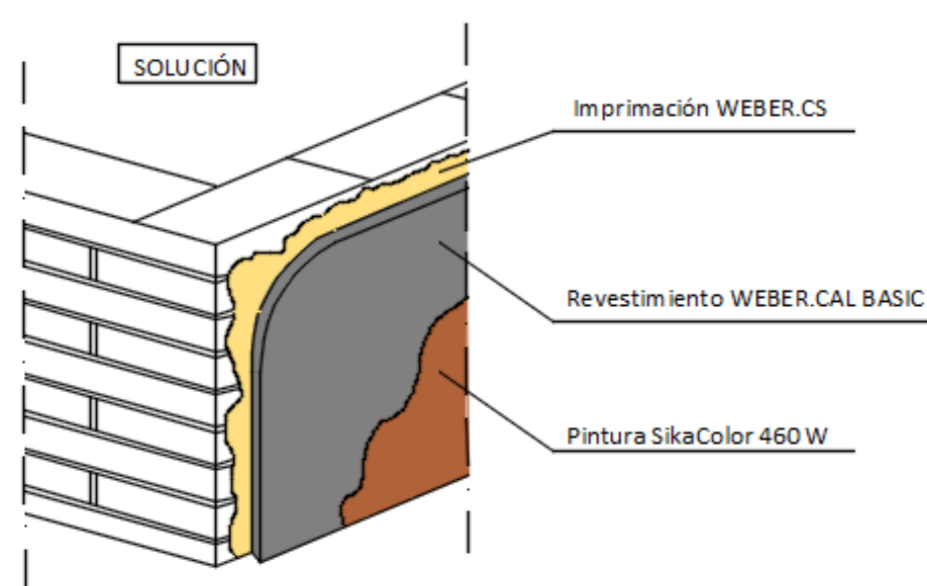
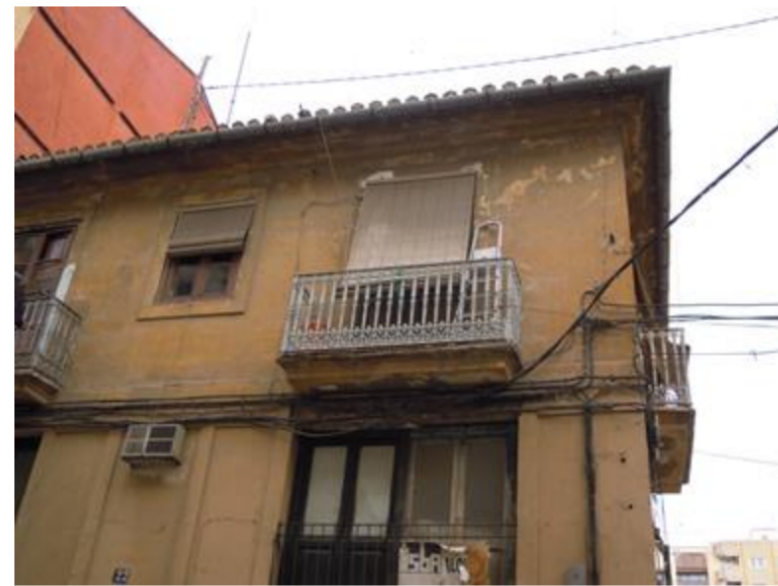
Desprendimiento de pintura bajo cornisa de cubierta inclinada y suciedad por escurritia.

CAUSA:

- Incorrecta situación del canalón, ya que el vuelo de las tejas sobre el mismo es insuficiente, lo cual provoca que no recoja adecuadamente el agua de lluvia y a su vez esta, se deslice por toda la vertical de la fachada.

INTERVENCIÓN:

- 1.Eliminación del antiguo canalón.
- 2.Retirada de toda la pintura de la planta superior con espátula.
- 3.Limpieza de la superficie con un cepillo para la eliminación de polvo, grasas y partículas que puedan estar adheridas.
- 4.Aplicación de 2 capas de SikaColor 460 W, una pintura al silicato.
- 5.Colocación del nuevo canalón sin necesidad de colocación de bridas. Su sección será semicircular de 130mm con 2 puntos de desagüe colocados en los extremos de la fachada, las bajantes serán de aluminio lacado de 80mm de diámetro. El canalón irá anclado al frente del forjado cada medio metro con anclajes plásticos INDEX fixing systems.

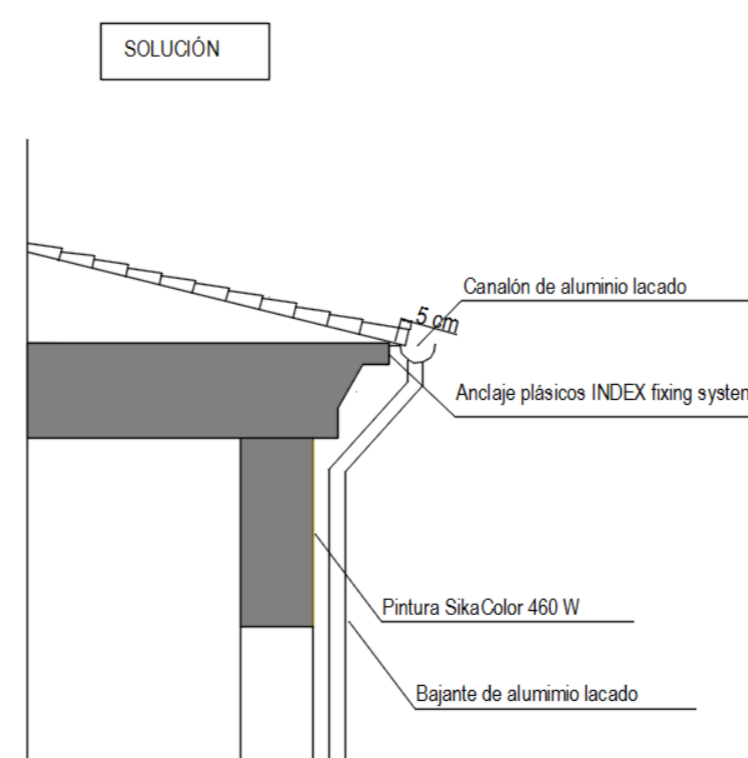
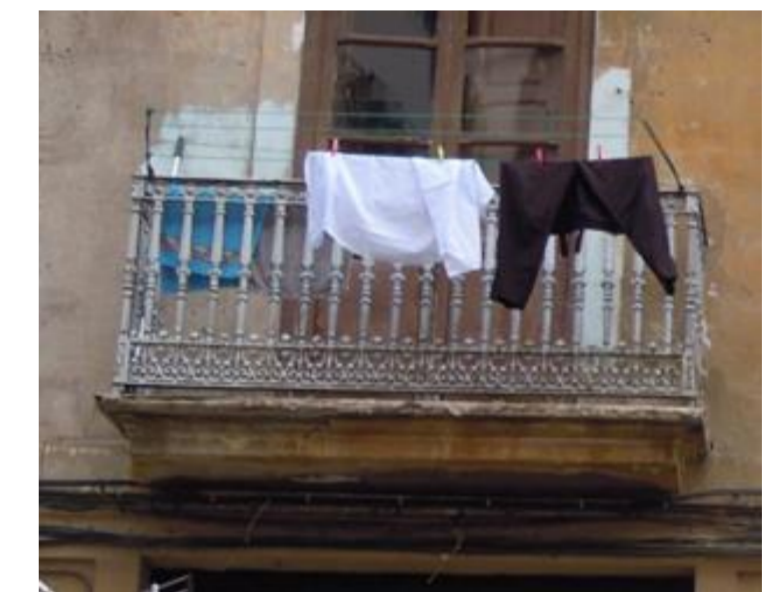
Pérdida de sección de los elementos ornamentales en los voladizos de planta segunda.

CAUSAS:

- Ausencia de mantenimiento de las juntas de pavimento.
- Falta de vuelo de la última hilada de pavimento que se encuentra encima del voladizo, lo que provoca que el agua discurra por toda la moldura volada.
- Ausencia de goterón en la pieza de canto del voladizo.

INTERVENCIÓN:

- Para solucionar el problema de la rotura de las molduras que no poseen armaduras deberemos:
- 1.Picar y sanear la zona afectada. Lo realizaremos manualmente.
 - 2.Levantado de todo el pavimento del balcón y retirada del mortero de agarre.
 - 3.Limpieza de la zona manualmente con agua y cepillo para eliminar toda partícula de polvo o contaminante.
 - 4.Humectación del canto para la posterior colocación del mortero de agarre.
 - 5.Colocación de mortero de reparación Sikalisto®Resane en las zonas pertinentes de la moldura mediante espátula.
 - 6.Aplicación de dos capa de pintura, SikaColor® 460 W, la cual se utiliza como impermeabilizante de fachada y además como acabado arquitectónico.
 - 7.Nueva colocación del pavimento con mortero de agarre previa humectación de la superficie del balcón volando la última pieza 5 cm, incluso goterón.
