ESTUDIO Y ANÁLISIS DE LESIONES EN FACHADAS DEL DISTRITO ZAIDA, CASO C/ACTOR MORA, 4 VALENCIA

Este proyecto tiene como finalidad el análisis y el estudio de las lesiones de algunas fachadas del distrito Zaida de Valencia, realizando para ello los planos en alzado y sección de las diferentes fachadas objeto de análisis para mapear las lesiones mediante unos códigos de leyenda.

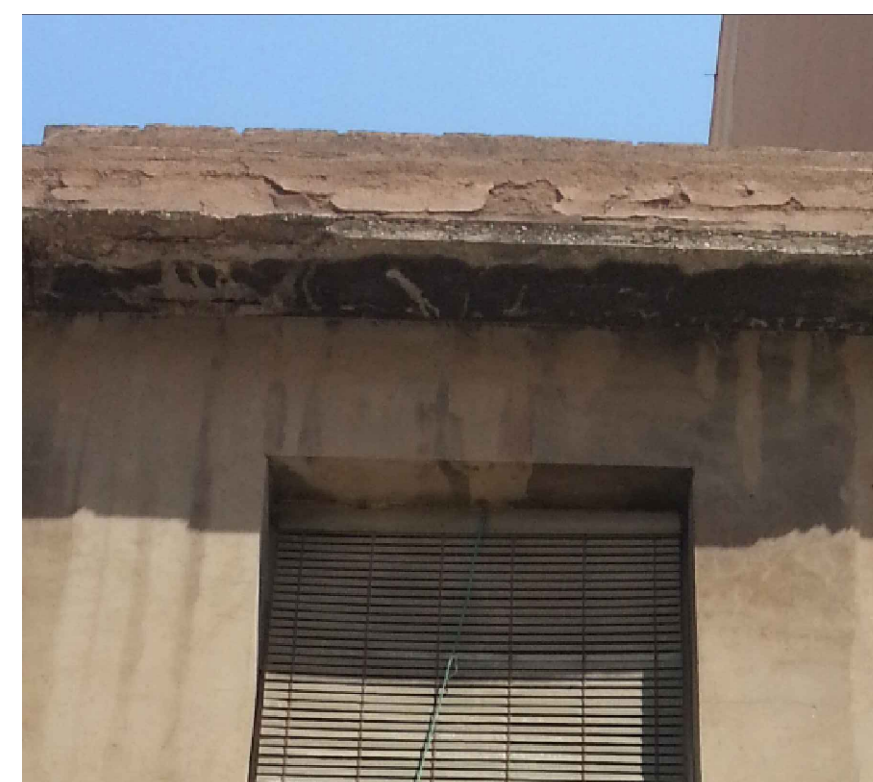
PROPUESTA DE INTERVENCIÓN DESPRENDIMIENTO DEL REVESTIMIENTO

-La ausencia de una pieza de albardilla en la coronación del antepecho, provoca la filtración de agua en el muro que termina ocasionando el desprendimiento del revestimiento.

-Picado de todo el revestimiento desprendido y en mal estado y de la zona superior para preparación de colocación de la albardilla.
-Reparación del mortero eliminado con mortero de reparación aplicado mediante llana.
-Colocación del vierteaguas impermeable con pendiente suficiente y goterón.
-Pintado del antepecho.

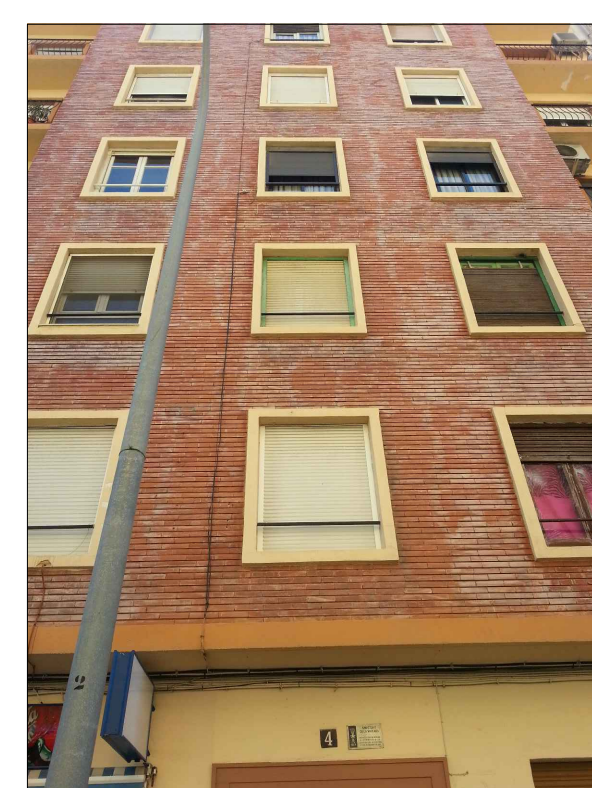
LESIÓN EFLORESCENCIAS LADRILLO CARAVISTA

La lluvia y el viento, producen el ingreso de agua en el material cerámico disolviendo las sales. Algunas sales solubles en agua pueden ser transportadas por capilaridad a través de los materiales porosos y ser depositadas en su superficie cuando se evapora el agua por efecto de los rayos solares y/o del aire dejando manchas blanquinosas.

-Limpieza de la fachada mediante pulverizador aplicar agua con ácido LimpiaFix bien diluido, dejándolo actuar 15 min aprox.
-Posterior cepillado mediante cepillo de nylon horizontalmente y enjuagar mediante chorro de agua.
-Aplicación de hidrofugante.

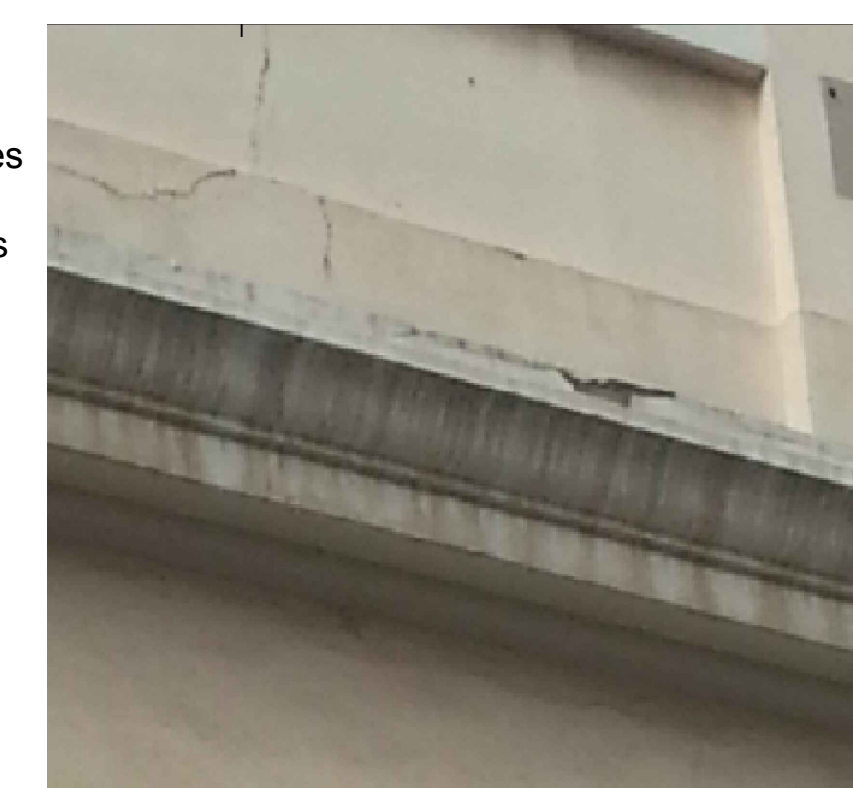
LESIÓN PÉRDIDA DE SECCIÓN DE ELEMENTOS

-Filtraciones de agua
-Impacto de otros elementos.
-Acciones meteorológicas que provocan erosiones.
-Falta de pericidad en la mano de obra.
-Mal curado del hormigón.
-Humedad constante provocada por la falta de albardilla.

-Picado de toda la zona afectada y debilitada.
-Eliminar los residuos de polvo o arena con un cepillo.
-Rellenaremos mediante llana la sección perdida con un mortero de reparación.
-Colocación de semialbardilla con pendiente y goterón.
-Pintado de dos manos con pintura mate transpirable
