ESTUDIO Y ANÁLISIS DE LESIONES EN  
FACHADAS DEL DISTRITO DE ZAIDIA.  
CASO DE ESTUDIO C/SAGUNTO nº 112.  
VALENCIA

06 jul. 15

**EVA VIDAL JUAN**

UNIVERSITAT  
POLITÈCNICA  
DE VALÈNCIA

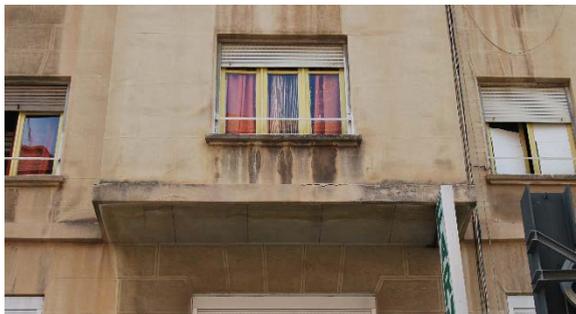
Cuando se producen estas lesiones son debidas principalmente por la inexistencia de una junta de desolidarización entre la hoja principal y el canto del forjado, permitiendo que pasen los empujes del forjado a la fábrica, lo cual puede provocar grietas en los revestimientos o desprendimiento de piezas.

*Ilustración 30. Encuentro de fachada con forjado en C/Fray Pedro Vives, 6. 2015. Fuente propia.*

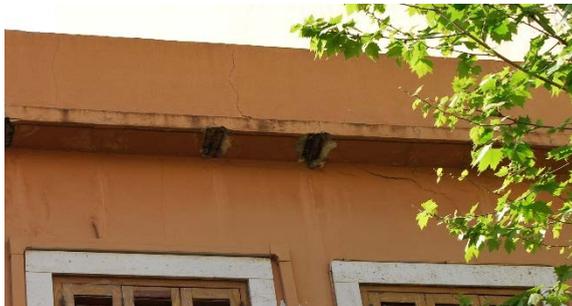
*Ilustración 37. Cornisa deteriorada en C/Actor Mora, 27. 2015. Fuente propia.*

Suelen sufrir lesiones por la acumulación de agua. Esta puede causar filtraciones, suciedad por escorrentía o incluso pérdida de volumen.

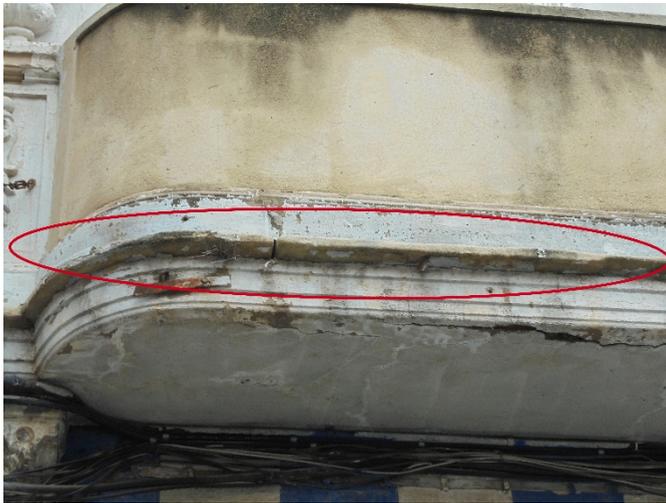
*Ilustración 44. Erosión atmosférica en Av. Constitución, 66. 2015. Fuente: Luis Navarro.*

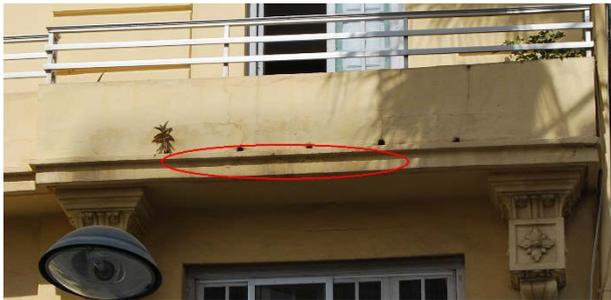
*Ilustración 48. Fisura en balcón de C/Visitación, 35. 2015. Fuente propia.*

La lesión será más grave dependiendo de si es o no una fachada con función estructural, hay que vigilar estas lesiones aunque se produzcan en cerramientos ya que puede reflejar síntomas de problemas graves de estructura.

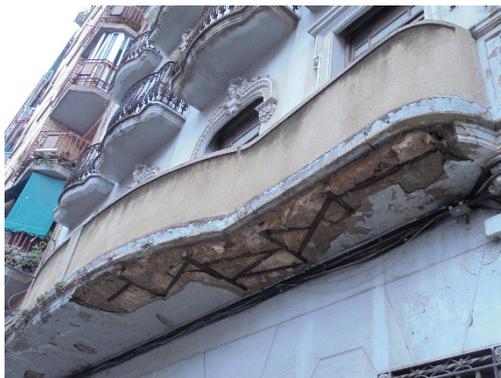
*Ilustración 49. Desprendimientos de revestimiento en balcón de Av. Constitución, 66. 2015. Fuente propia.*

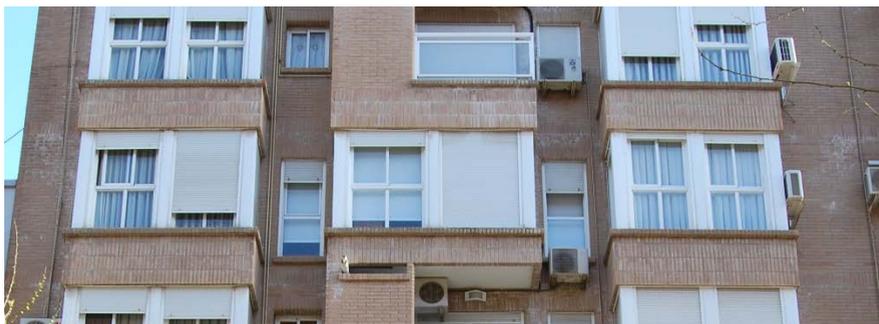
*Ilustración 52. Eflorescencias en C/Fray Pedro Vives, 12. 2015. Fuente propia.*

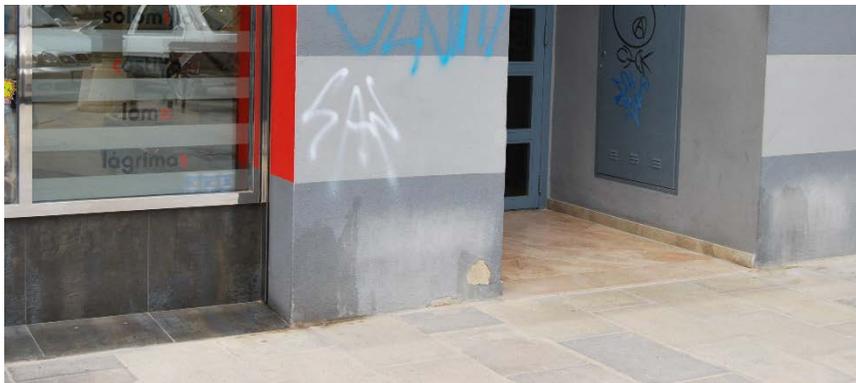
*Ilustración 54. Lesión por nitratos ocasionados por animales en C/Bilbao, 17. 2015. Fuente propia.*

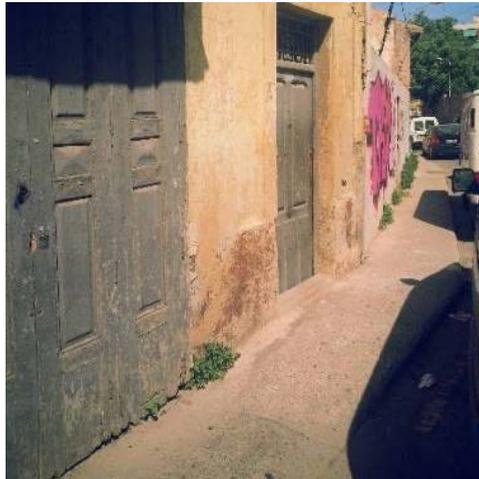
*Ilustración 55. Vegetación en el arranque de fachada de C/Moncada, 11. 2015.  
Fuente: Guillem Aparicio.*

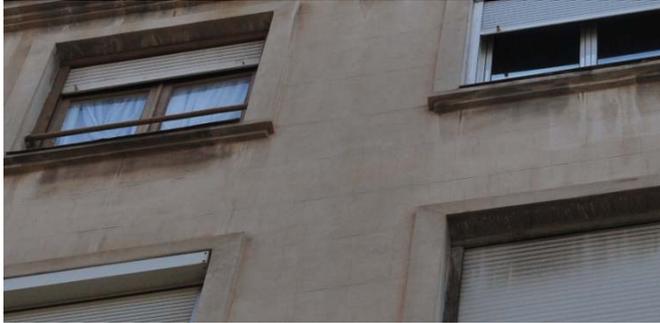
<sup>12</sup> FERNÁNDEZ RUIZ, ENRIQUE. 1995. *Revestimientos de fachadas. Manual práctico.*

- *Fisuras y grietas*: microfisuración y cuarteo del revoco de revestimiento debido más posiblemente a la falta de mantenimiento desde su construcción, haciendo que el revestimiento pierda sus características.

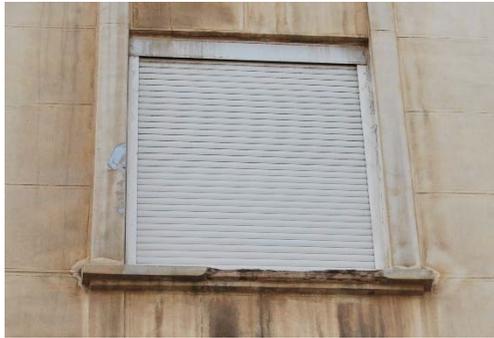
- *Pérdida de sección o rotura en algunos vierteaguas*: ocasionado posiblemente por la erosión del material por la escorrentía del agua de lluvia a lo largo de los años, lo que ha debilitado el material hasta ocasionar la rotura.

*Ilustración 24. Rotura de vierteaguas. 2015. Fuente propia.*
