ESTUDIO Y ANÁLISIS DE LESIONES EN FACHADAS DEL DISTRITO DE ZAIDIA. CASO ESTUDIO C/ ORIHUELA N.º 16, VALENCIA

MATEO NICOLÁS SÁNCHEZ GONZÁLEZ

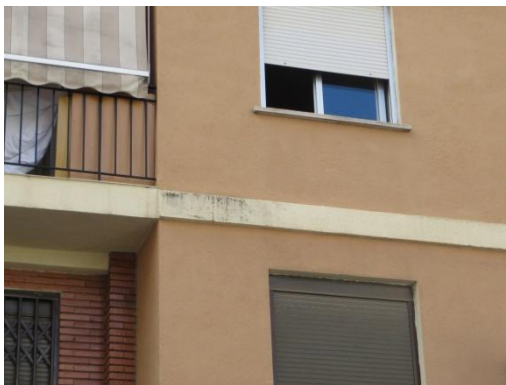
Cuando se producen estas lesiones son debidas principalmente por la inexistencia de una junta de desolidarización entre la hoja principal y el canto del forjado, permitiendo que pasen los empujes del forjado a la fábrica, lo cual puede provocar grietas en los revestimientos o desprendimiento de piezas.

Ilustración 37. Encuentro de fachada con forjado en edificio de estudio. Abril 2015

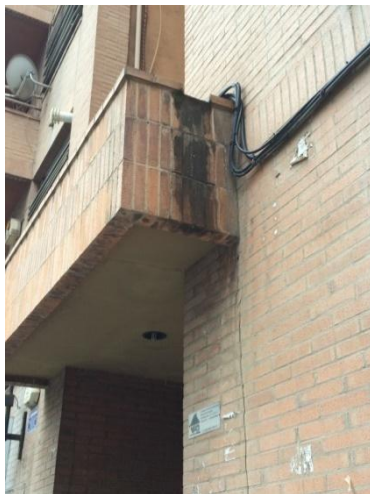
Ilustración 51. Humedad accidental fachada Calle Lleida nº 39

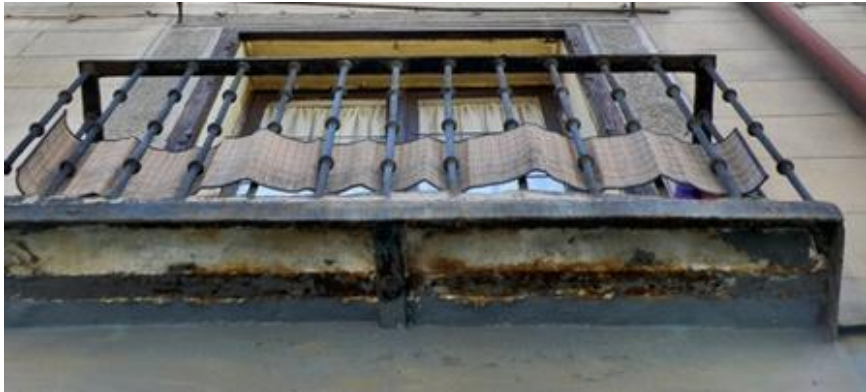
Ilustración 52. Humedad por filtración fachada Calle Lleida nº 17

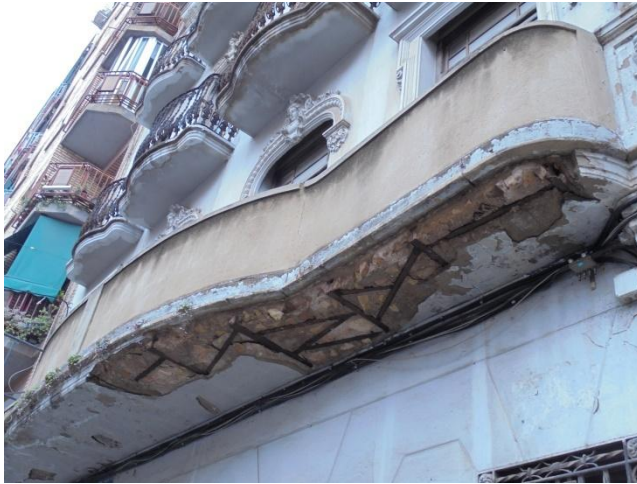
Ilustración 61. Desprendimiento en balcón causado por grietas.

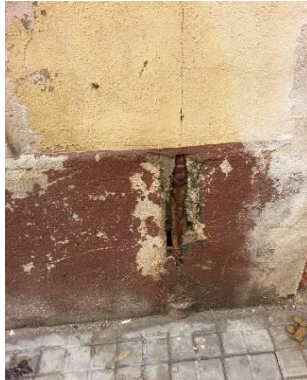
Ilustración 65. Oxidación de la consiguiente rotura del revestimiento.

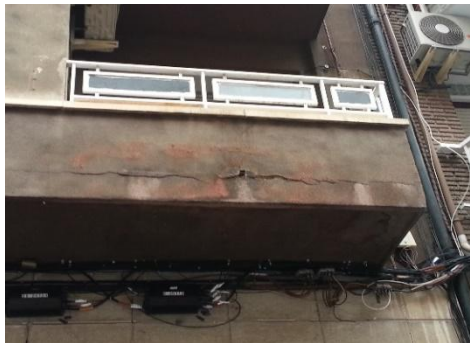
Ilustración 66. Oxidación pieza desagüe provocando una fisura.

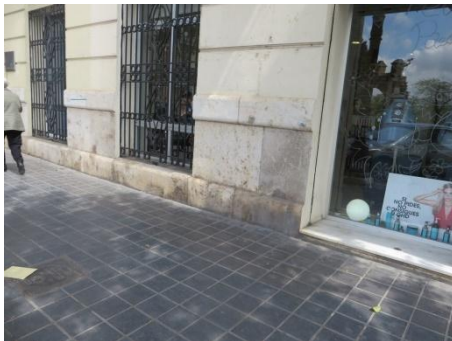
Ilustración 68. Lesión por nitratos, ocasionada por animales.

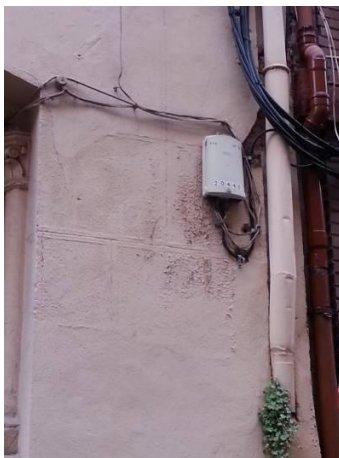
Ilustración 69. Lesión por nitratos, ocasionada por animales.

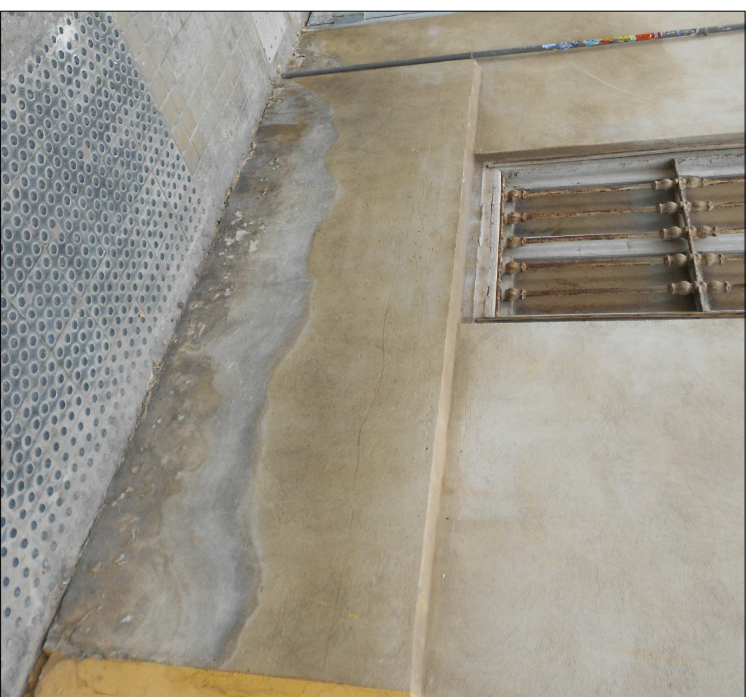
LESIÓN Humedad por capilaridad

La humedad por capilaridad sube desde el subsuelo por los poros y capilares de los materiales que componen la fachada. A medida que va evaporándose el agua en la atmósfera, la zona baja del cerramiento puede degradarse y llegar a desmoronarse como consecuencia de la acción eflorescente de las sales cristalizadas que contiene el subsuelo. En nuestro caso se observan eflorescencias en el revestimiento. En edificios antiguos, es común que con el tiempo se haya modificado por lavado la estructura capilar de los muros, que manifestarán especialmente sensibles a la ascensión de este tipo de humedad.

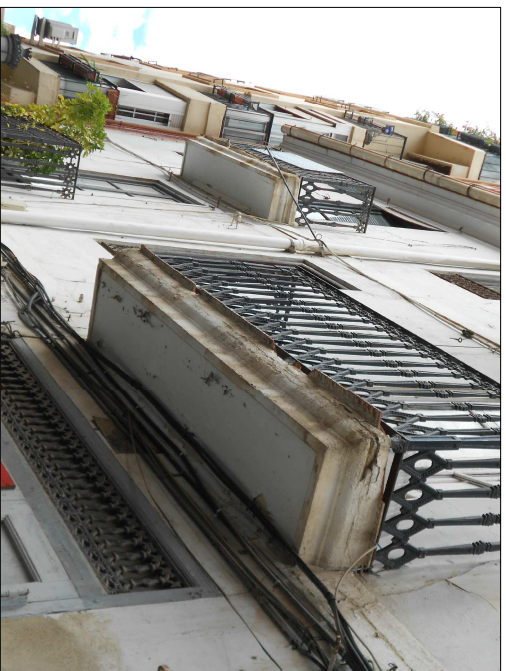
- 1- Ausencia de protección suficiente contra la oxidación previa al pintado, en partes de difícil acceso de la cerrajería.
- 2- Patillas de anclaje empotradas sin imprimación previa. Al empotrar el elemento metálico se crea una abertura hacia el exterior y una junta superficial alrededor del elemento metálico, que facilita la entrada de agua del exterior. El agua se introduce por la junta del empotramiento oxidando el elemento metálico, su expansión dimensional debida a la oxidación, empuja al soporte donde esta anclado y origina grietas y desprendimientos.
- 3- Ausencia de escudo de protección de la unión del elemento metálico con la fábrica.
- 4- Falta de mantenimiento de esmalte antioxidante y el sellado en la junta de la barandilla con el solado.

Nota: Será necesario el empleo de andamio para reparar los balcones por lo que subiremos un 3% más de medios auxiliares.

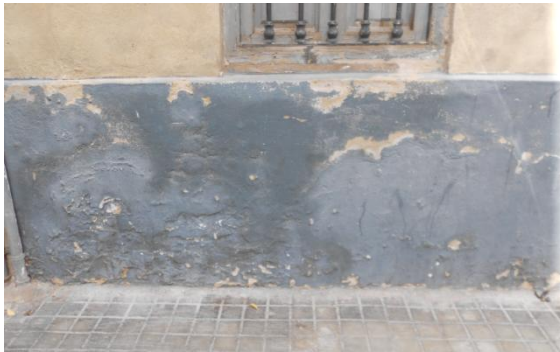
*Ilustración 21.Desprendimiento de pintura.2015.
Fuente: Elaboración propia*

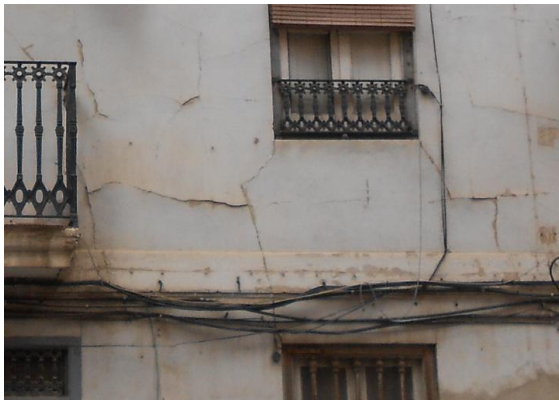
Ilustración 22.Grietas y fisuras.2015.
