# SEGUIMIENTO DE LA REFORMA Y AMPLIACIÓN DE VIVIENDA UNIFAMILIAR ADOSADA EN GILET.

TRABAJO FIN DE GRADO JOSÉ BARBERÁN GARCÍA.

EMPRESA : GALINDEZ VAZQUEZ ESTUDIO DE ARQUITECTURA C.B.

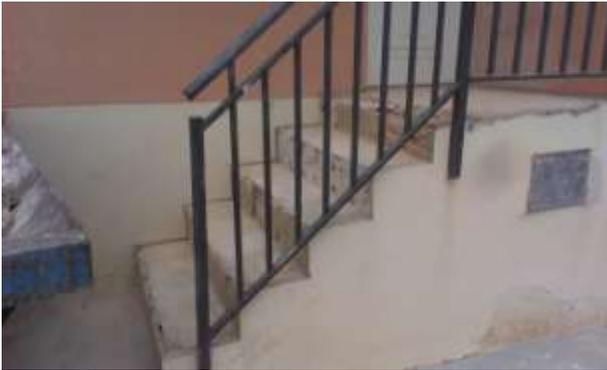
**FOTO.73-**Levantados de pavimento en escalera de entrada a vivienda.

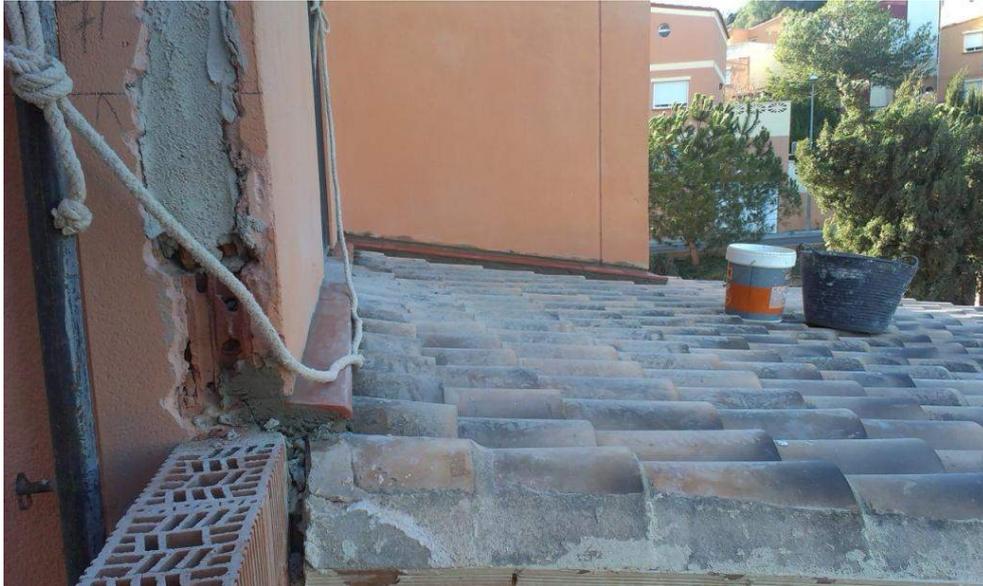
#### "NO CONFORMIDAD 1"

- La realización del encuentro no es correcta, debido a que la solución adoptada de realizar una roza insertando baldosa cerámica tomada con mortero, no se ha adaptado a la realización del encuentro de la cubierta con un paramento vertical que se especifica en el DB-HS del CTE.

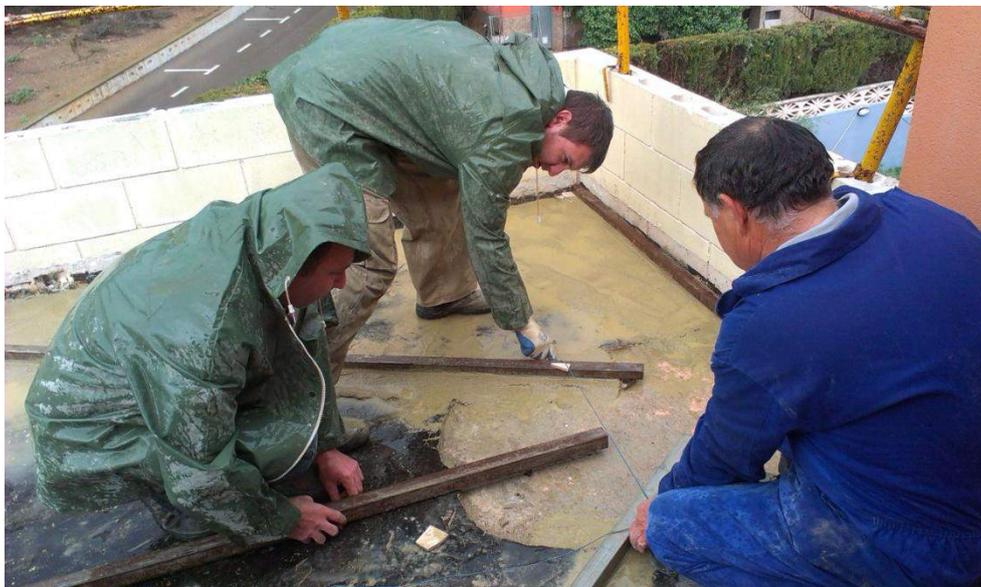
**"NO CONFORMIDAD 2"**

- El mortero que están utilizando no endurecerá correctamente debido al exceso de agua.
- La cubierta se tiene que realizar en condiciones climáticas adecuadas.

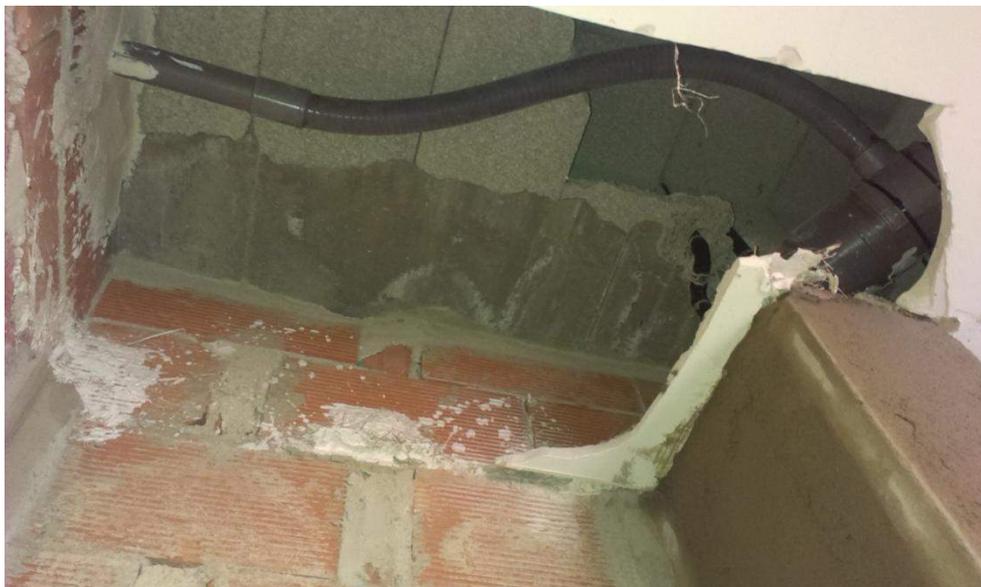
**"NO CONFORMIDAD 3"**

- La ventilación primaria de la bajante no tiene el mismo diámetro que la bajante.
- La ventilación primaria no se ha prolongado por encima de la última planta.

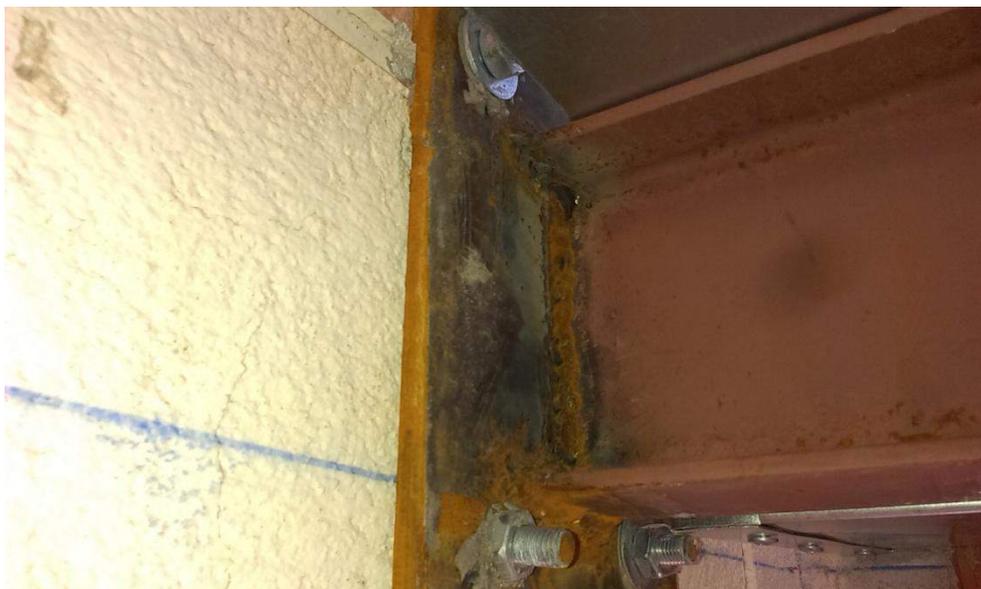
**"NO CONFORMIDAD 4"**

- No se ha utilizado ningún medio de protección con pintura después de haber realizado el montaje y las soldaduras en la placa de anclaje.

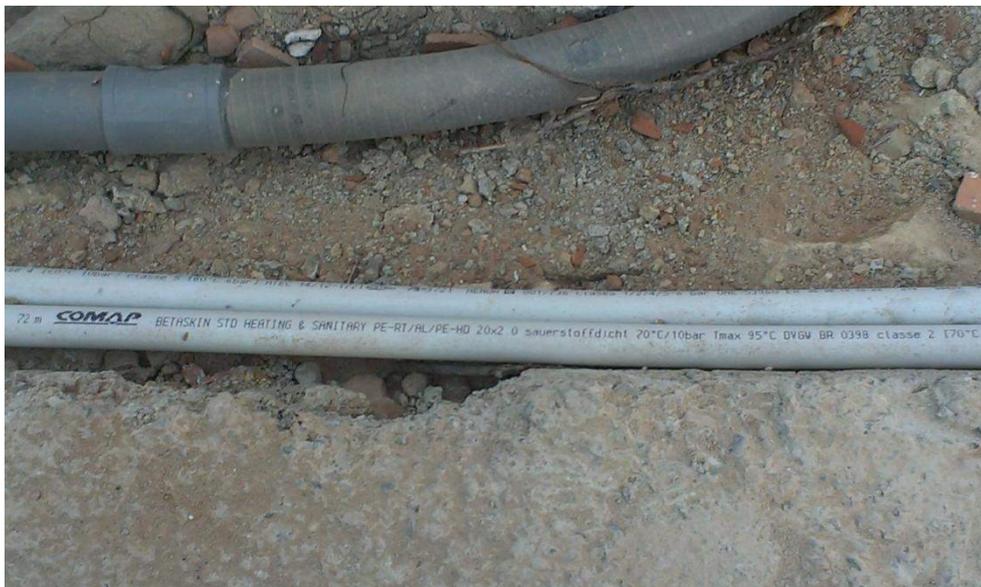
**"NO CONFORMIDAD 5"**

- No se ha previsto ningún medio de protección de las instalaciones.
- Hay trozos de escombros y azulejos pegados a los tubos de las instalaciones.

- Rotura de las instalaciones.
- Fugas en las instalaciones a causa de roturas.

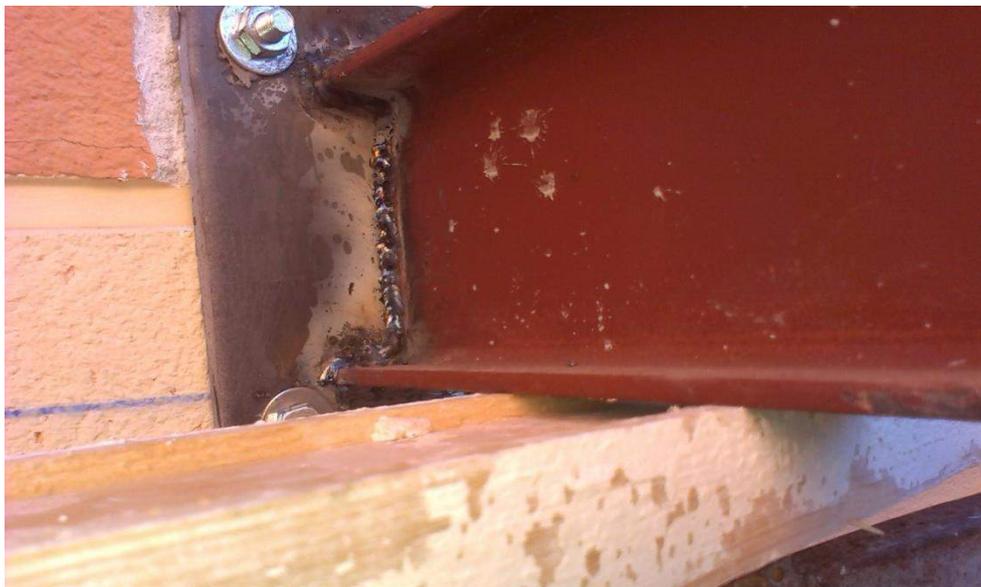
**"NO CONFORMIDAD 6"**

- Se detectan poros en el cordón vertical de la soldadura realizada entre elementos estructurales.
- No se ha realizado el revestimiento con pintura para estructuras metálicas.

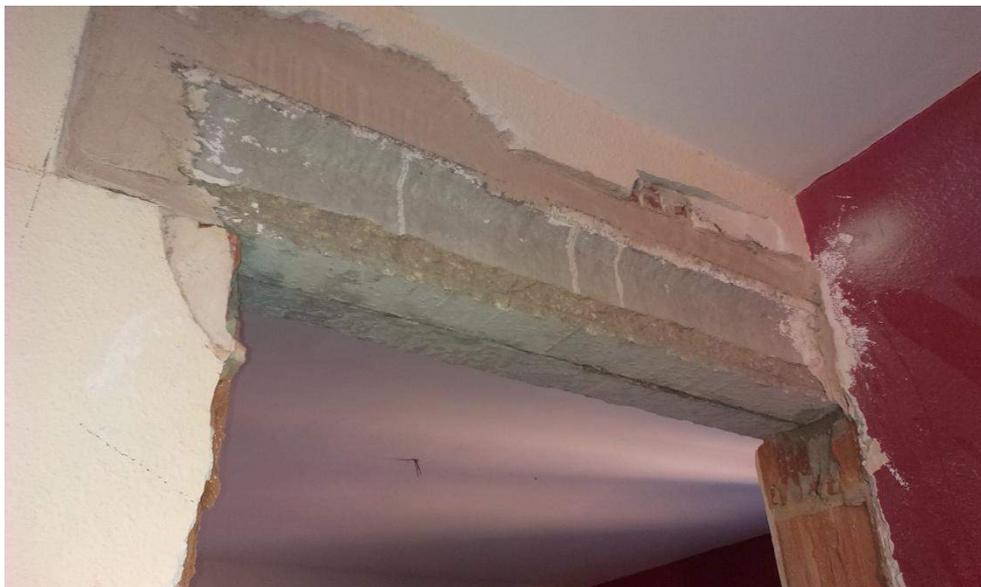
**"NO CONFORMIDAD 7"**

- Rotura del borde del ala inferior de la vigueta quitando además la varilla de acero que se alojaba en la misma.
- Se ha debilitado el dintel al reducir la sección del mismo.

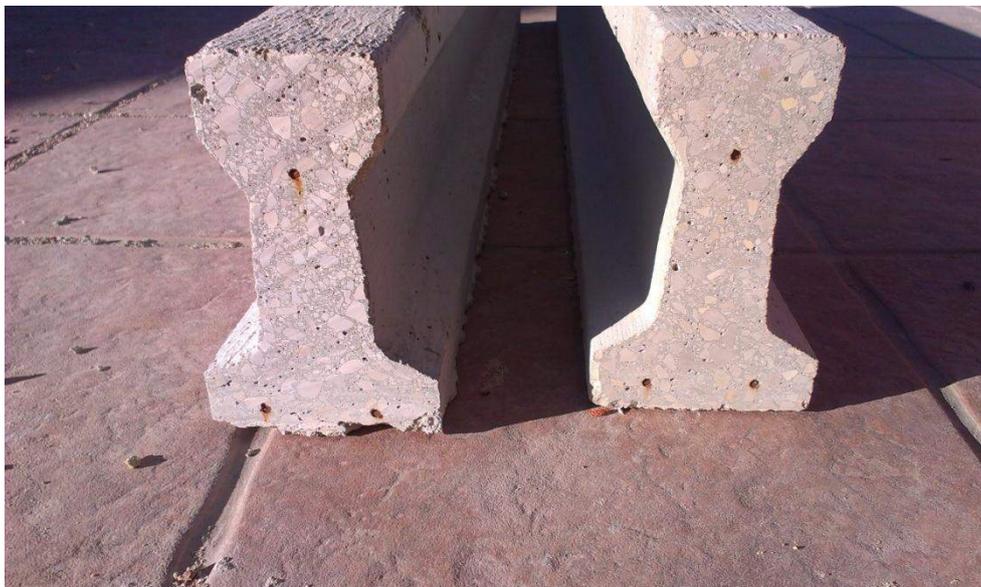
**"NO CONFORMIDAD 8"**

- Oxidación de las armaduras de viguetas .

- Rotura de la vigueta cuando entre en carga.
- Pérdida de resistencia estructural.
- Menor durabilidad del dintel.

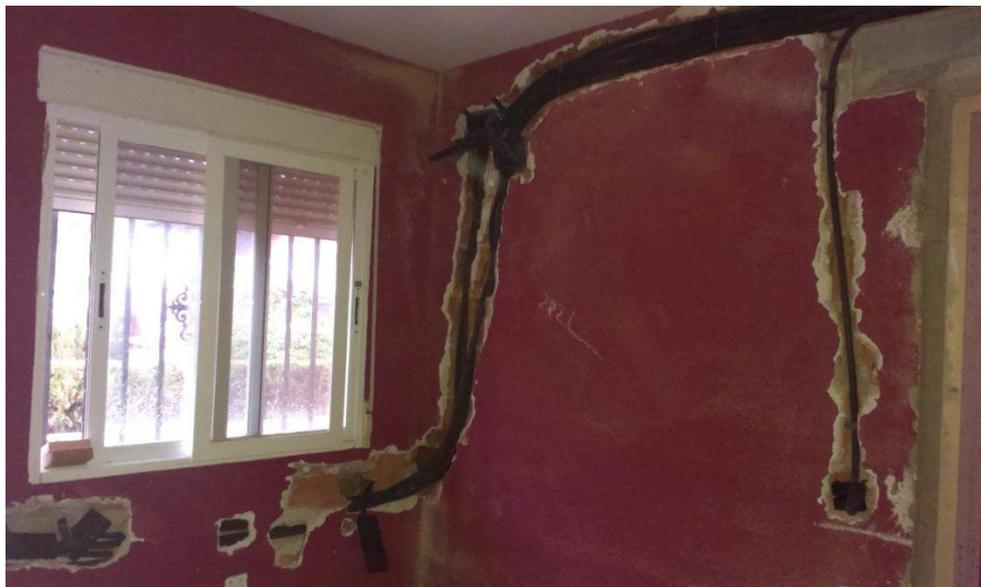
**"NO CONFORMIDAD 9"**

- Se han realizado rozas de grandes dimensiones en el muro de carga estructural portante de los forjados de vivienda.

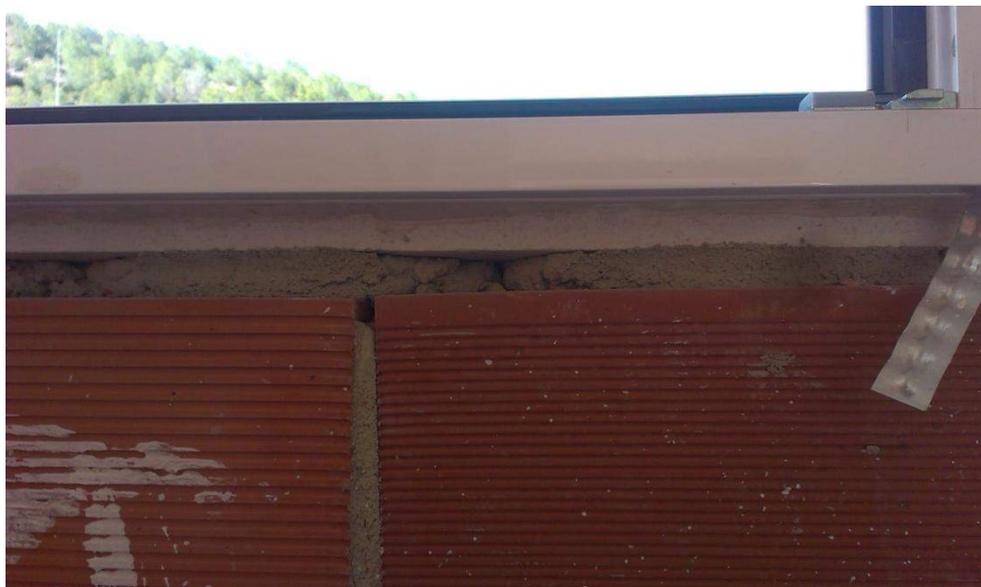
**"NO CONFORMIDAD 10"**

- Falta disponer tal y como se especifica en la Figura 2.12 del apartado 2.3.3.6 del DB HS-1 del CTE, de una barrera impermeable debajo de la capa de mortero.
- No hay barrera impermeable en la realización del encuentro.

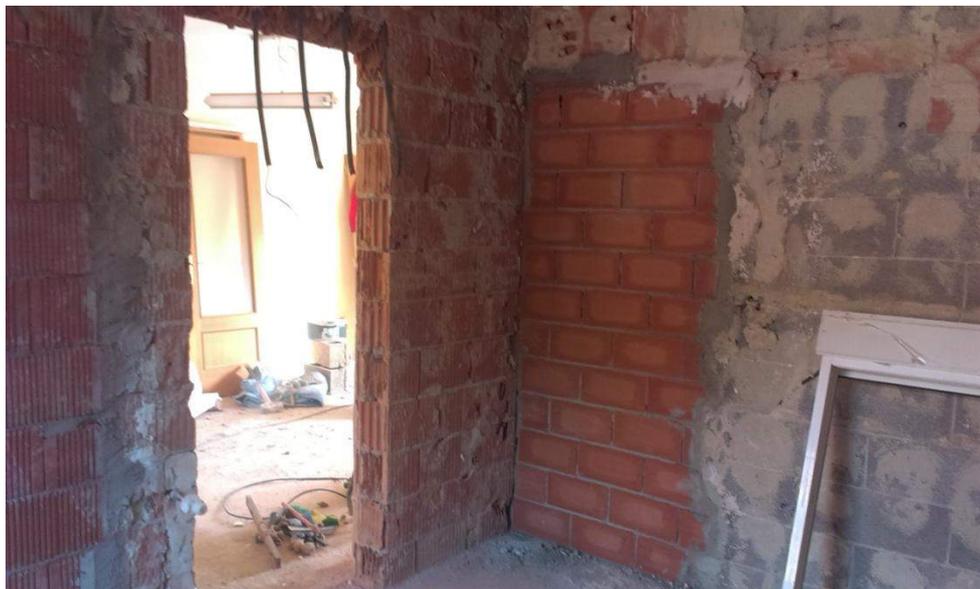
**"NO CONFORMIDAD 12"**

- Rotura de parte del bloque de termoarcilla que es la estructura portante de los forjados al no haber pilares.

- Pérdida de resistencia estructural del muro de carga.
- Sobrecarga de peso en los muros producidas por el exceso de compresiones.
- Grietas, fisuras en los cerramientos y particiones interiores.

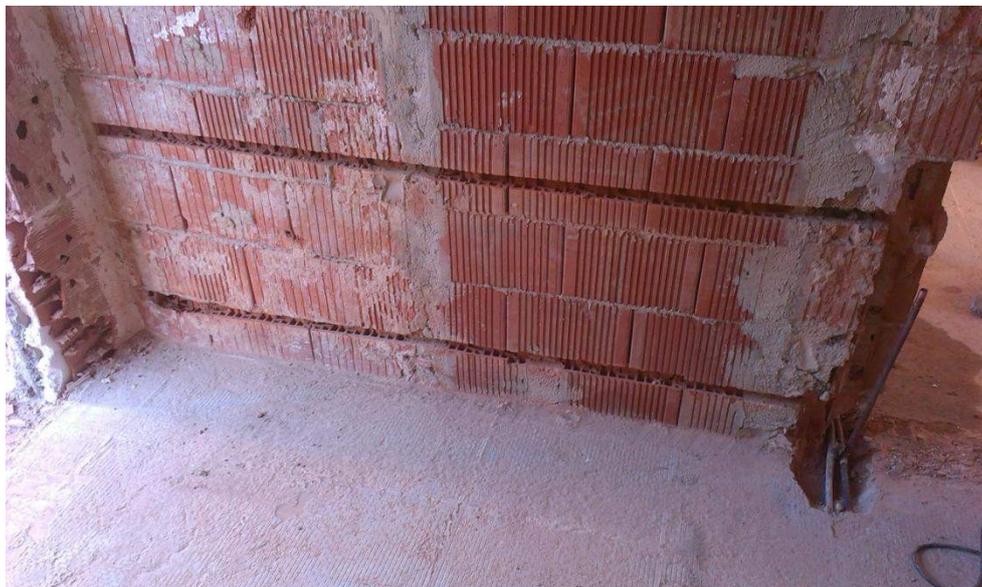
**"NO CONFORMIDAD 13"**

- Roturas en muro de bloque de termoarcilla.
- Roza mal ejecutadas.

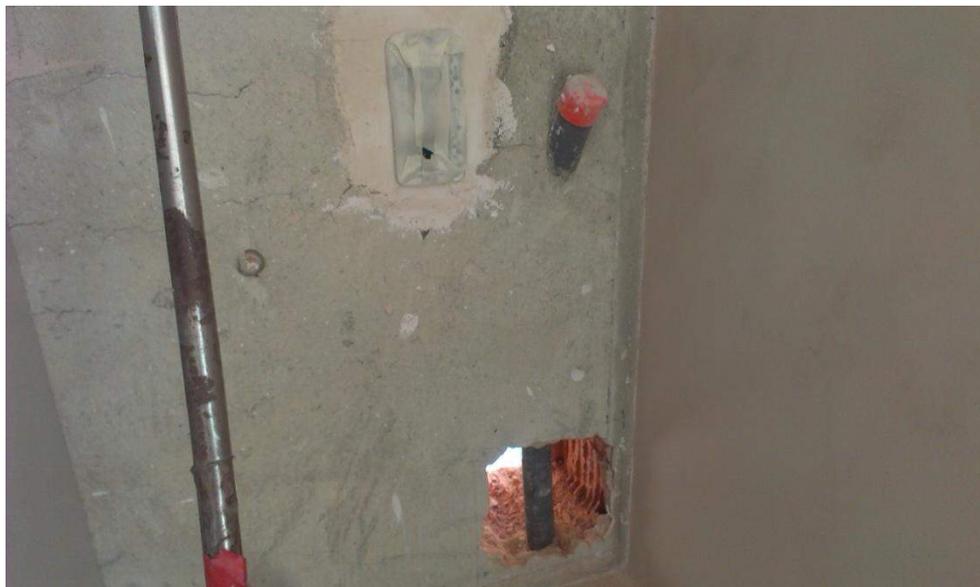
**"NO CONFORMIDAD 14"**

- Las dos instalaciones realizadas son coincidentes en el mismo punto.
- No existe ninguna separación entre ambas instalaciones.

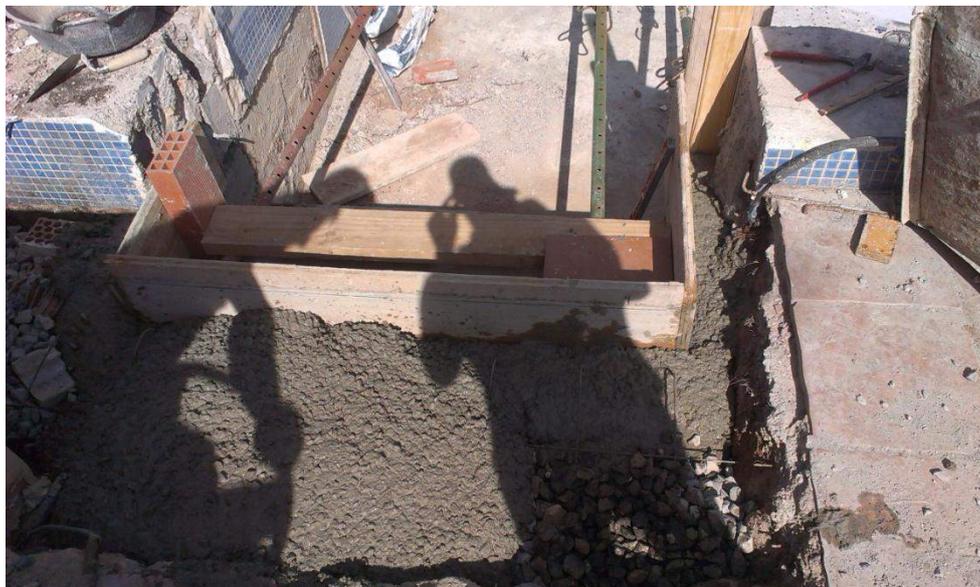
**"NO CONFORMIDAD 15"**

- No se han ejecutado los correspondientes solapes entre armaduras del muro de hormigón armado y la escalera de hormigón armado de la piscina.
- Falta disponer de un puente de unión entre ambos hormigones.

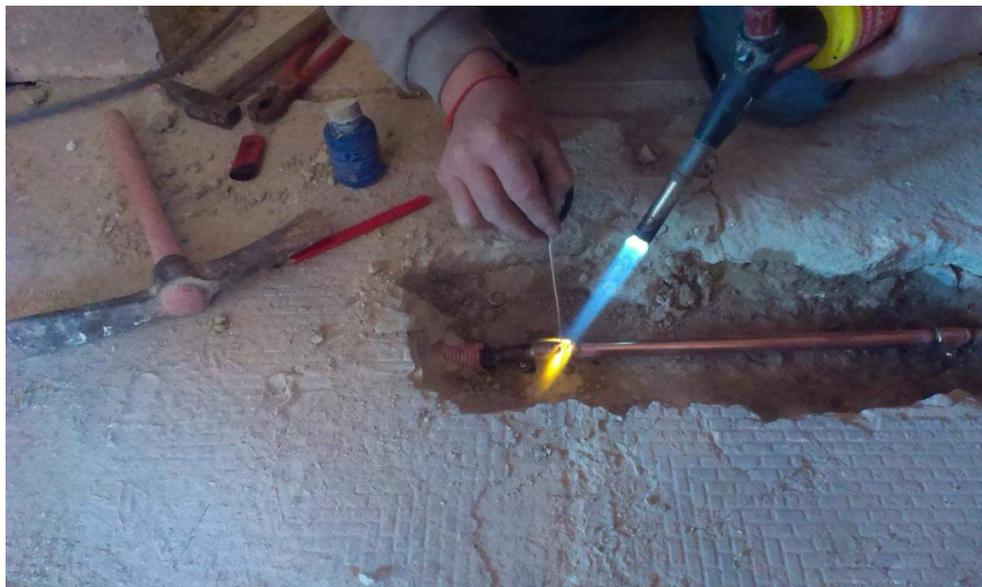
**"CONFORMIDAD 8"**

- Realización de las soldaduras utilizando decapante en gel para limpiar el óxido de la superficie del tubo de cobre.

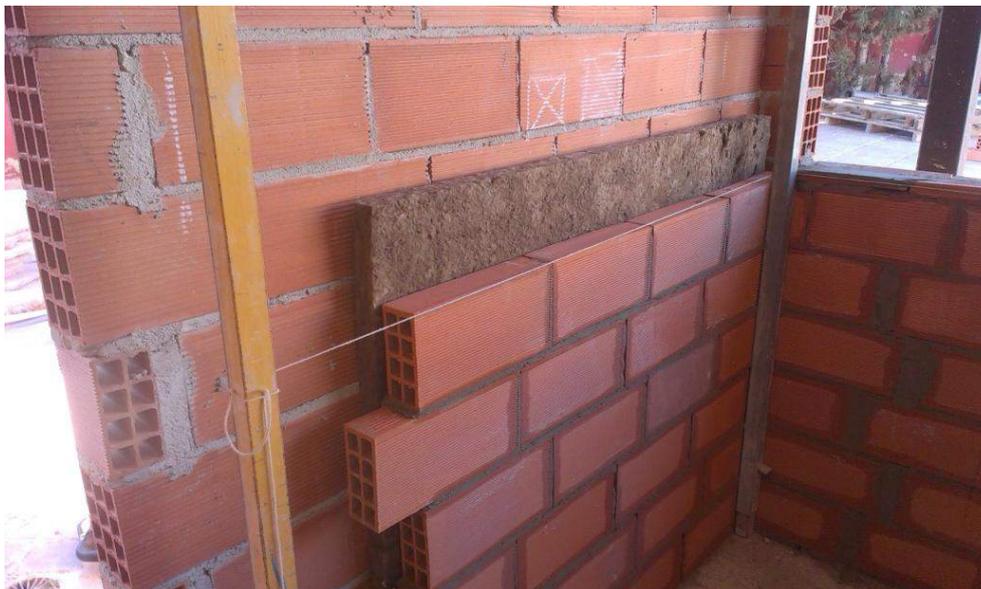
### "CONFORMIDAD 9"

- Utilización de reglas y lienzas para su replanteo.
- Las llagas y tendeles son de espesor correcto y uniforme.
- El aislamiento es de lana de roca tal y como se especifica en el proyecto.
- El cerramiento cumple con las exigencias básicas de seguridad y habitabilidad, concretamente las de los documentos básicos pertenecientes al Código Técnico de la Edificación: "DB-SE-F, DB-SI, DB-HS, DB-HR, DB-HE.
- Los materiales utilizados disponen de Marcado CE

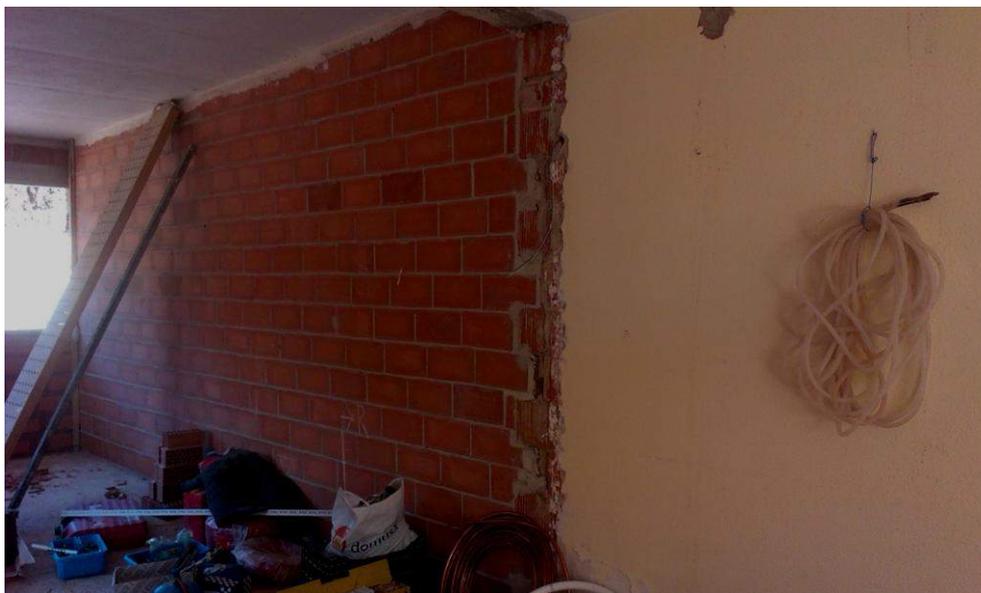
**"CONFORMIDAD 10"**

- La última hilada de ladrillo está retacada con yeso en la parte superior, a modo de banda elástica capaz de absorber ciertas deformaciones del forjado superior.
- Al realizar la tabiquería se han humedecido los ladrillos antes de ser tomados con mortero, evitando así que el mortero pierda el agua necesaria para su correcto endurecimiento.

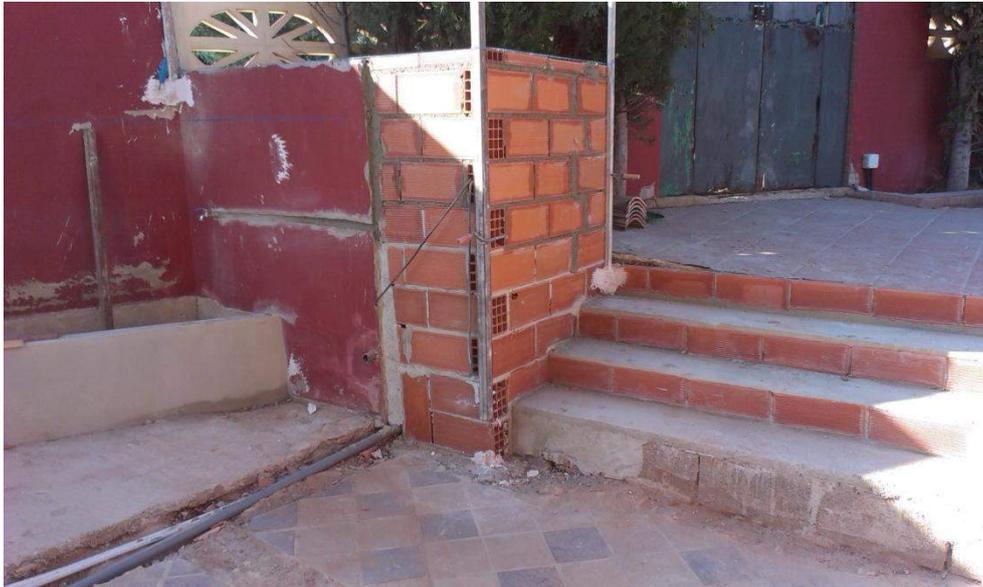
**"CONFORMIDAD 11"**

- Utilización de reglas para mantener la verticalidad y geometría de la fábrica.

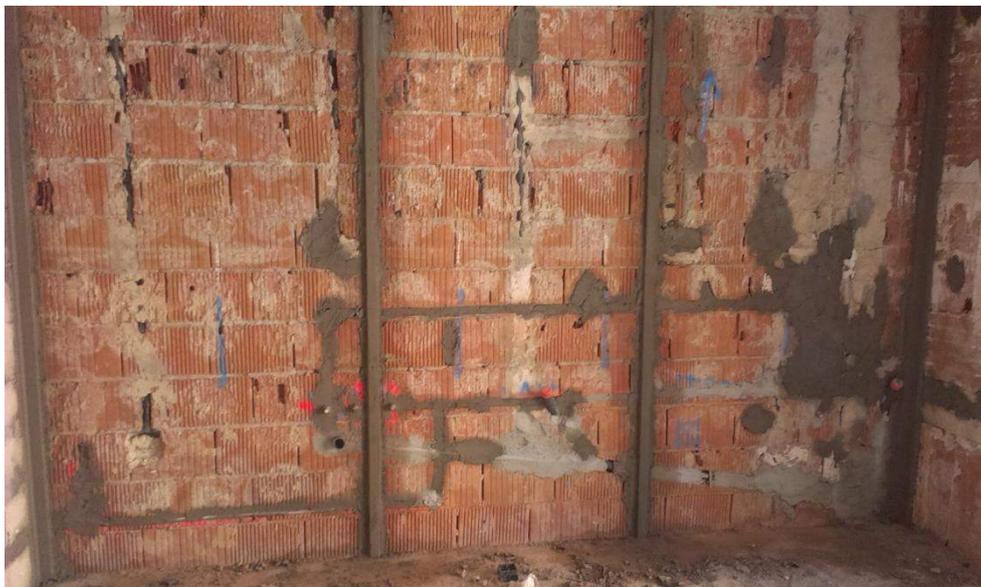
### "CONFORMIDAD 12"

- Utilización de maestras para la realización de enfoscados con mortero de cemento.
- La verticalidad y nivelación entre maestras está bien ejecutada.
- Maestras aplomadas.
- Uniformidad entre los paños.

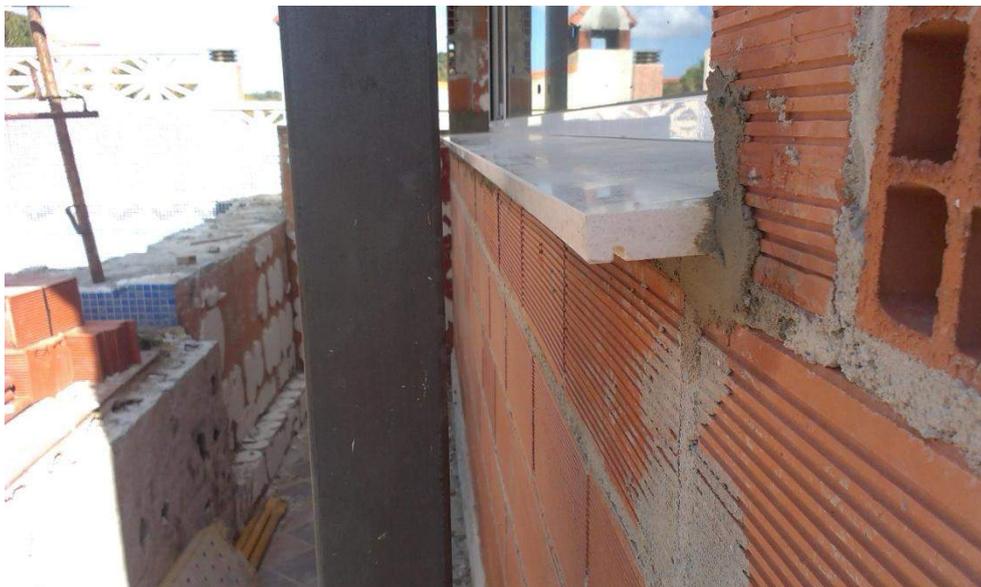
### "CONFORMIDAD 13"

- El vierteaguas prefabricado de piedra artificial dispone de goterón.
- El elemento se ha colocado con cierta pendiente para favorecer la evacuación de las aguas pluviales.

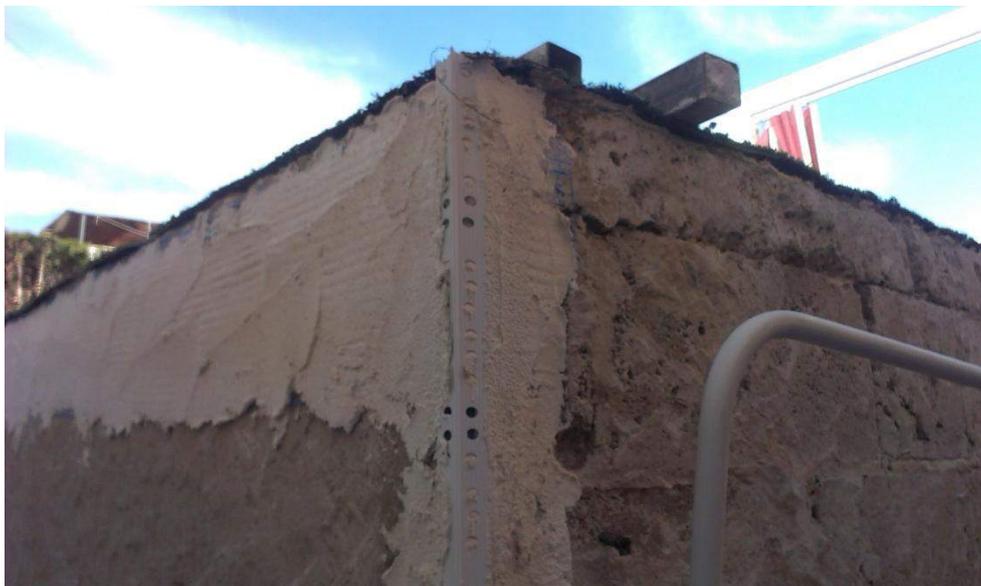
#### "CONFORMIDAD 14"

**DESCRIPCIÓN:** Utilización de mallatex para evitar que aparezcan grietas posteriores en la unión constructiva entre la fábrica de ladrillo y la losa superior de hormigón del cuarto de instalaciones de la piscina.

- Unión constructiva entre fábrica y losa bien realizada con la colocación de mallatex con mortero.
- La colocación del mallatex con mortero se ha realizado sobre la grieta horizontal existente entre ambos elementos constructivos.

- Aparición de la grieta horizontal entre los dos elementos constructivos en todo el perímetro del cuarto de instalaciones.
- Deterioro de los elementos constructivos.
- Posibles entradas de humedad en el cuarto.
- Deformaciones horizontales en la losa causadas por contracciones y dilataciones a causa de los cambios de temperatura pueden provocar roturas en la fábrica exterior.

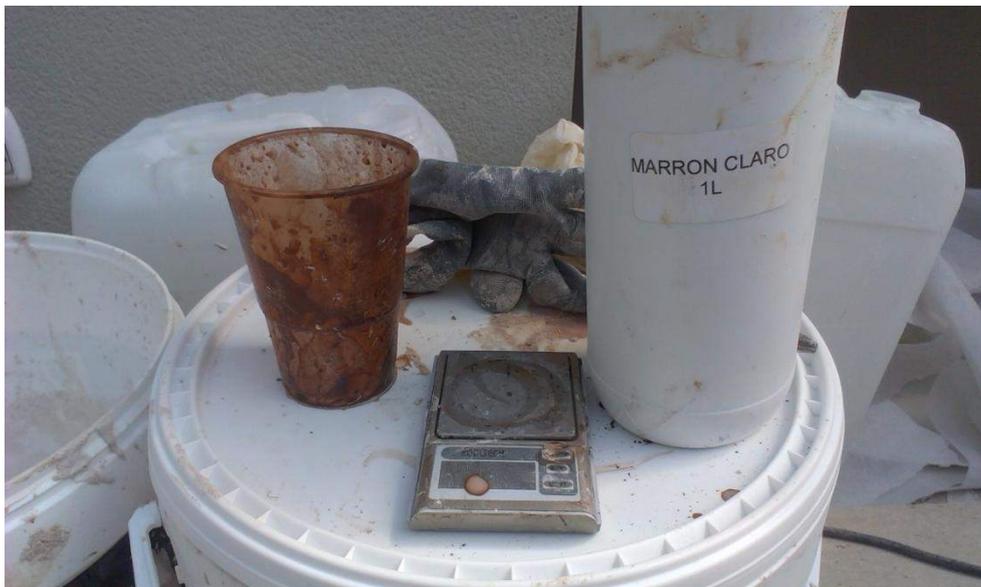
#### "CONFORMIDAD 15"

- Se pesa la cantidad de tinte a utilizar para mantener la uniformidad de color en el solado de la vivienda.
- No existen cambios de tonalidad en el suelo de la vivienda.

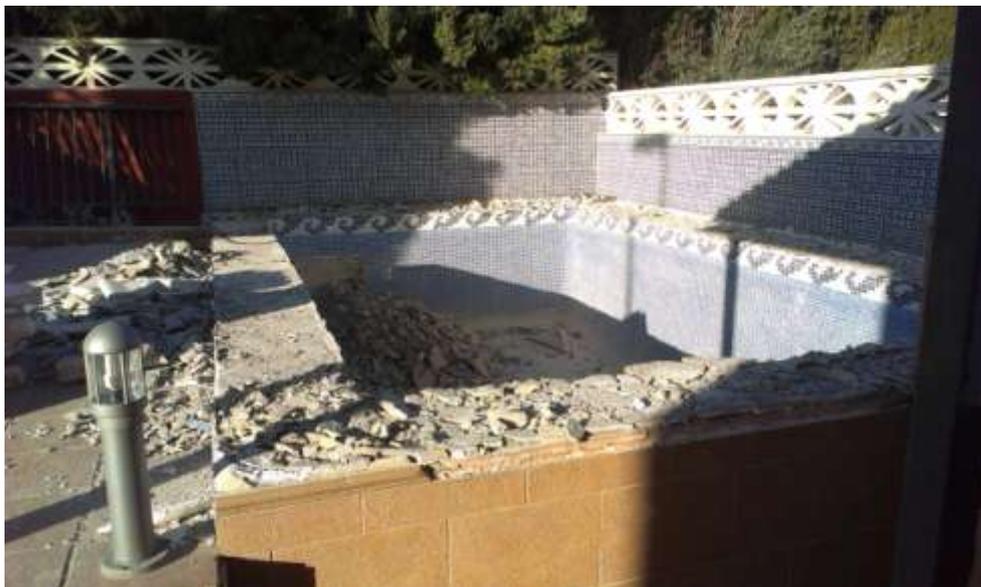
#### "NO CONFORMIDAD 1"

- Caídas de personas a distinto nivel, caídas de personas al mismo nivel, golpes contra objetos inmóviles, pisadas sobre objetos, exposición a radiaciones, ruido, vibraciones, sobreesfuerzos.

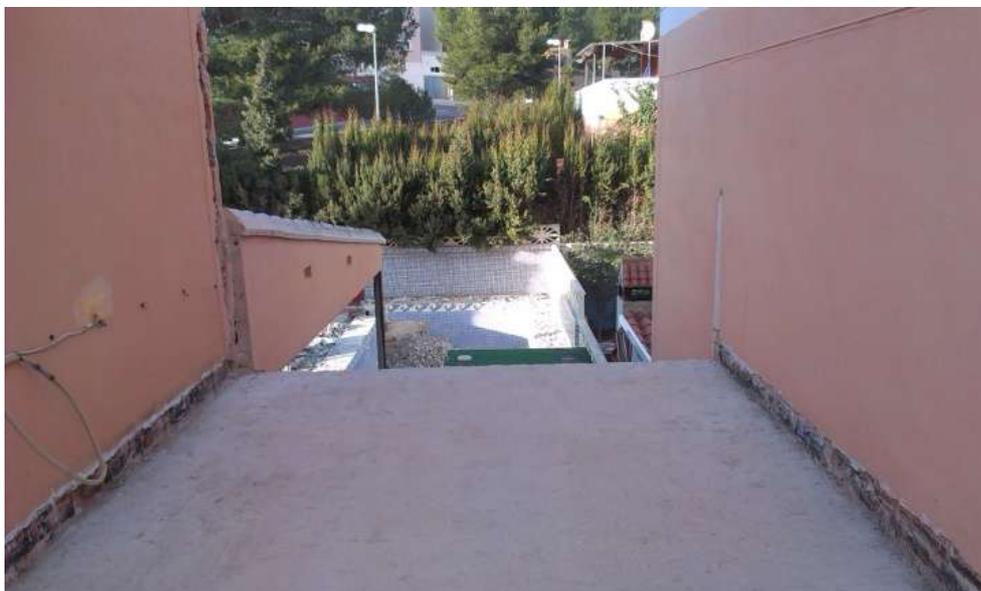
### "NO CONFORMIDAD 2"

- Caídas de personas a distinto nivel, caídas de personas al mismo nivel, exposición a radiaciones, estrés térmico.

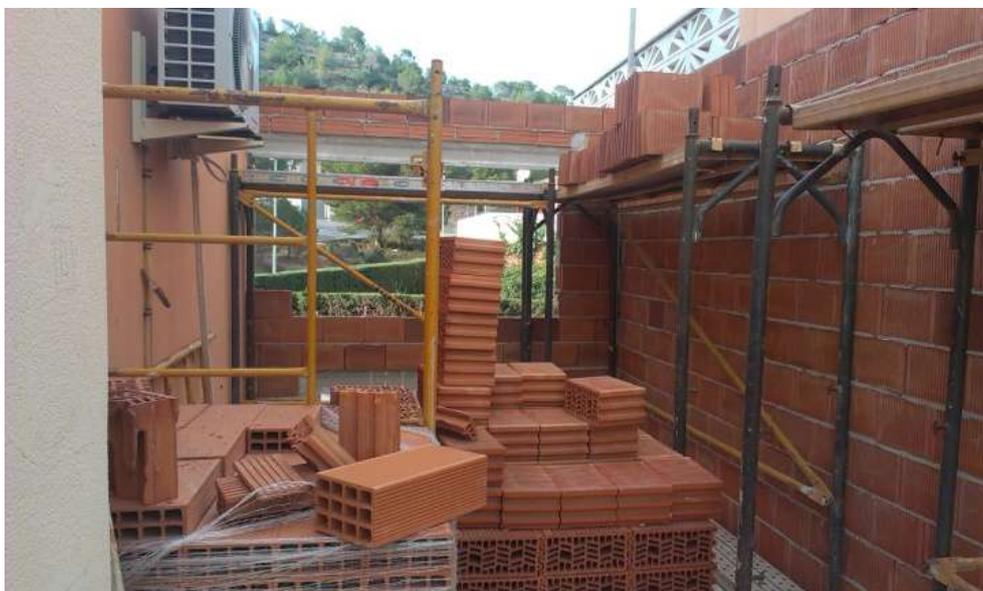
### "NO CONFORMIDAD 3"

- Caídas a distinto nivel, caídas al mismo nivel, desplome de la estructura, caídas de objetos, golpes contra objetos fijos, sobreesfuerzos, exposición a radiaciones, estrés térmico.

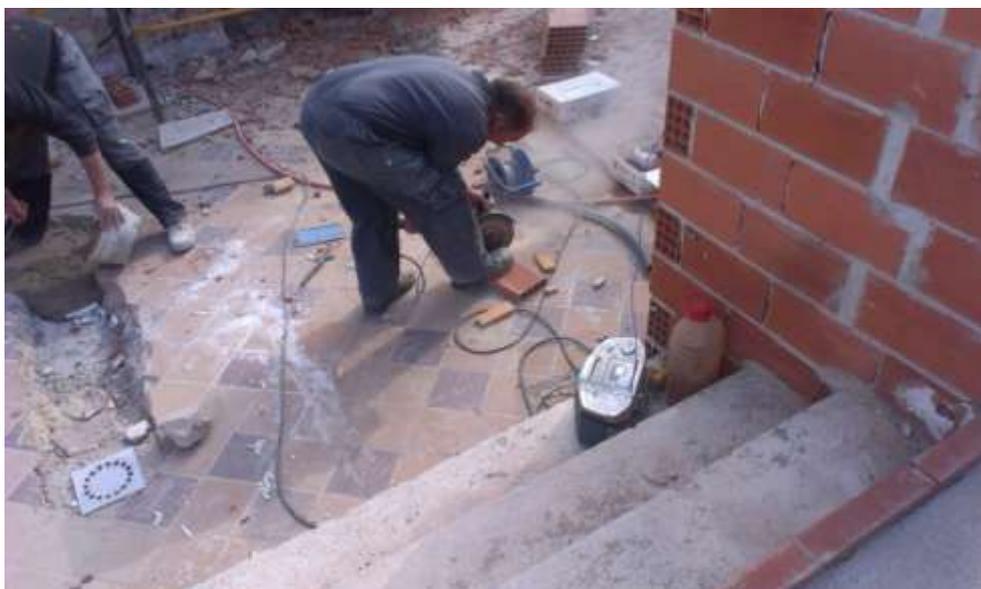
#### "NO CONFORMIDAD 4"

- Proyección de fragmentos o partículas en los ojos, Cortes en extremidades, caídas al mismo nivel, caídas de objetos, golpes contra objetos fijos, sobreesfuerzos, exposición a radiaciones, estrés térmico.

- Los operarios deberán de utilizar gafas de protección ocular mientras realicen este tipo de trabajos.
- Para evitar que otros operarios de alrededor puedan sufrir daños también deberán de utilizar gafas de protección.
- Los trabajos con amoladora se realizarán en lugares habilitados para ello.

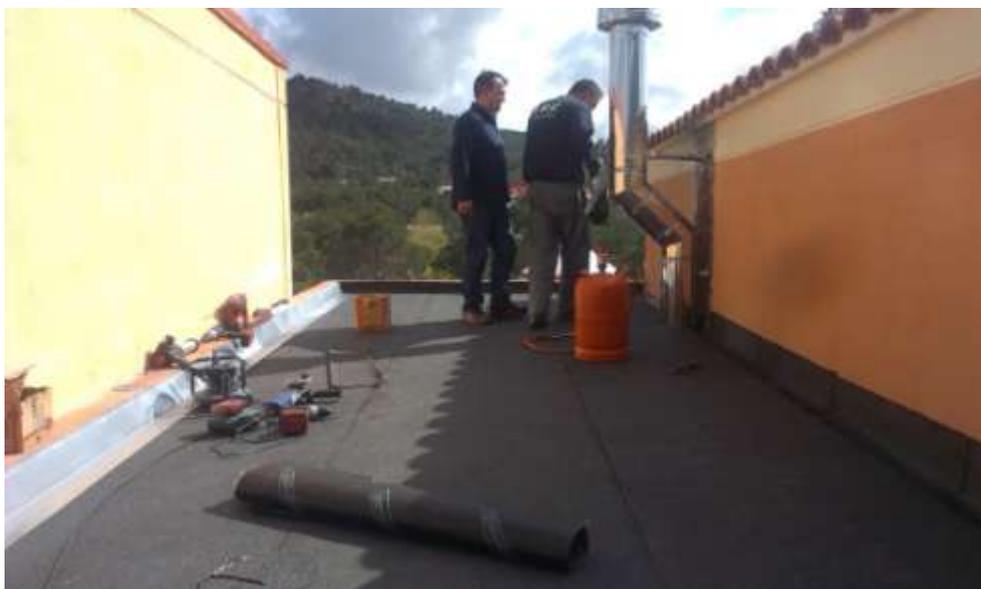
### "NO CONFORMIDAD 5"

- Caídas a distinto nivel, caídas al mismo nivel, caídas de objetos, golpes contra objetos fijos, cortes con herramientas, sobreesfuerzos, exposición a radiaciones, estrés térmico, explosión.

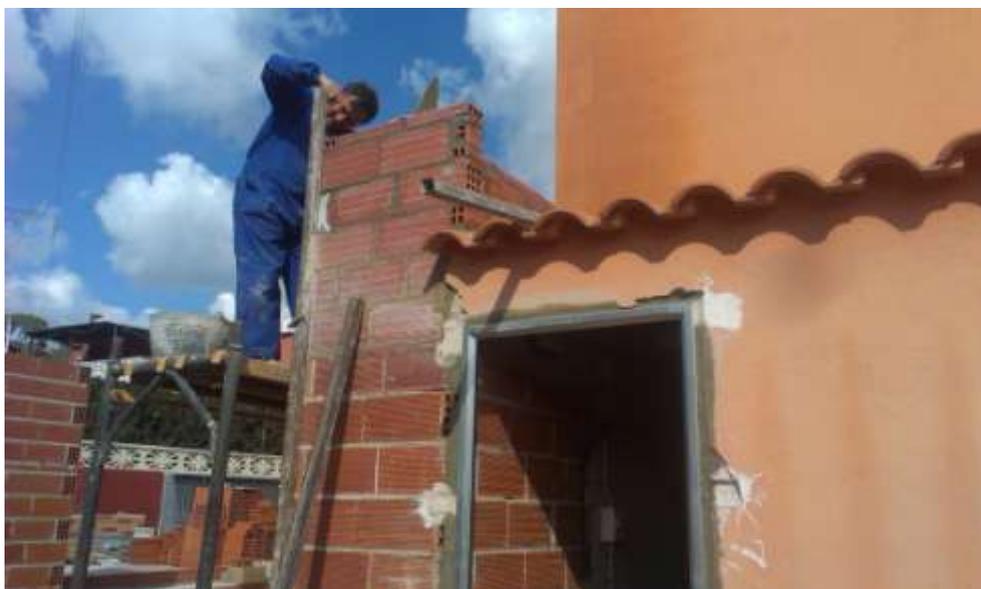
### "NO CONFORMIDAD 6"

- Caídas a distinto nivel, caídas al mismo nivel, caídas de objetos, golpes contra objetos fijos, golpes y cortes con herramientas, sobreesfuerzos, exposición a radiaciones, estrés térmico.

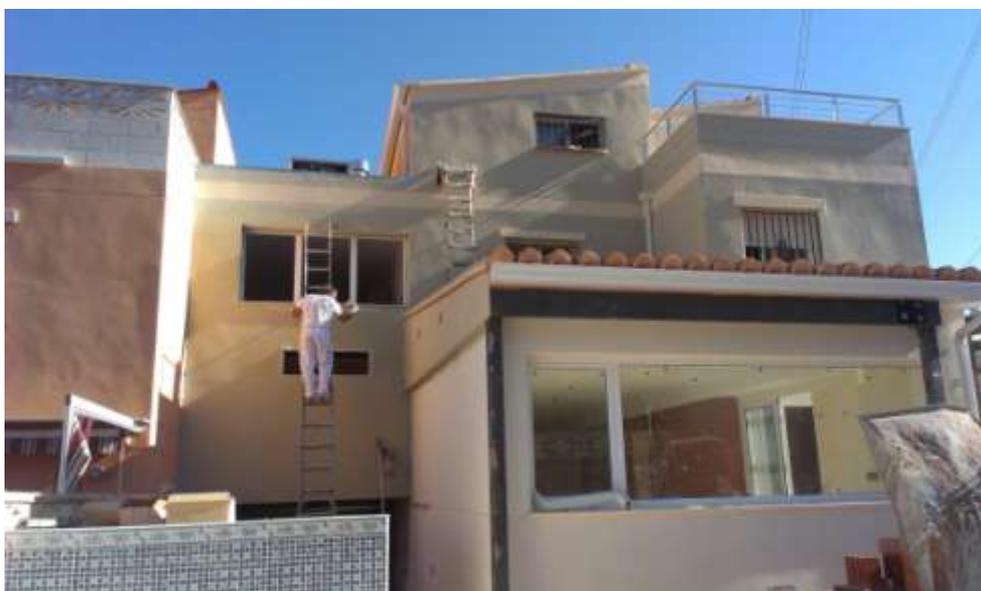
### "NO CONFORMIDAD 7"

- Caídas a distinto nivel, exposición a sustancias nocivas y tóxicas, caídas de objetos en manipulación, sobreesfuerzos, exposición a radiaciones, estrés térmico.

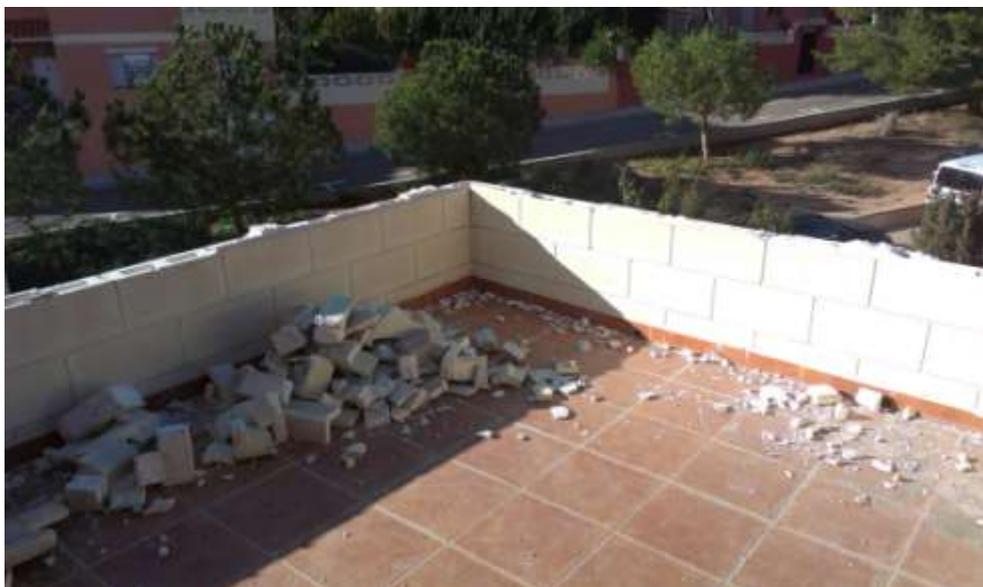
### "NO CONFORMIDAD 8"

- Caídas de personas a distinto nivel, caídas de personas al mismo nivel, golpes contra objetos inmóviles, pisadas sobre objetos, caídas de objetos, exposición a radiaciones, sobreesfuerzos.

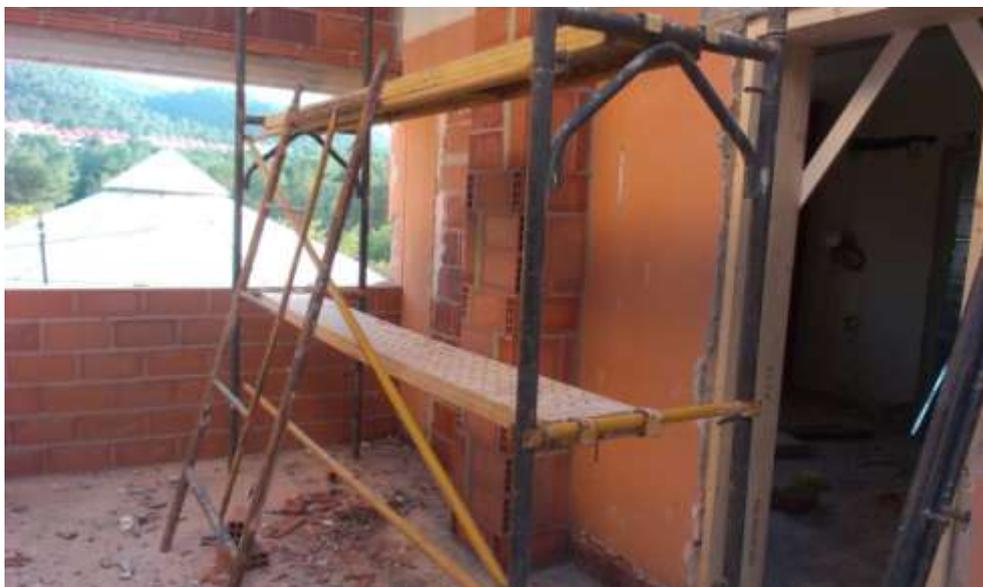
### "NO CONFORMIDAD 9"

- Caídas de personas a distinto nivel, caídas de personas al mismo nivel, golpes contra objetos inmóviles, pisadas sobre objetos, caídas de objetos, exposición a radiaciones, sobreesfuerzos.
