DIAGNÓSTICO DE DAÑOS Y PROPUESTA DE ACTUACIÓN
EN EL DEPÓSITO DE AGUA DE LA CONDUCCIÓN TURIA-
SAGUNTO EN EL TM DE SAGUNTO (VALENCIA). DIAGNÓSTICO

Memoria

Trabajo final de grado

Autor: Jonatan Rodríguez Herrera

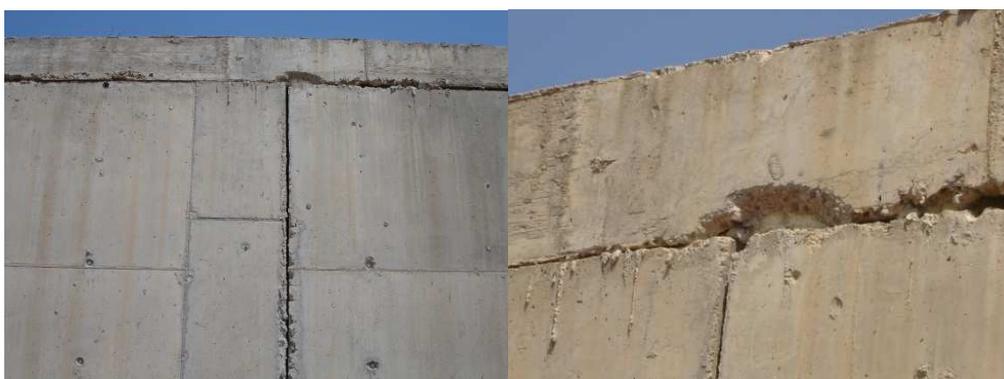
El movimiento de los muros de cierre provocó en su día el desprendimiento del forjado sobre el muro ménsula, mientras que en las zonas intactas, el forjado apoya en los diversos apoyos de neopreno que se colocan para garantizar pequeñas oscilaciones entre muro y cubierta. Pueden observarse en las figuras 12 y 13 desconchamientos del hormigón del forjado en zonas puntuales, provocadas por el choque entre los dos elementos rígidos.

Figs. 12 y 13. Desprendimiento del forjado sobre el muro

7. El movimiento de vuelco ha provocado el fallo del soporte de neopreno entre el muro y el forjado reticular de casetones. En consecuencia, muchas zonas del muro presentan desconchamientos del hormigón tras el choque entre los dos cuerpos.

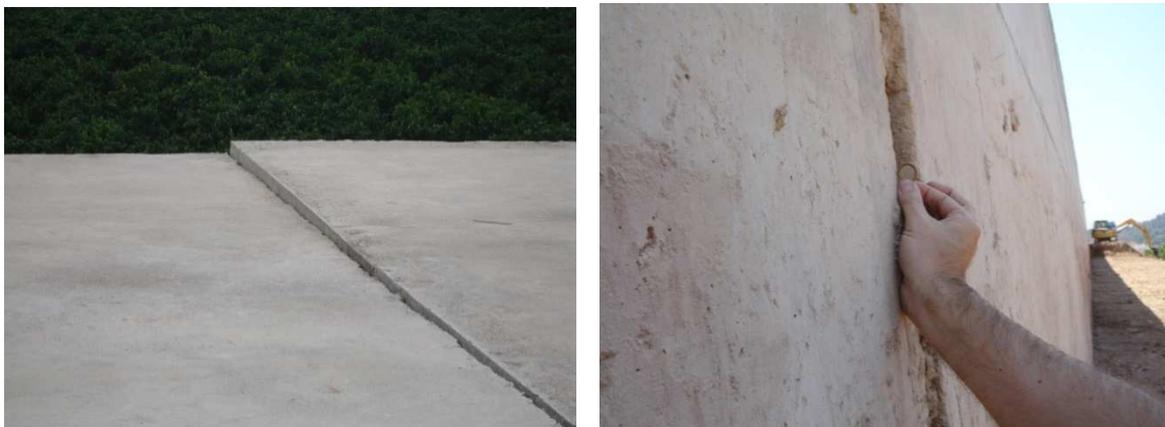
El movimiento de la cabeza del muro se considera que es debido al giro del mismo, provocando un salto y la desalineación entre junta de paneles. Este giro (vuelco) es considerablemente mayor en la parte superior que en la base como se puede observar en las figuras 14 y 15. Además, el movimiento queda perfectamente reflejado en las zapatas, donde se produce una separación de hasta 30 mm en las juntas de dilatación. La figura 16 muestra dicho movimiento en la cimentación.

Figs. 14 y 15. Abertura de la junta entre paneles

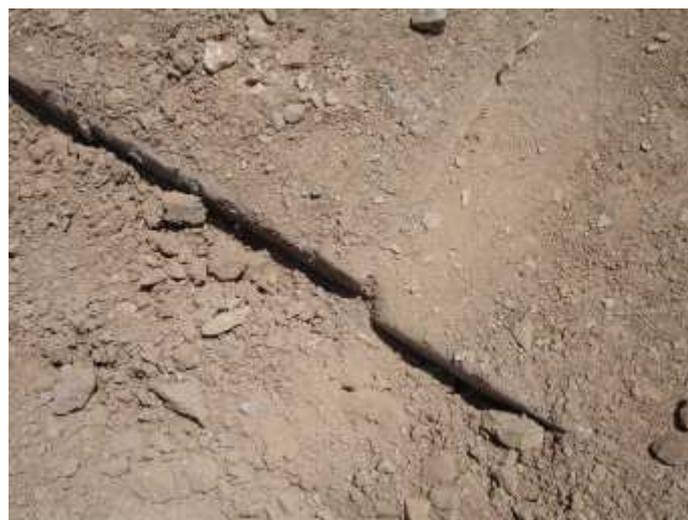
Fig. 16 .Desplazamiento relativo en la zapata de los muros

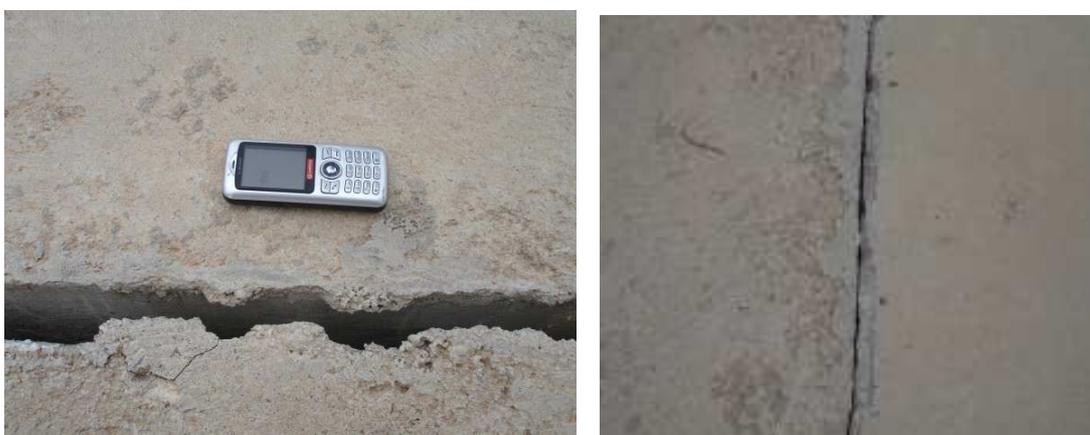
En la cubierta de la sección A del muro aparecen aberturas en las juntas entre paneles de hasta 40 mm. En cambio en la sección B del tanque es de menos de 10 mm. Este desplazamiento desigual de los muros evidencia aún más el vuelco que existe en el muro 2 hacia la parte este. Las figuras 17 y 18 muestran la diferencia de aberturas entre juntas de dilatación.

Figs. 17 y 18. Abertura de juntas en cubierta

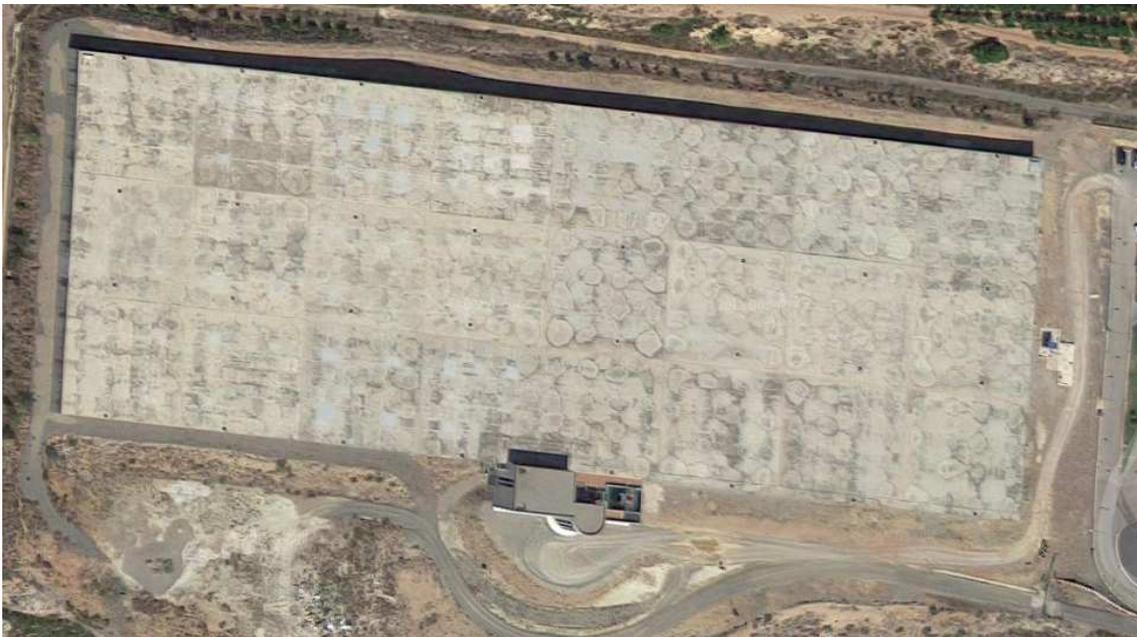
En la parte superior del forjado reticular queda estancada el agua en toda su superficie debido a que no existe la nivelación de pendientes especificada en los planos de proyecto. Desde la vista tomada por satélite (figura 19) ya puede observarse el embalse del agua. En días de lluvia puede generar la existencia de cargas no consideradas en proyecto. Además, por las pequeñas fisuras y juntas entre paneles puede penetrar con facilidad el agua de lluvia. Ante esta problemática se ha optado por realizar unos cortes en el forjado con el fin de que el agua embalsada no sobrecargue la cubierta con acciones no especificadas en proyecto. Este aspecto puede verse en la figura 21, lo que también demuestra la no aplicación de la capa de hormigón de nivelación especificada en proyecto.

Fig. 19 Vista por satélite del depósito

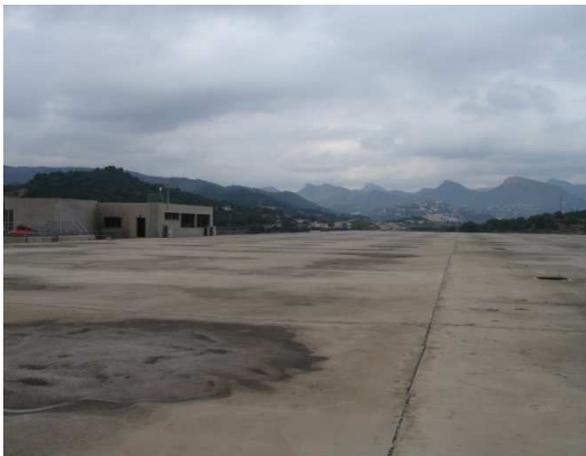
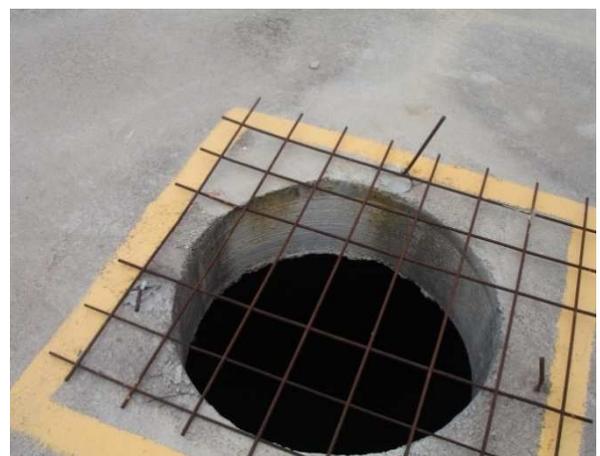
Figs. 20 y 21. Vista general de la cubierta. Zona evacuación agua

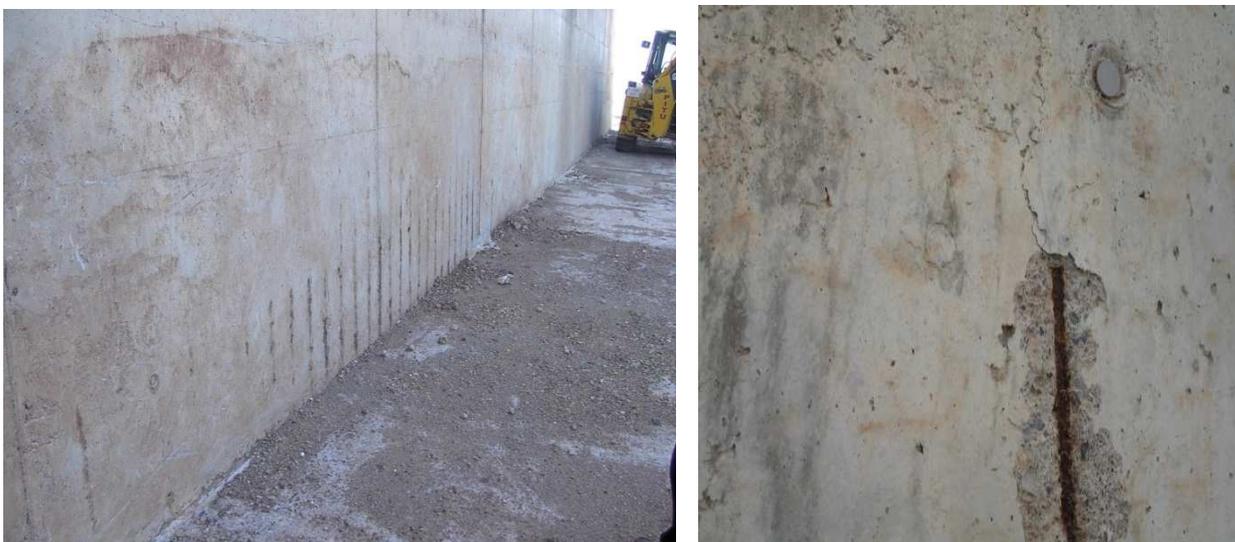
Otra patología que se observa en varias zonas del depósito es la corrosión de las armaduras en los paramentos del muro y pilares.

Como ya se indica en informes anteriores es debido al escaso recubrimiento de hormigón con el que se proyectó.

El efecto de la corrosión puede afectar al armado cercano, traduciéndose en un incremento de volumen de las armaduras y la consiguiente pérdida del recubrimiento de hormigón, afectando a la durabilidad de la estructura. Esta patología puede verse en las figuras 22 y 23.

Figs. 22 y 23. Corrosión de armaduras en paramento de muros

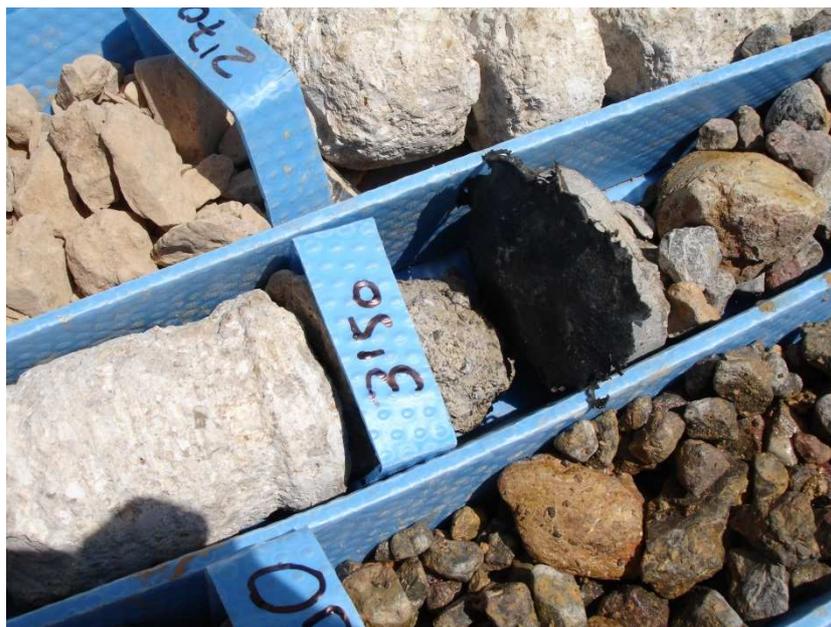
Los resultados de estos sondeos se incluyen en el estudio geotécnico correspondiente (Anejo nº 1 Estudio geológico y geotécnico), no obstante es de destacar, que en el contacto hormigón-terreno, se detecta la presencia de una lámina de PVC, coincidiendo con lo reflejado en los planos del proyecto constructivo. Esta lámina, alterará el coeficiente de rozamiento terreno-hormigón.

Fig. 24. Lámina de PVC bajo la zapata del muro

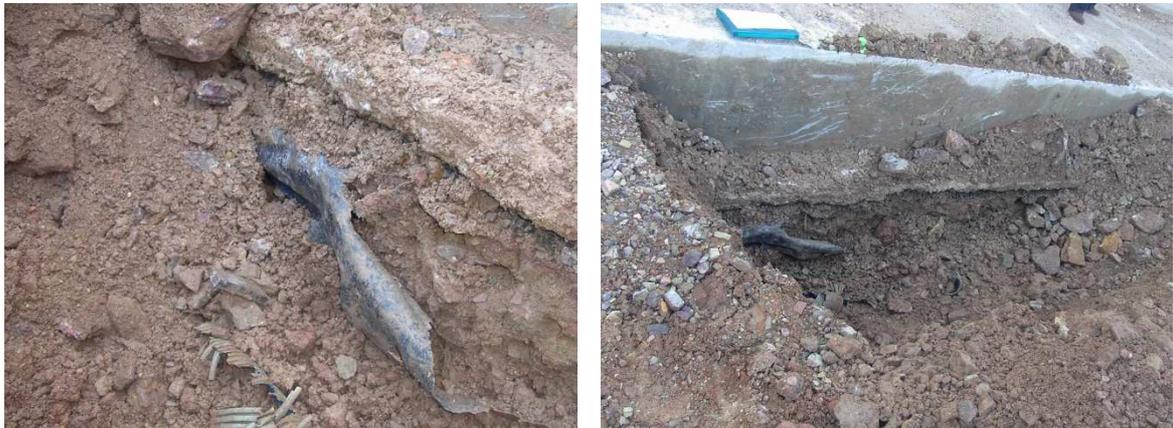
Fig. 25. Cata 1

Con el objeto de determinar el estado del drenaje existente por debajo del plano de cimentación del depósito, se efectúan 3 catas. Los resultados extraídos de estas catas, se documentan en los planos correspondientes, no obstante, se incluye en este punto una recopilación fotográfica de las mismas (véanse Figs. 25, 26 y 27). Se vuelve a insistir en que se detecta la misma lámina de PVC, documentada por los sondeos geotécnicos.

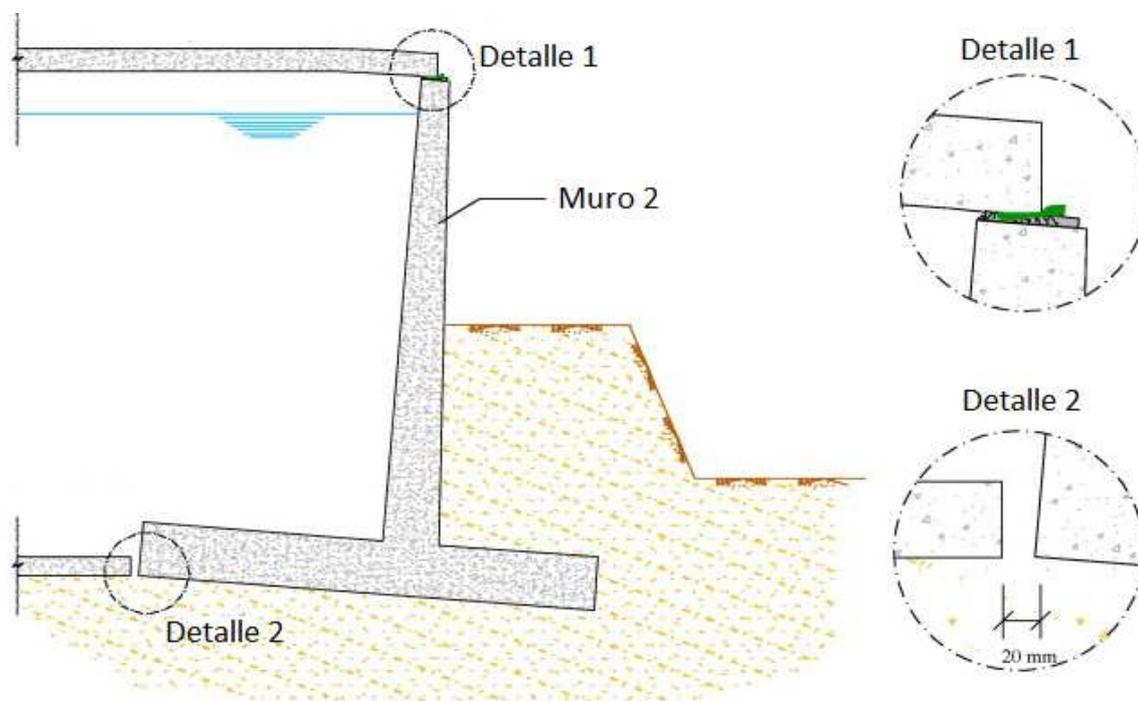
Sin embargo, el coeficiente de seguridad frente a deslizamiento no cumple respecto a la normativa, siendo clave la existencia de la lámina de PVC existente en el contacto hormigón-terreno de la zapata del muro. La Fig.28 muestra el desplazamiento del muro hacia los rellenos exteriores, los cuales como ya se explicó con anterioridad, presentan una mala compactación.

Figura 28. Desplazamiento del muro 2

5. Los cálculos mediante el programa informático PLAXIS evidencian los resultados obtenidos a partir de la formulación de la GCOC. La deformación del muro hacia el relleno frente a éste es clara, y el movimiento, tanto de la coronación del muro como de la puntera de la cimentación, es inaceptable.
