# ESTUDIOS PREVIOS DEL EDIFICIO DE LA CALLE AVELLANAS Nº 3 (VALENCIA). ANÁLISIS CONSTRUCTIVO CON PROPUESTA DE INTERVENCIÓN

**Emplazamiento:** Calle Avellanas nº3, Casco Histórico de la ciudad de Valencia (Ciutat Vella).

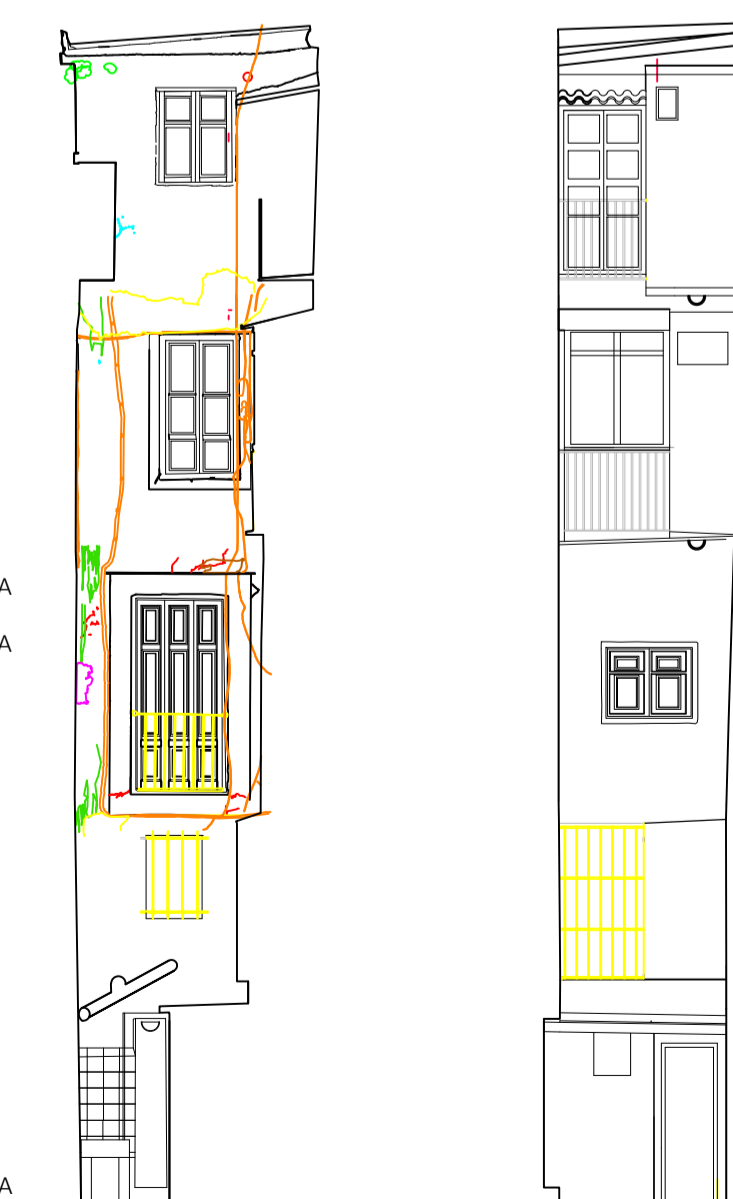
Elemento de la estructura que se ve afectas	Elemento analizado: muro de carga	Nº 2.7	Número de ficha
Lesión a analizar	Patología existente: fisura por tracción	Le yenda	Localización
Planos y fotos explicativas de la lesión	Plano de la lesión	Foto de la lesión	Tipología del elemento que se ve afectado
Descripción de la patología	Descripción del fenómeno: Fisura por tracción	Tipología constructiva: Muro de carga	Intervenciones anteriores
	Hipótesis diagnóstica causa: Falta de mantenimiento	Causas de la lesión	Descripción breve de la intervención
	Descripción esquemática de la propuesta de intervención: Reparación de la fisura con mortero de reparación		Anotaciones a tener en cuenta
	Nota: Reparación de la fisura con mortero de reparación
