# Estudio de manifestaciones patológicas en materiales de construcción aplicado a tres tipologías de edificios

Trabajo Fin de Grado correspondiente al Curso de Adaptación al Grado de Arquitectura Técnica, cursado en la Escuela Técnica Superior de Ingeniería de Edificación de la Universidad Politécnica de Valencia durante el curso 2014/2015, elaborado por el alumno Roberto Rojo Arranz, siendo tutora la profesora titular María Luisa Navarro García. Se desarrolla como Proyecto de Construcción.

Para el desarrollo del mismo se ha elegido el tema de patologías en la construcción, utilizando como soporte tres casos prácticos correspondientes a tres tipologías de edificios distintos: vivienda unifamiliar, edificio de viviendas y edificio singular (ermita).

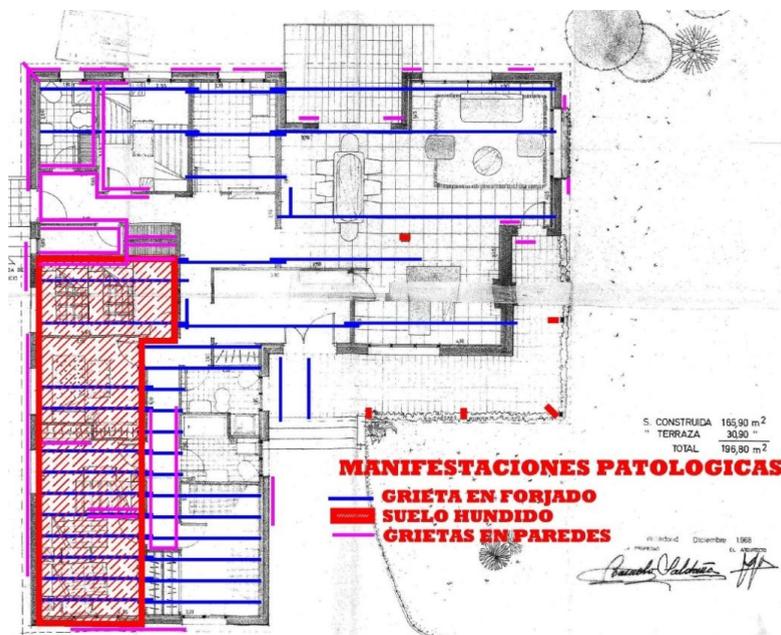
Figura 2 Levantamiento de fisuras. Año 2012. Fuente: elaboración propia.

De un primer análisis de los gráficos anteriores puede concluirse que existe gran número de grietas en la vivienda, lo que indica que, como suele ser habitual, es muy probable que haya varios motivos por los cuales hayan aparecido. Ante el gran número de grietas y la gravedad de las mismas se decide realizar unas catas en el forjado, tras lo cual se detectó que:

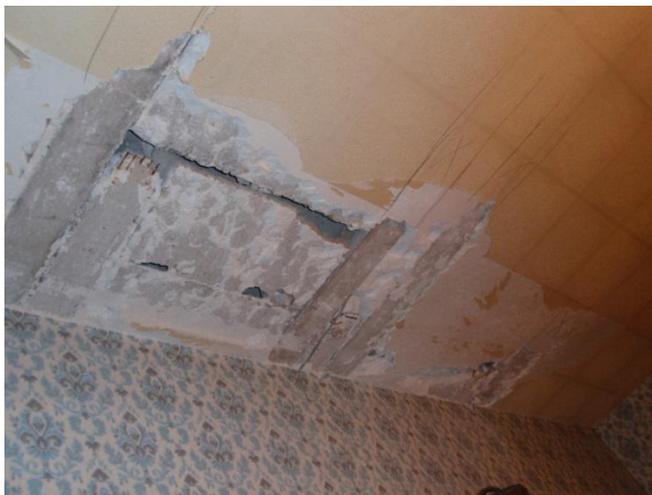
Las vigas apoyan directamente sobre el muro y le sobrepasan por el otro extremo, sin existir un zuncho de apoyo, que distribuya las cargas y los movimientos a la vez que se crea un extremo de empotramiento de las viguetas.

*Figura 7 Defectuoso apoyo y colocación de viguetas. Año 2012. Fuente: elaboración propia.*

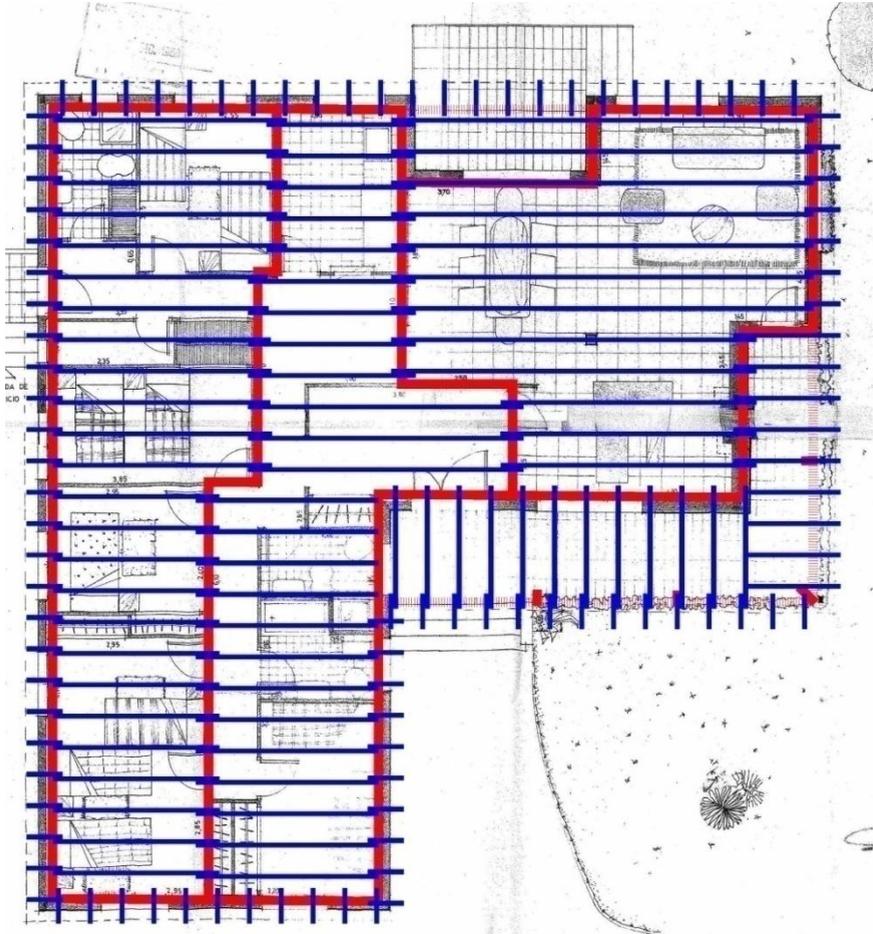
*Figura 9 Esquema de apoyo de las viguetas. Año 2012. Fuente: elaboración propia.*

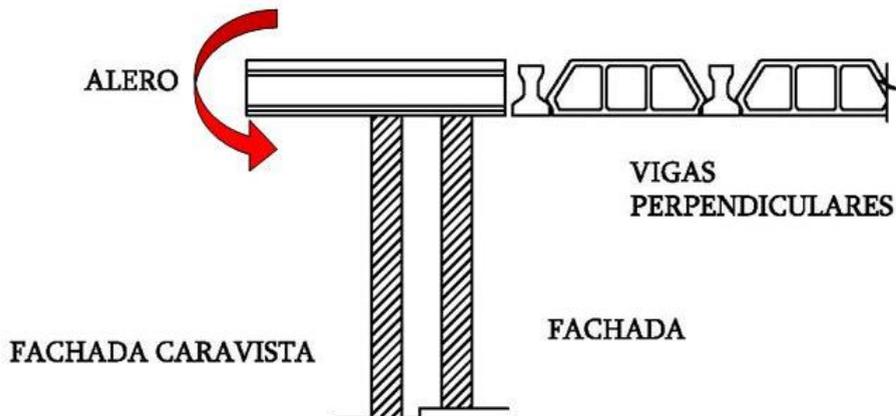
Si a esto le añadimos que el forjado no posee capa de compresión, ni negativos, ni continuidad, con un canto escaso para la luz que tienen, etc., todo ello da lugar a que se originen unas deformaciones muy grandes. El forjado trabaja de manera independiente y por tanto inadecuadamente. Las viguetas de alero, sobre todo en sentido perpendicular al de las viguetas, tienden a volcar la fachada, pues no tienen ninguna unión con el resto del forjado generando grietas mayores de 7 cm. Estas viguetas no han volcado la fachada gracias a los tabiques palomeros del tejado que sujetan de manera somera. Seguramente, si se desmontase el tejado, todo el alero volcaría.

*Figura 12 Volcado de fachada provocado por las viguetas de alero. Año 2012. Fuente: elaboración propia.*

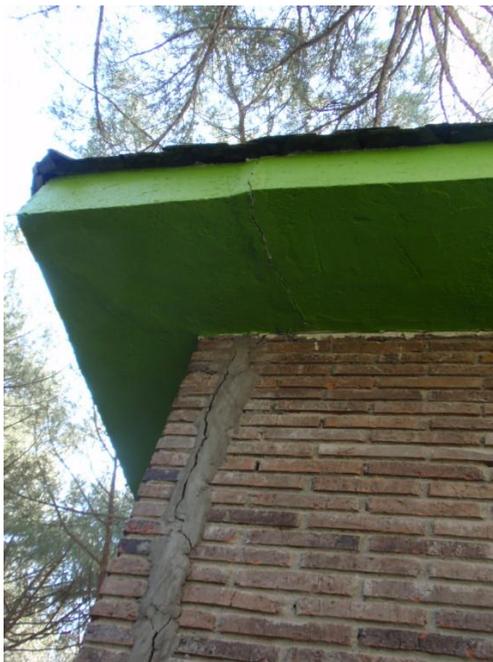
*Figura 14 Fisura zona exterior. Año 2012. Fuente: elaboración propia.*

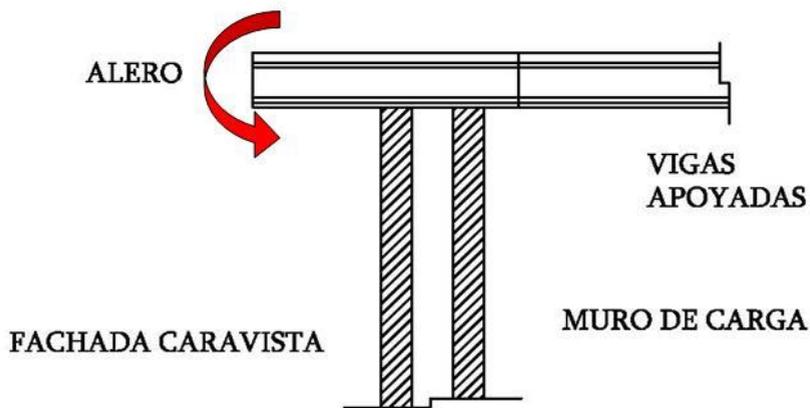
En la zona izquierda posterior del edificio, las viguetas han volcado la fachada hasta desprenderla de la fachada izquierda que la arriostraba, dejándola suelta. La rotura en esta esquina se ha hecho más evidente al tener mayor altura y por tanto más fácil de deformar. Este vuelco provoca grietas que parten desde las esquinas de los cargaderos, al ser el punto más débil.

Figura 15 Vuelco en viguetas con apoyo tipo 2. Año 2012. Fuente: elaboración propia.

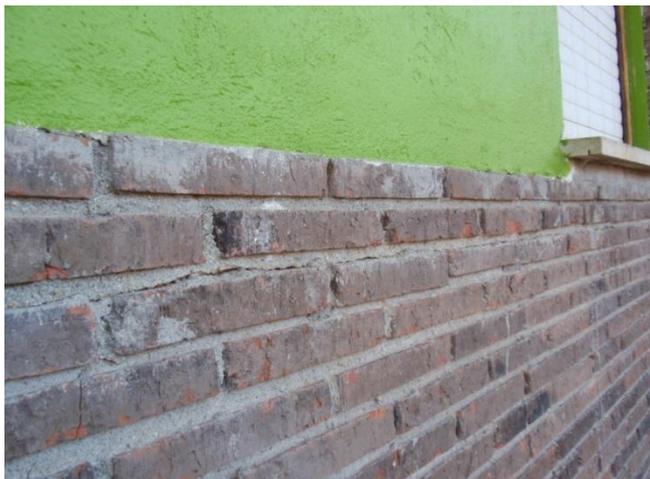
En la fachada izquierda las fisuras se reducen al llegar a la esquina delantera por la rigidez que produce la unión de dos fachadas perpendicularmente. Lo mismo ocurre con la fachada delantera, que en sus dos extremos se anula la fisuración por la misma razón.

Figura 16 Fisuras en fachada NOE Año 2012. Fuente: elaboración propia.

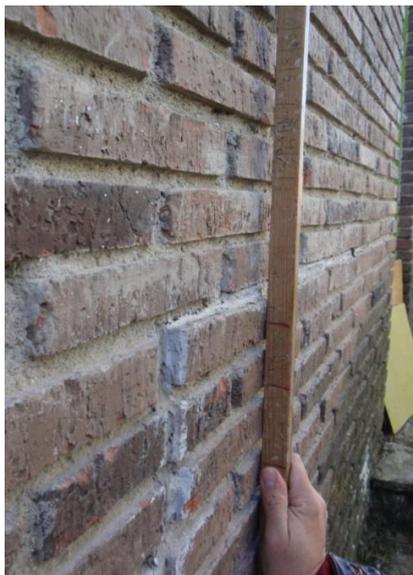
*Figura 17 Fisuras en fachada NOE. Año 2012. Fuente: elaboración propia.*

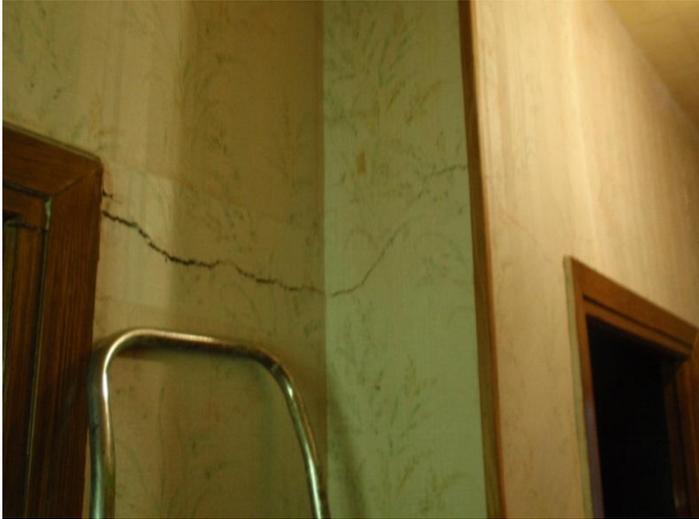
desplazamiento vertical y horizontal. Lo que indica que existen esfuerzos longitudinales y transversales del forjado.

*Figura 18 Grieta en tabique central paralelo a fachada. Año 2012. Fuente: elaboración propia.*

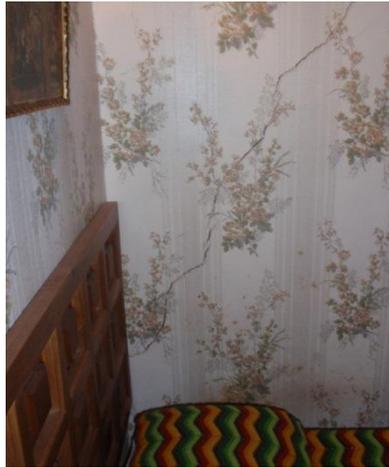
CAUSA B: En los muros perpendiculares a la fachada izquierda existen fisuras por un asentamiento del relleno formándose grietas a 45°<sup>16</sup> a partir de la fachada o bien a partir del muro de carga coincidiendo con el hundimiento del solado, puesto que dichos tabiques apoyan sobre la solera que ha asentado.

*Figura 19 Grieta por hundimiento de solera. Año 2012. Fuente: elaboración propia.*

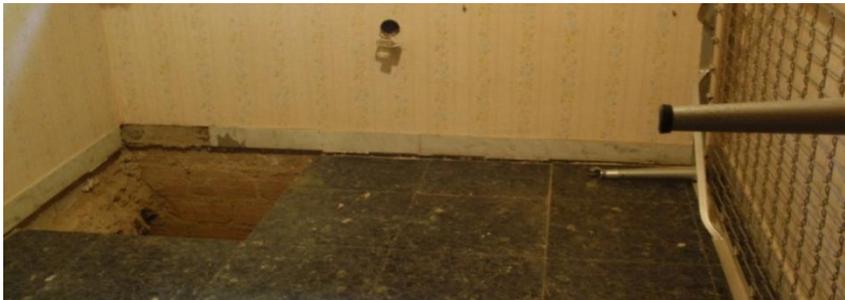
La solera se ha hundido dos centímetros, manteniéndose los muros de carga de fachada y central.

*Figura 20 Hundimiento de solera. Año 2012. Fuente: elaboración propia.*

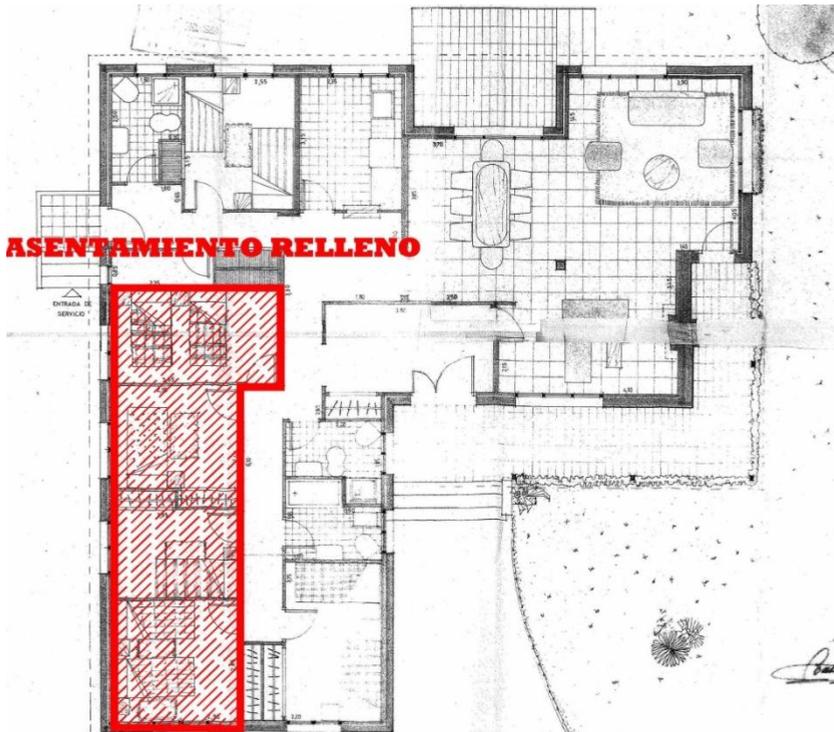
Figura 21 Asentamiento del terreno. Año 2012. Fuente: elaboración propia.

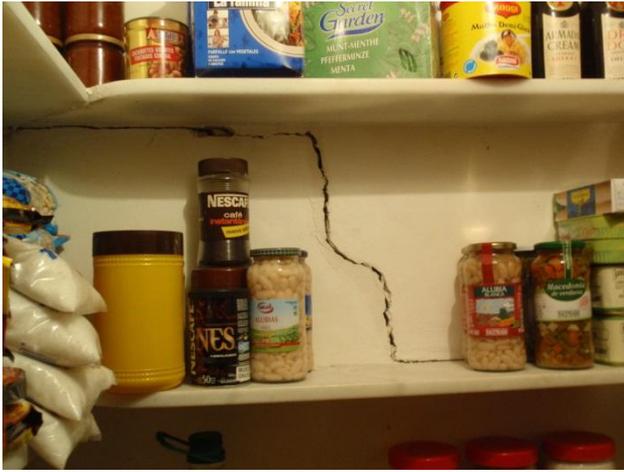
CAUSA C: En la zona de la despensa y salida lateral, los tabiques han asentado y se han desplazado hacia el exterior. El desplazamiento se debe a una mayor deformación de la fachada debido a que la fachada no está atada en la esquina.

*Figura 22 Grieta por asentamiento y deformación. Año 2012. Fuente: elaboración propia.*

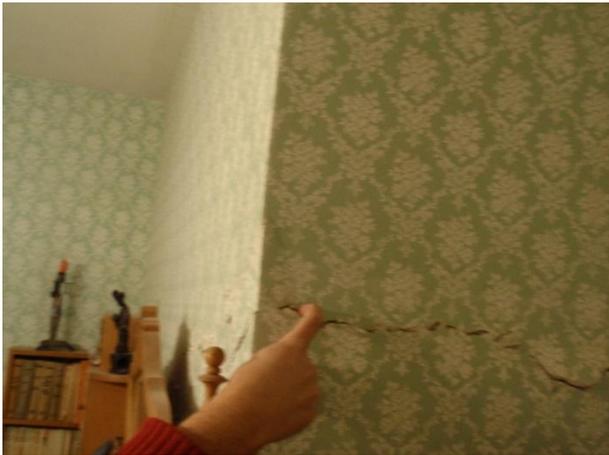
*Figura 23 Asentamiento y desplazamiento de 1cm. Año 2012. Fuente: elaboración propia.*

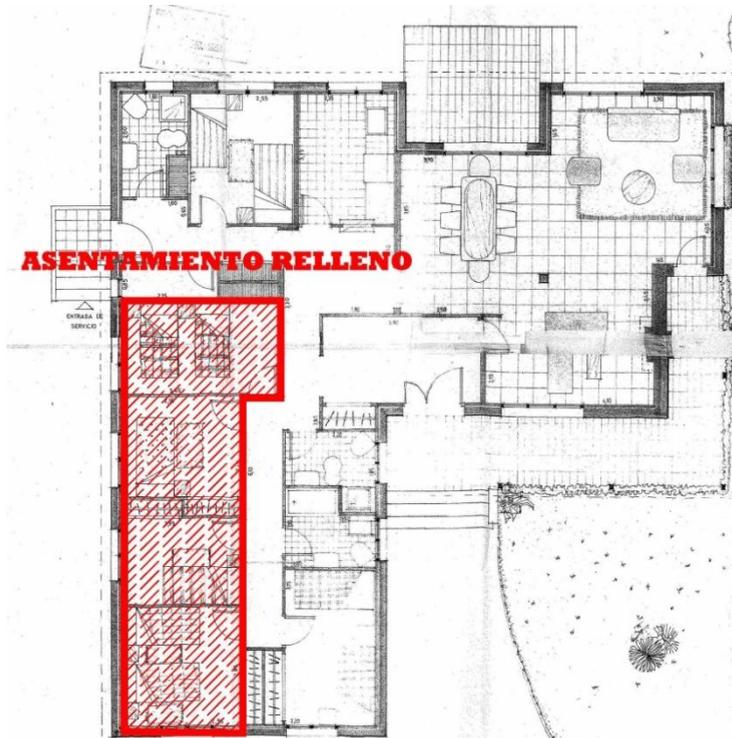
Se detecta que se ha producido un asentamiento importante del solado en ciertas partes de la vivienda según el siguiente detalle

Figura 24 Asentamiento de solera. Año 2012. Fuente: elaboración propia.

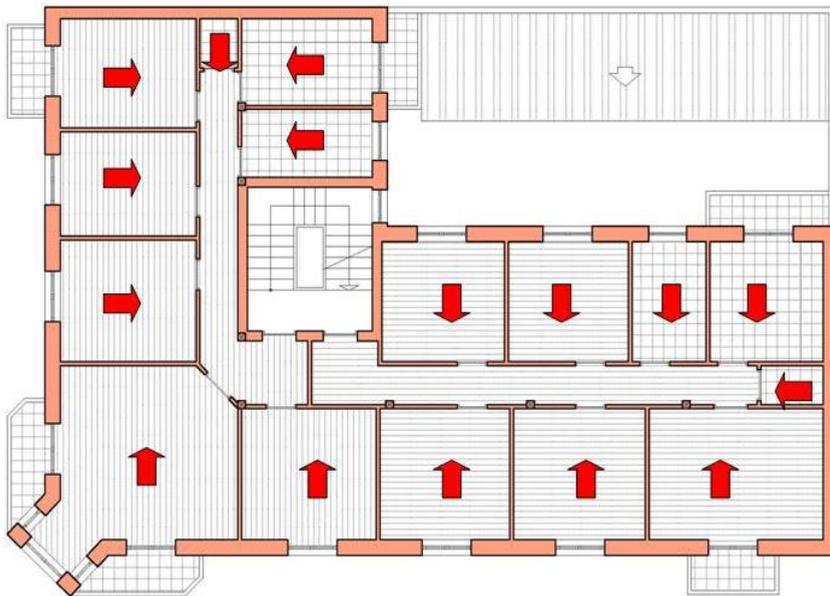
**Desnivel del solado** entre las fachadas y el pasillo central de unos 7cm. Esta patología aparece en todas las viviendas, si bien existen viviendas reformadas en las que no se aprecia porque los propietarios han realizado un recrecio para igualar el solado.

Figura 28 Pendientes del solado en planta pisos. Año 2015. Fuente: elaboración propia.

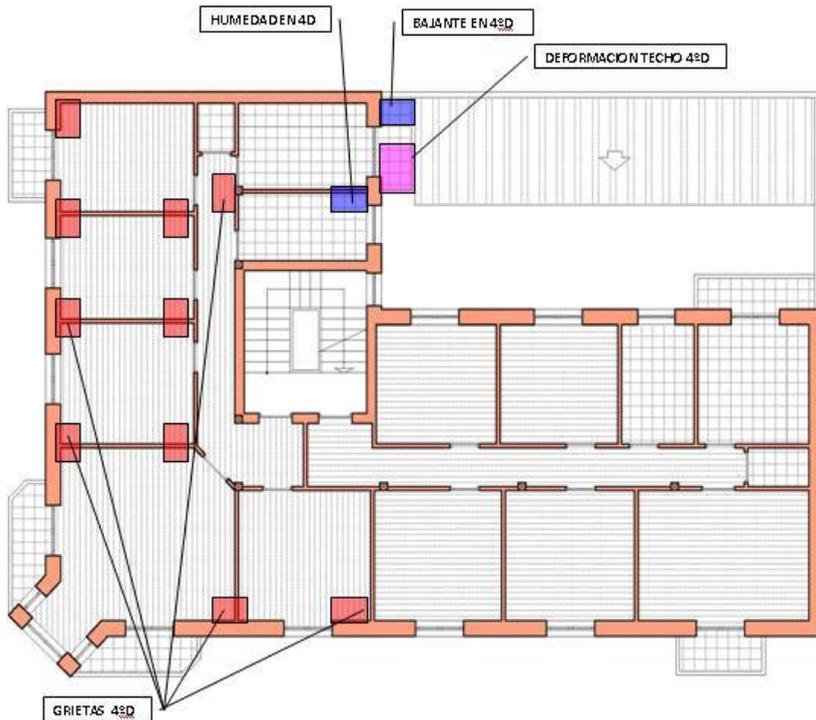
**Deformación en techo de balcón de planta cuarta.**

*Figura 29 Manifestaciones patológicas 4ºD. Año 2015. Fuente: elaboración propia.*

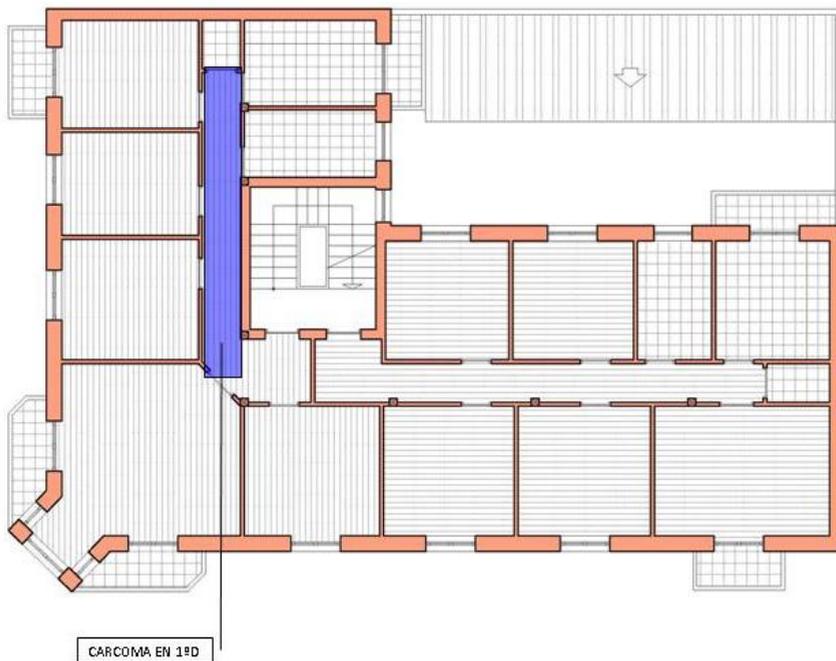
**Carcoma** en la tarima del suelo y en la parte alta de varias vigas estando en buen estado la parte baja de las mismas.

*Figura 30 Carcoma en 1ºD. Año 2015. Fuente: elaboración propia.*

- A. **Eliminar la madera carcomida**, con el objeto de eliminar una parte de insectos adulto y larvas que permita que al aplicar el tratamiento superficial proteja la madera sana y no la madera ya deteriorada.
- B. **Aplicar un tratamiento superficial.**

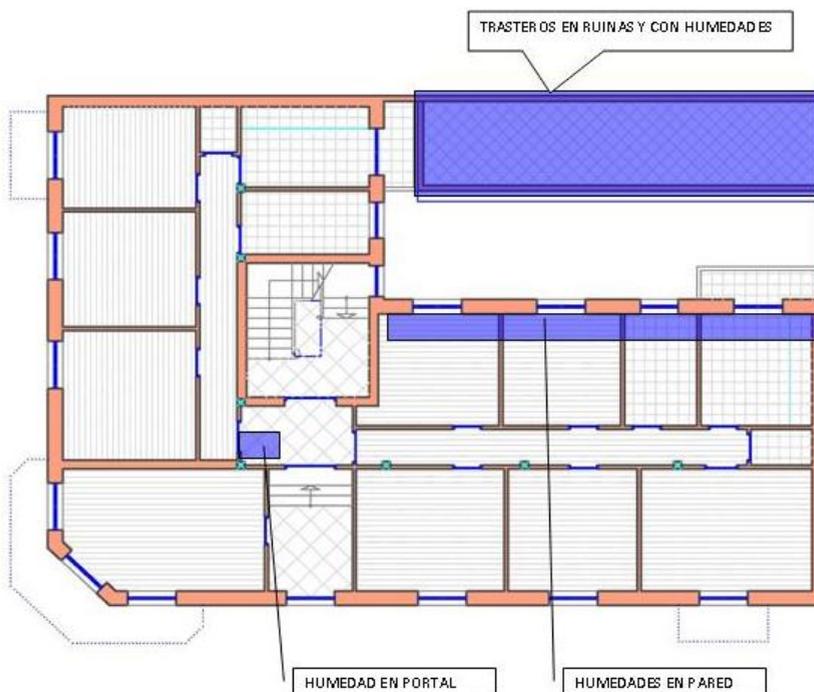
Figura 31 Humedades en planta baja. Año 2015. Elaboración propia.

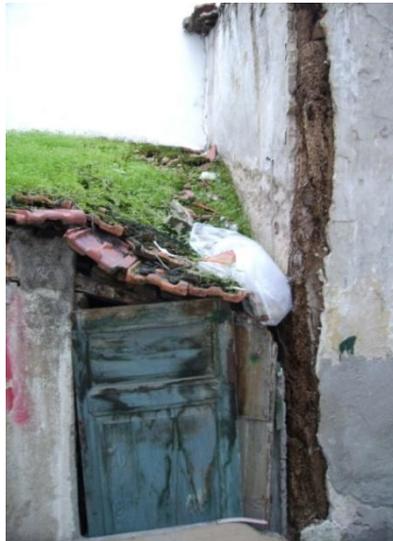
En el patio se detectó la rotura de los tejados de los trasteros, así como la existencia de manchas verdes de moho y acumulación de escombros, provocando humedades en la pared interior de las viviendas por capilaridad.

*Figura 32 Tejado trasteros derrumbado. Año 2015. Fuente: elaboración propia.*

- A. En primer lugar eliminar los peligros y humedades que supone tener unas construcciones en ruina, tanto para la seguridad de la gente, como para las humedades del edificio.
- B. Realizar un drenaje con una arqueta de bombeo para prevenir en un futuro que puede acumularse humedad en el terreno, ya sea por aguas de lluvia o por aguas de nivel freático o bien por roturas de cualquier tipo de tubería. Esta solución aunque en principio pudiera considerarse por algunos como innecesaria se considera como intervención preventiva que evitará problemas en los próximos 50 años y a un muy pequeño coste.
- C. A continuación, realizar el saneamiento y el drenaje del patio de vecinos con sumideros, impermeabilización y de solera de hormigón para poder transitar por él.

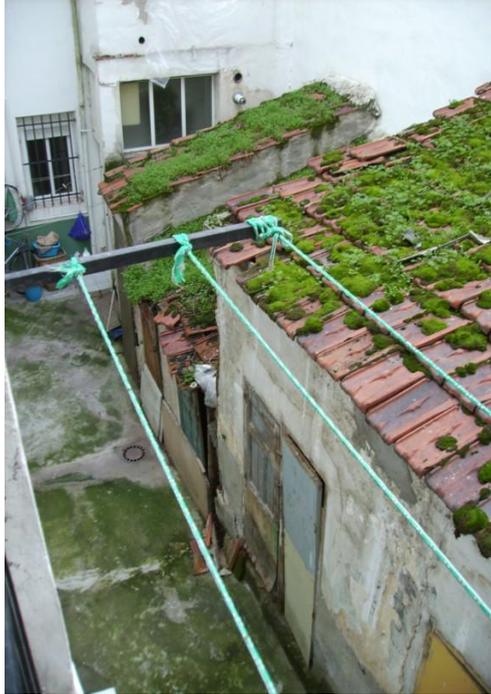
*Figura 33 Trasteros en mal estado con vegetación. Año 2015. Fuente: elaboración propia<sup>20</sup>.*

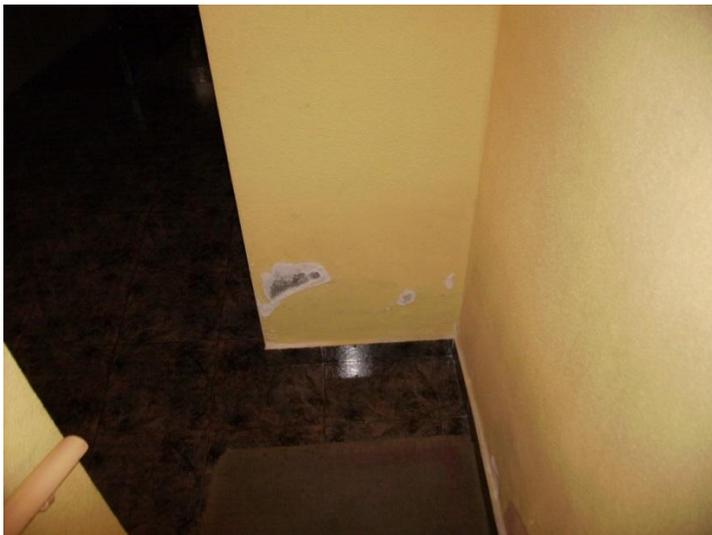
La aparición de humedades procedentes del suelo próximas a canalizaciones<sup>21</sup> de aguas residuales nos indica que la tubería se encuentra deteriorada.

*Figura 34 humedades en el portal. Año 2015. Fuente: elaboración propia.*

- D. Finalmente realizar una renovación de las tuberías de desagüe general que pasan por el portal, para eliminar las humedades.

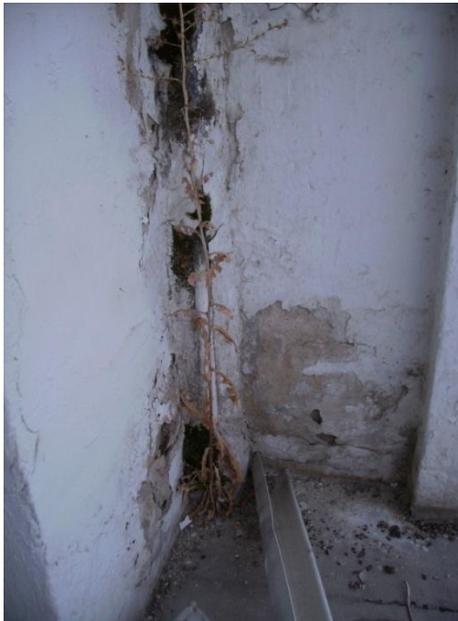
Se observa claramente un abandono absoluto del mantenimiento de las bajantes. Hay plantas de gran tamaño que deterioran la bajante<sup>22</sup>.

*Figura 35 Humedad en bajante. Año 2015. Fuente: elaboración propia.*

En la bajante vista se detecta la existencia de hierbas en las juntas de la misma, debiendo haber sido objeto de un mantenimiento a lo largo de los años. La ausencia de este mantenimiento, provoca que estas hierbas crezcan y se conviertan casi en arbustos, derivando en una rotura de la tubería por la presión de las raíces, deteriorando las juntas y provocando fugas de agua por ellas. Además hay que indicar que este edificio tiene estructura de madera y que el agua deteriora la madera, por lo que podríamos encontrarnos en un plazo más largo en un derrumbe parcial de alguna parte del edificio.

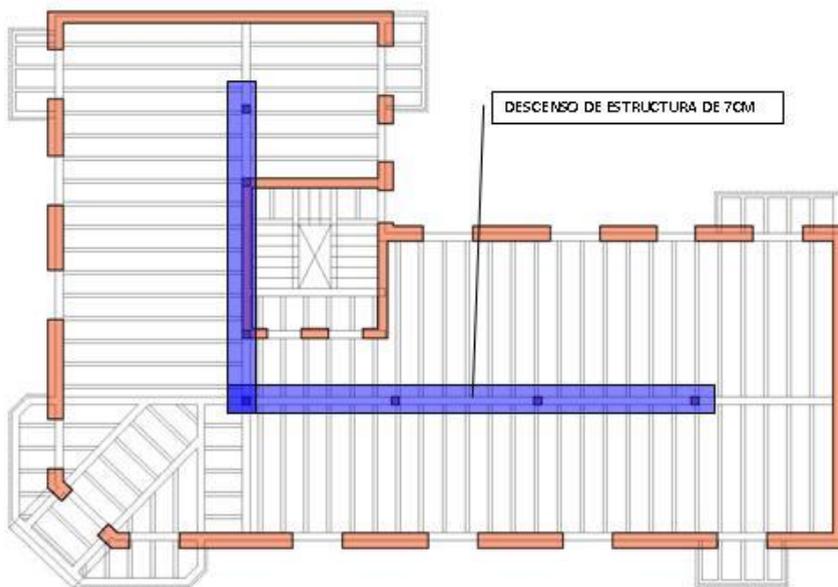
Del examen de las catas realizadas en planta baja, se puede comprobar que en planta baja no hay pilares de madera sino que son soportes de hormigón y se encuentran en buenas condiciones. Así pues, descartado un deterioro de la madera, se baraja la opción de un asentamiento<sup>24</sup> del terreno

Figura 37 Pendientes y descenso de estructura de madera. Año 2015. Fuente: elaboración propia.

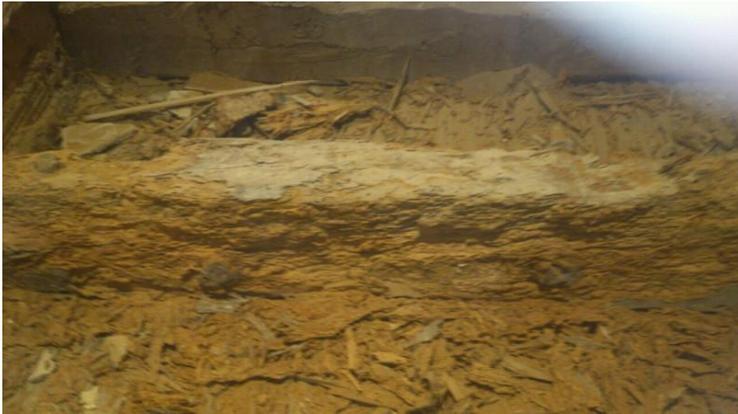
*Figura 38 Detalle de carcoma en viga. Año 2015. Fuente: elaboración propia.*

Tal como se observa, la carcoma ha deteriorado enormemente la viga, deshaciéndose al tocarla prácticamente con las manos.

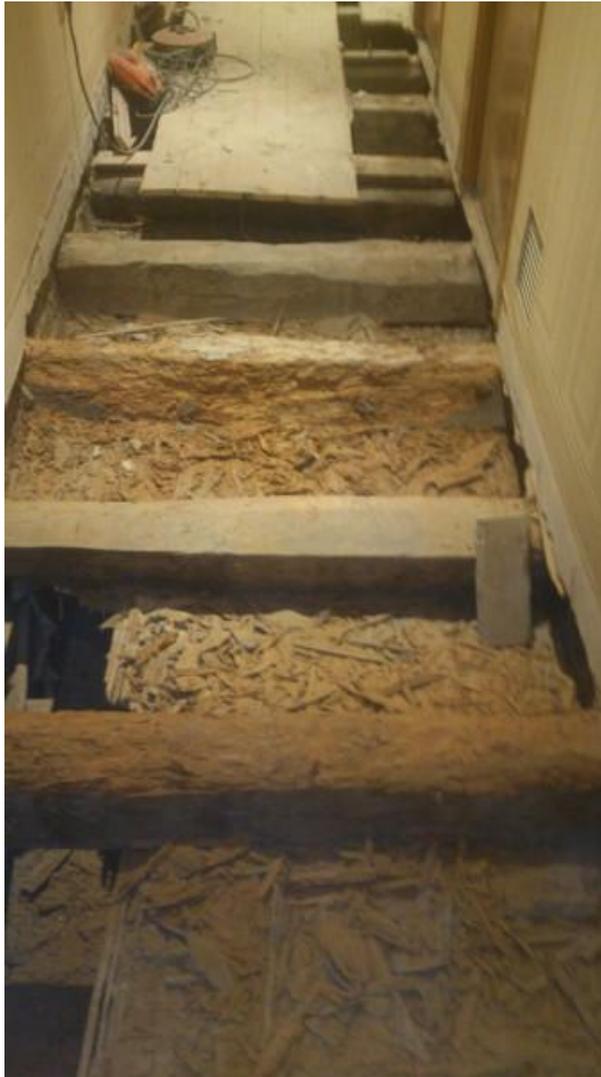
*Figura 39 Vista general de la carcoma. Año 2015. Fuente; elaboración propia.*

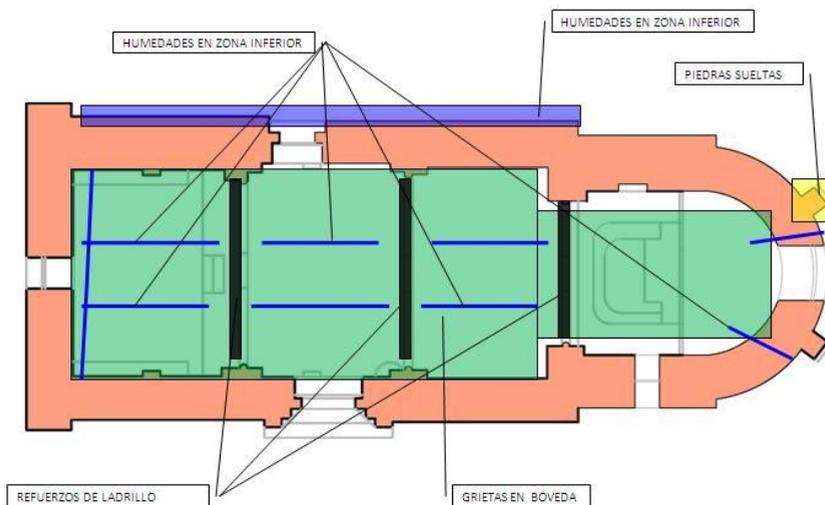
*Figura 49 Manifestaciones Patológicas observadas. Año 2009. Fuente: elaboración propia.*

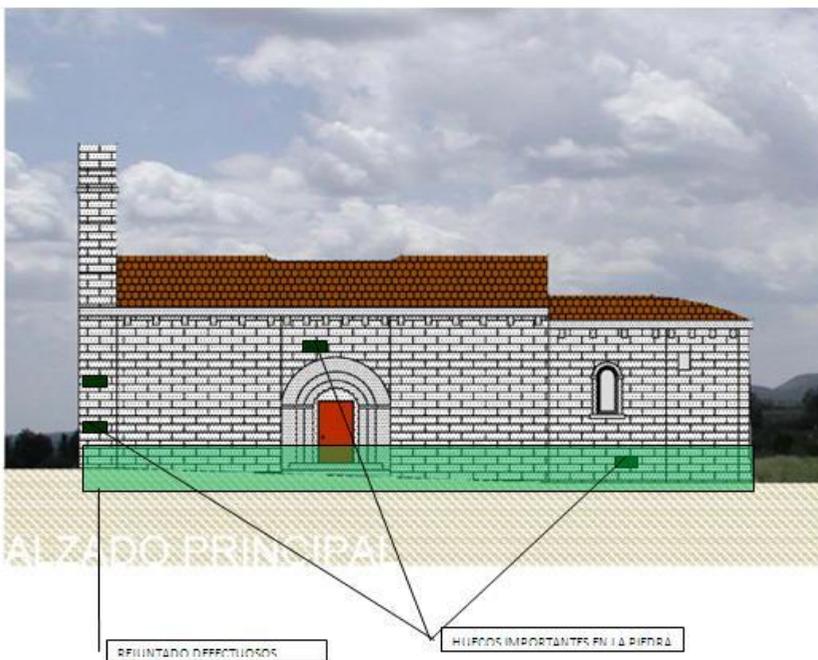
Defectuoso rejuntado de piedras en la parte inferior de la fachada.

Faltan piedras en la fachada.

*Figura 50 Manifestaciones patológicas en alzado principal. Año 2009. Fuente: elaboración propia*

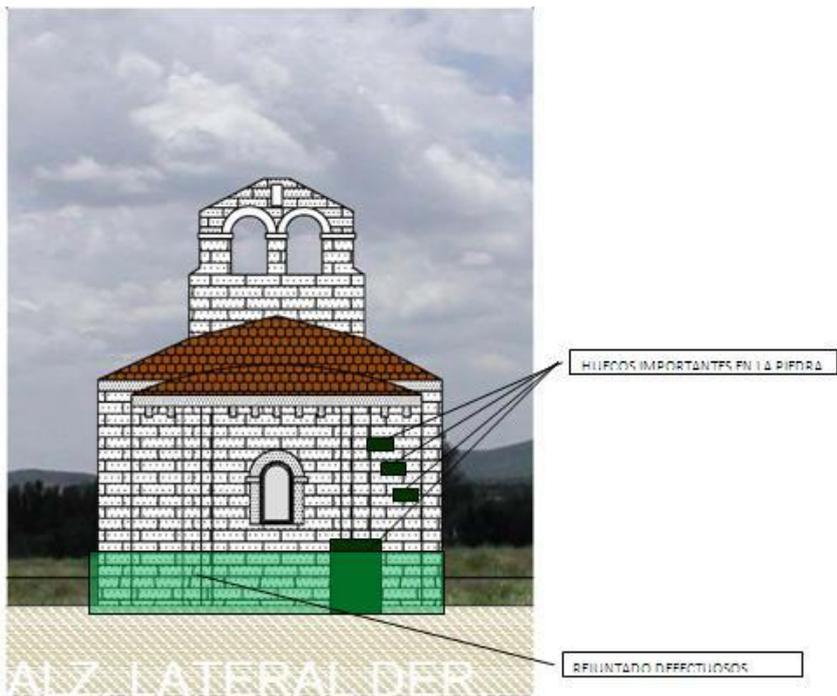
Defectuoso rejuntado de piedras en la parte inferior de la fachada.

Faltan piedras en la fachada.

Figura 51 Manifestaciones patológicas en alzado lateral derecho. Año 2009.

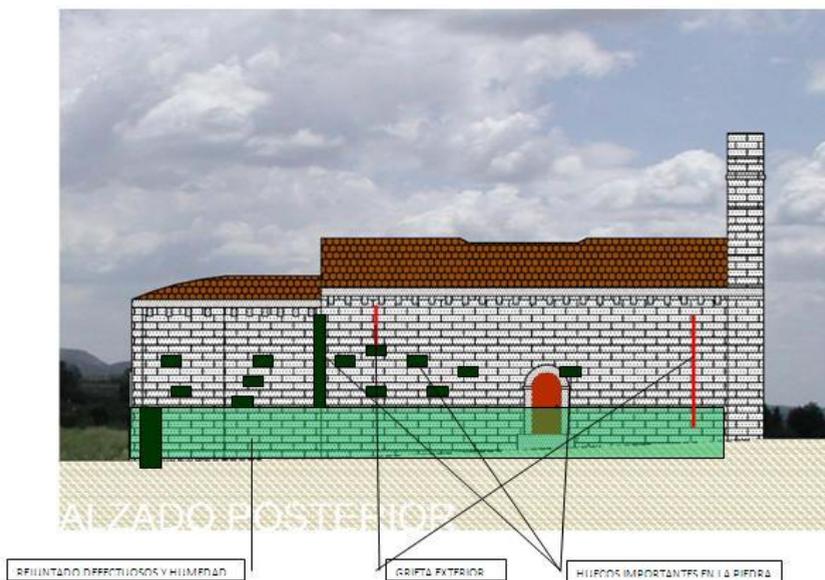
Defectuoso rejuntado de piedras en la parte inferior de la fachada y manchas de humedad.

Grietas en la fachada.

Figura 53 Manifestaciones patológicas en alzado posterior. Año 2009. Fuente: elaboración propia

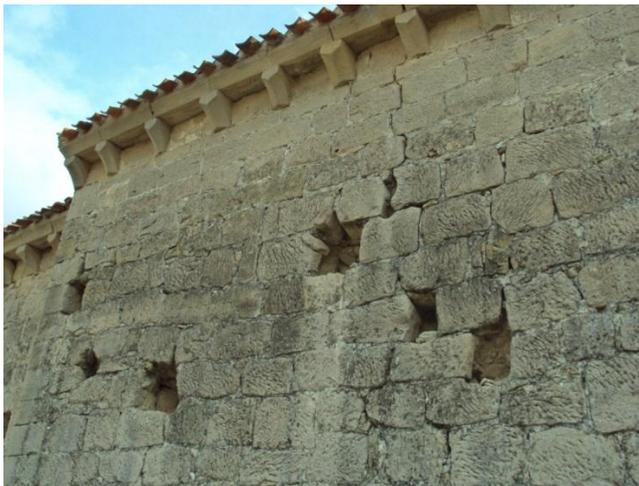
*Figura 54 Desaparición de piedras. Año 2009. Fuente: elaboración propia*

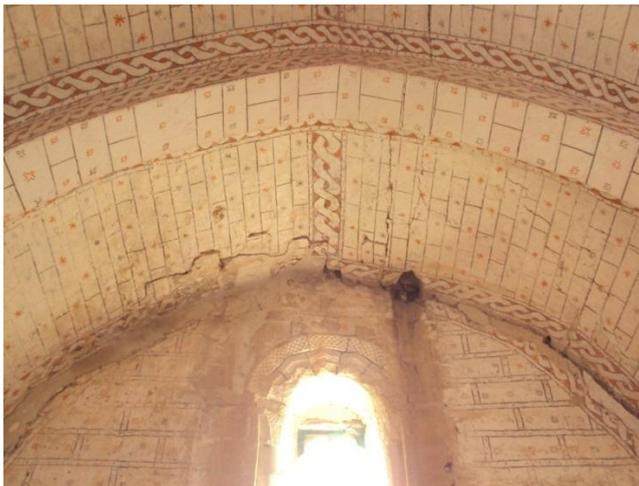
*Figura 55 Grietas en bóveda. Año 2009. Fuente: elaboración propia*

Este es el caso de este edificio en el que la estructura ha funcionado bien, a pesar del abandono sufrido, pero en el momento que se han originado esfuerzos de tracción, han aparecido graves problemas en la misma. Un pequeño movimiento en los muros de apoyo, origina esfuerzos de tracción en la estructura de piedra, dando lugar a grandes grietas en la bóveda.

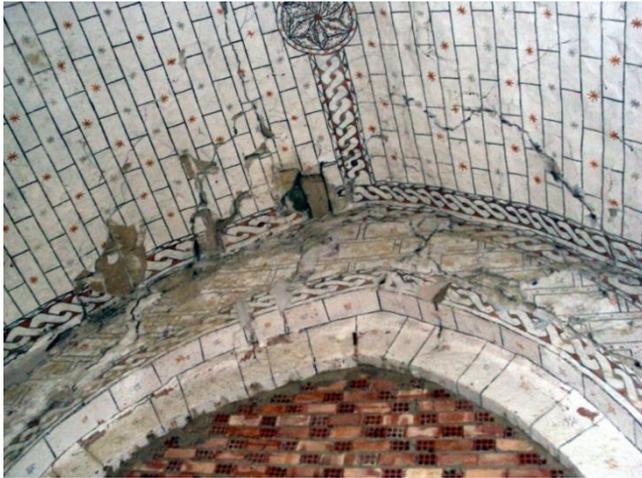
*Figura 56 Grietas en bóveda y arco. Año 2009. Fuente: elaboración propia*

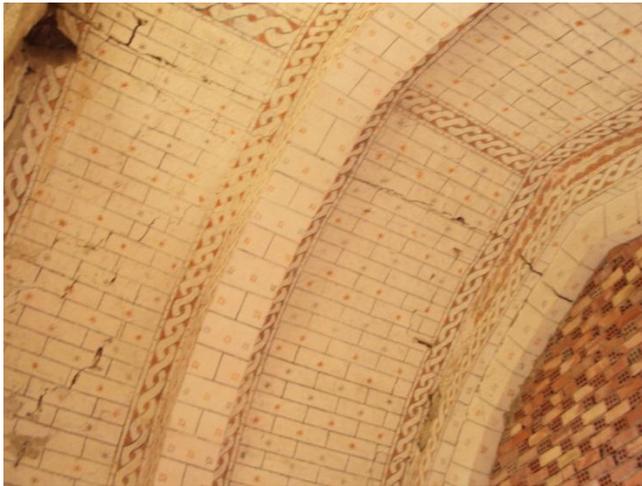
*Figura 57 Grieta en bóveda. Año 2009. Fuente: elaboración propia*

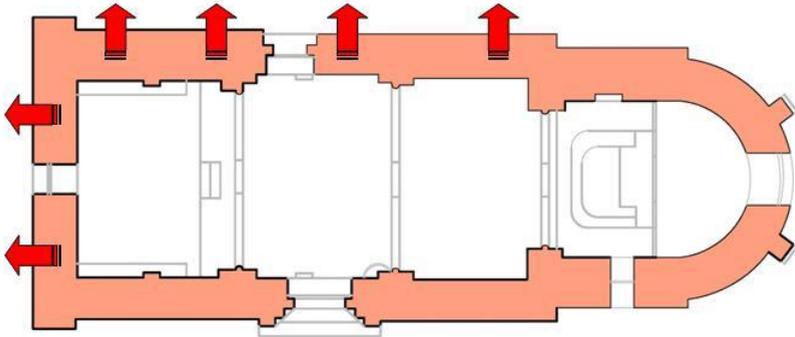
El **movimiento del muro lateral** y de **la espadaña**<sup>33</sup> se debe a que las **aguas superficiales**<sup>34</sup> del contorno se canalizaban a dicha zona, que deteriora la cimentación dado que el terreno se observaba empapado.

Figura 58 Desplazamiento de muros. Año 2009. Fuente: elaboración propia.

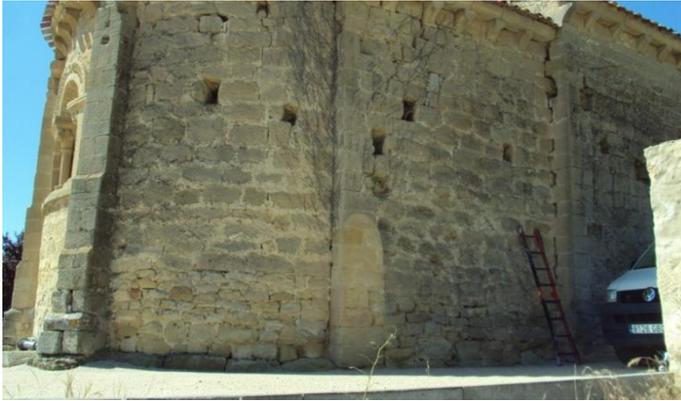
El **tercero** son las heladas que se producen en Burgos. Cuando el agua se acumula en una oquedad y se hiela, este incrementa de volumen y rompe la piedra y el mortero.

*Figura 59 Zona inferior deteriorada. Año 2009. Fuente: elaboración propia*

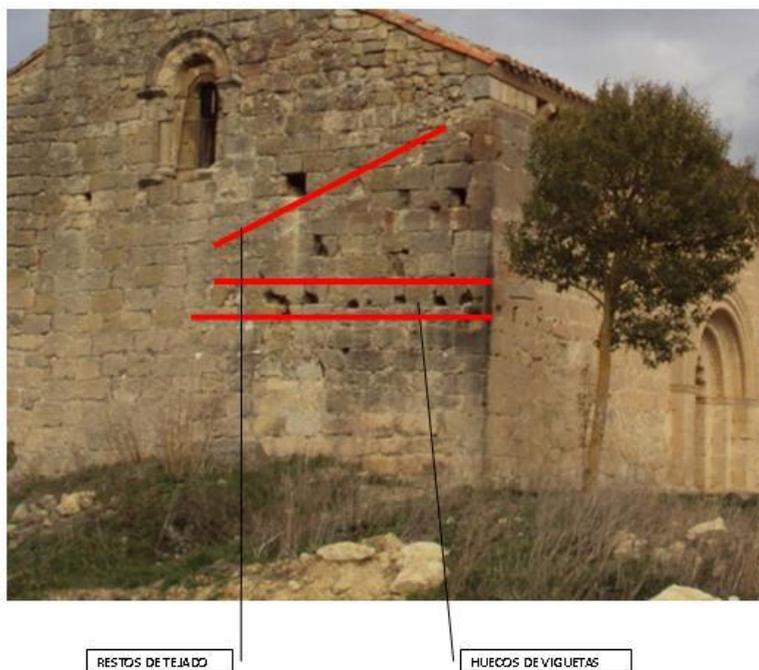
La **primera** es que antiguamente se anexionaban edificaciones menores junto al edificio principal. Aprovechaban la fachada del edificio existente para apoyar las vigas de madera. Para lo cual hacían huecos en la fachada e introducían las vigas de la nueva construcción. Normalmente se observan cortes rectos en la piedra.

*Figura 60 Señales de la existencia de edificios adosados. Año 200. Fuente: elaboración propia.*

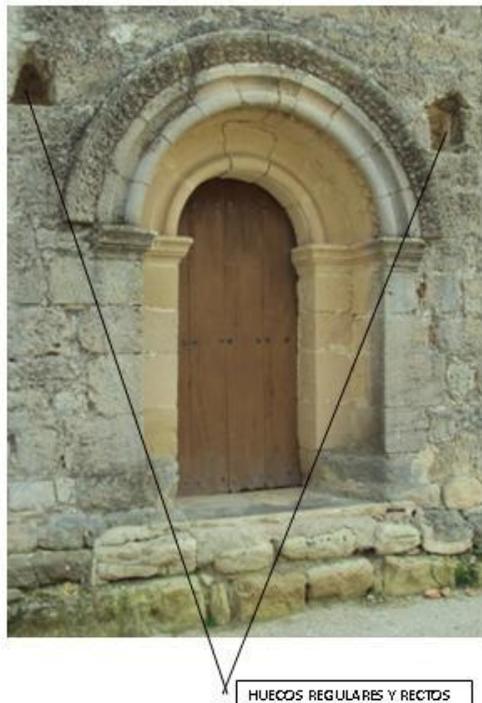
Se observan dos huecos simétricos en la fachada con bordes rectos que no dan la impresión de ser naturales. Su altura, ubicación y simetría, hace lógico pensar que antiguamente había un tejadillo, a modo de soportal, a la entrada de la ermita, con la finalidad de protegerse de la lluvia y del sol.

*Figura 61 Indicios de antiguas construcciones. Año 2009. Fuente: elaboración propia.*

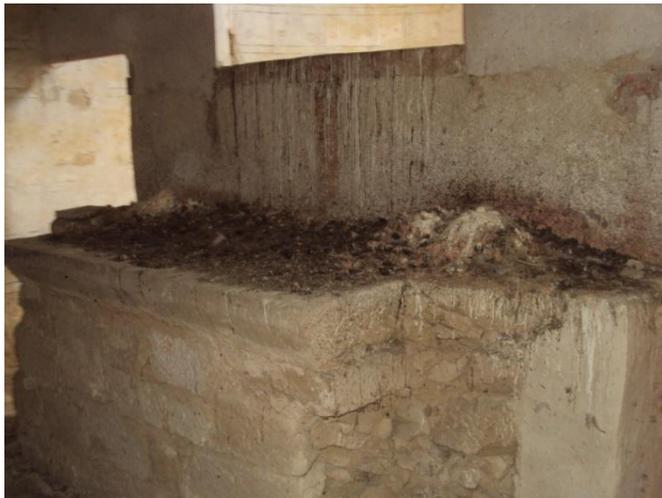
Pilar exterior en muy mal estado

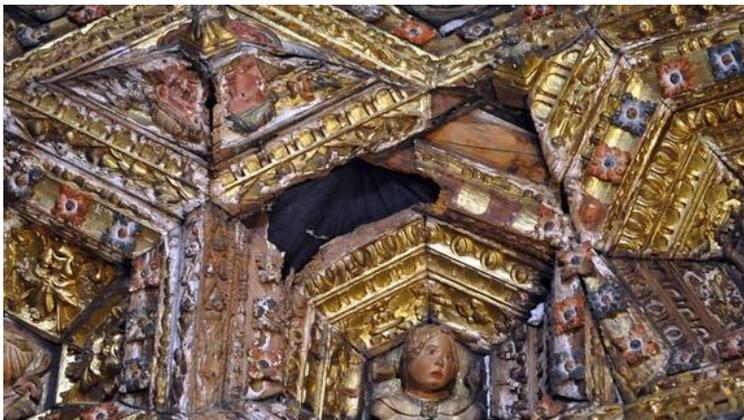
Estado del exterior de la cúpula.
