TRABAJO FINAL DE MÁSTER  
septiembre 2015

# El Castillo de Torres Torres

## Estudios previos

Lidia Baixauli de la Villa

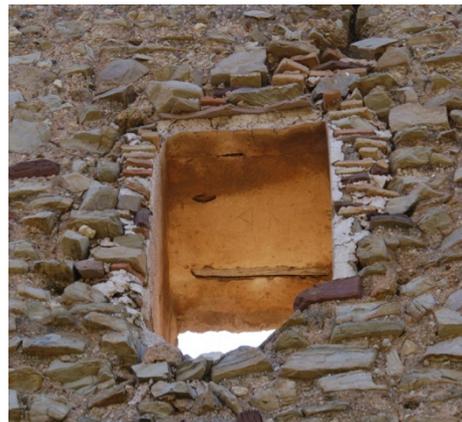
Img. 4. 50 Ladrillos formando jambas y rellenando grietas

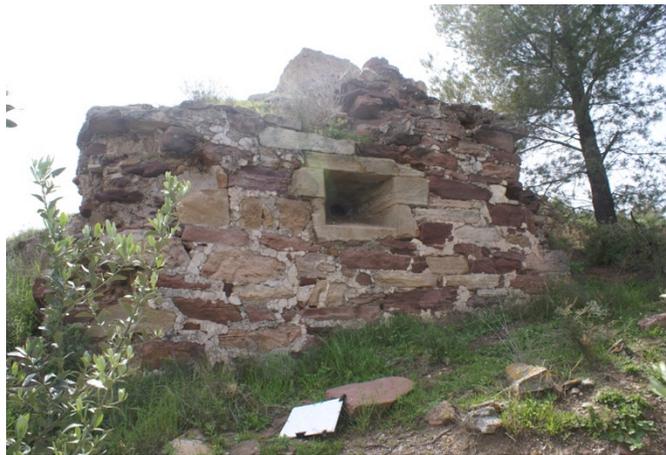
Img. 4. 118 Torre Noreste

Su extremo derecho se traba con una torre rectangular de unos 4 x 5 metros de planta, torre Noreste (TNE). Es la torre más deteriorada del castillo: su lado mejor conservado es el de orientación Norte, donde se conserva intacta su tronera. El muro que cierra la torre por el Este, ha perdido su haz exterior, mientras que el muro Oeste, está prácticamente enterrado. La torre también ha perdido su altura original.

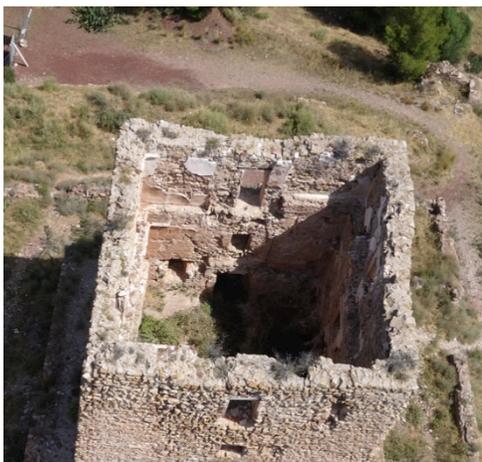
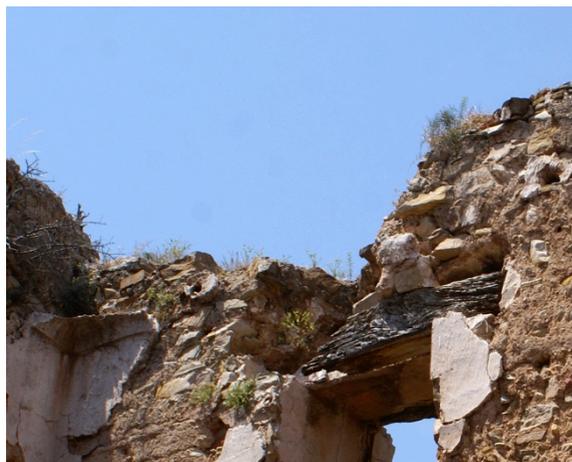
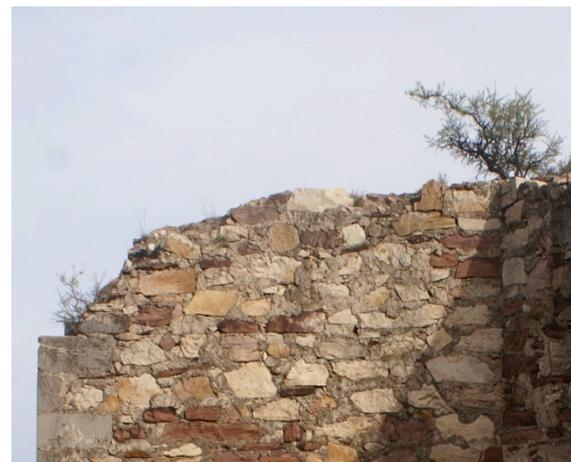
CONSECUENCIAS: la pérdida de planeidad de la coronación permite la acumulación de agua y tierra que hará que crezcan plantas que debilitarán el muro, provocando la pérdida de material, que favorecerá la continua degradación de los muros.

LOCALIZACIÓN: En todo el conjunto

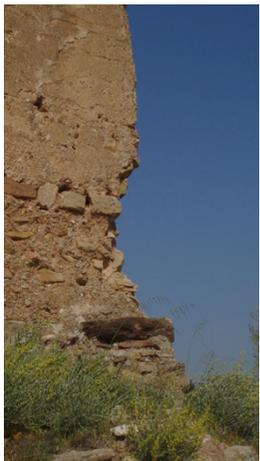
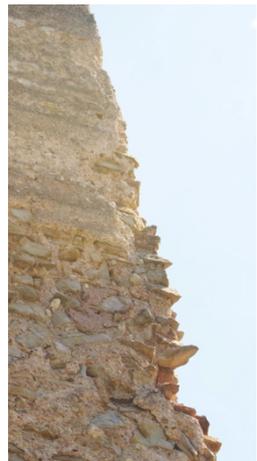
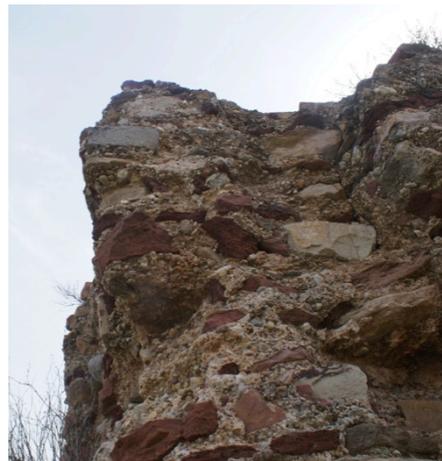
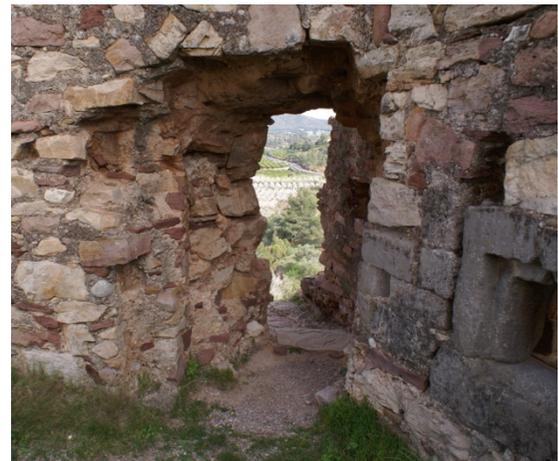
**FICHA 03**

TIPO DE LESIÓN : Pérdida de material	FACTORES : físico-mecánicos, físico-químicos, antrópicos
DESCRIPCIÓN: falta de volumen en partes del muro. Falta de algún material del elemento constructivo: sillares, mampuestos...	CAUSAS POSIBLES: principalmente a la falta de mantenimiento y deterioro del edificio. Algunas falta son por sustracción intencionada, sobre todo de sillares.  CONSECUENCIAS: debilitamiento del elemento constructivo

LOCALIZACIÓN: En todo el conjunto

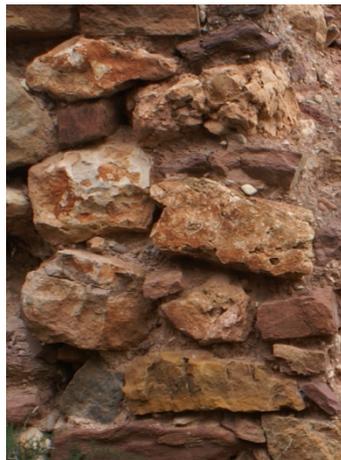
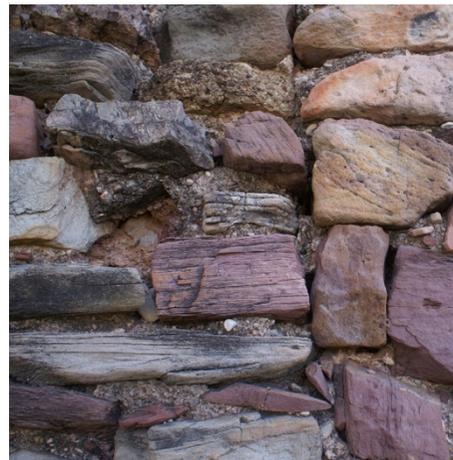
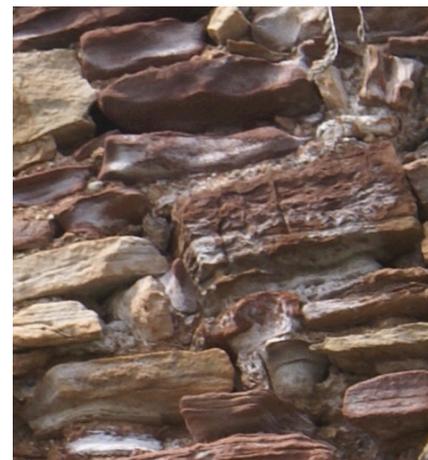
TIPO DE LESIÓN : Deterioro de los mampuestos

LOCALIZACIÓN: En la mayoría de muros. Las zonas más expuestas al viento (Este) y a la umbría (Norte) se ven más alteradas

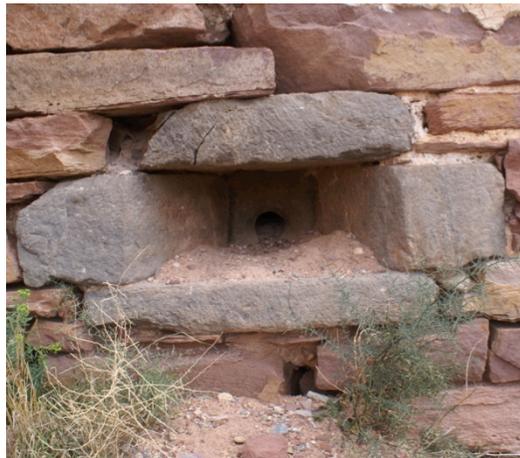
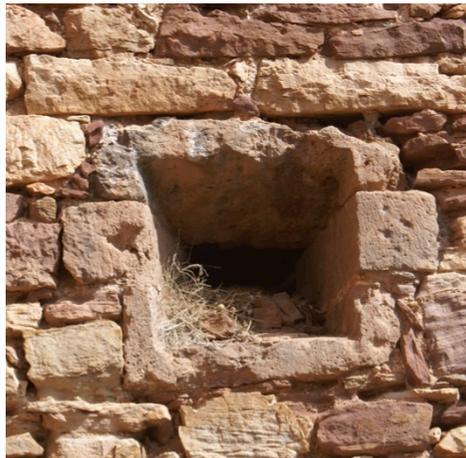
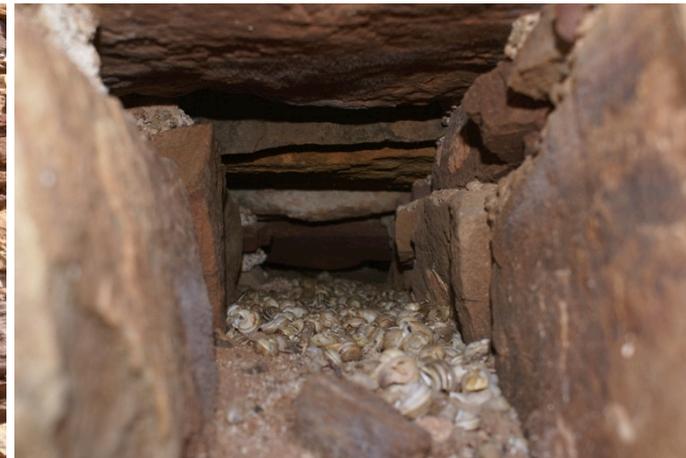
CONSECUENCIAS: Corrosión biológica. Suciedad.

LOCALIZACIÓN: En todos los paramentos exteriores del conjunto

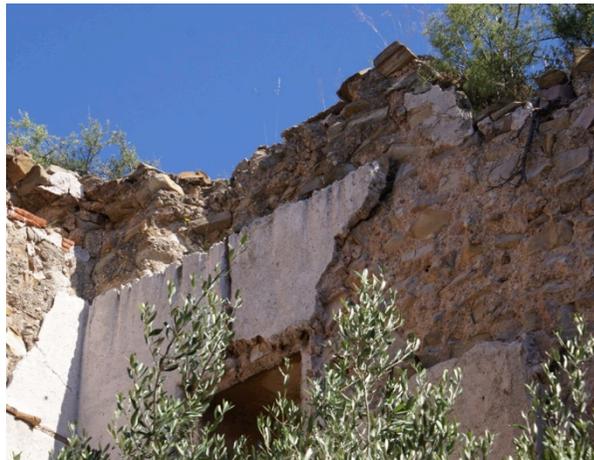
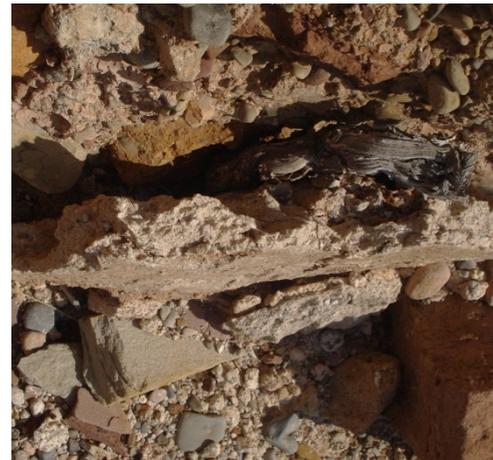
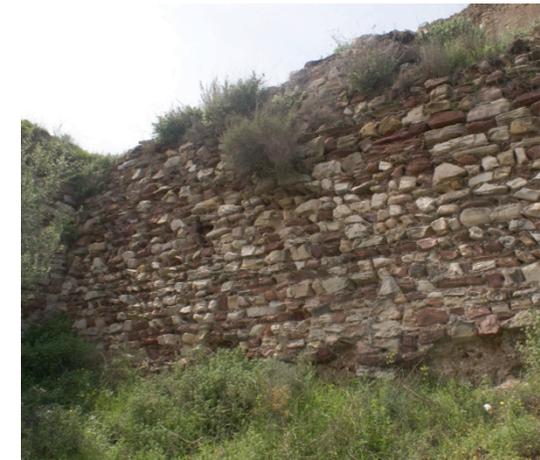
**LOCALIZACIÓN:** En todo el conjunto

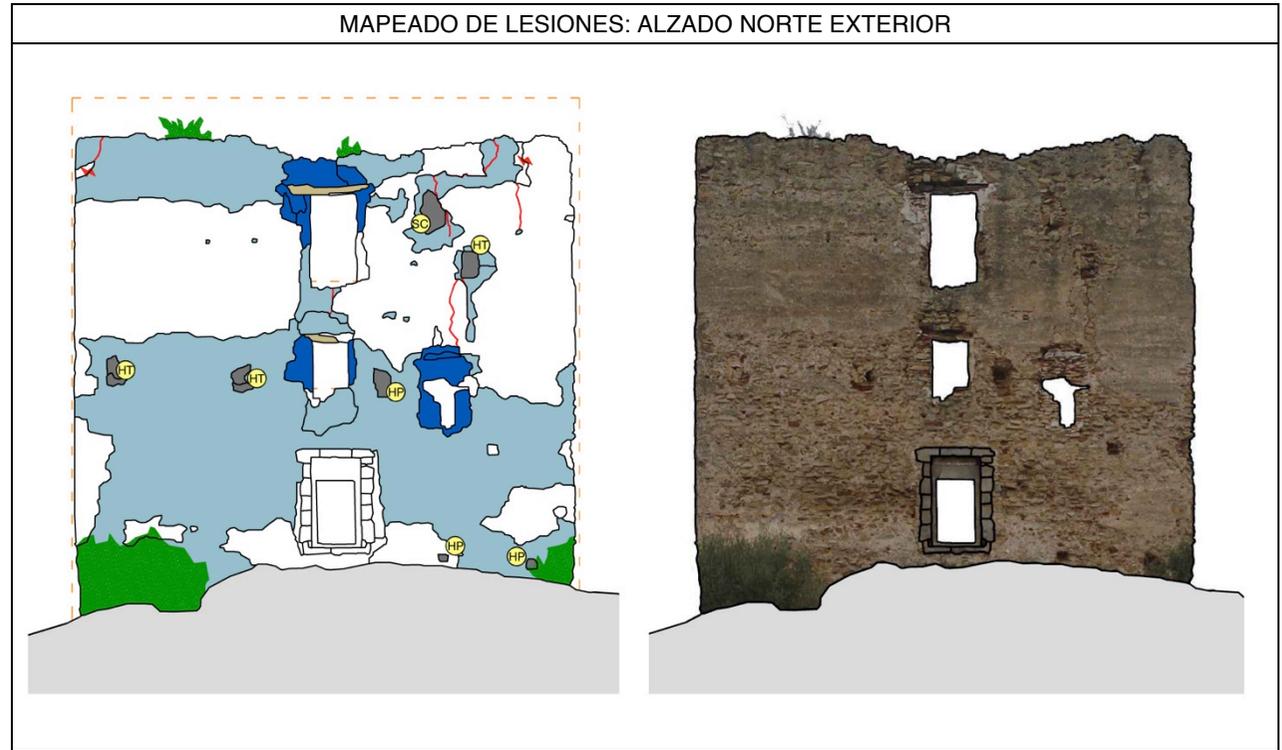
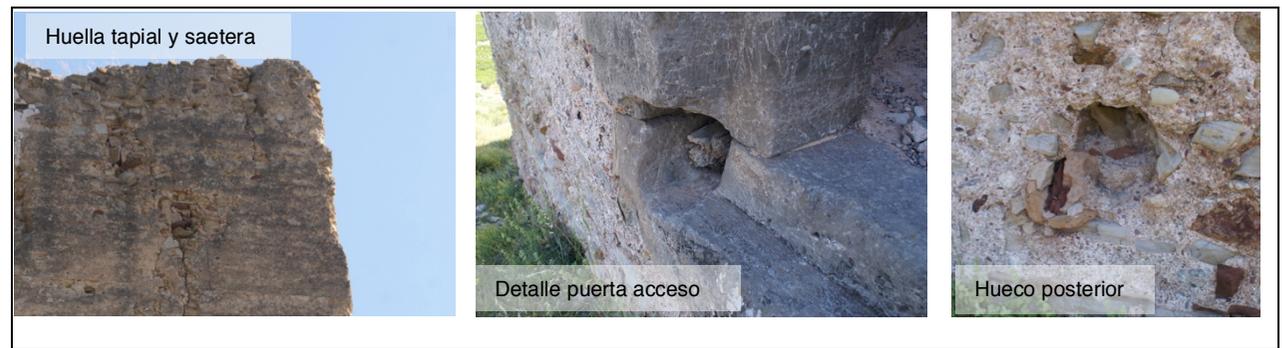
F. FÍSICO- MECÁNICOS			
Grietas y fisuras		X	
Desprendimientos		X	
Pérdida de costra		X	
Pérdida de enlucido			
Pérdida de volumen		X	
Falta de forjados			
Acumulación de tierras			
BIÓTICOS			
Vegetación superior		X	
Putrefacción		X	
Xilófagos		X	
ANTRÓPICOS			
Reintegraciones		X	
Grafitis		G	
Intervenciones		X	
HUECOS	Hueco tapado	HT	X
	Hueco posterior	HP	X
	Acceso tapiado	AT	
	Hueco vigas	HV	
	Saetera cegada	SC	X
AMBIENTALES - CONTAMINANTES			
Suciedad		X	
Ennegrecimiento		X

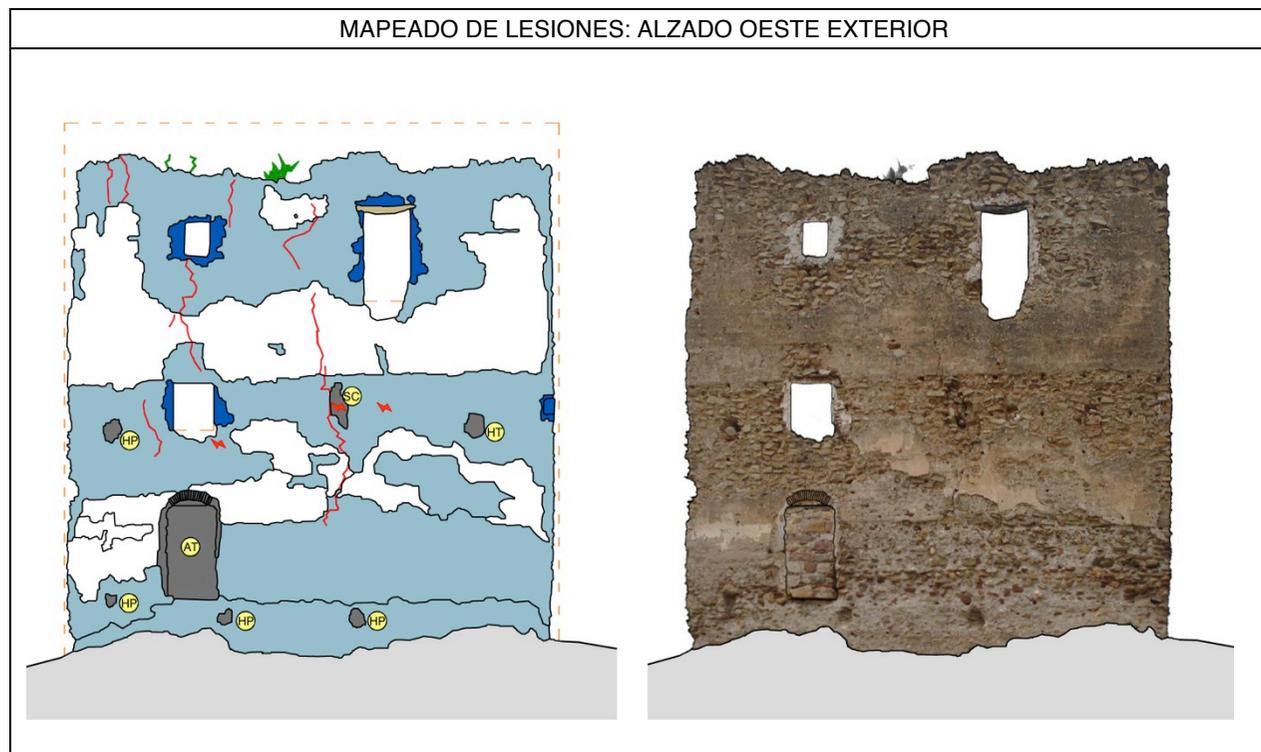
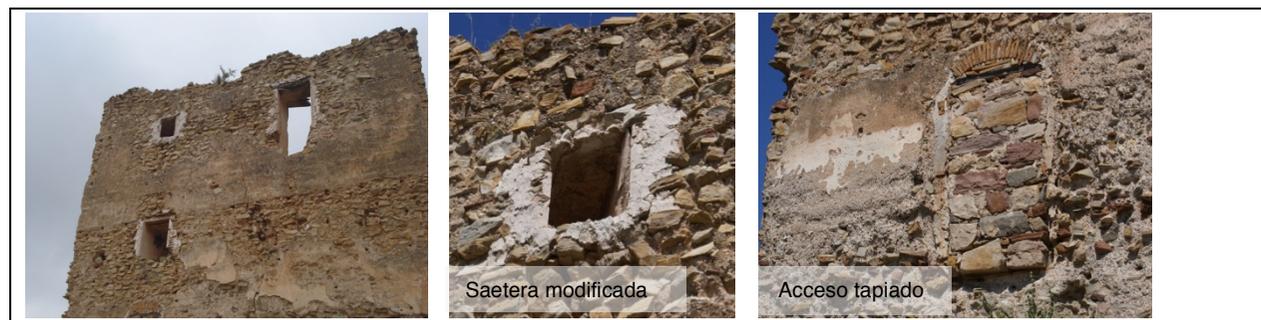
F. FÍSICO- MECÁNICOS			
Grietas y fisuras		X	
Desprendimientos		X	
Pérdida de costra		X	
Pérdida de enlucido			
Pérdida de volumen		X	
Falta de forjados			
Acumulación de tierras			
BIÓTICOS			
Vegetación superior		X	
Putrefacción		X	
Xilófagos		X	
ANTRÓPICOS			
Reintegraciones		X	
Grafitis		G	
Intervenciones		X	
HUECOS	Hueco tapado	HT	X
	Hueco posterior	HP	X
	Acceso tapiado	AT	X
	Hueco vigas	HV	
	Saetera cegada	SC	X
AMBIENTALES - CONTAMINANTES			
Suciedad		X	
Ennegrecimiento		X

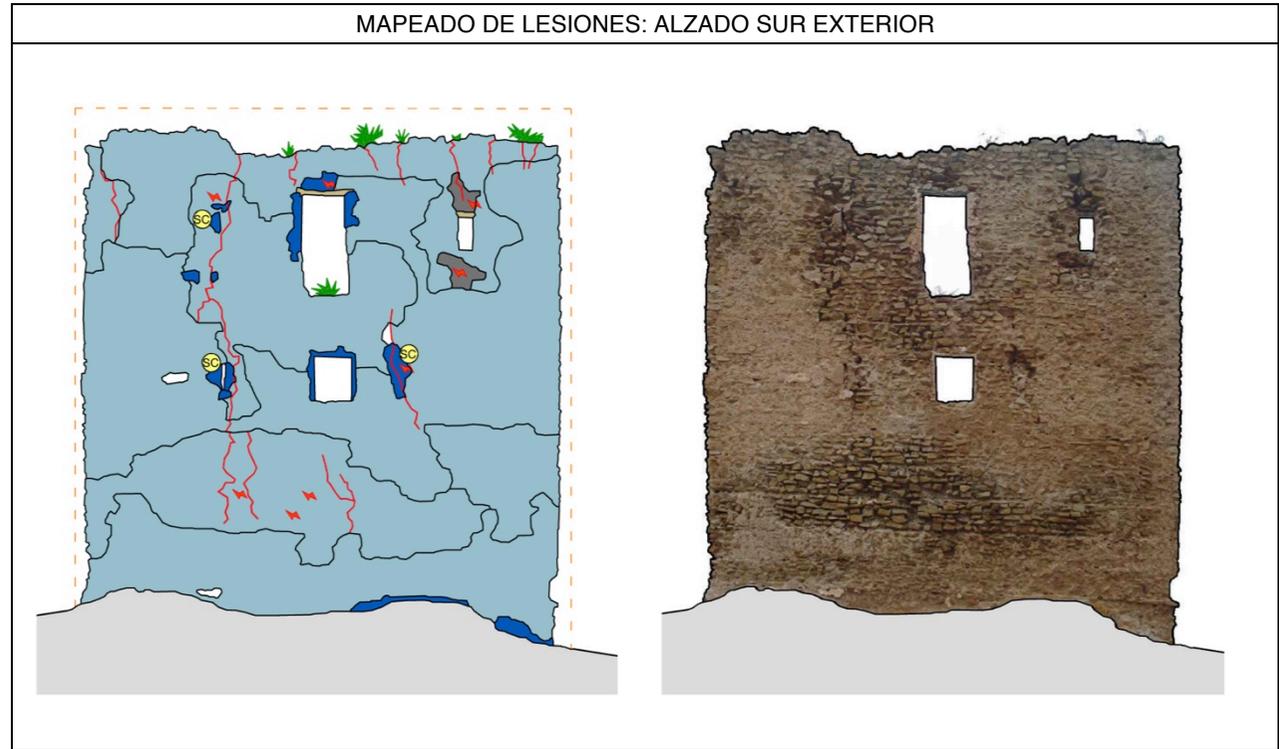
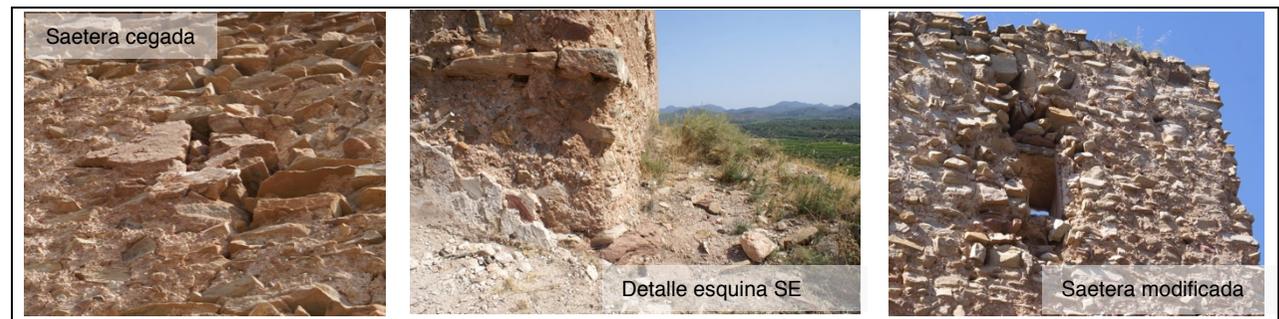
F. FÍSICO- MECÁNICOS			
Grietas y fisuras		X	
Desprendimientos		X	
Pérdida de costra		X	
Pérdida de enlucido			
Pérdida de volumen		X	
Falta de forjados			
Acumulación de tierras			
BIÓTICOS			
Vegetación superior		X	
Putrefacción		X	
Xilófagos		X	
ANTRÓPICOS			
Reintegraciones		X	
Grafitis			
Intervenciones		X	
HUECOS	Hueco cegado	HC	
	Hueco posterior	HP	
	Acceso tapiado	AT	
	Hueco vigas	HV	
	Saetera cegada	SC	X
AMBIENTALES - CONTAMINANTES			
Suciedad		X	
Ennegrecimiento		X

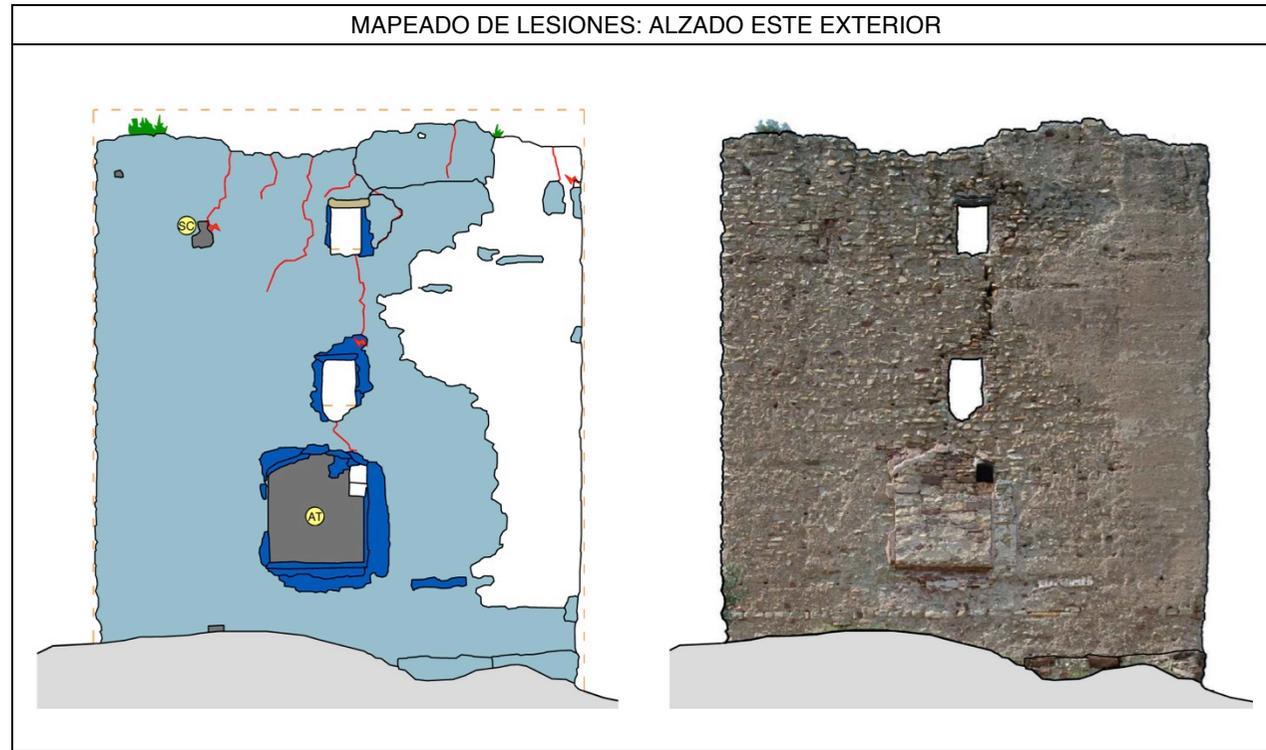
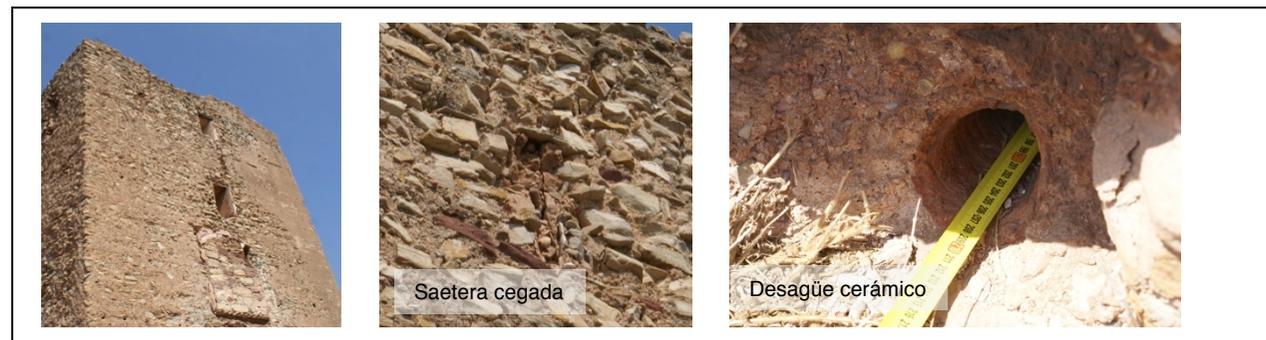
F. FÍSICO- MECÁNICOS			
Grietas y fisuras		X	
Desprendimientos		X	
Pérdida de costra		X	
Pérdida de enlucido			
Pérdida de volumen		X	
Falta de forjados			
Acumulación de tierras			
BIÓTICOS			
Vegetación superior		X	
Putrefacción		X	
Xilófagos		X	
ANTRÓPICOS			
Reintegraciones		X	
Grafitis		G	
Intervenciones		X	
HUECOS	Hueco tapado		HT
	Hueco posterior		HP
	Acceso tapiado		AT
	Hueco vigas		HV
	Saetera cegada		SC
AMBIENTALES - CONTAMINANTES			
Suciedad		X	
Ennegrecimiento		X

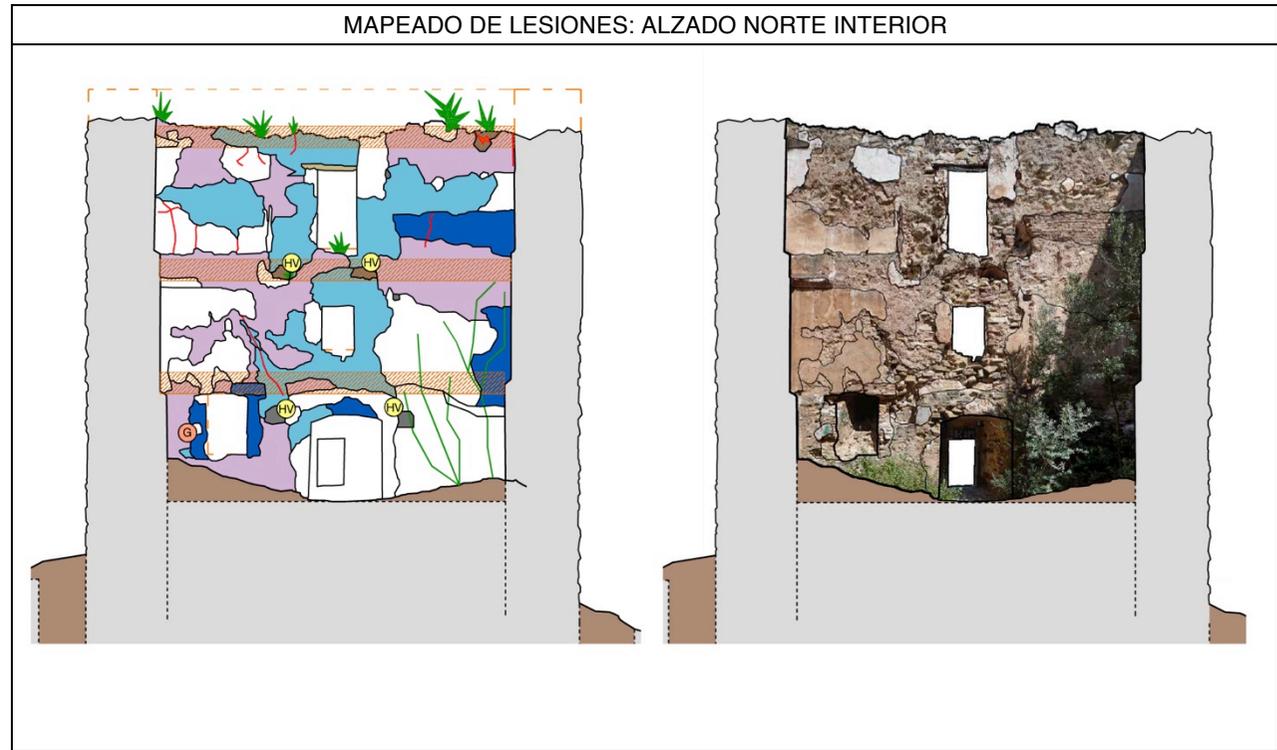
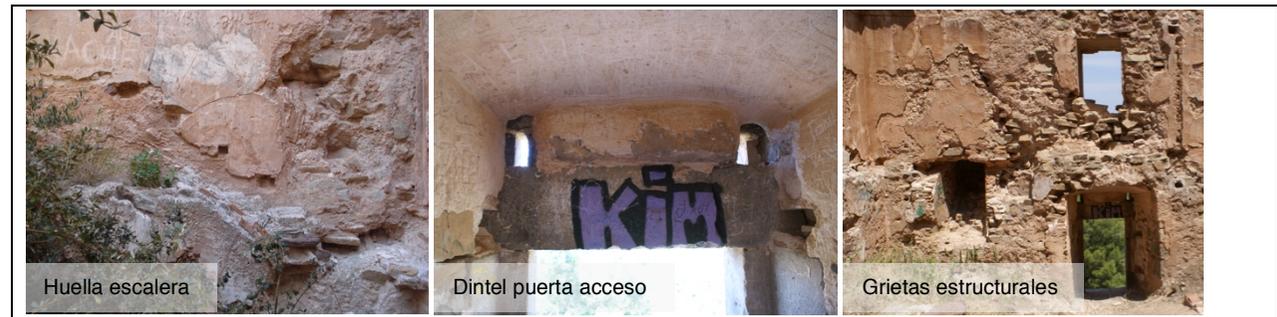
F. FÍSICO- MECÁNICOS			
Grietas y fisuras		X	
Desprendimientos		X	
Pérdida de costra		X	
Pérdida de enlucido		X	
Pérdida de volumen		X	
Falta de forjados		X	
Acumulación de tierras		X	
BIÓTICOS			
Vegetación superior		X	
Putrefacción		X	
Xilófagos		X	
ANTRÓPICOS			
Reintegraciones		X	
Grafitis	<b>G</b>	X	
Intervenciones		X	
HUECOS	Hueco cegado	HC	
	Hueco posterior	HP	X
	Acceso tapiado	AT	
	Hueco vigas	HV	X
	Saetera cegada	SC	
AMBIENTALES - CONTAMINANTES			
Suciedad		X	
Ennegrecimiento		X

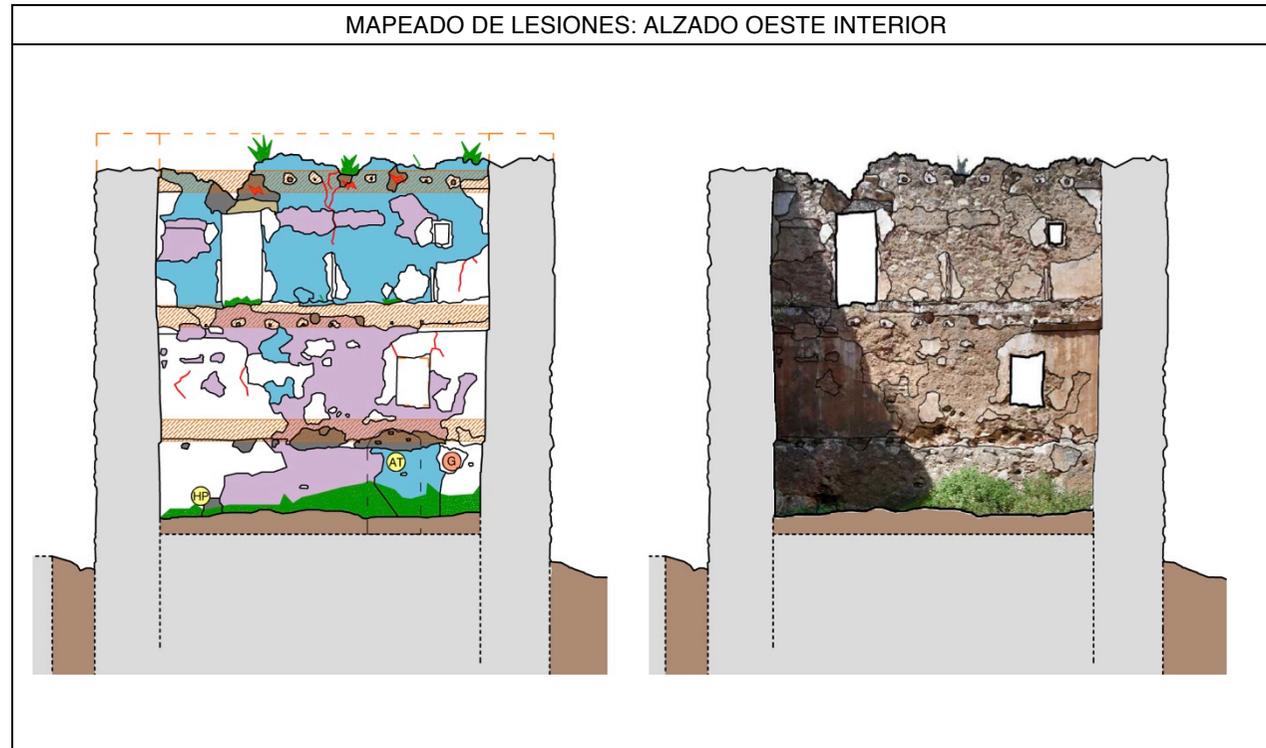
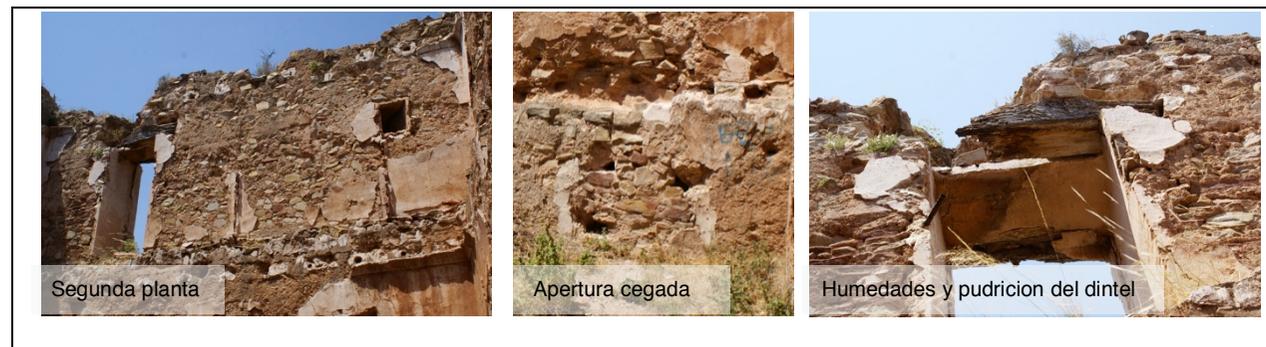
F. FÍSICO- MECÁNICOS			
Grietas y fisuras		X	
Desprendimientos		X	
Pérdida de costra		X	
Pérdida de enlucido		X	
Pérdida de volumen		X	
Falta de forjados		X	
Acumulación de tierras		X	
BIÓTICOS			
Vegetación superior		X	
Putrefacción		X	
Xilófagos		X	
ANTRÓPICOS			
Reintegraciones			
Grafitis		X	
Intervenciones		X	
HUECOS	Hueco cegado		
	Hueco posterior		X
	Acceso tapiado		X
	Hueco vigas		
	Saetera cegada		
AMBIENTALES - CONTAMINANTES			
Suciedad		X	
Ennegrecimiento		X

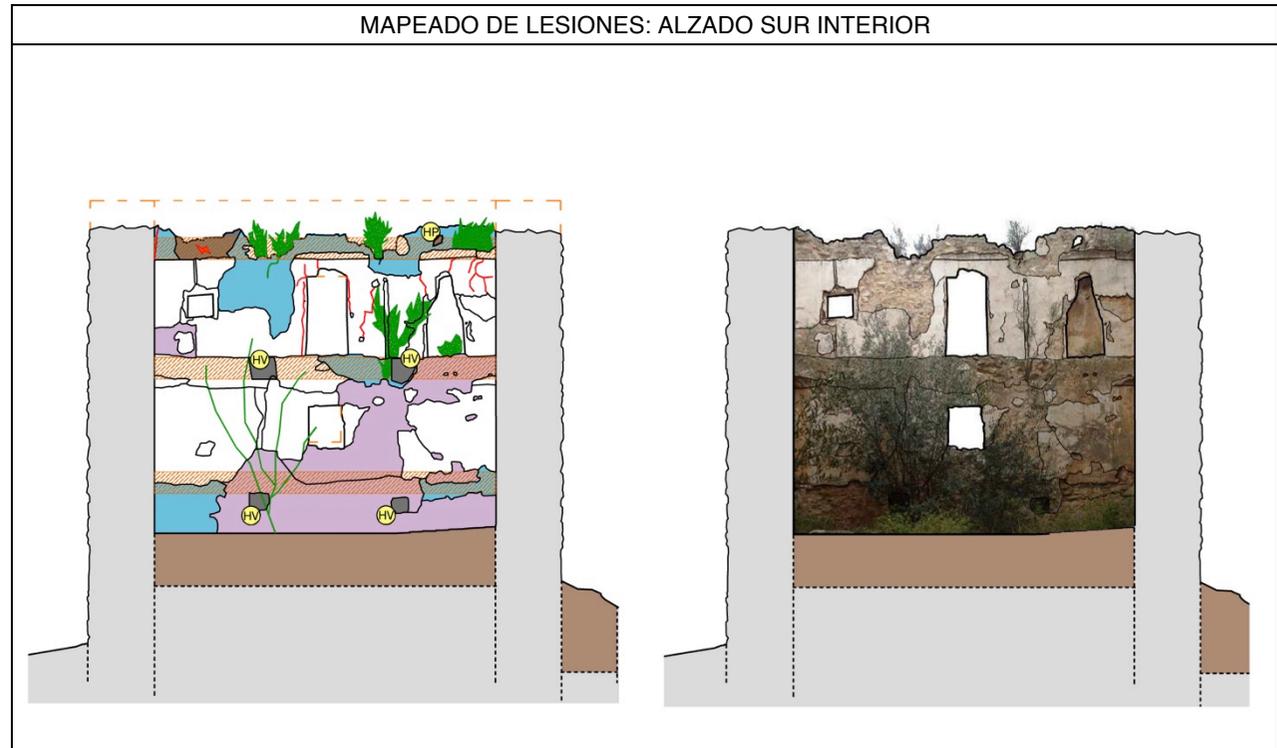
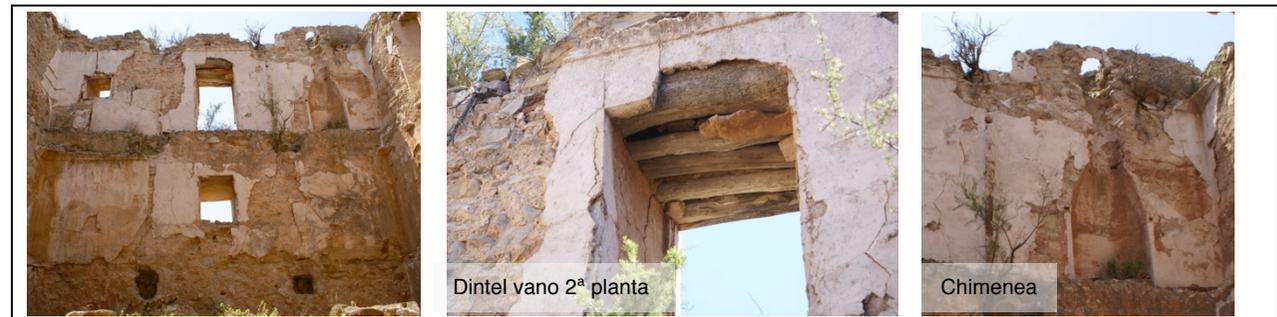
F. FÍSICO- MECÁNICOS			
Grietas y fisuras		X	
Desprendimientos		X	
Pérdida de costra		X	
Pérdida de enlucido		X	
Pérdida de volumen		X	
Falta de forjados		X	
Acumulación de tierras		X	
BIÓTICOS			
Vegetación superior		X	
Putrefacción			
Xilófagos		X	
ANTRÓPICOS			
Reintegraciones			
Grafitis			
Intervenciones		X	
HUECOS	Hueco cegado		
	Hueco posterior		X
	Acceso tapiado		
	Hueco vigas		X
	Saetera cegada		
AMBIENTALES - CONTAMINANTES			
Suciedad		X	
Ennegrecimiento		X

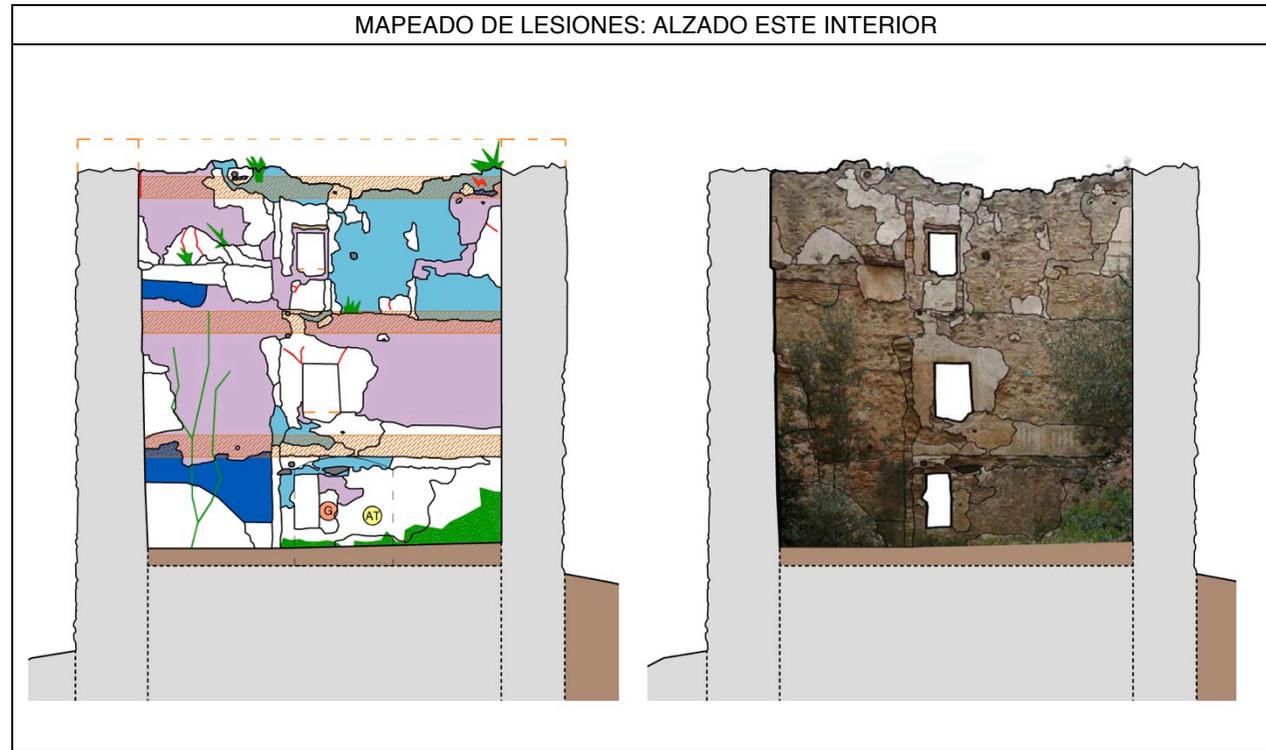
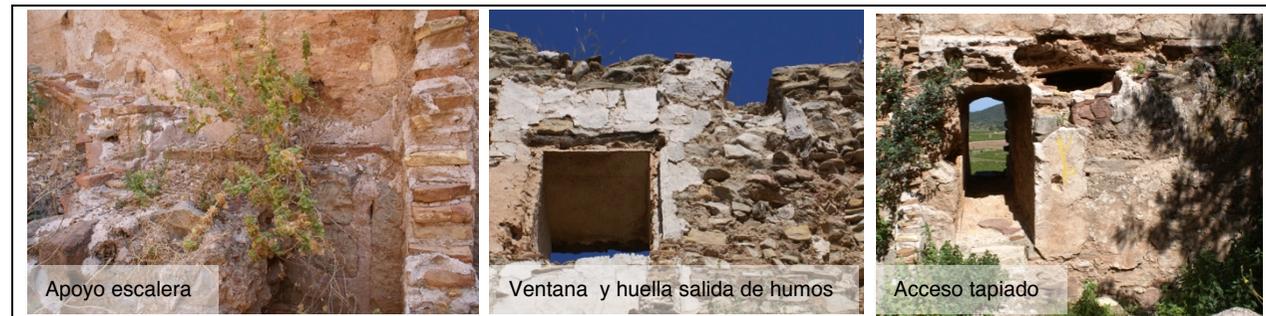
F. FÍSICO- MECÁNICOS			
Grietas y fisuras		X	
Desprendimientos		X	
Pérdida de costra		X	
Pérdida de enlucido		X	
Pérdida de volumen		X	
Falta de forjados		X	
Acumulación de tierras		X	
BIÓTICOS			
Vegetación superior		X	
Putrefacción		X	
Xilófagos			
ANTRÓPICOS			
Reintegraciones		X	
Grafitis		X	
Intervenciones		X	
HUECOS	Hueco cegado		
	Hueco posterior		X
	Acceso tapiado		X
	Hueco vigas		
	Saetera cegada		
AMBIENTALES - CONTAMINANTES			
Suciedad		X	
Ennegrecimiento		X
