Master Oficial en Conservación de Patrimonio Arquitectónico |

Análisis constructivo y estructural de la Iglesia de Nuestra Señora de la Asunción de Monreal de Ariza - Zaragoza

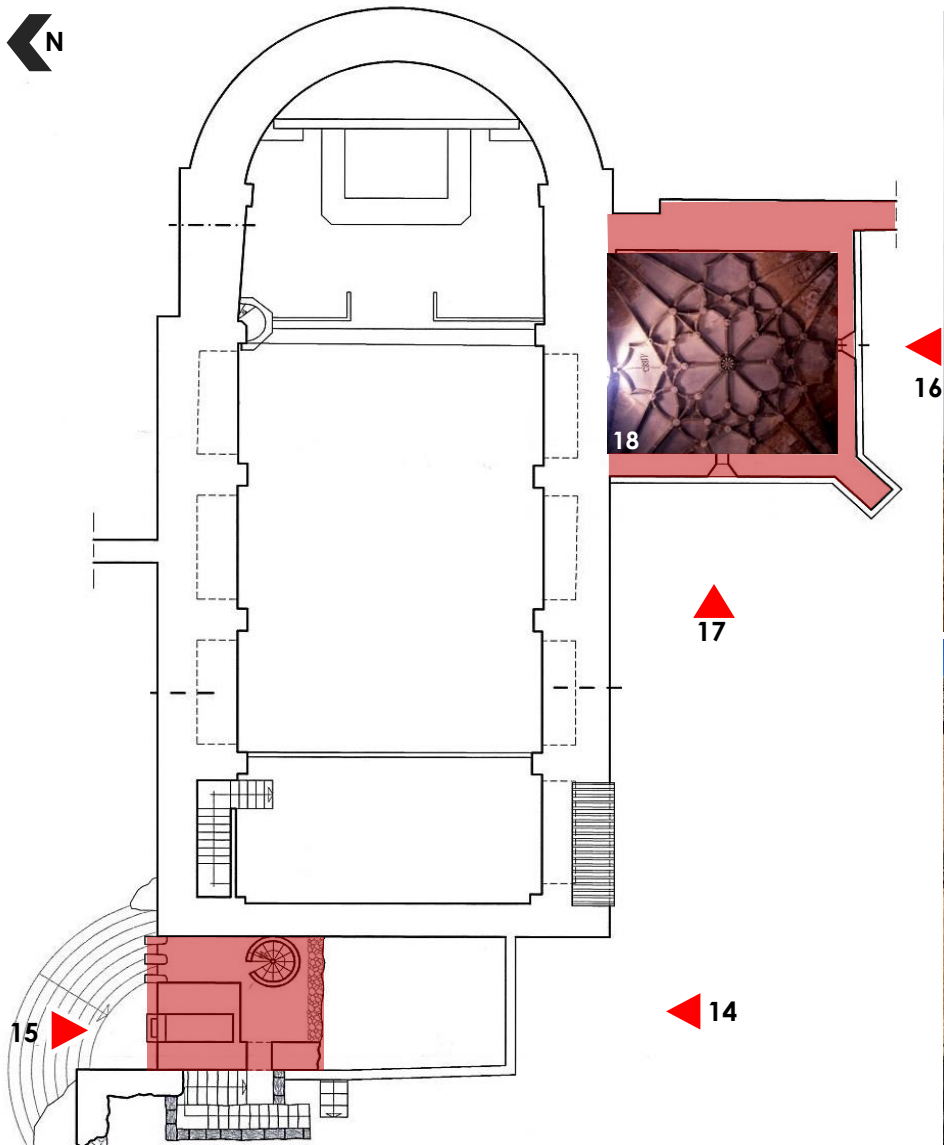
Planta Iglesia con reformas realizadas en S XIV

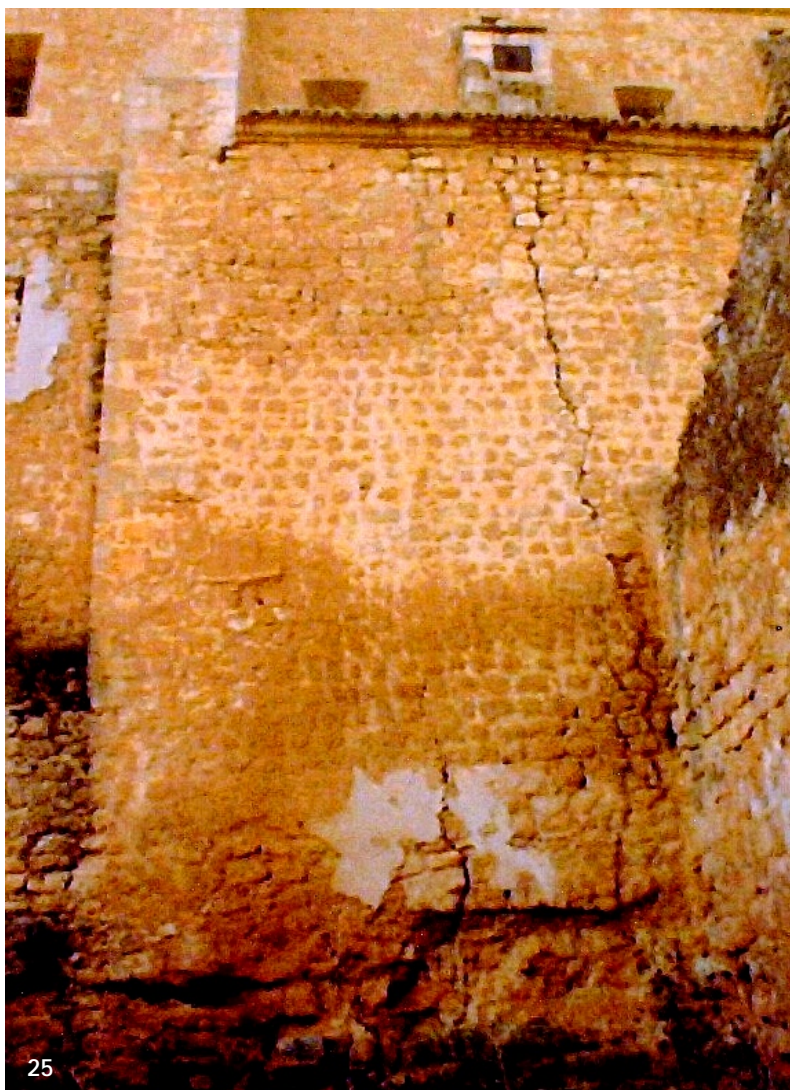
| REPORTAJE FOTOGRAFICO |

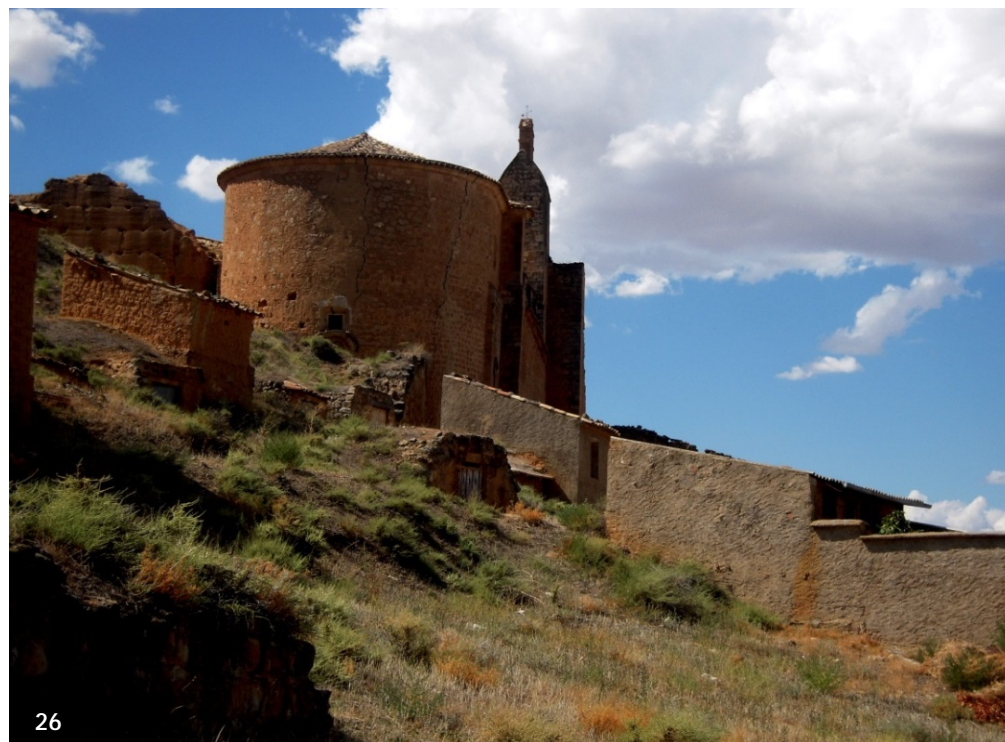
Detalle de grietas subverticales que afectan al sustrato rocoso

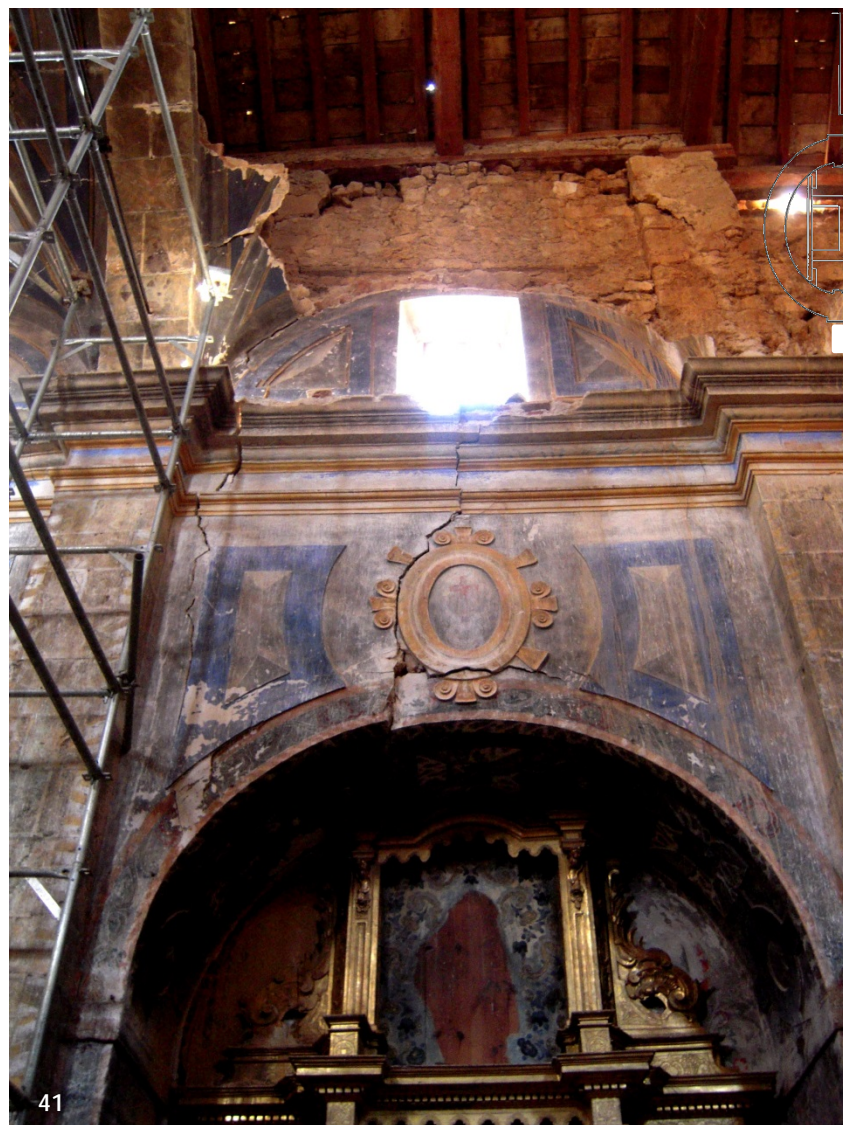
Foto 39 - 40 Fotos de Archivo personal

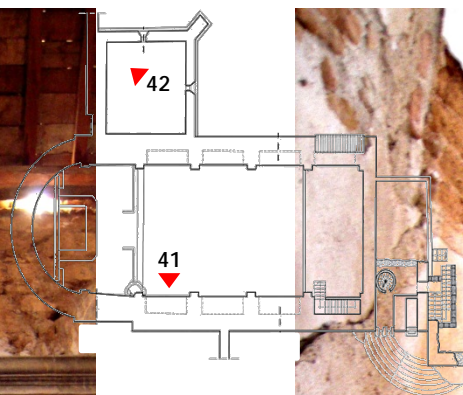
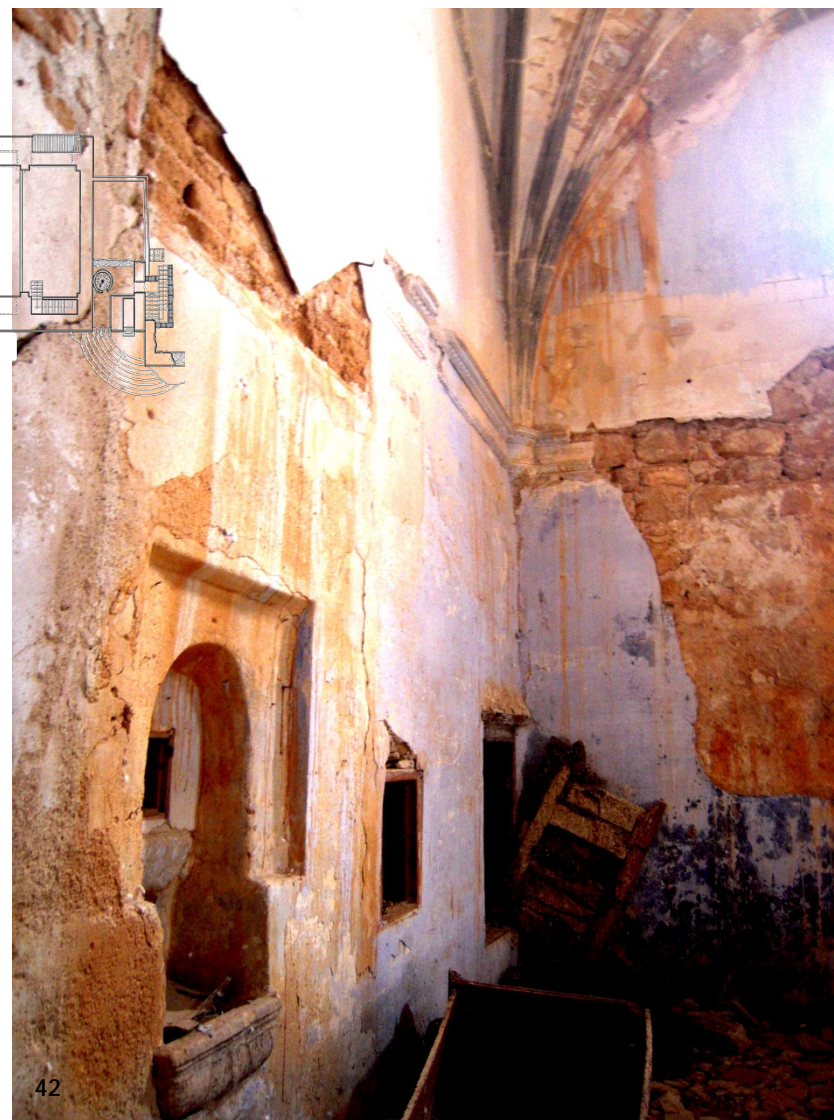
Estado de degradación muros interiores

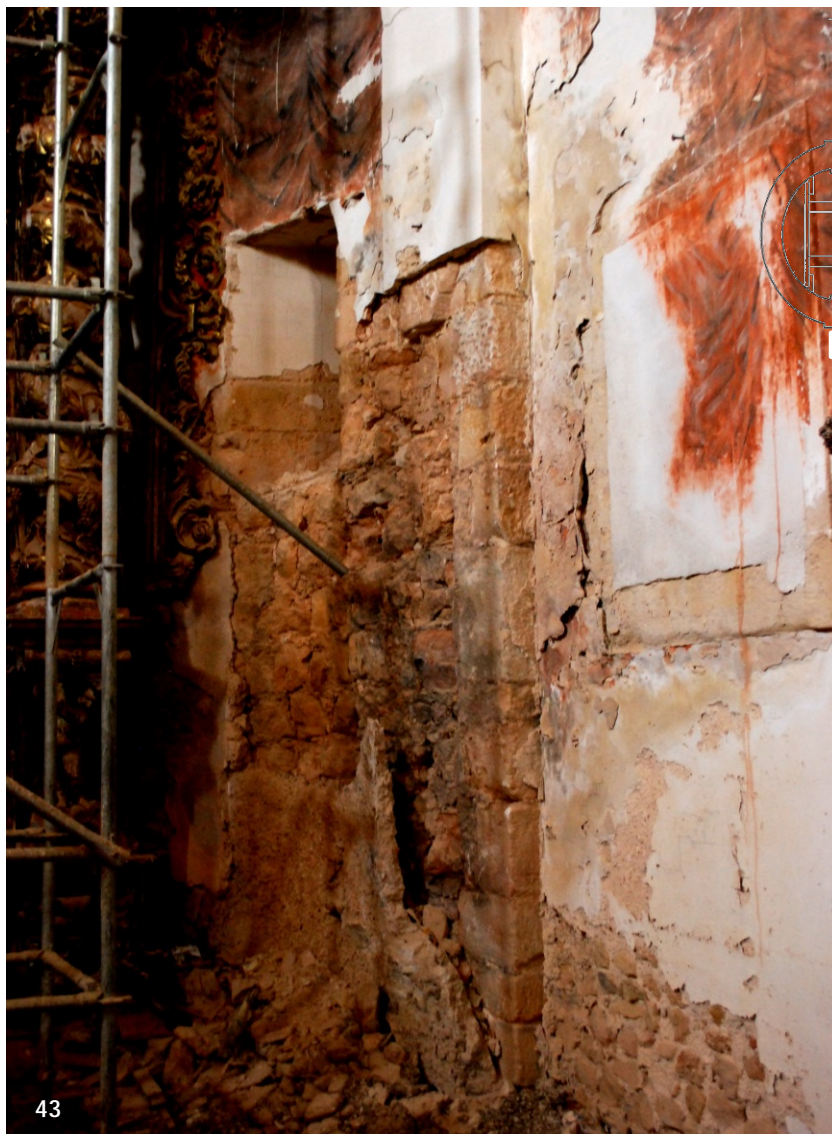
Estado de degradación muros interiores

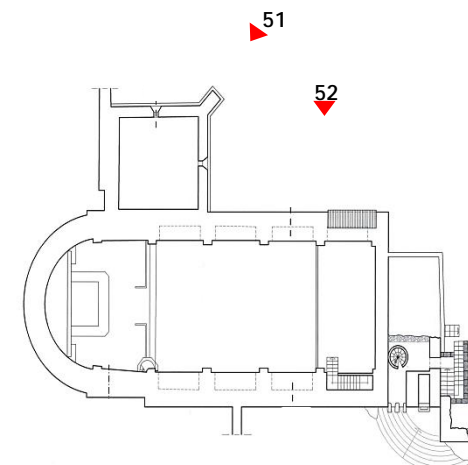
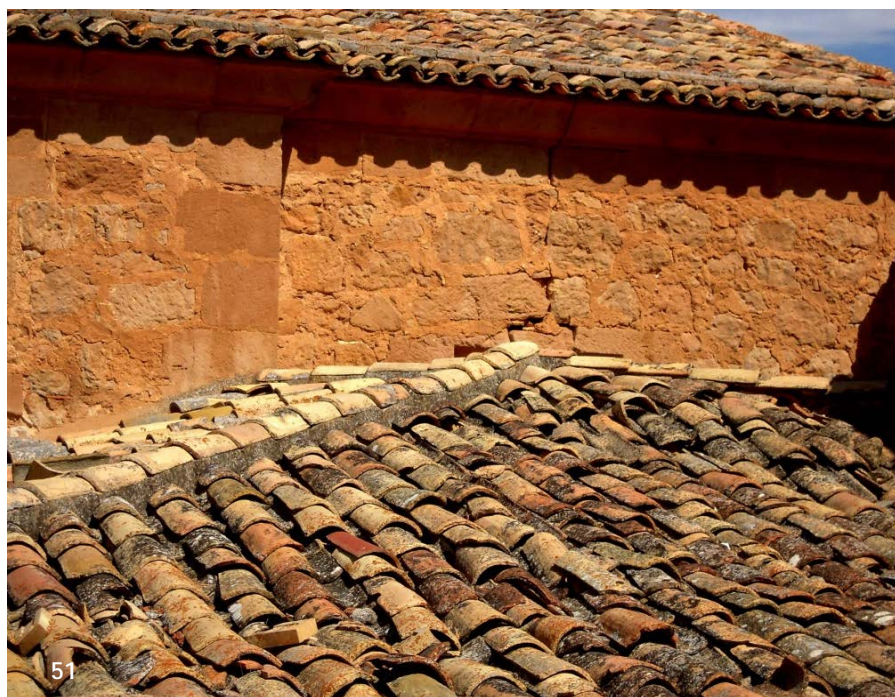
Desplazamiento y rotura de tejas sacristía

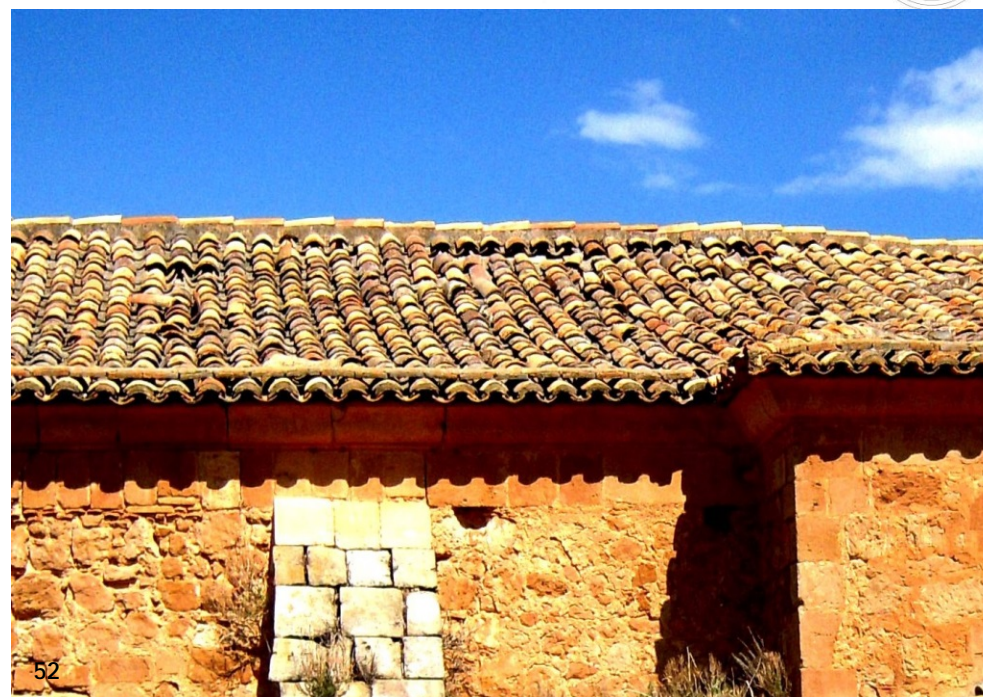
Desplazamiento y rotura de tejas vista desde fachada Sur

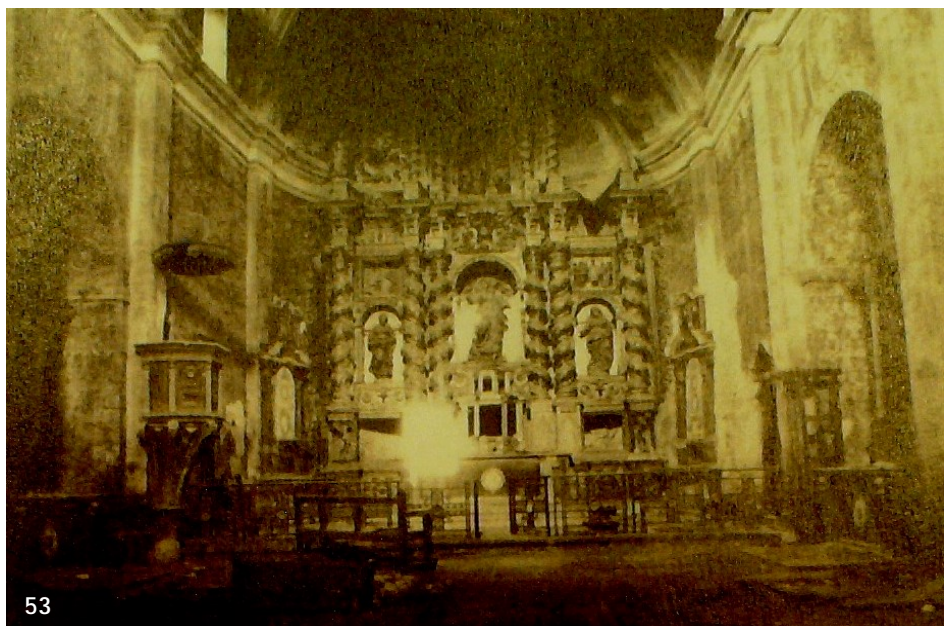
| Estado de la iglesia en 1980 vs Estado de la iglesia actualmente |

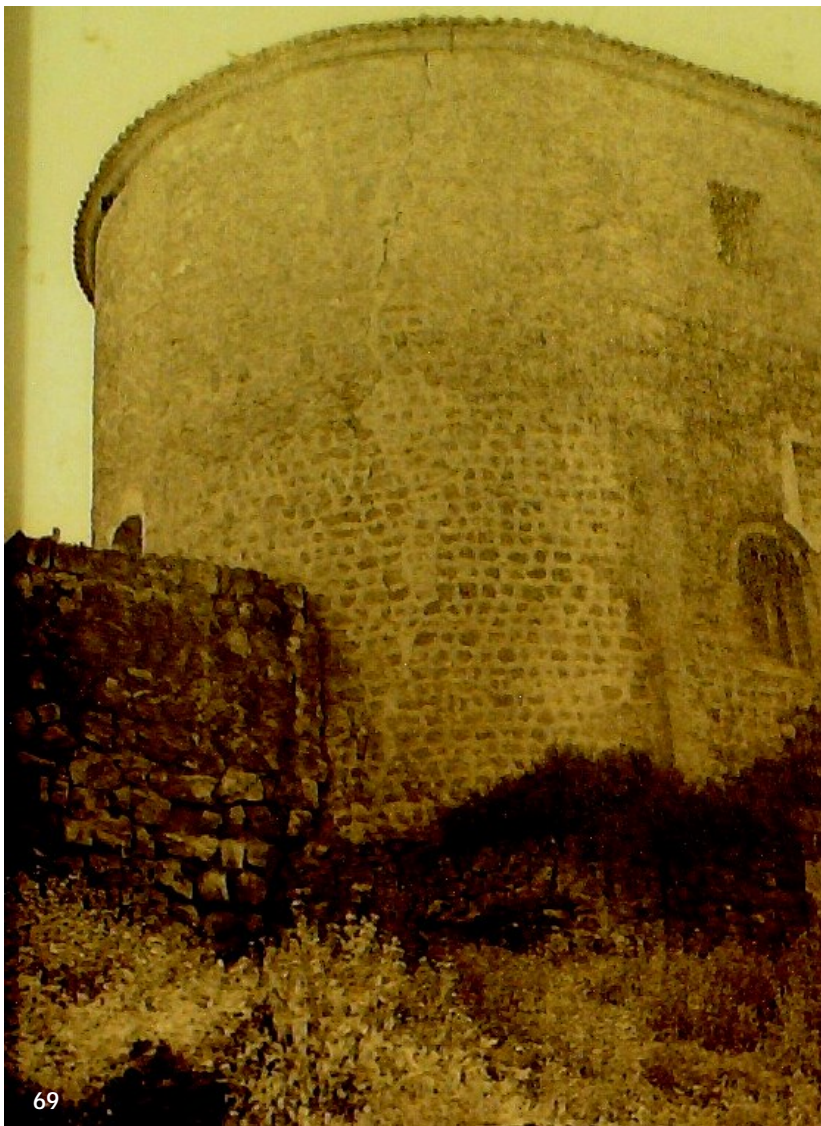
Grietas Ábside – Año 1980

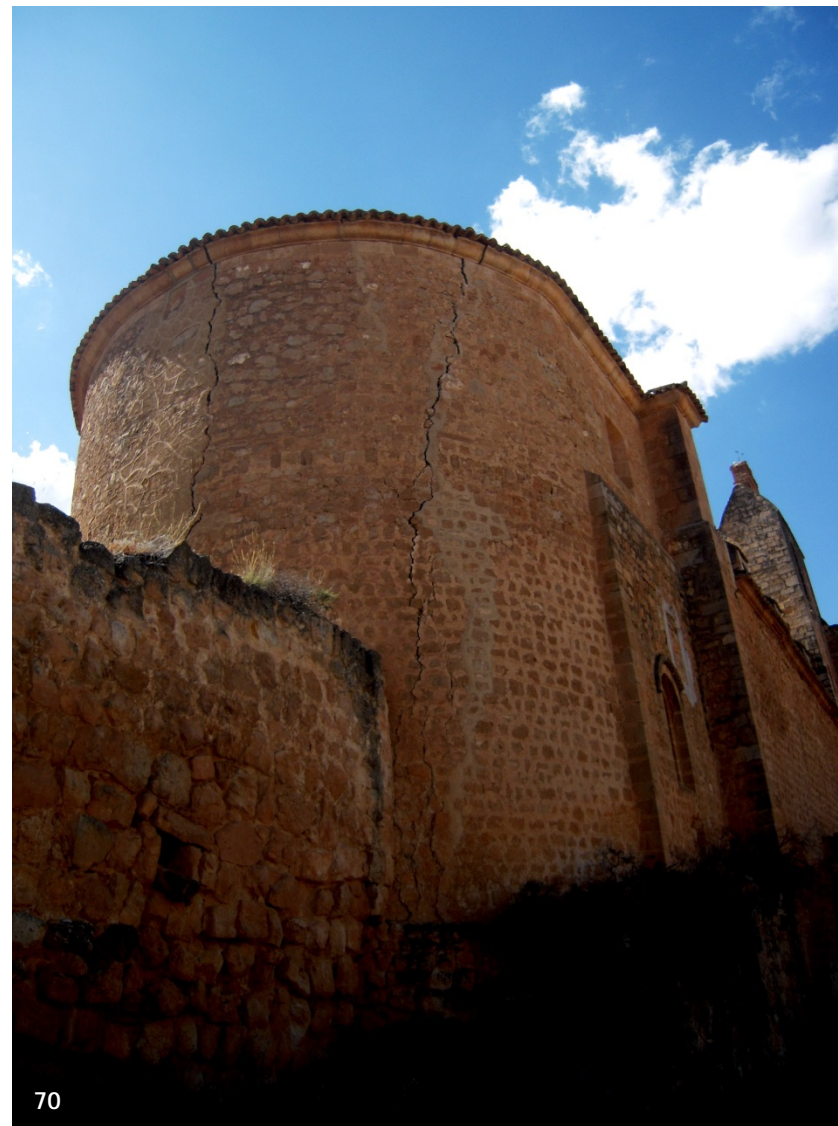
Grietas Ábside – Estado Actual

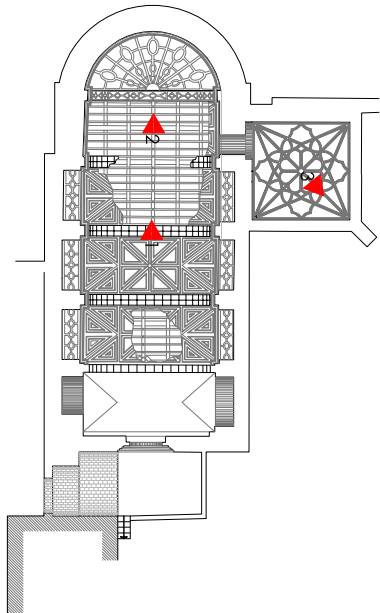
70 – Fotos de Archivo personal

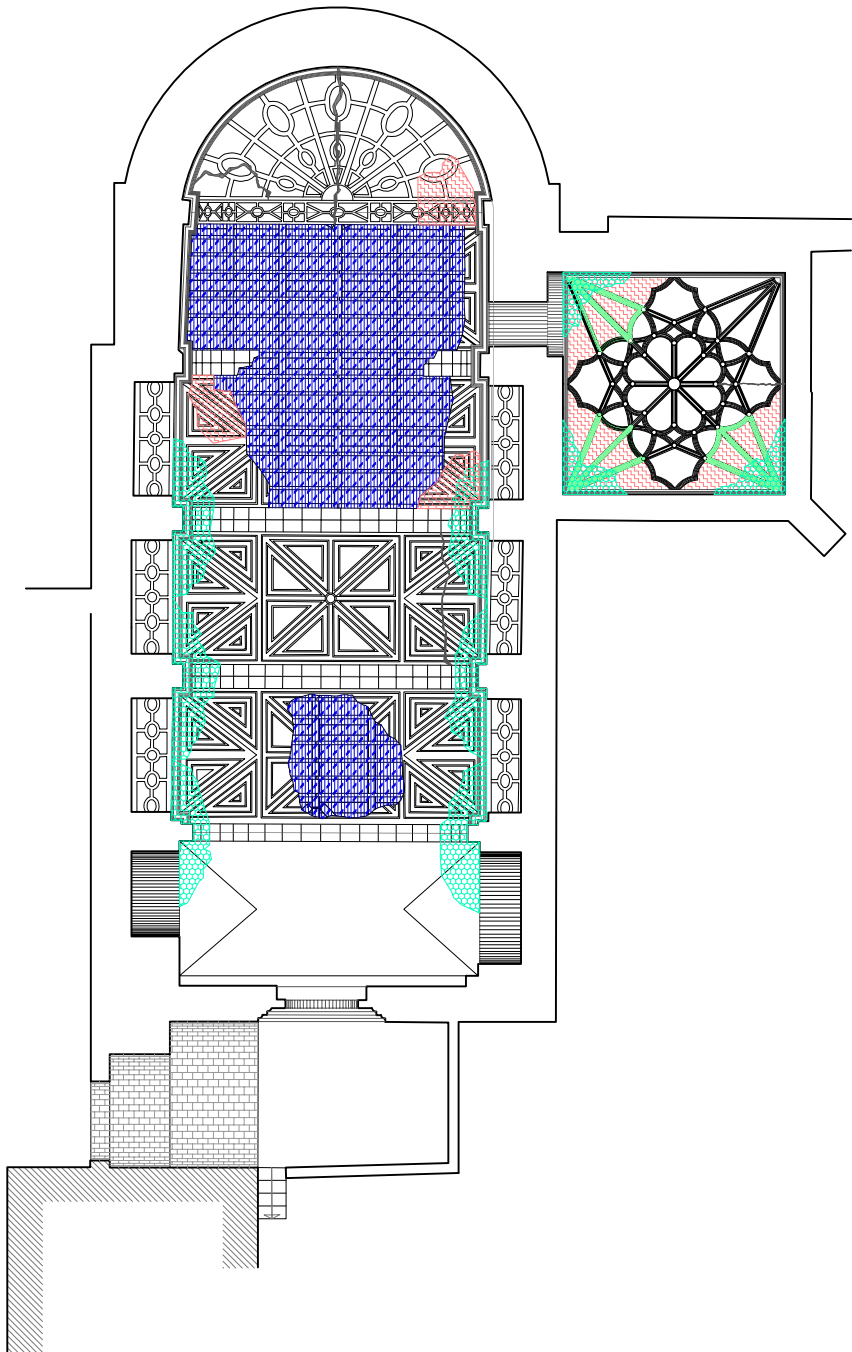
- Colapso del 70% de la superficie de la bóveda central de la Iglesia.
- Debido a la constante entrada de agua por filtraciones a causa del mal estado de la cubierta, se hace evidente el exceso de humedad retenida en el material que conforma la bóveda y los riñones de los arcos de piedra.
- Esta humedad se manifiesta a través de la degradación de los morteros de agorte de los bóvedas de ladrillo, presentando fisuras y grietas de tamaño importante.
- Pérdida de enlucidos y decorados geométricos
- Pérdida de geometría de los fajones, por esta razón se encuentran atrinchantados con elementos metálicos que traccionan la estructura.
- En las bóvedas de la sacristía se manifiesta la humedad a través de la aparición de sales en forma de eflorescencias, las cuales afectan no solo a los morteros degradándolos, sino a la plomería y a los nervios de piedra que conforman la bóveda estrellada.

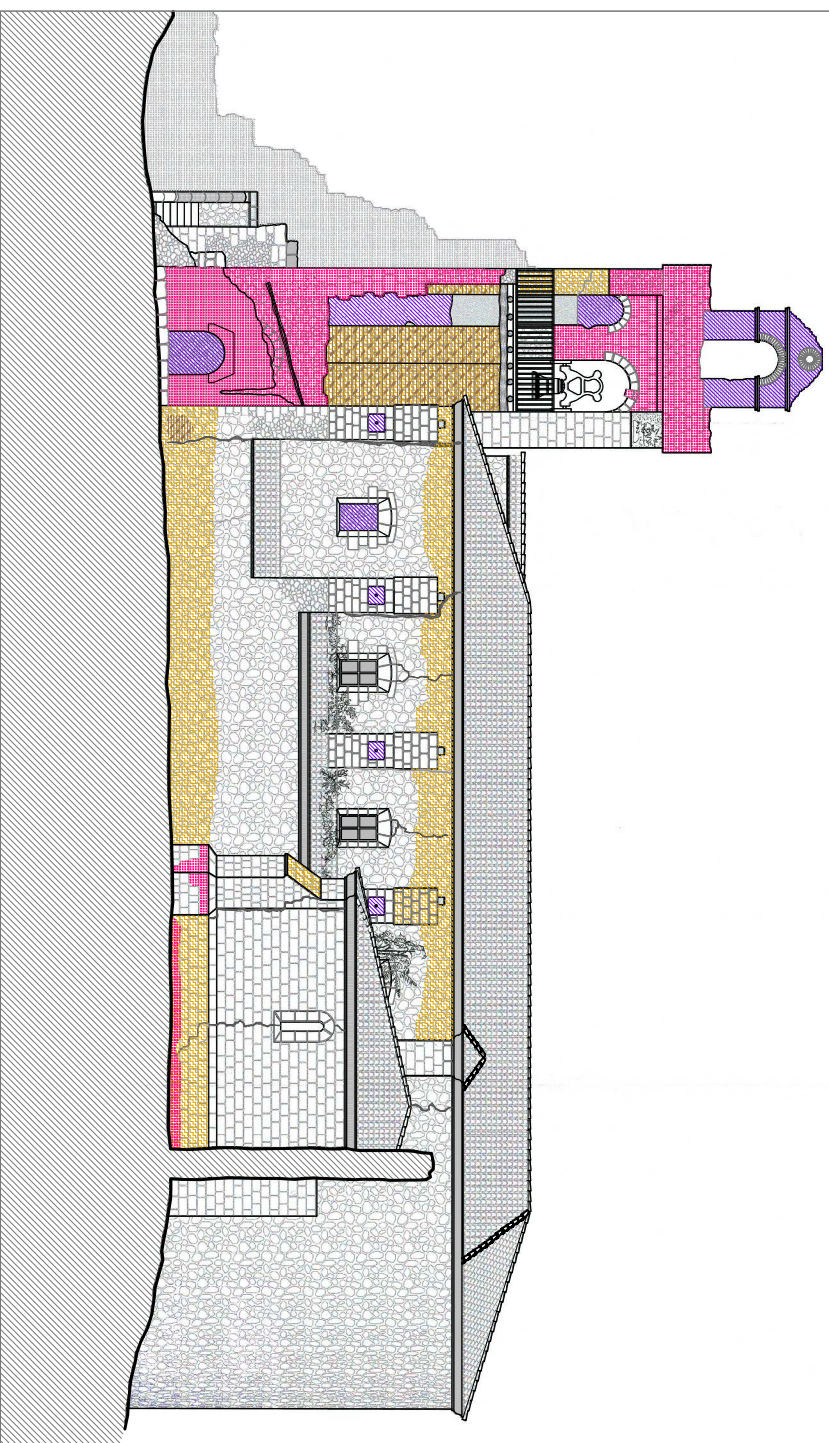
Grieta importante en el contrafuerte de la sacristía que "firra" de los muros, lo que evidencia un posible descendimiento de esa zona debido a la acumulación de agua en el subsuelo, ayudada por la degradación ocasionada por la filtración de agua a través de la cubierta en mal estado.

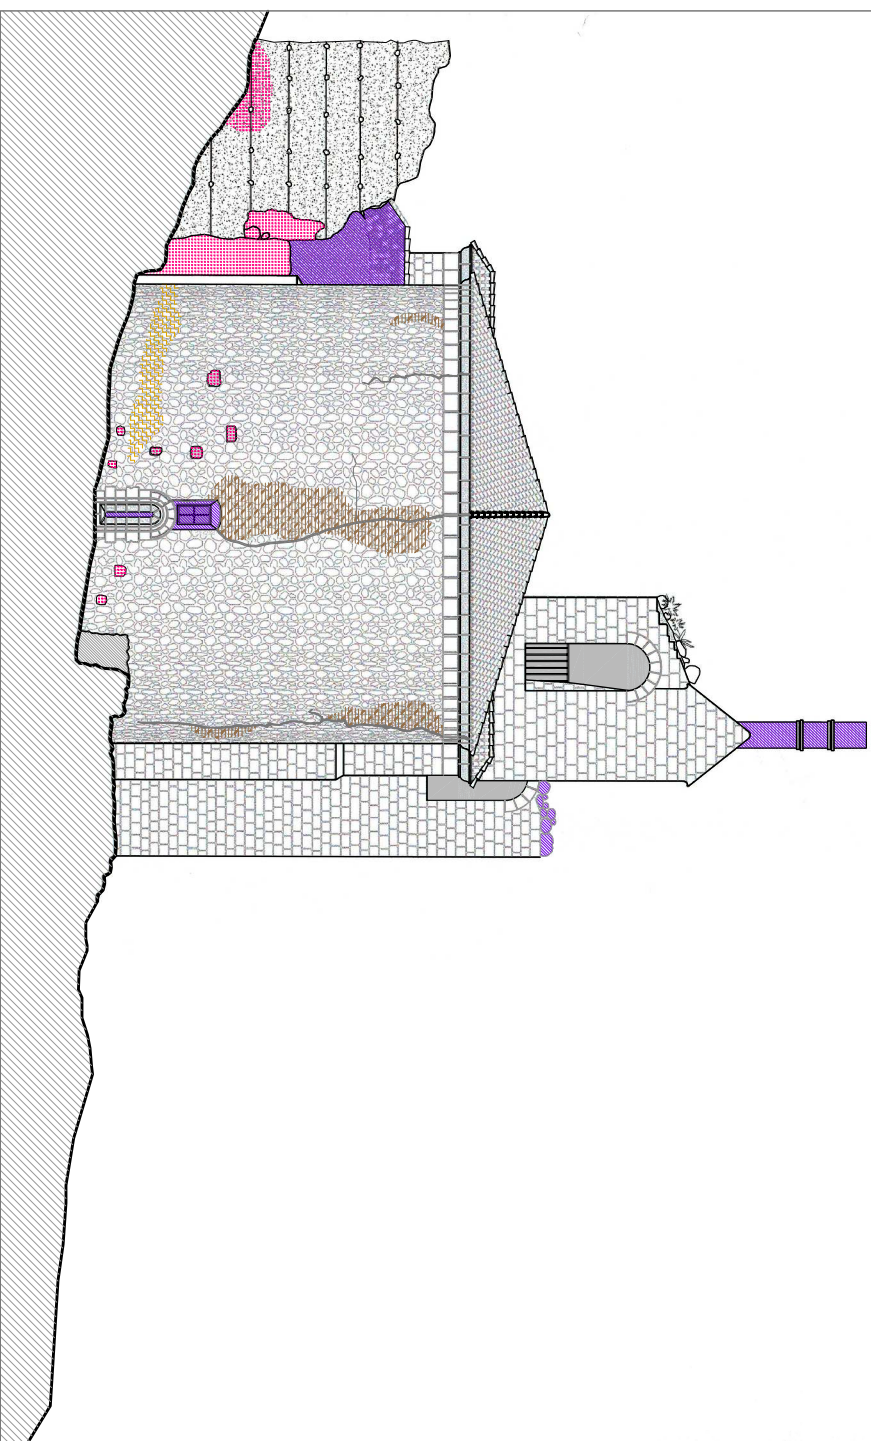
La **presencia de morteros** de cemento sobre las fábricas agrava los problemas al anular la función "sacrificial" de los morteros de junta y transferir hacia la piedra la evaporación de las humedades internas del muro.

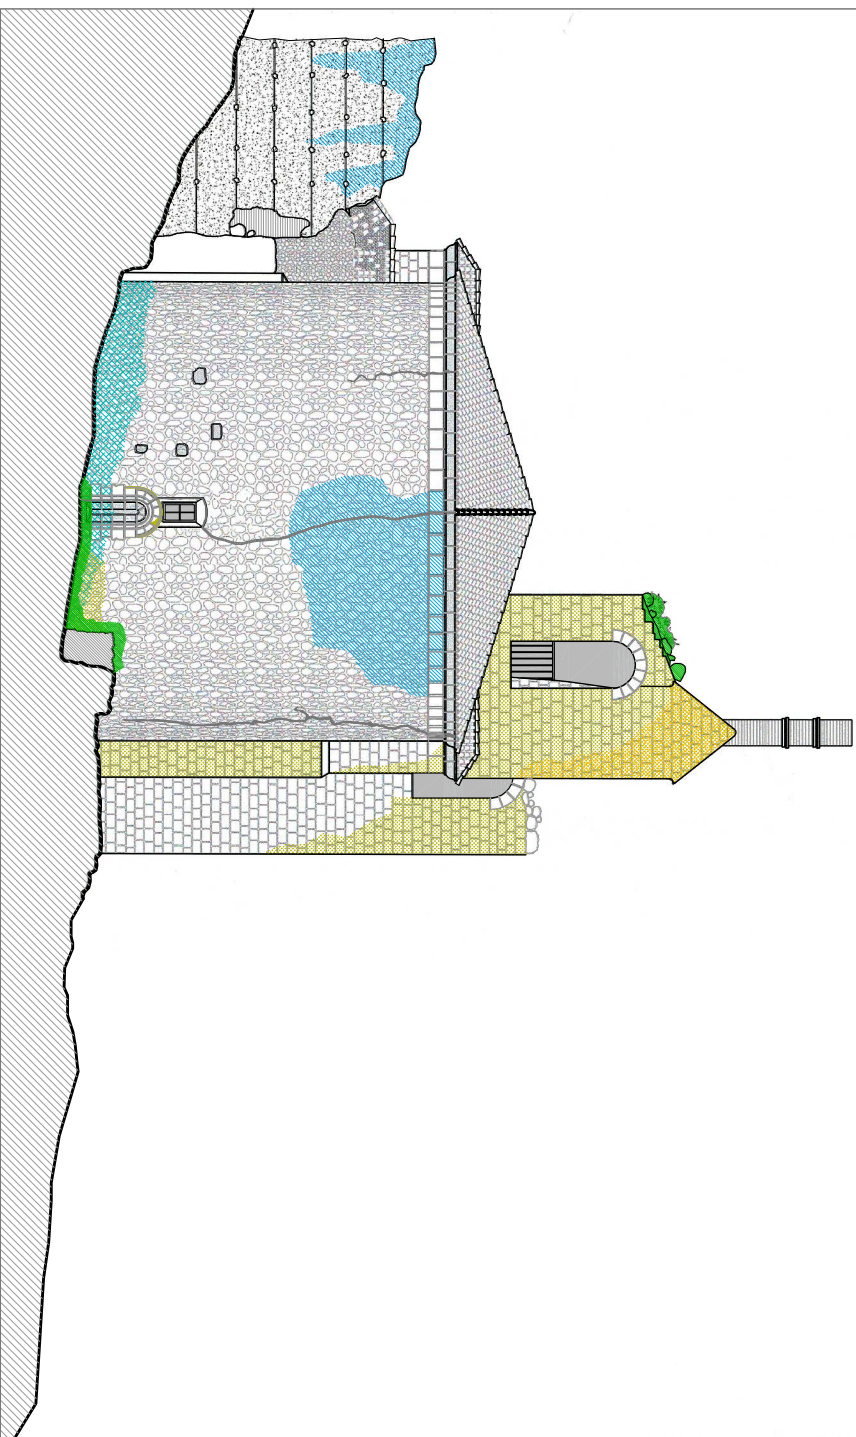
Las humedades transmitidas de los terrenos a los muros han generado no solo la aparición de esas manchas en las zonas bajas, sino también el crecimiento de plantas con mayor envergadura, las cuales ejercen un efecto mecánico sobre el muro, debido a su sistema de asentamiento y onclaje provocando pequeños fisuras y roturas de los materiales colonizadores.

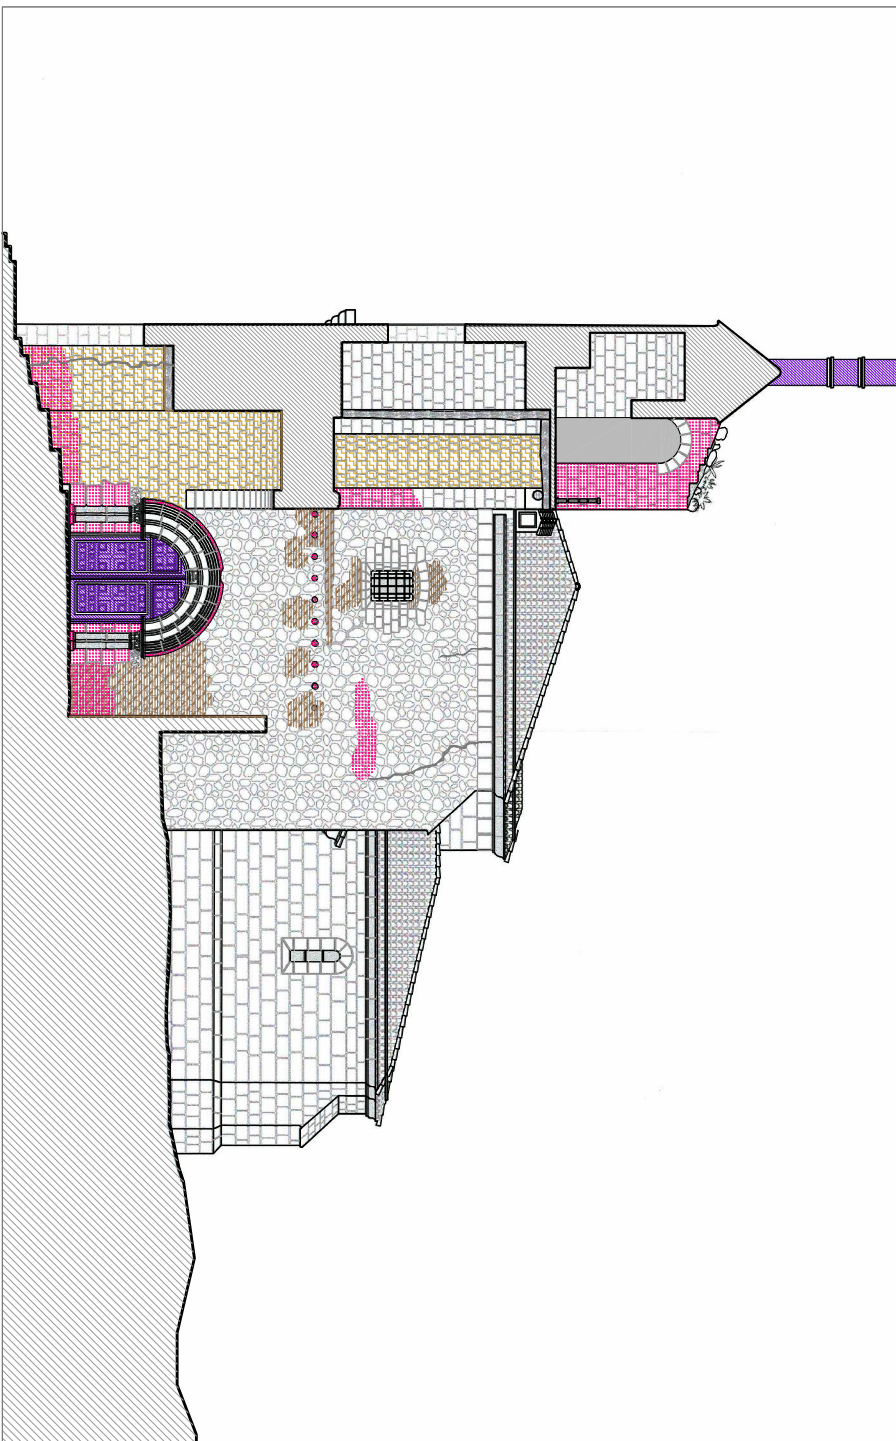
Reparaciones a base de morteros de cemento.
 Grietas en fachada ocasionadas por la pérdida del material de junta en las que se rellena agua debido a los problemas de evacuación en cubierto agravándose cada vez más.
 Pérdida de morteros de junta en las zonas interiores de la torre y arenización del material. Pérdidas de volumen importantes en zonas bajas.
 Grieta importante en el primer tramo de acceso de la torre, ocasionada posiblemente por los movimientos de la estructura.
 Pérdida de relieves en las arquivoltas de la portada románica, la parte superior se encuentra fracturada y escamada.
 Cornisa en buen estado, solo con redondeamiento de las aristas y pequeñas fracturas.
 Relieve de capiteles y fustes en buen estado. Basas con severas pérdidas de relieve.

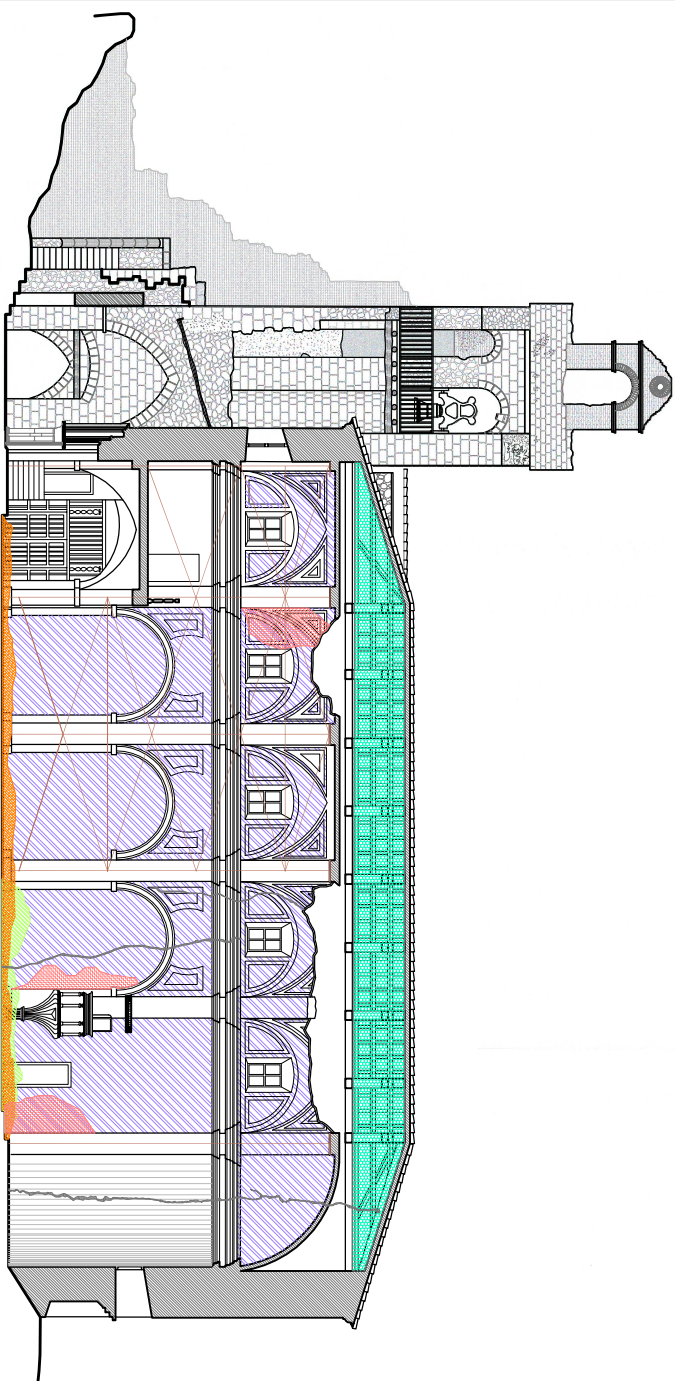
- Importantes grietas en la primera capilla del presbiterio y el óbside que se aprecian tanto en el interior como el exterior.
- Restos de escombros procedentes del derrumbamiento de un tramo de la bóveda y el arco fajón acumulados en el suelo de la iglesia
- Pérdida de enlucidos y elementos decorativos, arenización de la fábrica y precipitación de sales en forma de eflorescencias, debido a la retención de agua durante largos peñados.
- La acumulación de varios centímetros de palomina en superficies horizontales genera un aporte de sales que provoca la degradación de las superficies con las que entra en contacto (suelo y muros de fábrica)
- Cuerpo de andamios que sostiene los arcos fajones que aún quedan en pie, como las bóvedas completamente agrietadas con sus fábricas en estado de arenización.

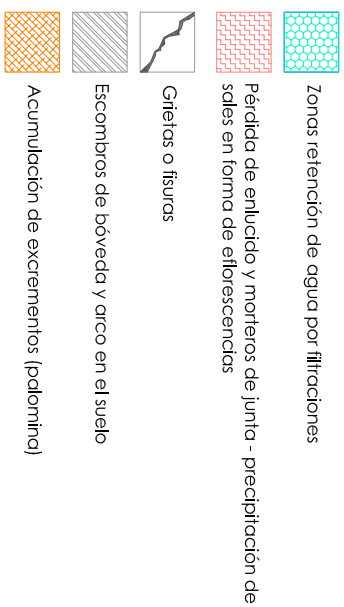
Lesiones constructivas y biológicas

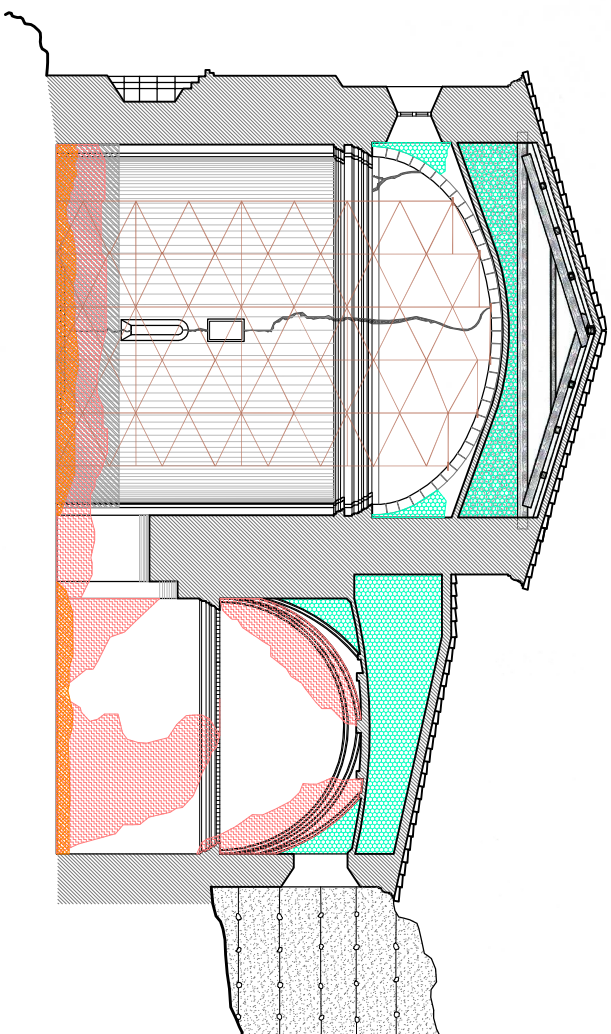
- Importante grieta en el óbside(Foto 1) que se aprecia en el interior como el exterior.
- Restos de escombros procedentes del derrumbamiento de un tramo de la bóveda y el arco fajón acumulados en el suelo de la iglesia
- Pérdida de enlucidos y elementos decorativos, arenización de la fábrica y precipitación de sales en forma de eflorescencias, debido a la retención de agua durante largos periodos.
- La acumulación de varios centímetros de pdlomina en superficies horizontales genera un aporte de sales que provoca la degradación de las superficies con las que entra en contacto (suelo y muros de fábrica)
- Tanto bóvedas como muros en la sacristía presentan retención de humedad, las bóvedas por el agua que se acumula debido a la filtración de los cubiertos en mal estado y los muros, debido al aporte de agua que le ocasionan los rellenos de tierra.

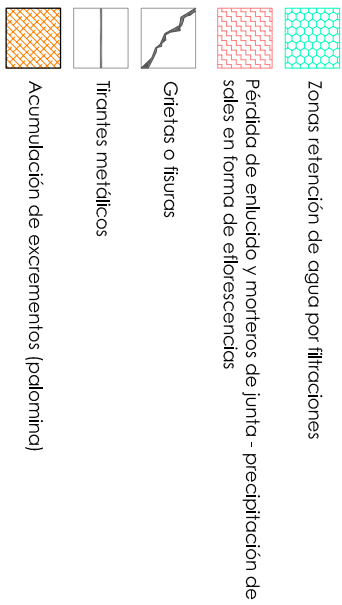
- Cuerpo de andamios que sostiene el arco fajón y el arco del coro, como la bóveda completamente ogrietada con sus fábrica en estado de arenización.
- Pérdida de enlucidos y elementos decorativos, arenización de la fábrica y precipitación de sales en forma de eflorescencias, debido a la retención de agua durante largos periodos.
- La acumulación de varios centímetros de palomina en superficies horizontales genera un aporte de sales que provoca la degradación de las superficies con las que entra en contacto (suelo y muros de fábrica)

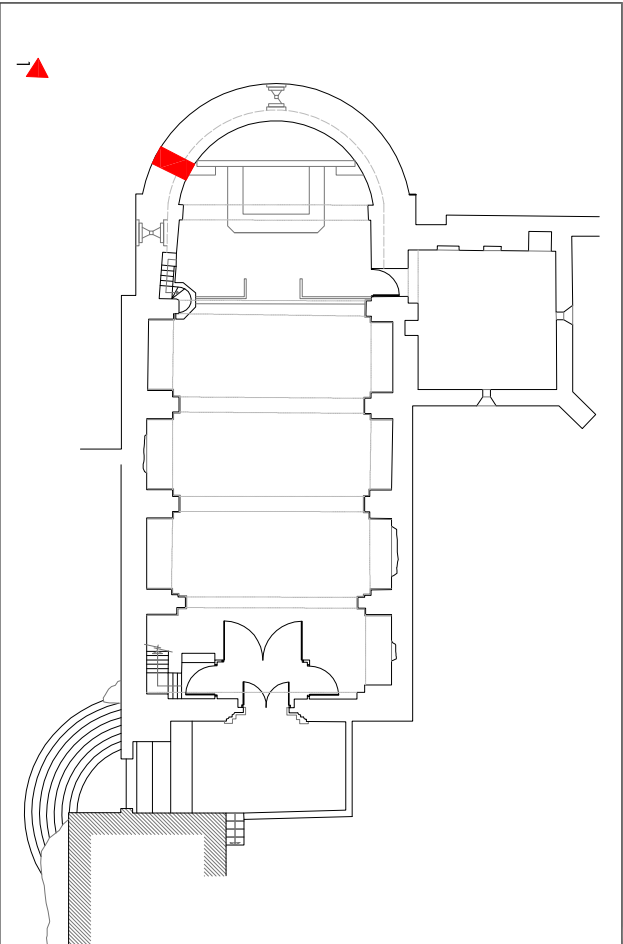
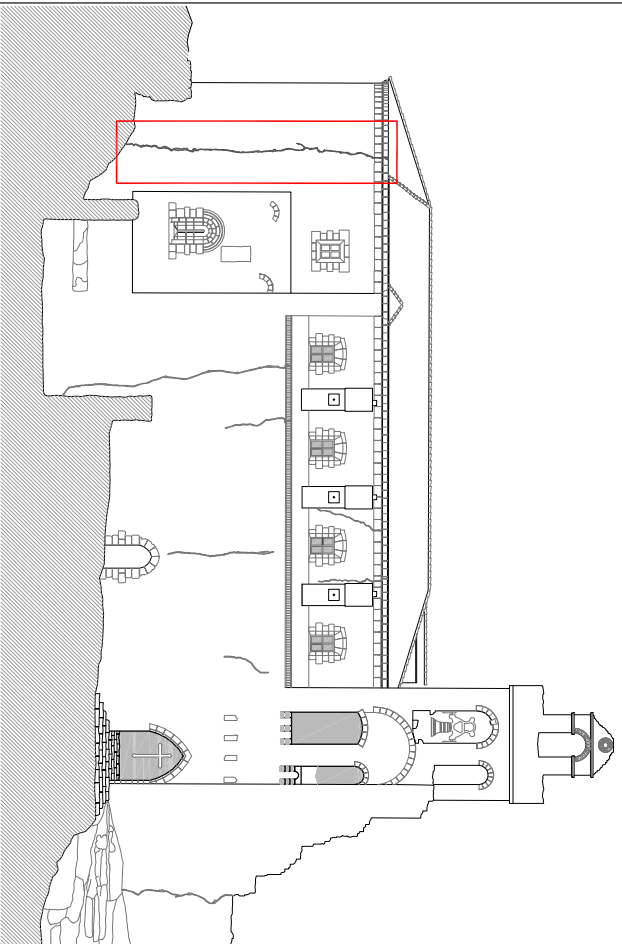
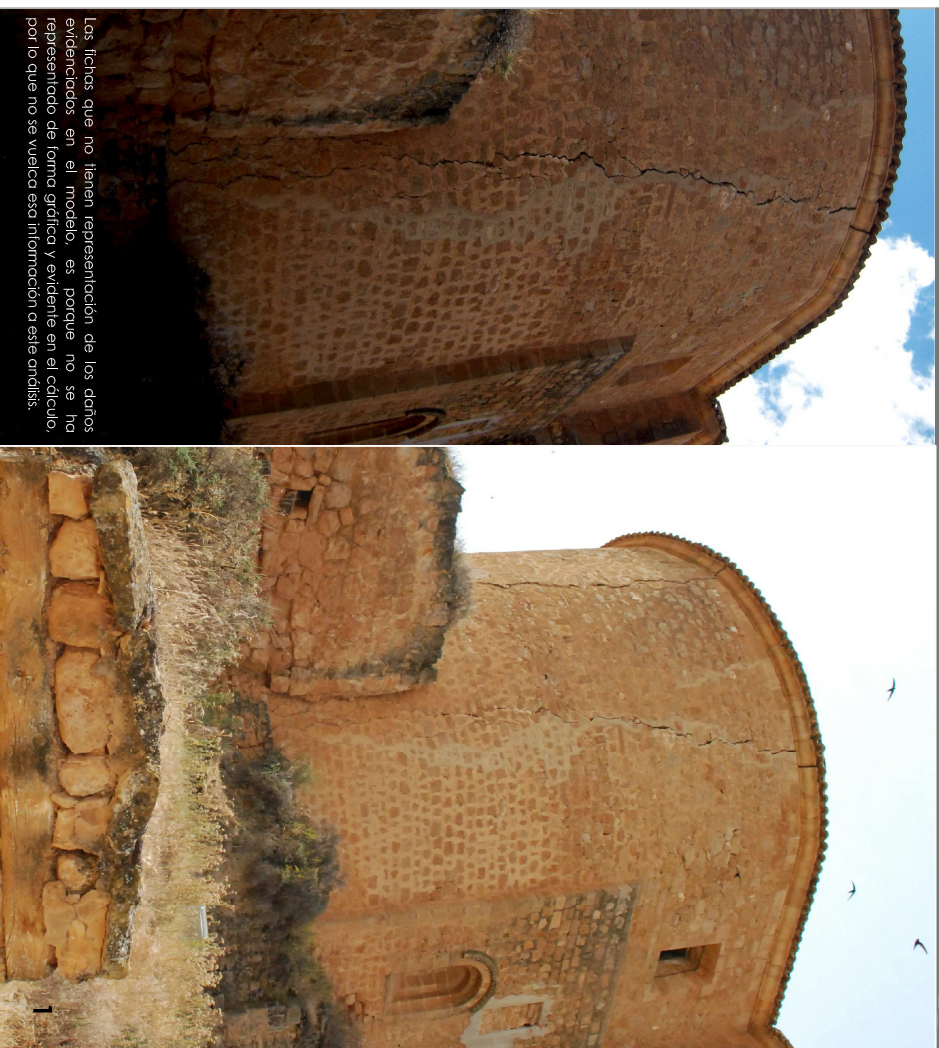
Las fichas que no tienen representación de los daños evidenciados en el modelo, es porque no se ha representado de forma gráfica y evidente en el cálculo, por lo que no se vuelca esa información a este análisis.

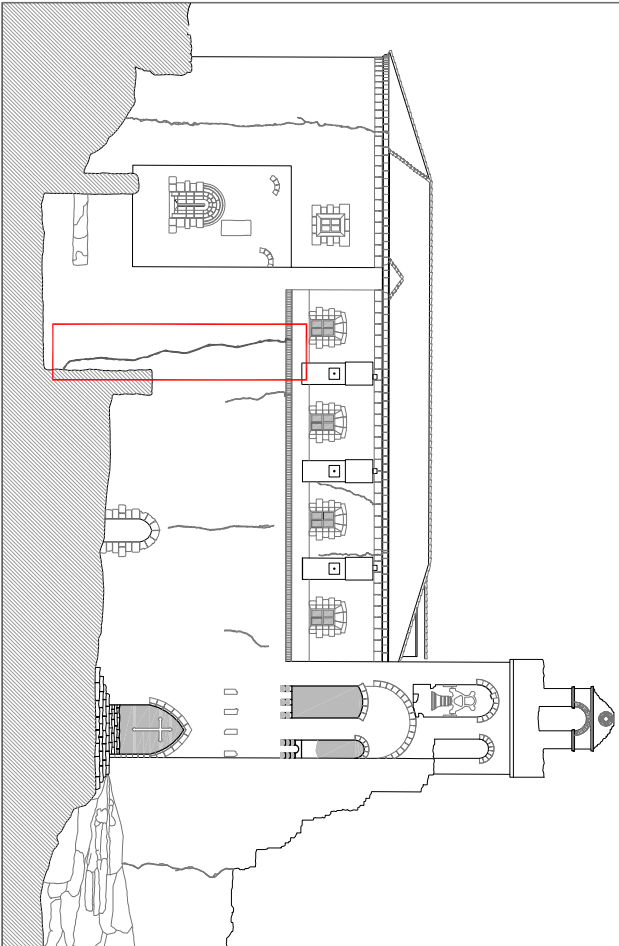
Referencia de ubicación

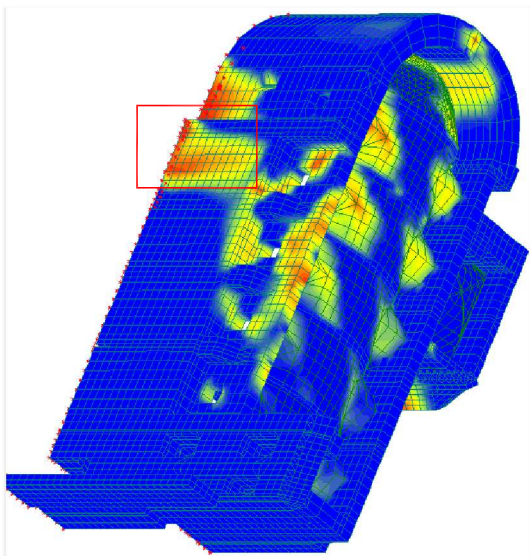
- Estabilización del macizo mediante inyecciones de microcemento para que la grieta no siga siendo activa.
- Sellado de las grietas con morteros de cal
- Inyección de lechadas de cal para colmatar el vacío para devolverle la continuidad perdida, aunque se vea la cicatriz.
