Master Oficial en Conservación de Patrimonio Arquitectónico |

Análisis constructivo y estructural de la Iglesia de Nuestra Señora de la Asunción de Monreal de Ariza - Zaragoza

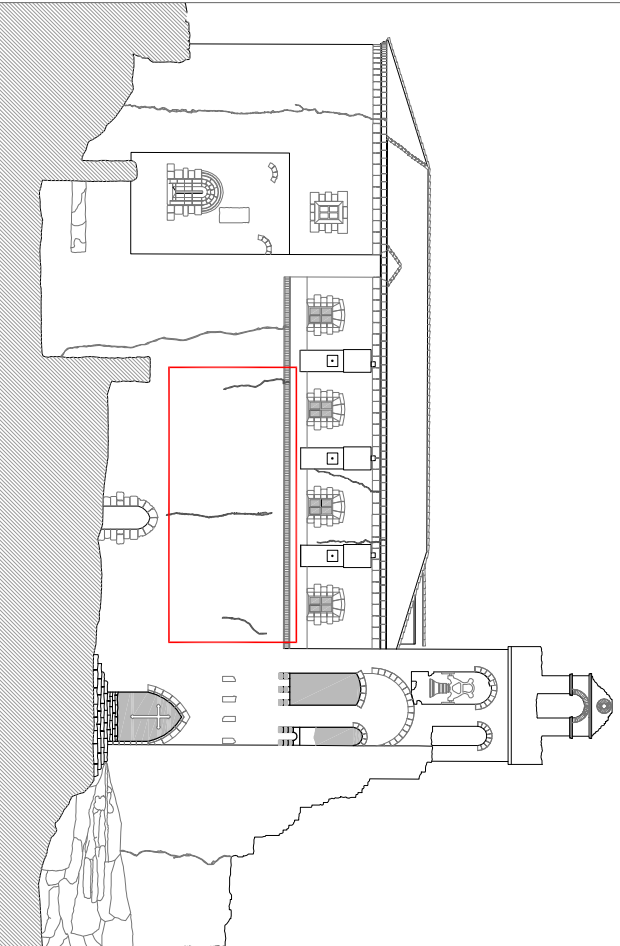
Referencia de ubicación

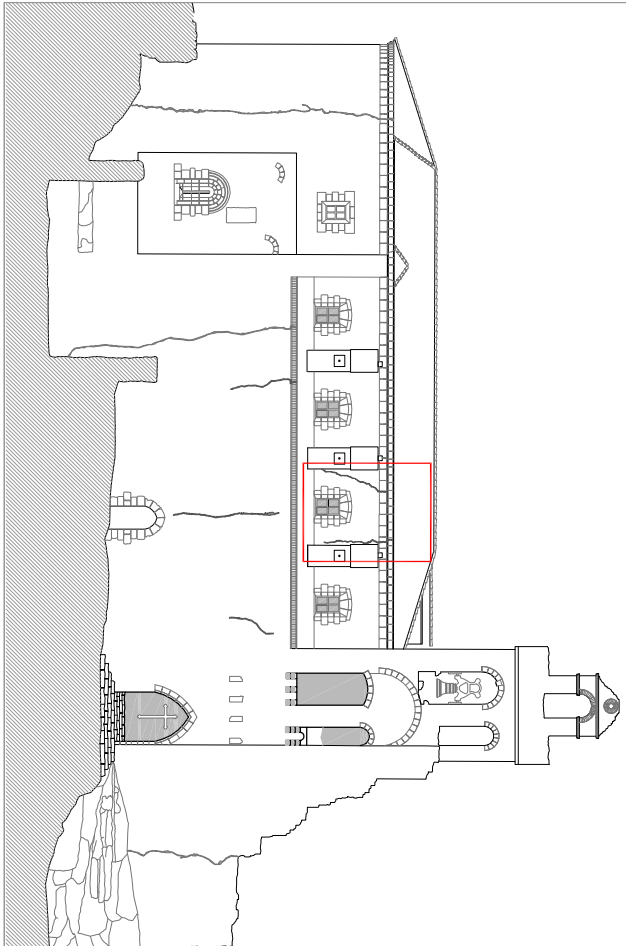
Referencia de ubicación

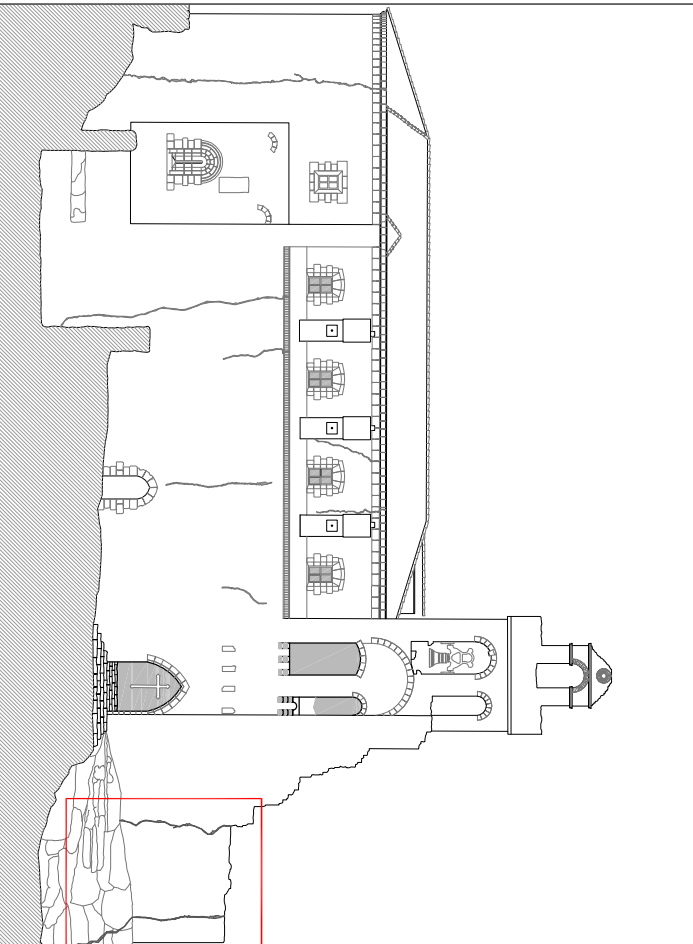
Referencia de ubicación

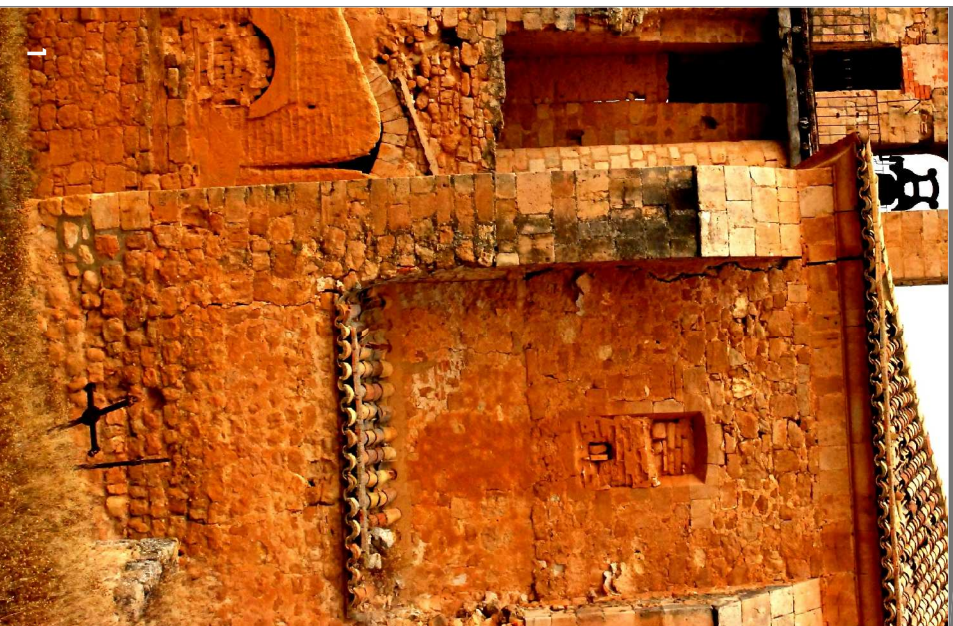
Las fichas que no tienen representación de los daños evidenciados en el modelo, es porque no se ha representado de forma gráfica, y evidente en el cálculo, por lo que no se vuelve esa información a este análisis.

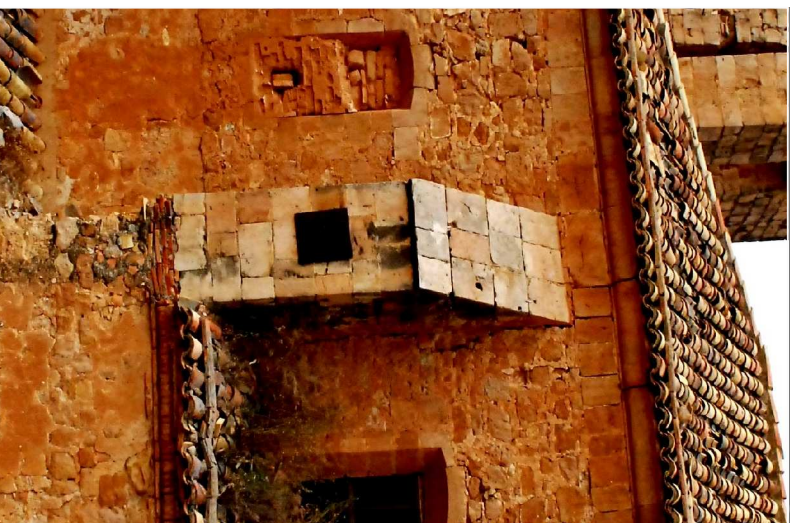
Los fichos que no tienen representación de los daños evidenciados en el modelo, es porque no se ha representado de forma gráfica y evidente en el cálculo, por lo que no se vuelve esa información a este análisis.

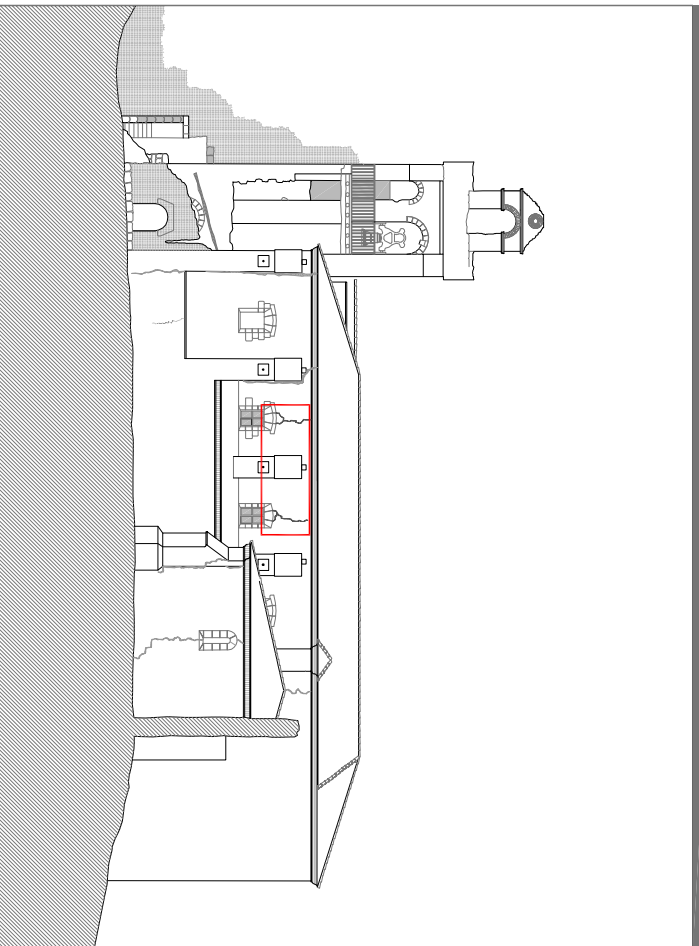
Los fichos que no tienen representación de los daños evidenciados en el modelo, es porque no se ha representado de forma gráfica y evidente en el cédulo, por lo que no se veía esa información a este análisis.

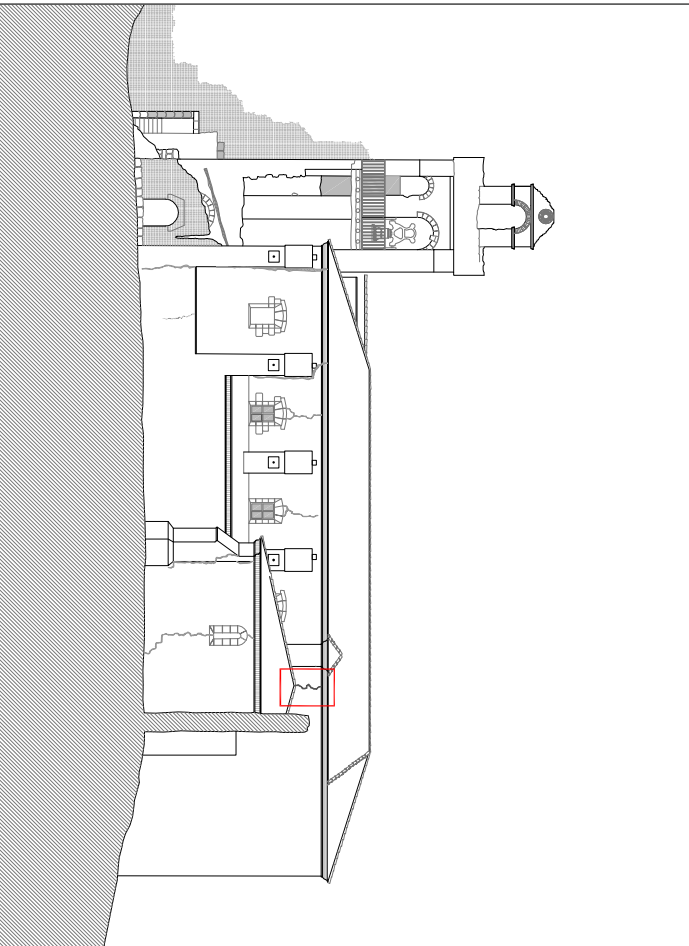
Los flechas que no tienen representación de los daños evidenciados en el modelo, es porque no se ha representado de forma gráfica y evidente en el cálculo, por lo que no se veía esta información a este análisis.

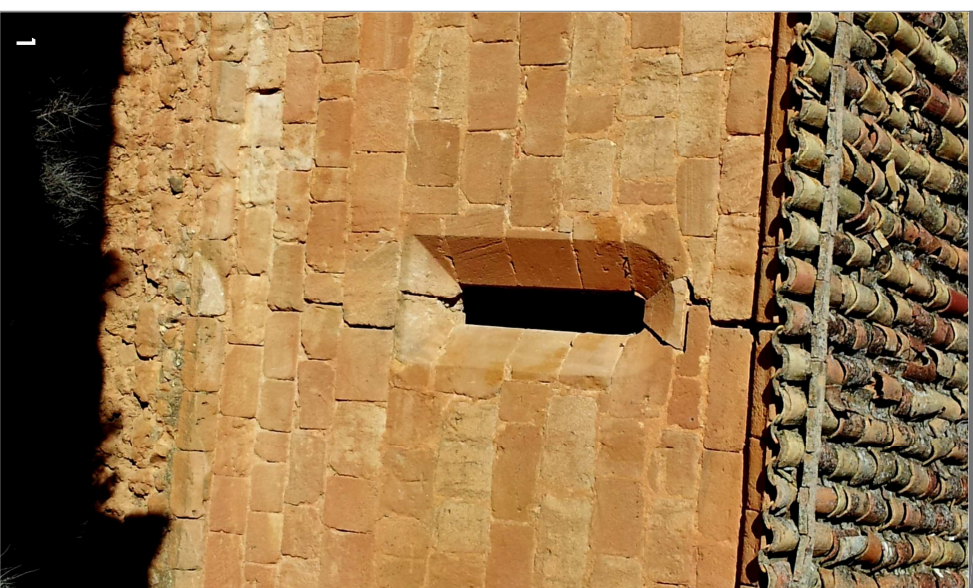
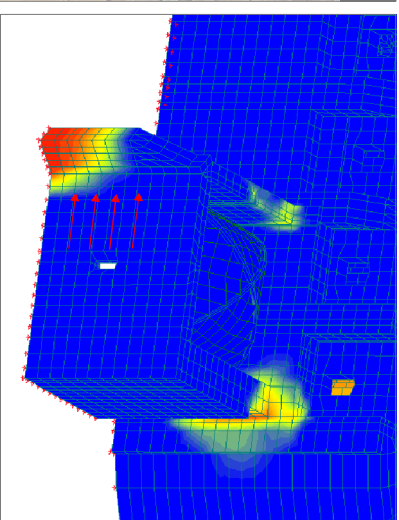
No se revela gráficamente este daño para la hipótesis de descenso estírnada en el modelo, por lo que habría que contemplar valores más elevados de movimientos impuestos, para la zona del contrafuerte que es claramente la que "flota" y provoca las grietas de los muros de las fachadas sur y oeste de la sacristía.

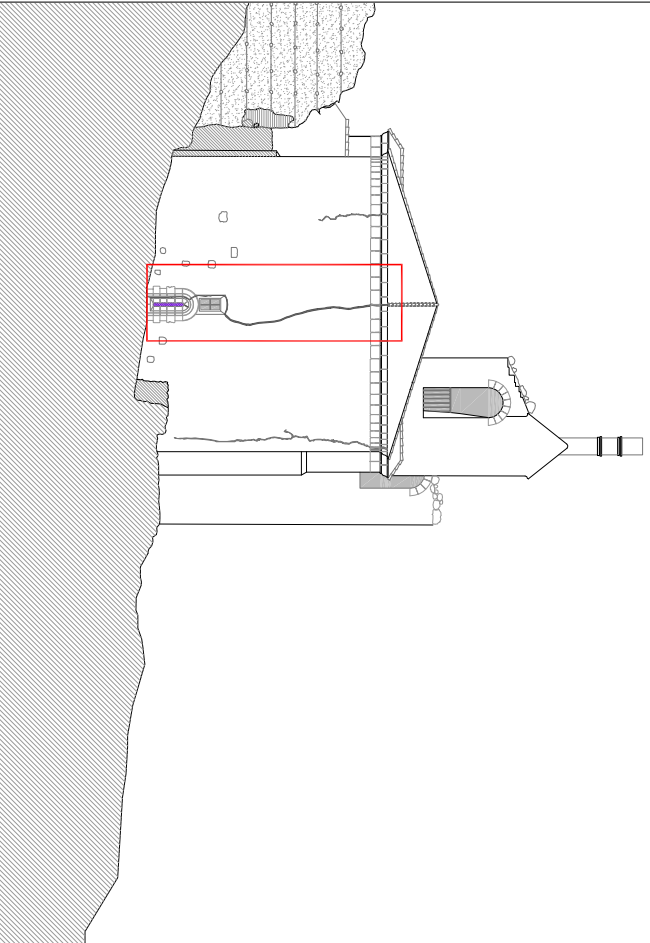
Referencia de ubicación

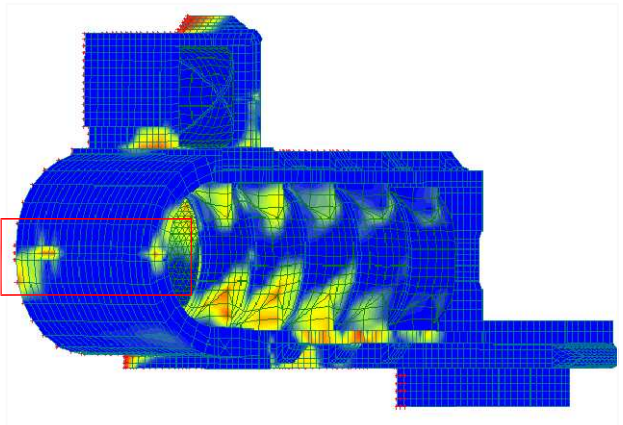
- Estabilización del macizo mediante inyecciones de microcemento para que la grieta no siga siendo activa.
- Sellado de las grietas con morteros de cal
- Inyección de lechadas de cal para colmar el vacío entre los labios de la apertura para devolverle la continuidad perdida, aunque se vea la cicatriz.

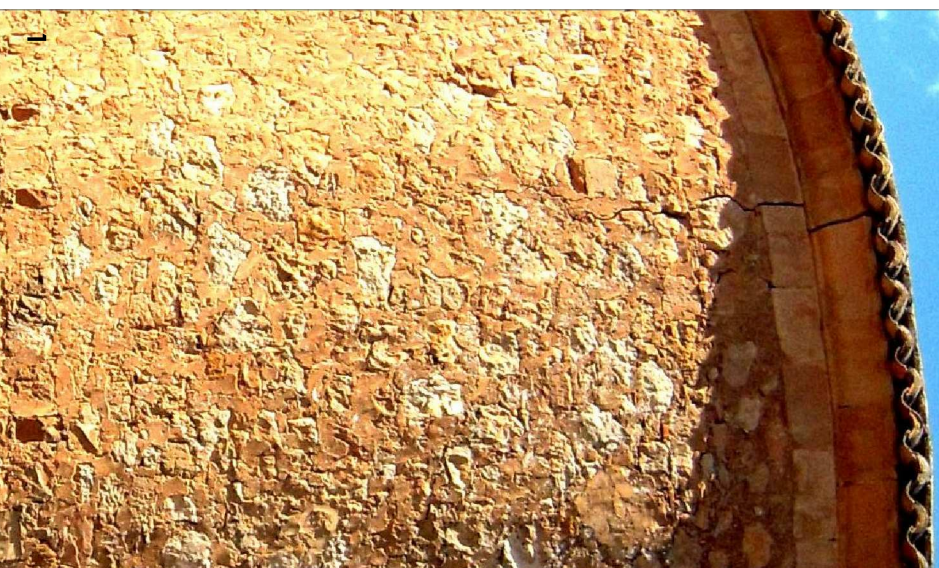
Los fichos que no tienen representación de los daños evidenciados en el modelo, es porque no se ha representado de forma gráfica y evidente en el cálculo, por lo que no se vuelca esa información a este análisis.

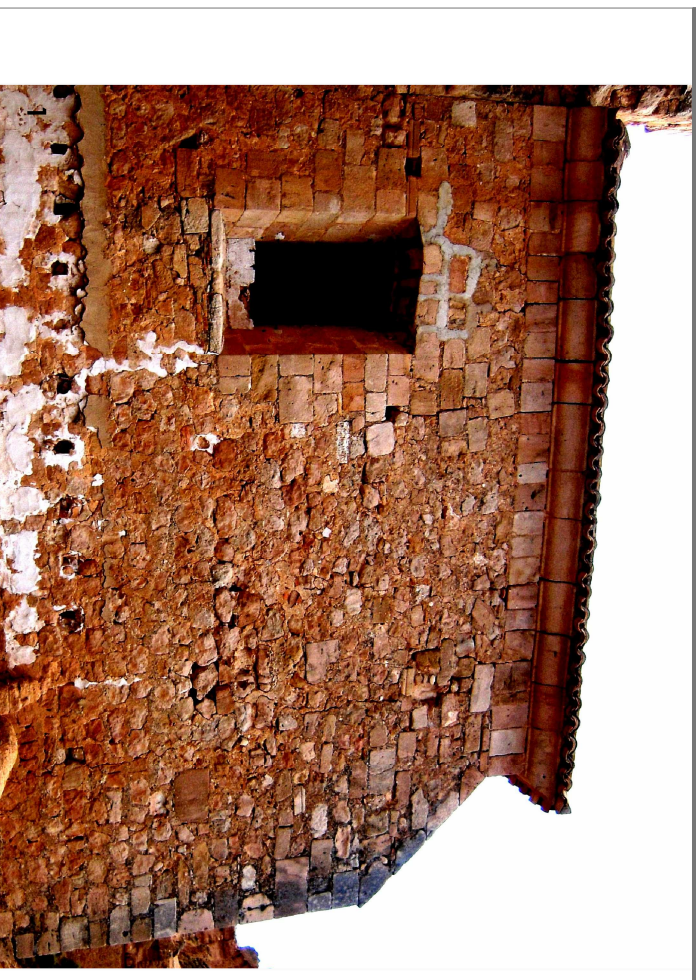
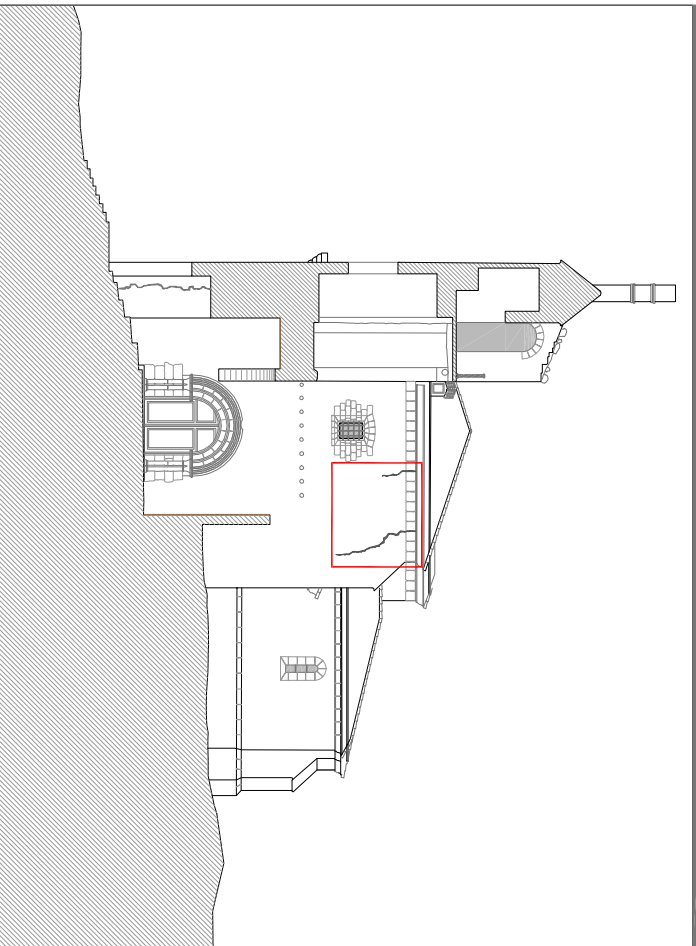
FACHADA OESTE EXTERIOR

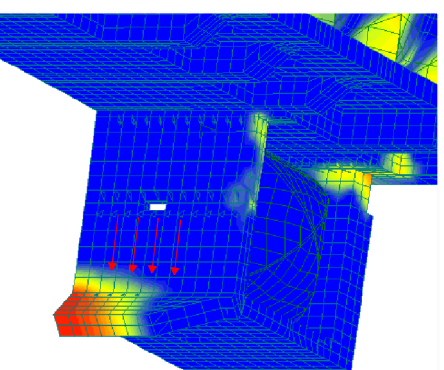
No se revela gráficamente este daño para la hipótesis de descenso estimada en el modelo, por lo que habrá que contemplar valores más elevados de movimientos impuestos para la zona del contrafuerte que es claramente el que "tira" y provoca las grietas de los muros de las fachadas oeste y sur de la sacristía.

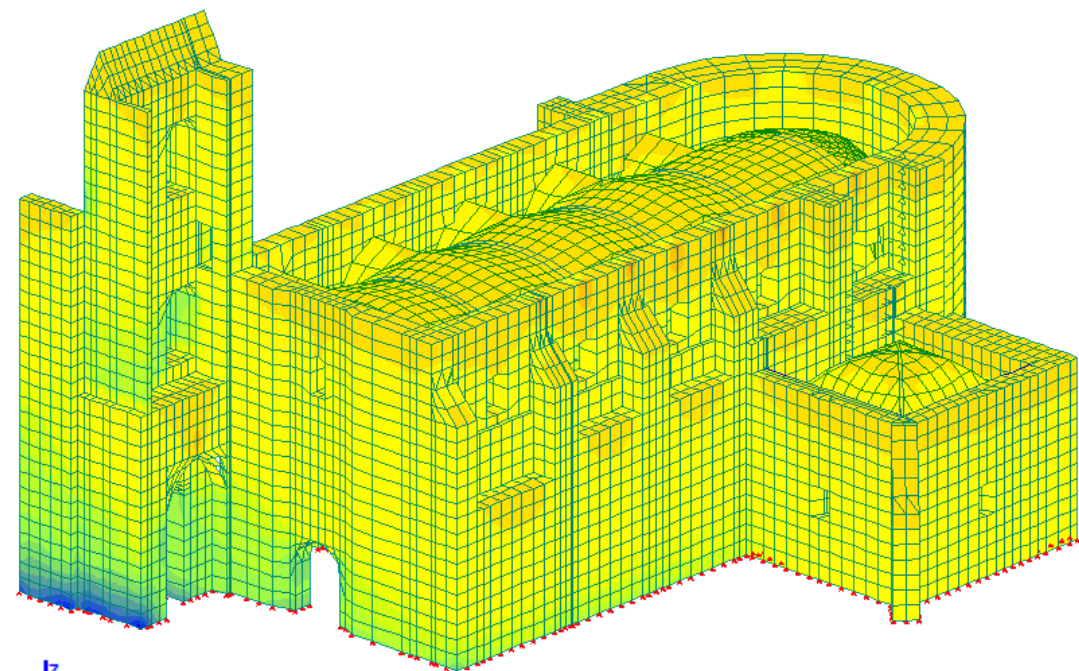
CL_1 Tensiones para elementos sólidos Sz_Caso 1 Peso Propio

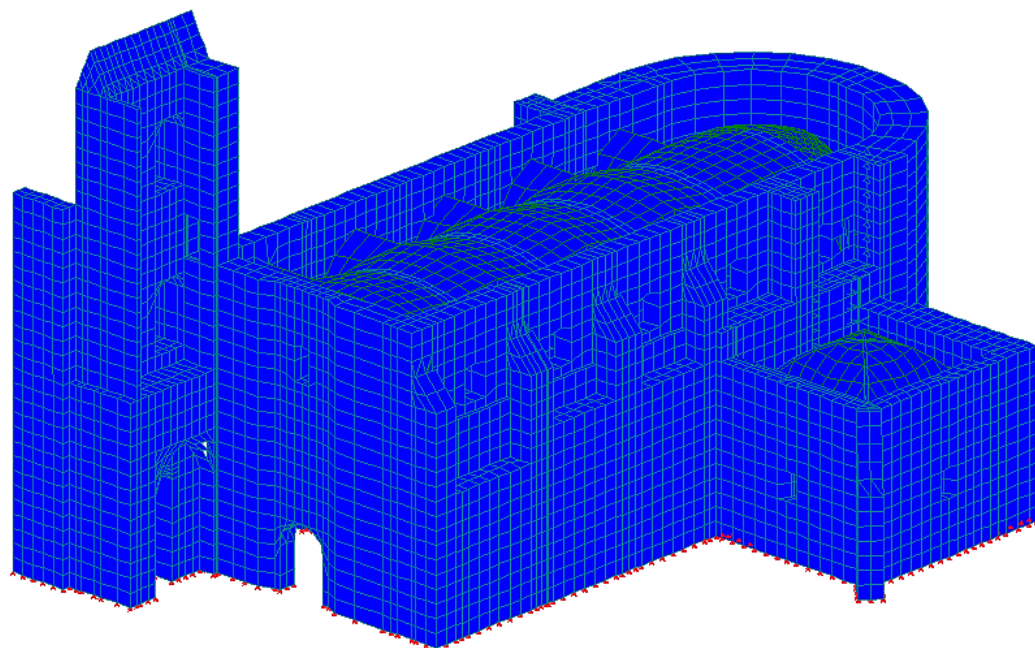
CnL_1 Indice de daño - Paso cinco de cálculo

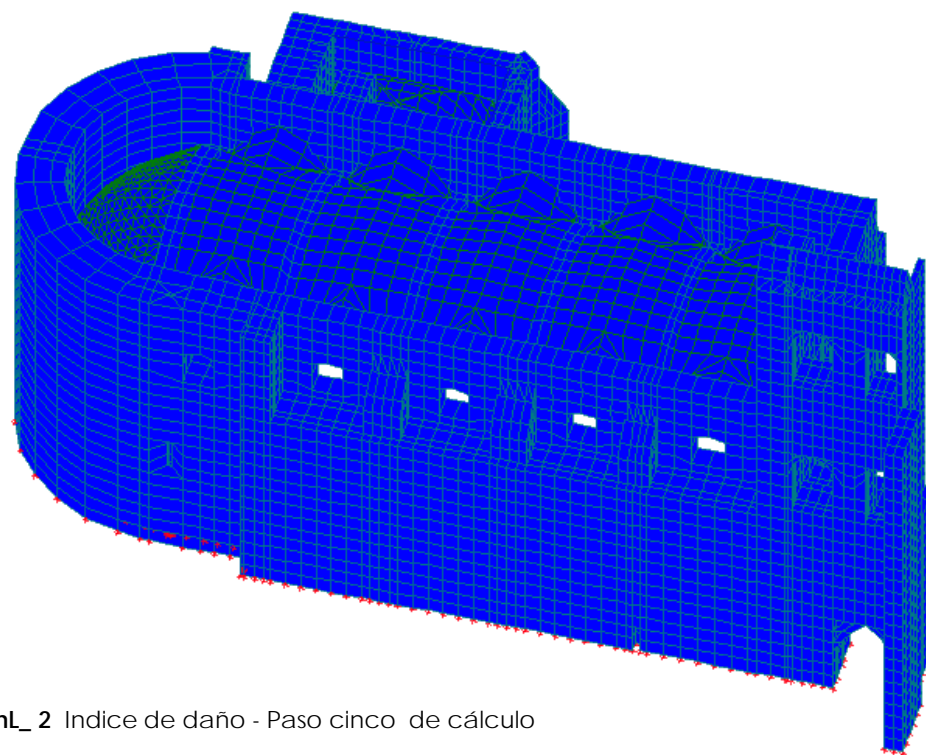
CnL_2 Indice de daño - Paso cinco de cálculo

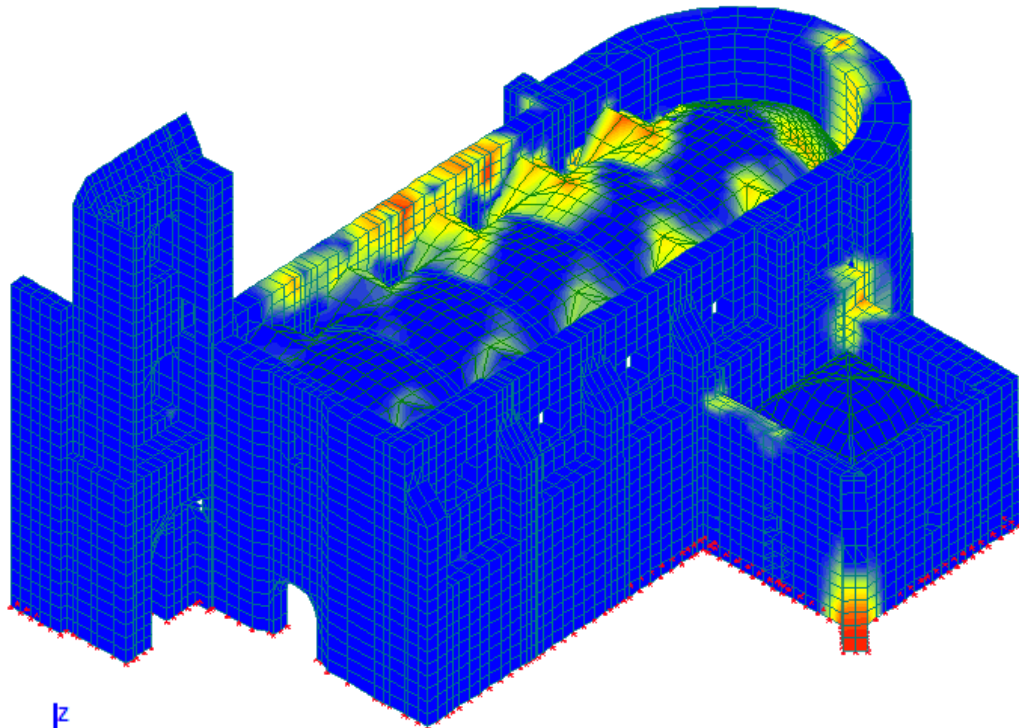
CnL_3 Índice de daño - Paso catorce de cálculo

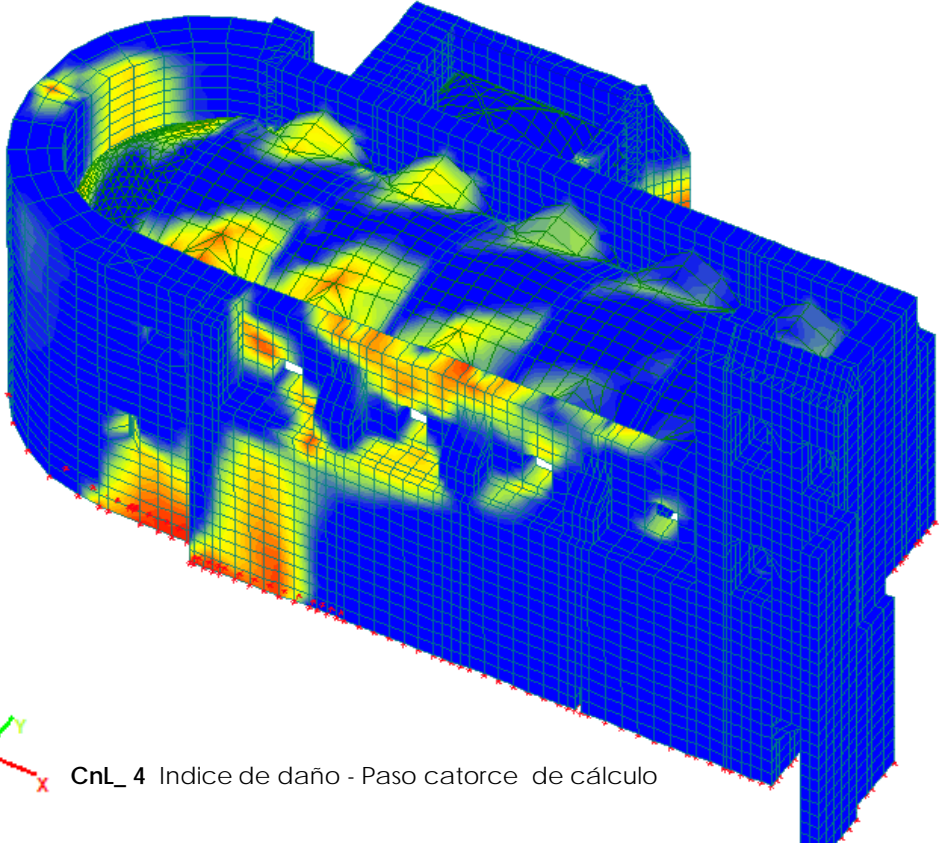
CnL_4 Índice de daño - Paso catorce de cálculo

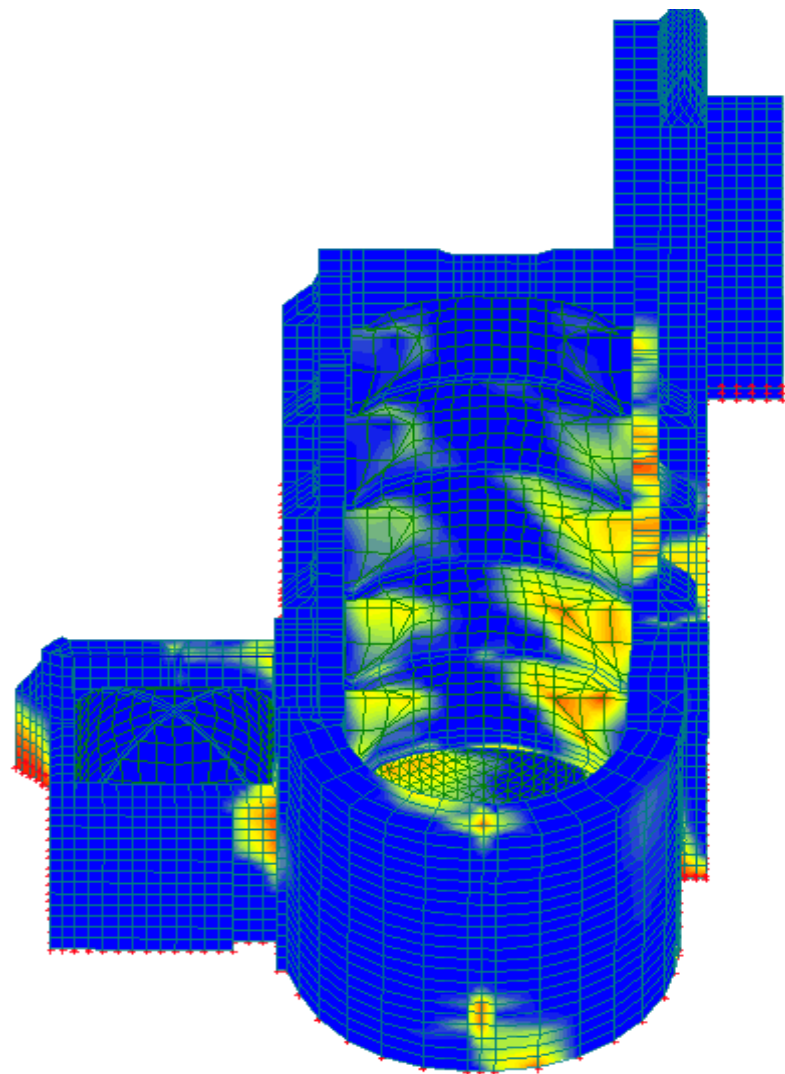
CnL_5 Indice de daño - Paso catorce de cálculo

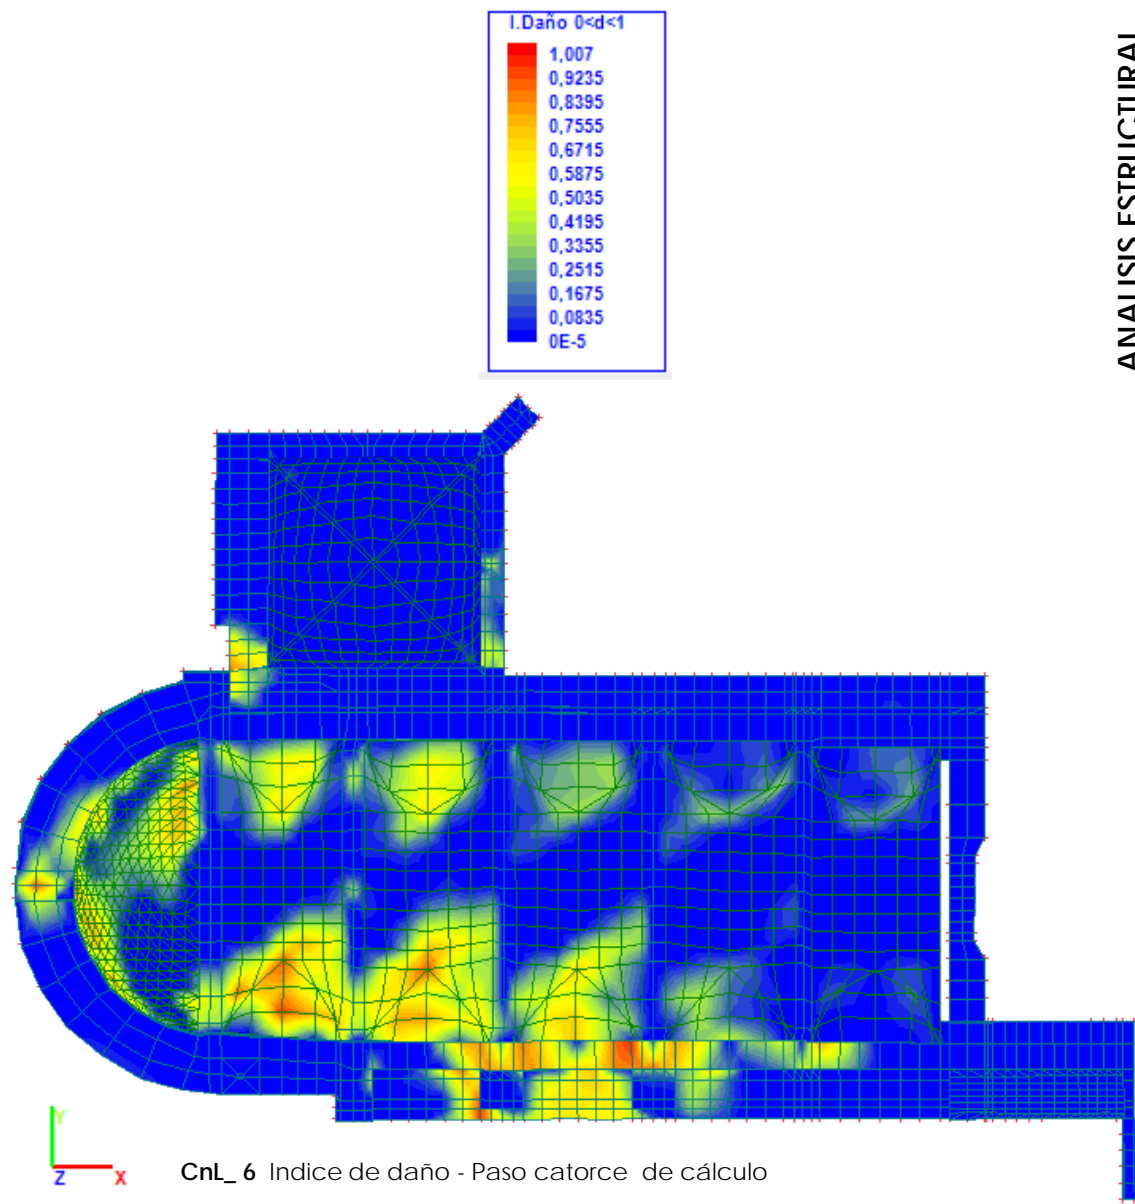
CnL_6 Indice de daño - Paso catorce de cálculo
