LA RESTAURACIÓN DE LA ARQUITECTURA DE TAPIA DE 1980 A LA
ACTUALIDAD A TRAVÉS DE LOS FONDOS DEL MINISTERIO DE CULTURA
Y DEL MINISTERIO DE FOMENTO DEL GOBIERNO DE ESPAÑA.
CRITERIOS, TÉCNICAS Y RESULTADOS

Autora: Lidia García Soriano

Valencia, Noviembre 2015

Tesis Doctoral

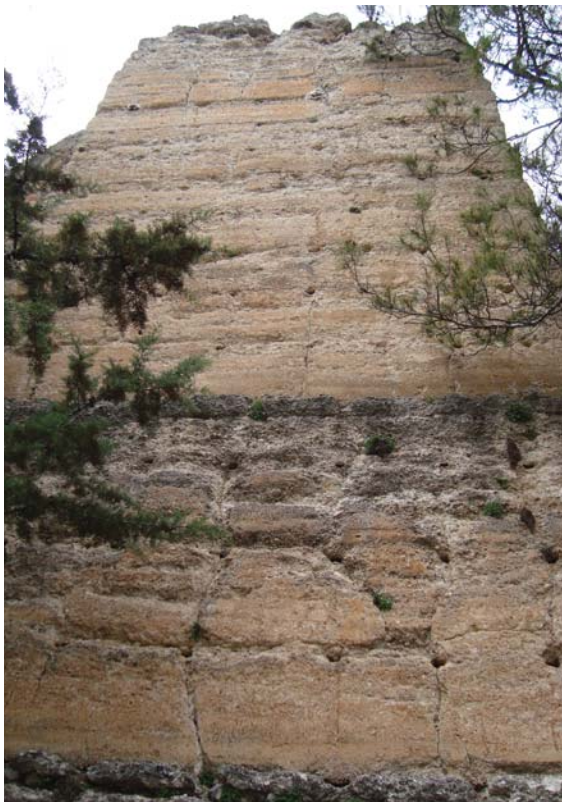
Figura 3.41. Degradación actual de los muros de tapia de la Torre del Agua en Segura de la Sierra (Jaén).

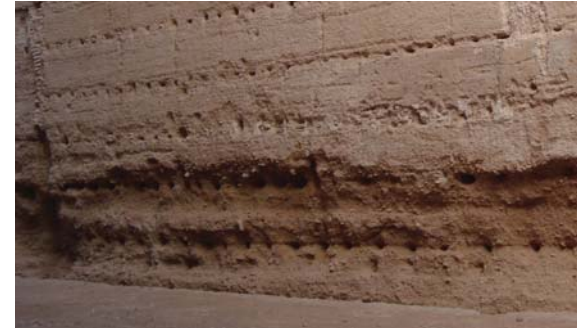
Figura 3.43. Erosión y pérdida de material en la base del muro de muralla en Córdoba.

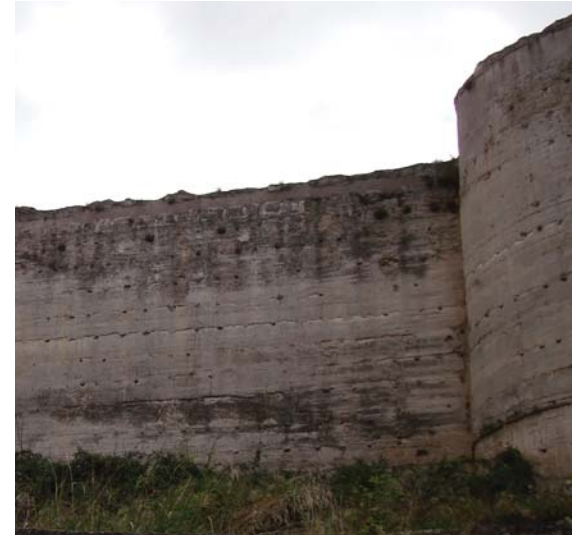
Figura 3.49. Patologías superficiales que afectan la Muralla de la Alcazaba Qadima de Granada (vegetación, humedades, erosión superficial...).

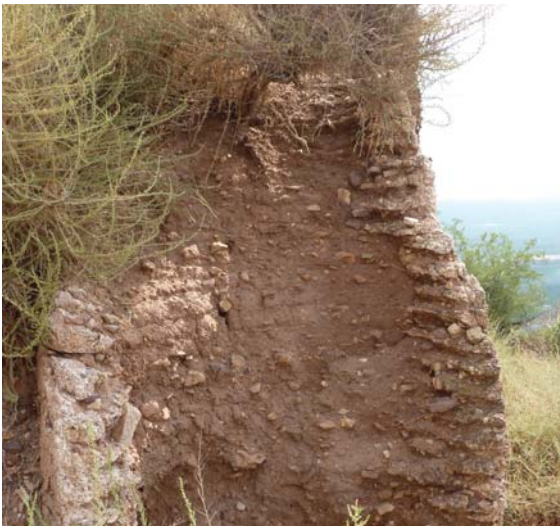
Figura 3.52. Ejemplo de proceso de abombamiento y lavado del núcleo por infiltración de agua (Castillo de la Vilavella en Nules, Castellón).

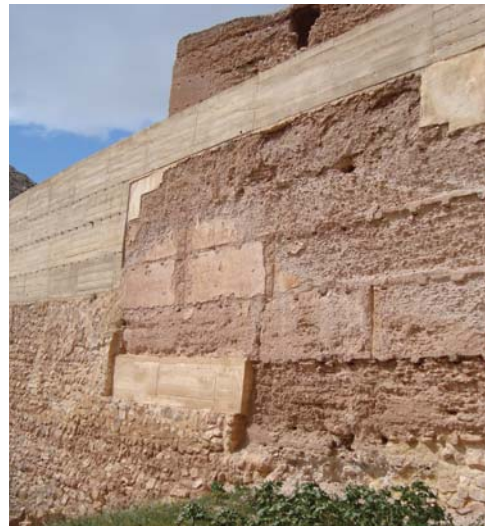
Figura 3.53. Ejemplo de pérdida de costra y exposición del núcleo de tierra en un muro de tapia calicostrada (Castillo de la Mola, Novelda).

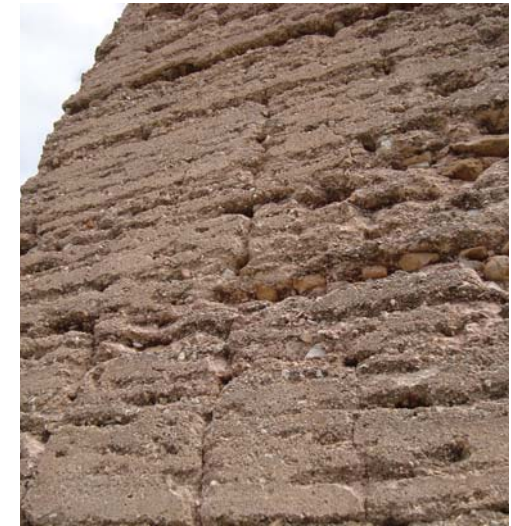
Figura 3.54. Imagen de la degradación superficial en las zonas críticas (juntas entre cajones y tongadas) en un muro de tapia con mampuestos (Torres de Sta Catalina, Orcera).

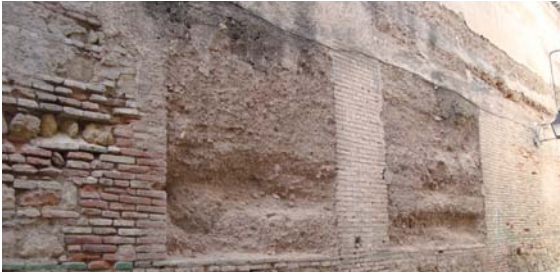
Figura 3.60. Ejemplo de degradación de un cajón de tapia de tierra (Muralla de Córdoba).

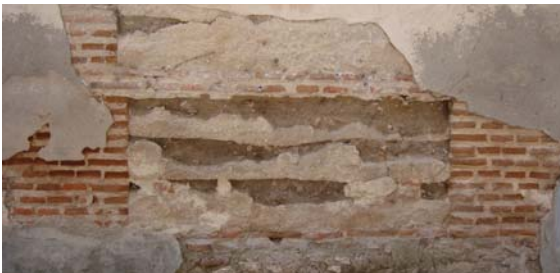
Figura 3.61. Ejemplo de degradación de un cajón de tapia calicostrada (Edificio residencial en Arévalo).

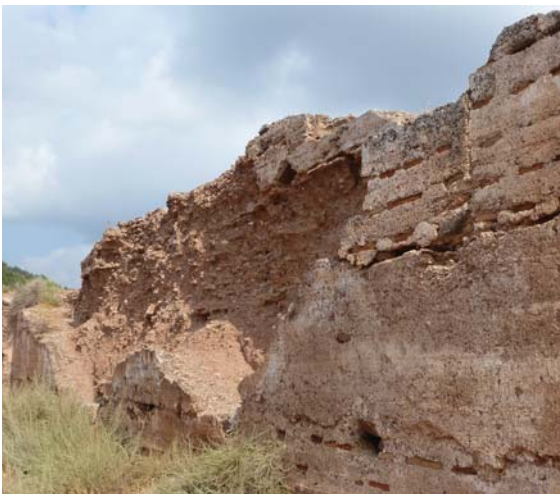
Figura 3.58. Ejemplo de pérdida progresiva y desprendimientos de la costra y los ladrillo en la tapia valenciana (Castillo de la Vilavella en Nules, Castellón)

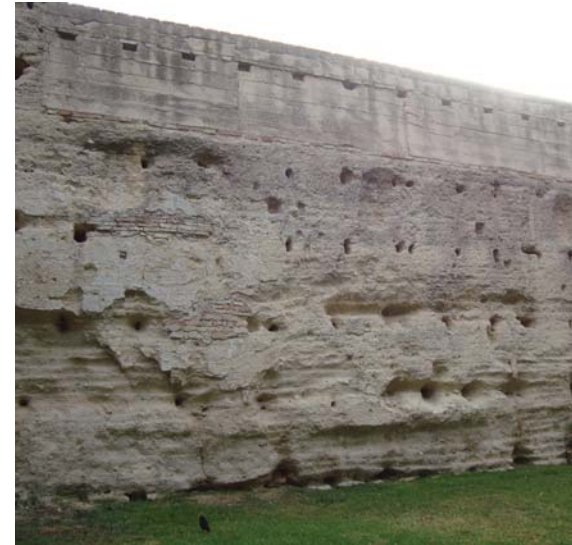
Figura 3.62. Ejemplo de degradación a partir de los mechinales de las agujas (Alcazar de Jerez de la Frontera).

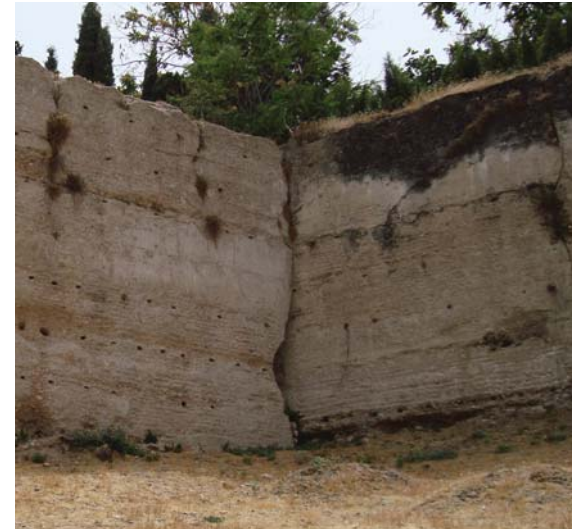
Figura 3.63. Ejemplo de discontinuidad estructural debida a la falta de traba entre dos paños de muro (Muralla del Albaicín de Granada).

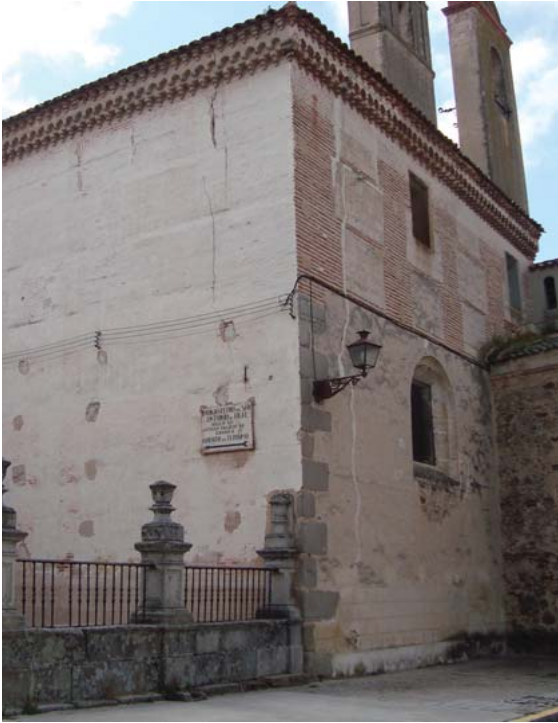
Figura 3.64. Ejemplo de grietas provocadas por el empuje de la cubierta (Convento de San Antonio el Real en Segovia).

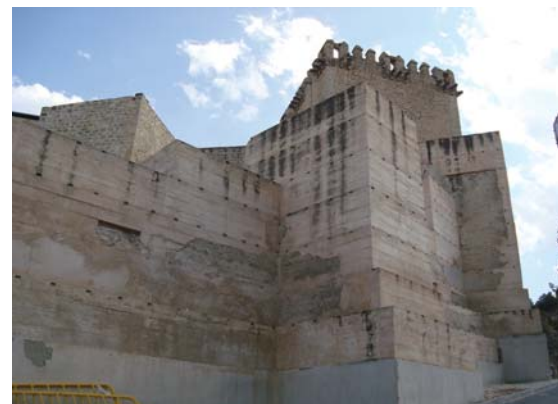
Figura 7.25. Imagen actual del Castillo de Moratalla, donde es posible ver los recrecidos en la coronación con nuevas tapias.

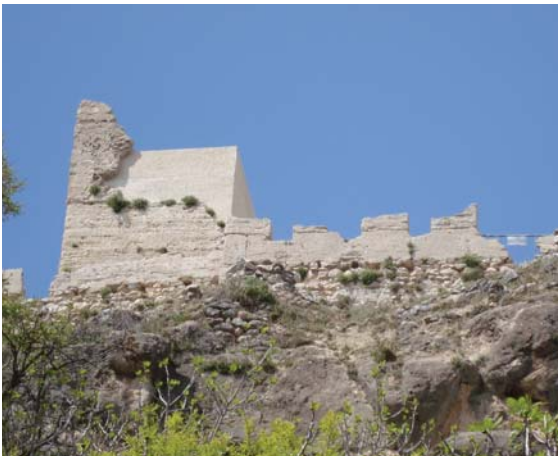
Figura 8.8. Imagen actual del Castillo de Moclín en la que se puede ver la vegetación en la coronación de los muros.

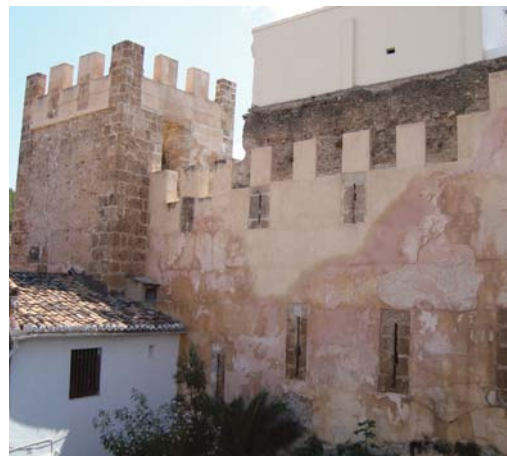
Figura 8.9. Imagen actual del Castillo de Buñol en la que se puede ver la humedad que afecta a gran parte de los muros.

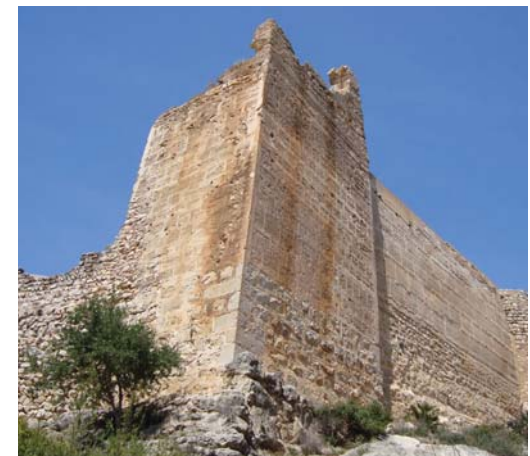
Figura 8.10. Imagen actual del Castillo de Alcalá de Xivert en la que se aprecian las manchas de suciedad producidas por las escorrentías superficiales de agua desde la coronación.

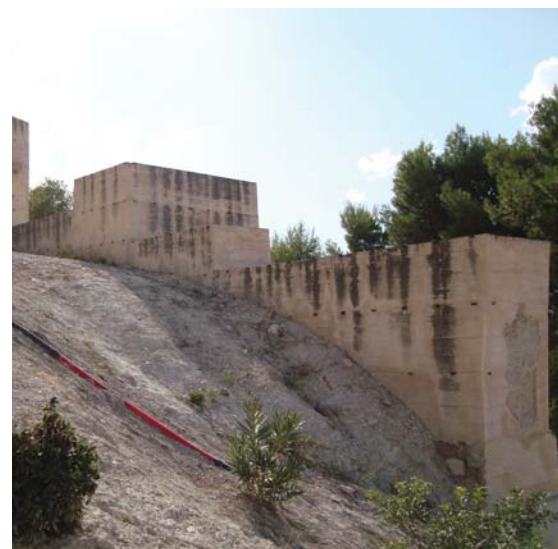
Figura 8.11. Imagen actual del Castillo de Moratalla en la que se aprecian las manchas de suciedad producidas por las agujas que generan puntos de escorrentías superficiales de agua desde la coronación.

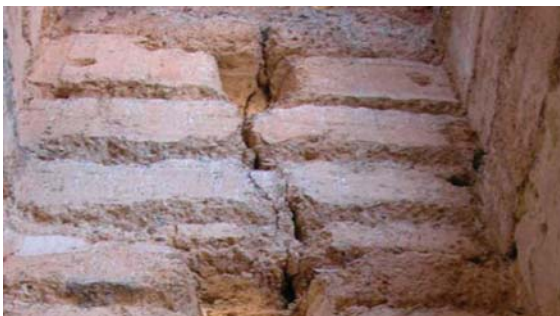
Figura 9.32. Imagen interior de la grieta del torreón 4. Extraída del expediente I06.2117.23 del archivo de la Consejería de Cultura de la Junta de Andalucía.

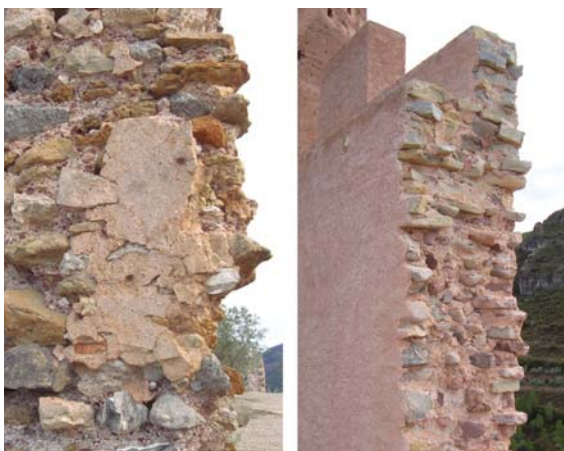
Figura 9.64. Iz: Detalle de un tramo de muralla que ha perdido prácticamente toda la capa superficial (imagen de la autora). Der: Sección del tramo de muralla reconstruido.
