PROPUESTA DE CAMBIO DE USO DE LOS CORRALES DE LA MASIA DEL ROSARIO

AMPARO FERNÁNDEZ CERVERA

El presente Trabajo Final de Grado trata sobre el estudio y cambio de uso de los corrales de la Masía del Rosario dicha construcción data aproximadamente de finales de finales del siglo XIX.

Los corrales de la Masía del Rosario están situados en la huerta de Albalat dels Sorells, limitando con el término municipal de Museros, en el Carrer Ample, s/n.

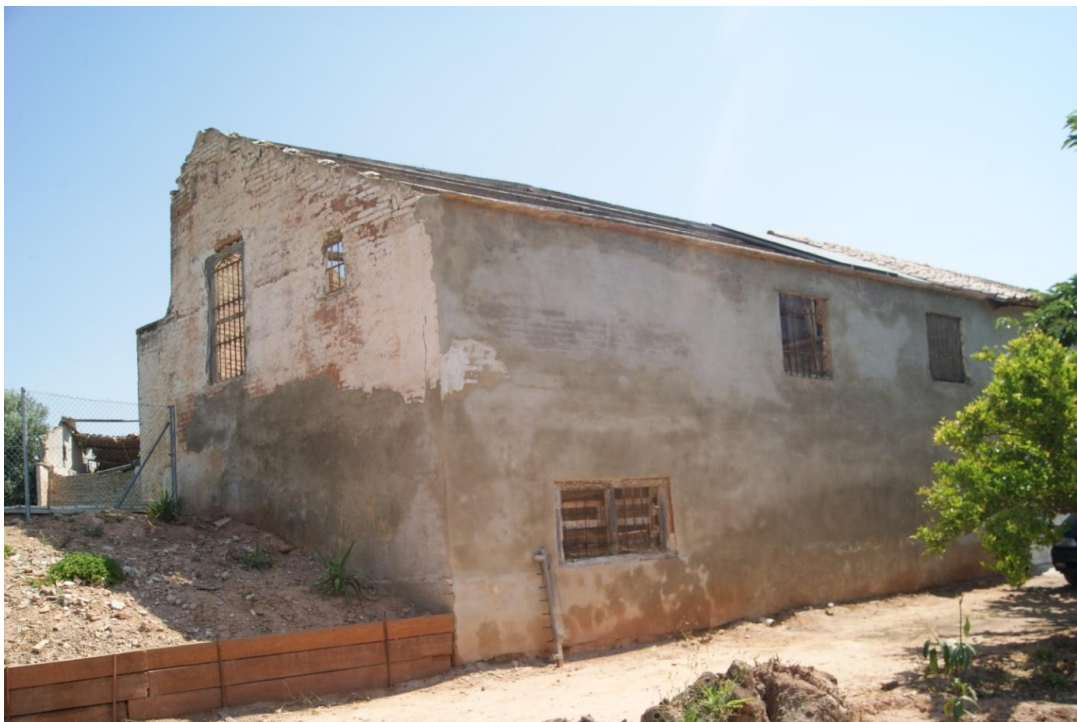
En el caso de los corrales de la Masía del Rosario podemos encontrar en su muro de fachada sureste **humedades por capilaridad**, varios factores influyen en la aparición de éstas, el alto nivel freático de la zona junto a la proximidad de los campos de regadío, produce que la base del muro de cimentación esté en continuo contacto con terreno húmedo lo cual debido a la porosidad del muro de fachada producirá que el agua del terreno emigre por capilaridad ascendente por dicho muro hasta una altura de unos 1,40 m. dejando signos evidentes en fachada de esta patología.

Ilustración 66. Fachada sureste con humedades por capilaridad

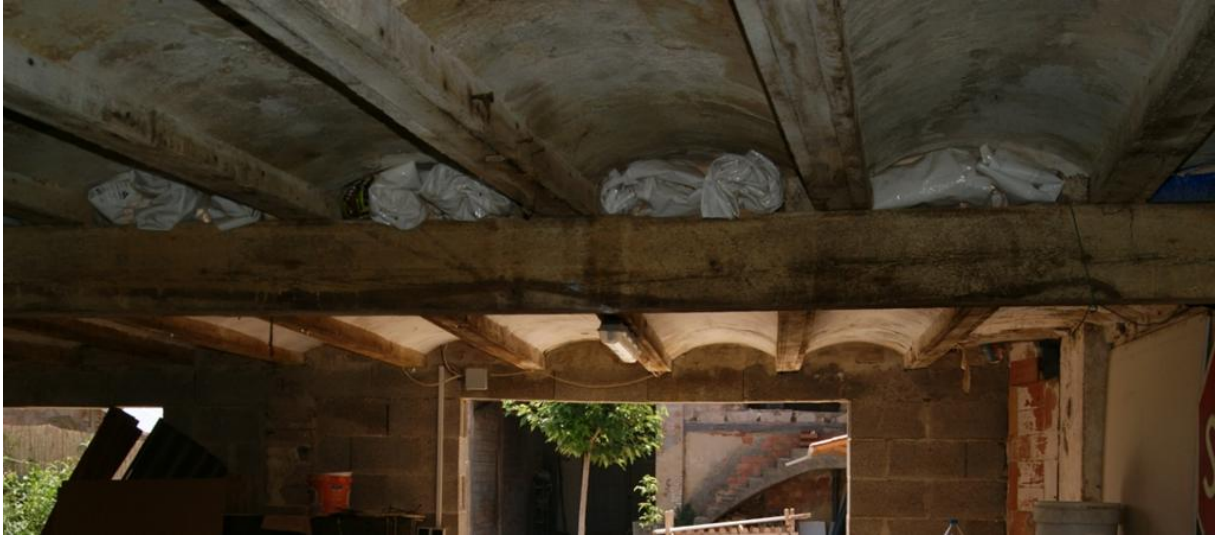
En el interior del inmueble existen **humedades por filtración** producidas por el acceso de agua a través de huecos o grietas que dan lugar a manchas que en este caso quedan reflejada en el forjado de viguetas con revoltón cerámico.

Se observa también el desprendimiento inferior de pintura y las manchas de organismos.

Ilustración 67. Humedad en la parte inferior del forjado.

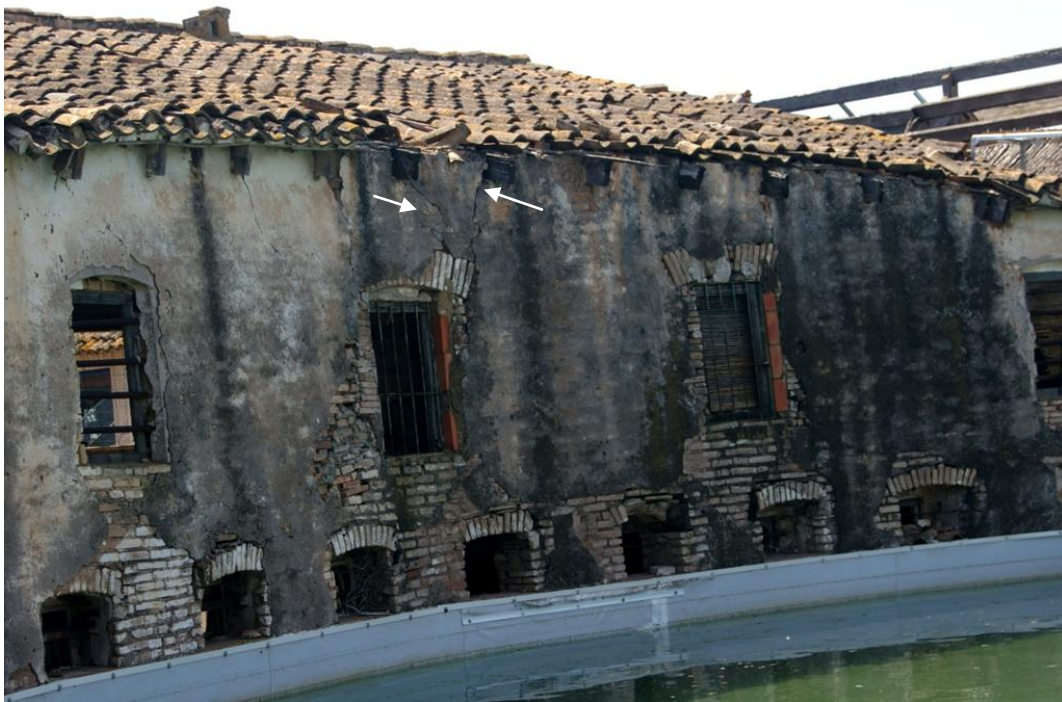
Ilustración 68. Grietas en fachada noroeste.

Primeramente se saneará la grieta para dejar un soporte sin partes mal adheridas, lechadas superficiales, eflorescencias u otras sustancias que puedan afectar a la adherencia del mortero reparador con el soporte, el mortero será de base de cal hidráulica, macroporoso y con características termohumidificantes.

Una vez reparada la grieta se pintará con pintura mineral al silicato.

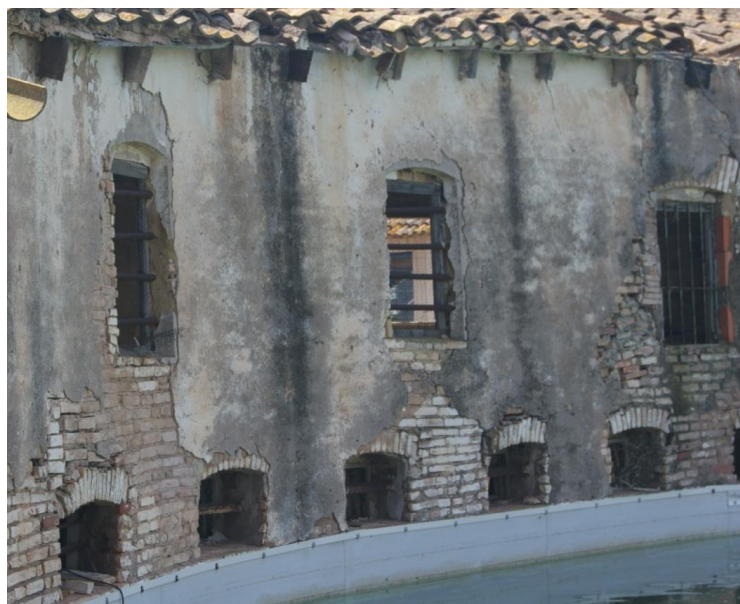
En el caso que se está estudiando la lesión aparece en el revestimiento continuo, esto indica la falta de adherencia entre el propio revestimiento y el soporte, puede deberse a que haya un defecto en la ejecución, a la disgregación del material del soporte o a la presencia de sales.

Afecta sobre todo a la fachada noroeste.

Ilustración 70. Desprendimiento revestimiento de fachada con manchas de humedad. Fuente: Propia autora

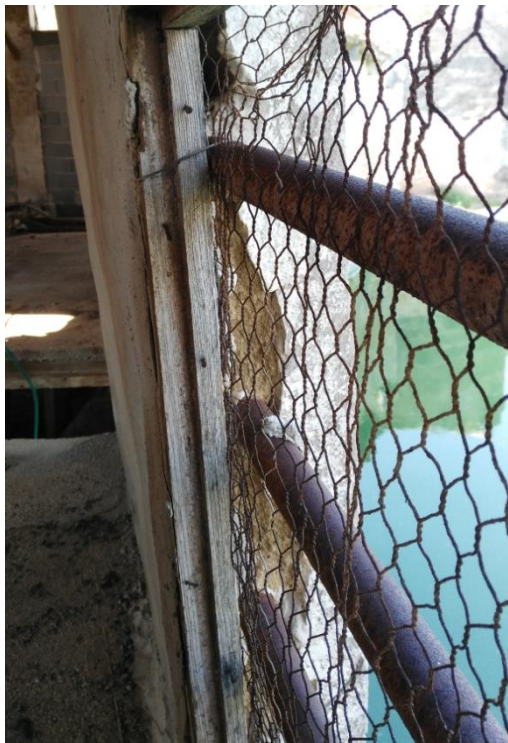
La oxidación es la reacción de la superficie de un metal con el oxígeno del aire o del agua produciendo una capa superficial de óxido metálico, puede derivar en una pérdida de capacidad resistente al verse afectada su sección. Los factores que faciliten la acumulación de humedad o agua se determinarán como causas que la favorezcan.

La capa de óxido porosa que se forma en el hierro y sus aleaciones permite la acumulación del agua lo que favorecerá que se produzca el proceso de oxidación y la corrosión.

Ilustración 71. Oxidación en elementos de cerrajería exterior.

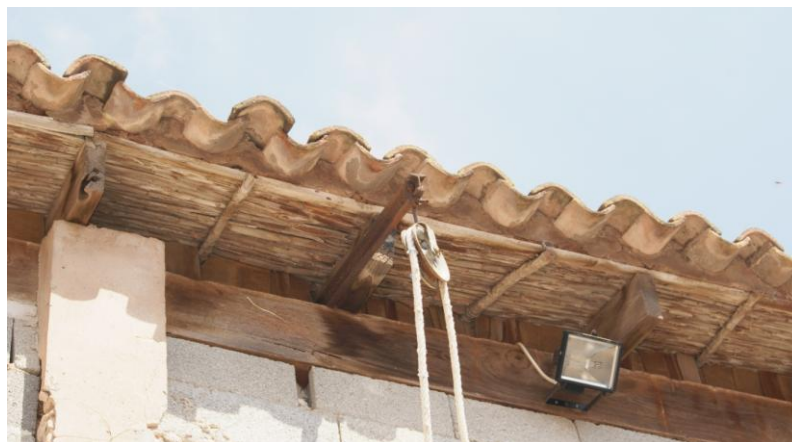
La madera es un material higroscópico capaz de absorber la humedad del aire que provoca entumecimiento y dilatación. La humedad excesiva en la madera la hace más vulnerable al ataque de los xilófagos. En general, cuanto más humedad tiene más se deforma y menor es la dureza y la resistencia mecánica de la pieza.

Ilustración 73 Cambio de tonalidad en viga de madera por humedad. Fuente: Propia

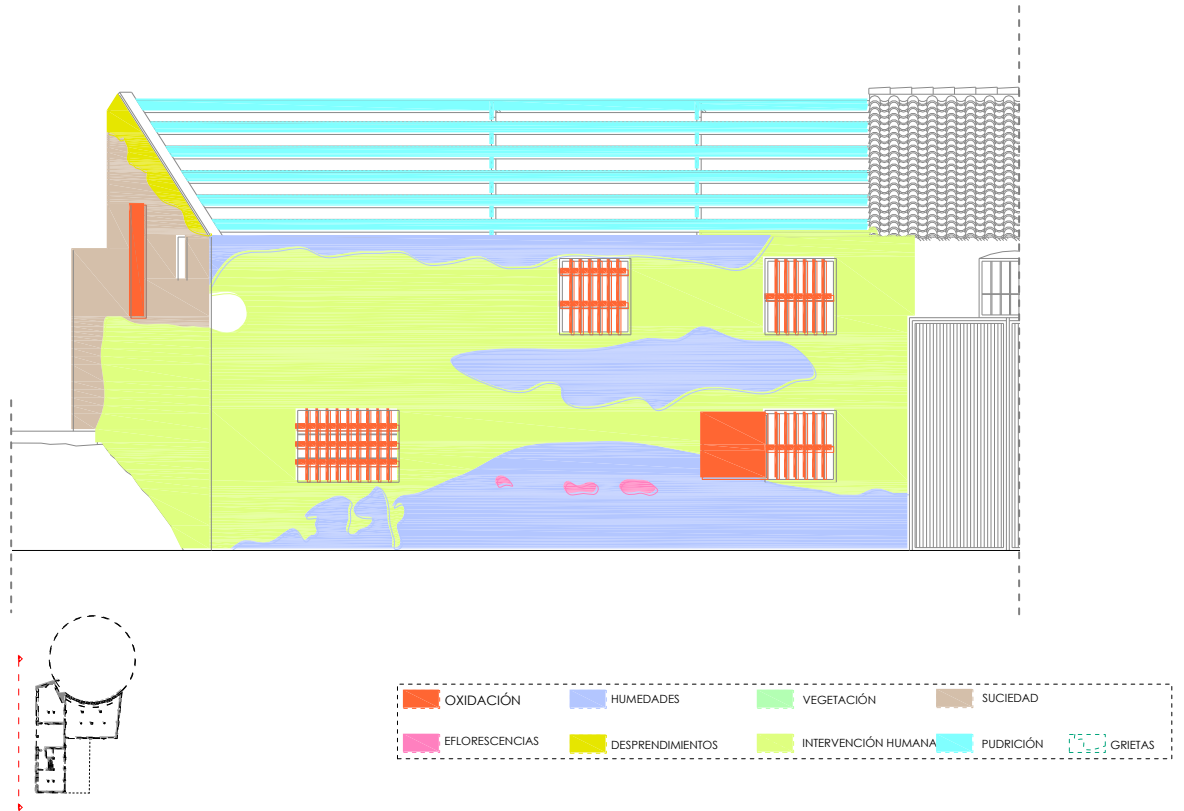
Ilustración 76. Mapeado de lesiones fachada suroeste.

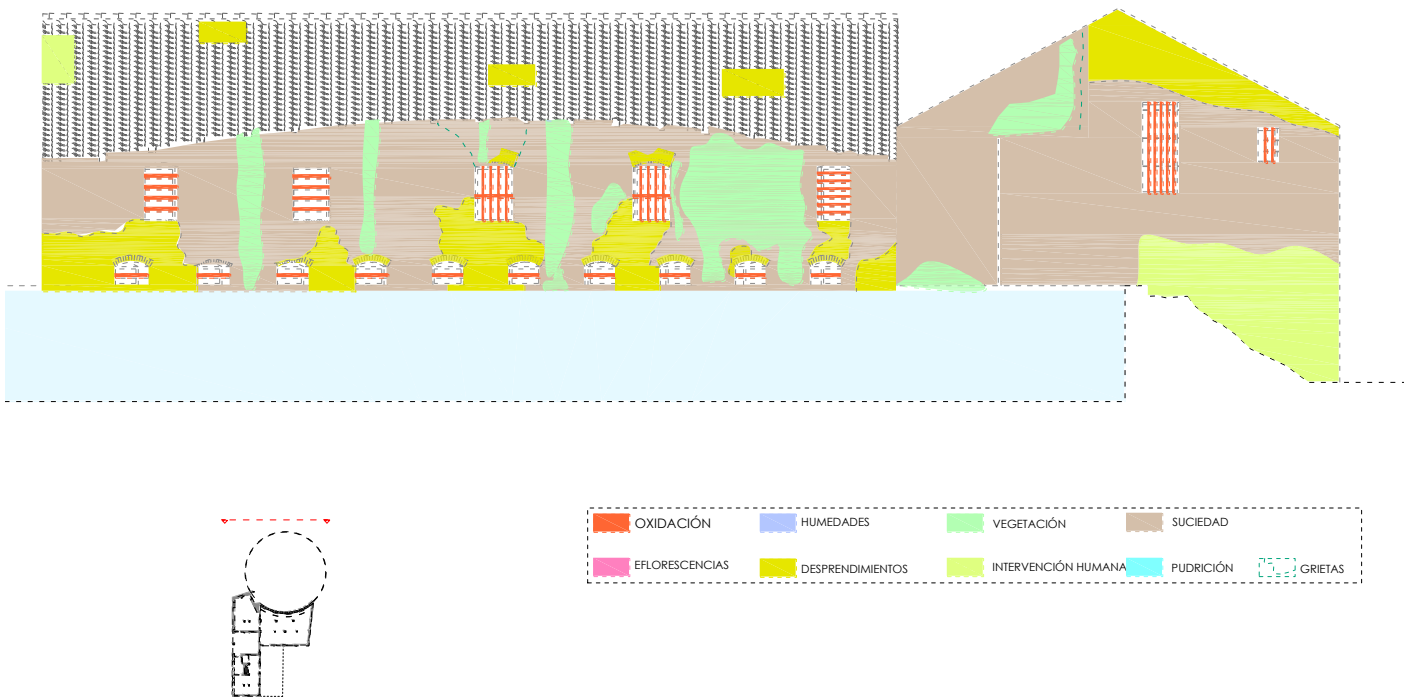
Ilustración 77. Mapeado de lesiones fachada noroeste.

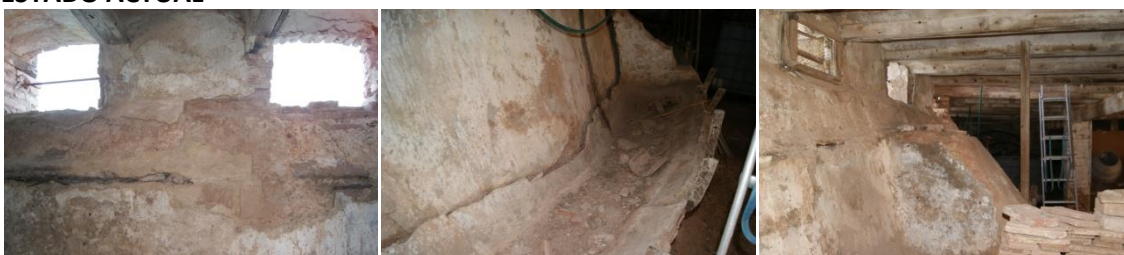
FICHA DE LESIONES Nº 1

Estado deficiente.

Grietas por desecación, desprendimientos.

El muro de carga tiene grietas horizontales estabilizadas por retracción. Desprendimiento de material en algunos puntos que hacen necesario su intervención inmediata.

El muro en su origen estaba en contacto directo con el agua de la balsa de riego, lo que provocaba humedad por filtración, en una intervención de los propietarios se impermeabilizó el vaso de la balsa aislando este muro del contacto directo con el agua, el muro se ha desecado retrayéndose y formando grietas por desecación, dicha desecación también ha dado lugar a desprendimiento de material.

Bastará con tratar el muro, para ello se rasará el material superficial del muro sustituyéndolo posteriormente por un mortero de yeso de dosificación (1:2), y se coserán las grietas horizontales para reunificar la unidad constructiva.

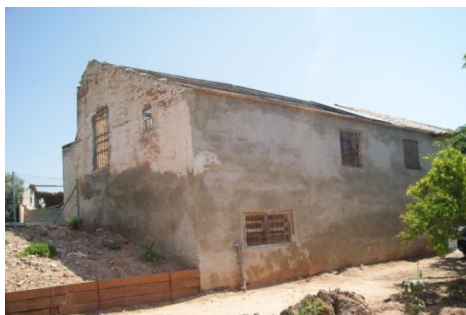
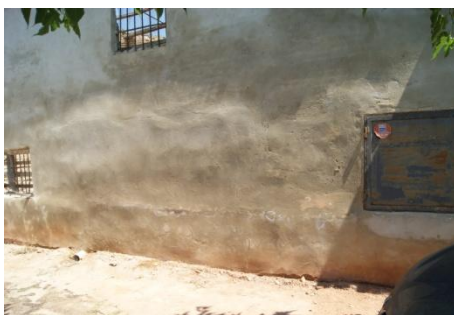
FICHA DE LESIONES Nº 2

Estado deficiente.

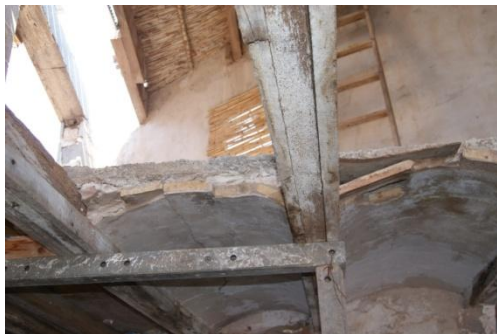
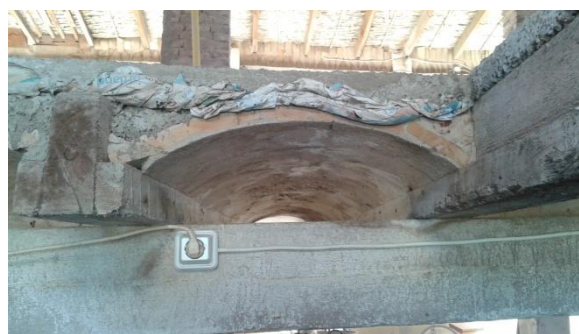
FICHA DE LESIONES Nº 3

Estado deficiente.

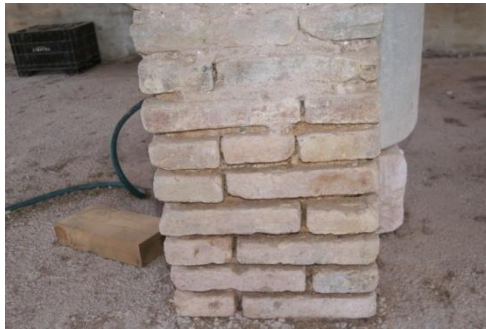
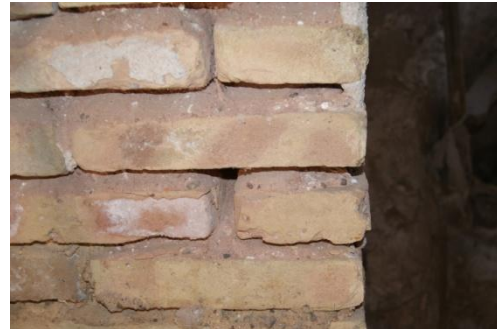
FICHA DE LESIONES Nº 4

Estado muy deficiente.

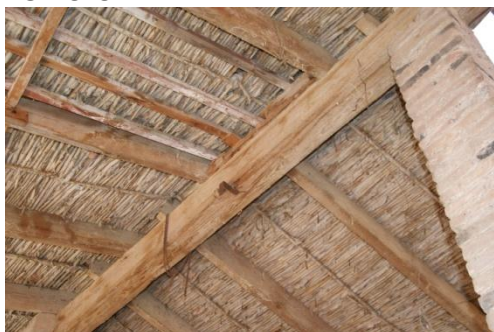
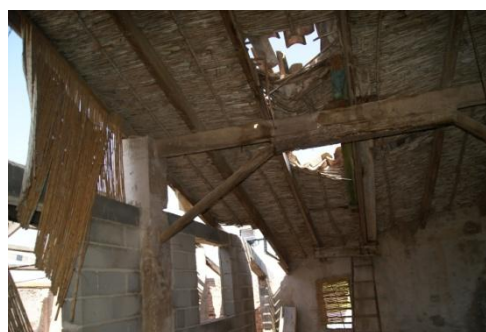
FICHA DE LESIONES Nº 5

Estado muy deficiente.

Las deformaciones de la estructura portante de cubierta debidas a la antigüedad de la construcción y al proceso de desecación que han sufrido los muro de carga que la sustenta provocan el mal funcionamiento del acabado de cubierta originando filtraciones de agua que pudren el cañizo, deteriorándolo y produciendo un colapso final del mismo con la teja que lo cubre.

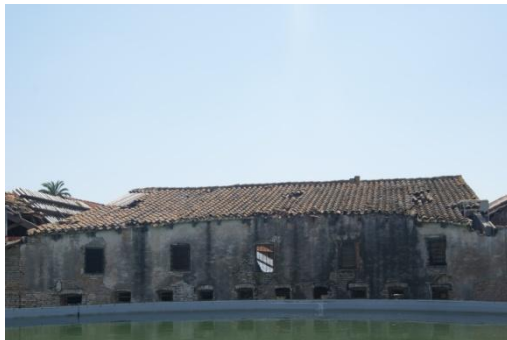
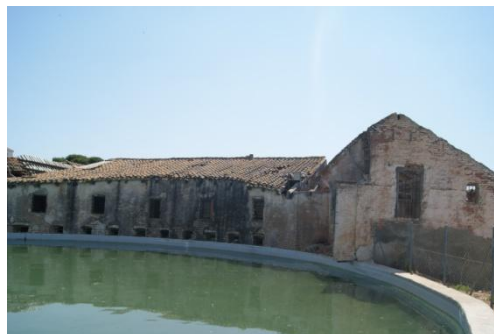
FICHA DE LESIONES Nº 6

El inmueble consta de tres fachadas, una de ellas recayente a un patio interior que no presenta lesiones, ya que ha sido intervenida por los propietarios, las otras dos fachadas son muros de carga originales vistos en estructura (ficha 1) y (ficha 2) realizados hasta planta primera con piedra y mezcla de arcilla y cal y a partir del forjado 1º con ladrillo cerámico.

Estado deficiente.

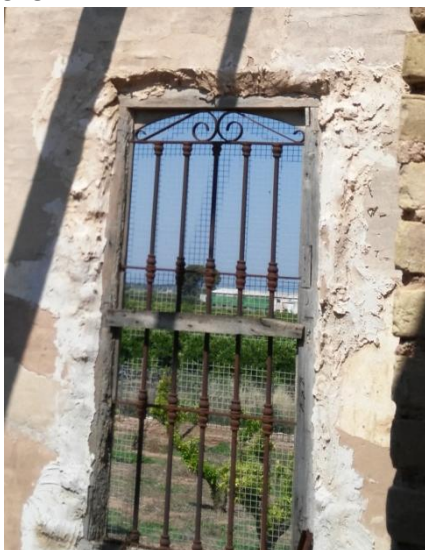
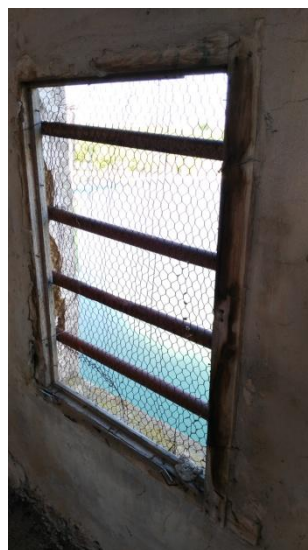
FICHA DE LESIONES Nº 7

Estado muy deficiente.
