ESTUDIO CONSTRUCTIVO DE BODEGAS VINIVAL. PUESTA EN VALOR Y PROPUESTA DE INTERVENCIÓN.

Autora: MARÍA MOLINA MARTÍN

UNIVERSITAT
POLITÈCNICA
DE VALÈNCIA

MASTER OFICIAL EN
CONSERVACIÓN DEL
PATRIMONIO ARQ.
CPA

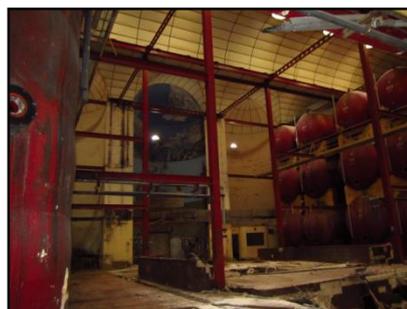
Figura 95. Interior deteriorado de la bodega. (Fuente: propia)

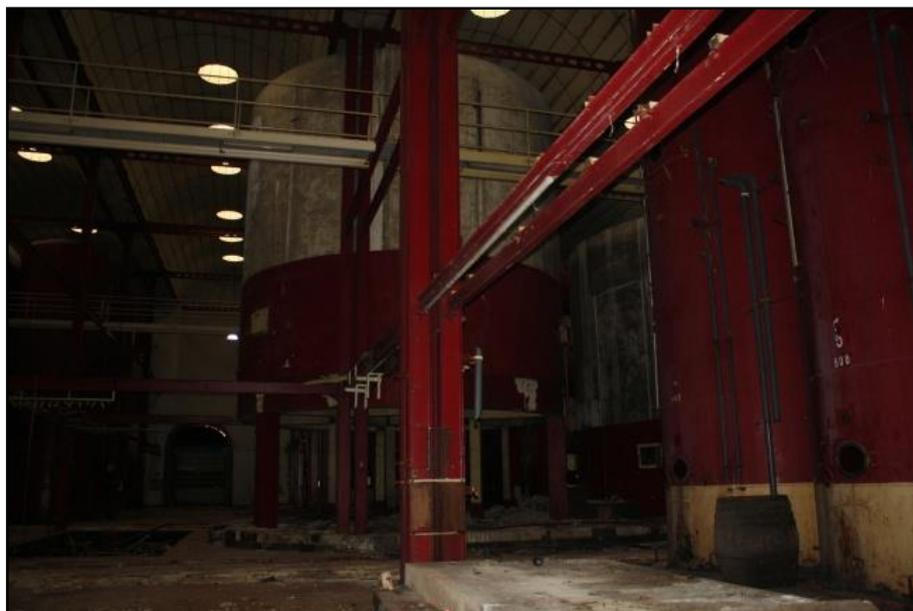
En la colocación de los depósitos de obra situados en el centro del edificio también se encuentra una diferencia en cuanto al tamaño de estos y su colocación, ya que el primero, más cercano al pasillo central es el más grande, a diferencia de cómo están dibujados en los planos de sección, colocados al revés. También la base es diferente, en los planos ambos depósitos están proyectados directamente sobre el suelo, mientras que en la realidad, el depósito de mayor tamaño está elevado sobre pilares de hormigón armado (fig.100 y 101).

Figura 101. Estado actual de los depósitos centrales. (Fuente: propia)

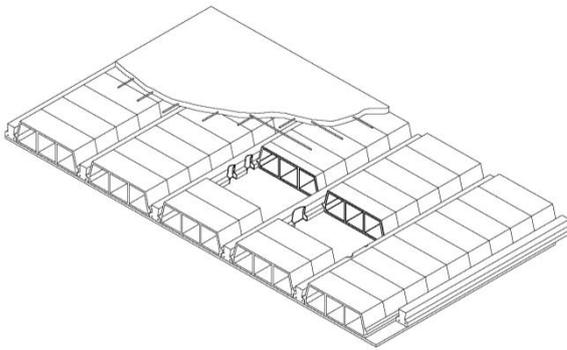
Estado actual del forjado con parte de sus elementos deteriorados, bovedillas y viguetas en mal estado.

| Intervención: | Después de limpiar la zona correspondiente, se analiza el estado de los elementos que han quedado a la vista, como las viguetas. En el caso de encontrarse en mal estado se deberá proceder a su sustitución completa, retirando el resto de elementos que componen el forjado, para así poder realizar su rehabilitación completa. En el caso de que los elementos se conserven en buen estado se procederá únicamente a la rehabilitación de la parte que falta del forjado. |

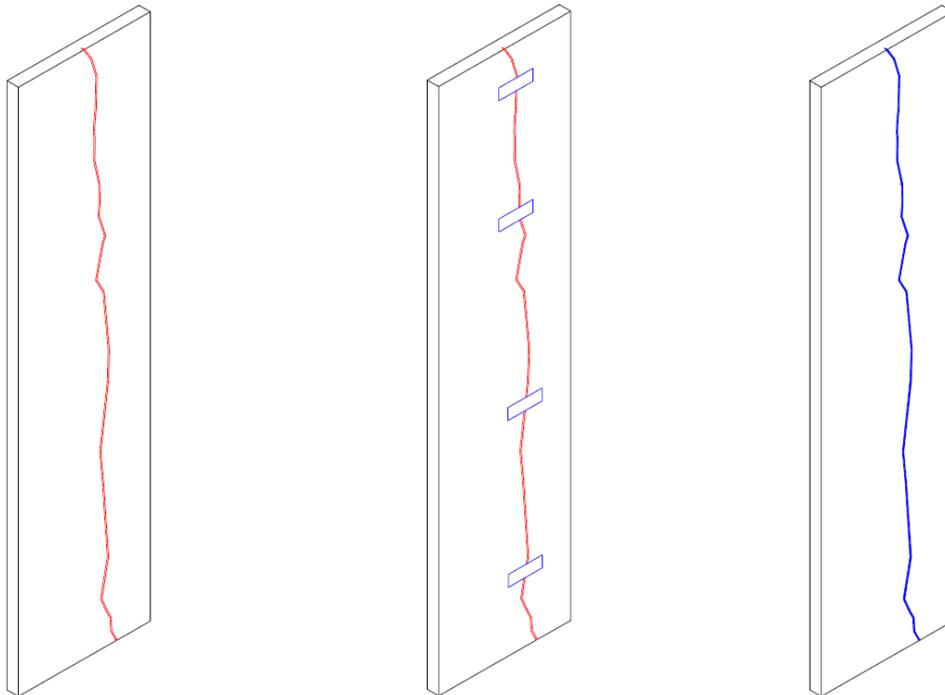
En el segundo dibujo se han colocado los testigos para comprobar si las grietas son estables o si siguen creciendo.

En el caso de que hayan parado su crecimiento, el siguiente paso es intervenir para rehabilitar el paramento con inyecciones de resina epoxi, como se observa en el tercer dibujo. Para finalizar la intervención se enlucce la zona de la grieta con mortero de cemento, similar al existente.

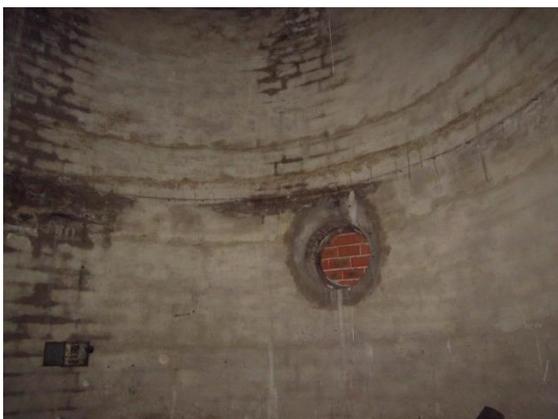
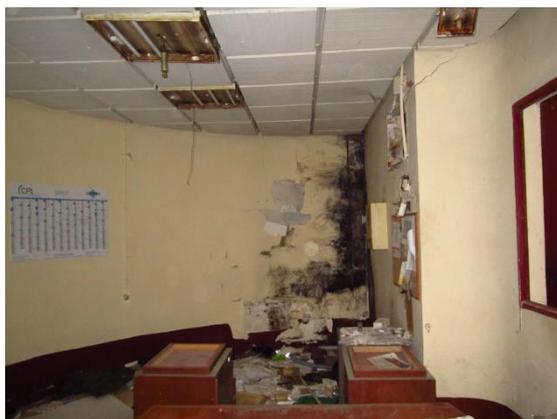
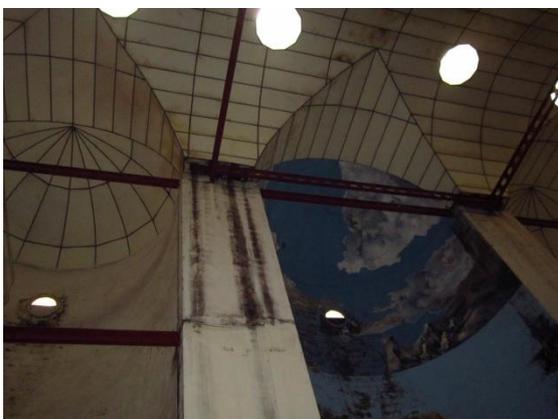
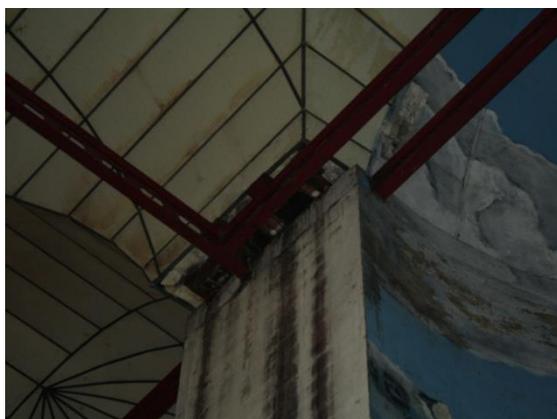
| Descripción: | En el interior del edificio, en los paramentos verticales, se observan manchas de humedad por filtración de agua que generan humedad en el interior del edificio y provocan la degradación de las paredes y la oxidación de los elementos metálicos de la estructura. |

| Causas: | La causa principal es la filtración de agua de lluvia. Esto se debe a la aparición de fisuras por la dilatación de la estructura y a las uniones entre distintos materiales y su degradación con el tiempo. |

| Intervención: | La principal solución es la eliminación de las causas: reparando fisuras mediante inyección de resinas como hemos visto en la lesión anterior, protegiendo los paramentos exteriores mediante hidrofugación con productos idóneos en las zonas degradadas. En la cubierta y parte de la fachada se aplica una pintura impermeabilizante, anti humedad, que conserva el aspecto natural de los ladrillos. Para eliminar la humedad que quede en el interior del edificio se ventila de forma natural, en el caso de que queden restos de sale y suciedad se limpiarían con los métodos adecuados. |

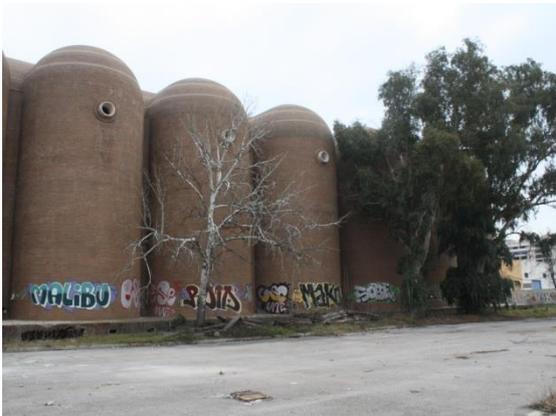
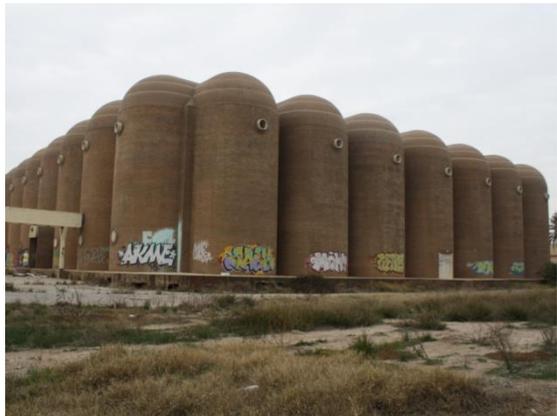
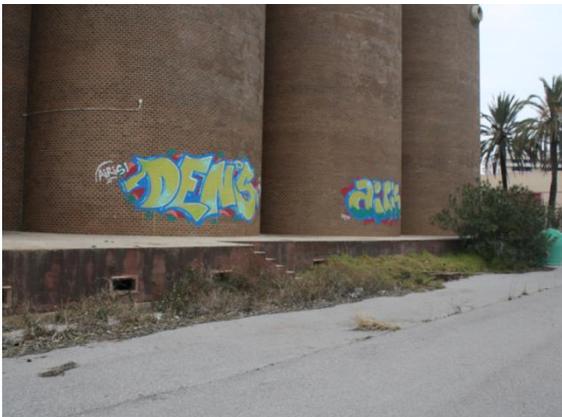
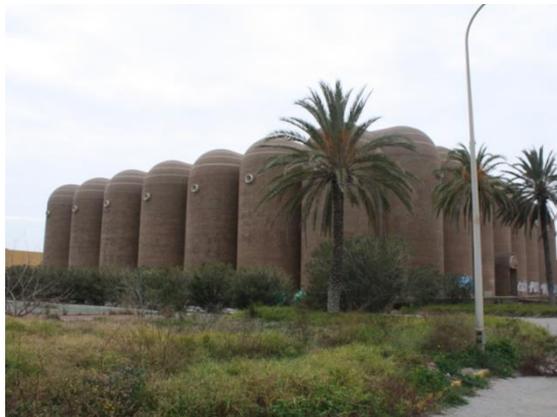
| <p>Descripción:</p> | <p>Se observa el crecimiento de vegetación en el zócalo de las fachadas Sur y Este, así como en los alrededores del edificio donde existían zonas ajardinadas y una pista de tenis. Junto a la fachada Oeste han crecido árboles que se encuentran muy cercanos al muro, lo que puede provocar otras lesiones.</p> |

| Causas: | La principal causa del crecimiento desmesurado de la vegetación es la falta de mantenimiento, lo que puede provocar otras lesiones debido a su excesivo crecimiento, como grietas, filtraciones de agua, etc. |

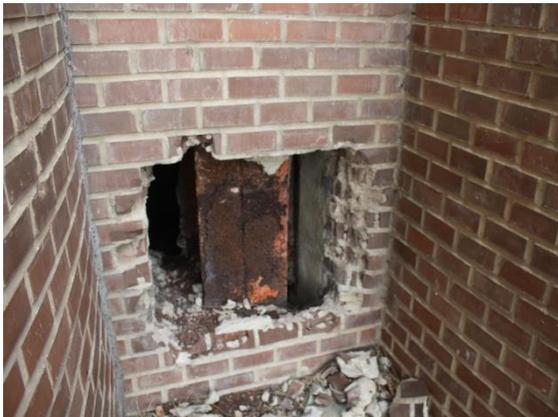
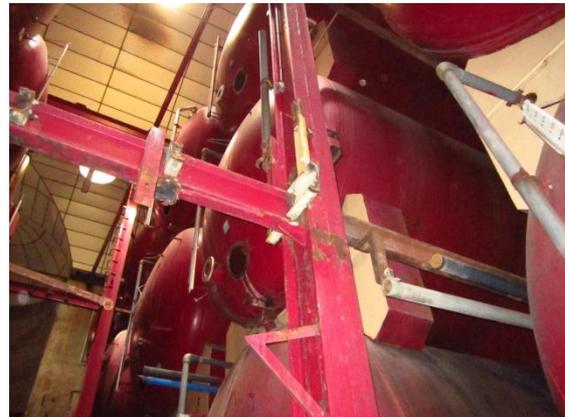
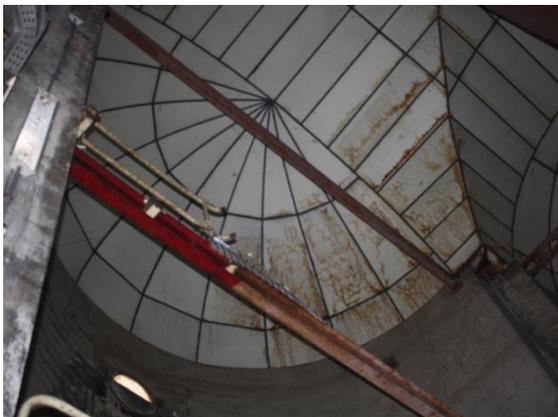
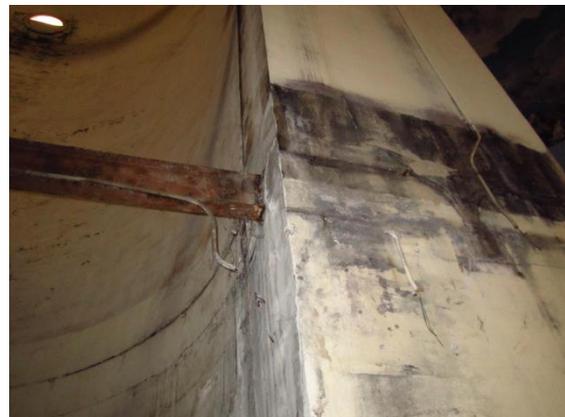
Descripción: Se observan partes de la estructura oxidadas, algunas en estado más avanzado que otras partes debido a una mayor exposición a la intemperie, como los soportes verticales situados en el muro de fachada que han quedado vistos debido a otras lesiones.

Localización: Se encuentran en la estructura metálica principal y en las vigas secundarias.

| Causas: | Las causas de la oxidación son la presencia de humedad y oxígeno, que pueden llegar a disminuir la sección resistente en caso de corrosión; y la presencia de cloruros de origen marino debido a la proximidad de la playa. |

| Intervención: | El primer paso es la limpieza del elemento mediante un proceso químico, pasivado, que consiste en la aplicación de un producto que descompone el óxido. A continuación se debe proteger con la aplicación de un producto inhibidor de la corrosión. Finalmente se puede dar una capa de pintura elástica para un acabado más estético. En caso de elemento empotrados en el muro se debe retirar y sustituir por uno nuevo, realizando debidamente la unión por soldadura o atornillada. |

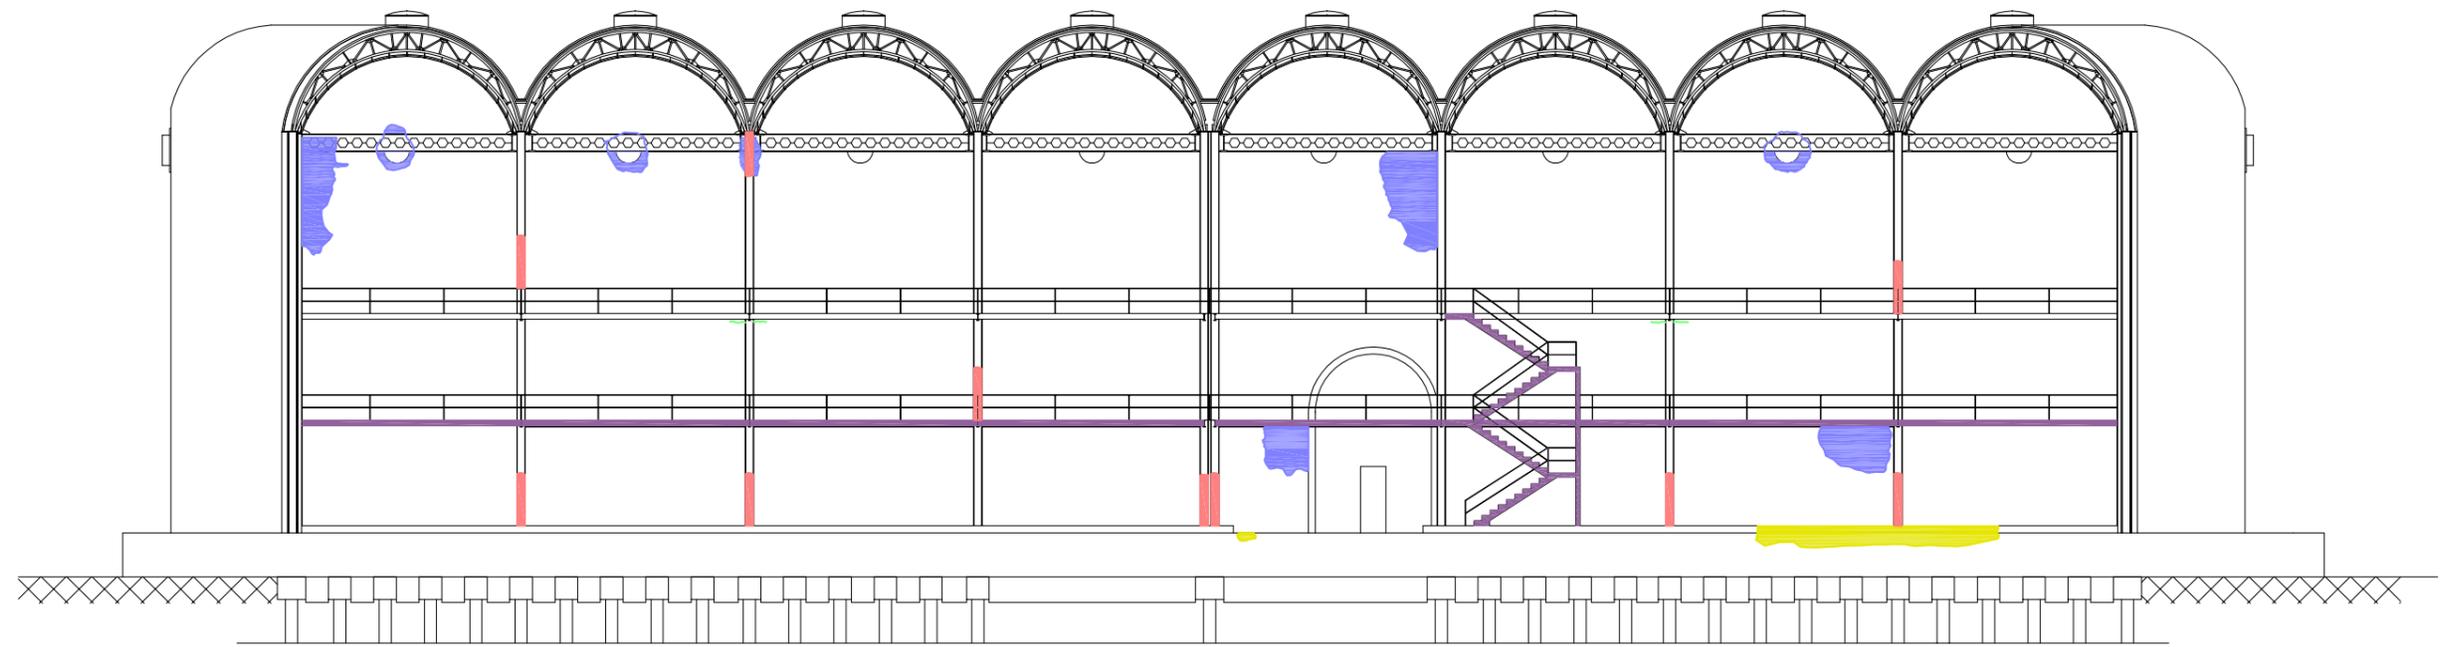
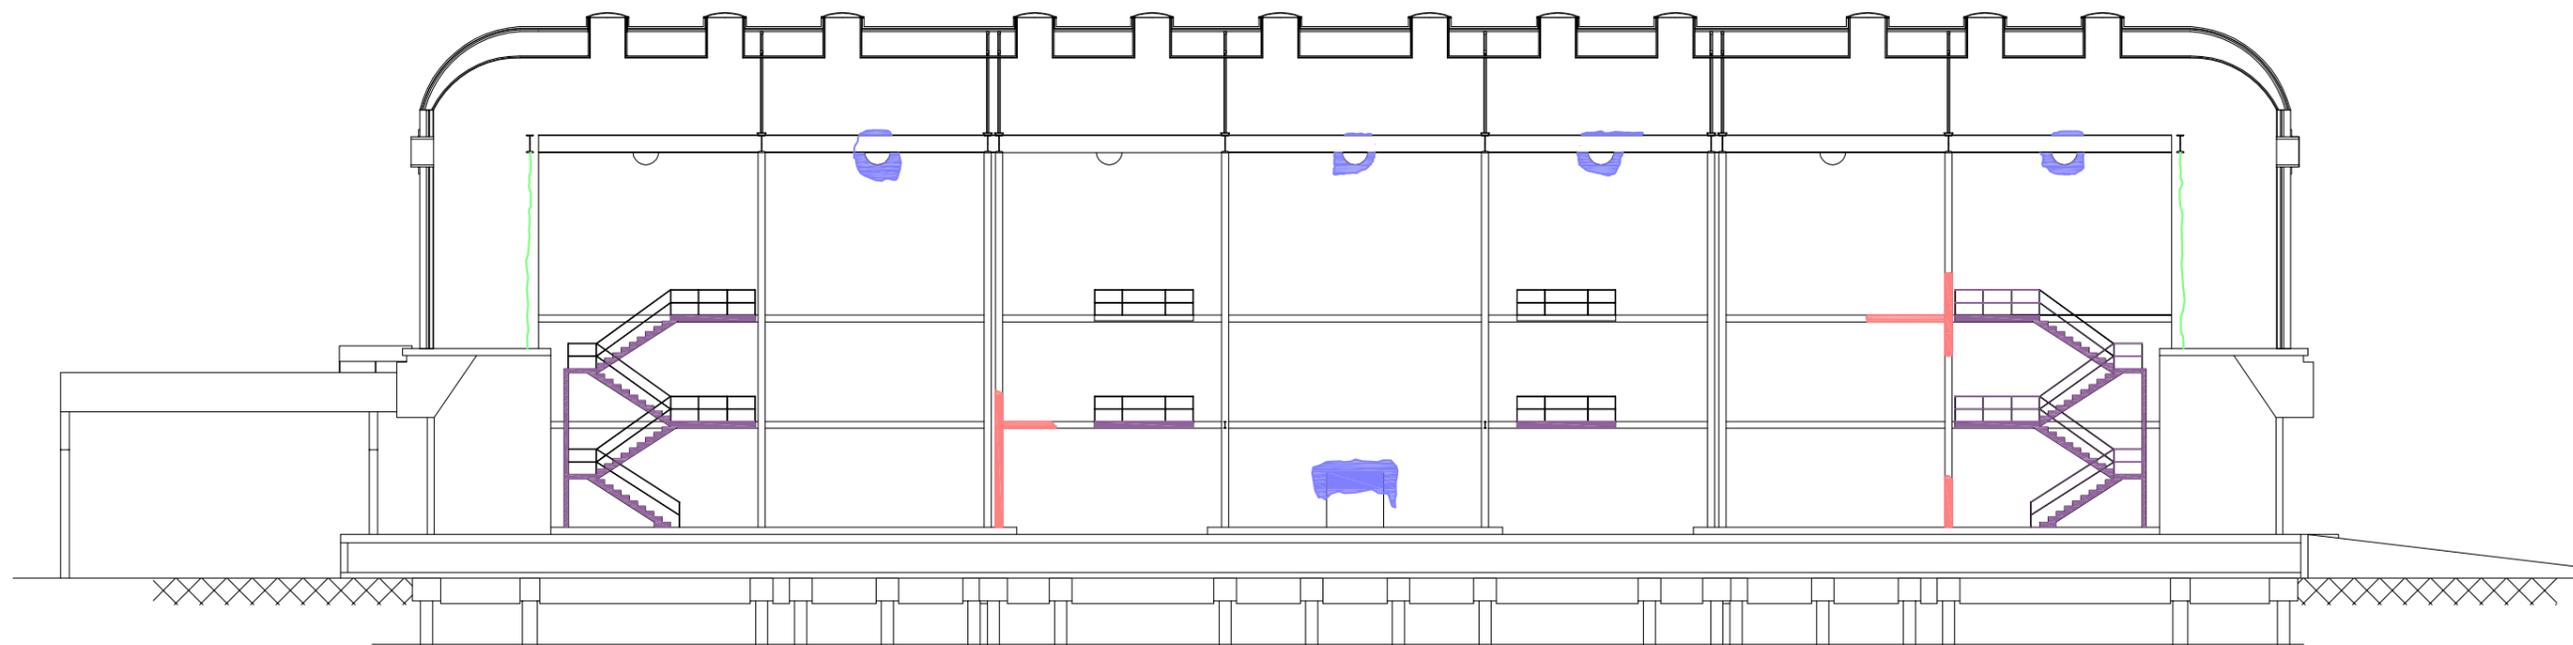
Plano:
LESIONES: SECCIONES VERTICALES

- Humedades
- Oxidación
- Grietas y fisuras
- Huecos en forjado
- Pérdida de la estructura metálica
