EL PALACIO DEL MARQUÉS DE FONTALBA ANÁLISIS HISTÓRICO, CONSTRUCTIVO Y PATOLÓGICO

Jacarilla (Alicante)

Autor: Matías J. Orenes García

Fecha: Junio de 2015

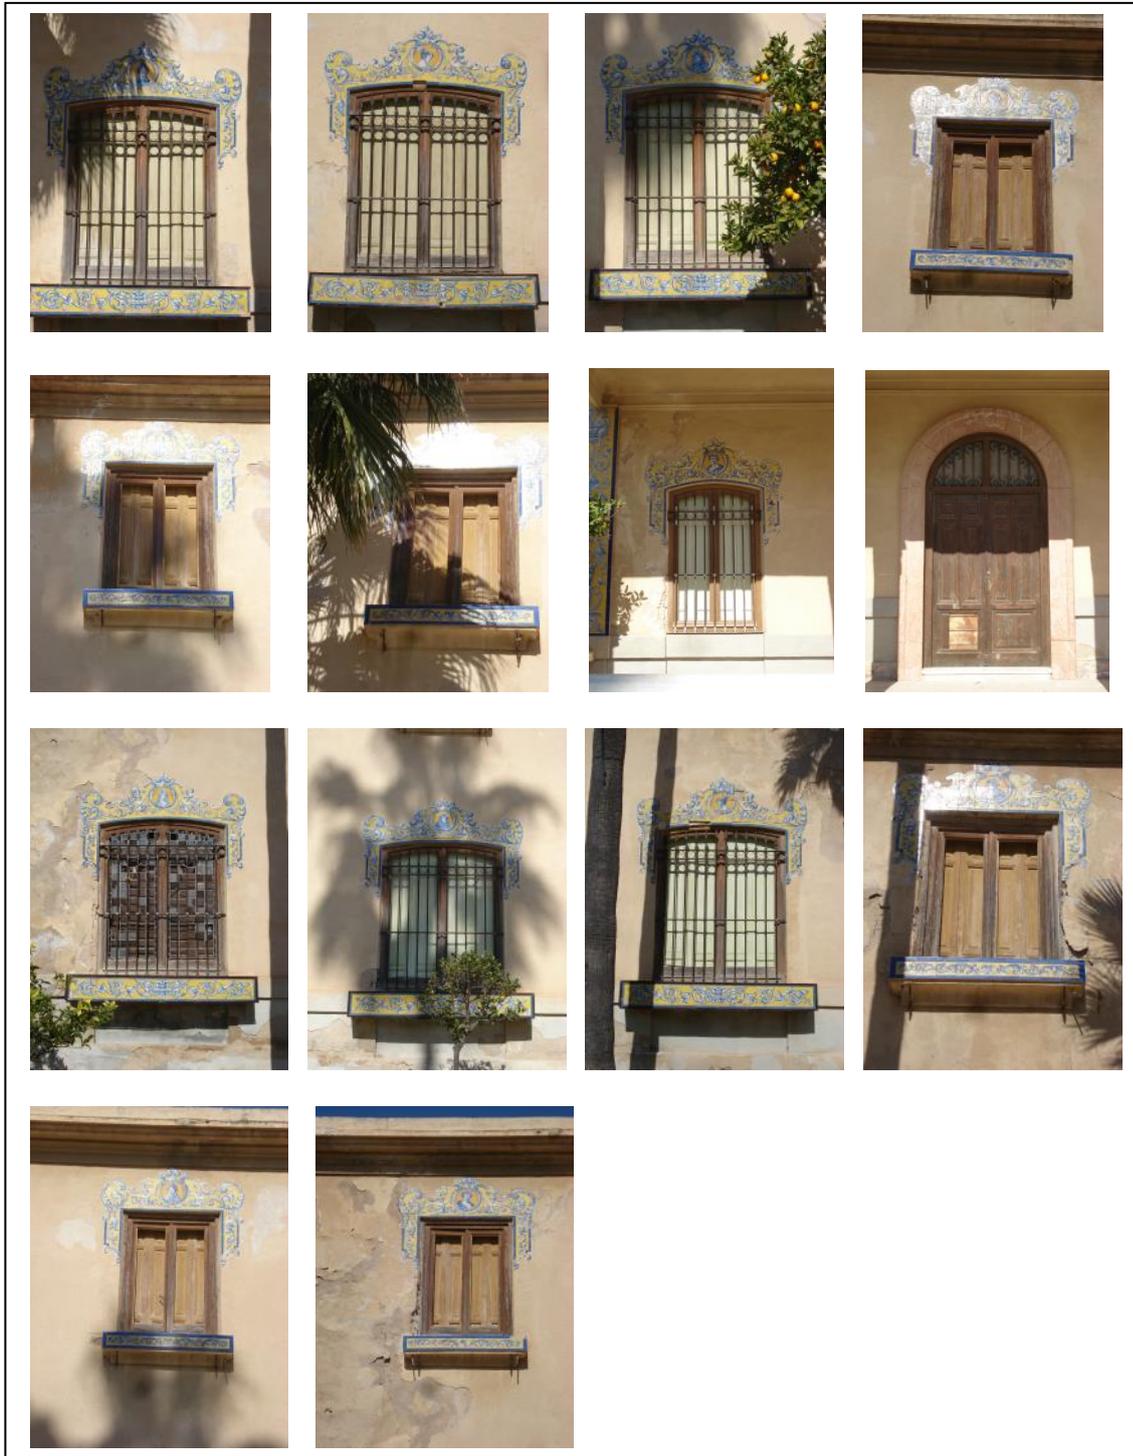
PATOLOGÍA	Rotura vidrios, deterioro madera, corrosión	FDE-01		
POSIBLE ORIGEN	Exposición exterior			
ELEMENTO AFECTADO	Ventanas			
		Nº ELEMENTOS DAÑADOS 01-15	FACHADA N/S/E/O	PISO PB/P1

<p style="text-align: right;">DESCRIPCIÓN</p> <ul style="list-style-type: none"> ▪ Véase Ficha de intervención 10 ▪ Véase Ficha de intervención 11 ▪ Véase Ficha de intervención 12 ▪ Véase Ficha de intervención 15 ▪ Véase Ficha de intervención 16 ▪ Véase Ficha de intervención 17 ▪ Véase Ficha de intervención 18

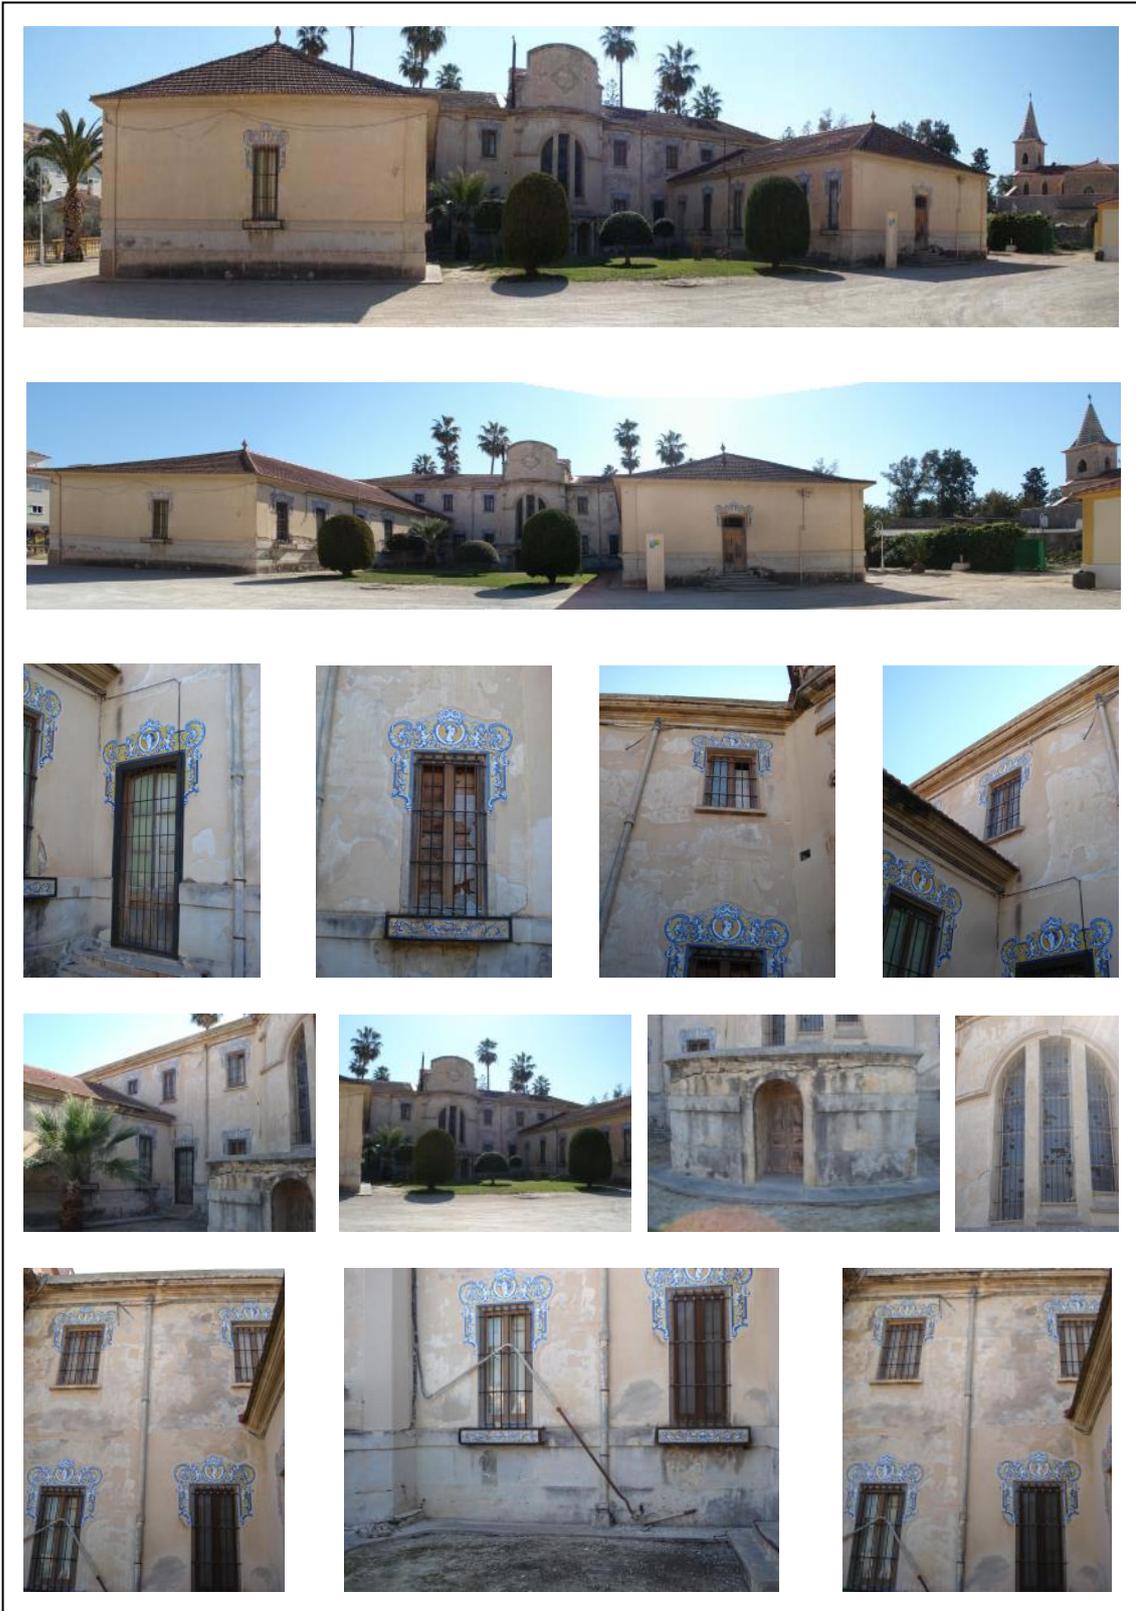
PATOLOGÍA	Rotura vidrios, deterioro madera, corrosión	FDE-02		
POSIBLE ORIGEN	Exposición exterior			
ELEMENTO AFECTADO	Ventanas	Nº ELEMENTOS DAÑADOS 16-28	FACHADA N/S/E/O	PISO PB/P1

<p style="text-align: right;">DESCRIPCIÓN</p> <ul style="list-style-type: none"> ▪ Véase Ficha de intervención 10 ▪ Véase Ficha de intervención 11 ▪ Véase Ficha de intervención 12 ▪ Véase Ficha de intervención 15 ▪ Véase Ficha de intervención 16 ▪ Véase Ficha de intervención 17 ▪ Véase Ficha de intervención 18

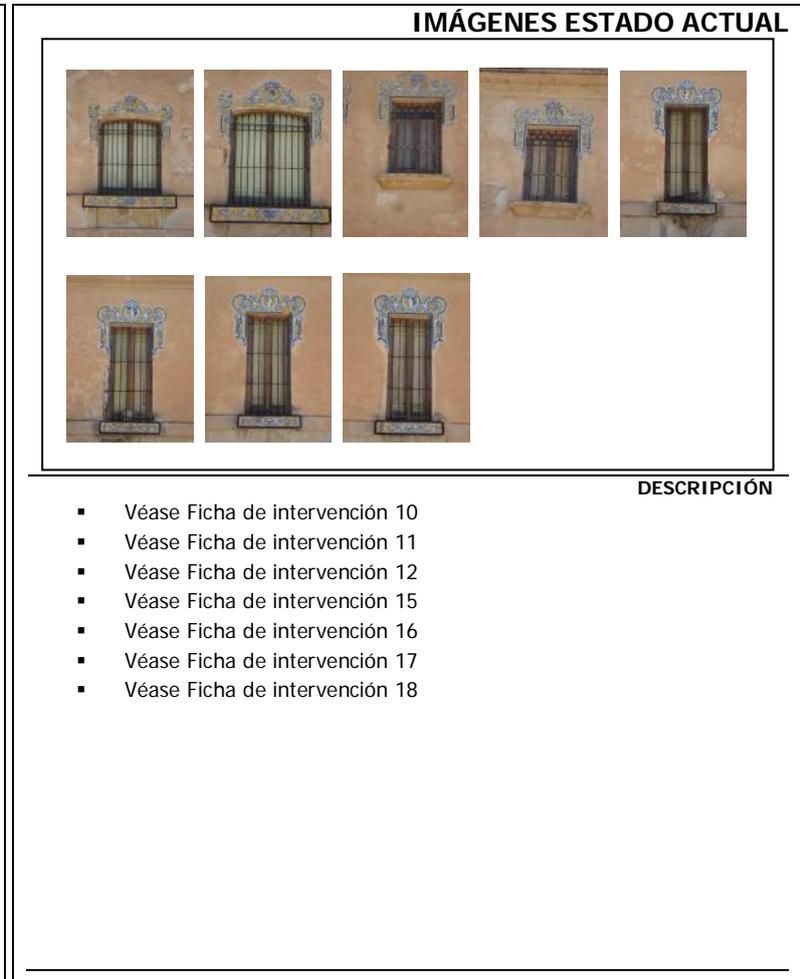
PATOLOGÍA	Rotura vidrios, deterioro madera, corrosión	FDE-03		
POSIBLE ORIGEN	Exposición exterior			
ELEMENTO AFECTADO	Ventanas	Nº ELEMENTOS DAÑADOS 29-37	FACHADA N/S/E/O	PISO PB/P1

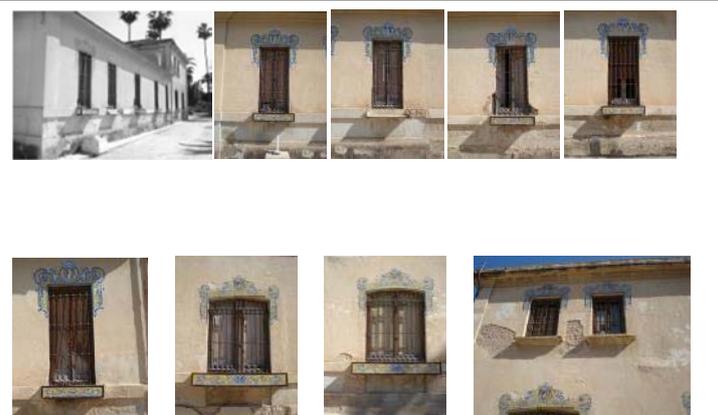
PATOLOGÍA	Rotura vidrios, deterioro madera, corrosión	FDE-04		
POSIBLE ORIGEN	Exposición exterior			
ELEMENTO AFECTADO	Ventanas	Nº ELEMENTOS DAÑADOS 38-45	FACHADA N/S/E/O	PISO PB/P1

<p>DESCRIPCIÓN</p> <ul style="list-style-type: none"> ▪ Véase Ficha de intervención 10 ▪ Véase Ficha de intervención 11 ▪ Véase Ficha de intervención 12 ▪ Véase Ficha de intervención 15 ▪ Véase Ficha de intervención 16 ▪ Véase Ficha de intervención 17 ▪ Véase Ficha de intervención 18

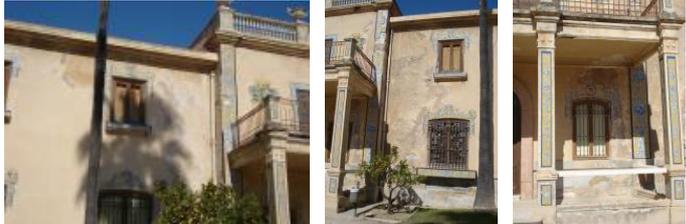
PATOLOGÍA	Alteración de muro y revestimiento	FDE-10		
POSIBLE ORIGEN	Humedad por filtración derivada evacuación cubierta			
ELEMENTO AFECTADO	Muro de mampostería	Nº ELEMENTOS DAÑADOS 65-67	FACHADA N/S/E/O	PISO PB/P1

DESCRIPCIÓN
	<ul style="list-style-type: none"> ▪ Véase Ficha de intervención 17 ▪ Véase Ficha de intervención 18

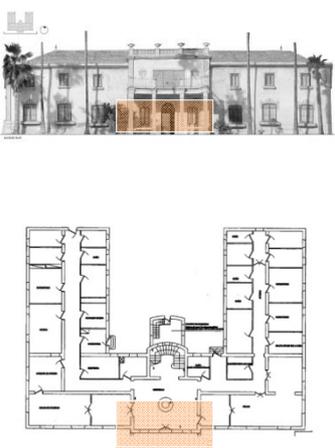
PATOLOGÍA	Rotura y eliminación elementos	FDE-11		
POSIBLE ORIGEN	Exposición exterior, vandalismo			
ELEMENTO AFECTADO	Balaustrada	Nº ELEMENTOS DAÑADOS 68-68	FACHADA N/S/E/O	PISO PB/

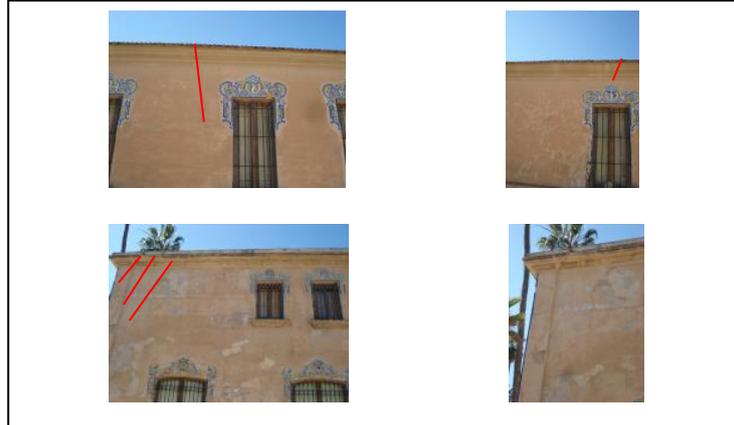
PATOLOGÍA	Grietas y fisuras	FDE-14		
POSIBLE ORIGEN	Movimientos estructurales Alteración paramento mala evacuación de las aguas pluviales procedentes de la cubierta			
ELEMENTO AFECTADO	Paramentos	Nº ELEMENTOS DAÑADOS 71-71	FACHADA A N/S/E/O	PISO P1/P2

DESCRIPCIÓN
	<ul style="list-style-type: none"> ▪ Véase Ficha de intervención 17 ▪ Véase Ficha de intervención 18

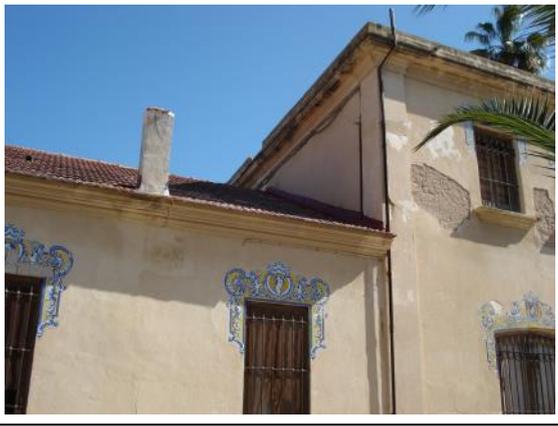
PATOLOGÍA	Oxidación, manchas de óxido sobre paramento y agrietamiento con los puntos en contacto con las instalaciones	FDE-20		
POSIBLE ORIGEN	Instalaciones exteriores obsoletas			
ELEMENTO AFECTADO	Elementos en contacto con instalaciones	Nº ELEMENTOS DAÑADOS 77-77	FACHADA N/S/E/O	PISO PB/P1

<p style="text-align: right;">DESCRIPCIÓN</p> <ul style="list-style-type: none"> ▪ Véase Ficha de intervención 7

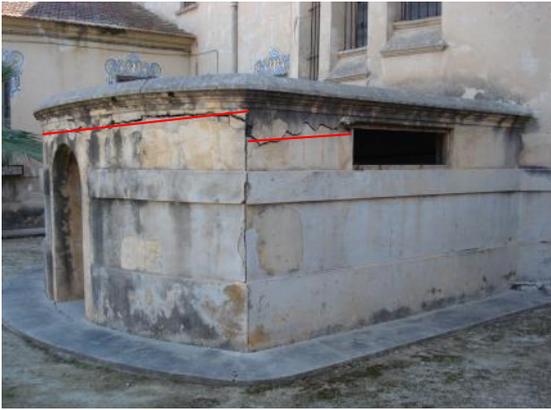
PATOLOGÍA	Grietas y fisuras	FDE-22		
POSIBLE ORIGEN	Movimientos estructurales Alteración paramento mala evacuación de las aguas pluviales procedentes de la cubierta			
ELEMENTO AFECTADO	Paramento	Nº ELEMENTOS DAÑADOS 79-79	FACHADA N/S/E/O	PISO P1/P2

<p style="text-align: right;">DESCRIPCIÓN</p> <ul style="list-style-type: none"> ▪ Véase Ficha de intervención 17 ▪ Véase Ficha de intervención 18

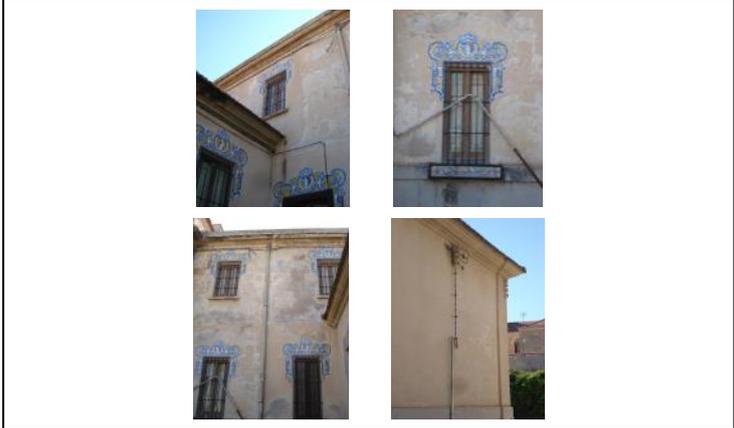
PATOLOGÍA	Oxidación, manchas de óxido sobre paramento y agrietamiento con los puntos en contacto con las instalaciones	FDE-24		
POSIBLE ORIGEN	Instalaciones exteriores obsoletas			
ELEMENTO AFECTADO	Elementos en contacto con instalaciones	Nº ELEMENTOS DAÑADOS 81-81	FACHADA N/S/E/O	PISO PB/P1

DESCRIPCIÓN <ul style="list-style-type: none"> ▪ Véase Ficha de intervención 7

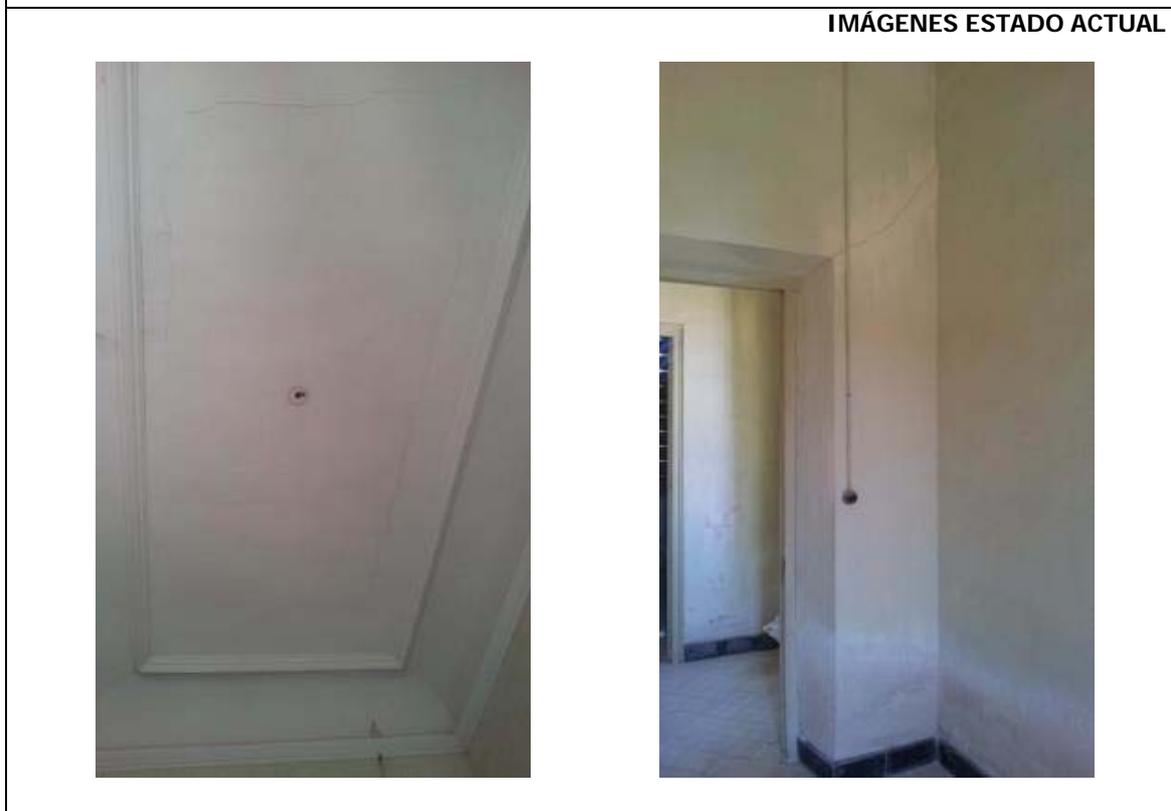
PATOLOGÍA	Fisuras, grietas, desconchados	FDI-01		
POSIBLE ORIGEN	Suciedad, alteración, movimientos y presencia de agua o humedad.			
ELEMENTO AFECTADO	Revestimientos, muros, rodapiés, carpinterías y falsos techos	Nº ELEMENTOS DAÑADOS 86-86	ESTANCIA Nº 1	PISO PB

DESCRIPCIÓN Y POSIBLE INTERVENCIÓN
<ul style="list-style-type: none"> ▪ Véase Ficha de intervención 2 ▪ Véase Ficha de intervención 5 ▪ Véase Ficha de intervención 7 ▪ Véase Ficha de intervención 9 ▪ Véase Ficha de intervención 11 ▪ Véase Ficha de intervención 14

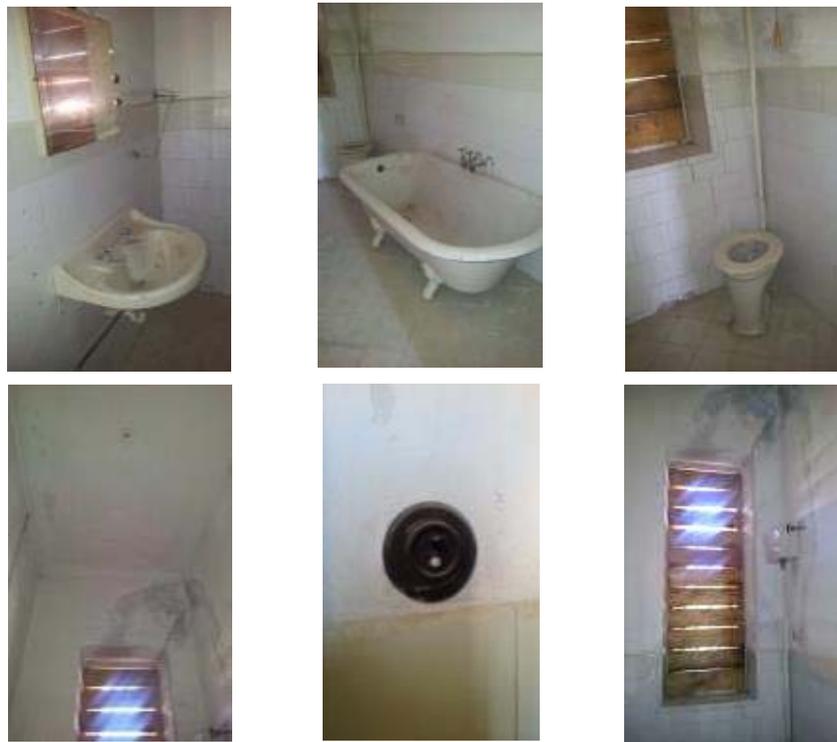
PATOLOGÍA	Fisuras, grietas, desconchados	FDI-02		
POSIBLE ORIGEN	Suciedad, alteración, movimientos y presencia de agua o humedad.			
ELEMENTO AFECTADO	Carpinterías, sanitarios, rodapiés, muros, falsos techo e instalaciones			
		Nº ELEMENTOS DAÑADOS 87-87	ESTANCIA Nº 2	PISO PB

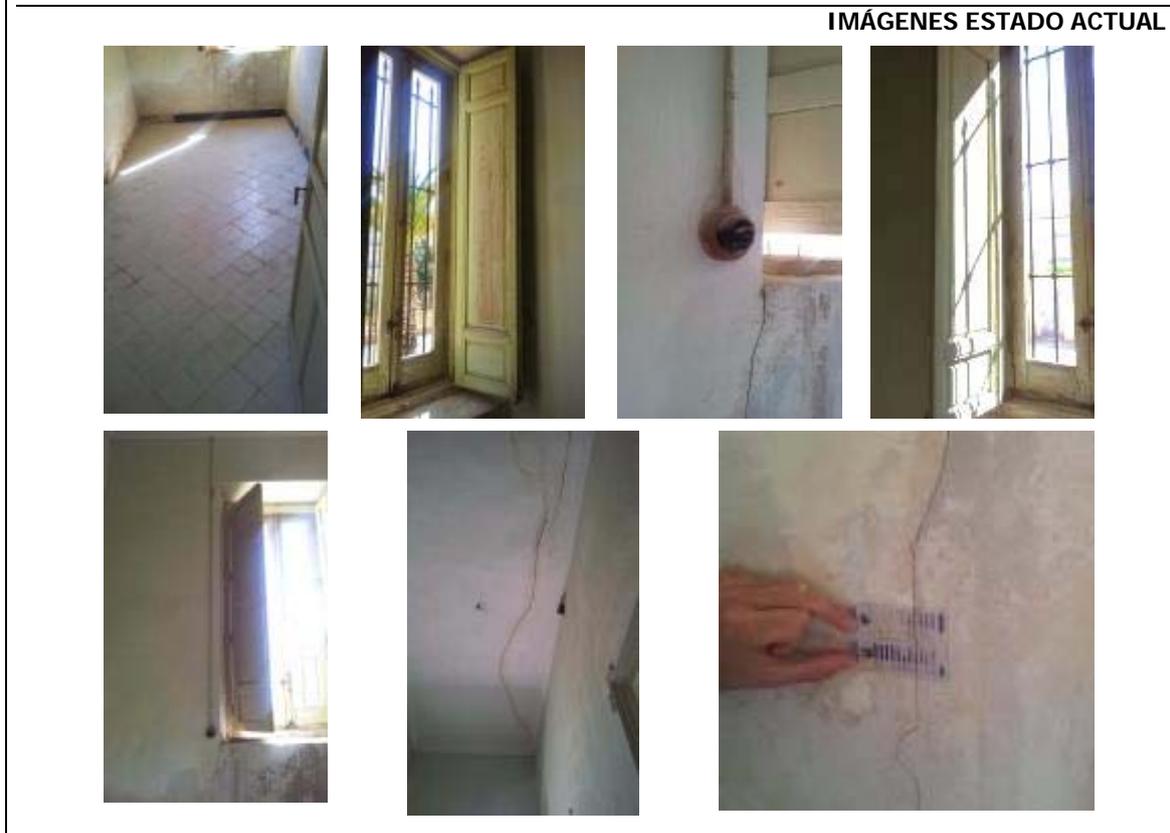
PATOLOGÍA	Fisuras, grietas, desconchados	FDI-03		
POSIBLE ORIGEN	Suciedad, alteración, movimientos y presencia de agua o humedad.			
ELEMENTO AFECTADO	Carpinterías, instalaciones, falsos techos, muros, revestimientos, pavimentos y rodapiés	Nº ELEMENTOS DAÑADOS 88-88	ESTANCIA Nº 3	PISO PB

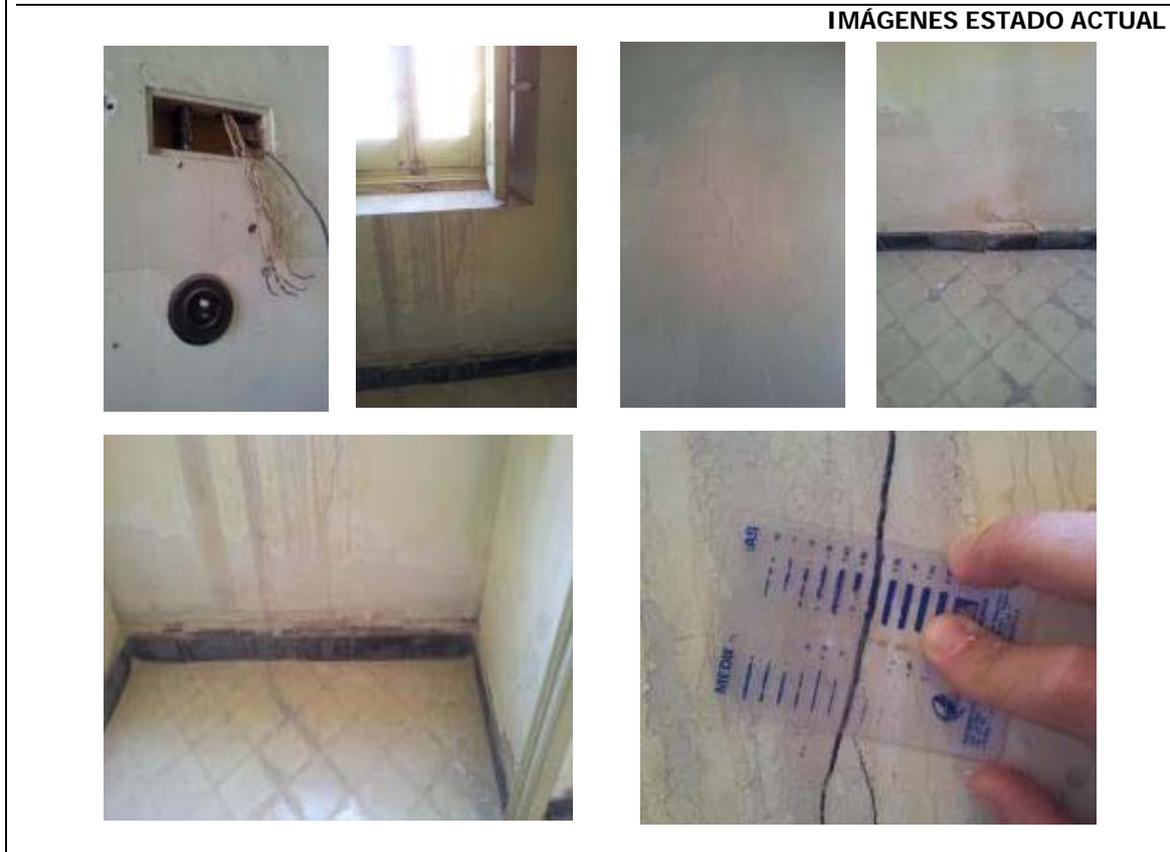
PATOLOGÍA	Fisuras, grietas, desconchados	FDI-04		
POSIBLE ORIGEN	Suciedad, alteración, movimientos y presencia de agua o humedad.			
ELEMENTO AFECTADO	Ventanas, muros, revestimientos, falsos techos, pavimentos y rodapiés.	Nº ELEMENTOS DAÑADOS 89-89	ESTANCIA Nº 4	PISO PB

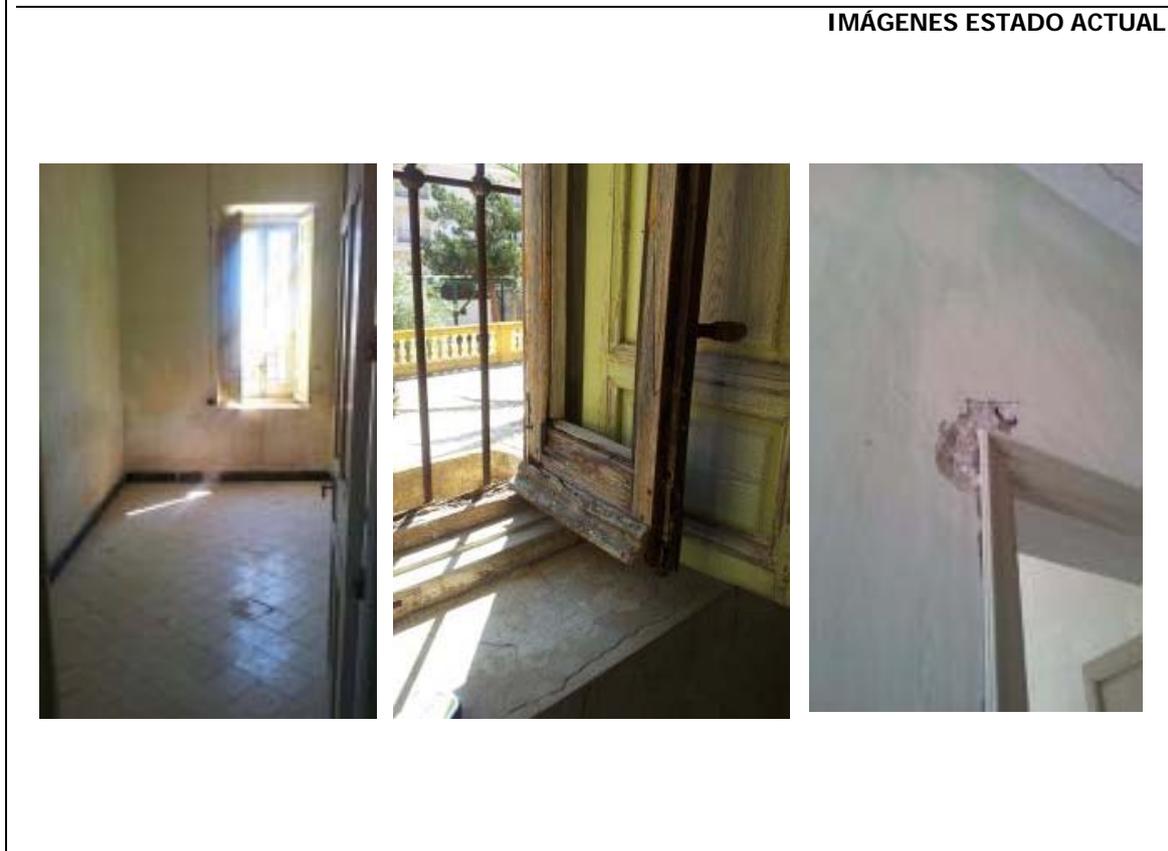
PATOLOGÍA	Fisuras, grietas, desconchados	FDI-05		
POSIBLE ORIGEN	Suciedad, alteración, movimientos y presencia de agua o humedad.			
ELEMENTO AFECTADO	Carpinterías, revestimientos, muros, falsos techos, rodapiés y pavimentos	Nº ELEMENTOS DAÑADOS 90-90	ESTANCIA Nº 4	PISO PB

<ul style="list-style-type: none"> ▪ Véase Ficha de intervención 2 ▪ Véase Ficha de intervención 5 ▪ Véase Ficha de intervención 7 ▪ Véase Ficha de intervención 9 ▪ Véase Ficha de intervención 11 ▪ Véase Ficha de intervención 14 	DESCRIPCIÓN Y POSIBLE INTERVENCIÓN
--	---

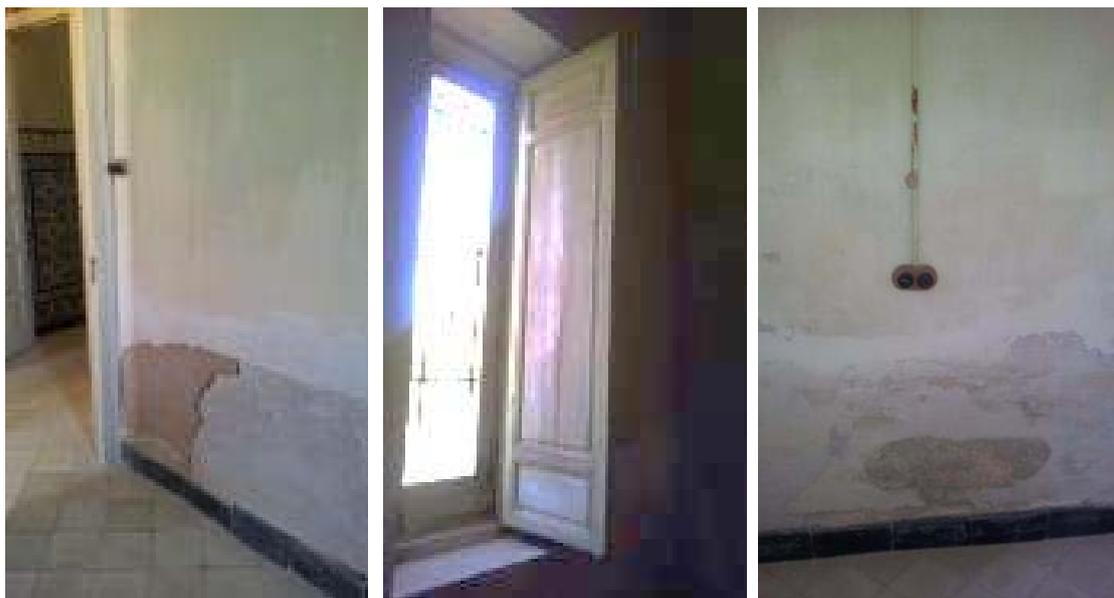
PATOLOGÍA	Humedades, desconchados	FDI-06		
POSIBLE ORIGEN	Suciedad, alteración, movimientos y presencia de agua o humedad.			
ELEMENTO AFECTADO	Muros, revestimientos, falsos techos, instalaciones, carpinterías, pavimentos y rodapiés.	Nº ELEMENTOS DAÑADOS 91-91	ESTANCIA Nº 5	PISO PB

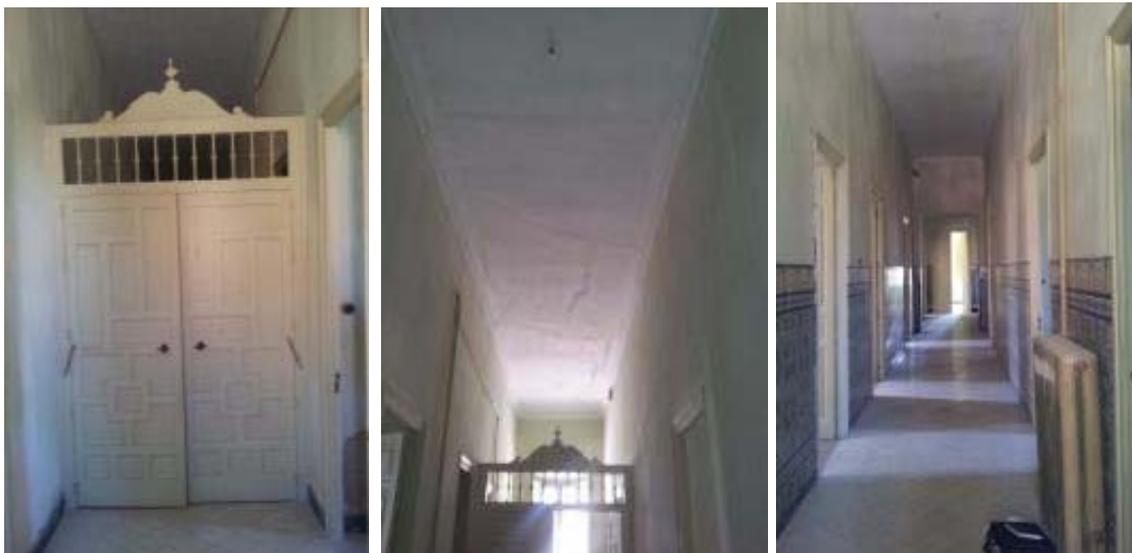
PATOLOGÍA	Fisuras, grietas, desconchados	FDI-07		
POSIBLE ORIGEN	Suciedad, alteración, movimientos y presencia de agua o humedad.			
ELEMENTO AFECTADO	Carpinterías, revestimientos, zócalo, rodapié, falsos techos, y pavimentos.	Nº ELEMENTOS DAÑADOS 92-92	ESTANCIA Nº 7	PISO PB

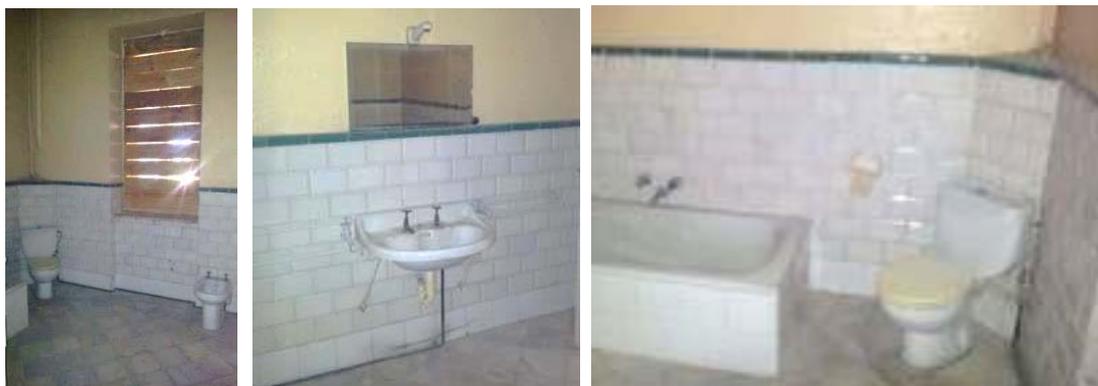
PATOLOGÍA	Roturas, desprendimientos	FDI-21		
POSIBLE ORIGEN	Suciedad, alteración, movimientos y presencia de agua o humedad.			
ELEMENTO AFECTADO	Muros, revestimientos, carpinterías, Barandillas, emplomados, pavimentos	Nº ELEMENTOS DAÑADOS 106-108	ESTANCIA Nº 20	PISO PB

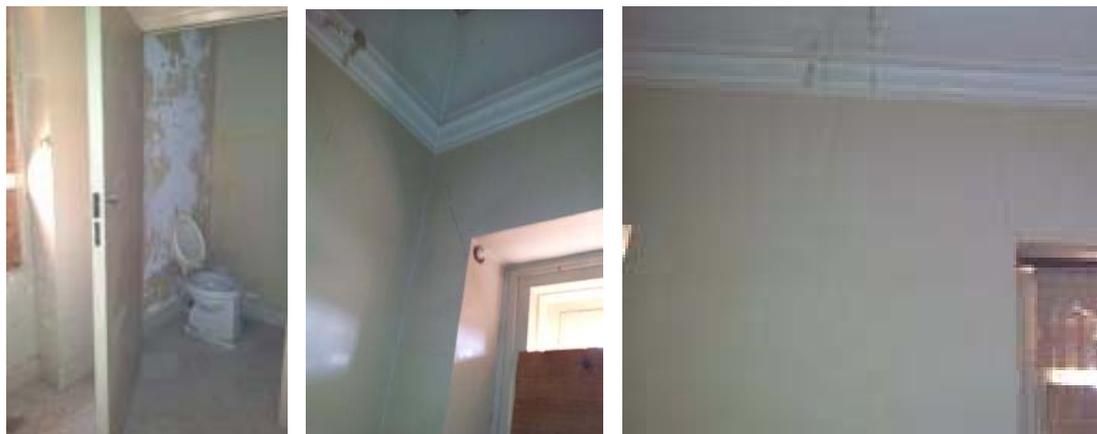
PATOLOGÍA	Filtraciones, roturas, impermeabilizaciones	FDI-55		
POSIBLE ORIGEN	Exposición al medio y agua			
ELEMENTO AFECTADO	Muros, revestimientos, falsos techos, tejas impermeabilizaciones y pavimentos.	Nº ELEMENTOS DAÑADOS 143-143	ESTANCIA ---	PISO P1

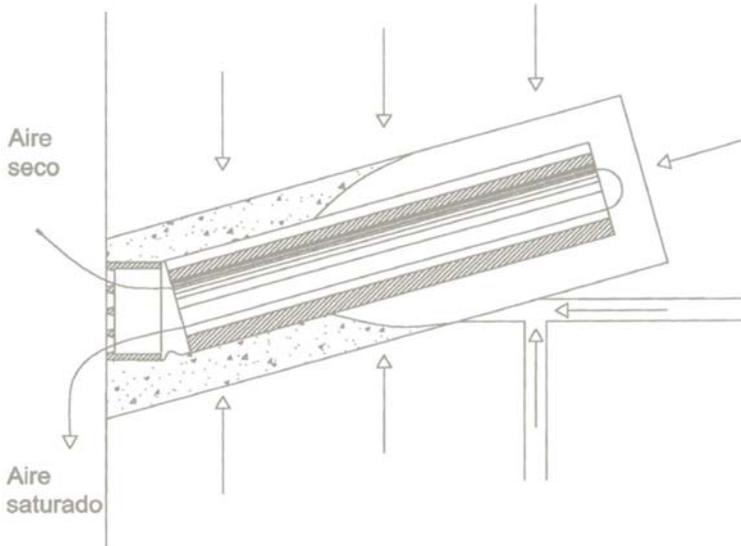
<p>Ilustración nº1. Método Knapen</p>

PATOLOGÍA	1.1 HUMEDADES 1.2 MOVIMIENTOS (grietas y fisuras)	FPI-I/U-01	
POSIBLE ORIGEN	PRESENCIA DE AGUA		
ELEMENTO AFECTADO	1-MUROS	NÚM 1	MUROS

DESCRIPCIÓN
<p>La presencia de humedad en zonas bajas del muro (hasta 2 m) es alta, especialmente en fachada Este. Recientemente se realizaron obras en las inmediaciones debido a que se creía la existencia un antiguo depósito de agua bajo rasante, sin embargo no se ha podido llegar a una conclusión clara. Además, en esa zona la fachada no presenta ningún daño de procedencia estructural, como asiento diferencial, por lo que de momento no hay motivos para pensar que se haya producido un lavado de la cimentación.</p> <p>La inadecuada transpiración del muro producto de la presencia de morteros inadecuados junto con la ascensión capilar de la humedad conlleva una alta presencia de humedad que sirve de medios para otras lesiones derivadas de las sales como pueden ser, exfoliaciones, arenizaciones y eflorescencias.</p>
POSIBLE INTERVENCIÓN
<ol style="list-style-type: none"> Se comenzará con una limpieza de todo el muro. Una eliminación de toda la capa de mortero de cemento existente dejando las fábricas vistas para, permitir durante un tiempo, la aireación y desecación del muro. Se tendrá especial cuidado con los puntos de contacto con el soporte original para no dañarlo. Posteriormente se aplicará un revestimiento con un mortero poroso con características similares al original (cal, marmolina, y sílice), previa limpieza del soporte. En el caso de que el mortero poroso no sea suficiente para eliminar las humedades, se puede optar por una solución de higrconectores. Los agujeros se realizan a una altura de entre 18 y 22 cm. desde el suelo. Para paredes con un espesor inferior a 40 cm., como es nuestro caso, es suficiente una única fila de higrconectores con una distancia de 15 cm. entre ellos.
