INTERVENCIÓN EN LA IGLESIA DE SAN CRISTÓBAL TRAS LOS SEÍSMOS DEL 11 DE MAYO DE 2011. LORCA.

Universidad Politécnica de Valencia.
Escuela Técnica Superior de Arquitectura.
Máster Oficial en Conservación del Patrimonio Arquitectónico.

Trabajo Fin de Máster

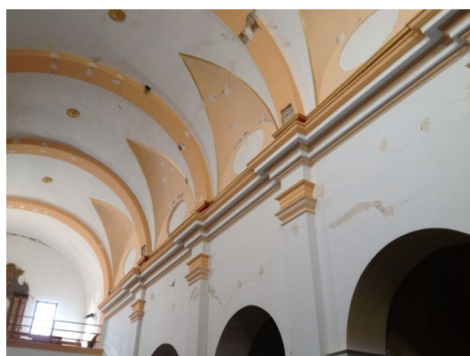
Figura 19: Lesiones de esfuerzo cortante en los muros de la nave central.

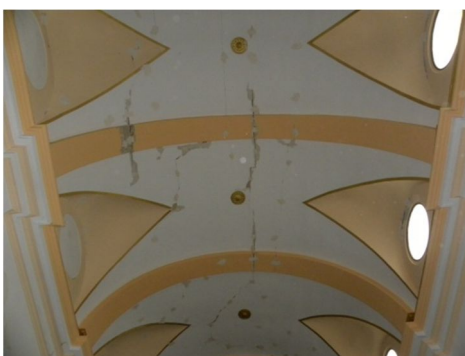
Figura 20: Fisuras y grietas presentes en la bóveda de la nave central.

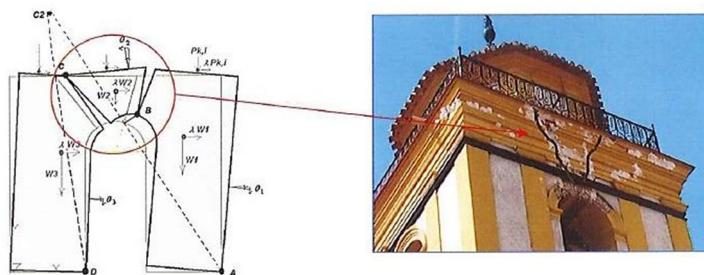
En el campanario los daños se presentaron esencialmente en el cuerpo de campanas, manifestando roturas diagonales a cortante, por encima de los arcos y en la base de las ventanas. La evaluación de la estructura global a flexo-compresión del campanario no presentó grandes problemas. Las tensiones de compresión en la fábrica y las tangenciales eran moderadas y alejadas de los valores de rotura. Se estudiaron los tres modelos más probables de mecanismos de colapso condicionados por la geometría del campanario y se eligió el más desfavorable y coincidente con las roturas existentes sobre el campanario²⁹. El mecanismo crítico obtenido es el de menor valor del índice de seguridad sísmica, el mecanismo-1, siendo coherente con los daños reales producidos por el sismo (Figura 26). Al igual que en los casos anteriores, se evaluó la posibilidad de introducir una mejora sísmica que coaccionaran el desarrollo del mecanismo. Se realizó la estimación mediante el modelo cinemático la fuerza mínima que debe de ser capaz de desarrollar el encintado arrojando unos parámetros válidos para la mejora sísmica³⁰.

Figura 26: Mecanismo 1 concordante con los daños presentes en el campanario.

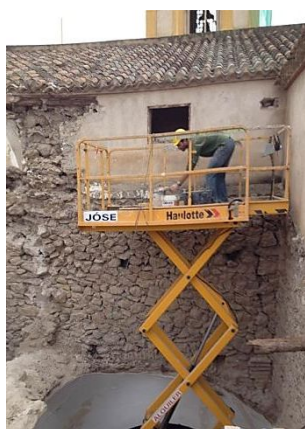
La última intervención realizada en las cubiertas, en la que se dobló con otra cubierta formada por vigueta pretensada y bovedilla cerámica, por encima de la de madera y cambiando el sentido de carga, tuvo un efecto positivo y fue el de restar esbeltez al contrafuerte original (término medio 80 cm.) pero por otro, contribuyó a debilitar extraordinariamente el contrafuerte ya en estado crítico, al realizar los anclajes de las viguetas pretensadas por ambos lados lo que supuso en la práctica su seccionamiento³.

Figura 4: Vista exterior tras el derrumbe.

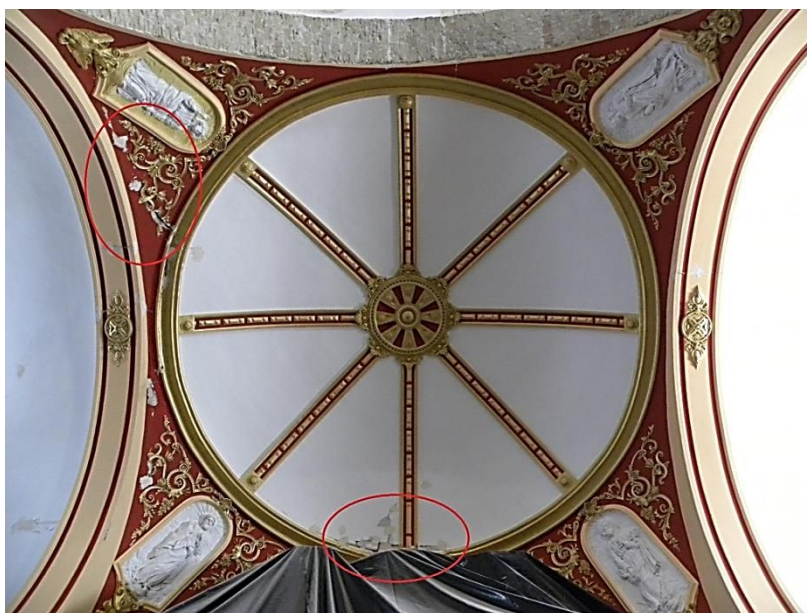
En el intradós de la cúpula, las intervenciones al igual que en la bóveda, consistieron en el picado, saneado y limpieza de las fisuras y grietas. Las más importantes son las localizadas en la pechina exterior del lado de la epístola y una zona de pérdida material de la capa superficial encima del retablo de la iglesia (Figura 24). Estos daños se solucionaron con un picado y saneado, refuerzo con malla de fibra de vidrio y enlucido con yeso. Se recuperaron las molduras y decoraciones en yeserías existentes (Figura 25) y finalizó la intervención con revestimiento de pintura al silicato.

Figura 24: Principales daños detectados en el intradós de la cúpula.

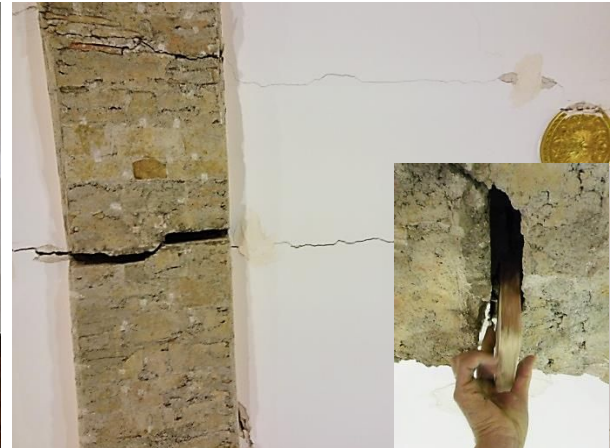
Figura 29: Grieta de 15cm de profundidad. Retacado.

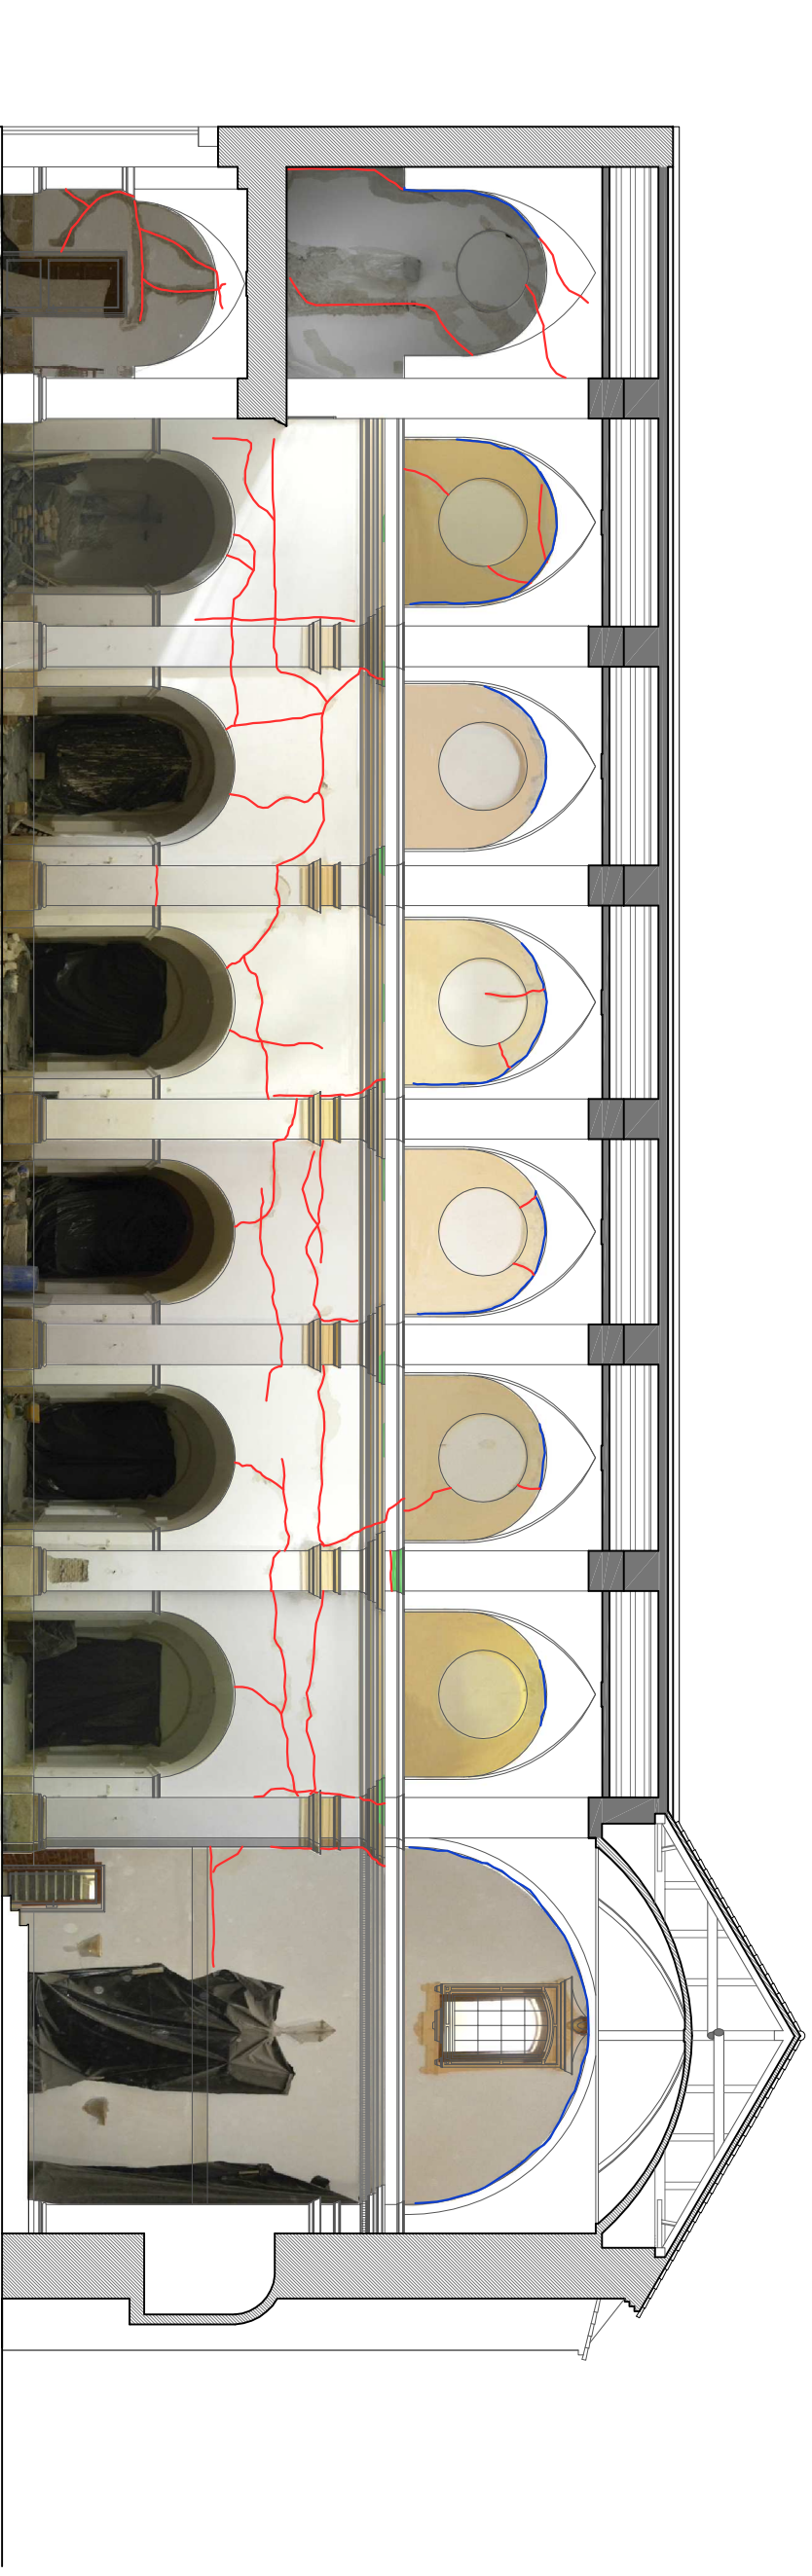
— Lesiones de esfuerzo cortante en dirección longitudinal de la iglesia

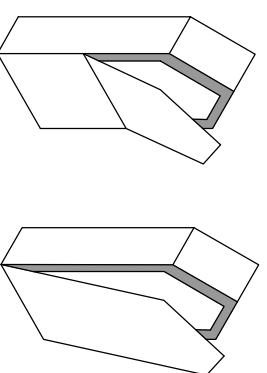
— Daños de esfuerzo cortante, fisuración local y desplazamiento fuera de su plano en fachada

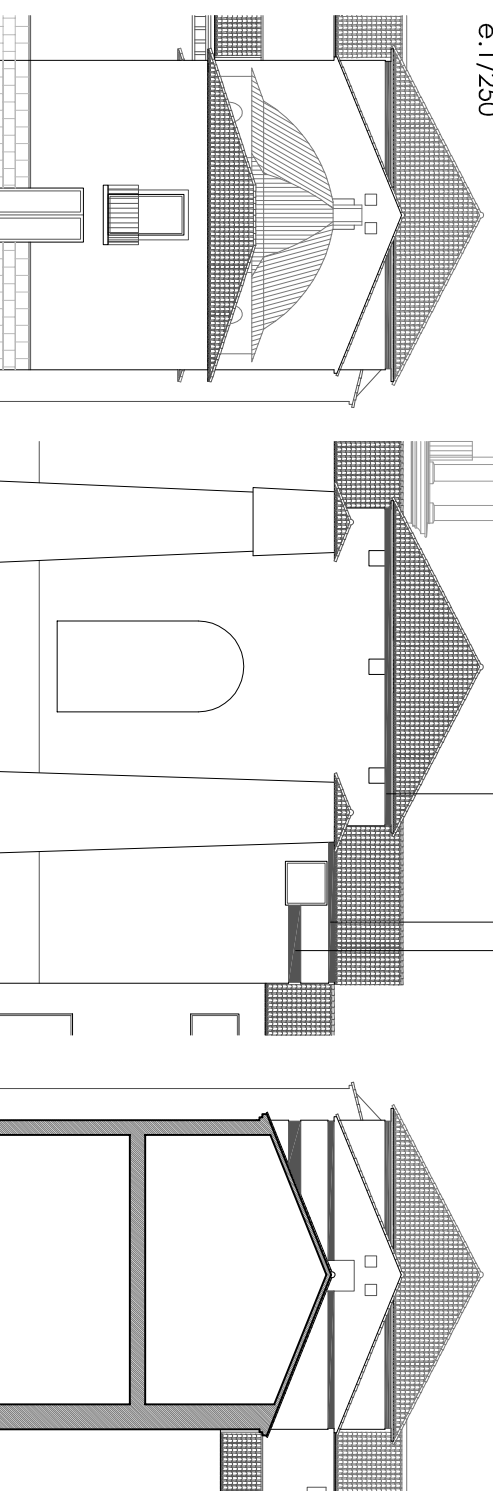
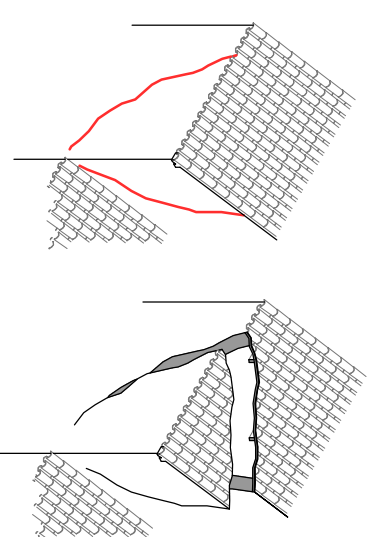
— Daños de estiramiento cortante, fisuración local y desplazamiento fuera de su plano en fachada
