TFG

PROPUESTA DE INTERVENCIÓN DEL *RETABLO DE LA VIRGEN DEL ROSARIO* DE BREA DE ARAGÓN

Presentado por M^a Isabel García Peris

Grado en Conservación y Restauración de Bienes Culturales

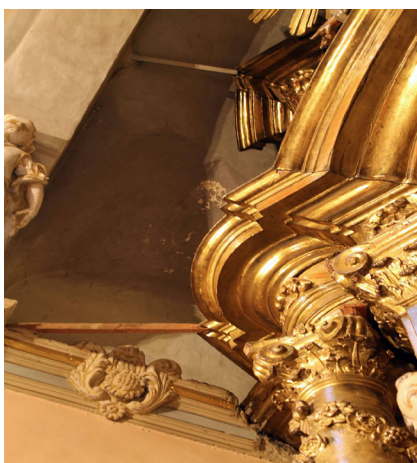
Figura 26
Tirantes embutidos tanto en la pared como en el retablo

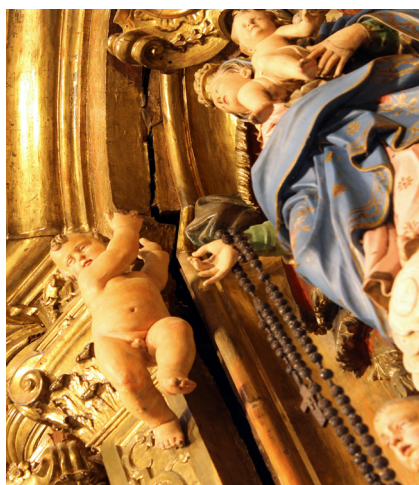
Figura 33
Junta abierta por el movimiento
estructural

Se intervendrán aquellas grietas que supongan un riesgo para la estabilidad del conjunto. Para ello se podrá emplear un sistema de pequeñas piezas de madera, teniendo en cuenta factores como la selección de una madera de igual o menor densidad que la original. Estas piezas también deberán recibir un tratamiento preventivo para evitar posibles ataques biológicos. Para la unión entre dichas piezas y el soporte original se podría emplear acetato de polivinilo, mientras que, en pequeñas juntas donde no permite la introducción de finas láminas de madera podría ser sellado a través de una mezcla de serrín tamizado con emulsión de acetato de polivinilo.

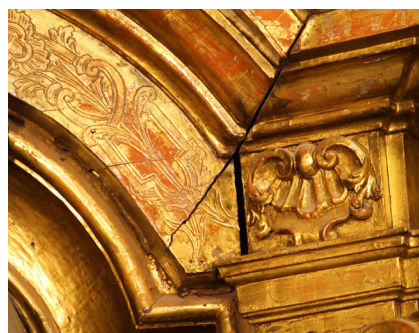
Figura 34
Grieta estructural

Cierto es que suelen ser habitual en retablos los problemas de sujeción del ático, como consecuencia de su carácter sobresaliente respecto al plano de coronación de la estructura principal. Sin embargo, en este caso hay que sumarle el agravante del desvencijamiento de elementos sustentantes, cuyos clavos de forja que servían de unión de piezas presentan dilatación y oxidación (Fig.33). Esta cuestión está provocando holgura y con ello una serie de daños tales como separación de elementos, vencimiento y un desplazamiento de las fuerzas de empuje, lo que a su vez ha conllevado a la aparición de grietas estructurales (Fig.34).

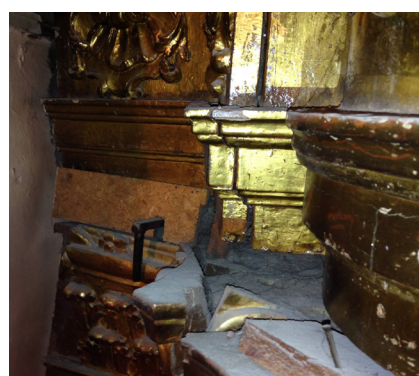
Figura 35
Intervención inadecuada.
Foto cedida por Abraham Reina

De esta problemática deriva también la intervención inadecuada que, en algún momento se llevó a cabo para paliar seguramente el vencimiento de la misma, optando por adosar una tabla de madera con cemento y una grapa metálica empotrada en ángulo de 90º para su fijación, ocultando así los caulículos del capitel además de su perforación (Fig.35). Los elementos de forja, además de perder su función sustentante, también han sido objeto del envejecimiento y oxidación por la acción del aire y la humedad. Esto ha provocado la aparición de grietas en la madera y desprendimientos de preparación y película pictórica.

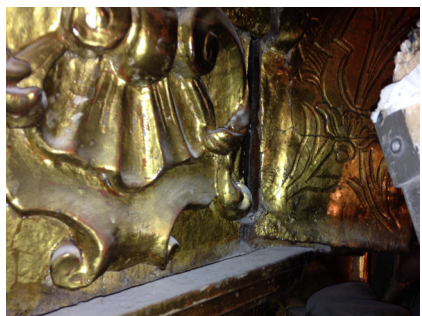
Figura 40
Acumulación de polvo.
Foto cedida por Abraham Reina

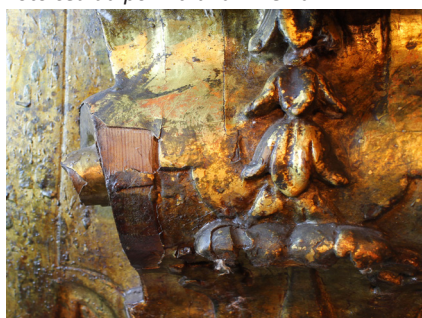
Figura 41
Acumulación de hollín y faltantes de preparación y estrato metálico.

Por último mencionar, en lo que a patologías de polícromas se refiere, las pérdidas de preparación y hoja metálica (Fig.41), acusadas también en el perímetro del banco y más en particular sobre las ornamentaciones vegetales y florales de las ménsulas. Estas pérdidas pueden ser el resultado de diversas causas, bien por la cercanía de una fuente de calor, por el hecho de ser susceptibles a sufrir algún tipo de deterioro de carácter mecánico por tratarse de una zona accesible, así como por el hecho de tratarse de zonas de unión de piezas en las cuales la adaptación de la preparación y dorado no es buena ante los continuos movimientos del soporte⁴⁰.

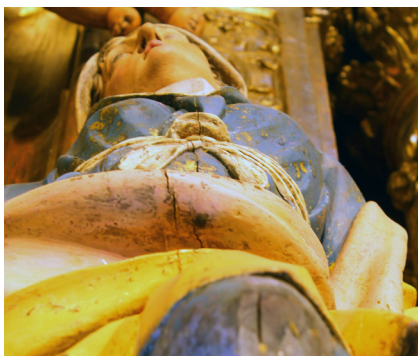
Figura 42
Grietas

Las piezas presentan grietas propias del movimiento de la madera, puesto que se puede observar cómo siguen la dirección y sentido de la veta. Esto es una consecuencia de los movimientos internos de la madera ante cambios de humedad relativa y temperatura, afectando a todos los estratos de preparación y policromía. A ello hay que sumar la pérdida de elasticidad de estos estratos, que con el tiempo pierden la capacidad de seguir las contracciones y dilataciones del propio soporte, lo cual conlleva la aparición de grietas y fendas que afecta a todos los estratos como puede apreciarse especialmente en las figuras de San Joaquín y Santa Ana (Fig.42).

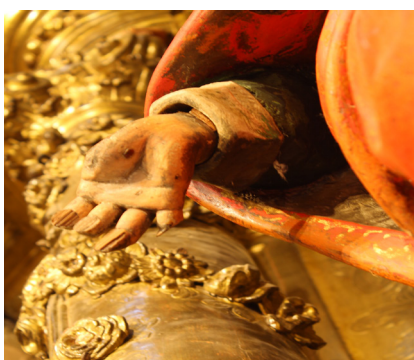
Figura 43
Faltantes de dedos en la talla de San Joaquín

Por otro lado mencionar los faltantes de soporte, especialmente en cuanto a dedos de las manos se refiere (Fig.43) y cuyo daño se repite en todas las tallas a excepción de la *Virgen del Rosario* que conserva todos ellos. Estas roturas se deben seguramente a traumas mecánicos accidentales.

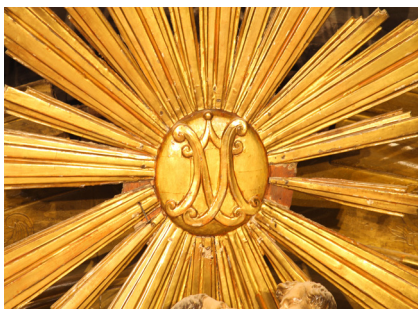
Figura 44
Faltante de dos piezas que conforman la potencia

La potencia del ático presenta la pérdida de dos fragmentos, en la cual se puede observar cómo los clavos que sirven de elementos de sujeción han dejado de cumplir su función, pues muchos de ellos se encuentran desprendidos o son susceptibles de perderse, lo cual pudo originar la caída o desaparición de los fragmentos mencionados (Fig.44).

Acabado el proceso de intervención se reubicarían las piezas desmontadas con la revisión y sustitución de los elementos de anclaje y sujeción que presentasen deterioro⁶⁷, aprovechando en la medida de lo posible los huecos originales para su anclaje.

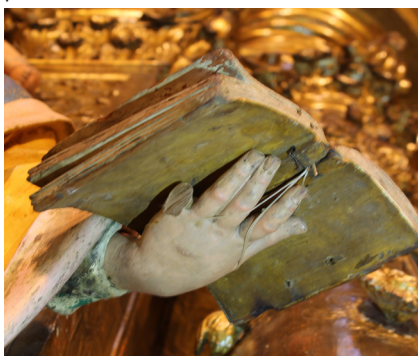
Figura 45
Cuerda añadida para sujetar el libro

Consecuencia del mal estado de sujeción los clavos es también la falta de estabilidad de algunas de las piezas, por lo que ha sido añadido un cordel atado como intento de evitar la caída de alguna de las piezas. Es el caso del ángel derecho que sostiene el cortinaje así como también sucede entre la mano derecha de Santa Ana y el libro que mantiene en su palma (Fig.45).

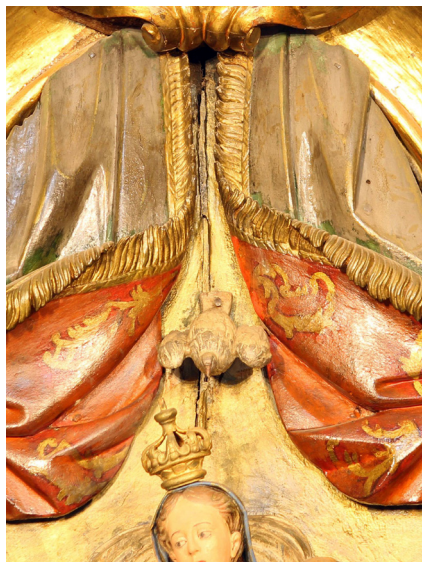
Figura 49
Repinte invasivo en la escena central
