8. Anejos

8.1. Tabla con recopilación de datos totales para la evaluación

8.2. Fichas resumen de la evaluación de arbolado urbano por calle

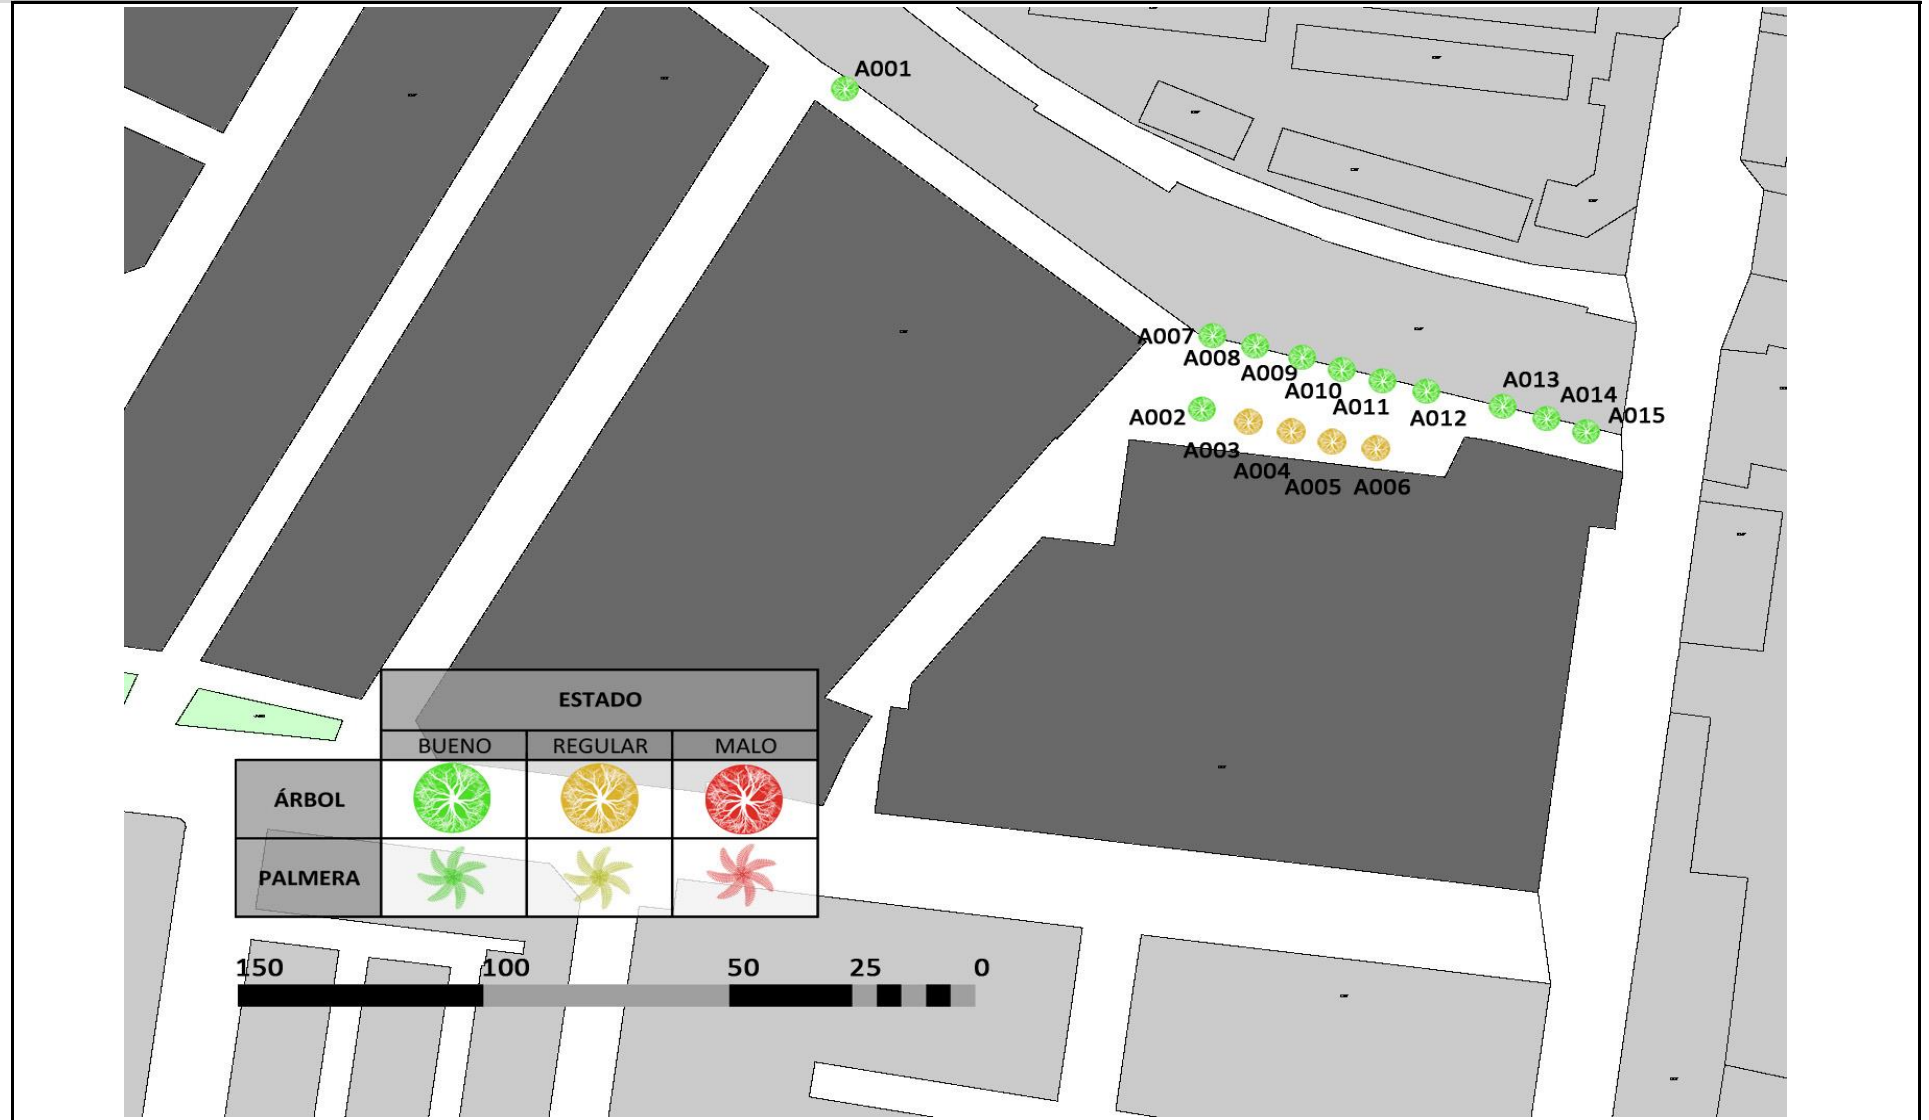
Los ejemplares de *Jacaranda mimosifolia* se deben controlar para que la inclinación que tienen no llegue a perjudicar bienes personales o materiales.

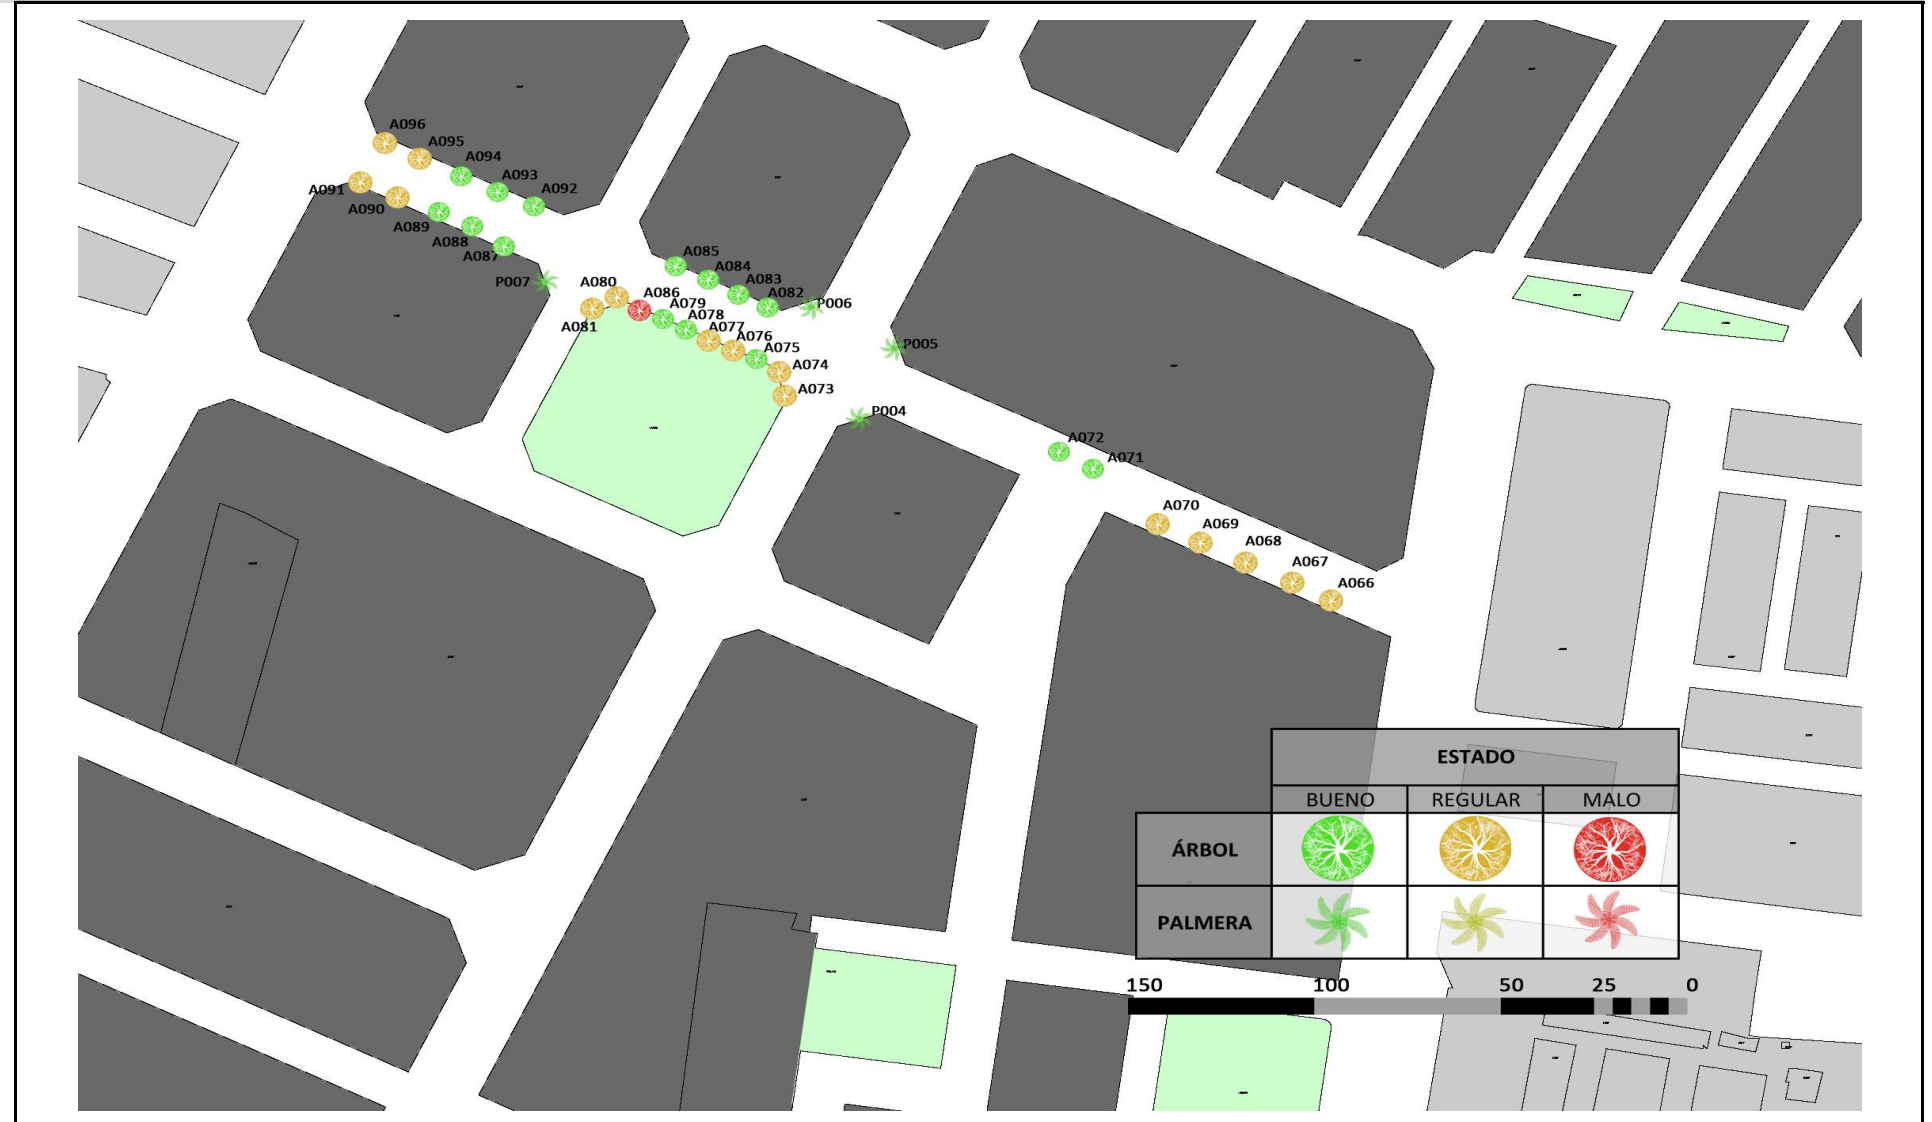
En esta calle se encuentran varios ejemplares con inclinación importante ya que el espacio donde están plantados no es suficiente y el árbol va buscando salida.

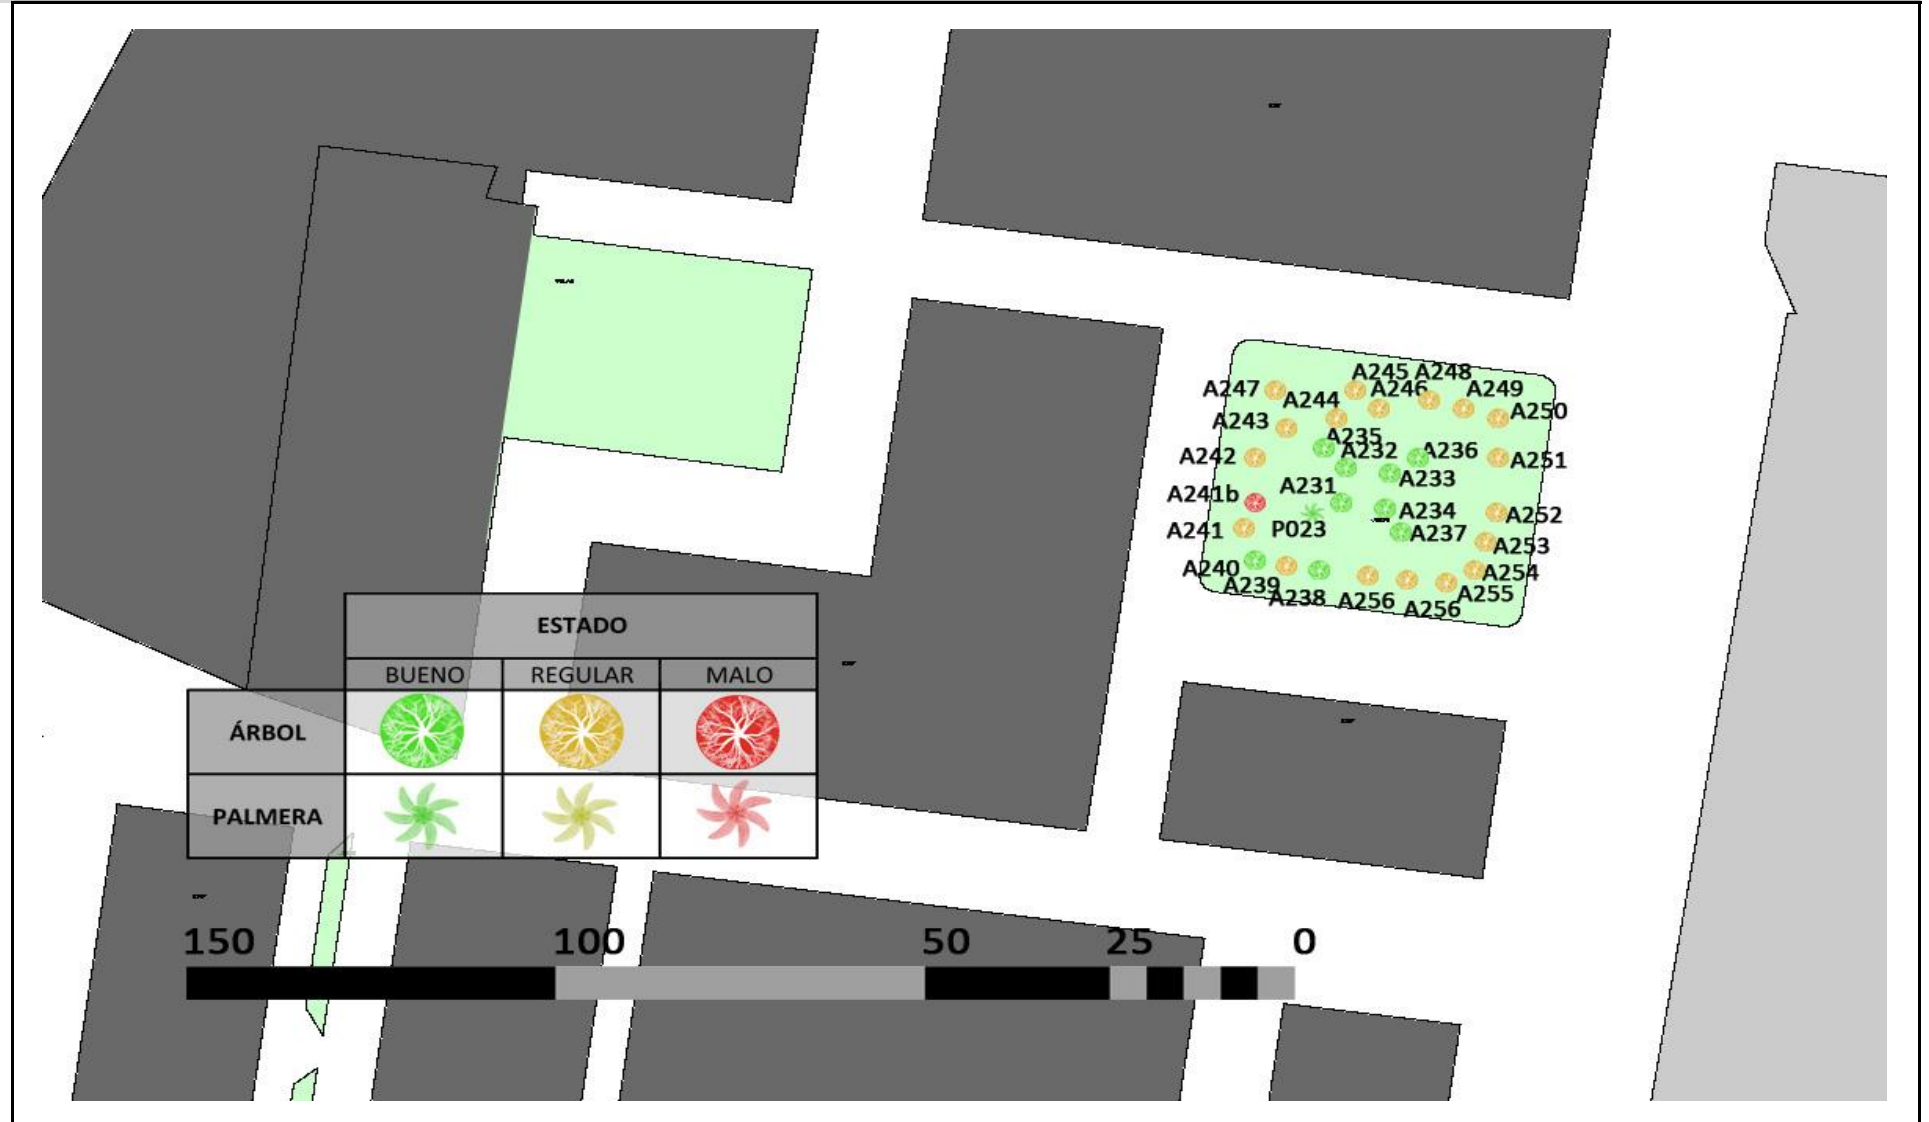
Los *Ulmus minor* están enfermos. Algunos tienen ramas rotas a punto de...

Se recomienda eliminar los *Ulmus minor* para evitar posibles daños materiales o personales y sustituirlos por la misma especie y realizar un buen mantenimiento, o bien cambiar de especie y plantar *Citrus aurantium* o *Morus alba*, ya que tienen gran valor ornamental y su desarrollo es apropiado para este tipo de plaza.

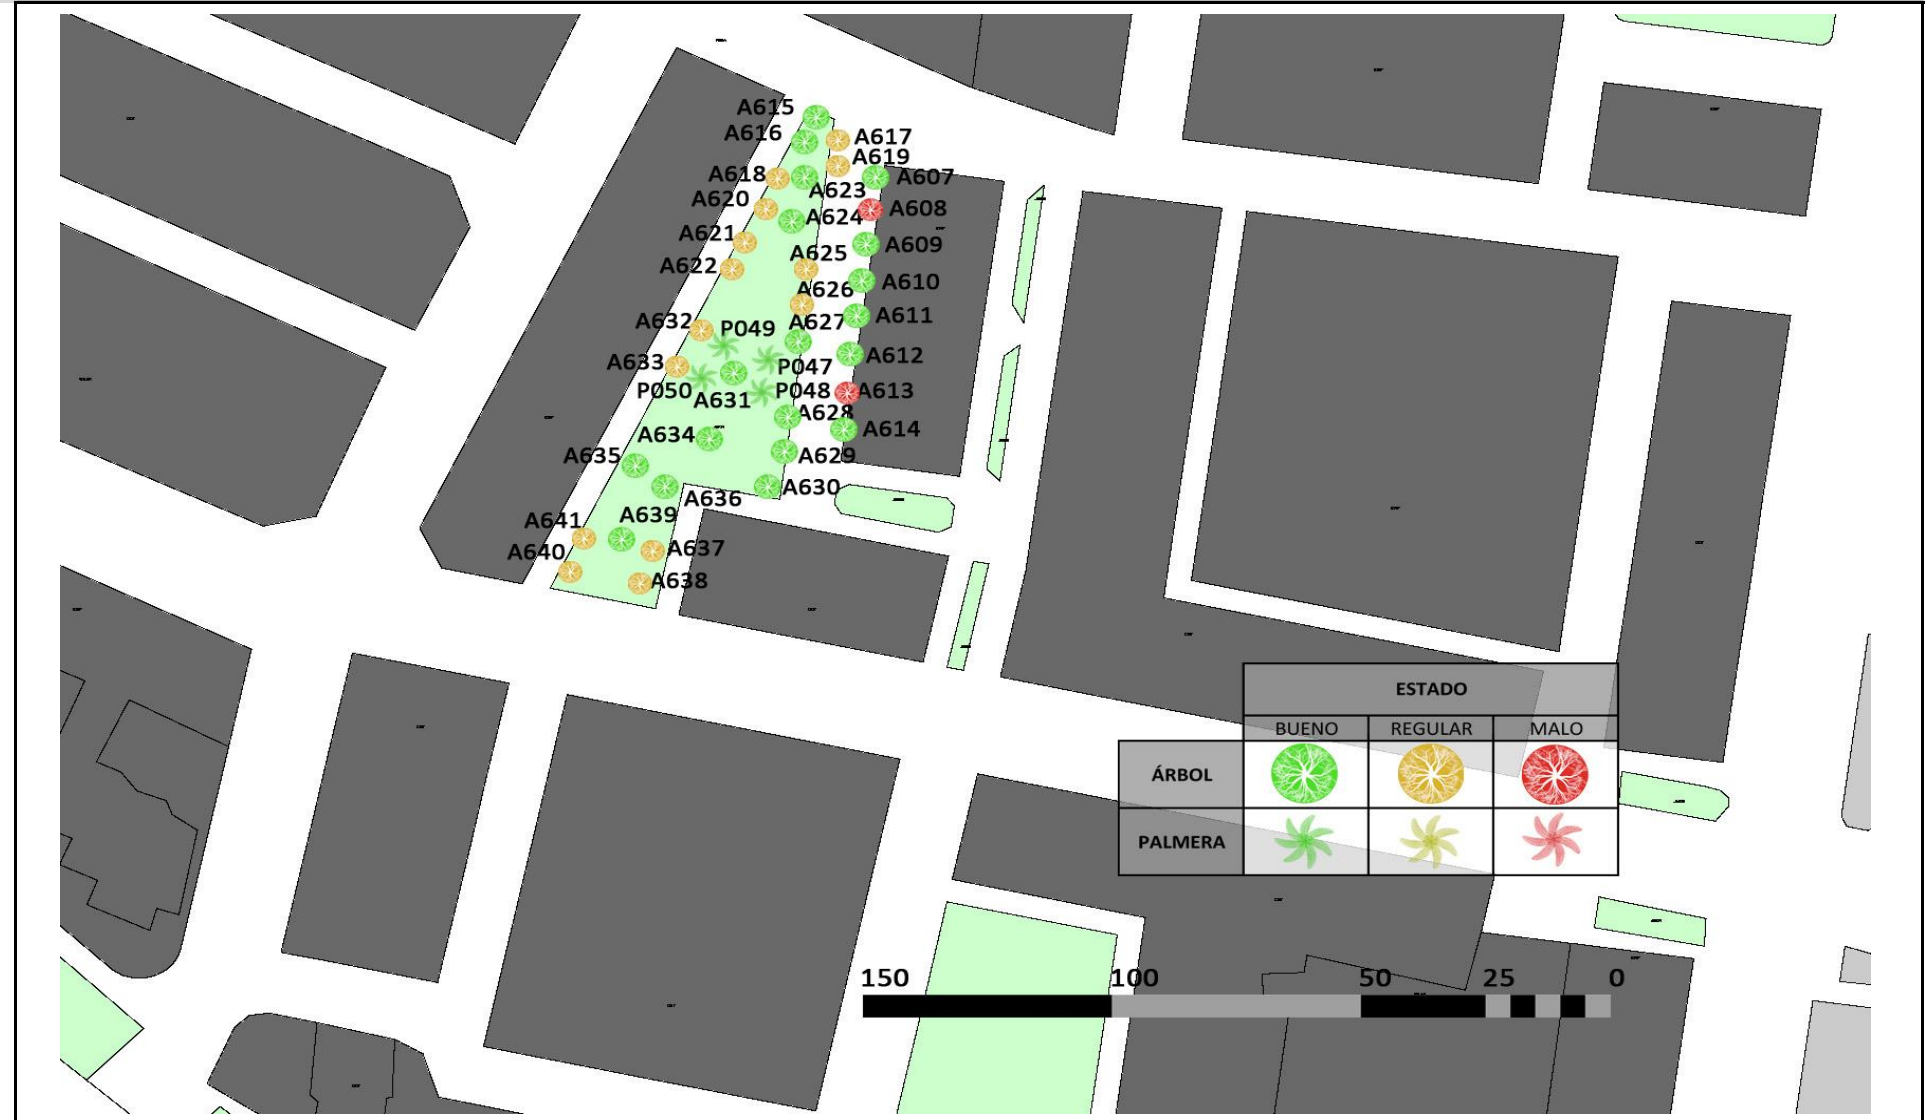
Las *Robinia pseudoacacia* son de gran porte y sus ramas alcanzan balcones, además su inclinación puede ser peligrosa al estar junto a una zona de juegos infantiles.

Realizar poda a las *Robinia pseudoacacia* que se encuentran en estado regular para evitar que las ramas provoquen daños materiales o personales.
