Studio previo e progetto di intervento del Santuario Madonna Delle Grazie

Si tratta di un Santuario situato in Gravina di Puglia, costruito in 1602 a richiesta di Mons Vincenzo Giustiniani. Esistono diverse lesioni e spaccamento della parte bassa della facciata provocato dalle vibrazioni della ferrovia nelle vicinanze e dal terremoto del 1980.

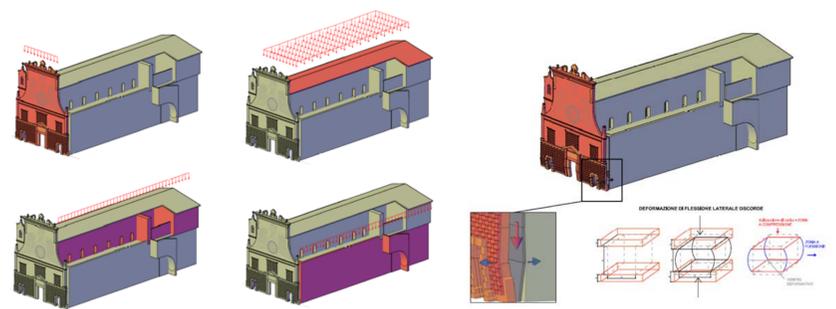
Interpretazione del cinematici

Deformazione principale:
spanciamento della facciata

La finalità dell'intervento è di realizzare una muratura rinforzata che di fatto si comporti come una muratura armata. Si è prediletto l'utilizzo dell'acciaio in luogo di materiali di ultima generazione (FRP) per l'opportunità di legare le berre in acciaio alla muratura attraverso malte, la cui resistenza meccanica e la cui integrazione con le malte originarie sono più facilmente proccettabili.

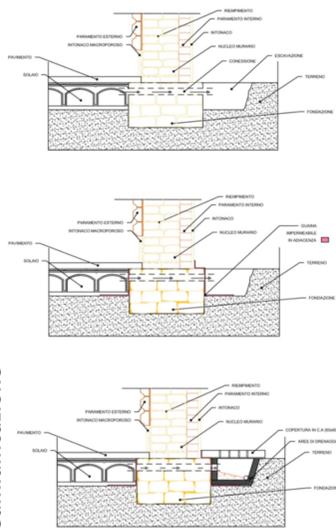
Deumidificazione

I problemi di umidità sono frequenti negli edifici storici nelle murature in adiacenza al terreno e agli alzati meno esposti alla luce solare, questa umidità del terreno ascende attraverso le fondazioni fino ad arrivare all'alzato della muratura provocando danni come efflorescenze e disgregazioni tra le altre. La proposta di intervento sviluppato in questo punto si realizzerà sulla facciata e consiste nell'inserire adeguatamente uno strato di separazione tra la fondazione ed il terreno.

- Esecuzione di scavo.
- Realizzazione di una connessione per la ventilazione.
- Predisposizione per taglio chimico.
- Iniezione di resina silicica.
- Collocazione della guaina impermeabile in adiacenza alla fondazione.
- Realizzazione di due piccoli manufatti in C.A.
- Realizzazione di un getto di contenimento del terreno in C.A.
- La copertura dello scannafosso dovrà avvenire mediante elementi prefabbricati in C.A.
