STUDIO PREVIO E PROGETTO DI
INVERVENTO DEL **S**ANTUARIO
MADONNA DELLE **G**RAZIE

POLITECNICO DI **B**ARI

CORSO DI LAUREA DI ARCHITETTURA–A.A.2014/2015

LABORATORIO DI LAUREA: Santuario Madonna delle Grazie

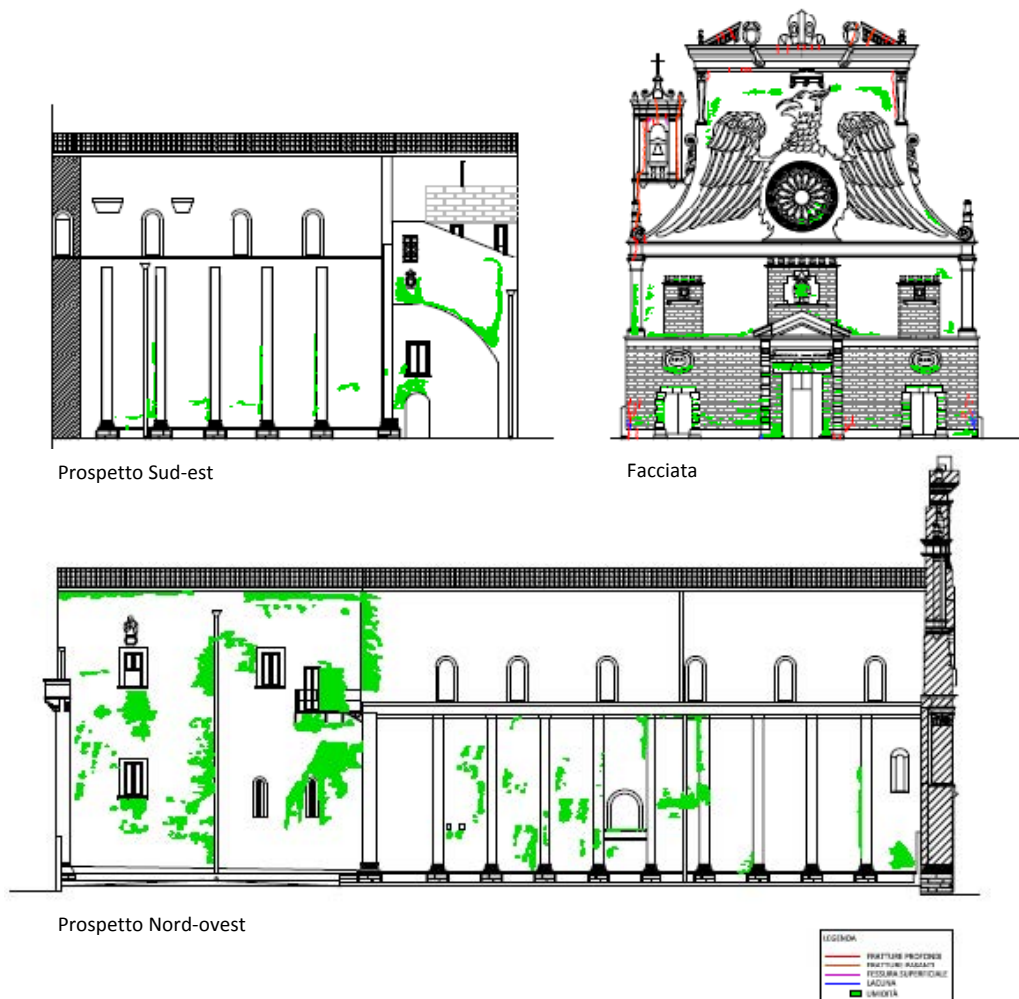
Principale patologie

L'oggetto principale di questa tesi si incentra sull'analisi delle patologie, tenendo conto delle indagini realizzate, con la finalità di sviluppare un progetto di interventi per dotare l'edificio di un miglioramento strutturale e della conservazione dei materiali. Le lesioni predominanti sui diversi prospetti sono date da umidità, disgregazioni e mancanza dello strato superficiale. Inoltre, a livello strutturale, esistono diverse fessure e fratture e spaccamento della parte bassa della facciata provocato, in parte, dalle vibrazioni della ferrovia nelle vicinanze e dal terremoto del 1980. Si è optato per diversi interventi di consolidamento strutturale e di unificazione per la riparazione dei suddetti danni. Si è, inoltre, realizzato un adeguamento liturgico dei diversi elementi ecclesiastici principali, con il fine di ridisegnare il santuario.

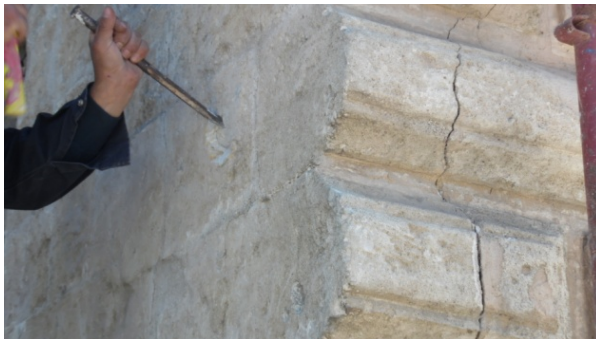
Fig.1 Saggio di ricerca dell'armatura nelle perforazioni.

Prima di eseguire l'indagine endoscopica abbiamo realizzato una piccola prova della zona muraria danneggiata, e più precisamente sul fianco laterale del cantonale destro per verificare lo stato di conservazione dell'armatura (Fig 1-2-3 .). Delle cuciture si sono ispezionati a campione i primi tre fori partendo da terra rispettivamente posti a quota 1,8m, 1,5m, 0,5m. Si sono scelti questi tre fori per la campionatura in quanto posti in corrispondenza della massima apertura della lesione. Dall'indagine si è osservata la mancanza nei primi due fori. Mentre nel foro inferiore l'armatura risultava presente ed in buono stato di conservazione.

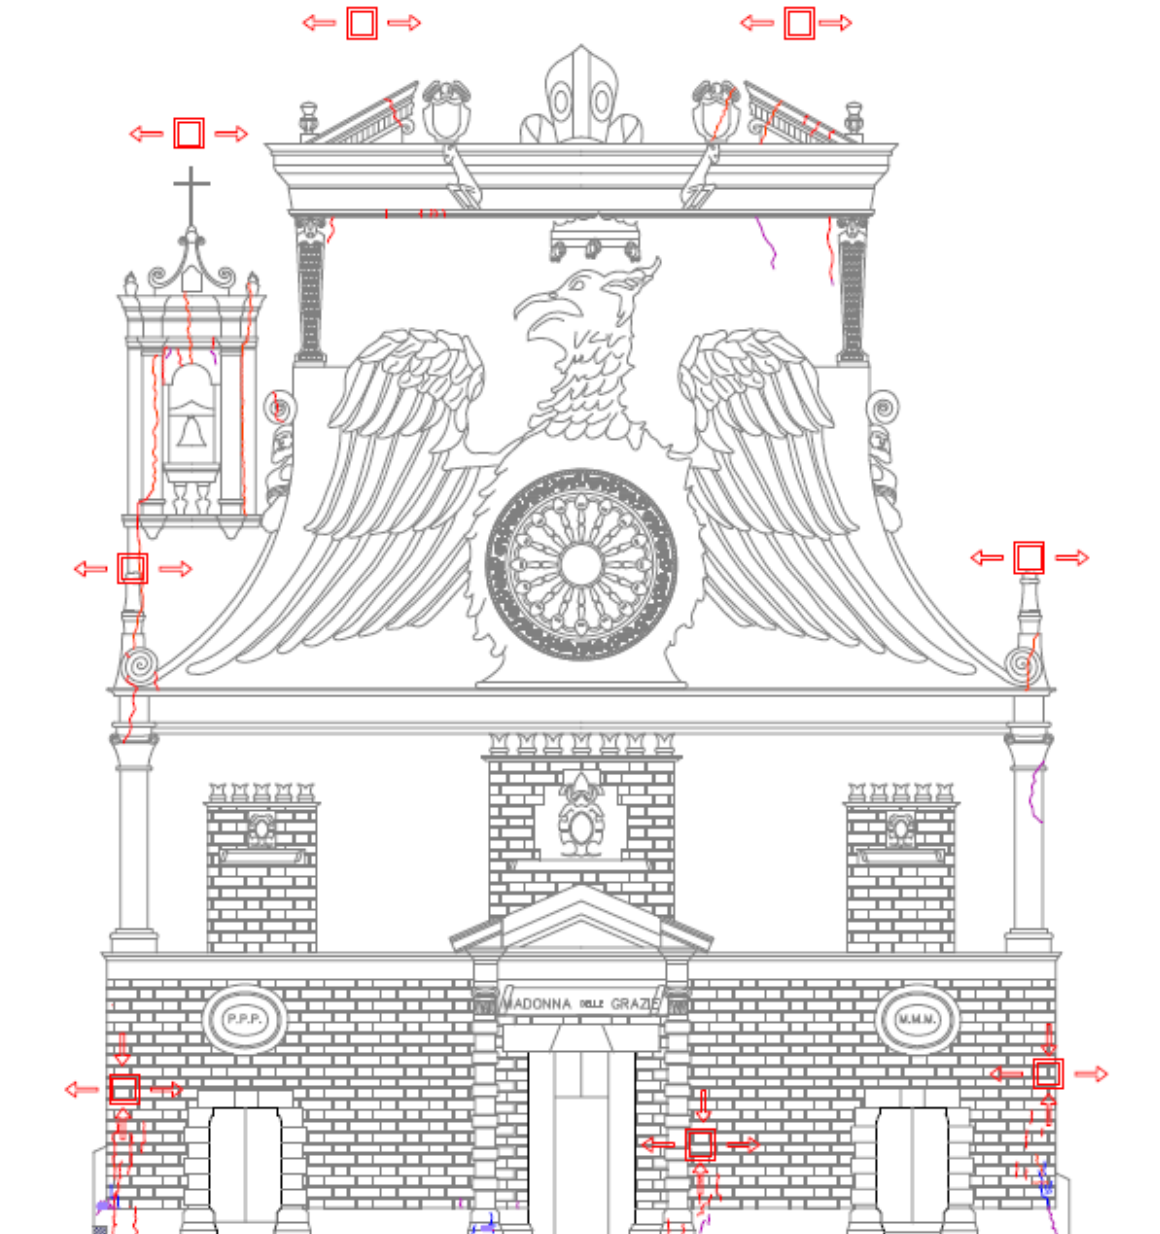
MADONNA DELLE GRAZIA	
QUADRO FESSURATIVO	
FACCIATA	
SCALA 1:150	N° 1

Con il supporto delle prove diagnostiche effettuate ed a seguito di una mappatura fotografica è stato possibile sviluppare un quadro interpretativo.

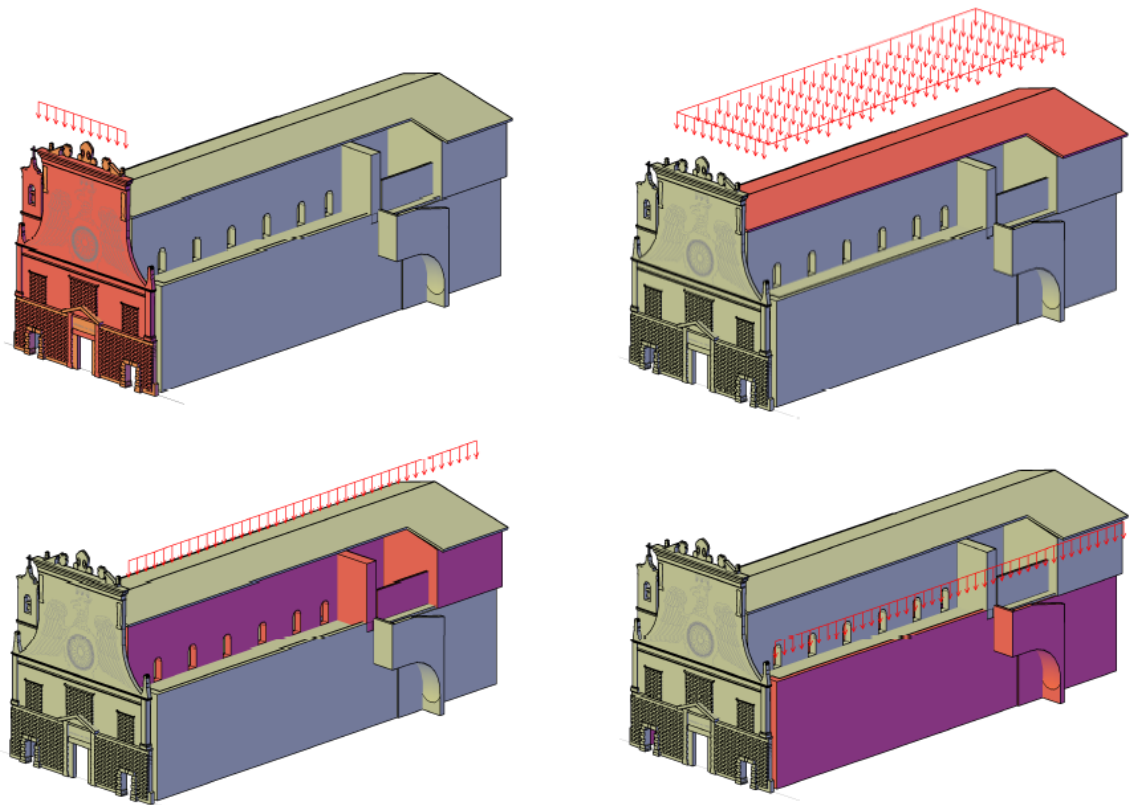
DEFORMAZIONE PRINCIPALE: spanciamento della facciata

DEFORMAZIONE DI FLESSIONE LATERALE DISCORDE

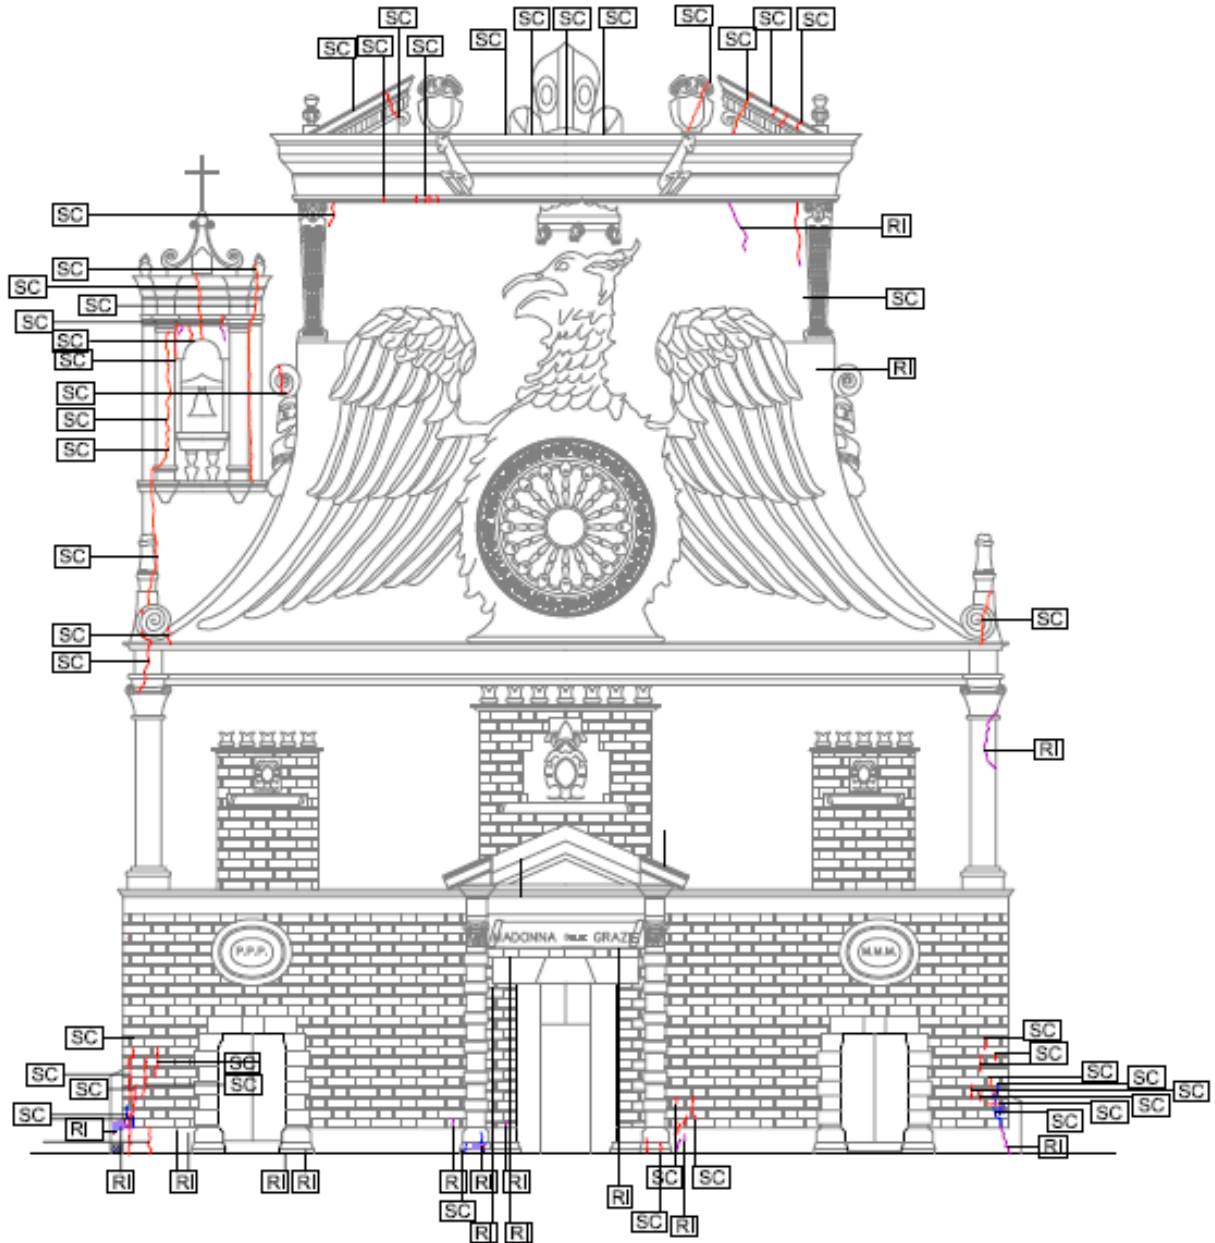
MADONNA DELLE GRAZIA	
QUADRO FESSURATIVO-INTERVENTI	
FACCIATA	
SCALA 1:150	N° 2

In base al tipo e la gravità delle lesioni si propongono diverse metodologie di intervento. Per il diffuso fenomeno di disgregazione si ripropone un intervento di regenerazione del nucleo e inserimento di tirafondi di collegamento ai muri di spina della facciata.

- FRATTURE : intervento di scuci-cuci.
- FESSURA SUPERFICIALE: intervento di risarcitura.
- LACUNA: intervento di scuci-cuci.
- SPANCCHIAMENTO: regenerazione del nucleo e inserimento di tirafondi.
- PORZIONE MANCANTE: intervento di risarcitura ed integrazione con porzioni in pietra omologa all'originale con malta di aggrappanti

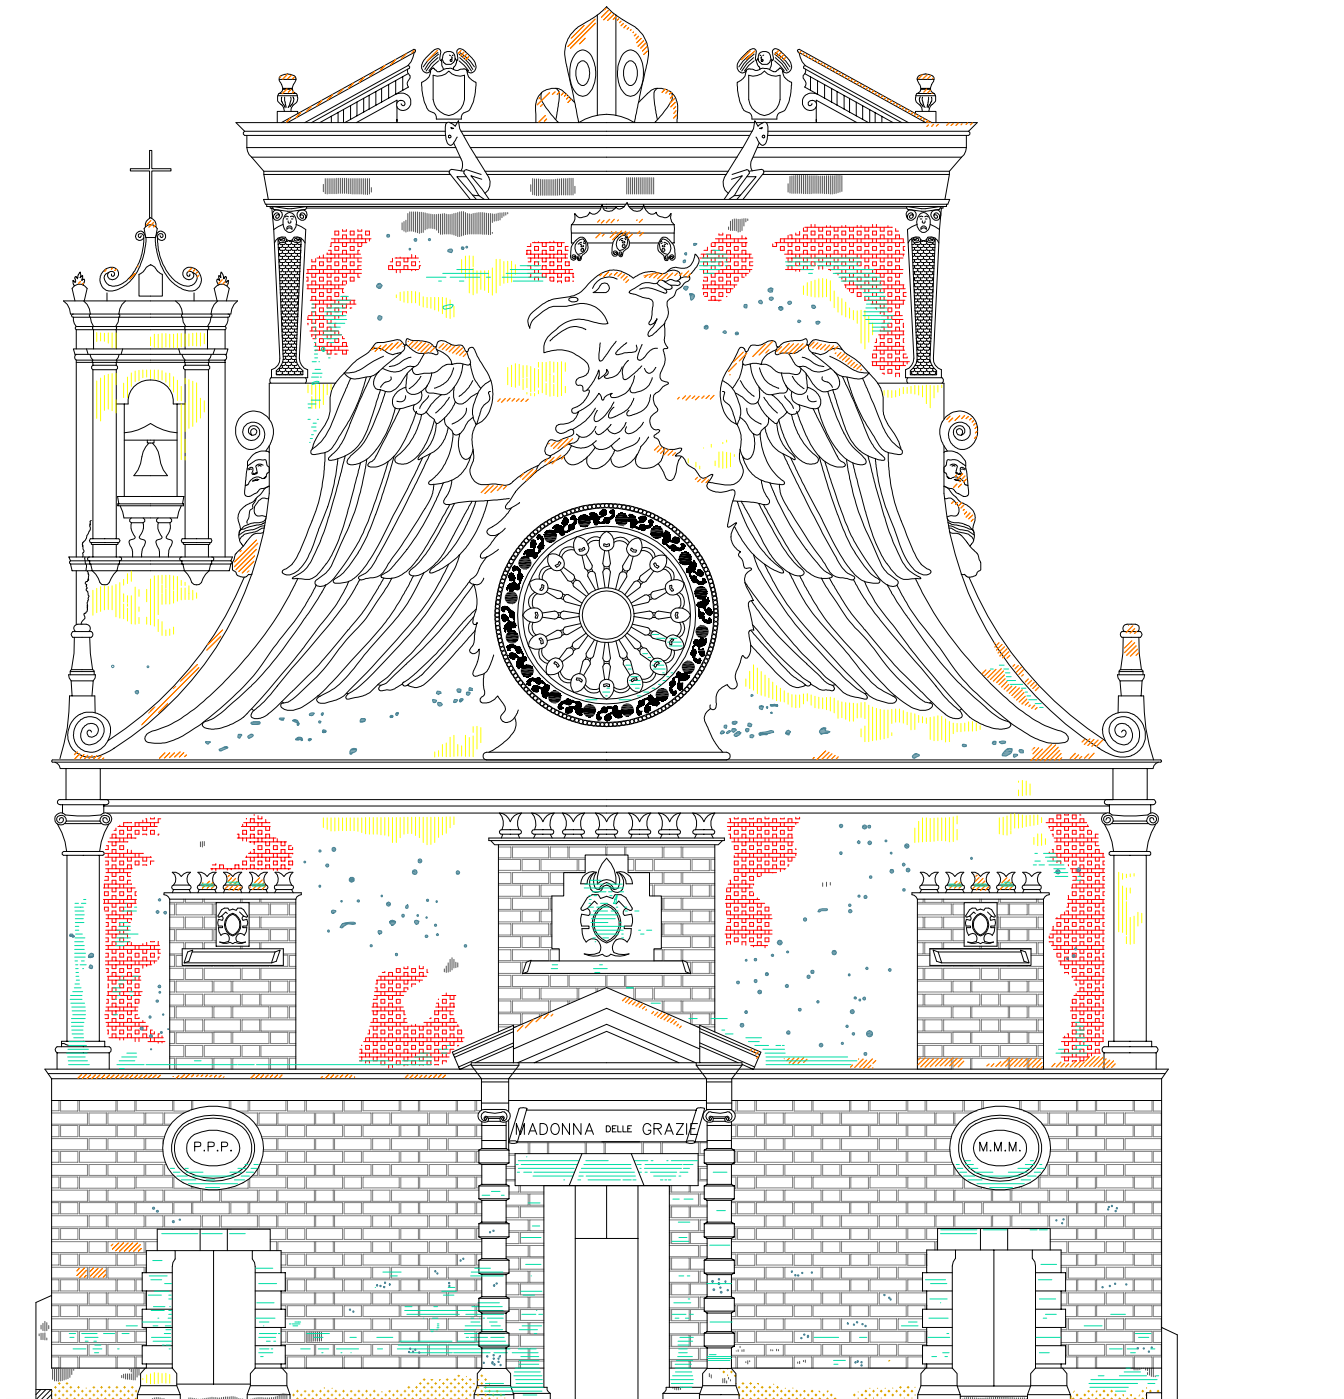
MADONNA DELLE GRAZIE	
Mappatura del degrado	
Facciata	
SCALA 1:125	N° 1

<p>Caduta e perdita di parti dei materiali. Si usa quando tale forma di degradazione non è descrivibile con altre voci del lessico.</p>	<p>-Errori di posa in opera e l'utilizzo di sabbie o malte poco idonee.</p> <p>-Umidità.</p>	<ol style="list-style-type: none"> 1. Rimozione delle parti incoerenti con raschietto, bisturi o spazzola. 2. Rimozione delle parti incoerenti con raschietto, bisturi o spazzola. 3. Lavaggio con acqua deionizzata nebulizzata e additivata con tensioattivi. 4. Ripristino tessitura muraria con tecnica cuci-cuci, ammorsamento dei nuovi conci in tufo con malte a base di calce idraulica con inerti fini o ottenuti dalla polverizzazione della medesima pietra. 5. Trattamenti idrorepellenti eseguiti con resine silossaniche della superficie per garantire il riparo dagli attacchi nel tempo previo passaggio a pennello di una mano di biocida di prevenzione.

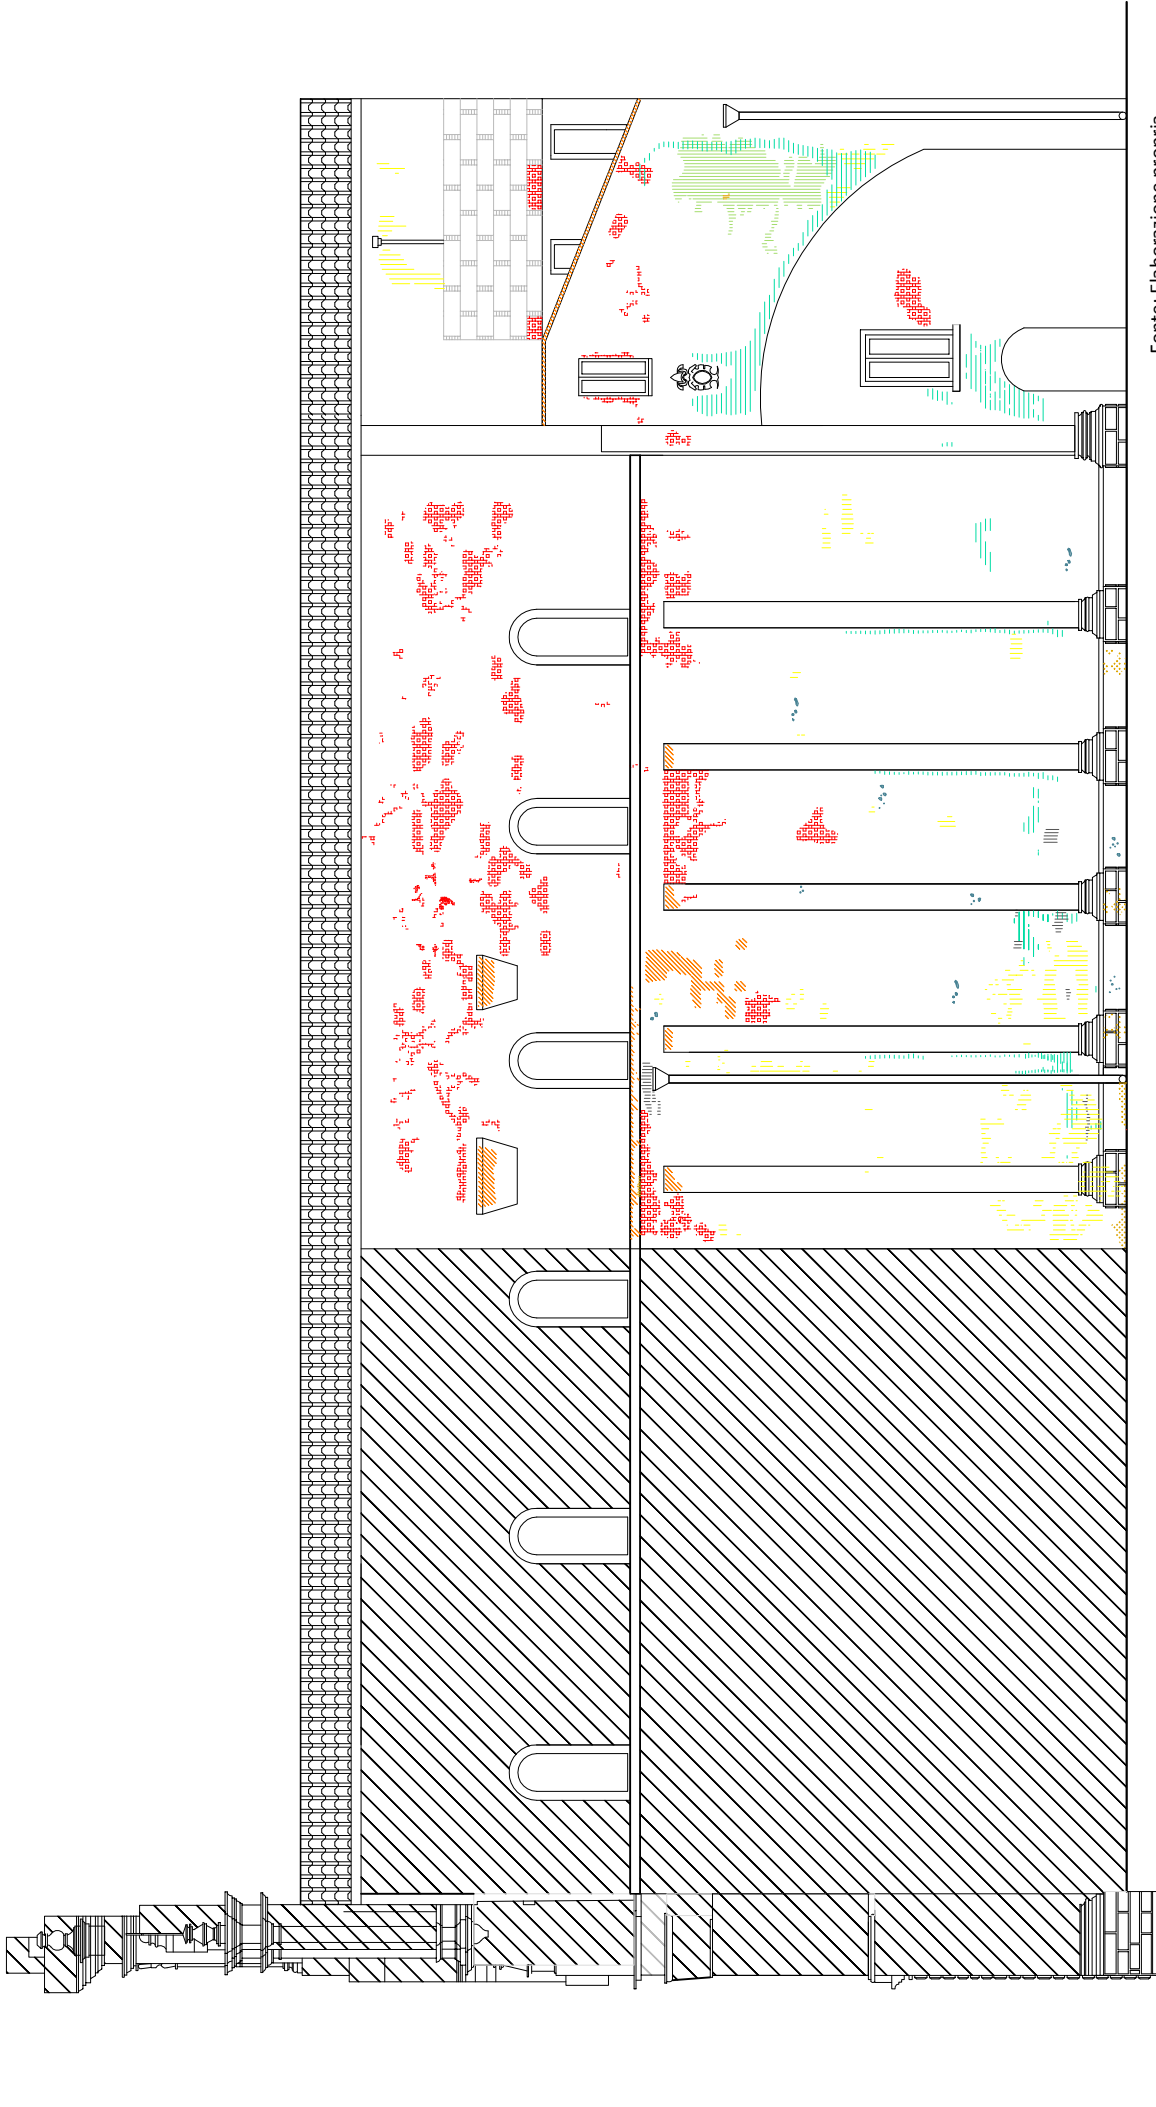
MADONNA DELLE GRAZIE	
Mappatura del degrado	
Prospetto Sud-est	
SCALA 1:150	N° 2

EFLORESCENZA	DESCRIZIONE	CAUSI PROBABILI	INTERVENTO
 	<p>Danno chimico. Formazione di depositi salini in superficie, sotto forma di polvere o cristalli generalmente biancastri.</p>	<p>-Migrazione dei sali della muratura stessa, in superficie. Questo succede perché il materiali lapideo contenente sali disciolti.</p> <p>-Generalmente in presenza di umidità, nel caso specifico dovuta a risalita capillarità.</p>	<ol style="list-style-type: none"> 1. Pulitura preliminare a secco per spazzolatura. 2. Asportazione delle formazioni saline superficiali biancastre mediante azione meccanica a secco con spazzole di saggina o scopetti. 3. Eliminazione degli effetti indotti dalla presenza di acqua di risalita capillare, per mezzo di tecniche di deumidificazione (barriere).
<div data-bbox="129 1948 360 2181"> <p>Leggenda</p> <ul style="list-style-type: none">   U1 Deposito superficiale

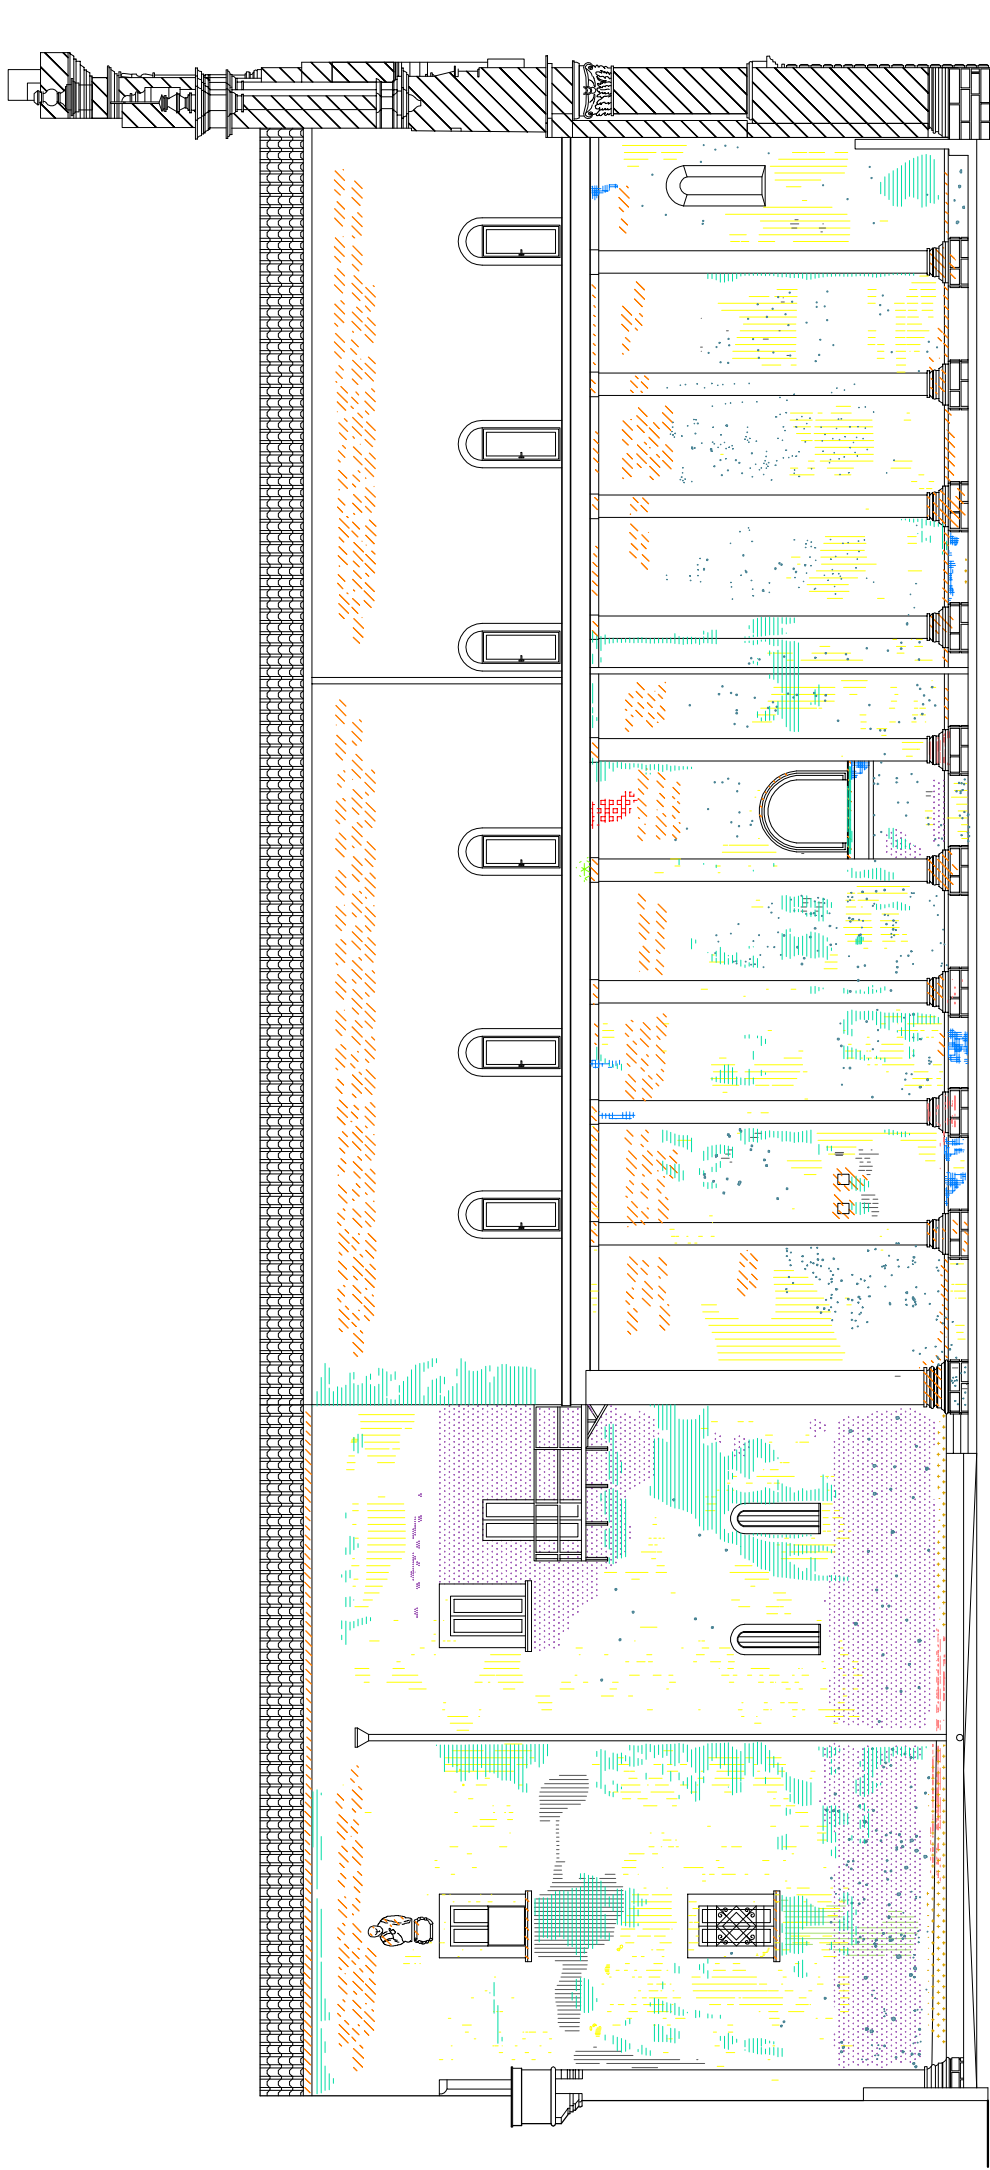
MADONNA DELLE GRAZIE	
Mappatura del degrado	
Prospetto Nord-ovest	
SCALA 1:175	N° 3

<p>Si tratta di una modificazione dell'aspetto dovuta all'asportazione di materiali o pigmenti da parte dell'acqua che scorre sulla superficie verticale.</p>	<p>-Presenza di umidità, nel caso specifico dovuta a risalita capilarità.</p> <p>-Vicinanza all'elemento di evacuazione.</p>	<ol style="list-style-type: none"> 1. Pulitura preliminare a secco per spazzolatura. 2. Asportazione delle formazioni saline superficiali biancastre mediante azione meccanica a secco con spazzole di saggina o scopetti. 3. Eliminazione degli effetti indotti dalla presenza di acqua di risalita capillare, per mezzo di tecniche di deumidificazione (barriere).
