# Casa Pueblo a Clínica Veterinaria

27 may. 16

**JUAN ÁNGEL SANCHO HERROJO**

El presente trabajo de fin de grado tiene por objeto el estudio de la vivienda unifamiliar situada en la calle Cervantes número 29 de Sedaví. Con el fin de conocer su geometría, construcción y estado de conservación que permita realizar una propuesta de cambio de uso para destinarla a una clínica veterinaria.

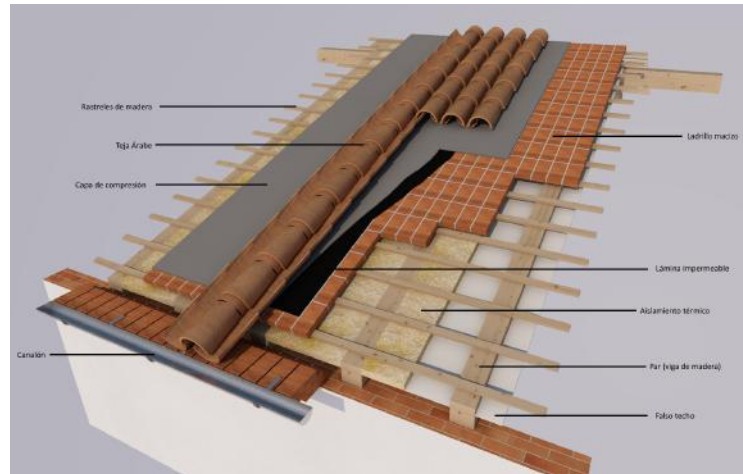
Figura 42. Detalle de la cubierta con sus correspondientes capas una vez tratada su patología. 2016. Realizado por el alumno.

6.4.6 – Para finalizar colocaremos entre los pares el aislamiento térmico de 5cm de espesor y por último un falso techo.

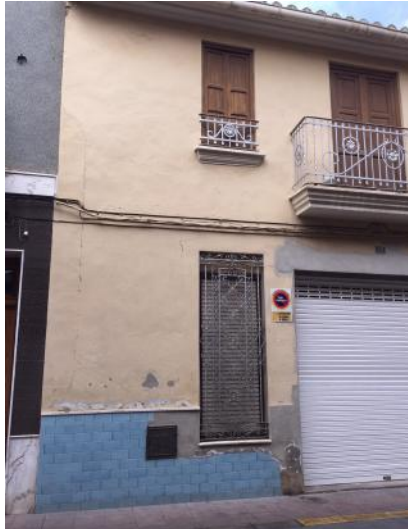
6.1.2 – DESCRIPCIÓN: Aberturas longitudinales que afectan a la superficie o al acabado de un elemento constructivo. Aunque su sintomatología es similar a la de las grietas, su origen y evolución son distintos y en algunos casos se consideran una etapa previa a la aparición de las grietas.

*Figura 55. Fachada vivienda. 2016. In Situ.*
