TRABAJO FINAL DE GRADO

REHABILITACIÓN Y CAMBIO DE USO DE LA ANTIGUA

CASA FORESTAL DE NAVALÓN (ENGUERA) PARA

ALOJAMIENTO RURAL

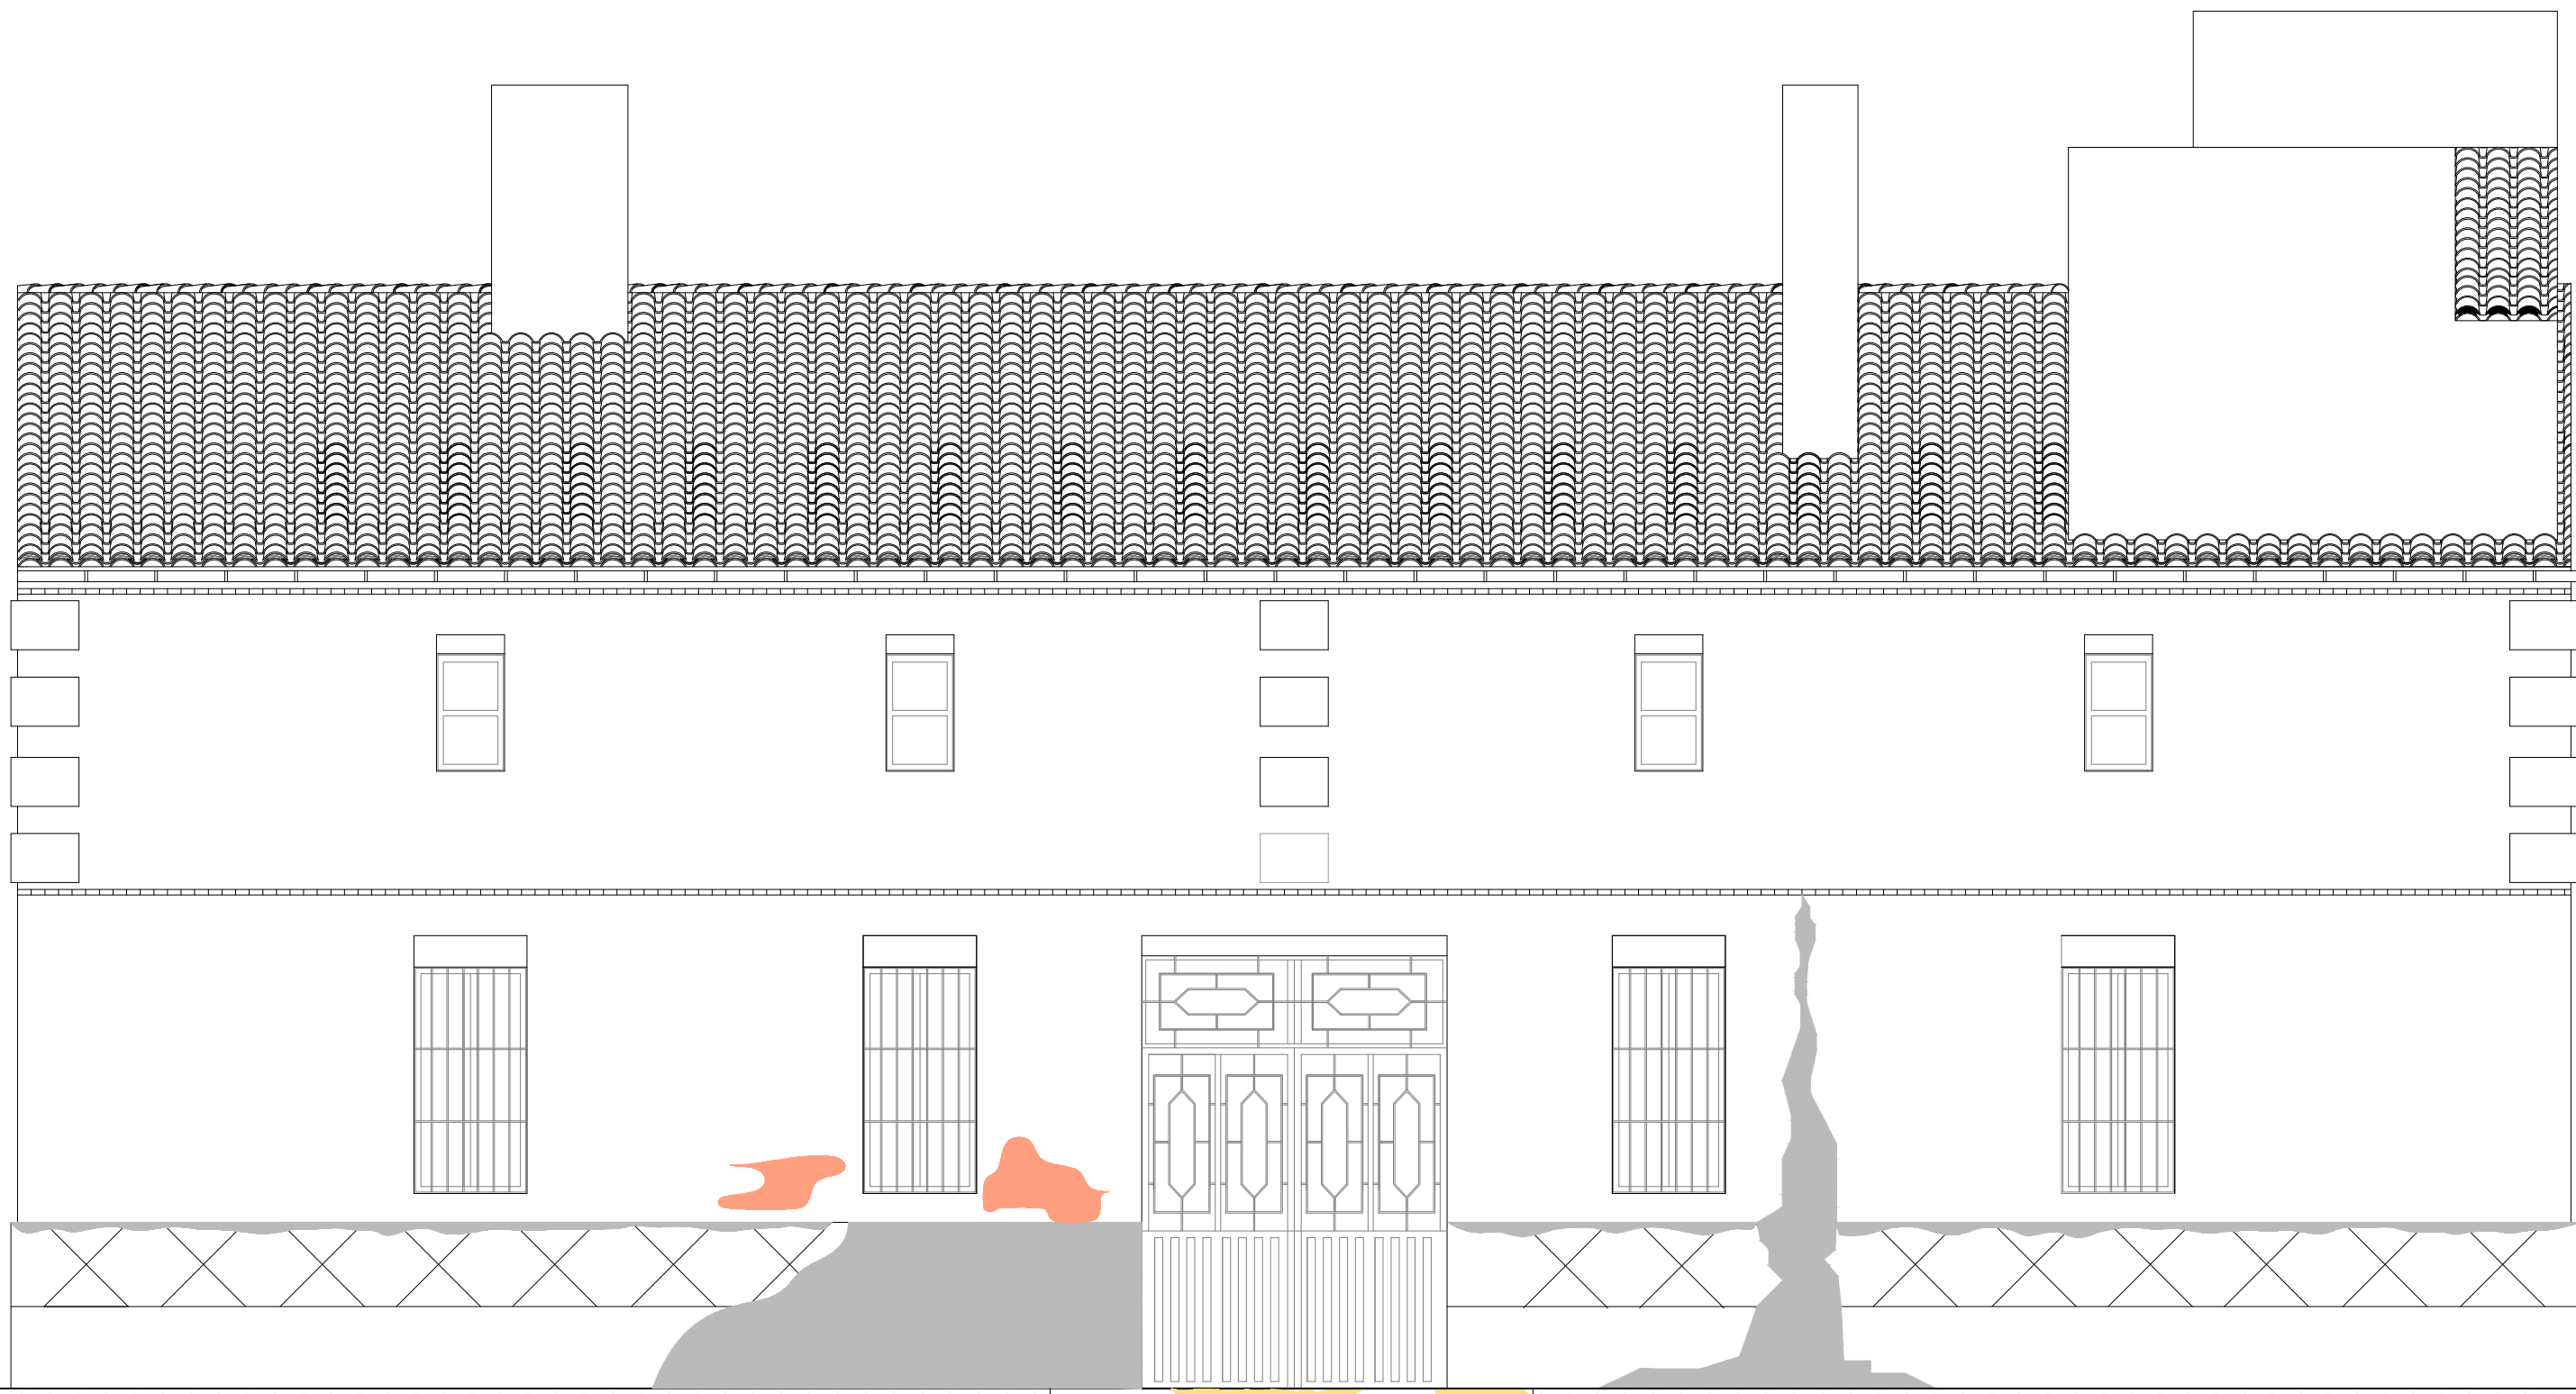
ALZADO SUD-ESTE_M01

- Ennegrecimiento
- Exfoliaciones
- Desprendimiento de escalera ext.
- Vegetaciones
- Intervenciones
- Rotura canalón

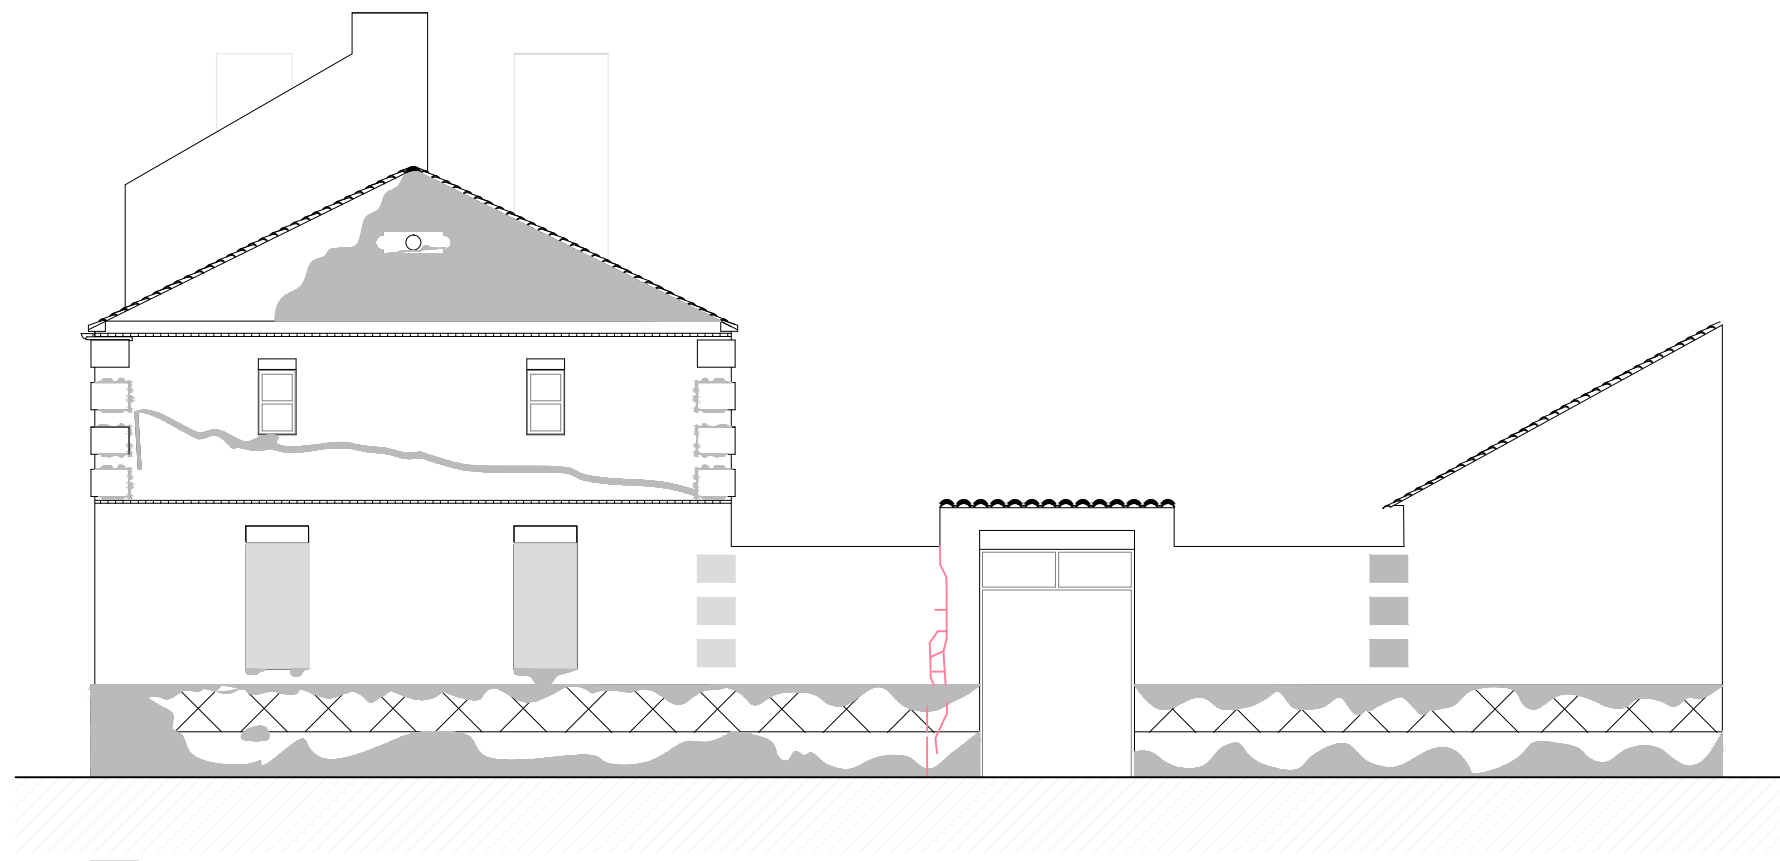
0 1 2 5 E 1/100
ALZADO NORD-ESTE

- Ennegrecimiento
- Grietas
- Intervenciones
- Rotura canalón

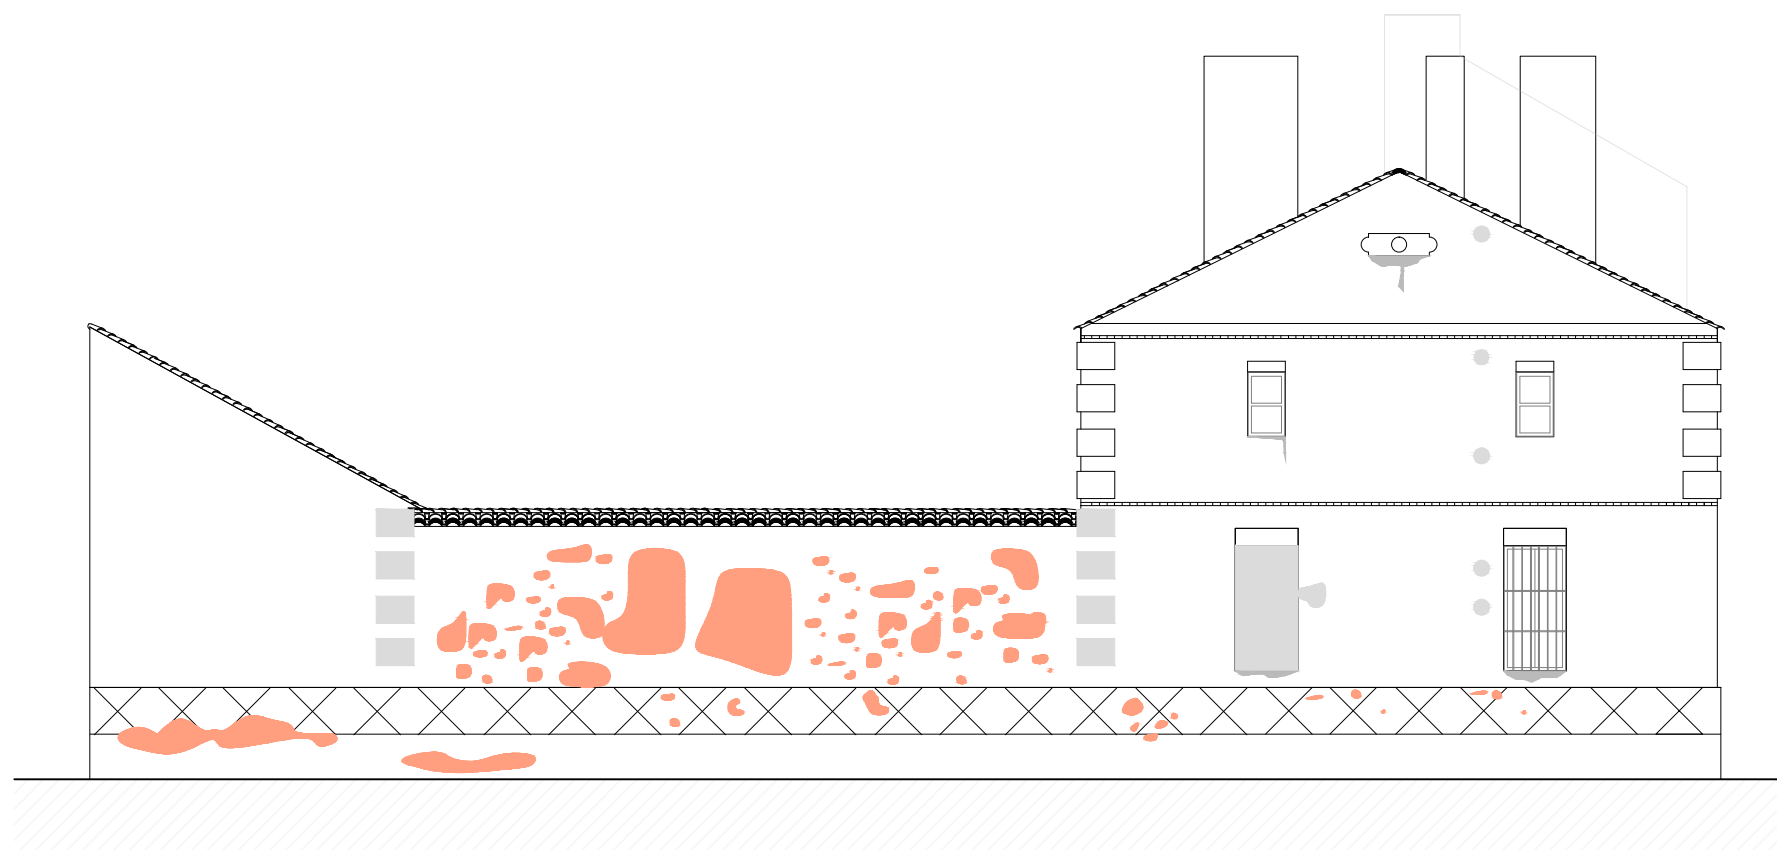
0 1 2 5 E 1/100
ALZADO SUD-OESTE_M02

- Ennegrecimiento
- Exfoliaciones
- Intervenciones

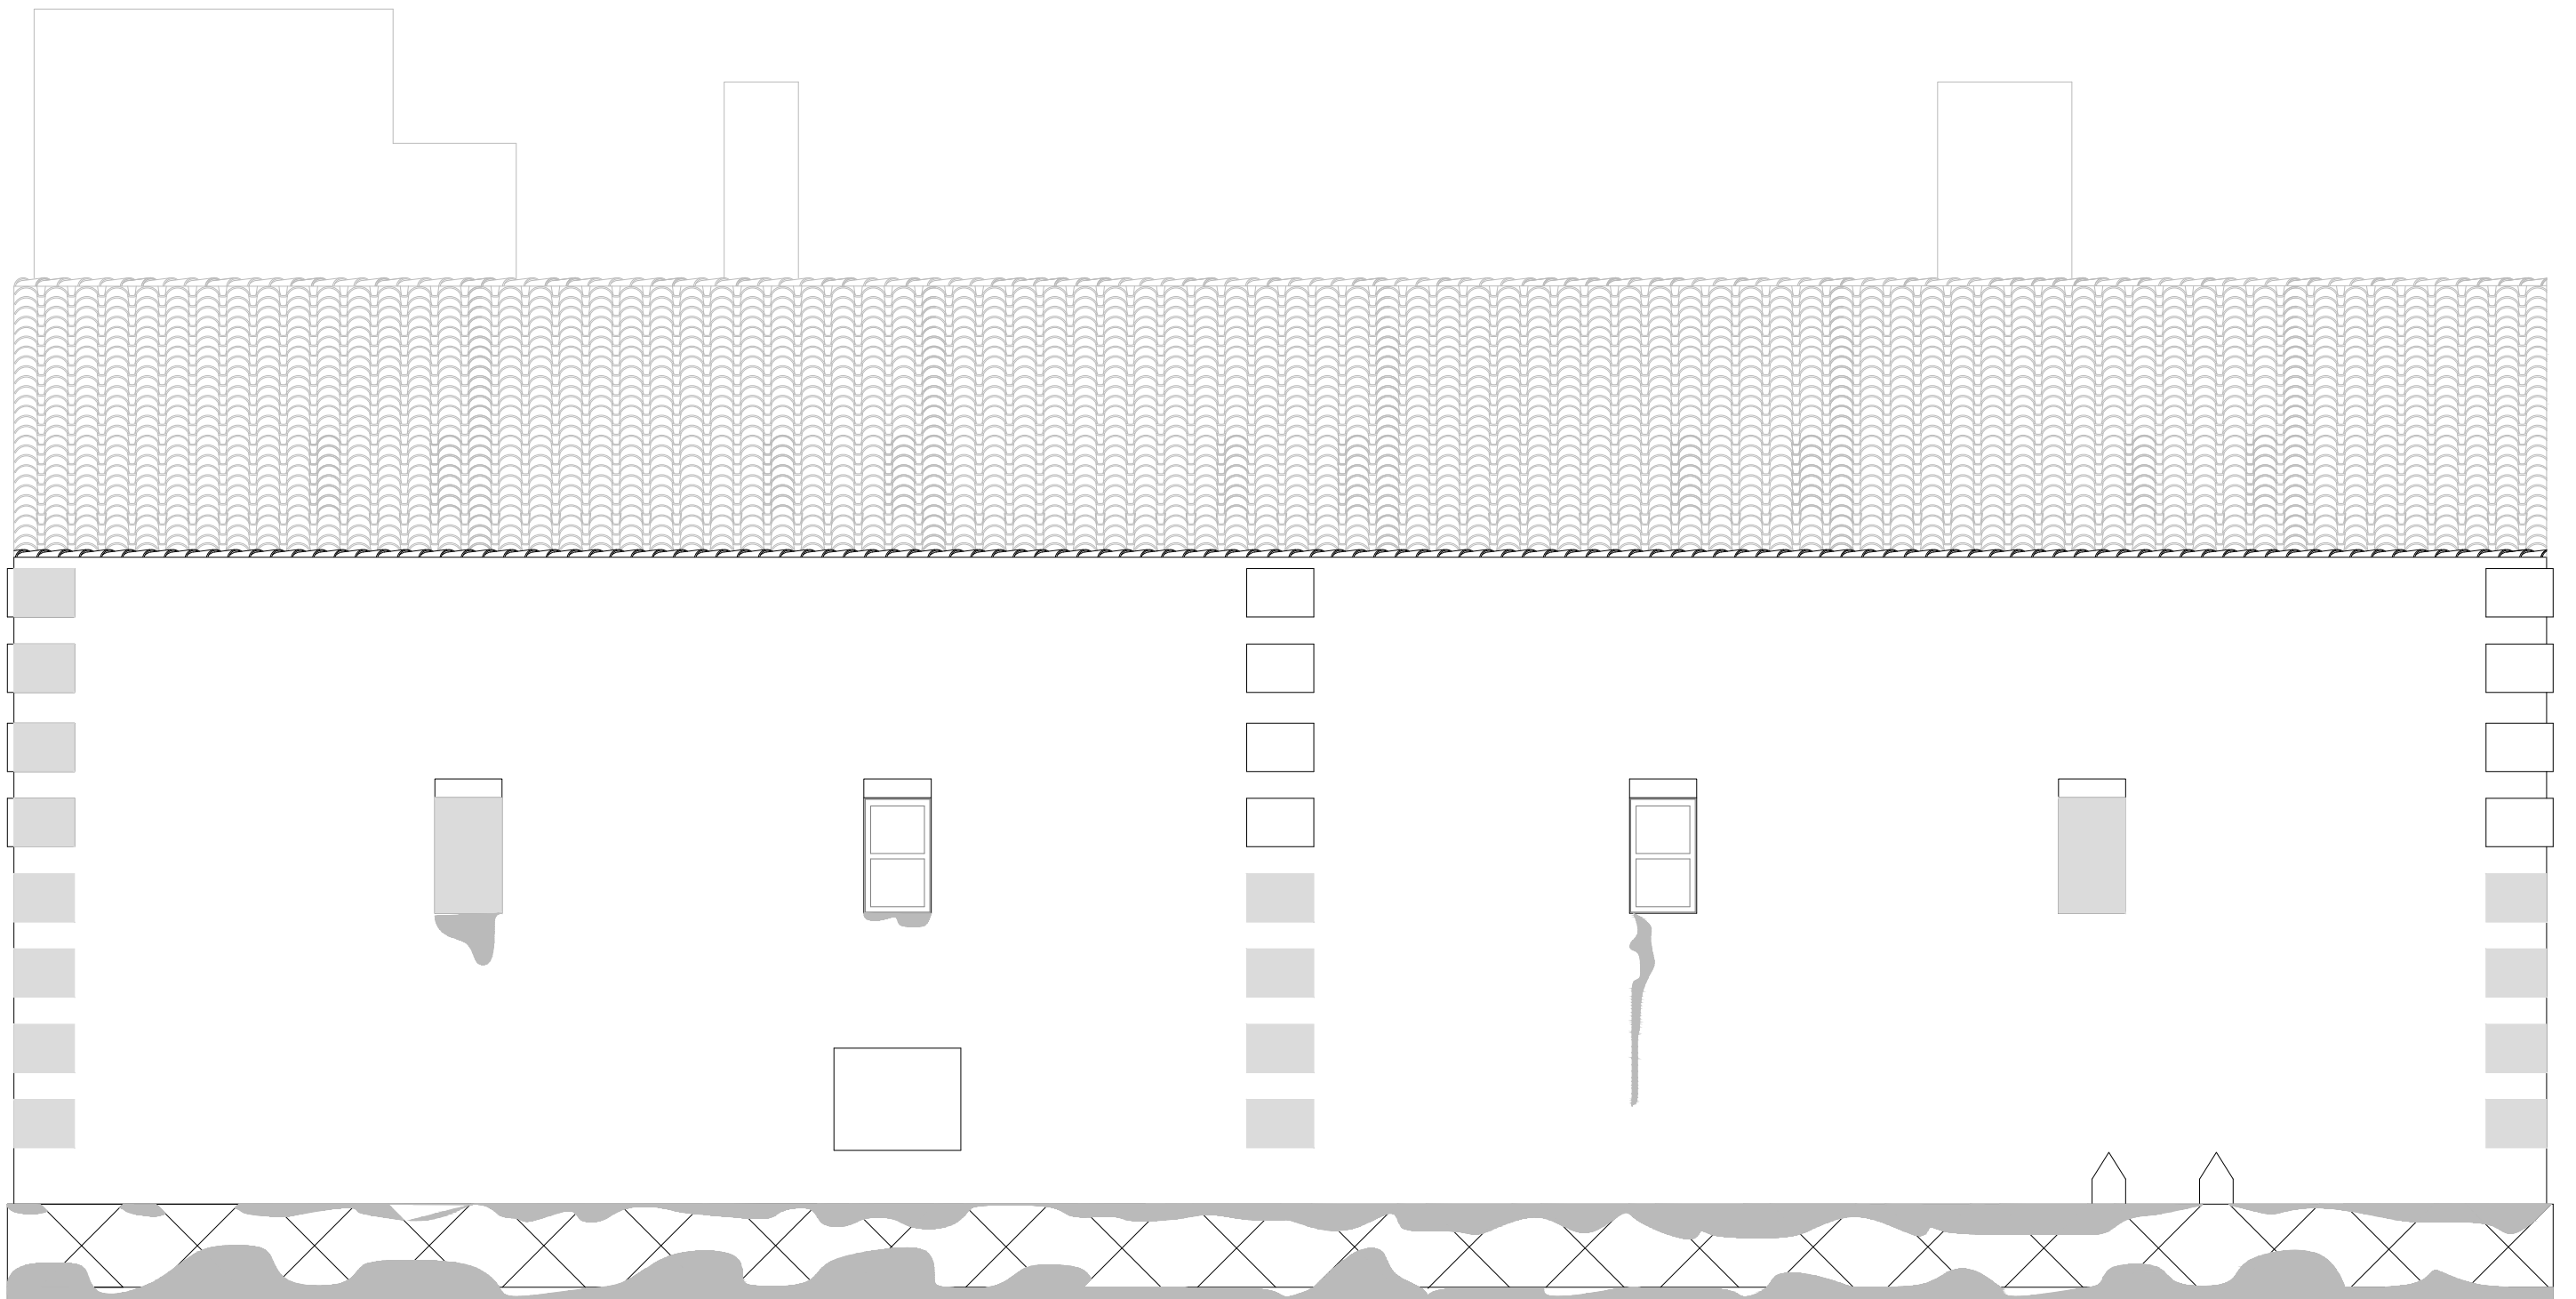
ALZADO NORD-OESTE_M03

- Ennegrecimiento
- Intervenciones

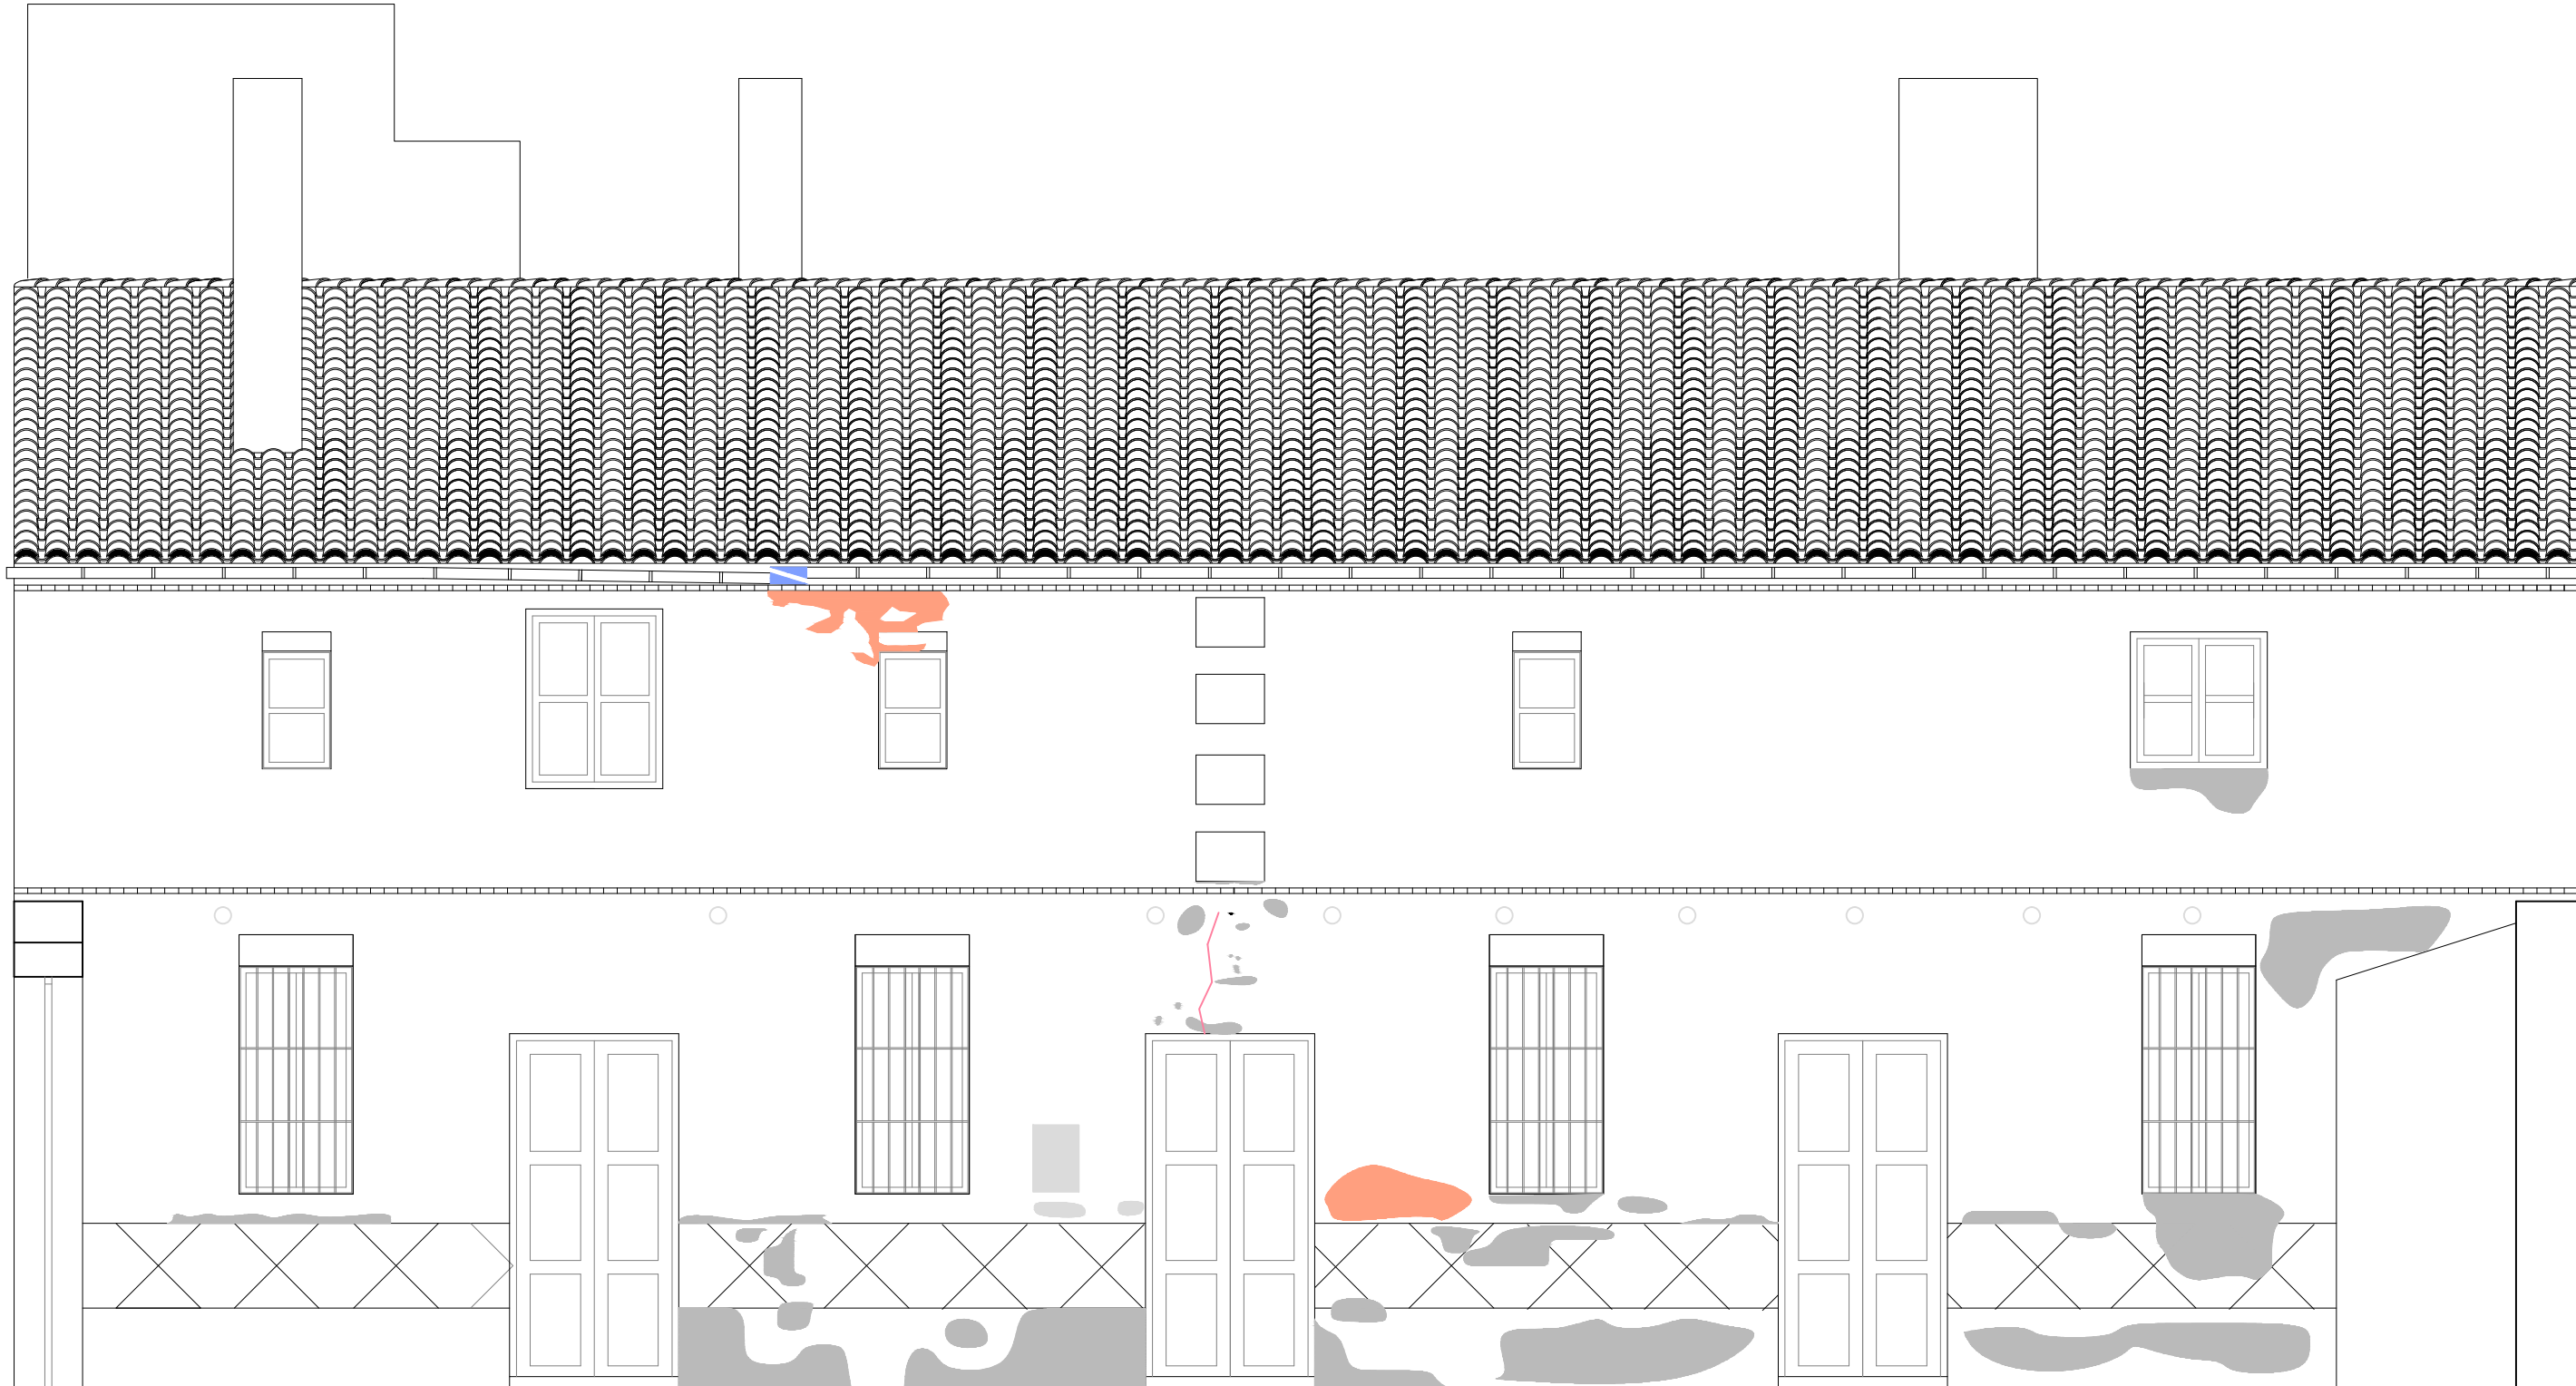
ALZADO NORD-OESTE INTERIOR_M05

- Ennegrecimiento
- Exfoliaciones
- Grietas
- Rotura canalón

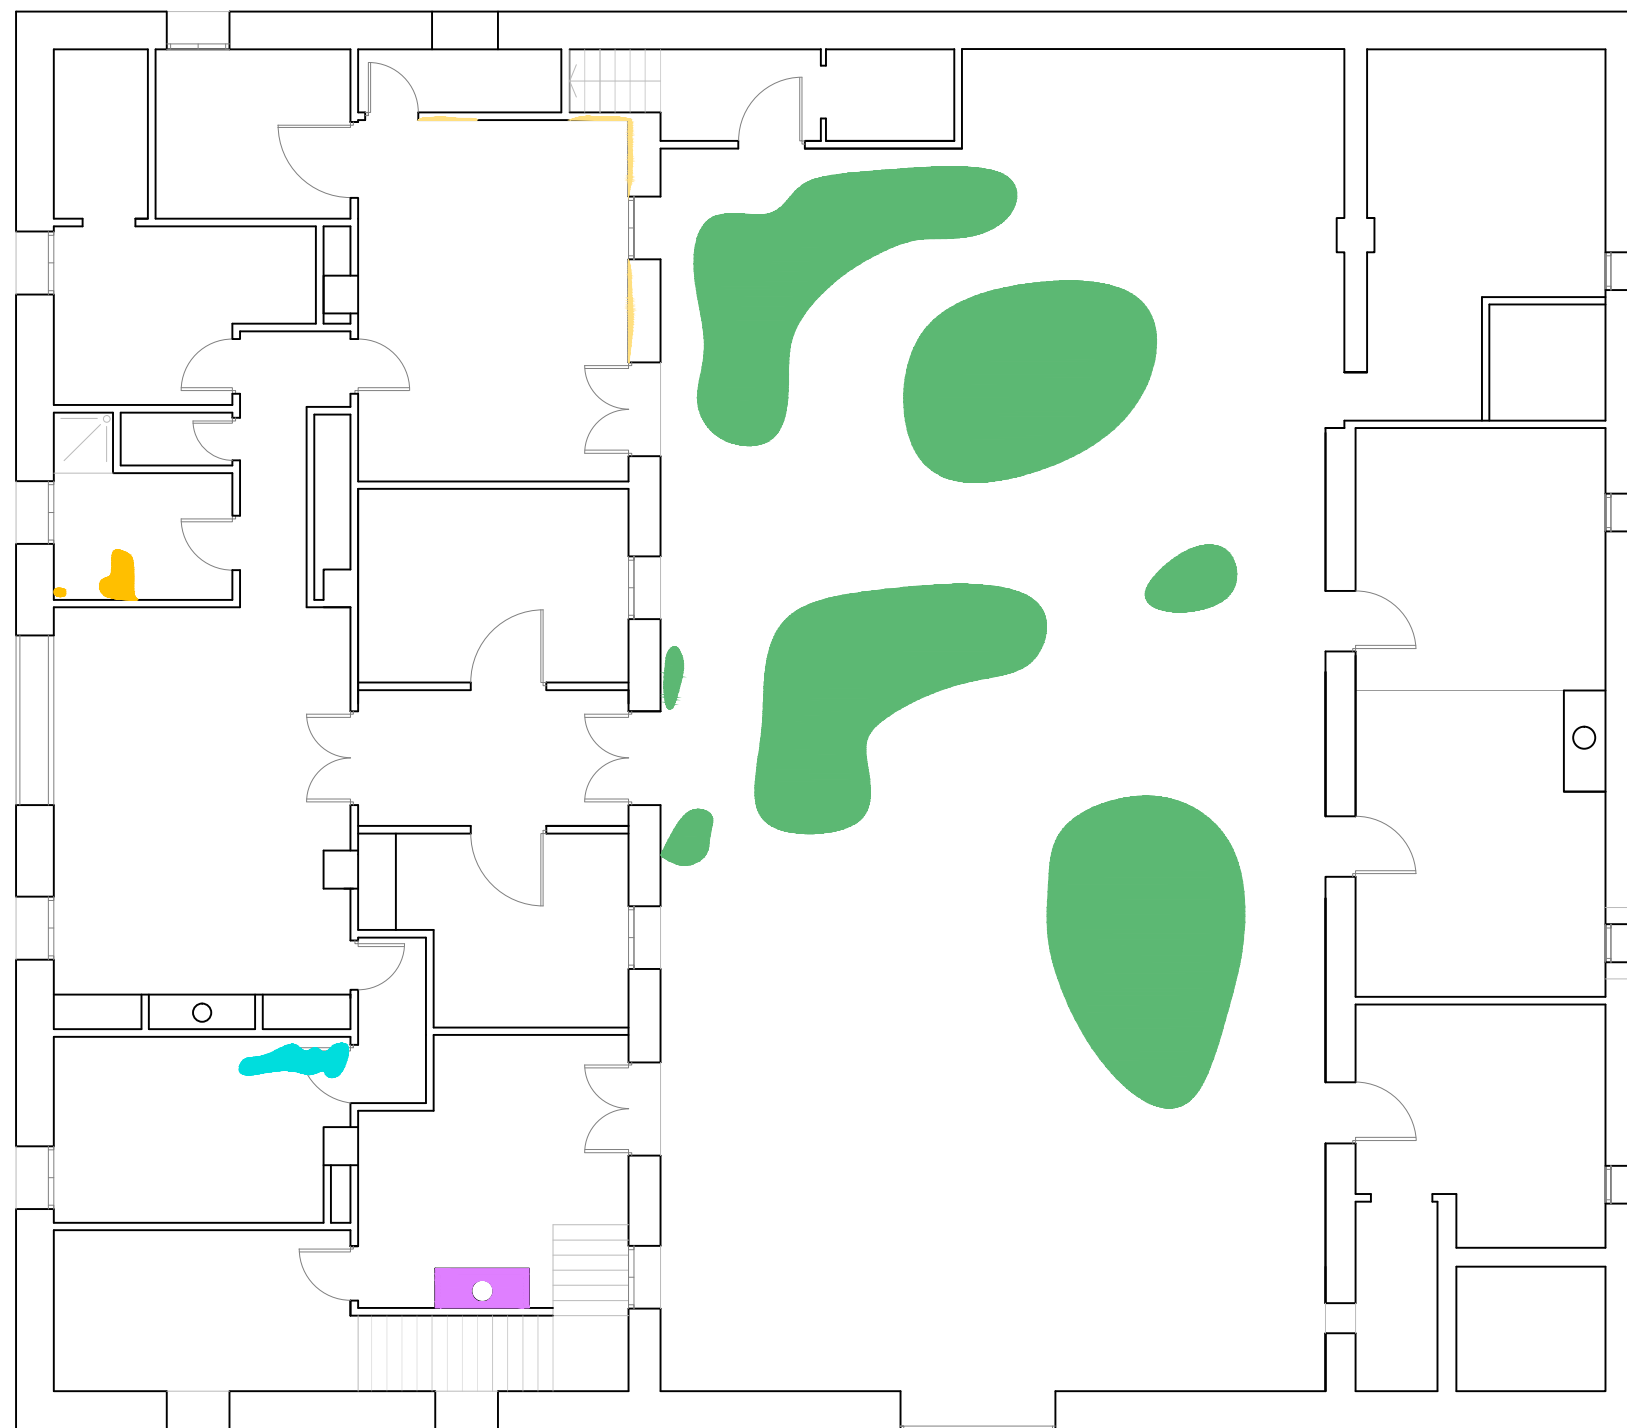
- Levantamiento del suelo
- Desprendimiento
- Bandalismo
- Grietas
- Vegetaciones
- Bandalismo
- Ausencia de sanitarios

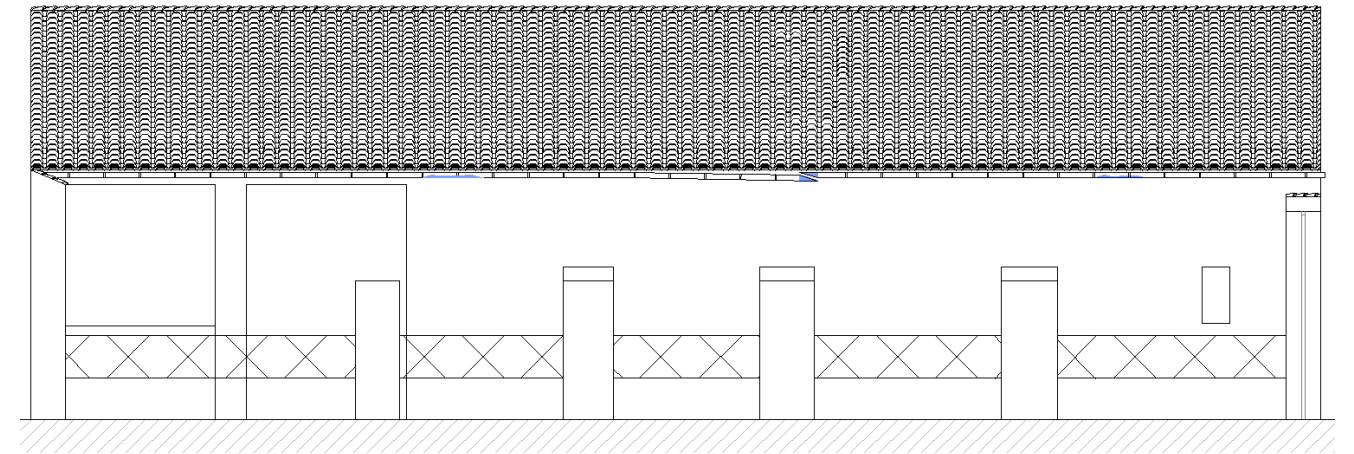
Ilustración 58. Detalle de la rotura del canalón en fachada interior (Fuente propia)

Canalón deteriorado y sin continuidad para llegar a la bajante.

El canalón puede deteriorarse incluso romperse por varios motivos: la causa principal es la ausencia de mantenimiento del mismo, es decir, todo sistema de evacuación se debe limpiar de restos orgánicos, como pueden ser hojas, polvo, piedras, etc. estos restos hacen que la evacuación del agua de lluvia se vea interrumpida, quedándose estancada en zonas las cuales terminan por romperse del peso.

Otra de las posibles causas es el mal cálculo de la pendiente del canalón, lo que provoca que el agua no llegue a termino quedándose acumulada en zonas puntuales, provocando roturas.

A causa del estado actual del sistema de evacuación de aguas pluviales, se procederá a la retirada del canalón y de las bajantes, así como de sus anclajes, para posteriormente limpiar la zona de óxido de los mismos, colocarlos nuevos y proceder a la colocación del nuevo canalón y bajantes con una pendiente adecuada para su correcta evacuación.

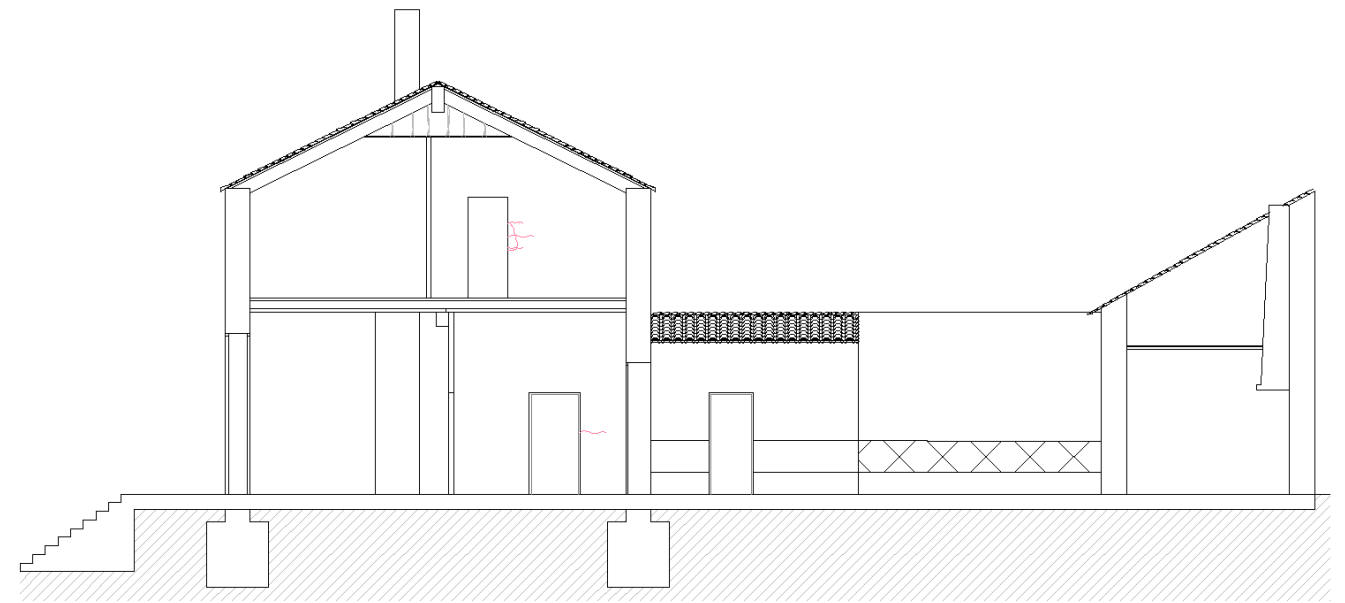
Ilustración 60. Sección (Fuente propia)

Las causas pueden ser diversas, la más común de ellas en las grietas horizontales que se encuentran en los paramentos interiores del edificio. Este tipo de grietas y con dicha apariencia no se trata de ningún problema de estructura, sino más bien del poco mantenimiento y el acceso tan vulnerable que caracteriza al edificio, donde se puede comprobar que las grietas son ocasionadas por golpes y por el maltrato que ha sufrido desde su abandono.

En primer lugar para erradicar el problema del vandalismo se procederá a cerrar el acceso a la parcela de la casa para evitar el acceso no controlado de gente. Una vez solventado dicho problema, se procederá a reconstruir dichas lesiones de la siguiente manera; en primer lugar picar los elementos que hayan quedado sueltos, a continuación se limpiará la zona afectada de polvo y restos de materiales. Una vez esta la superficie en condiciones, se procederá a la colocación de los ladrillos con mortero, y por último se le aplicará un mortero de yeso como recubrimiento y dos manos de pintura.

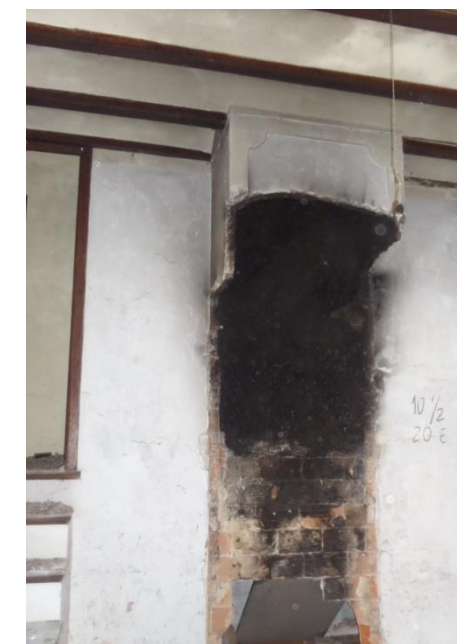
Ilustración 68. Chimenea afectada por el vandalismo (Fuente propia)

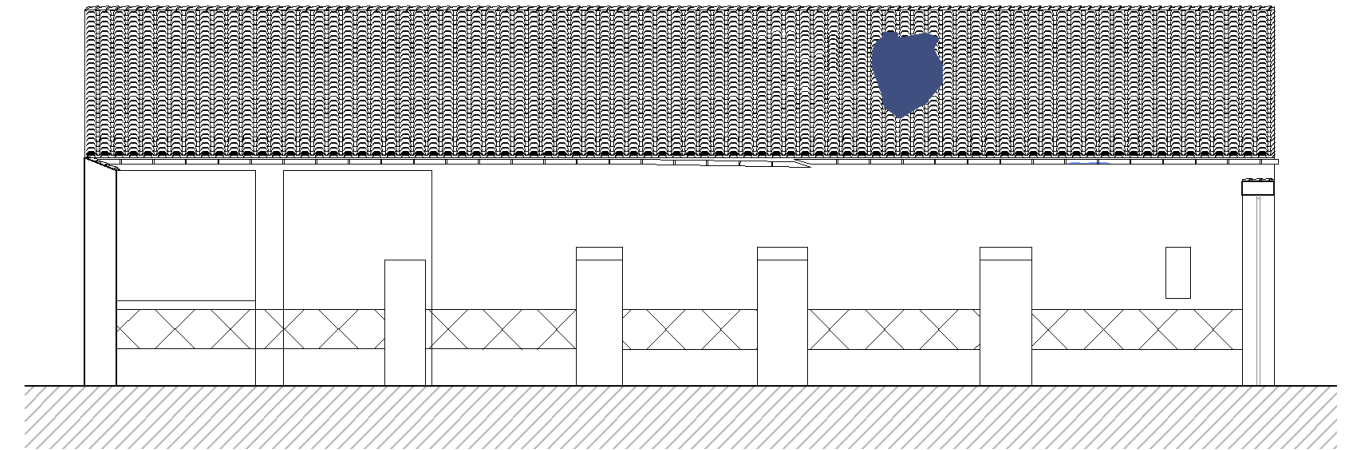
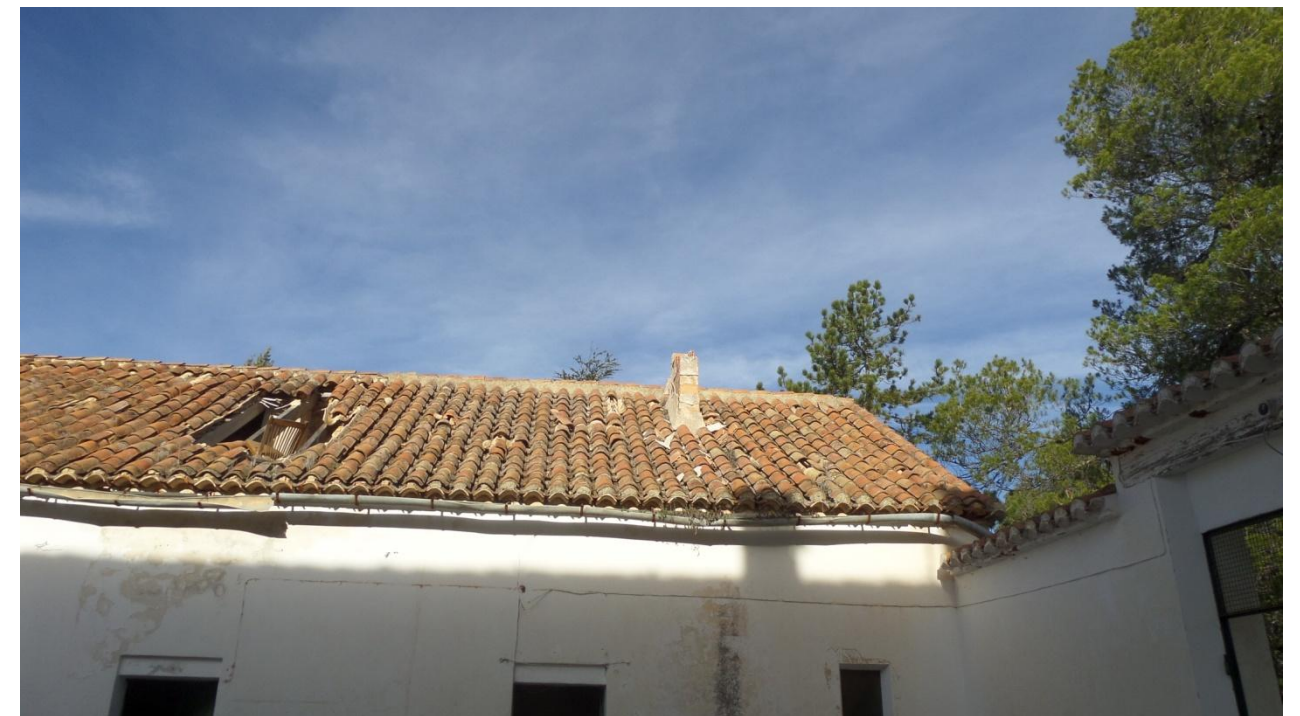
Ilustración 69. Plano con lesión mapeada (Fuente propia)

La rotura del tejado se localiza en el tejado de la parte donde se localizaban los corrales. En la misma rotura del tejado se observa la existencia de una silla hincada en el mismo.

En primer lugar y como ya se ha mencionado en anteriores lesiones, se deberá erradicar el problema del vandalismo.

A continuación y por motivos de la intervención se procederá a la retirada del tejado por completo, ya que se va a construir de nuevo respetando el sistema constructivo.

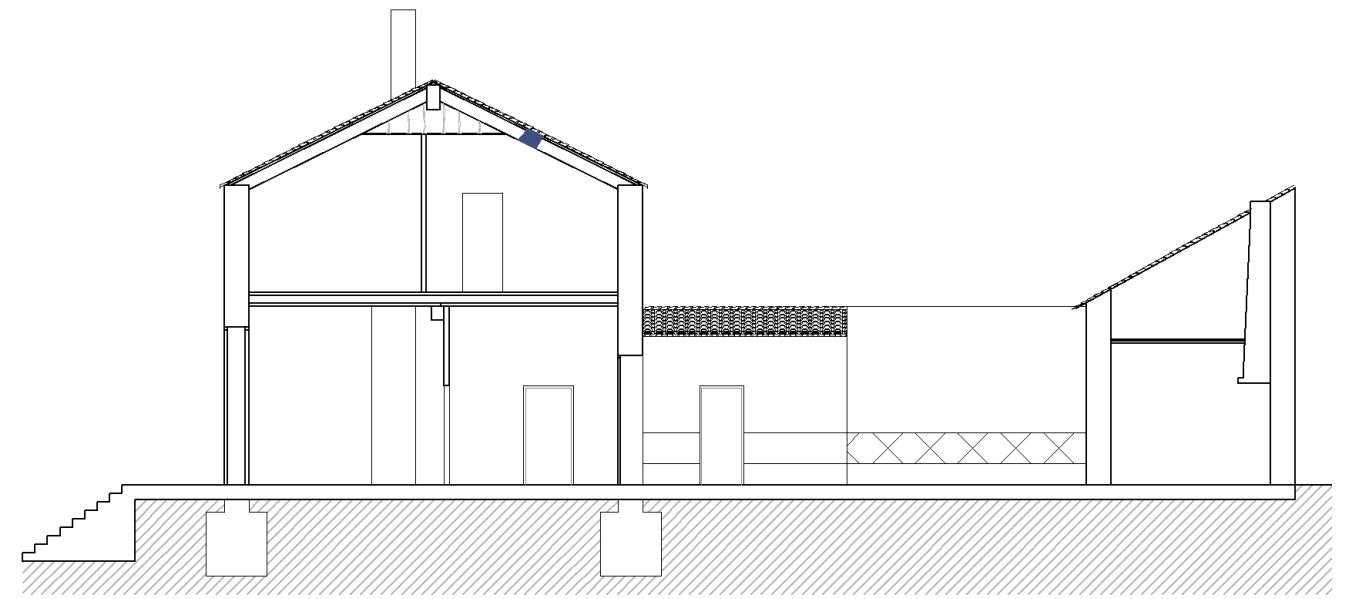
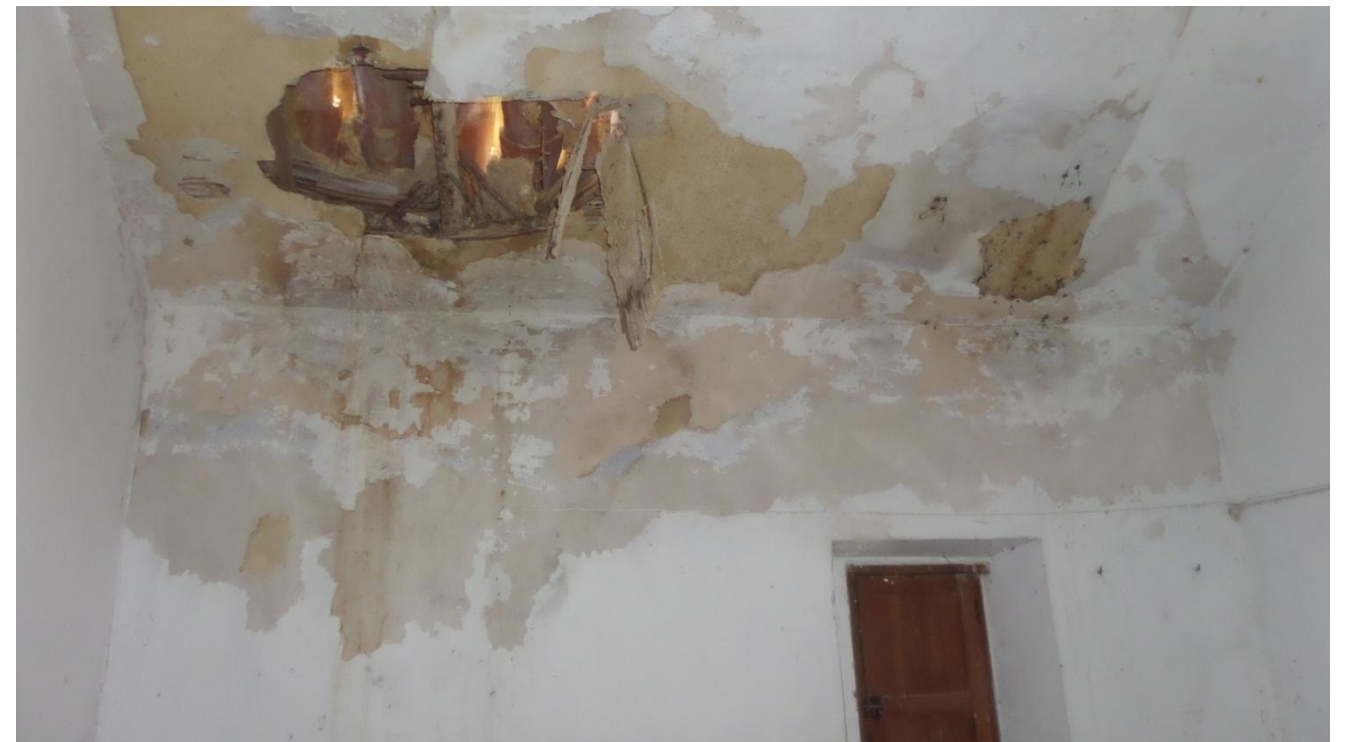
Ilustración 71. Sección con la lesión mapeada (Fuente propia)

En la parte de la casa y una de las habitaciones se localiza una gran mancha de humedad, que ha ocasionado una rotura del tejado, dejando incluso pasar la luz del exterior.

- Caída de una rama de los árboles cercanos que haya ocasionado una rotura de una teja, dejando paso al agua de lluvia al interior del tejado.
- Desplazamiento de parte de las tejas a causa del fuerte viento. Dejando, como en la anterior posibles causa, paso al agua al interior del tejado.

En primer lugar, se deberá eliminar la rotura del tejado de la siguiente forma. Se procederá a la retirada de la parte del tejado que este afectada. A continuación se colocarán los tableros y las tejas para así dejar la parte del tejado libre de la entrada de agua. En siguiente lugar, se saneará la zona interior de la lesión, eliminando de esta forma el revestimiento afectado. Una vez este la zona preparada y seca, se procederá al enlucido de la pared y tejado afectado. Ya por último se terminará con dos manos de pintura.

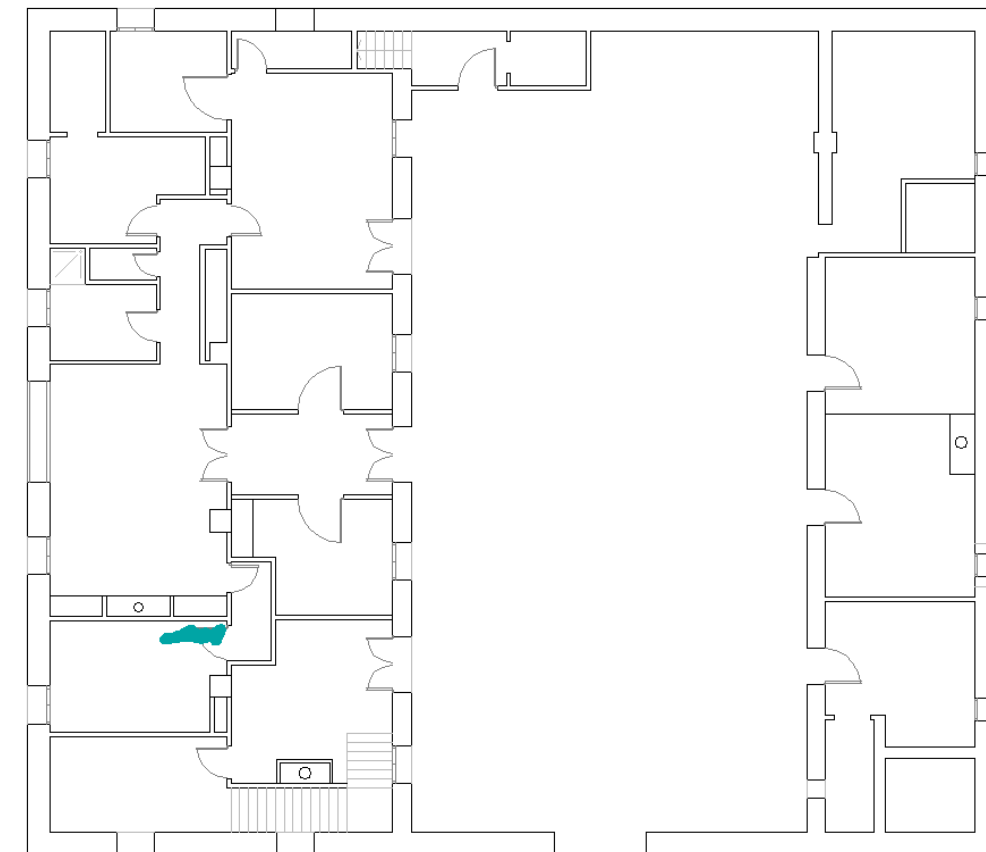
Ilustración 73. Plano con la lesión mapeada (Fuente propia)

En una zona de la planta baja, donde abarca parte de una habitación y pasillo, se aprecia un levantamiento abombado leve del suelo, no provocando roturas.

Por tanto se propone la retirada del árbol y posteriormente proceder a solventar los daños ocasionados de la siguiente manera:

En primer lugar se retirará el suelo dañado para subsanar la lesión desde la zona interior. Se procederá a la limpieza de restos orgánicos para poder ejecutar una base para el nuevo pavimento.
