# Rehabilitación de vivienda unifamiliar en calle Ruaya nº7 de Valencia

05 jul. 16

**ALEJANDRO MORALES DE LA HOZ**

ESCOLA TÈCNICA SUPERIOR  
ENGINYERIA  
D'EDIFICACIÓ

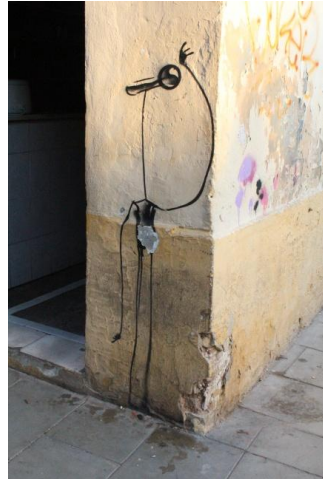
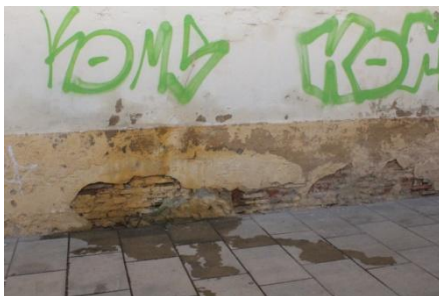
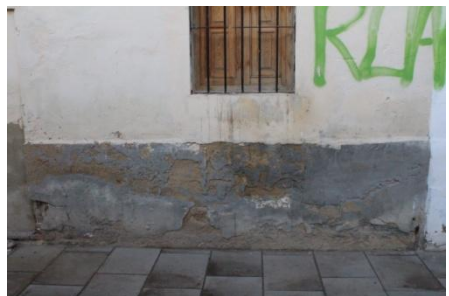
En el acceso de escalera a la planta superior también nos las encontramos, llegando incluso a superar el metro de altura.

Siendo uno de los posibles motivos la no impermeabilización del muro en su base.

*Figura50, 51, 52, 53 y 54. Humedades en fachadas. 2016. Propia.*

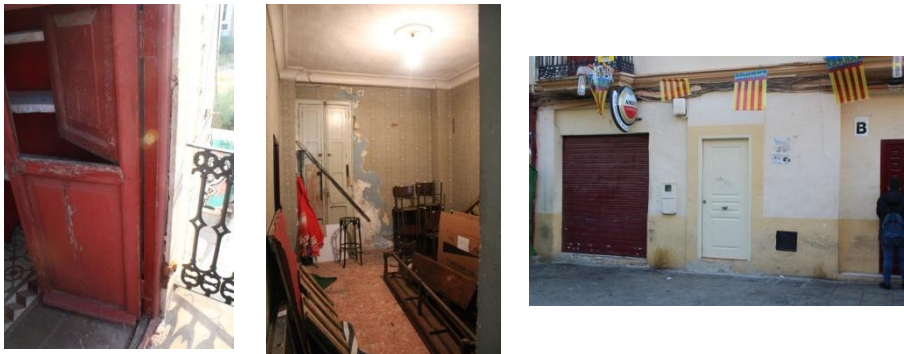
**Carpinterías:** Como ya he comentado en su análisis descriptivo, en la planta superior prácticamente no se encuentran la mayoría de las puertas, y las que hay no están en buenas condiciones, y en el caso de las ventanas y ventanales, nos encontramos ante síntomas de pudrición y rotura en la madera, cristales rotos y oxidación en las bisagras y elementos metálicos que contienen.

*Figura55, 56 y 57. Carpinterías. 2016. Propia.*

Se llevará a cabo la retirada de estas y la colocación de unas nuevas.

Además, también se retiraran las carpinterías de la planta baja para darle un aspecto más homogéneo al conjunto, ya que se va a arreglar las fachadas y cambiar sus carpintería de la planta superior.

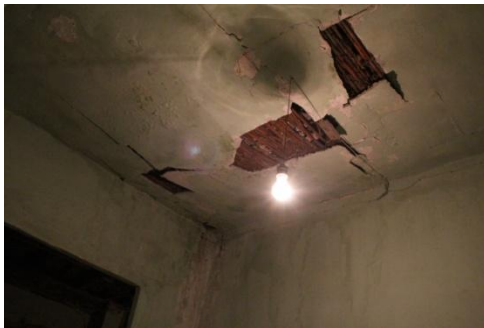
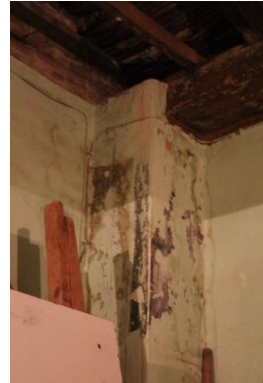
**Humedades por filtración:** Debido al mal estado de la cubierta, en planta primera nos encontramos con humedades en las tabiquerías, en los encuentros de los muros perimetrales del edificio con la cubierta y en

Claramente el motivo de estas humedades es el mal estado de conservación de la cubierta aún habiéndose realizado reparaciones en varios tramos, bien sea por rotura de tejas o por falta de estanqueidad de la misma.

Otro detalle a tener en cuenta es que al contrario que en planta baja, en planta primera el mantenimiento es nulo, está abandonada.

*Figura58 y 59. Humedades por filtración. 2016. Propia.*

Un dato importante, es que las tabiquerías no se repararán, además de que no cumplen actualmente la normativa vigente (CTE) por estar realizadas con ladrillo hueco de 4cm, se van a demoler para rehabilitar la planta a vivienda.

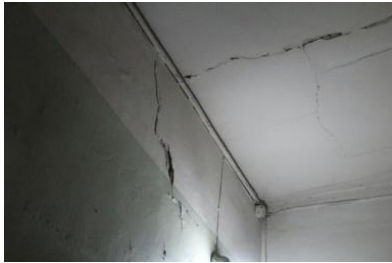
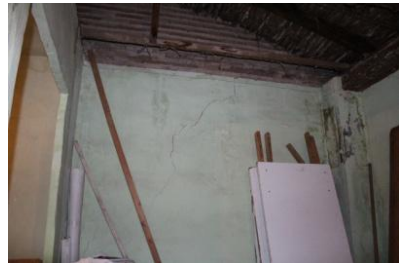
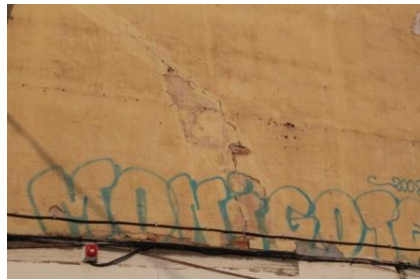
**Fisuras y grietas en paramentos verticales:** La diferencia entre grieta y fisura es la dimensión de espesor de esta y que la fisura no afecta estructuralmente, solo afecta al acabado superficial.

Nos las encontramos tanto en fachada tanto al exterior como interior, como en tabiquería, teniendo en cuenta que grietas únicamente podemos encontrarlas en tabiquería interior y falso techo.

1. Los movimientos de contracción-dilatación del paramento debido a los cambios de temperatura del mismo.
2. También es probable que por soportar un exceso de carga en algún punto del paramento, se hayan producido las fisuraciones.
3. Otra causa posible en nuestro caso es la ausencia de mantenimiento, provocando que el material de acabado o la propia fachada se deteriore más rápidamente.

En el caso de fisuración de los testigos, habría que estudiar si se podría dar el caso de un posible asiento diferencial

*Figura60, 61, 62 y 63. Fisuras en paramentos verticales. 2016. Propia.*

Al igual que lo comentado en las humedades por filtración, la tabiquería interior no se reparará, ya que va a ser demolida al igual que el falso techo, por lo tanto no habrá que tomar medidas de actuación en las grietas de la tabiquería.

1. Se colocarán testigos de yeso para comprobar si las fisuras siguen activas y siguen aumentando su tamaño, o por el contrario, dejaron de crecer.  
Si el testigo de yeso no se agrieta ni la fisura aumenta de tamaño, pasaremos al cosido de la fisura, encontrándonos en este caso.
2. Se picará parte de la superficie afectada por la fisura, para mejorar el agarre del retacado de mortero que se va a realizar posteriormente, eliminando así las partes desprendidas por la fisura.
3. Colocaremos si fuese necesario una malla de fibra de vidrio para controlar las dilataciones al igual que hicimos en fachada)
4. Enfoscaremos la superficie con mortero de cal al exterior, al interior se realizará un enlucido de yeso.
5. Y por último le aplicaremos una capa de pintura al silicato.

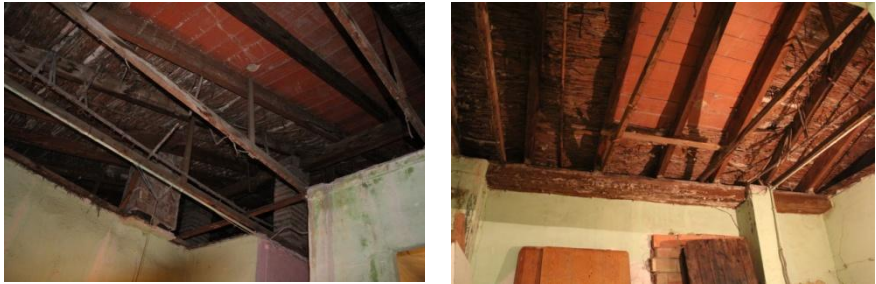
**Mal estado de la cubierta:** Al no encontrarse falso techo en buena parte de la planta primera podemos observar su estado de conservación.

menos no lo fue en su día, aunque igualmente se forman humedades, ya que está compuesta por varios tramos donde se ha restaurado, hecho ya mencionado en el análisis constructivo.

*Figura64 y 65. Interior cubierta. 2016. Propia.*
