# ESTUDIO Y ANALISIS DEL ANTIGUO CONVENTO DE LAS CAPUCHINAS

28 jun. 16

**Vicente J. SANZ GUERRERO**

ESCOLA TÈCNICA SUPERIOR  
ENGINYERIA  
D'EDIFICACIÓ

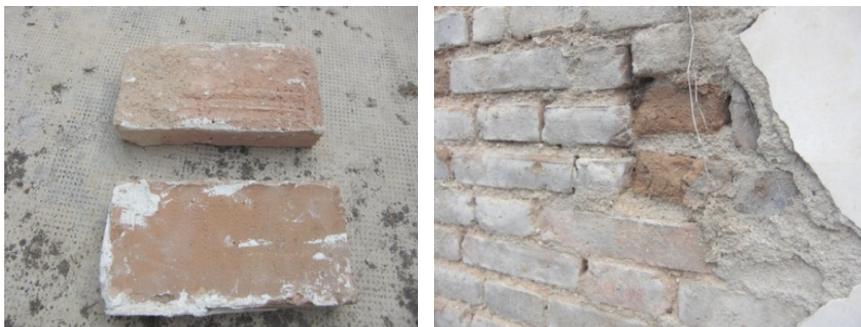
*Figura 27. Ladrillos macizos con diferente tratamiento superficial y efectos de la diferente cocción (fachada principal). Se observa también la falta y el deterioro del mortero de las juntas. 2014. SANZ GUERRERO, V.*

Ocurría que el horno presentaba en numerosas ocasiones una **temperatura inadecuada de cocción**, por lo que algunos ladrillos presentan una **escasa resistencia** y se disgregan fácilmente. Así mismo el mortero utilizado se disgrega muy fácilmente, por lo que se manifiesta la escasa cantidad de cal en las proporciones utilizadas.

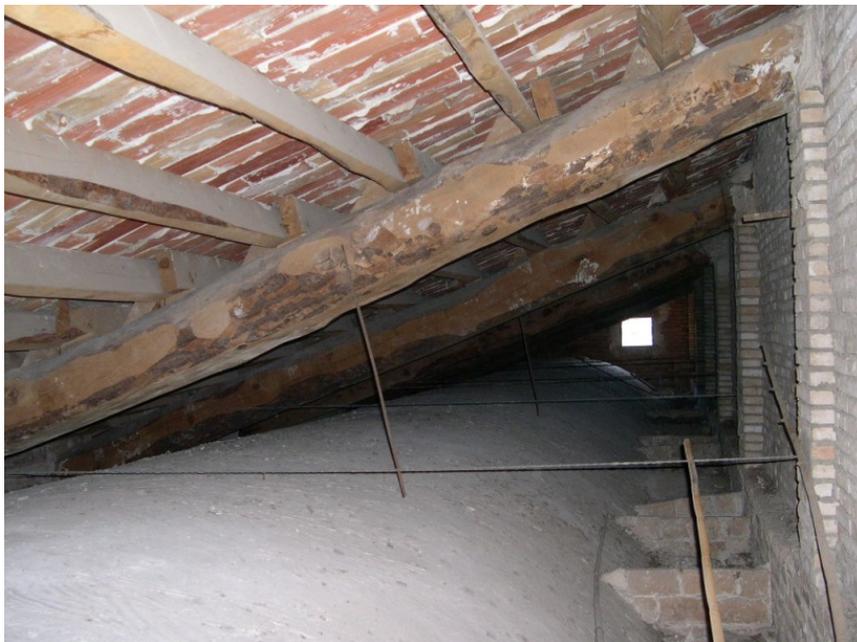
*Figura 34 Estructura de la cubierta de la bóveda, muro interior. 2014.  
SANZ GUERRERO, V.*

De acuerdo con las grietas observadas en la bóveda y los cerramientos, todo indica que dicho **tirantes no son suficientes para soportar los esfuerzos** de empuje de la bóveda sobre el cerramiento.

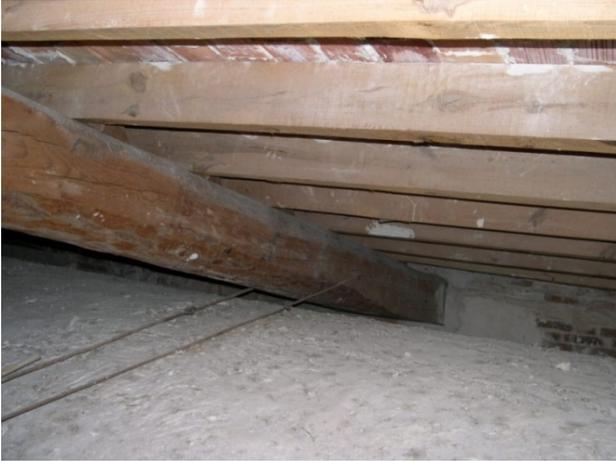
*Figura 35 Estructura de la cubierta de la bóveda. Al fondo, muro exterior. 2014. SANZ GUERRERO, V.*

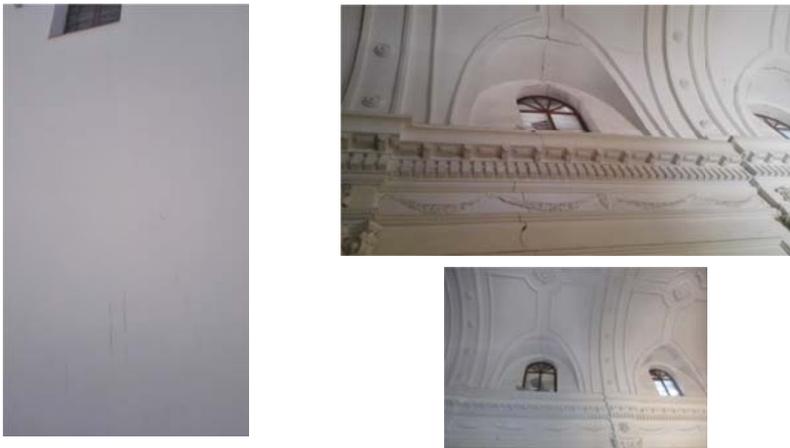
<b>SECCIÓN AA – ALZADO NOROESTE</b>	Detalle
-------------------------------------	---------

<b>LESION: GRIETAS Y FISURAS</b>	<b>Clasificación de la Lesión</b>

Leve Media ✓ Grave
	<b>Materiales integrantes</b>
	Muro de fábrica de ladrillo cerámico macizo, mortero de revestimiento y pintura.
	<b>Localización</b>
	Desarrollo del cerramiento noreste y fachada principal.
<b>Características ambientales</b>	
	Zona de paso junto a Carretera Nacional. Suelos con cierto espesor de capa vegetal.

**Descripción de la patología**  
 Conjunto de grietas verticales y horizontales. Algunas de ellas siguen vivas.

**Descripción de la propuesta de intervención.**  
 Inicialmente se procederá a la colocación de elementos metálicos para resistir los empujes de la cubierta y parar la causa. Para grietas de gran tamaño se procederá de la siguiente manera:  
 -. Picado y limpieza del entorno de la grieta para permitir el relleno de la grieta.  
 -. Cosido de la grieta mediante varillas de fibra de vidrio y resina epoxi, colocadas a menos de 1 metro con morteros expansivos, en forma de cruz para mejorar el atado.  
 -. Revestimiento mediante mortero de cal, semejante al existente.  
 En caso de grietas de menor tamaño se utilizará una resina elástica.

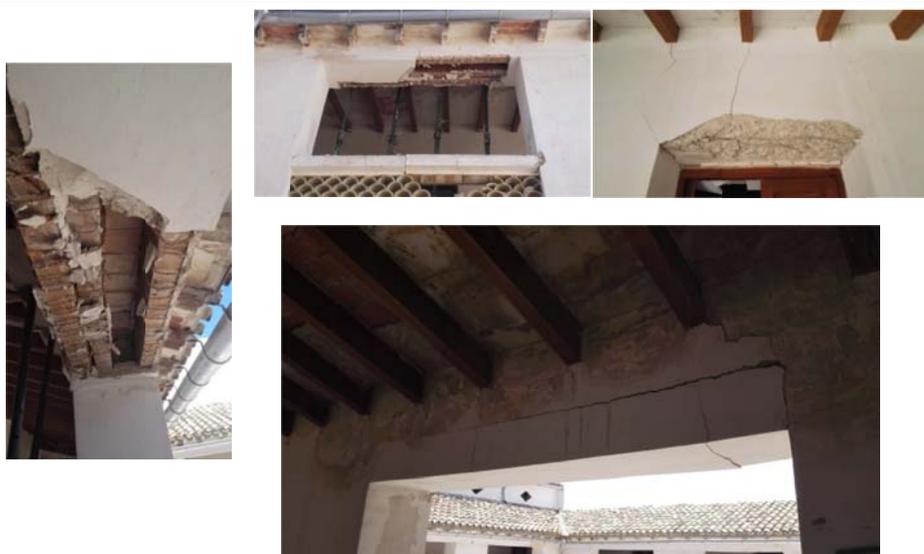
**LESIÓN: GRIETAS Y FISURAS**

- Leve
- ✓ Media
- Grave

Grietas y fisuras en los dinteles que conforman los huecos, así como desprendimiento del revestimiento.

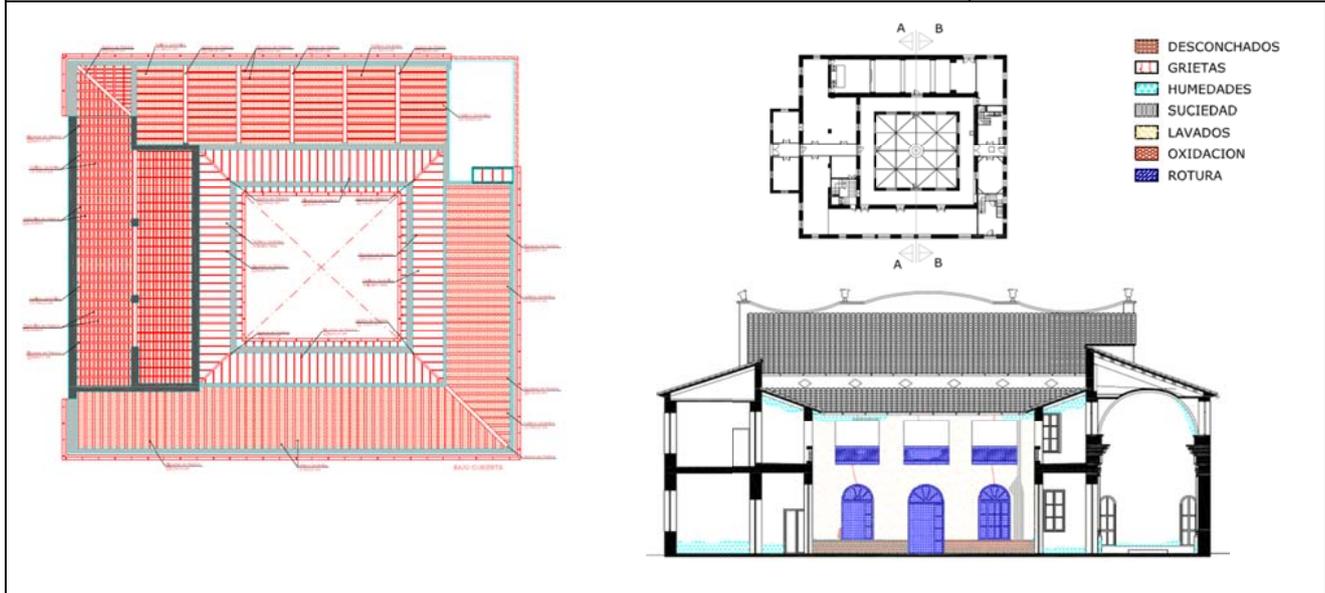
<b>PLANTA DE ESTRUCTURA DE CUBIERTA Y SECCIONES TRANSVERSALES A-A</b>	Imagen
<b>LESIÓN: HUMEDADES</b>	<b>Clasificación de la Lesión</b>

**Hipótesis, diagnóstico, causas.**  
 Humedad por falta de estanqueidad de la cubierta . Las causas pueden ser la siguientes:  
 -. Falta de estanqueidad en la cubierta por deterioro o movimientos del material de cubrición (tejas y ladrillos cerámicos):

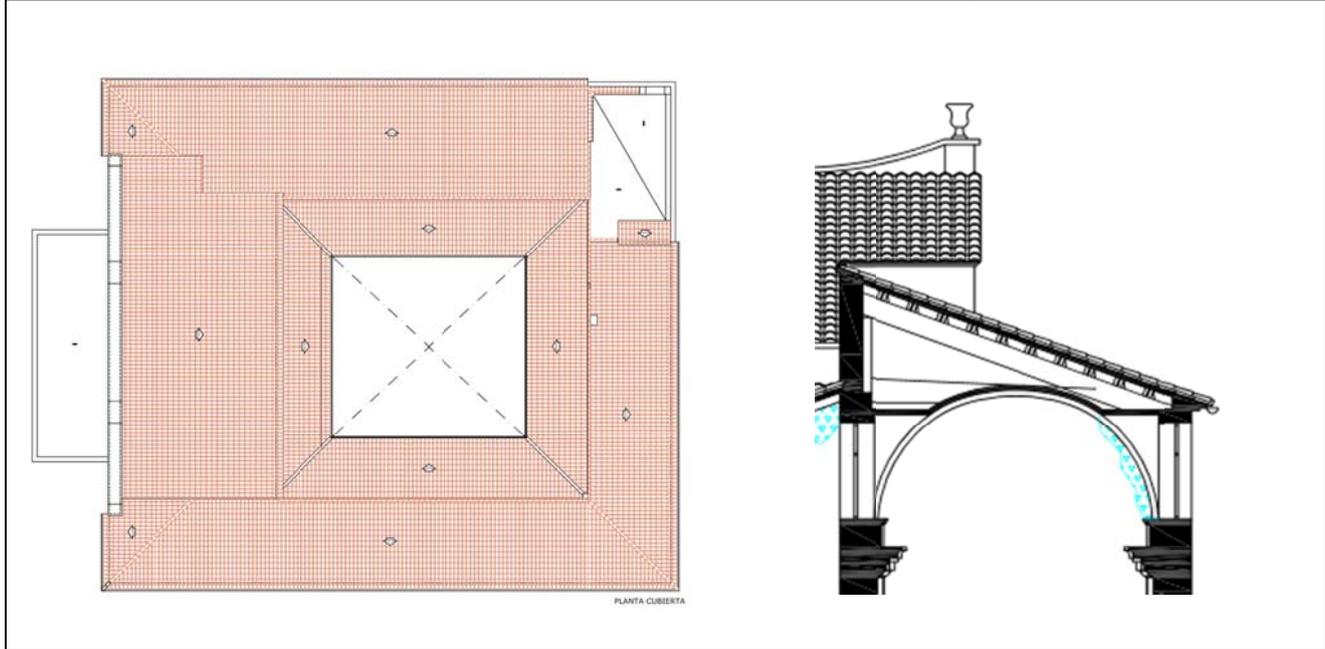
PLANTA DE CUBIERTA	Detalle Sección
--------------------	-----------------

<b>LESIÓN: HUMEDADES</b>	<b>Clasificación de la Lesión</b>
	<input checked="" type="checkbox"/> Leve <input type="checkbox"/> Media <input type="checkbox"/> Grave
	<b>Materiales integrantes</b>
	Vigas y viguetas de madera, elementos cerámicos y revestimientos.
	<b>Localización</b>
	Cubierta inclinada superior
	<b>Características ambientales</b>
	Zona de paso junto a Carretera Nacional. Suelos con cierto espesor de capa vegetal.

**Hipótesis, diagnóstico, causas.**  
 Humedad por falta de estanqueidad de la cubierta . Las causas pueden ser las siguientes:  
 -. Falta de estanqueidad en la cubierta por deterioro o movimientos del material de cubrición (tejas y ladrillos cerámicos):
