Estudio e intervenció en el aljibe romano del antiguo Monasterio de Montsant de Xàtiva

30 jun. 16

El presente Proyecto Final de Grado en Arquitectura Técnica tiene por objeto el estudio y propuesta de conservación en el aljibe romano del antiguo monasterio de Montsant de Xàtiva.

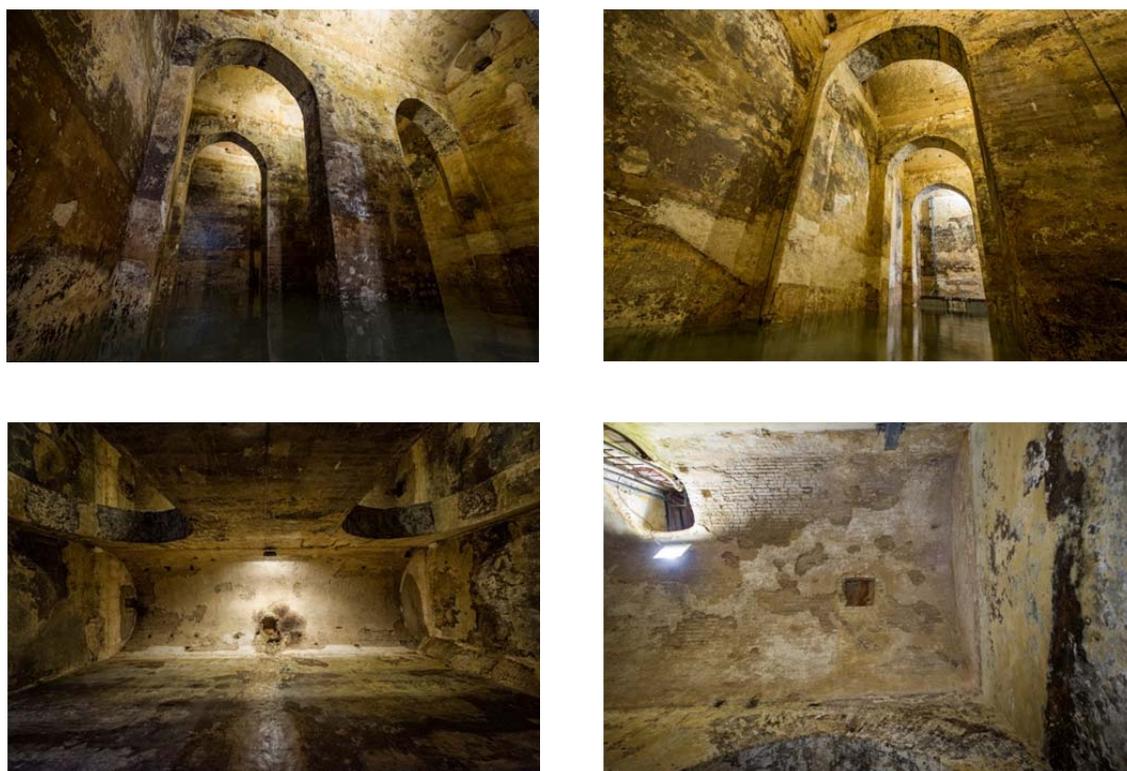
Figura 6.1. Fotografías varios elementos. Muros y arquerías intermedias y bóvedas. 2016. Edu Francés

Por otra parte, existen huecos con proporciones diferentes a los descritos pero alineados entre sí y situados en la vuelta de la bóveda cuyo patrón se repite con bastante igualdad en tres de las bóvedas, los cuales, no se ha podido conocer el motivo por el cual se realizaron.

Otros huecos situados en la parte central de la bóveda son originarios y se utilizaban para la extracción de agua de suministro. De estos existen dos, uno situado en la nave 1 y otro en la nave 3 y se sitúan en lados opuestos. Los huecos de acceso son oberturas anchas, pero sin igualdad de dimensiones. Se sitúan en la nave 1 (sigue en uso y es por donde se extrae el agua mediante bomba), en la nave 3, la cual se tabicó mediante aparejo de ladrillo semejante al utilizado en la construcción y en la nave 4, opuesto al situado en la nave 1 y que presenta graves problemas de filtración de agua provocando que se haya desprendido ladrillo cerámico. Se desconoce si persisten estos problemas.

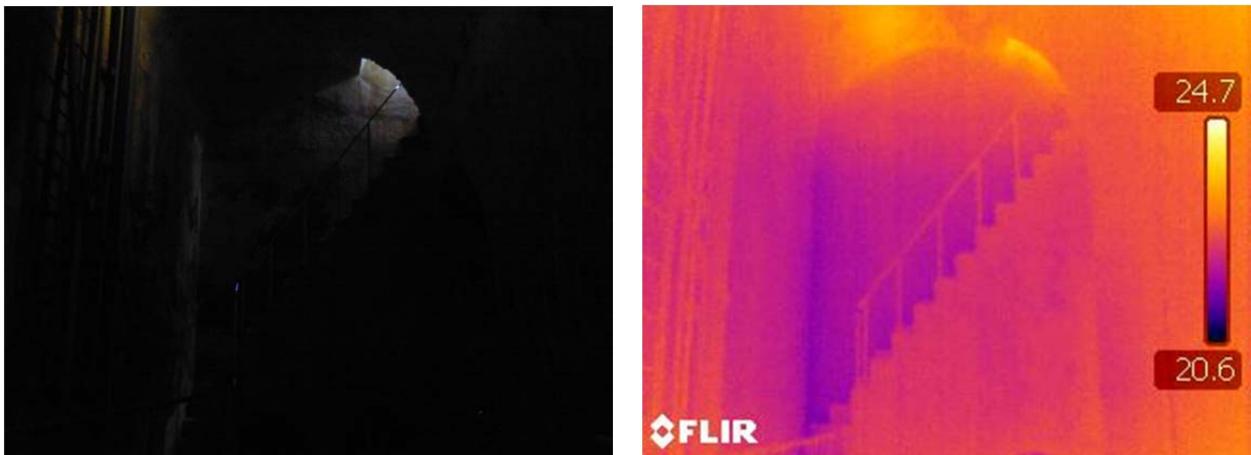
Figura 6.3. Fotografía digital y térmica frente sur nave 1, acceso aljibe. 2016. Santiago Tormo

En la figura 6.3 se observa, en la fotografía térmica, las diferentes tonalidades de color correspondientes a la temperatura. Se distingue que el muro frontal de la estructura de la escalera de acceso está a la misma temperatura. El muro perimetral debido al contacto con el terreno, está a una temperatura inferior pero presenta, en su superficie, la misma igualdad. Solo cambiante en la parte alta debido a la luz que penetra por el hueco de acceso.

Sería conveniente que se vaciara por completo el aljibe y se dejara ventilar para que la superficie de los muros se secase, solo así se podría realizar un análisis óptimo y proponer una posible intervención en las humedades para evitar lesiones producidas por estas causas.

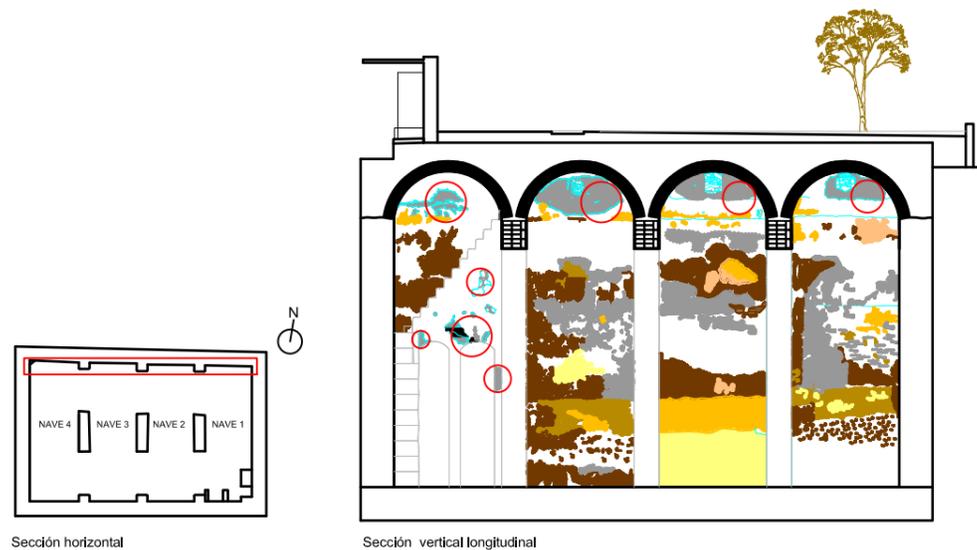
LOCALIZACIÓN EN PLANO

Existe una pérdida del material de revestimiento de cal en los frentes norte de las cuatro naves, principalmente localizados alrededor de los aliviaderos. No existen fisuras o grietas en los muros de tapia de cal.

1. Producido por acciones higrotérmicas por cambios en la humedad debido a la condensación a la que está expuesto el muro en la parte superior coincidiendo con el cerramiento de las bóvedas de las naves. Esta zona, en todas las naves, no es habitual que esté en contacto con el agua debido a la capacidad de almacenamiento del aljibe lo que provoca mayor condensación en los muros.
2. Debido a una deficiente calidad de la pasta de cal empleada o algún defecto en su dosificación produciéndose un pobre agarre entre el elemento constructivo y el revestimiento.

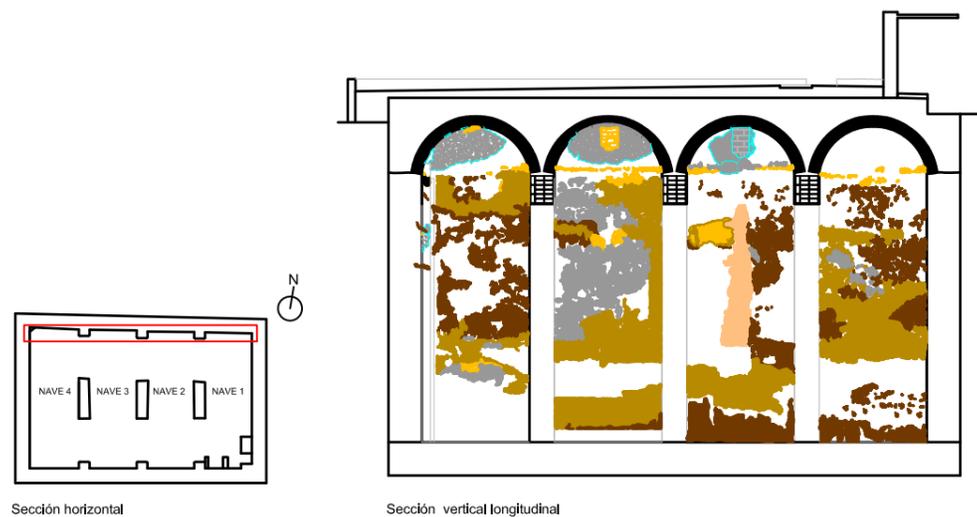
LOCALIZACIÓN EN PLANO

Situado en la junta entre el muro perimetral y el murete que tabica la bóveda en su frene norte, se trata de un orificio de gran tamaño y amplias dimensiones. No existen grietas que se originen en el orificio.

1. Producido por acción humana. Es posible que se necesitara hacer un orificio en ese lugar concreto. No se ha podido conocer la causa a la que se debe. Se descarta que haya sido originado por grietas o algún tipo de problema estructural, como un asiento diferencial ya que la acción no corresponde al origen.

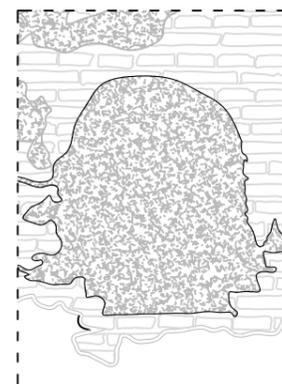
Orificio a intervenir en nave 4. Para descripción gráfica, vease ficha de lesiones ORF-05 y PMR-04.

3. Sanear el orificio, eliminar el mortero dañado y retirar las piezas de ladrillo deterioradas.
4. Limpiar perfectamente el hueco de restos de materiales, mediante cepillo de púas de nylon.

6. Se picará mediante escarpe y martillo la parte de revestimiento afectada con el fin de aplicar un nuevo revestimiento una vez terminados los trabajos de adecuación del orificio.
