# ANÁLISIS GRÁFICO, ESTUDIO Y ANÁLISIS PATOLÓGICO DEL TEMPLO PARROQUIAL DE SAN ROQUE EN BENICALAP (VALENCIA)

05 Julio 2016

DAVID SOLANO CALABUIG

ETS de Ingeniería de Edificación  
Universitat Politècnica de València

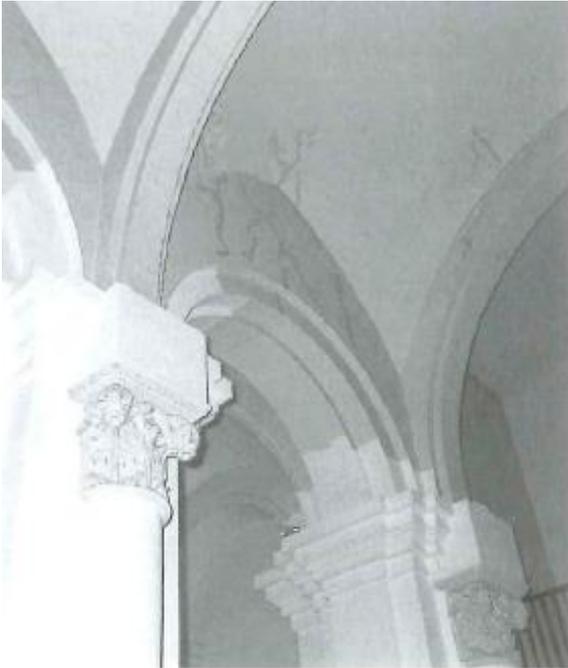
En la iglesia se aprecian numerosas grietas tanto en las bóvedas de las naves centrales como de las naves laterales. Gracias a la documentación y las fotografías figuras 23 y 24, a las que se ha podido tener acceso, se concluye que estas grietas no alteraban la estructura del edificio, sino que eran meras consecuencias del asentamiento normal del mismo y que únicamente afectan a los acabados del enlucido en yeso que recubre el interior de la iglesia.

*Figura 23: Grietas en las bóvedas. Parroquia de San Roque Benicalap-Valencia. Primer Centenario (1902-2002).*

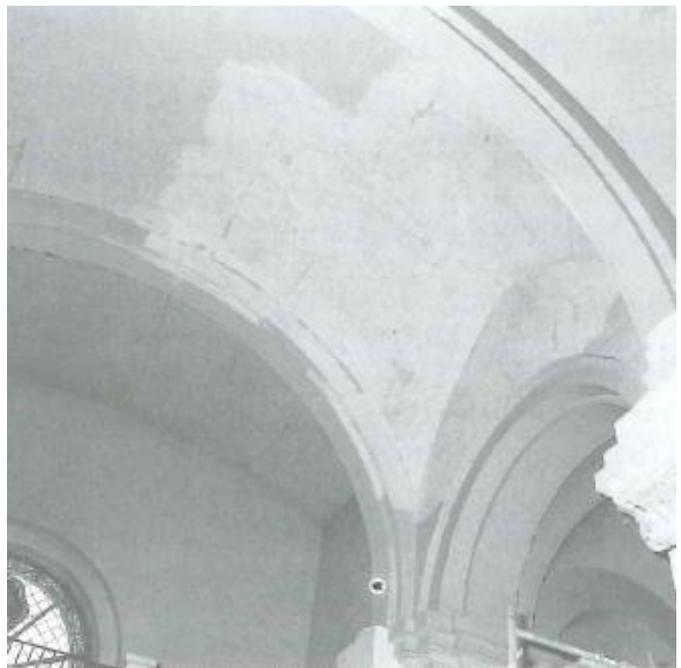
*Figura 24: Parcheado de las grietas. Parroquia de San Roque Benicalap-Valencia. Primer Centenario (1902-2002).*

Debido al estado en el que había quedado, se decidió actuar sellando las grietas, cuyo resultado, superficies parcheadas con pasta de yeso, puede apreciarse en la figura 21 Una vez selladas las grietas, se decidió pintar los paramentos afectados, las figuras de los cuatro evangelistas, las contra bóvedas del arranque de la cúpula y el presbiterio para mejorar la presencia del templo. La última de estas mejoras se realizó en 1977.

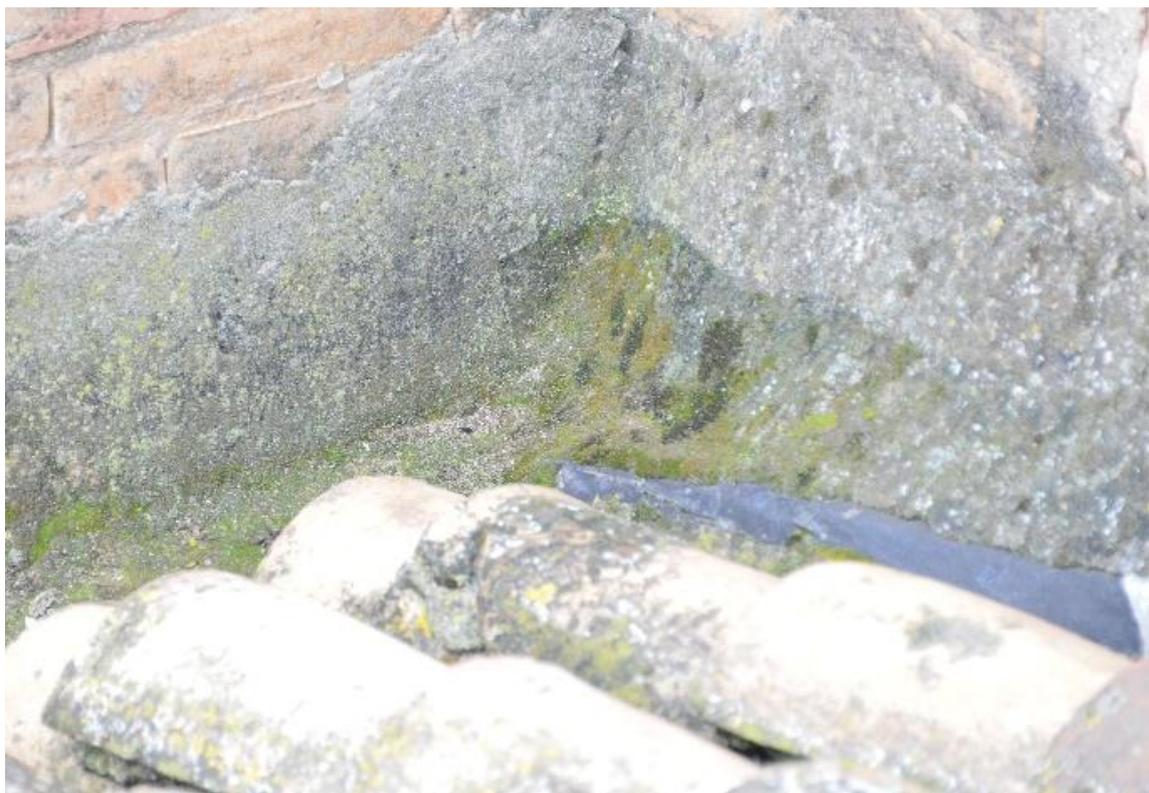
*Figura 60: Algas y musgo: Cubierta del Templo. Fuentes propias.*

Son colonizaciones típicas de zonas húmedas. Su efecto degradante es muy distinto; mientras las algas apenas producen otra alteración que la meramente estética, el musgo puede degradar hasta un centímetro o más por debajo de la superficie. Las condiciones alcalinas (presencia de cales o cemento) parecen favorecer la presencia del musgo, mientras que el crecimiento de algas está gobernado por las condiciones ambientales, requiriendo humedad casi permanente. Contra el crecimiento de musgo se han recomendado morteros con componentes biocidas, como anteriormente se ha indicado.

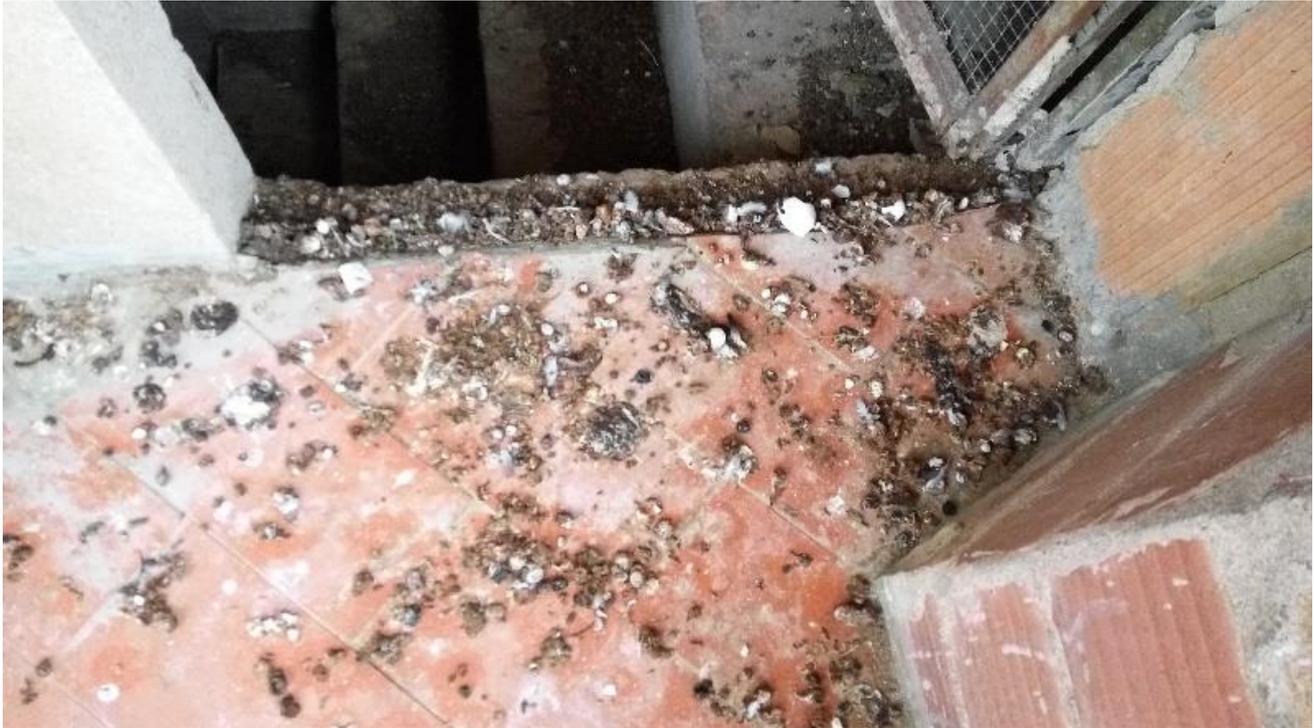
Figura 61: Excrementos de paloma. Torre campanario. Fuentes propias.

Los excrementos de estas aves se acumulan en ciertas zonas y sus exudaciones ácidas lesionan el material. Las dificultades proceden de la querencia de los animales por su lugar de nacimiento que las hace retornar a pesar de los medios utilizados para evitarlo. Se han empleado dispositivos con corriente eléctrica y púas en las zonas donde se paran a descansar. Asimismo, se ha recurrido a productos químicos repelentes. Estos medios implican a veces un daño a la edificación que se quiere proteger. A veces se les ha combatido con fuentes ultrasónicas que también molestan a otros animales de las proximidades. Los repelentes son dañinos para la piedra y su efecto es limitado en el tiempo. Quizá la mejor solución es mantener alejadas a las palomas mediante repelentes convenientemente colocados para no lesionar los materiales de la iglesia, el tiempo suficiente para que las palomas pierdan la querencia y entonces acudir a las restantes medidas (púas o cables eléctricos) para evitar su nuevo asentamiento.

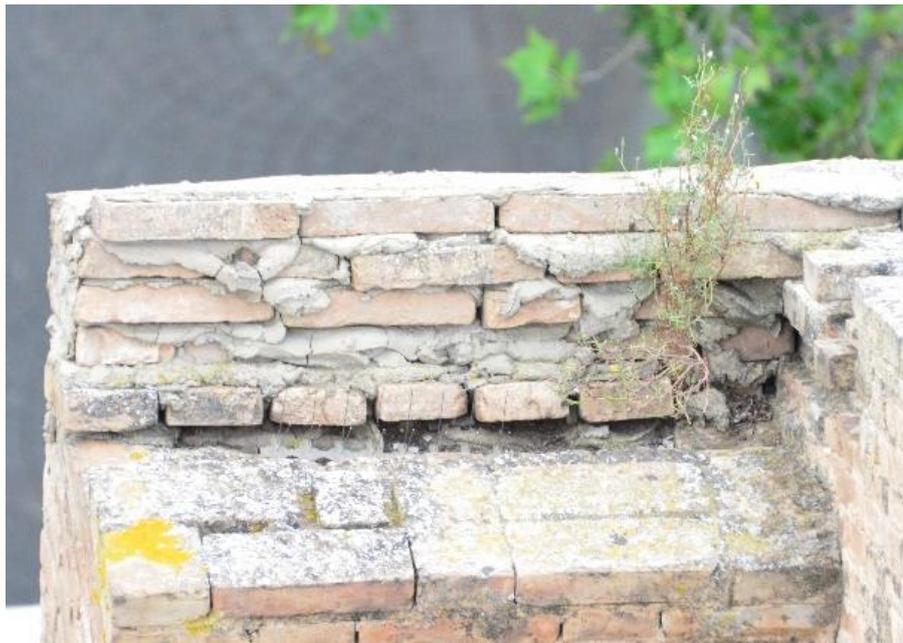
*Figura 62: Plantas. Cornisa Fachada Principal. Fuentes propias.*

Las raíces de las plantas se introducen en el interior de las grietas, que ejercen un efecto químico y mecánico perjudicial. Parte de las labores de mantenimiento de cualquier edificación deben ser las de su eliminación periódica, debido a la imposibilidad de prevenir su crecimiento una vez germinadas las semillas.

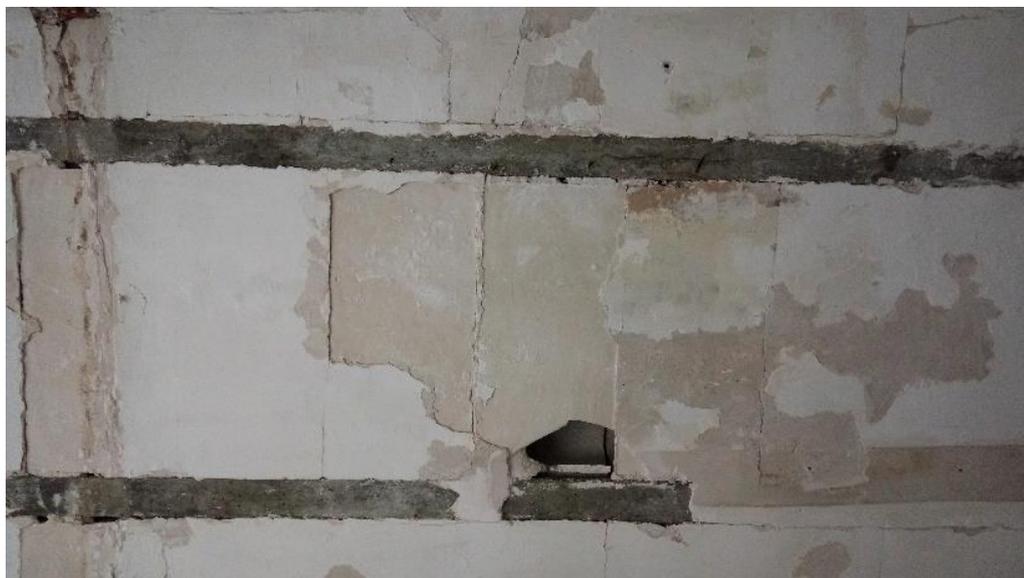
Figura 63: Aluminosis en viguetas pretensadas

Para realizar el refuerzo, en primer lugar se procedería a sanear el acero, y a la reconstrucción geométrica de las viguetas y después se coloca una llanta de acero de 6 mm con resina epoxi, que se mete en carga con dos perfiles angulares en las esquinas de las vigas de apoyo, con lo que se recupera la pérdida de resistencia que presentaban las viguetas deterioradas.

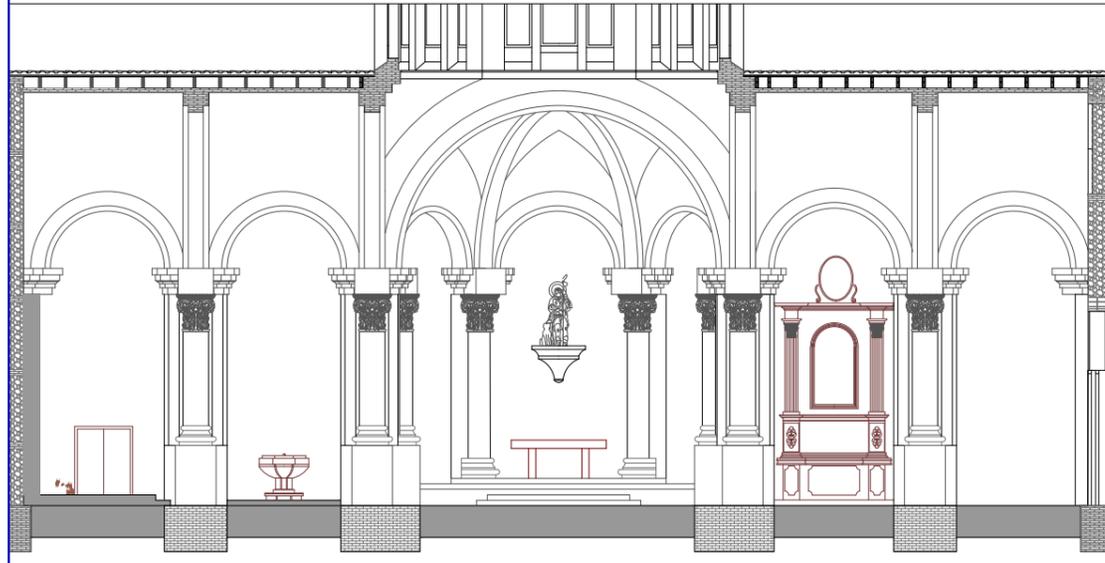
Desprendimiento de la lámina de pintura en las zonas donde hay presencia de humedad.

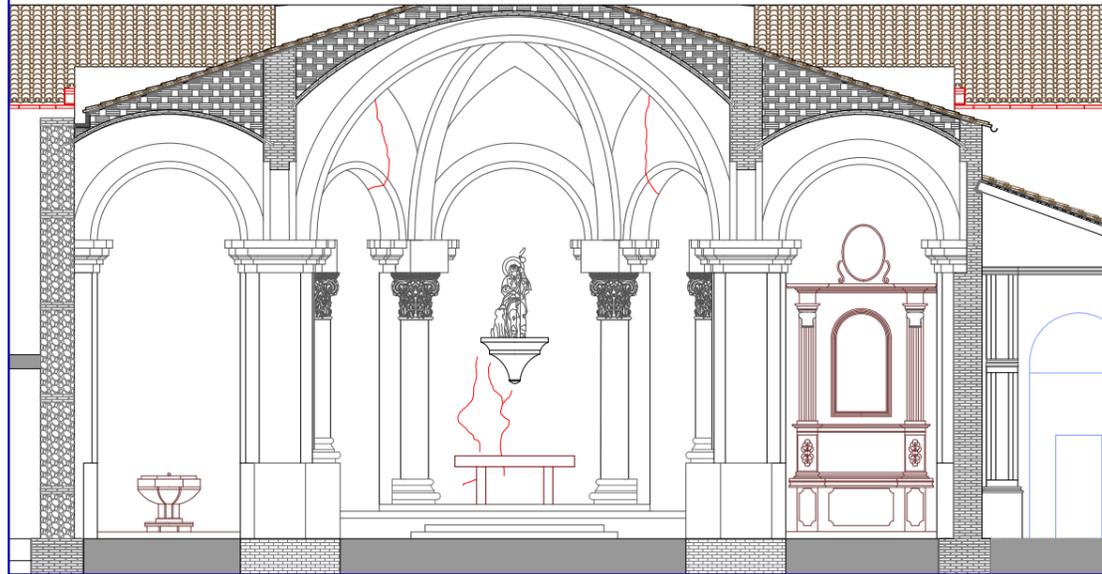
Fisuras que en ocasiones traspasan los muros y recorren el paramento vertical

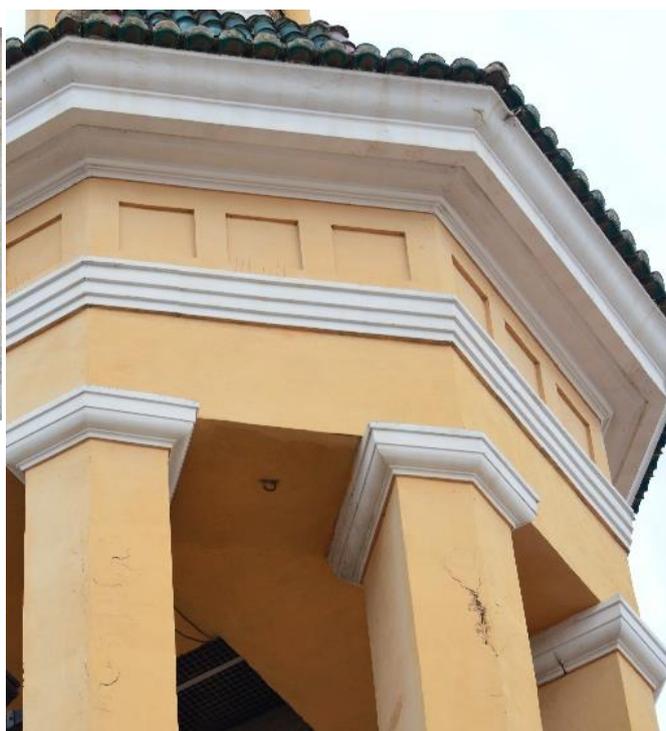
*Figura 107: Grietas en el campanario. Fuentes propias*

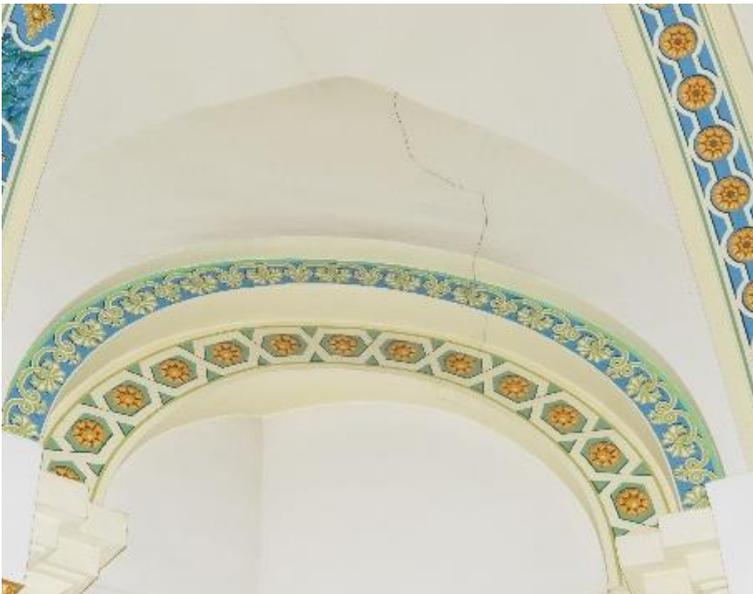
*Figura 119: Lesiones en los arcos. Fuentes propias*
