# ESTUDIO HISTÓRICO, LEVANTAMIENTO GRÁFICO Y ANÁLISIS PATOLÓGICO DE LA IGLESIA DE LOS SANTOS JUANES, VALENCIA

## ANÁLISIS PATOLÓGICO

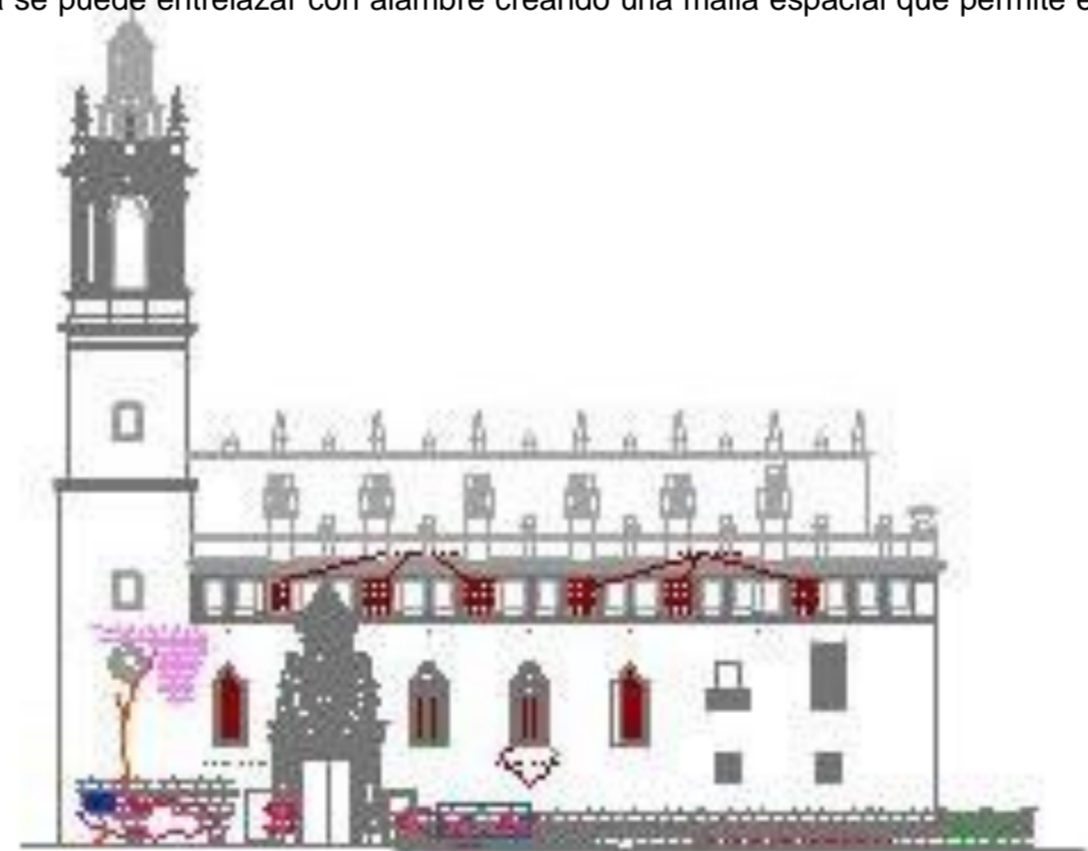
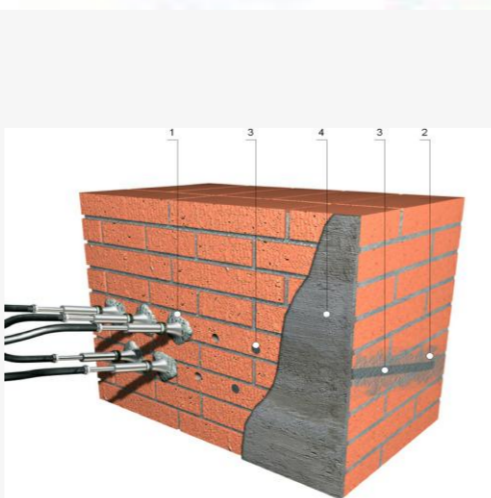
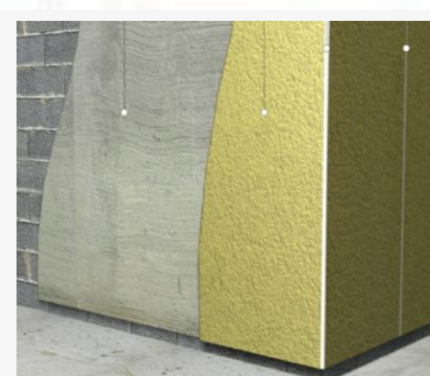
ESTADO ACTUAL IGLESIA SANTOS JUANES		
<p><b>DESCRIPCIÓN DE LA LESIÓN:</b></p> <p>AVISO O LOCALIZACIÓN LESIÓN:</p>	<p><b>VEGETACIÓN:</b></p> <p>FOTOGRAFÍAS:</p>	<p>FECHA INSPECCIÓN: 11-04-2016</p>
<p><b>DESCRIPCIÓN DE LA LESIÓN:</b></p> <p>Esferulización y manchas que han aparecido en la piedra de la fachada. Concentración de moho y líquenes en superficies verticales y horizontales, normalmente en coronaciones, cornisas, registros de fachada, escocinas o molduras adosadas.</p> <p><b>POSIBLES CAUSAS:</b></p> <p>Aumento de humedad de humedad favorecida la filtración de agua y su retención. Acumulación de agua en grietas y juntas que ayudan por su acción. Esto favorece la entrada de agua y la permanencia de humedad en la cara exterior de la fachada, esto al principio puede provocar manchas que acaban con la aparición de vegetación. Contaminación y suciedad, la presencia de humedad por filtración favorece la presencia de suciedad, favorece la aparición de moho que se adhiere a la superficie. Material inadecuado por presentar demasiada porosidad.</p>

<p><b>PROPOSTA ESQUEMATICA DE POSIBLES INTERVENCIÓN:</b></p> <p>PASO 1: En primer lugar se realizarán andamios o plataformas adecuadas para el trabajo a realizar, puesto que se trata de zonas elevadas de la fachada.</p> <p>PASO 2: Se realizará un mazo o bien con una paleta o rastrero que las elimine de la superficie.</p> <p>PASO 3: Si el adorno del elemento vegetal, existen restos de arena o cualquier otro tipo, deberán limpiarse con un cepillo o en casos más extensos con compresor de aire.</p> <p>PASO 4: Se realizará el elemento de alambre para tapar los huecos o juntas y evitar de nuevo la aparición de estos vegetales o líquenes.</p>
