ESTUDIO Y PROPUESTA DE INTERVENCIÓN EN LA CASA DE LOS COBOS DE JUMILLA (MURCIA)

MEMORIA

TRABAJO FINAL DE GRADO
JULIO 2016

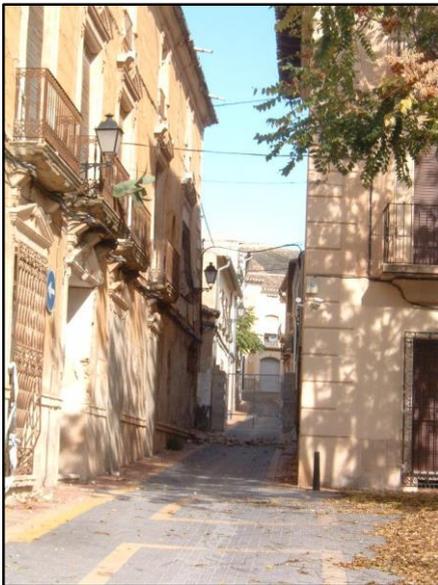
Por último, en el año 2005, el edificio sufrió una importante aceleración en el empeoramiento de su situación. Este suceso coincide en el tiempo con

las obras de ampliación y excavación de un sótano en el museo etnológico de Jumilla “Jerónimo Molina”. Este museo con fachada a la plaza de la constitución se encuentra separado por la calle de la labor con la “Casa de los Cobos”, una estrecha calle de apenas 4m de anchura.

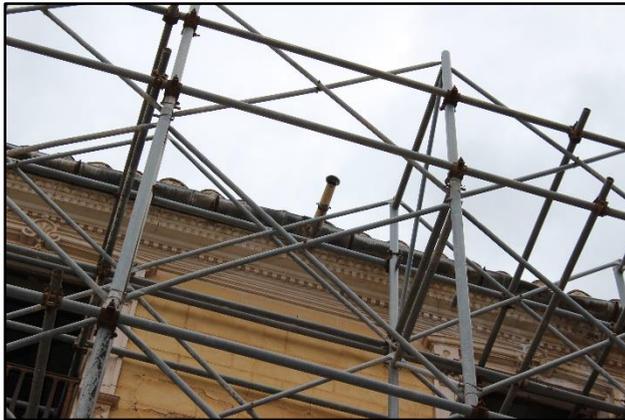
Fot. 56. Caño del canalón

Existen en la vivienda instalaciones eléctrica y de fontanería completamente obsoletas y fuera de servicio. La instalación eléctrica se basa en un sistema de cable trenzado y respecto a la de fontanería y saneamiento, fue ampliándose en función de las necesidades de los propietarios y actualmente presenta un gran problema respecto a la conservación del edificio debido a que no se capaz de canalizar las aguas pluviales ocasionando erosiones y daños en los revestimientos.

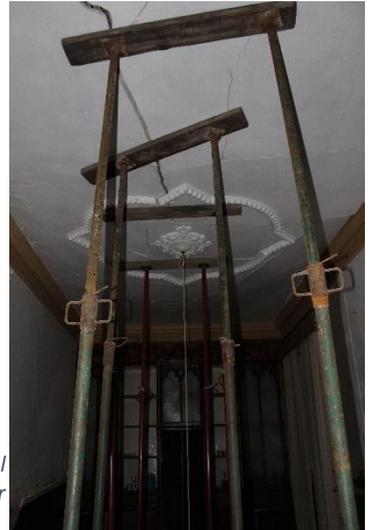
*Fot. 60. Puntales instalados en el
comedor*

Los propietarios ejecutaron un apuntalamiento del falso techo del comedor el cual se encuentra muy deteriorado por numerosas grietas. Este apuntalamiento se produjo mediante el uso de puntales metálicos y durmientes de madera.

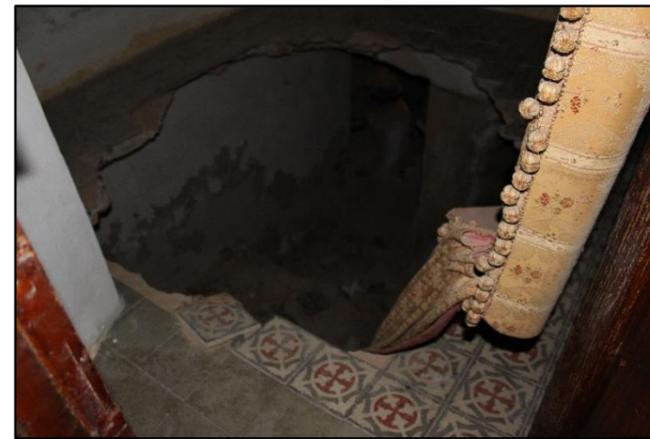
1. Derrumbe de la bóveda de bodega

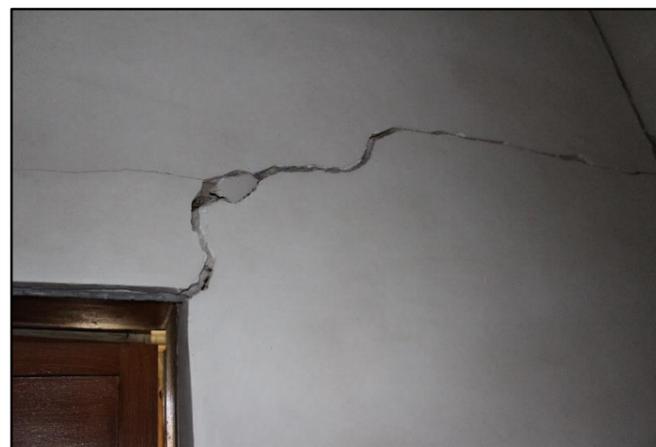
3. Grieta producida por el movimiento de la estructura

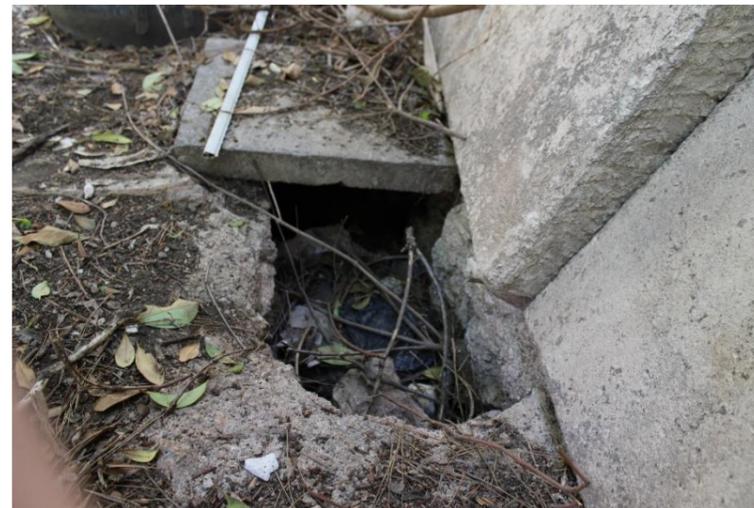
1.- Acequia existente en el patio trasero

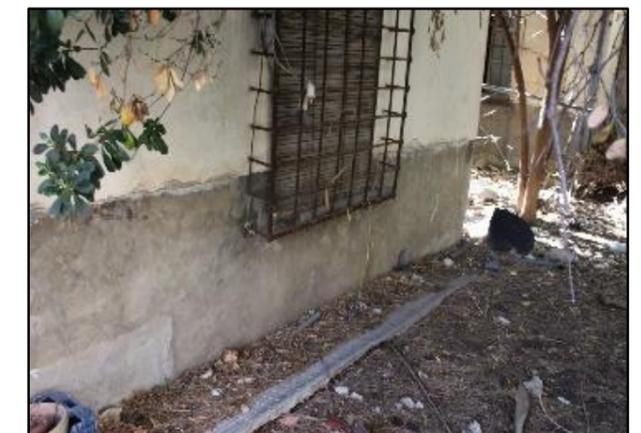
3.- Rotura de la actual acera perimetral

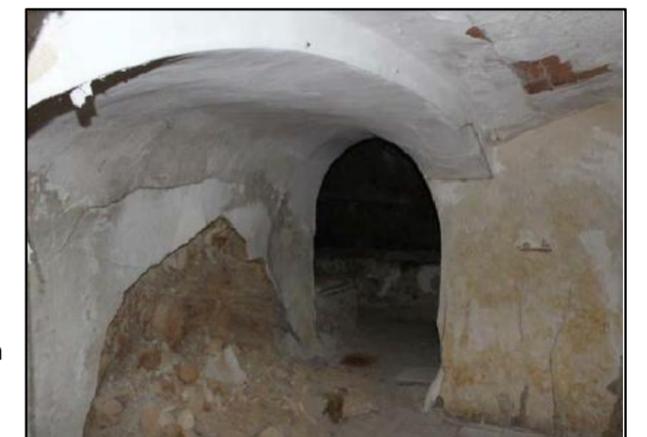
Los daños que se derivan de esta situación se materializan principalmente en manchas provocadas por la penetración del agua a través del muro y desmoronamientos del mismo por la acción de erosión del agua. Debido a la composición del propio muro de sótano, de mampuestos aglutinados mediante mortero de cal, esto es de una grave importancia debido a que debilita la capacidad portante del elemento estructural, provocando el movimiento de toda la vivienda y el derrumbamiento de la propia bodega.

4.- Vaciado en los muros de la bodega

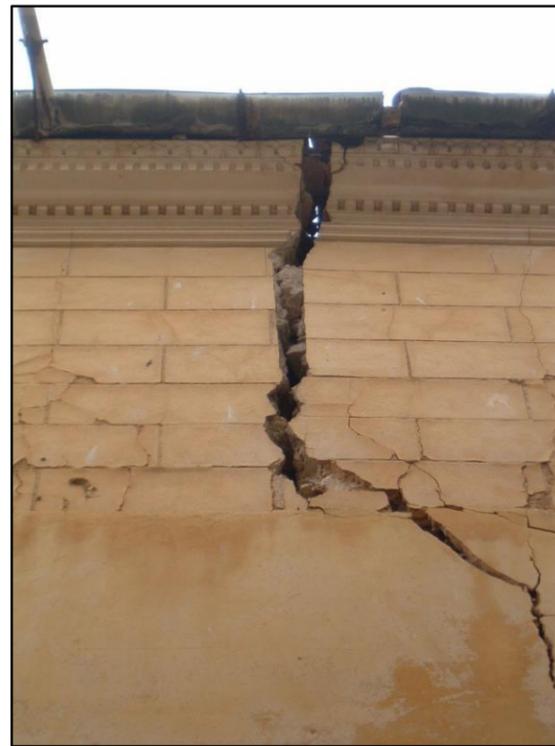
Grieta en la fachada principal

Tras realizar un seguimiento de las grietas y sus dimensiones a lo largo de los meses de abril, mayo y junio de 2016 se ha podido comprobar que el movimiento de la estructura en la que se encuentran está deteniendo, por tanto, al tratarse de grietas pasivas se procede a intervenir sobre ellas siguiendo los siguientes pasos:

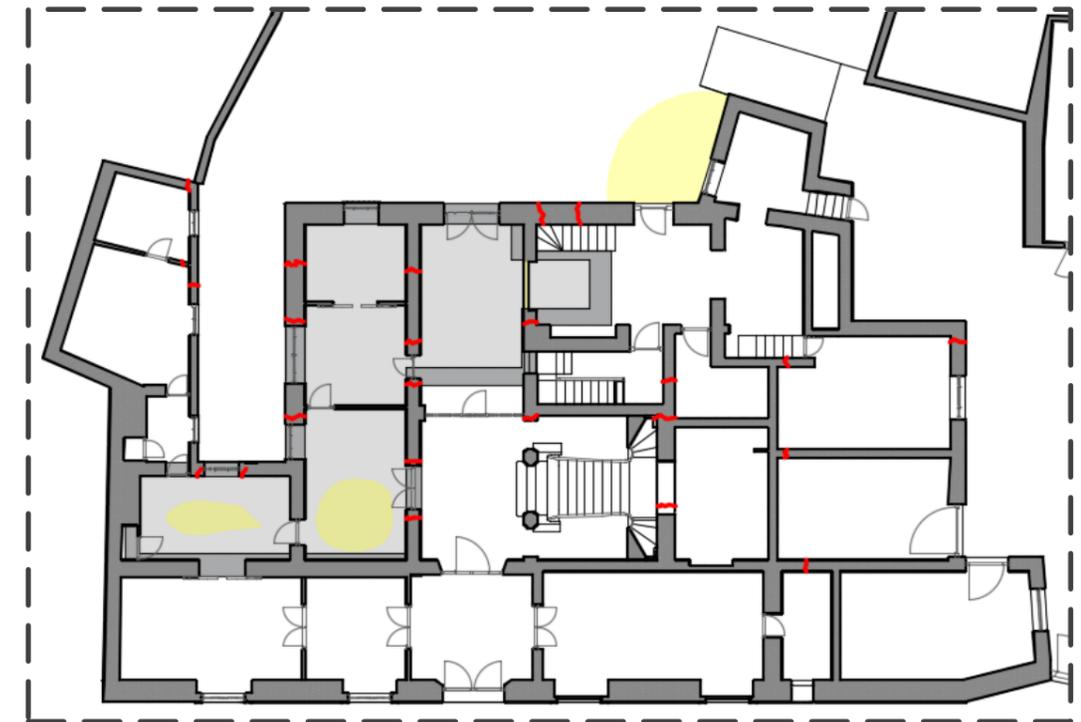
Distribución de las grietas en planta baja. En sombreado la situación de la bodega inferior.

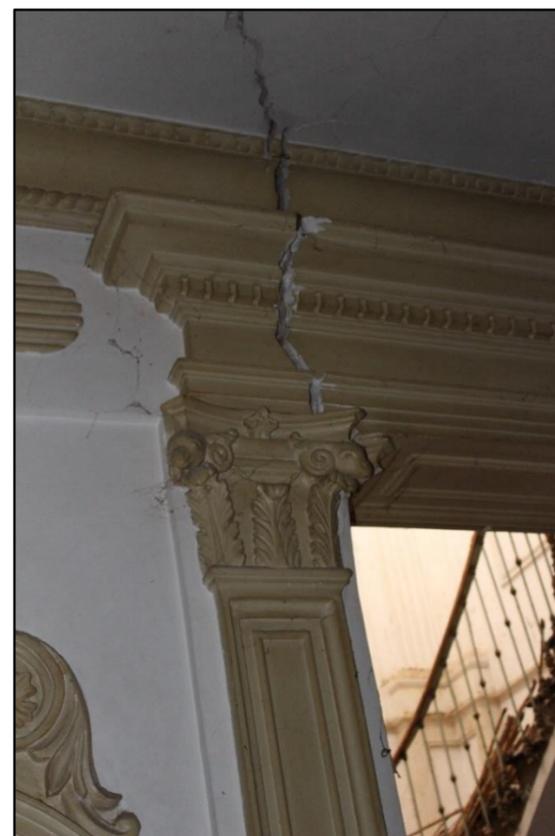
Grieta en el acceso a la escalera principal

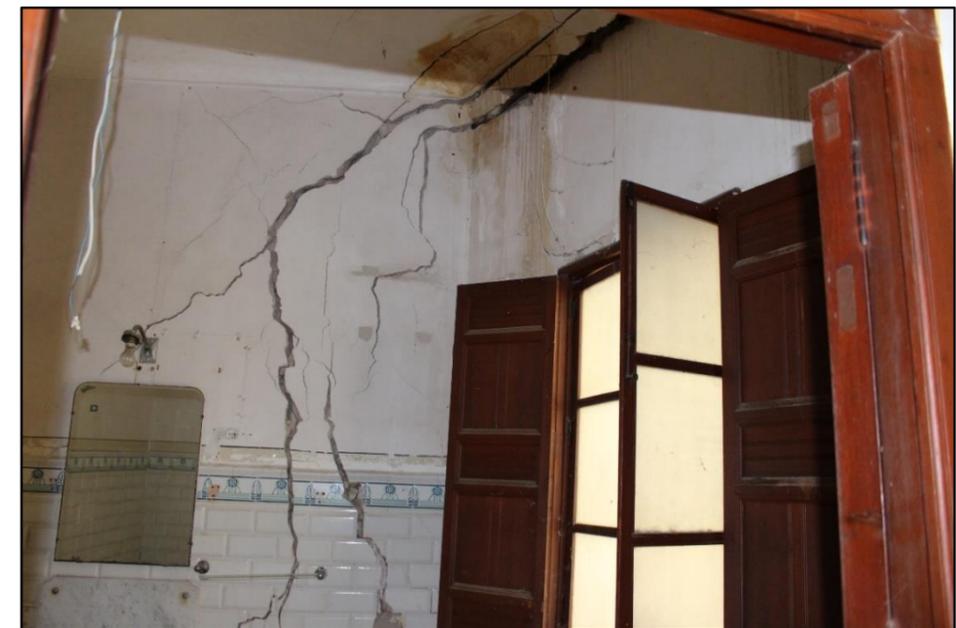
Grietas verticales en muros tanto interiores como exteriores. Generalmente dichas grietas cuentan con espesores variables y sus labios se separan según se aumenta la altura de la misma. También es necesario destacar que la gran mayoría de estas grietas atraviesan toda la sección del muro, atravesándolo completamente. Estas grietas se encuentran principalmente en muros de carga ejecutados mediante mampostería y mortero de cal, con algunos refuerzos mediante sillarejos sobre todo como dintel y jambas de los huecos.

Grietas los muros de la vivienda

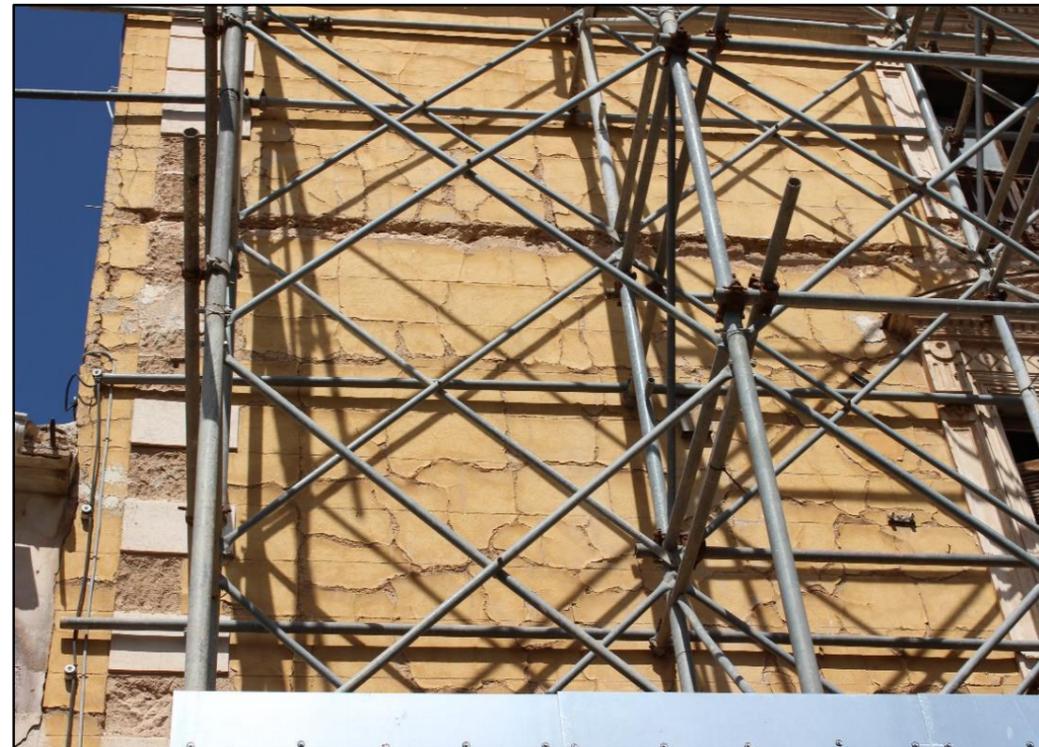
La principal hipótesis sobre la causa que ha provocado esta lesión es que dichos daños han sido causados por los agentes atmosféricos como pueden ser las lluvias, heladas, cambios térmicos, etc... El clima de Jumilla es propenso a los contrastes térmicos, los cuales han podido provocar tanto en el mortero como en el propio muro de fachada movimientos y ciclos de dilatación-contracción que haya provocado el agrietamiento del mortero. Otro factor que puede haber influido en este deterioro es la propia antigüedad del mortero, del cual se tiene constancia en fotografías del año 1899. Estos años de exposición al clima, así como los materiales y dosificaciones de la época hacen a este revestimiento frágil.

Desprendimiento y agrietamiento del mortero de la fachada

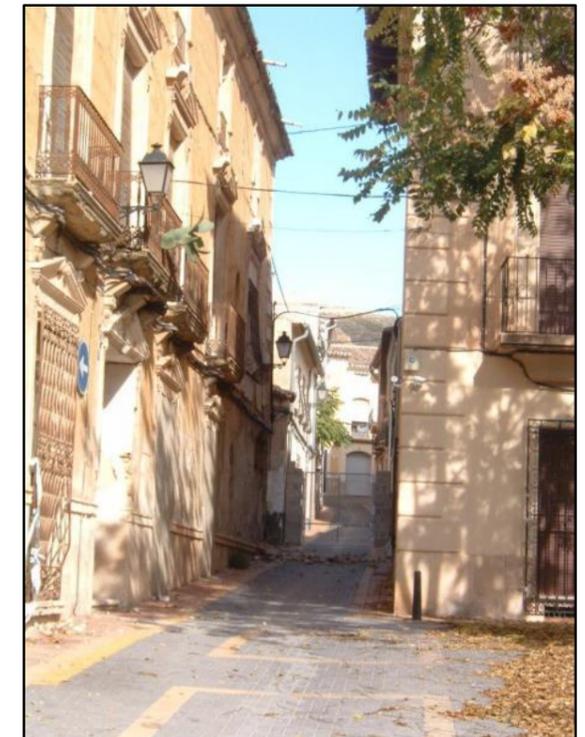
Caída de material a la vía pública

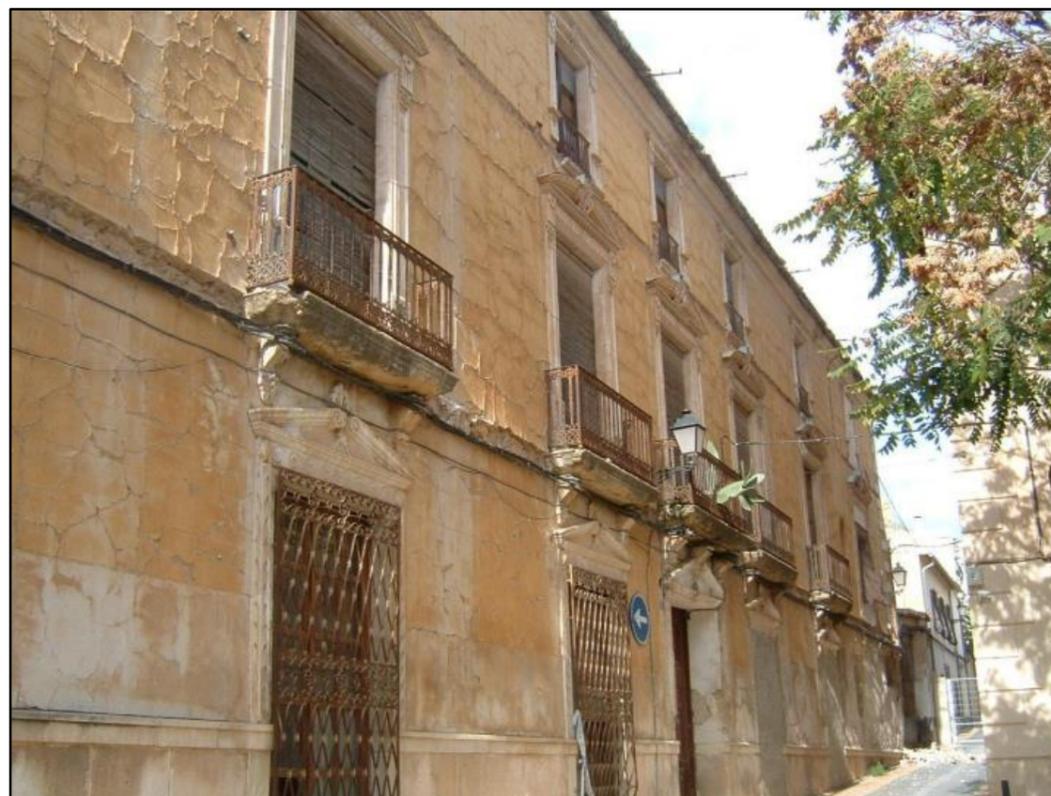
Agrietamiento generalizado en toda la fachada.

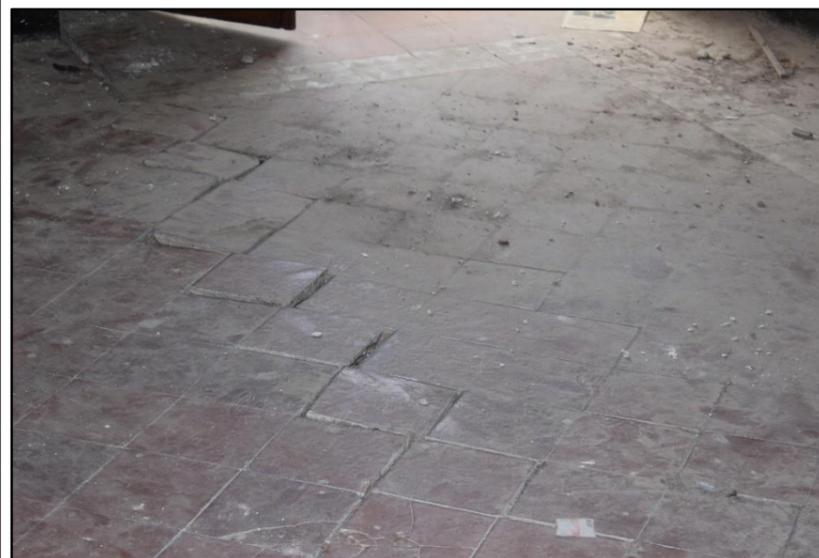
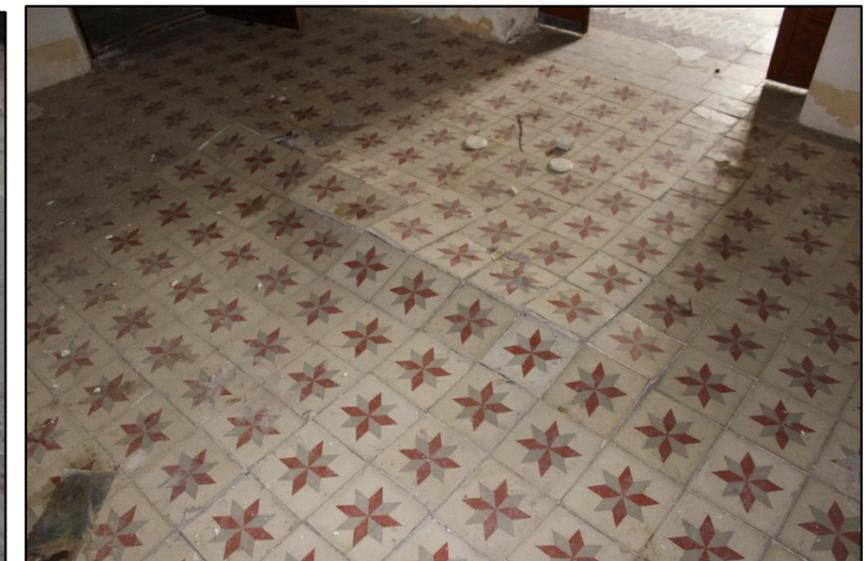
También se observan bajo las piezas desprendidas un claro deterioro del material de agarre de las piezas, lo que, combinado con un uso constante del pavimento sin mantenimiento ha producido la rotura y el desprendimiento de las piezas.

Roturas y movimientos de las piezas de pavimento

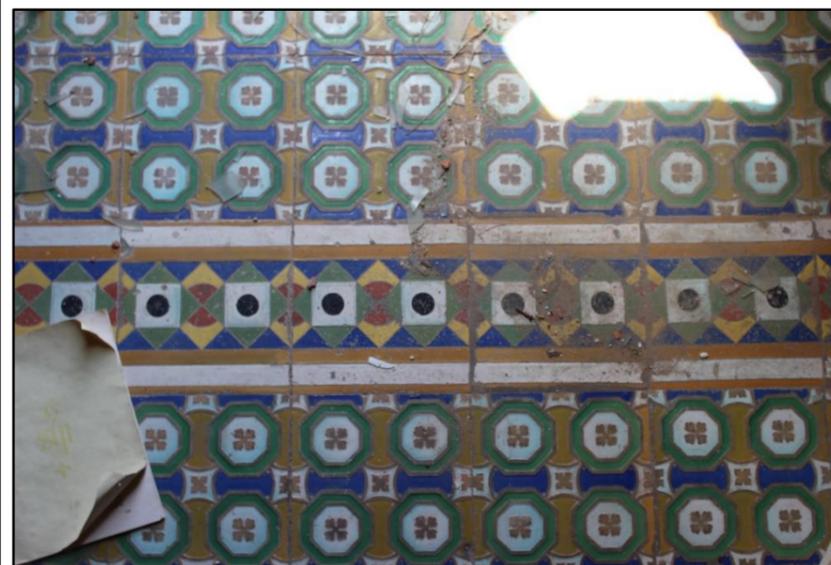
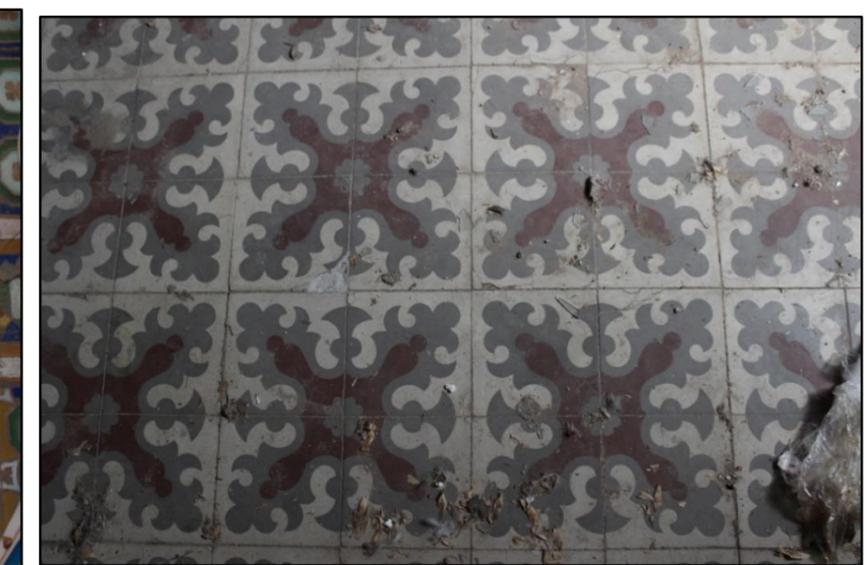
Suciedad y acumulación de desechos sobre el pavimento

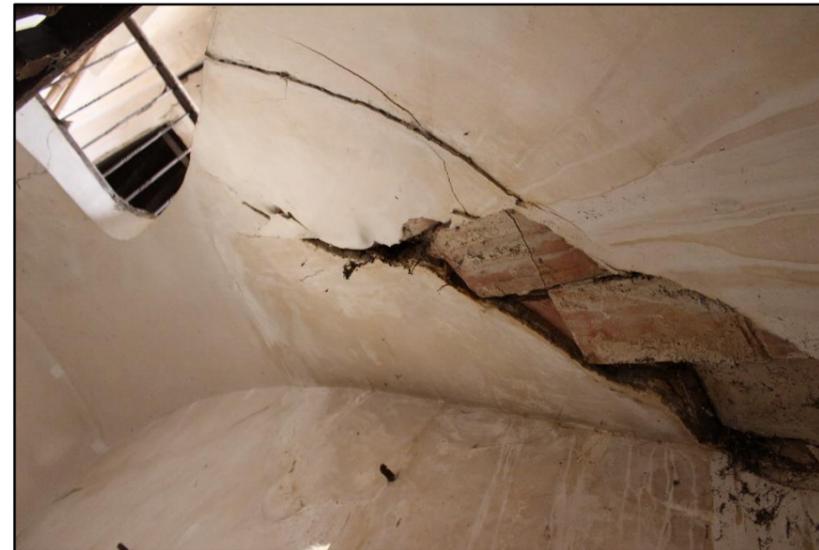
Desconchado y desprendimiento de los ladrillos de la bóveda tabicada

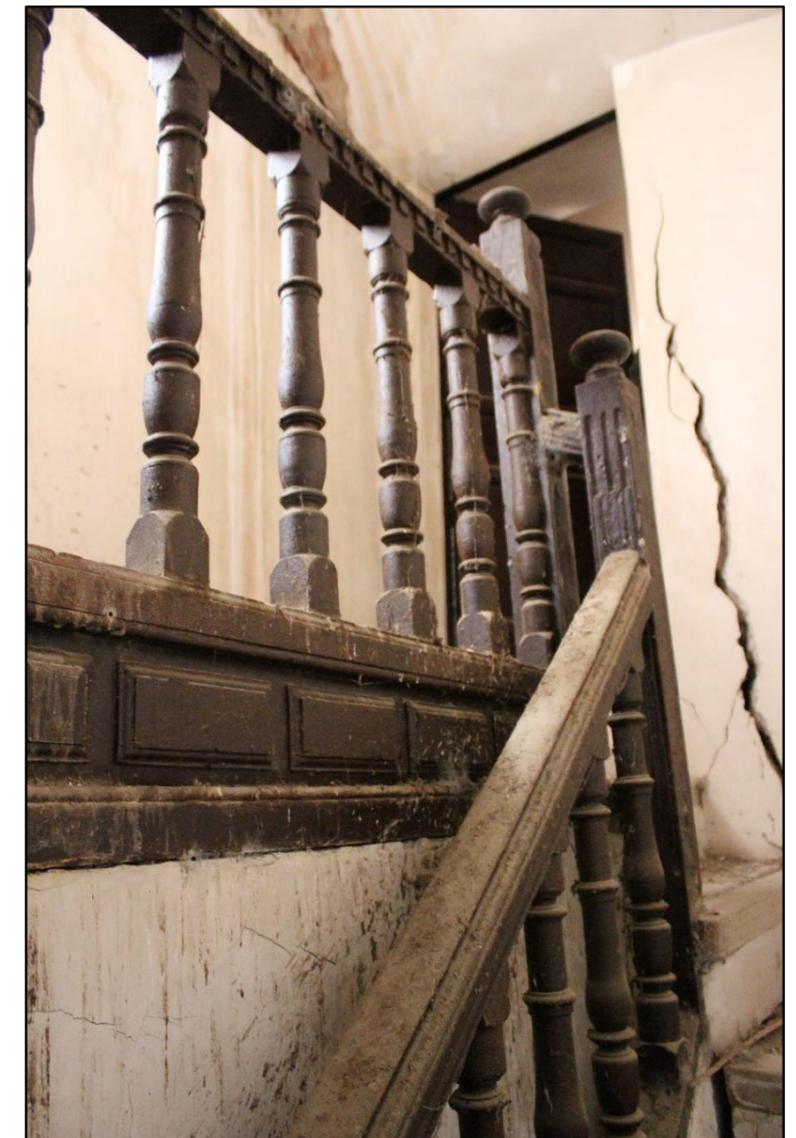
Grieta vertical surgida fruto del movimiento estructural de la vivienda

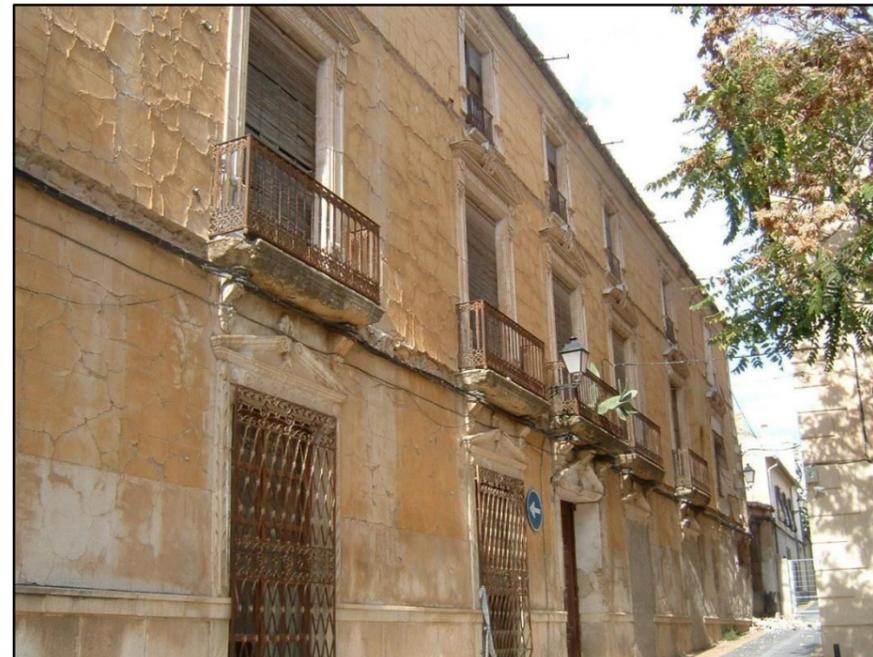
Esta exposición a los agentes ambientales es proclive a favorecer la aparición de especies vegetales que crezcan en los voladizos, dañándolos y provocando su deterioro.

Vista de la fachada con sus voladizos

1. En primer lugar, se procederá a realizar una limpieza del elemento y a la eliminación de la capa exterior del material, muy debilitada ya por la erosión mediante un rascado y picado manual.
2. A continuación, se usará un mortero de reparación con resinas sintéticas incorporadas que aumenten su adherencia para reconstruir y recuperar volúmenes y formas originales de la pieza sirviéndonos de un molde.
3. Una vez reparada la pieza de voladizo, se le aplicará un hidrofugante con el fin de evitar nuevos daños debido a la acción del agua.

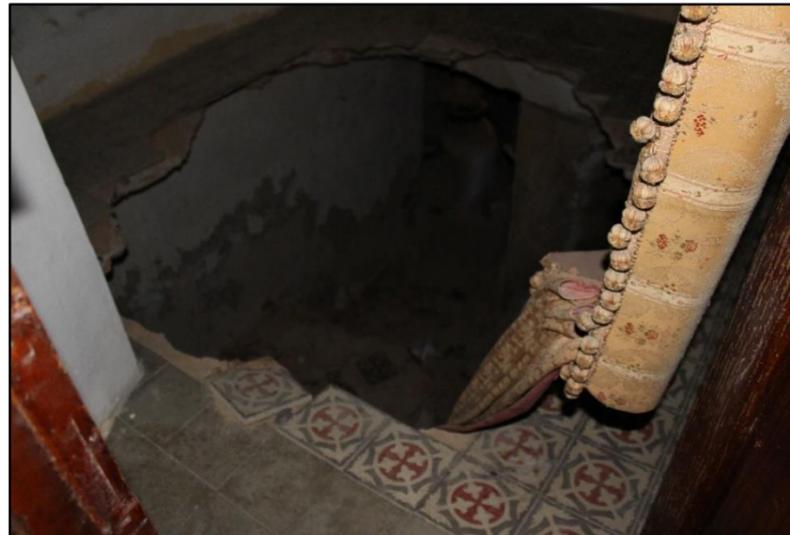
Otro factor clave es el diseño y estado de la propia bóveda. En primer lugar, el arco generatriz de la bóveda es un arco escarzano (su trazado geométrico forma un triángulo equilátero de 60º) con un peralte muy rebajado, lo que lo hace más vulnerable al transmitir un mayor empuje horizontal. Este diseño original es correcto, ya que al tratarse de una bóveda de sótano los empujes horizontales serian absorbidos, a través del muro, por el propio terreno. Pero al debilitarse dichos muros de sótano se ha producido un movimiento en el estribo de la bóveda provocando la rotura de esta, que al funcionar como rótula ha provocado el desplome de la bóveda.

Colapso de la bóveda

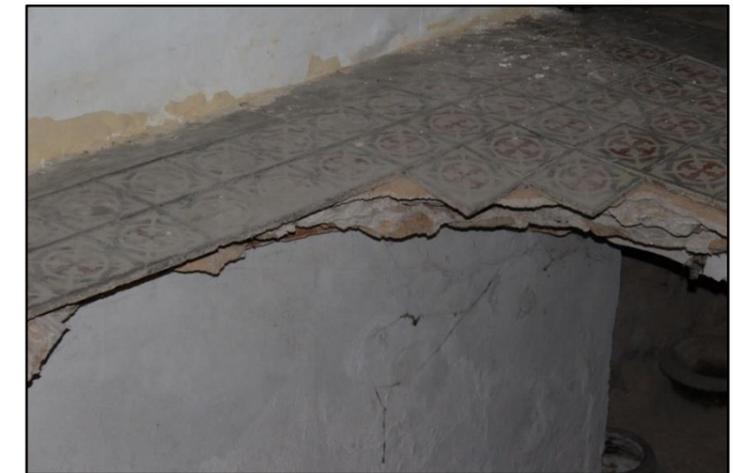
Rotura de las rosas de la bóveda tabicada y desprendimiento del pavimento
