# Estudio y propuesta de intervención en la casa de los Cobos

## Presentación

El inmueble elegido para realizar este estudio es la Casa de los Cobos, en Jumilla (Murcia), una vivienda en situación de ruina ubicada en pleno casco histórico de la localidad y la cual está catalogada con una protección patrimonial. Este edificio data del siglo XVIII y ha sufrido una gran cantidad de reformas y variaciones que han modificado a lo largo de los años su composición.

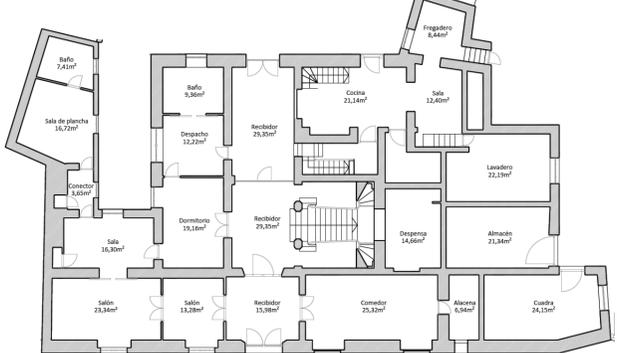
Distribución planta baja

La principal patología que afecta al inmueble es la de un movimiento de un sector de su cuerpo principal (esquina suroeste). Este movimiento es producido, principalmente por el hundimiento de la bodega que se encuentra bajo el mencionado sector, produciendo consigo numerosas lesiones al edificio que podrían resultar en el vuelco de la zona afectada sobre el patio trasero de la vivienda.

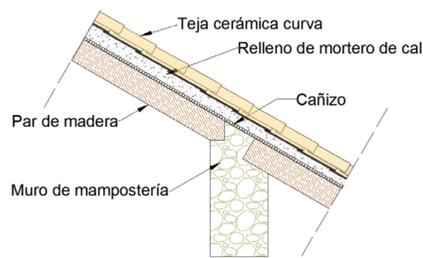
**Descripción:** Roturas en las cubiertas de madera y cañizo del edificio, ya sea en sus encuentros con la estructura o puntuales en la superficie del alero. En algunos casos estas cubiertas han sufrido hundimientos parciales, dejando el interior del edificio abierto al exterior.

Disposición original de las cubiertas

**Propuesta de intervención:** Reconstrucción de las cubiertas dañadas conservando su configuración original e conjugando materiales tradicionales con nuevos elementos de forma que no modifiquen su aspecto tradicional y mejoren su comportamiento térmico.

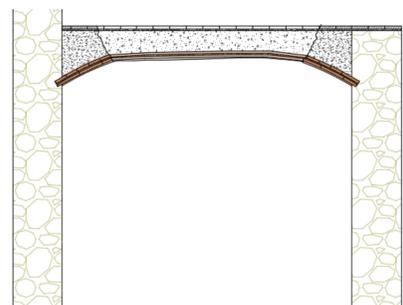
**Descripción:** Derrumbe de parte de la bóveda que trascurre bajo la habitación enfrentada a la escalera principal en la planta baja. Se puede observar en dicho derrumbe la composición de la bóveda tabicada, siendo esta de dos hojas de ladrillo macizo tomadas con mortero de cal.

Hundimiento de la bóveda

**Propuesta de intervención:** Demolición total de la bóveda semidestruida y reconstrucción de la misma siguiendo métodos tradicionales y reforzando sus apoyos.
