ESTUDIO, CAMBIO DE USO Y PROPUESTA DE INTERVENCIÓN

GRADO EN ARQUITECTURA TÉCNICA
PROYECTO DE FINAL DE GRADO
MODALIDAD CIENTÍFICO-TÉCNICA
CURSO 2015/16

LA CERAMO

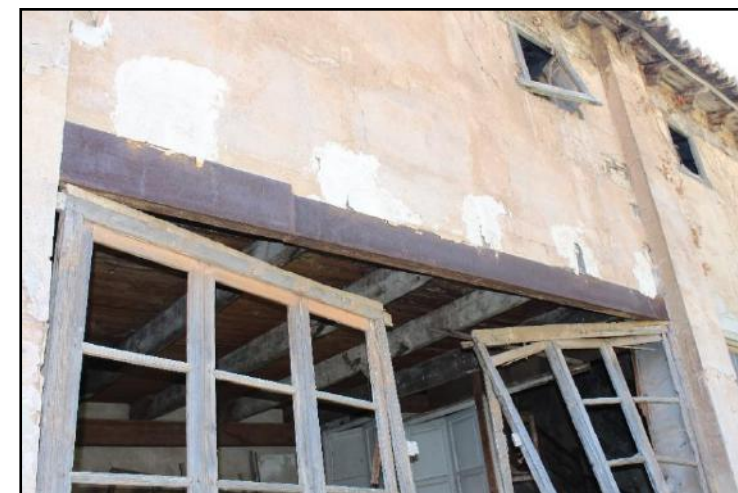
Cabe destacar que las carpinterías están en un alto estado de deterioro, muchas de ellas se han separado de sus marcos y están literalmente colgando de la pared. La segunda estancia está en la parte trasera de la nave y es un cuarto de 25,45 m² que hace esquina y que podría servir para guardar moldes y herramientas.

Ilustración 63 Carpintería nave Fuente: Propia

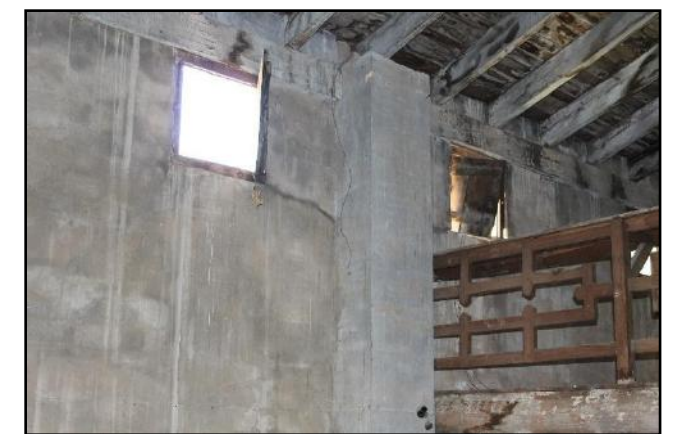
Ilustración 86 Grieta ventana, escorrentía Fuente: Propia

Parte de este revestimiento se ha deteriorado a lo largo del tiempo y ha ido cayendo dejando entrever la composición de los muros, en la planta superior se aprecia la entrada de agua por las ventanas y las marcas de escorrentía y suciedad que ha dejado en los revestimientos.

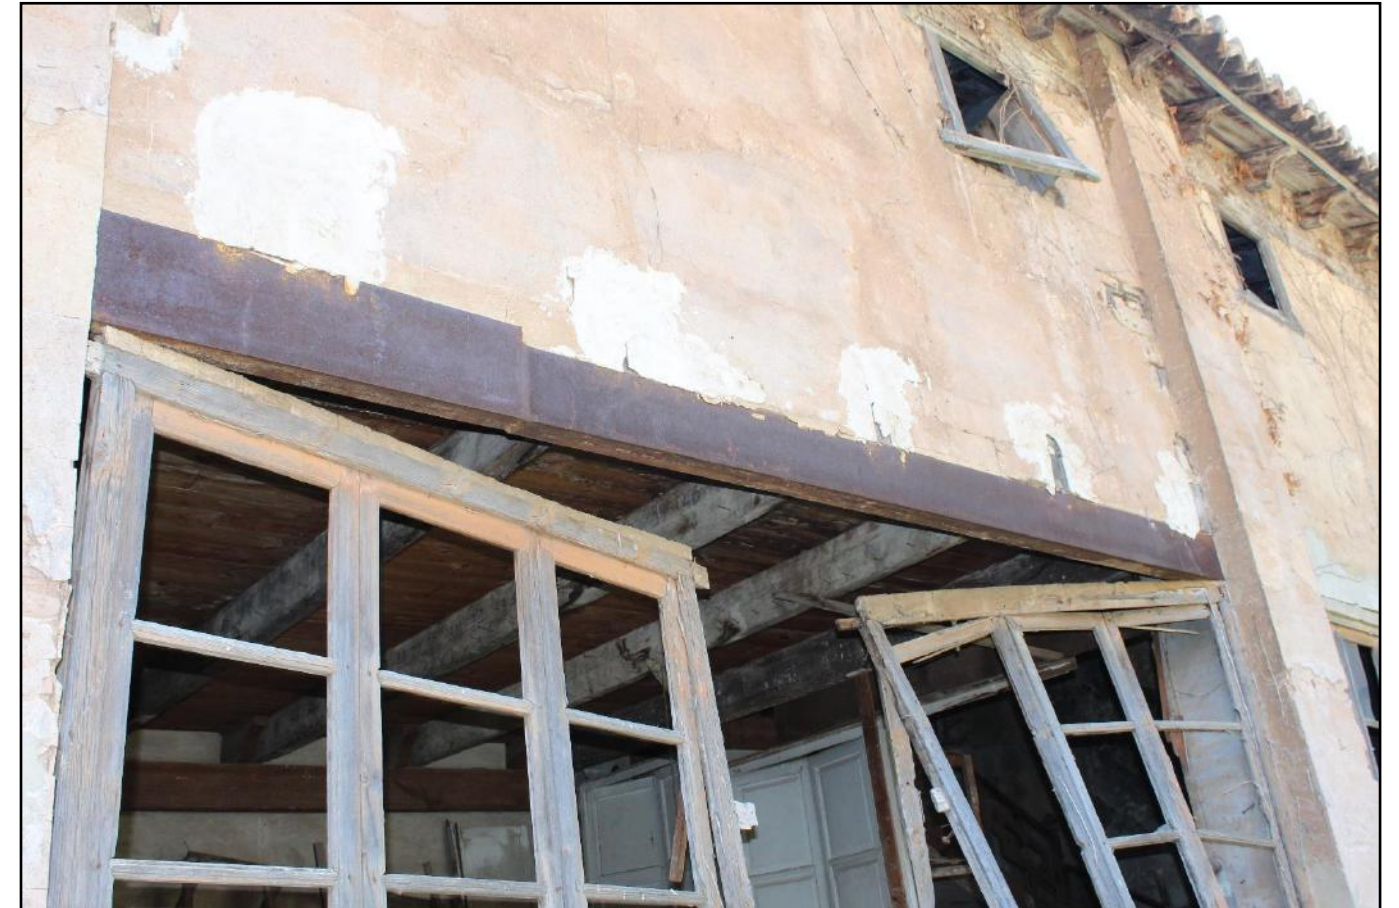
Ilustración 98 Carpintería deteriorada Fuente: Propia

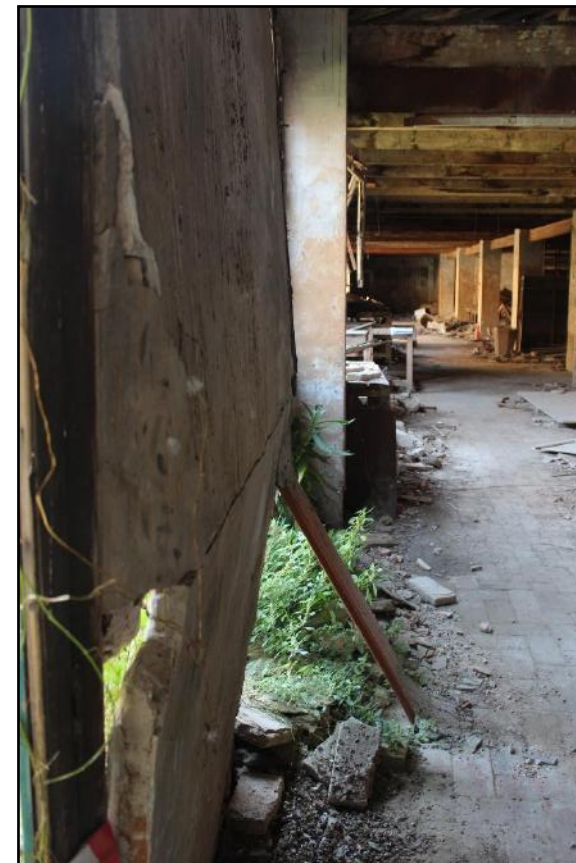
En primer lugar tenemos una grieta horizontal bajo ventana que ha provocado el pandeo de la fábrica llevándola prácticamente al colapso.

Ilustración 102 Pandeo paramento Noroeste Fuente: Propia

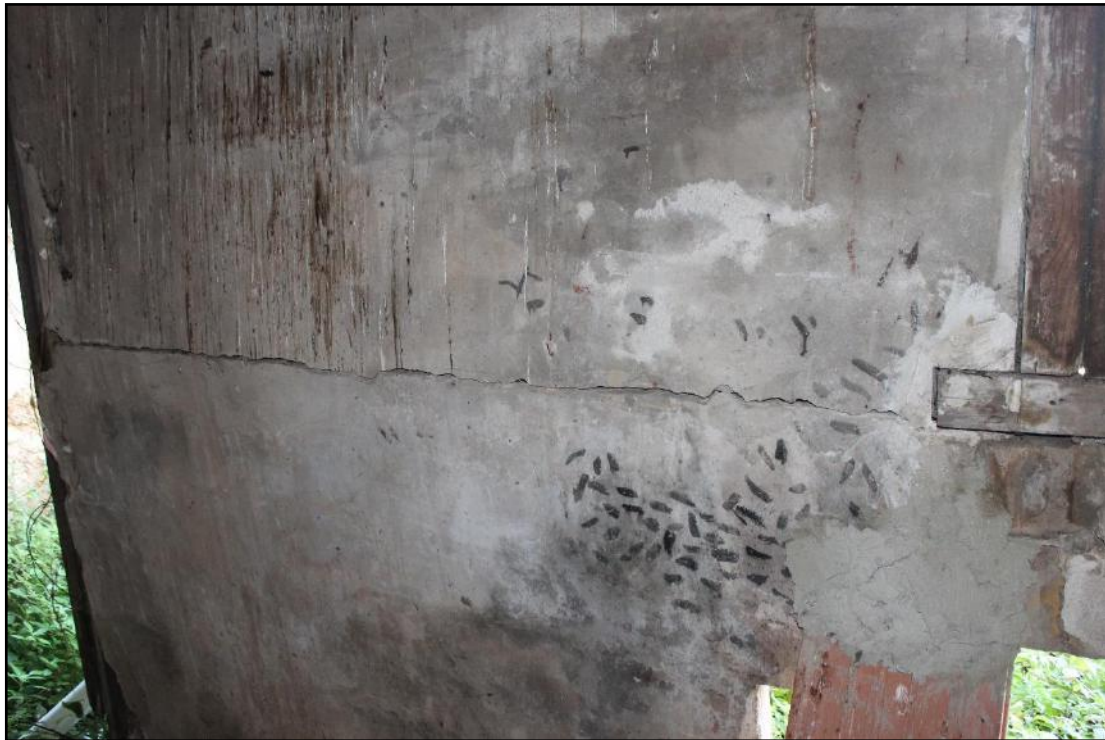
Ilustración 105 Grieta horizontal Fuente: Propia

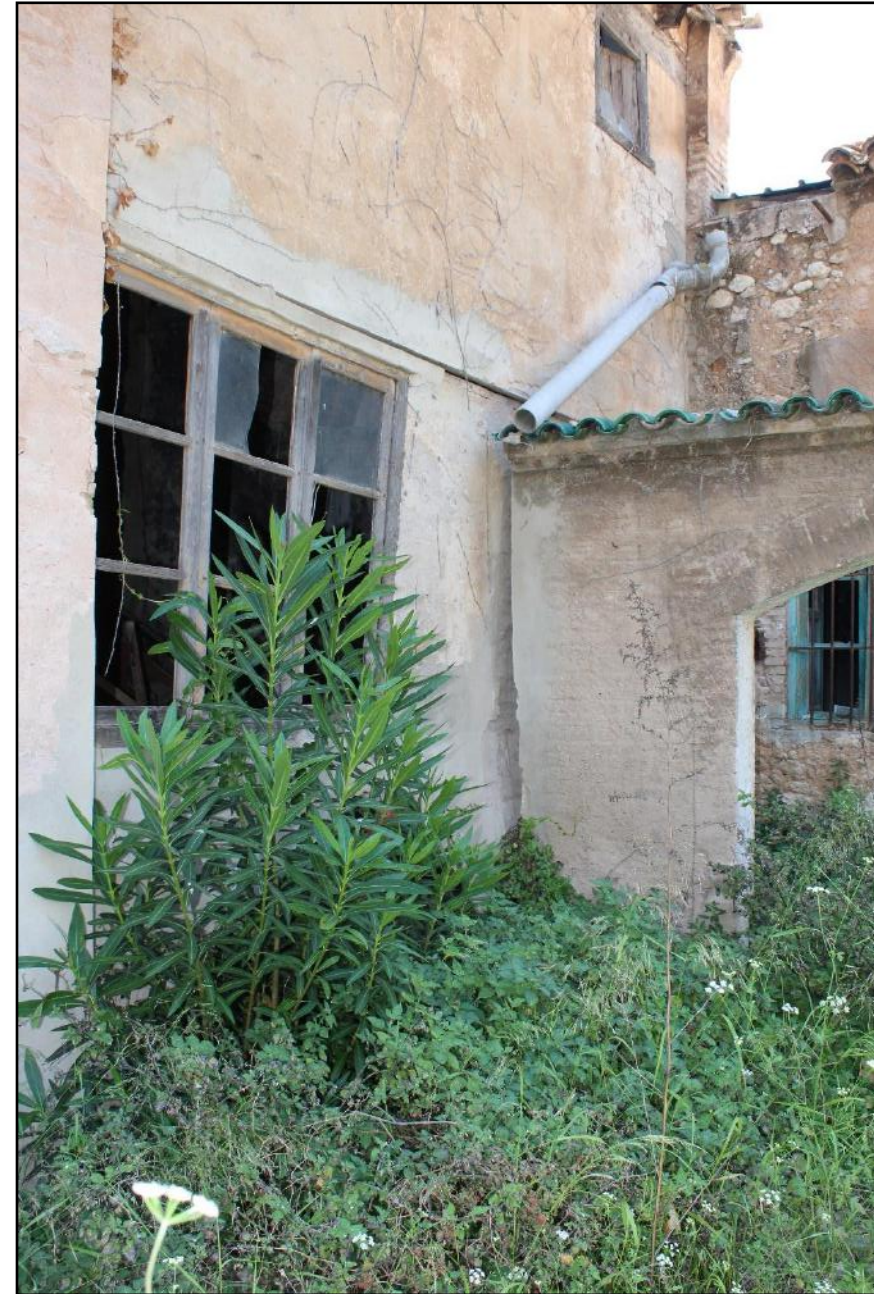
Ilustración 107 Pandeo visto desde el exterior Fuente: Propia

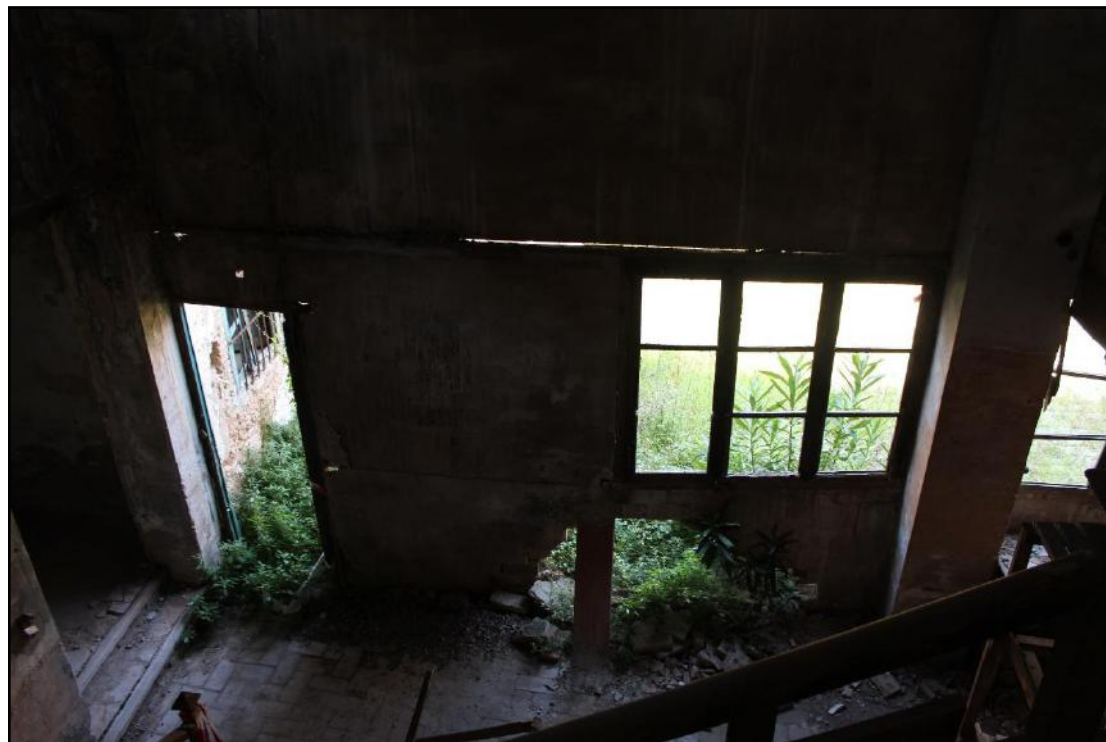
Ilustración 106 Grieta horizontal Fuente: Propia

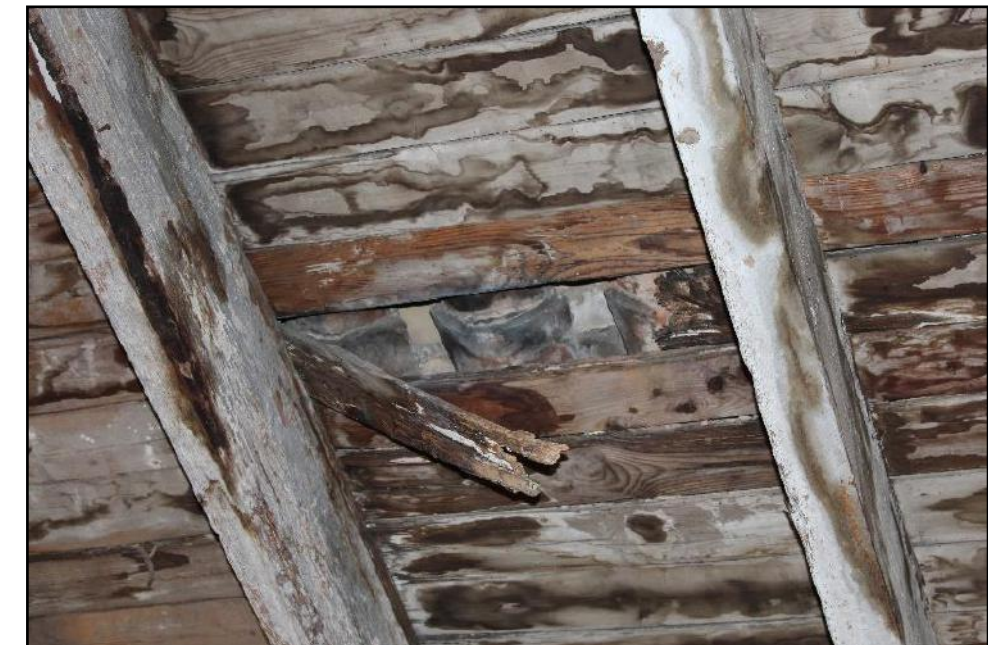
Ilustración 116 Rotura de listones Fuente: Propia

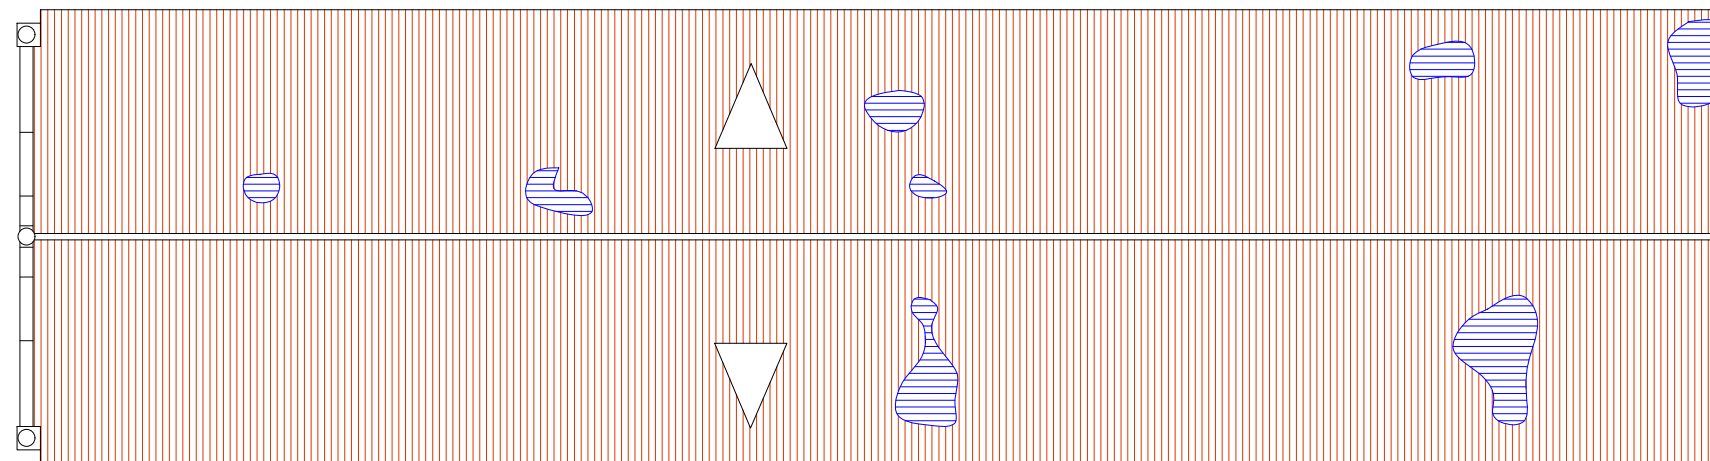
Plano de situación:

Rotura de la cubierta y entrada de aguas pluviales por falta de impermeabilización y del mantenimiento de esta.

La cubierta tiene varios puntos donde hay huecos por los que pasa el agua, algunas tejas se han roto o el propio tablero ha cedido arrastrando a las tejas y cortando la evacuación de aguas dejándolas entrar al interior de la nave empapando las viguetas y el forjado de la planta primera, esta lesión genera a su vez más lesiones por lo tanto es importante rehabilitar la cubierta a corto plazo.

El agua proveniente de las aguas pluviales afecta directamente, proporcionando humedad al tablero, vigas, viguetas y al forjado de planta primera. A causa de la humedad por filtración, la totalidad del tablero de cubierta está afectado, pero en unas zonas determinadas (zona azul) el estado es muy grave.

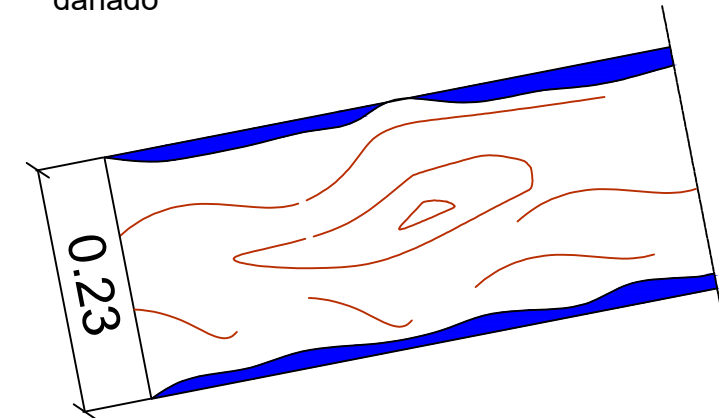
Vigueta con humedad

2º) Si el grado de deterioro es leve se procede al lijado con la consiguiente retirada de material dañado

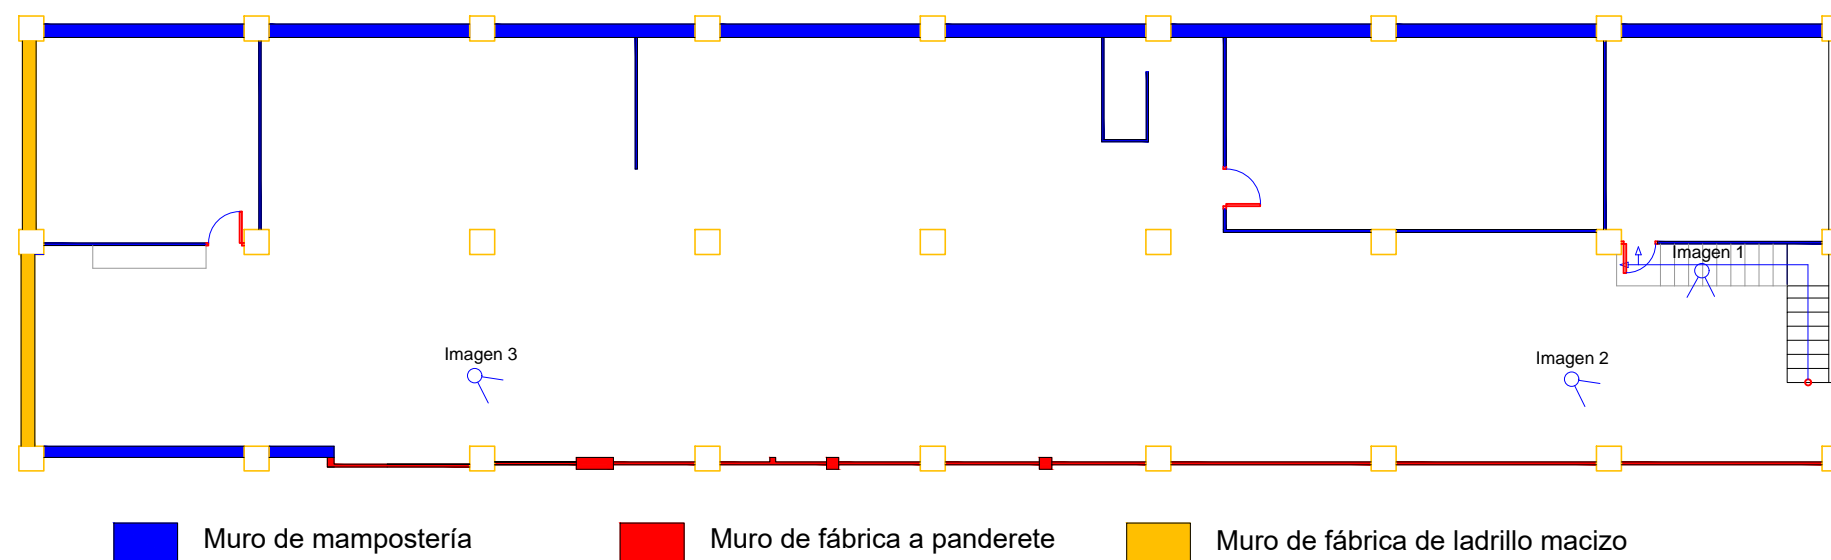
Plano de situación:

Pandeo de tabique con grieta horizontal de gran dimensión y riesgo alto de derrumbamiento.

Grieta horizontal en la fábrica del primer pórtilco, hueco bajo la ventana y descuelgue de la carpintería debido al pandeo de la fábrica, este pandeo se produce por no haber una viga que soporte las cargas y han sido transmitidas al tabique que no las ha soportado y ha llegado al colapso. El resto de la fábrica está en malas condiciones y sus revestimientos interiores y exteriores se están desprendiendo dejando desprotegido el ladrillo a panderete que lo compone.

Como se aprecia en las imágenes 1 y dos este pandeo de la fábrica a provocado que la carpintería salga de su lugar dejando entrar el agua de lluvia y favoreciendo la aparición de humedades y hongos al interior de la nave.
