Rehabilitación estructural y mejora eficiencia energética en vivienda unifamiliar.

El siguiente TFG tiene como objetivo principal la rehabilitación o refuerzo estructural de una vivienda unifamiliar, así como su adaptación a las exigencias para poder conseguir una mejora en la calificación energética.

Se trata de una vivienda unifamiliar de dos plantas sin ningún tipo de reforma realizada en sus 54 años de vida útil por lo que acumula un gran número de lesiones, desde humedades hasta grietas en sus fachadas principales. Por ello manifiesta, desde el punto de vista de la eficiencia energética, numerosos puentes térmicos, los cuales nos hacen desaprovechar la energía de nuestra vivienda así como una pérdida económica constante.

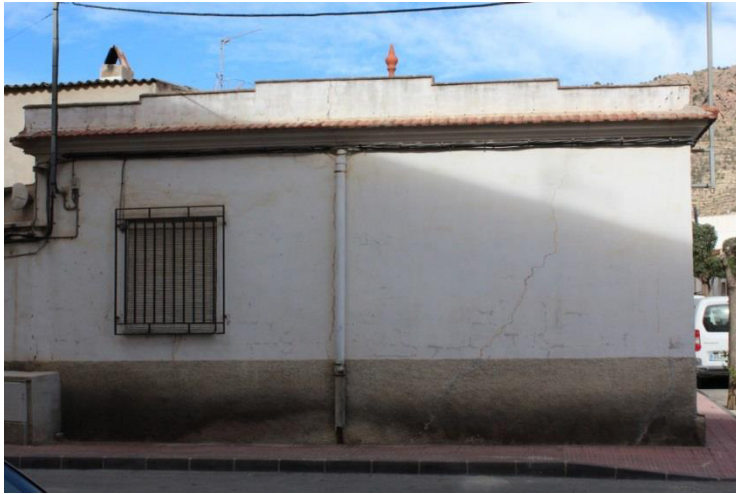
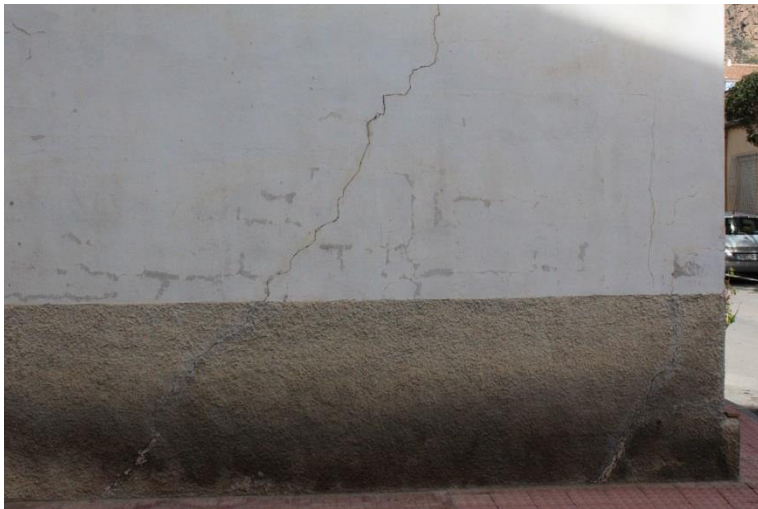
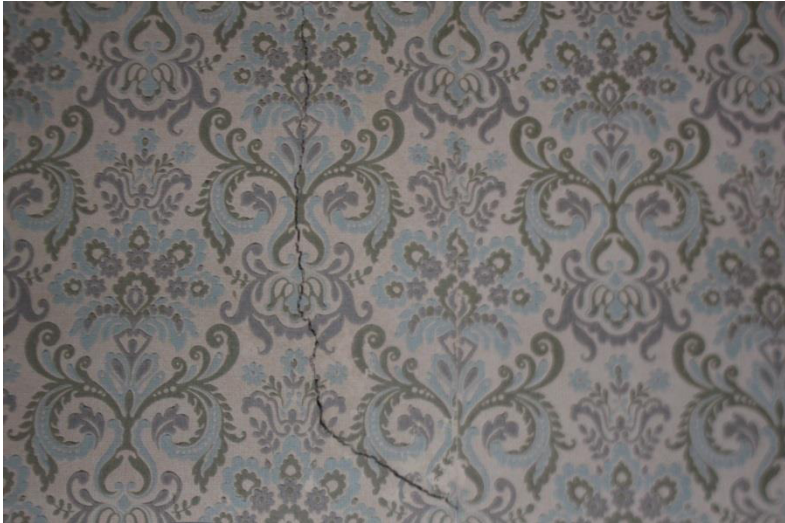
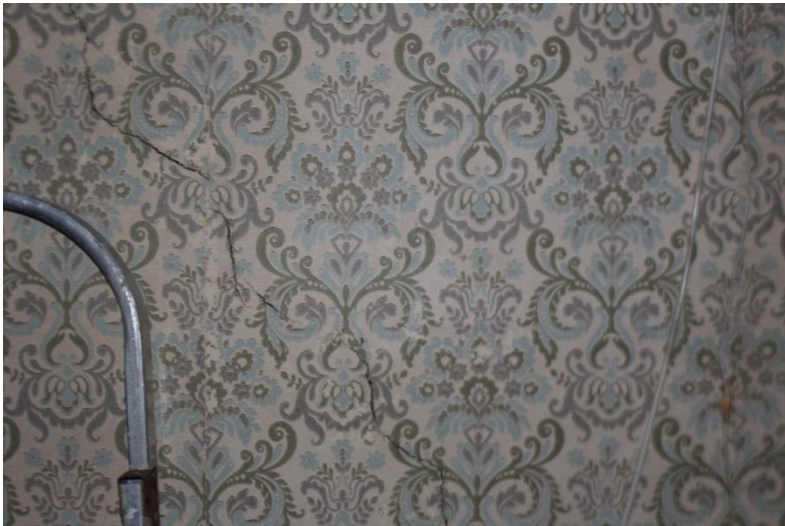
Se producen grietas a 45° en esquina principalmente como consecuencia de una pérdida de apoyo de la cimentación cuando el terreno no responde de una forma correcta o no es firme en el punto en que se apoya la cimentación, produciéndose un descenso de la misma. Como hemos descrito anteriormente, nuestra cimentación consiste únicamente en un enchachado de bolos con el relleno de hormigón ciclópeo por lo que limita la estabilidad de la misma. La rotura del cerramiento no implica gravedad, pero sí el descenso que ocasiona la rotura del forjado, vigas y pilares.

Figura 50. Grieta Fachada Sur. Fuente propia.

Figura 51. Grieta Fachada Sur. Fuente propia.

Figura 52. Grieta Fachada Sur Interior Vivienda. Fuente propia.

Figura 53. Grieta Fachada Sur Interior Vivienda. Fuente propia.

Como medidas de precaución podemos colocar testigos en la grieta para conocer si el asiento está estabilizado o continúa, en nuestro caso se puede suponer que está estabilizada ya que la grieta, según antiguos propietarios, lleva más de 10 años en el mismo lugar, por lo que si hubiera seguido abriéndose sería mucho mayor que la que podemos observar en las siguientes imágenes.

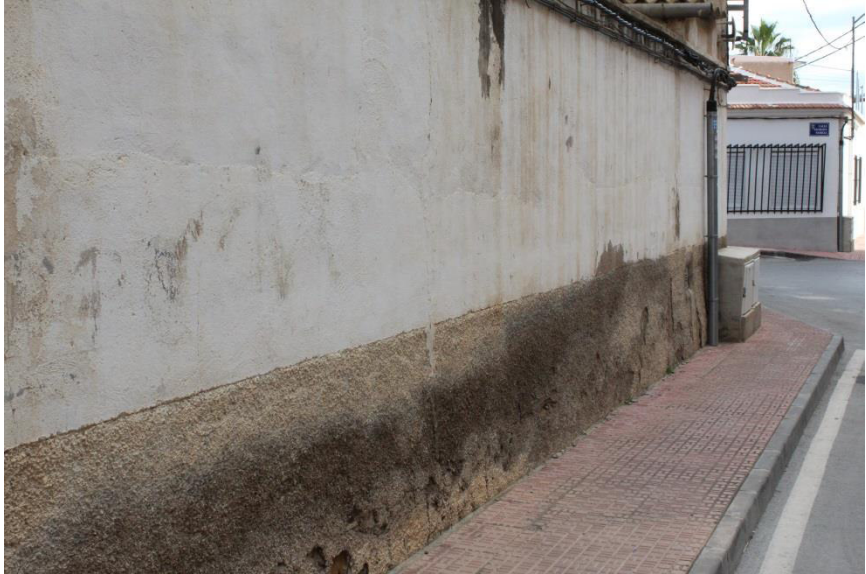
Como podemos observar en la imagen, se han producido manchas de humedad a distinto nivel en todo el zócalo de nuestra vivienda.

Figura 54. Manchas de humedad Fachada Sur. Fuente propia.

Lo podemos atribuir al agua de lluvia o posiblemente también a alguna posible rotura de tuberías de riego, ya que al lado del Barrio de la Sagrada Familia encontramos varios campos de cultivo.

“Cuando la fachada esté constituida por un material poroso o tenga un revestimiento poroso, para protegerla de las salpicaduras, debe disponerse un zócalo de un material cuyo coeficiente de succión sea menor que el 3%, de más de 30 cm de altura sobre el nivel del suelo exterior que cubra el impermeabilizante del muro o la barrera impermeable dispuesta entre el muro y la fachada, y sellarse la unión con la fachada en su parte superior, o debe adoptarse otra solución que produzca el mismo efecto”

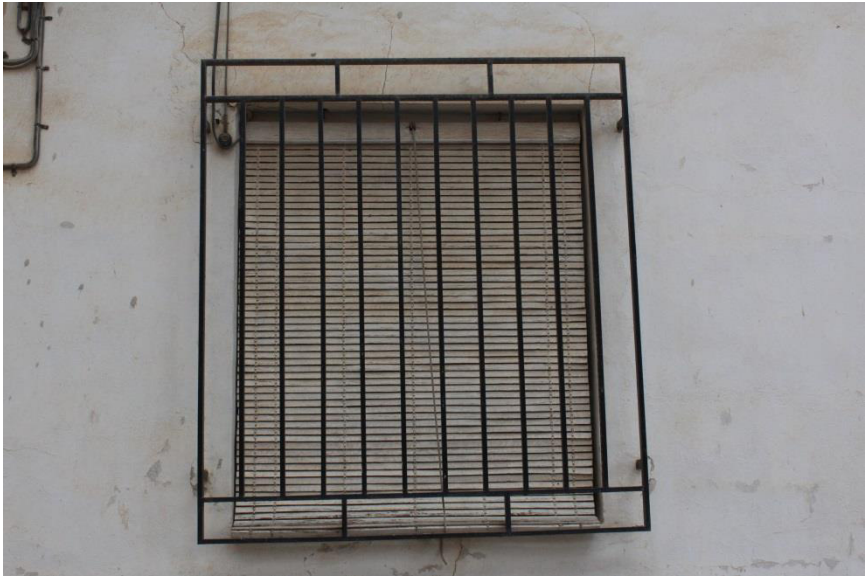
Existen mayores daños en los edificios con una sola planta, como es nuestro caso, ya que la base de los pilares, al quedar unidos a la cimentación no se desplazan, mientras que si se trata de varias plantas, al dilatar también el forjado penúltimo, la diferencia entre ellos es menor y, por lo tanto, los daños menos acusados.

Figura 58. Rotura por dilatación y retracción térmica. Fuente propia.

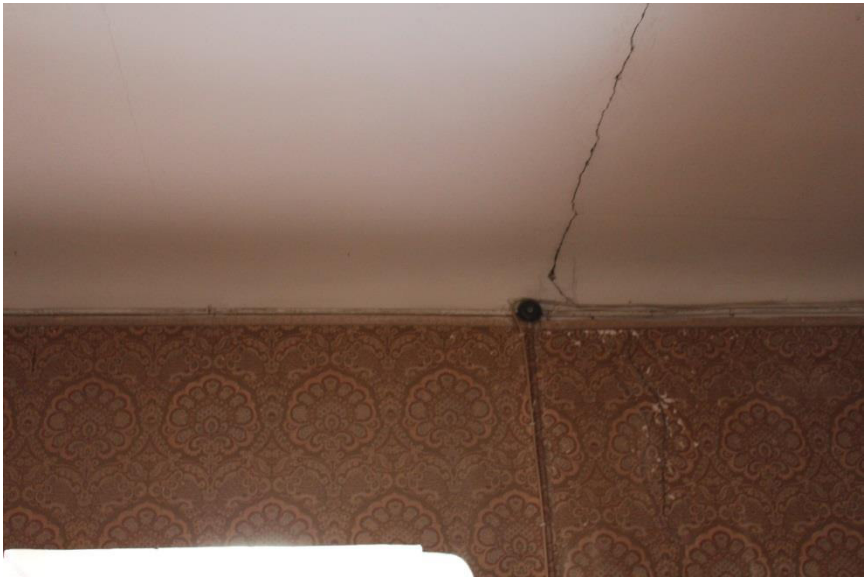
La otra causa es que el forjado unidireccional esté conectado a un elemento macizo de unión y con el paso del tiempo el forjado se haya desconectado de dicho elemento y hayan aparecido las fisuras que marcan la dirección de las viguetas.

Figura 59. Fisura de retracción. Fuente propia.

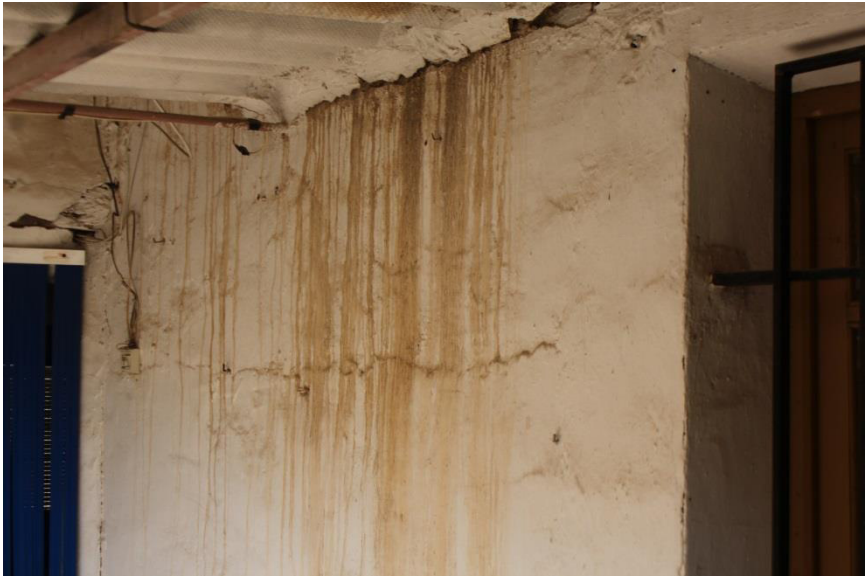
*Figura 61*Manchas de escorrentía patio interior. Fuente propia.

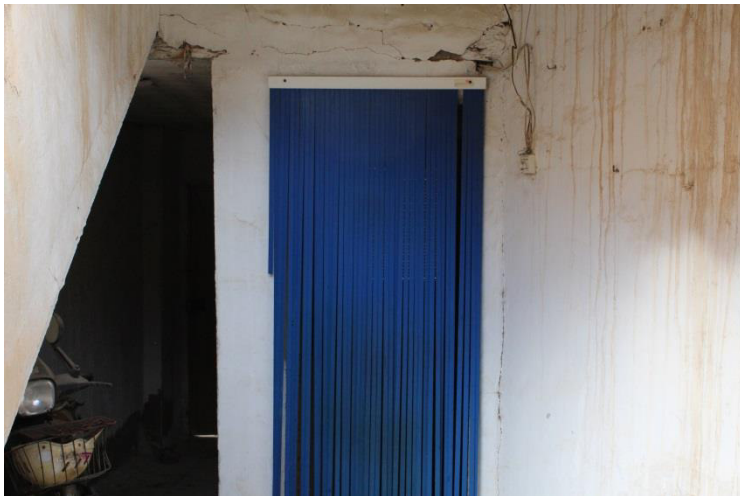
El recubrimiento de la fachada interior a la altura del dintel de madera se ha quebrado debido a la expansión del propio dintel, esto se produce por la absorción de la madera de agua de lluvia y un recubrimiento deficiente del mismo. También se produce el efecto contrario, la retracción de la madera debido a las altas temperaturas de la zona por lo que la madera está en “movimiento” produciendo la rotura del recubrimiento.

Figura 62 .Dintel de madera patio interior. Fuente propia.

Como posible solución podemos adoptar la sustitución del dintel de madera por uno de hormigón armado el cual soportaría de una forma más adecuada las deformaciones por temperatura. Dicha solución sería la más adecuada debido al mal estado de la madera debido al paso del tiempo sin ningún tipo de protección.

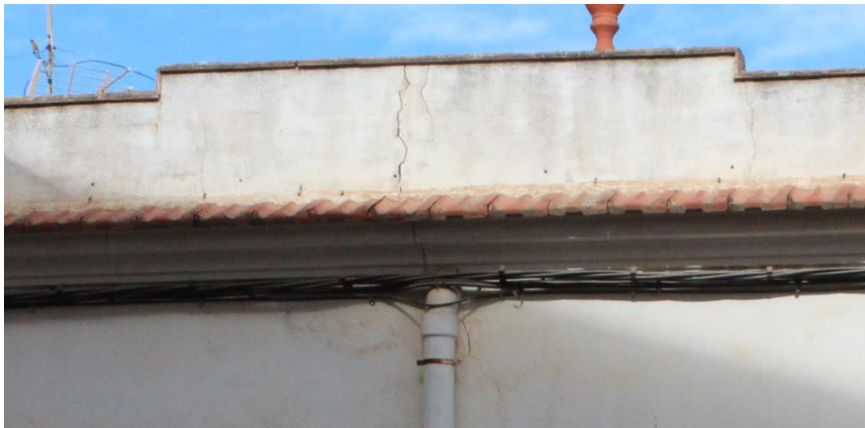
Se produce una fisura en el peto de fábrica que rodea la cubierta de la vivienda a estudiar, dicha fisura se produce por la retracción del mortero de agarre o por retracción térmica al enfriarse el peto cuando bajan las temperaturas. La rotura que se observa es completamente vertical seccionando el peto aunque también puede aparecer entre dos petos cuando estos no quedan bien trabados.

Figura 66 .Fisura peto de fábrica Fachada Sureste. Fuente propia.

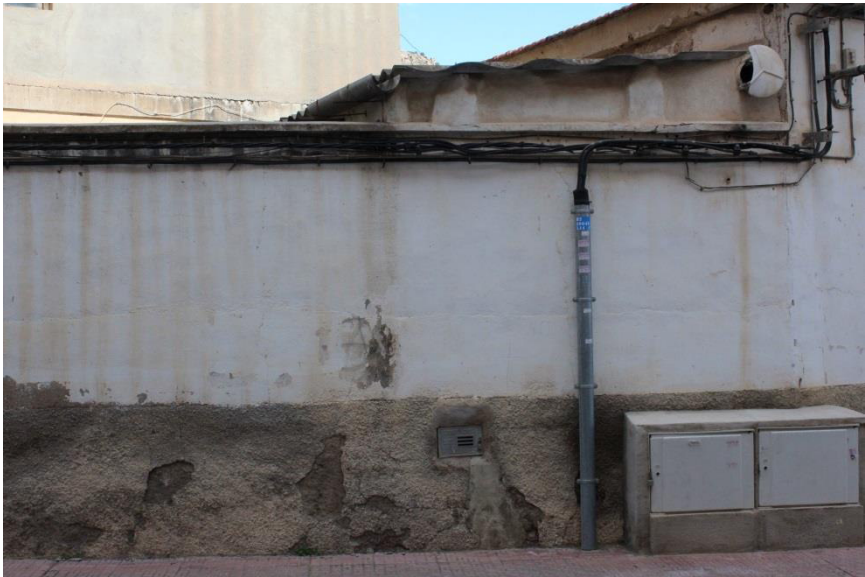
Se producen manchas de humedad de altura variable localizadas principalmente en el zócalo que rodea la fachada Sur, procedente de las filtraciones de agua del patio interior de la vivienda.

Figura 69 .Manchas de humedad fachada Sur. Fuente propia.

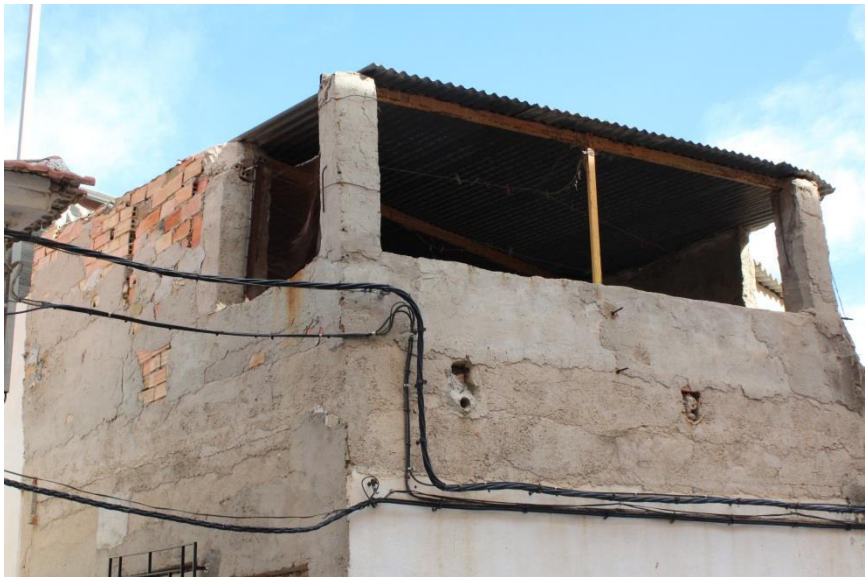
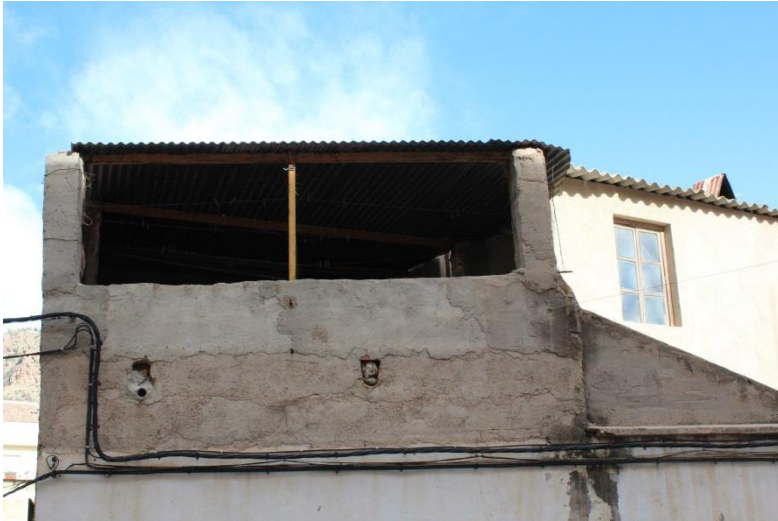
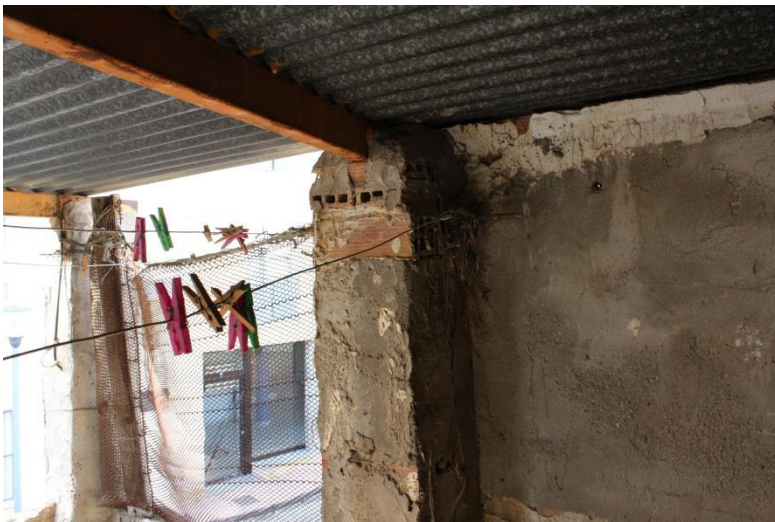
Donde podemos realizar los refuerzos de pilares es en la primera planta, puesto son los que están más deteriorados ya que se encontraban en contacto directo con el ambiente y dentro del almacén de la primera planta también podremos intervenir puesto que la solución adoptada para su ejecución no es la más idónea.

Figura 136. Pilares Primera Planta. Fuente propia.

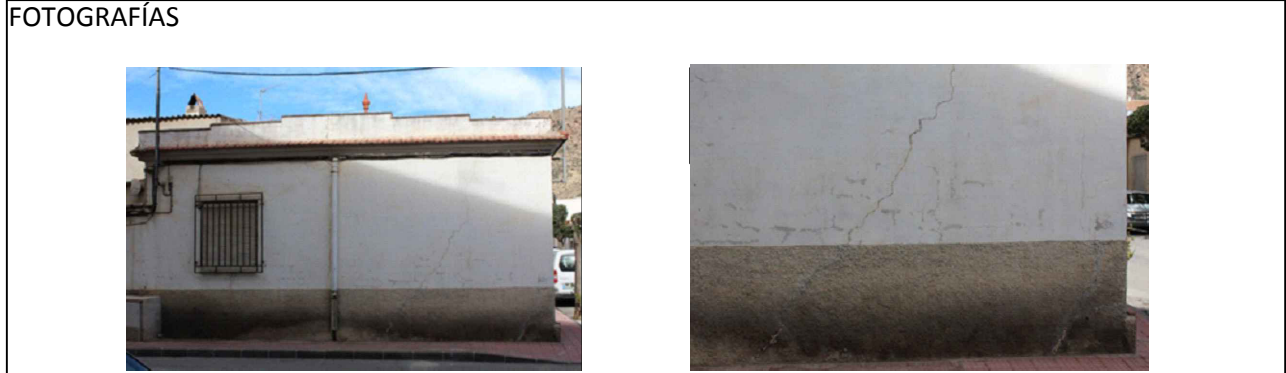
TIPO DE LESIÓN
 Rotura por descenso de la cimentación provocando arco de descarga en esquinas.

LOCALIZACIÓN
 FACHADA PLANTA BAJA

DESCRIPCIÓN DE LESIÓN
 Se han producido grietas aproximadamente a 45° en la fachada de la vivienda

CAUSA DE LESIÓN
 Pérdida de apoyo de la cimentación cuando el terreno no responde de una forma correcta o no es firme en el punto en que se apoya la cimentación, produciéndose un descenso de la misma. Nuestra cimentación consiste únicamente en un encachado de bolos con el relleno de hormigón ciclópeo por lo que limita la estabilidad de la misma. La rotura del cerramiento no implica gravedad, pero sí el descenso que ocasiona la rotura del forjado, vigas y pilares.

SOLUCIÓN
 Como medida de precaución podemos colocar testigos en la grieta para conocer si el asiento está estabilizado o continúa. Si el testigo rompe se debe colocar otro al lado y cuando rompe es importante comprobar lo siguiente:

Si rompe el testigo en menor tiempo, significa que el descenso va en aumento. Esto suele suceder en descalces de la cimentación por corrientes de agua o por degradación.

Si el problema persiste deberemos abrir por la acera y compactar la zona donde se está produciendo la grieta, además de realiza un recalce en la cimentación. Una vez tengamos solucionado el problema de asiento, se pasará a ejecutar la solución a nuestra grieta.

Para ello lo primero que debemos realizar es un picado alrededor de la grieta lo suficientemente profundo para poder colocar unas picas de cosido, con esto conseguiremos unir las dos partes de cerramiento separadas por la propia grieta.

Una vez tengamos puestas las picas de cosido, utilizaremos una malla de fibra de vidrio de cosido Weber o similar, a lo largo de toda la grieta para conferir resistencia y durabilidad a la misma.

Con la grieta cosida por las picas y sellada por la malla de fibra de vidrio, pasamos a realizar el último paso el cual consiste en rellenar con mortero elástico toda la grieta, es decir, todo lo que habíamos picado en un principio para poder ejecutar la reparación de la grieta, debe ser llenado con este tipo de mortero para evitar posibles fisuras o grietas en un futuro.

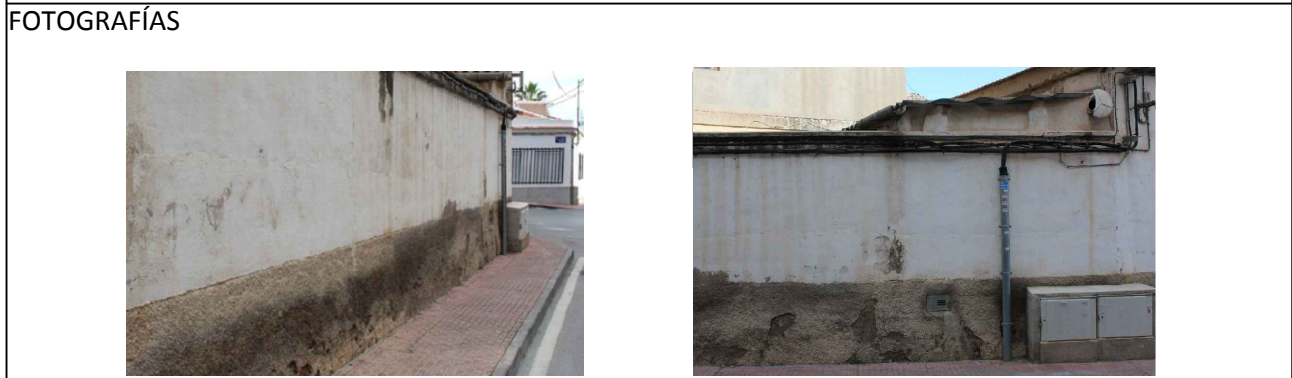
LOCALIZACIÓN
 ZÓCALO FACHADA PLANTA BAJA

CAUSA DE LESIÓN
 La causa más probable de la lesión sea la ascensión de agua por capilaridad del terreno, produciendo así las distintas manchas que podemos observar en todo el zócalo de la vivienda. Esto puede producirse por la absorción de agua de lluvia que va filtrando en el terreno o también por la rotura de alguna tubería enterrada cerca y que con el paso del tiempo se haya absorbido el agua por capilaridad.

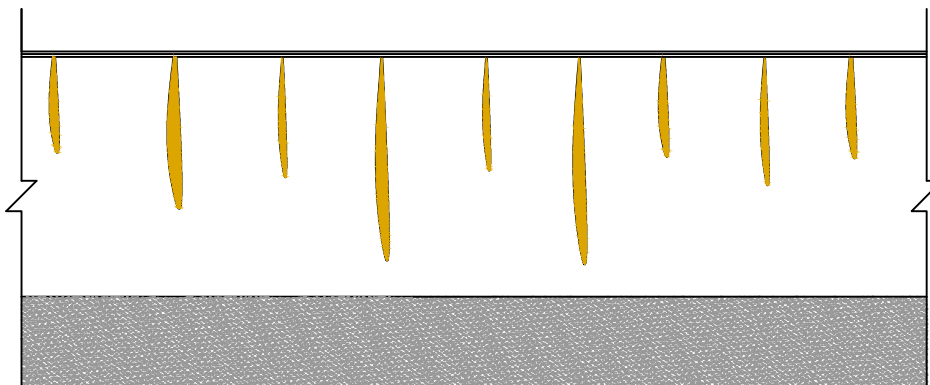
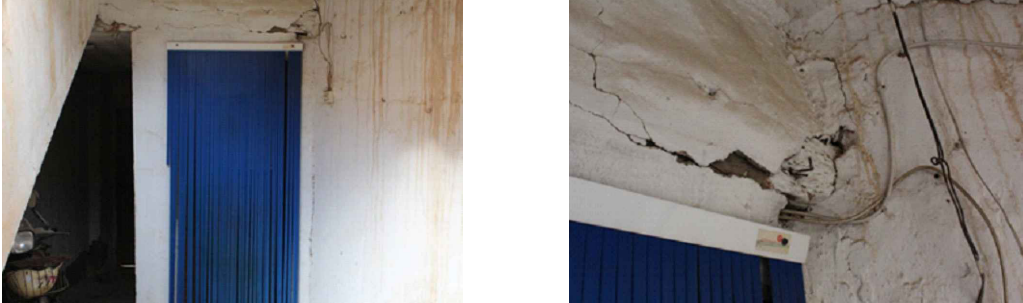
6	LESIÓN	
	FICHA PATOLÓGICA DE INTERVENCIÓN	
VIVIENDA UNIFAMILIAR		CALLE SAGRADA FAMILIA 21, ALHAMA DE MURCIA
TIPO DE LESIÓN Rotura de recubrimiento de cerramiento vertical por expansión de dintel de madera		
FOTOGRAFÍAS

LOCALIZACIÓN		DINTEL PUERTA DE ACCESO AL PATIO
DESCRIPCIÓN DE LESIÓN El recubrimiento de la fachada interior a la altura del dintel de madera se ha quebrado debido a la expansión del propio dintel		
CAUSA DE LESIÓN Esto se produce por la absorción de la madera de agua de lluvia y un recubrimiento deficiente del mismo. También se produce el efecto contrario, la retracción de la madera debido a las altas temperaturas de la zona por lo que la madera está en "movimiento" produciendo la rotura del recubrimiento.		
SOLUCIÓN Como posible solución podemos adoptar la sustitución del dintel de madera por uno de hormigón armado el cual soportaría de una forma más adecuada las deformaciones por temperatura. Dicha solución sería la más adecuada debido al mal estado de la madera debido al paso del tiempo sin ningún tipo de protección. Para ello deberemos apuntalar el dintel de madera existente y ejecutar su sustitución por partes. Primero se ejecutará la parte de la izquierda del dintel , con su cambio a dintel de hormigón armado el cual seguirá apuntalado hasta que no se ejecute la otra parte de dintel. Una vez tengamos las dos partes correctamente ejecutadas, se pasará a la retirada de los puntales. Apuntalamos el dintel para evitar un posible derrumbe de la estructura que está sujetando el mismo.

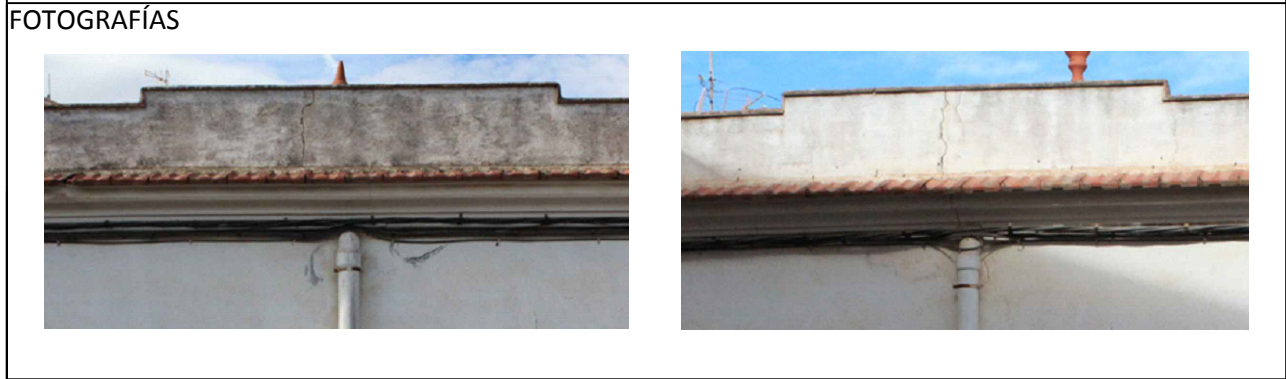
LOCALIZACIÓN
PETOS DE FACHADAS PRINCIPALES

CAUSA DE LESIÓN
La rotura que se observa es completamente vertical seccionando el peto aunque también puede aparecer entre dos petos cuando estos no quedan bien trabados. En el caso de que los petos quedaran bien trabados, al retraer suele fisurar en las esquinas con una grieta inclinada la cual es abierta en un mismo plano que se suele ir cerrando a medida que desciende y se aleja de la esquina. Como hemos dicho anteriormente las causas pueden ser la retracción hidráulica del mortero de agarre en época calurosa por alta dosificación de cemento o por ser el mortero muy fluido así como la retracción térmica al enfriarse el peto y encontrarse impedido por los extremos.
