ESTUDIO TÉCNICO, ESTADO DE CONSERVACIÓN Y PROPUESTA DE INTERVENCIÓN DE UN ANTIPENDIO

Presentado por Silvana Murgui Ginestar

Facultat de Belles Arts de Sant Carles

Grado en Conservación y Restauración de Bienes Culturales

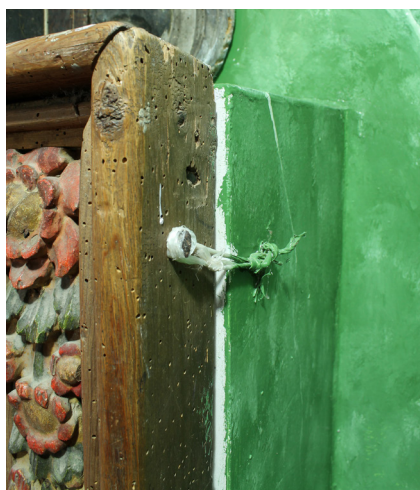
Figura 29.
Sistema de anclaje a la mesa de altar

El antependio se encuentra apoyado a la mesa y sujeto a ésta mediante un sistema de anclaje compuesto por un cordel que enlaza un lateral del marco a la mesa de altar, (véase figura 29).

Por último, se sustituiría el sistema de anclaje actual que sujeta el marco a la mesa de altar por otro compuesto por dos anclajes de acero inoxidable que permitan distribuir el peso del antipendio. Estos anclajes están compuestos por elementos metálicos de acero inoxidable encajados de la siguiente manera: una primera lámina atornillada a la mesa de altar en ambos extremos, junto con un anclaje clavado en sus extremos situado en los listones superiores del marco, (véase figura 56).

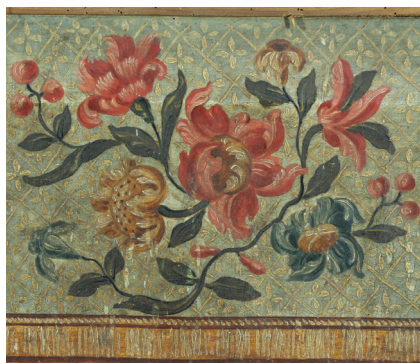
Figura 33.
Detalle suciedad ambiental

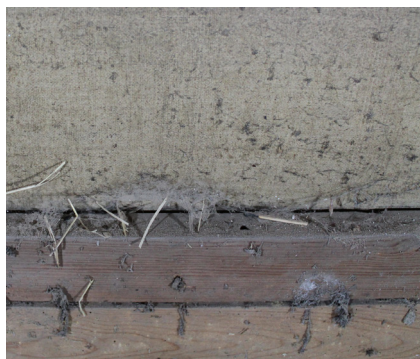
Figura 35.
Detalle de suciedad ambiental en el lienzo

Como se ha citado en el apartado sobre el estado de conservación, el lienzo se encuentra cubierto de manera generalizada por una capa de suciedad de tipo grasa (cera de vela, hollín, polvo...), destacando una gran acumulación en la parte inferior que aparece parcialmente oculta. Para ello sería necesario realizar una limpieza: dicha fase consistirá en retirar los estratos grasos de la estructura pictórica sin provocar daños en la misma.

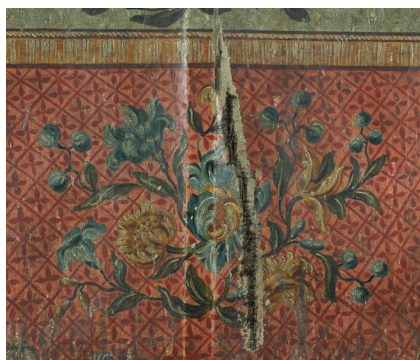
Figura 36.
Desgarro del soporte textil

Visto por el anverso, salta a la vista un desgarro diagonal de grandes dimensiones (25 x 3'5 cm) en la zona central del lienzo. Por la forma que presenta el desgarro se puede intuir que el daño fue causado por una incorrecta manipulación del antipendio. El corte encaja por el reverso con un parche (32 x 9 cm) producto de una intervención posterior de color más oscuro que el tejido original, de ligamento tafetán simple y de trama más abierta (28 hilos verticales por 26 hilos horizontales).

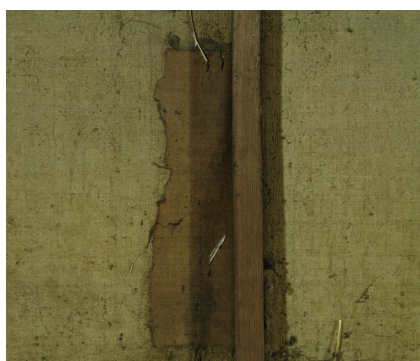
Figura 37.
Parche por reverso del desgarro

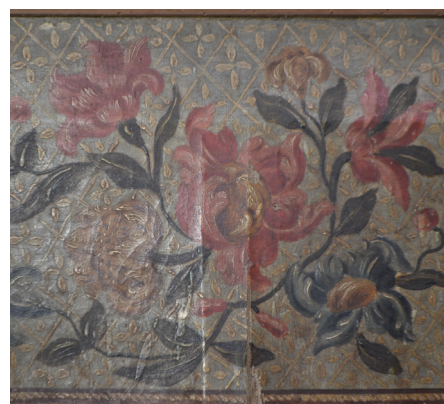
El bastidor y el travesaño, al presentar aristas vivas, han provocado una serie de marcas por el anverso del lienzo en forma de craqueladuras en el estrato pictórico y abrasión en las fibras textiles.

Figura 40.
Detalle marcas en el soporte textil

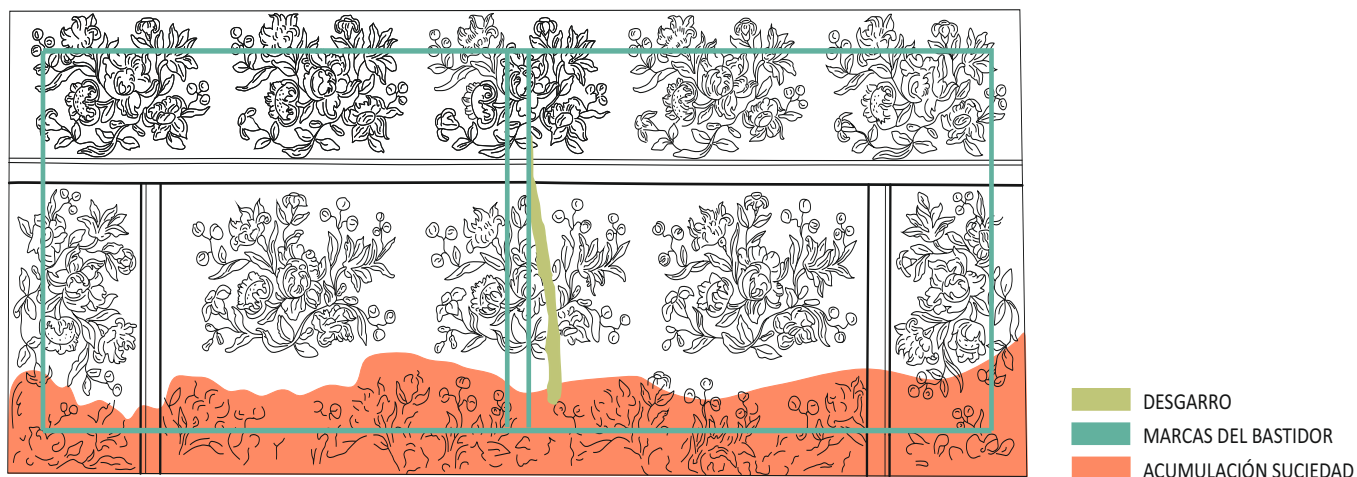
Figura 41.
Gráfico de daños en el lienzo por anverso

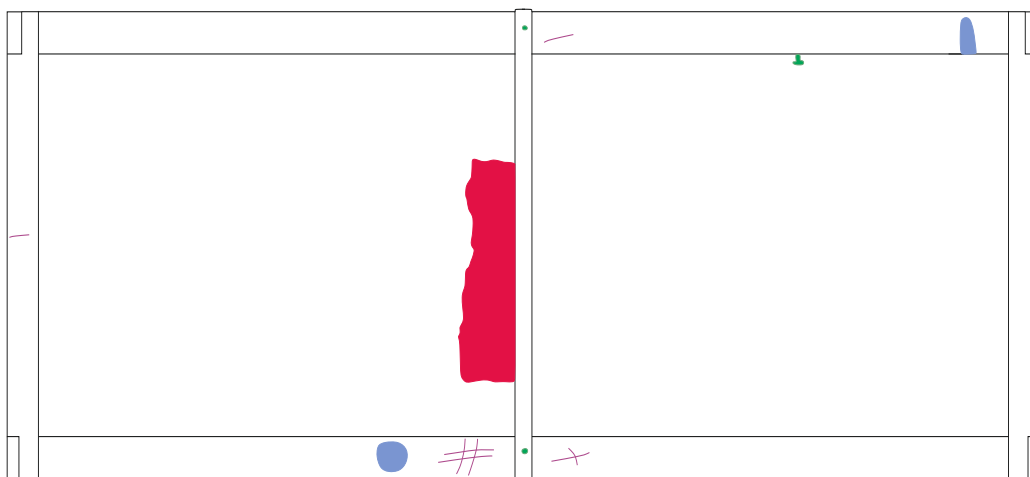
Figura 42.
Gráfico de daños en el lienzo y bastidor por reverso

La madera del bastidor se encuentra afectada por insectos xilófagos repartidos en toda la estructura, a juzgar por el tipo de ataque (circular y entre 1-3 mm) se puede intuir que los daños están causados por el insecto *anobium punctatum* de Geer, más conocido como carcoma común.

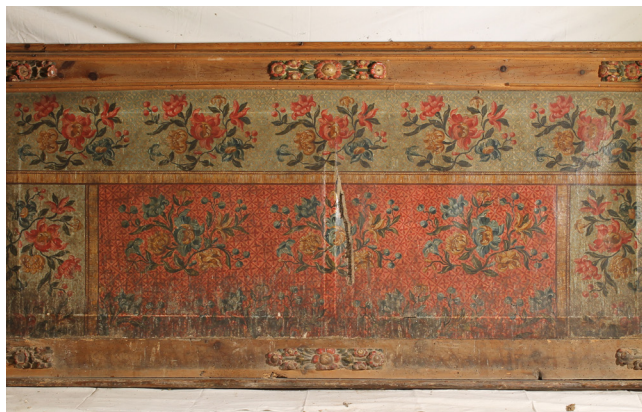
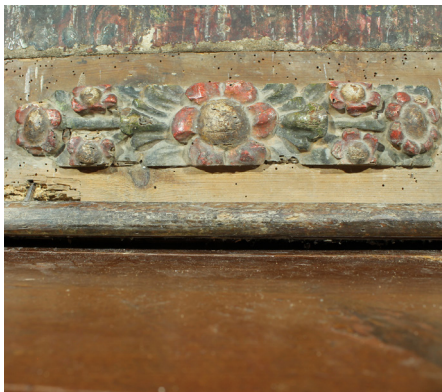
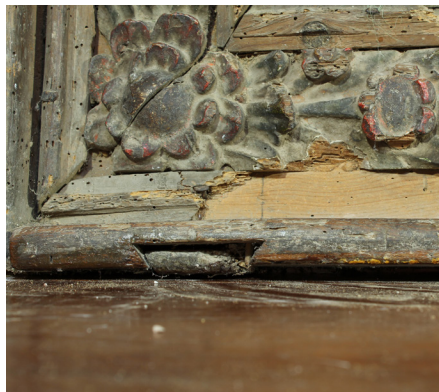
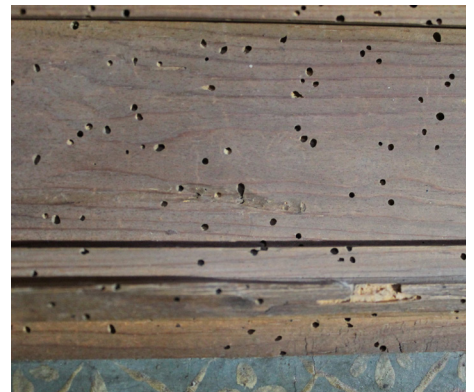
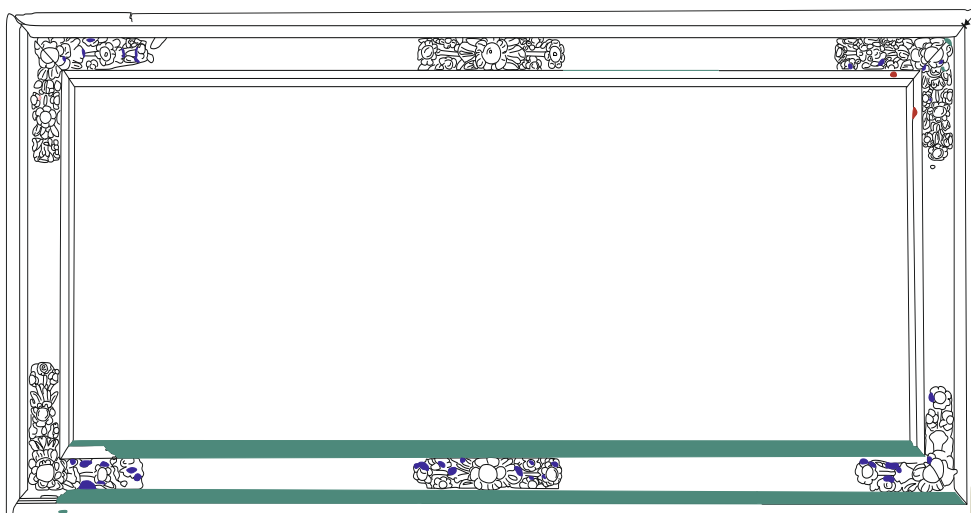
Figura 50.

Comparativa de degradación entre la parte superior y la inferior del antipendio

- NUDOS SALTADIZOS
- FALTANTES SOPORTE LÚGNEO
- FALTANTE PARCIAL DE SOPORTE LÚGNEO
- FALTANTE ESTRATOS PICTÓRICOS

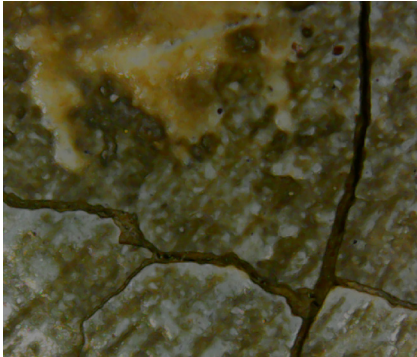
Figura 51.
Microfotografía de restos de cera sobre la superficie pictórica

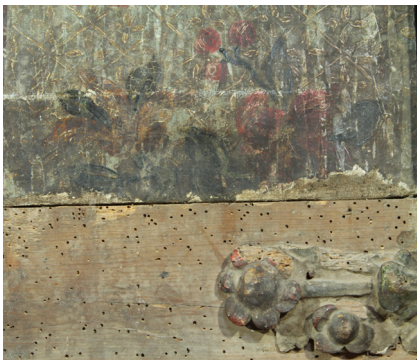
Figura 52.
Faltantes de estratos pictóricos

Seguidamente se realizaría una consolidación puntual, si fuese necesario, en aquellas zonas en las que la película pictórica se encontrase pulverulenta, frágil o descohesionada. Para este tipo de tratamientos se pueden emplear tanto adhesivos acuosos naturales (como cola de conejo, cola de pescado o de esturión) o adhesivos sintéticos. Debido a que el tipo de imprimación es tradicional, se podría optar por emplear un adhesivo natural como cola de conejo diluida en agua desionizada y se aplicaría en caliente mediante inyección o pincel por las grietas del estrato pictórico. Si la obra no permite un aporte de humedad también sería posible realizar este tratamiento con adhesivos como la Beva-371⁴³® diluida en White Spirit®.

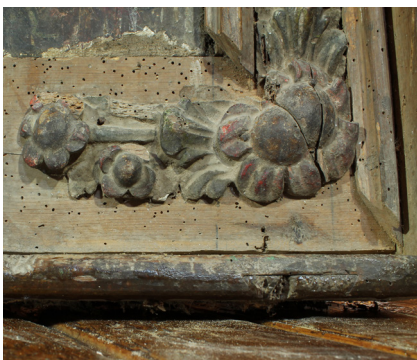
La parte inferior del marco es la zona más castigada, la entrecalle aparece sin canto ni filo, únicamente se puede observar el canto exterior con las esquinas muy degradadas. La ornamentación floral muestra varios faltantes del estrato pictórico junto con una gran acumulación de suciedad ambiental.

Figura 53.
Detalle suciedad ambiental en la zona inferior de la ornamentación del marco
