ESTUDIO Y PROPUESTA DE INTERVENCIÓN DE PINTURAS MURALES DE LA HABITACIÓN DE MARIANO AMIGÓ EN SU CASA EN PUÇOL (VALENCIA).

Presentado por Eva Martínez Ruiz.

Grado en Conservación y Restauración de Bienes Culturales.

Curso 2015-2016

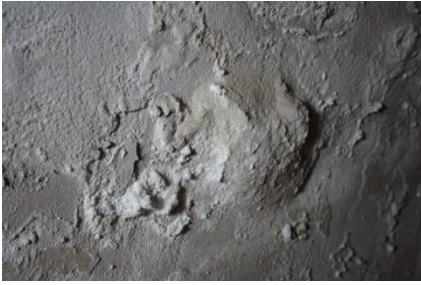
Encontramos abolsamientos o levantamientos como se puede observar en las fotografías 27 y 28. Ello se traduce en deformaciones en la pintura y en el soporte y que en este caso, pueden ser debidos por la presencia de sales que afloran desde dentro del muro hacia fuera, fracturando tan notablemente la pintura.

Sobre todo se encuentra este deterioro en el muro sur y norte de la habitación.

Fotografía 27. Abolsamientos.

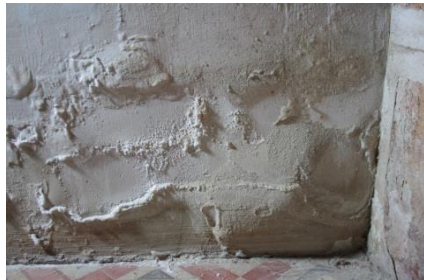
Fotografía 28. Abolsamientos del muro.

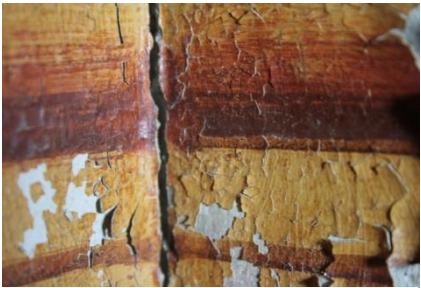
Destacan también las craqueladuras y las escamas (Fotografías 29, 30 y 31). Estos daños pueden ser provocados por una falta de adherencia del estrato pictórico al soporte de yeso, ya que por la presencia de humedad, puede haber provocado que la pintura se quiebre y cree ese deterioro tan notable en la percepción de las pinturas. Éstas son visibles en los muros sur y este, muy localizados en la zona inferior de las pinturas murales.

Fotografía 29. Escamas en la pintura.

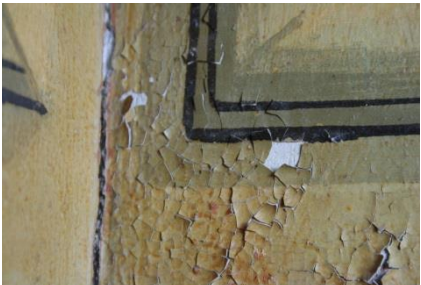
Fotografía 30. Escamas.

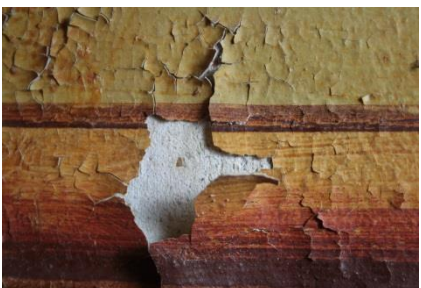
Fotografía 31. Craqueladuras y levantamiento de la pintura original.

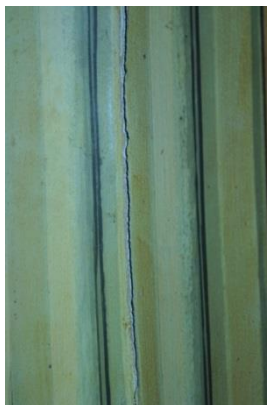
Las grietas aparecen con menos protagonismo que las escamas o que los abolsamientos, pero también las encontramos en zonas como esquinas de la habitación (Fotografía 32) o cercanas a puertas y ventanas. Este deterioro está causado por movimientos estructurales propios del edificio.

Fotografía 32. Detalle de grieta.

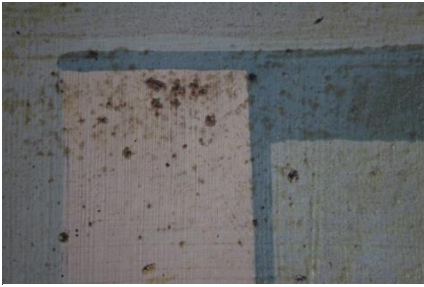
Fotografía 33. Detalle de deyecciones.

Las deyecciones de insectos son menos visibles y perceptibles. Se trata de pequeñas manchas con forma circular localizadas en la pared este.

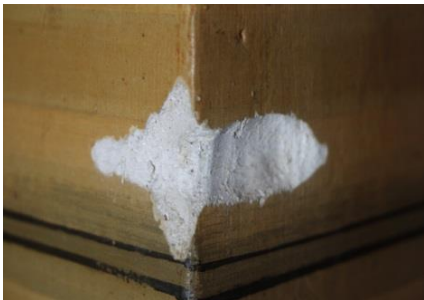
Fotografía 34. Laguna creada por los herrajes de la ventana.

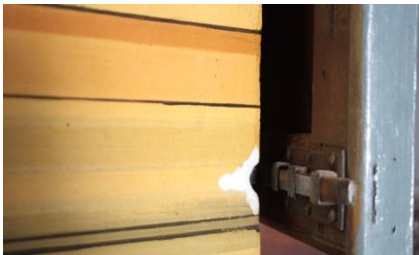
Fotografía 35. Herraje de la ventana y la laguna creada.

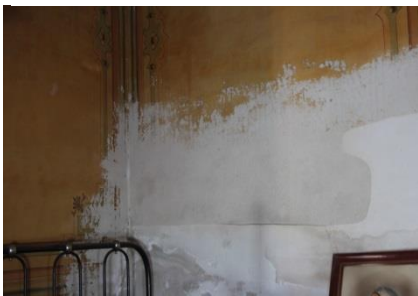
Fotografía 36. Falta de pintura.

Son muy destacables, en la pared sur, la falta de película pictórica en toda la zona inferior del muro. Es muy posible que este daño esté creado por la gran cantidad de sales y de humedades que hay en el muro, provocando así la pérdida de la pintura casi por completo.

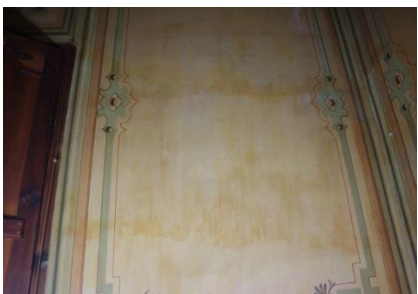
Fotografía 37. Acumulación de la gomalaca.

Finalmente, uno de los deterioros más destacables y visuales de la habitación de Marino Amigó, es el tono amarillento creado por una capa de gomalaca aplicada sobre las pinturas originales, e incluso, aparte de ese color característico, se encuentran pruebas evidentes de acumulaciones de este barniz (ver fotografía 37).

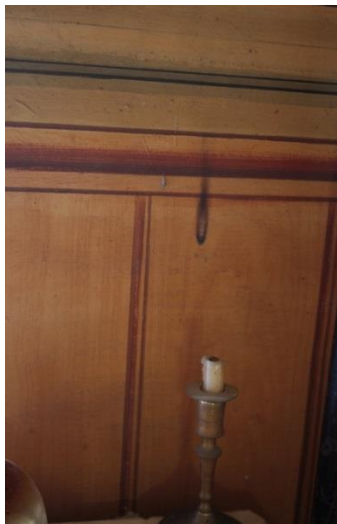
En las pinturas murales de la habitación de Mariano Amigó también encontramos deterioros provocados por el hombre, como es una pequeña zona que presenta la quemadura y marca de una vela, o la presencia de un agujero en la pared provocado por un clavo que debió sujetar un cuadro o fotografía.

Fotografía 38. Detalle de la quemadura en las pinturas.

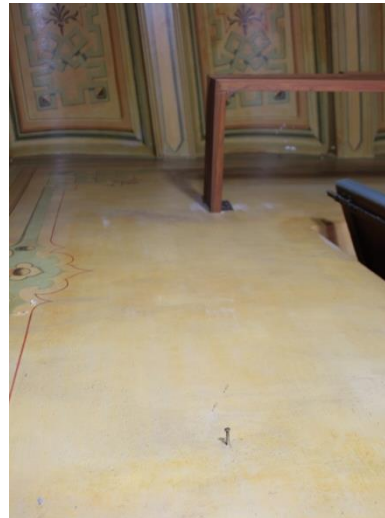
Fotografía 39. Detalle del clavo.

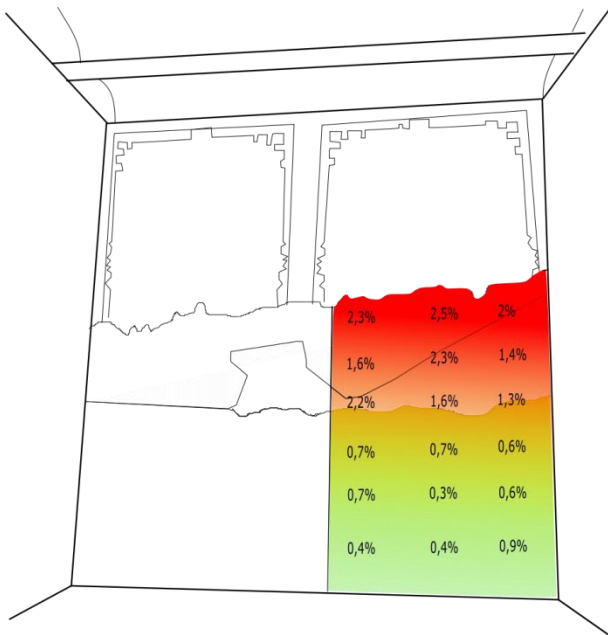
Diagrama 2. Diagrama mostrando el porcentaje de humedad en la pared sur.

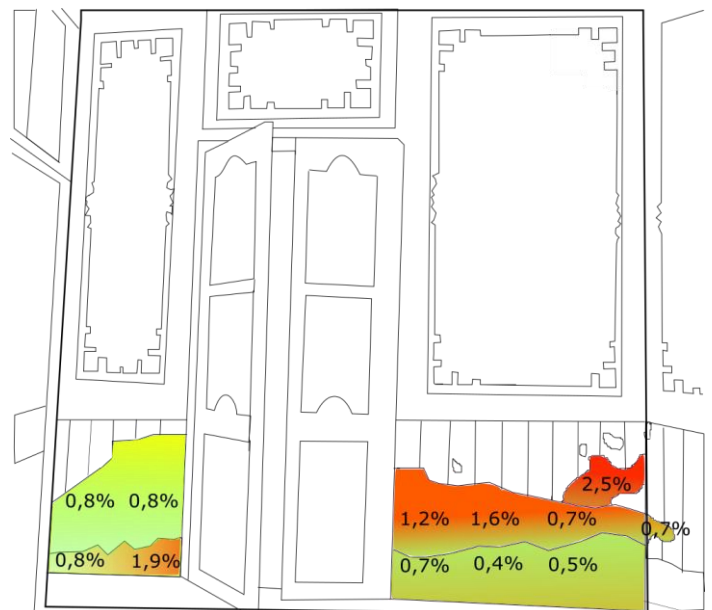
Diagrama 3. Diagrama del porcentaje de la humedad en la pared norte.

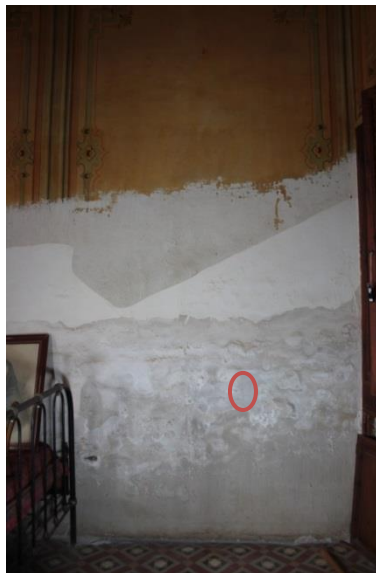
Fotografía 40. Pared Norte con las sales y el punto de recogida de las

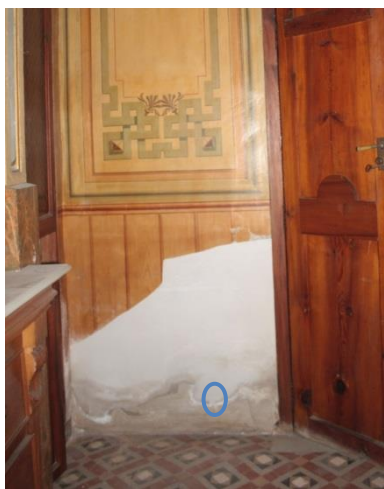
Fotografía 41. Pared Sur con las sales y el punto de recogida de las muestras.

La pared sur está muy deteriorada por la sales. Ello puede ser debido a que ésta da a un solar y es más propensa a las filtraciones de agua y cambios de humedad, favoreciendo así la aparición de una gran cantidad de sales a lo largo de todo el muro y provocando que la pintura se desprenda.
