**“LA GLORIFICACIÓN DEL BEATO
ANDRÉS HIBERNÓN”**

**ESTUDIO TÉCNICO, ICONOGRÁFICO Y PROCESO DE INTERVENCIÓN
DE UN LIENZO VALENCIANO DEL SIGLO XVIII**

**Presentado por Alicia Cardona Aparicio
Tutor: María Castell Agustí**

**Facultat de Belles Arts de Sant Carles
Grado en Conservación y Restauración de Bienes Culturales
Curso 2015-2016**

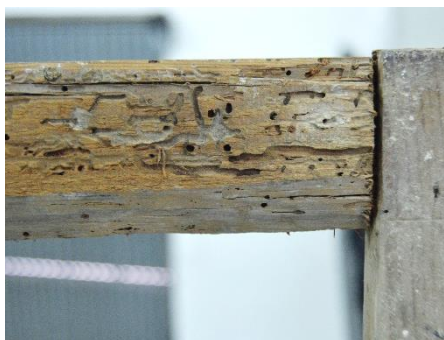
Figura 25: Ataque biológico en bastidor.

El bastidor se encontraba en un lamentable estado de conservación. Sufrió de un ataque biológico por insectos xilófagos, concretamente por *Anobium punctatum* o carcoma común, insecto muy característico en la zona de Levante. Los orificios visibles de forma cilíndrica y oval tenían un diámetro con una media de 2 a 3 mm¹⁸. Además, este deterioro afectaba en mayor proporción a las piezas de madera que se incorporaron en una intervención anterior, la izquierda vertical y el travesaño horizontal, las cuales ya provocaban daños en la obra debido a que no conferían uniformidad en el sistema de ensamblaje y presentaban diferentes calidades e irregularidad en las medidas.

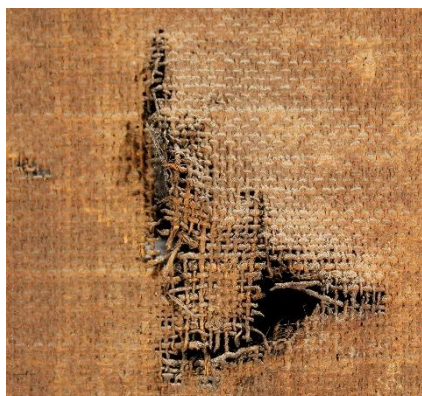
Figura 27: Rasgado.

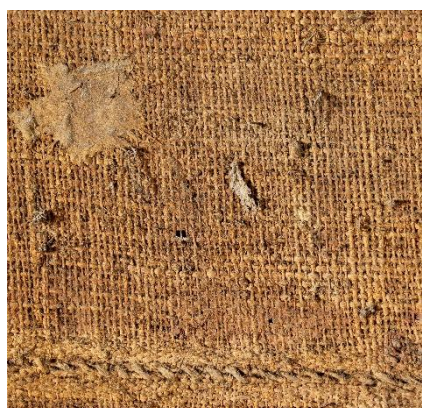
Figura 28: Detalle suciedad superficial y restos en reverso.

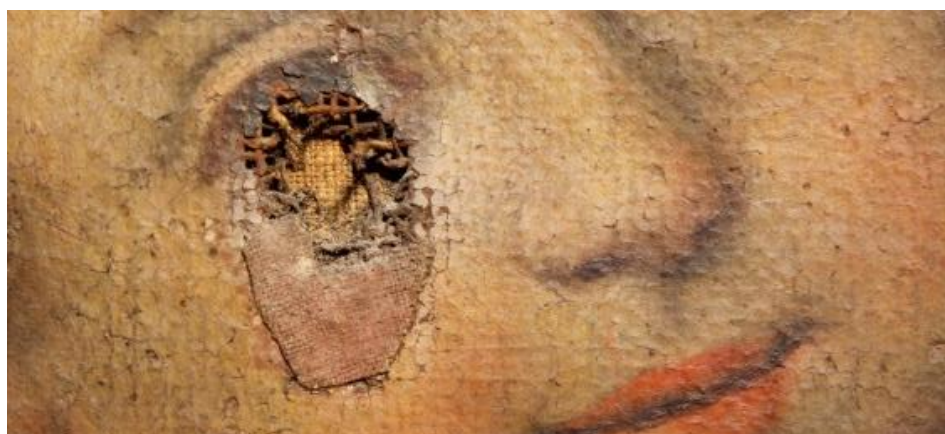
Figura 34: Intervención anterior en roto.

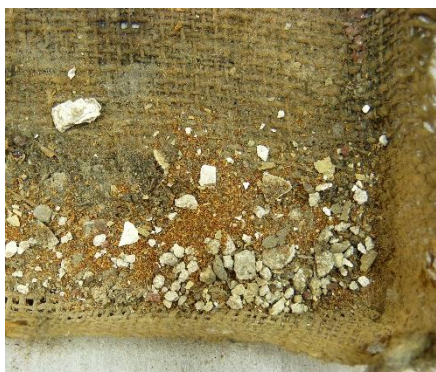
Figura 37: Detalle restos de suciedad depositada al retirar el bastidor.

Una vez protegida la superficie pictórica, se procedió a desclavar la obra de su bastidor, utilizando las herramientas necesarias para la extracción de los clavos que se encontraban oxidados y debilitados debido a la humedad y al paso del tiempo, por lo que en algunas zonas fue necesario crear pequeñas incisiones con el bisturí alrededor de éstos. De esta manera, se comenzó a realizar la limpieza del reverso del soporte textil. En primer lugar, una limpieza superficial con brocha suave, y aspiración controlada, necesaria para eliminar la cantidad de polvo, yeso, suciedad y pequeñas piedras acusada sobretodo en la parte inferior por la gravedad, que se había depositado. Después, la eliminación de antiguas intervenciones que presentaban débil adherencia y de sus correspondientes restos de adhesivo con la ayuda de pinzas de disección, espátulas metálicas y bisturíes. Para completar el proceso, se realizó una limpieza con goma Whisab® de toda la superficie. Esta goma está compuesta por caucho sintético, en su uso se genera una viruta que arrastra y atrapa la suciedad pero que es necesario eliminar por completo.

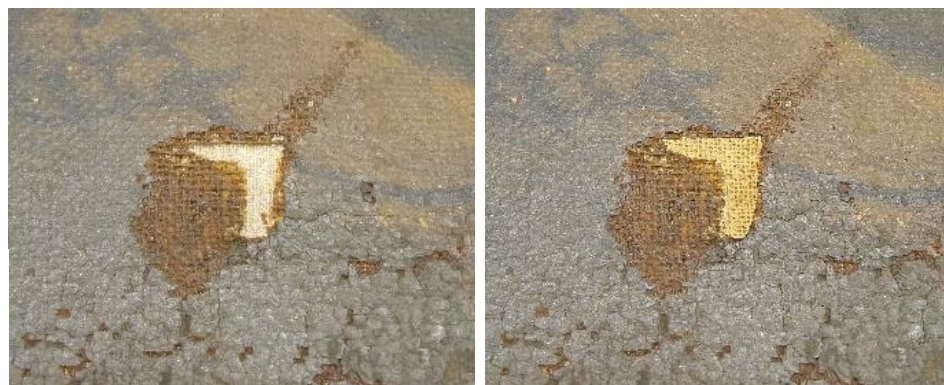
Figura 43: Izquierda, laguna sin intarsia.

Finalmente, se desprotegió la obra con la humectación con agua desmineralizada del TNT, mediante hisopos y con la ayuda de pinzas de disección se colocaron por anverso intarsias con tela de lino teñida e impermeabilizada, en sentido de la trama y urdimbre, quedando adheridas mediante la regeneración del adhesivo de Beva® 371 del entelado con aplicación de calor puntual y la interposición de un papel siliconado Melinex®. Esto se realizó para que el estuco que se aplicara posteriormente no tuviera una densidad muy gruesa y pudieran ocasionarse grietas, además de facilitar su aplicación y proporcionar una textura similar a la original²⁴.

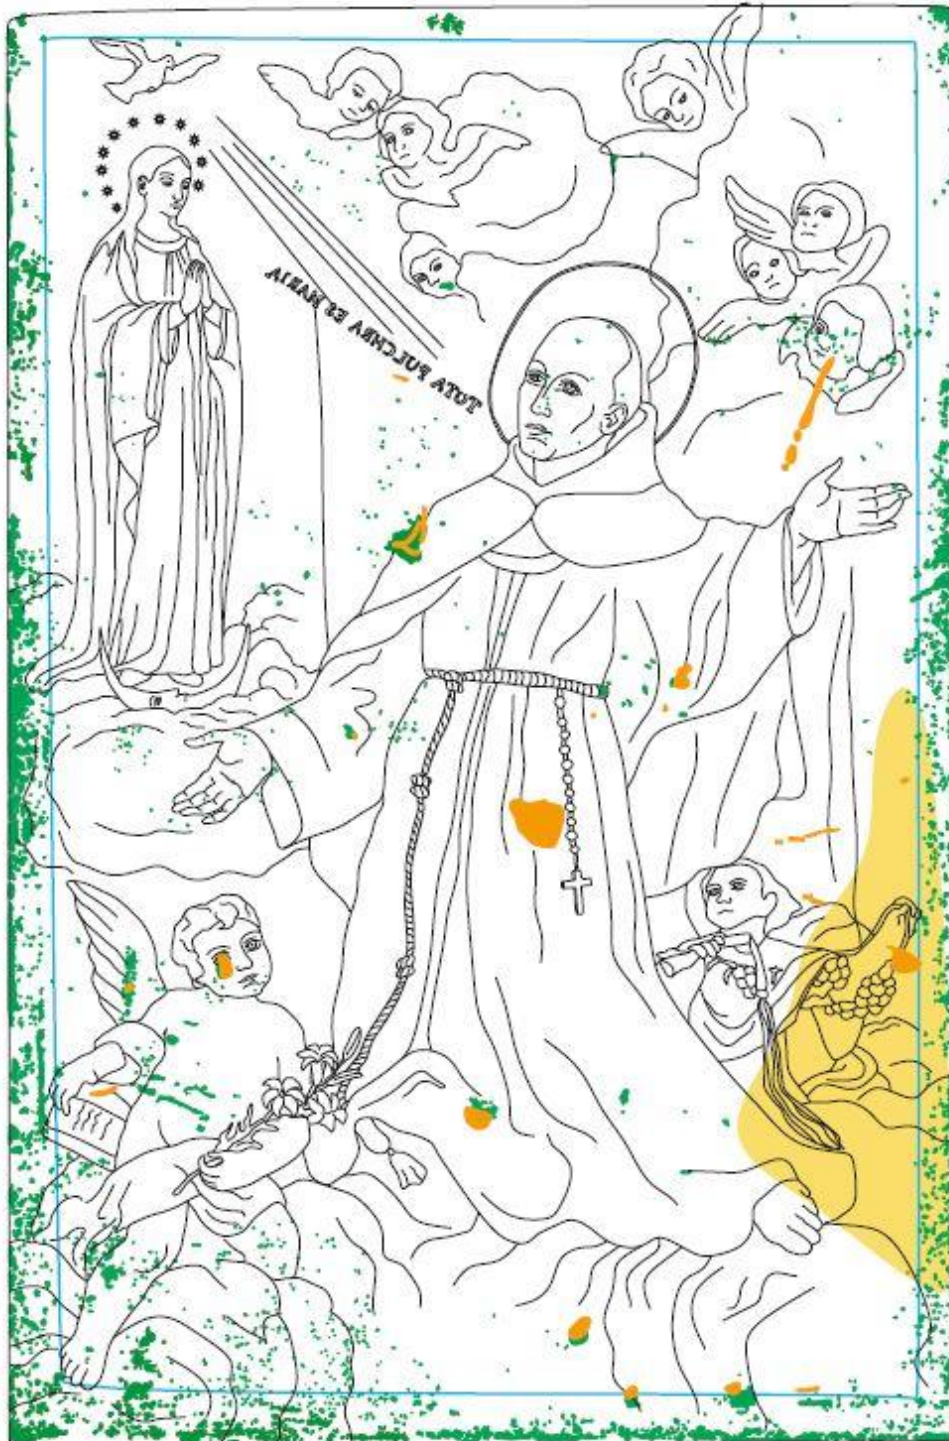
| | Pérdidas y pulverulencia | | Marca del bastidor |

Figura 75: Diagrama de daños de la película pictórica

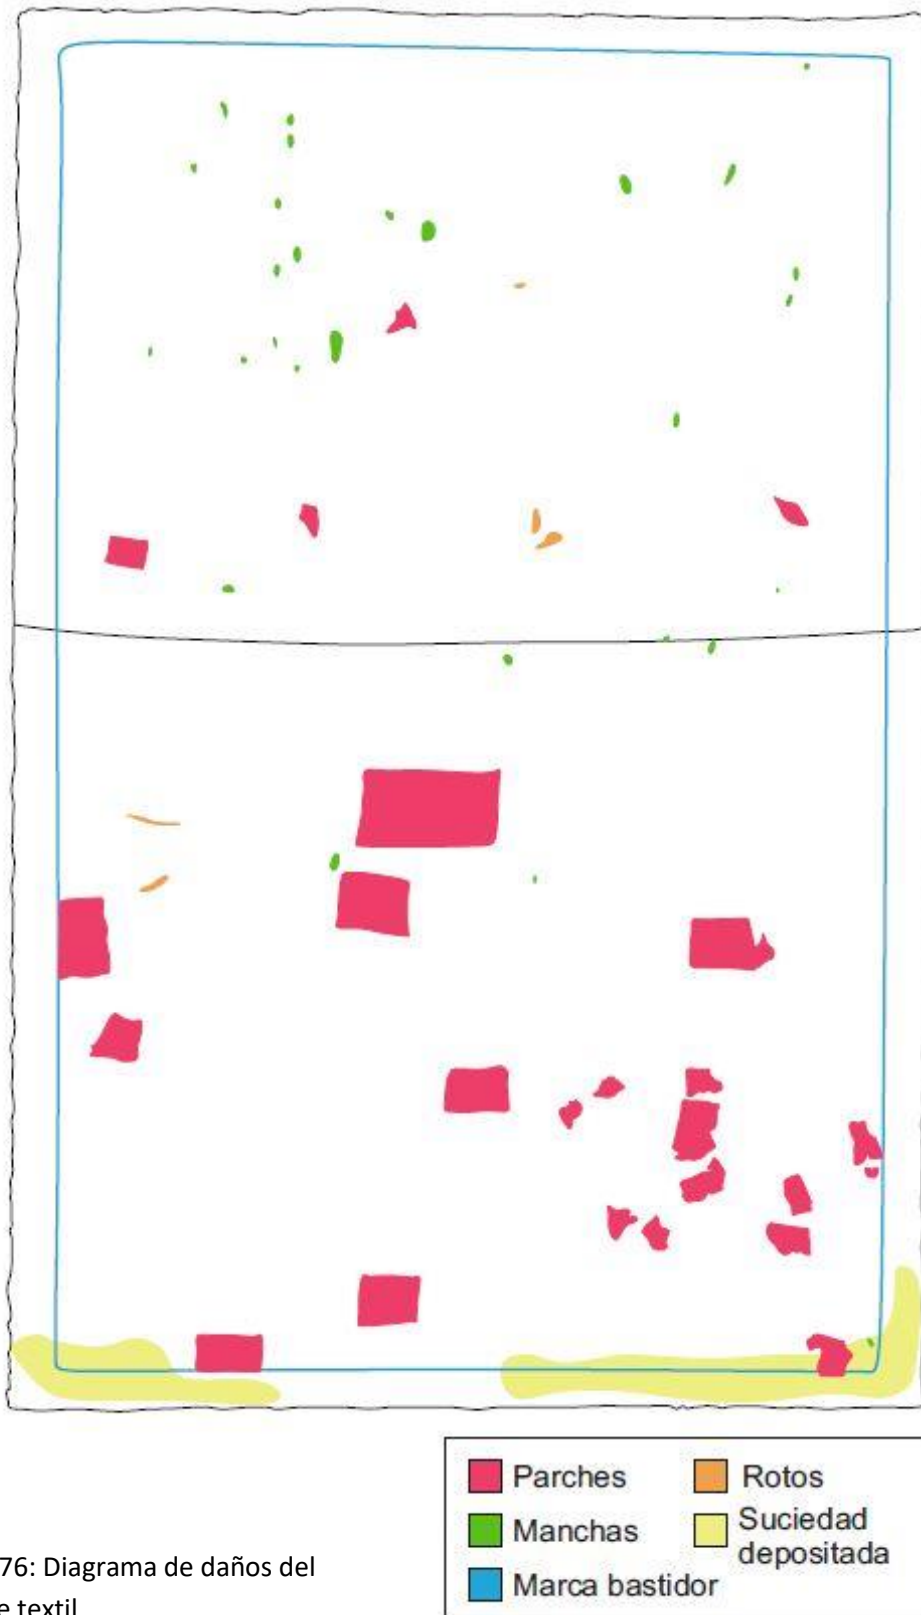
Figura 76: Diagrama de daños del soporte textil
