TFG

ESTUDIO Y PROPUESTA DE INTERVENCIÓN DE LOS ELEMENTOS ORNAMENTALES DE LA NAVE CENTRAL DE LA IGLESIA NTRA. SRA. DE LOS ÁNGELES (TUÉJAR)

Presentado por Marina Ortiz González

Grado en Conservación y Restauración de Bienes Culturales

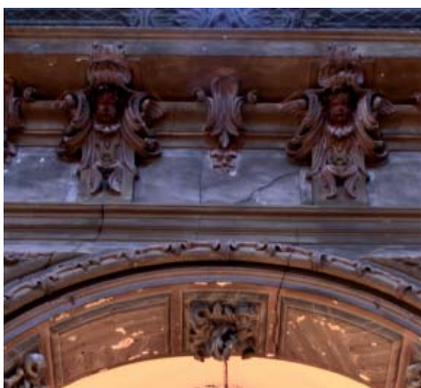
El edificio presenta una serie de grietas en el interior agrupadas en la zona de cornisa y bóveda con una clara direccionalidad. Siendo las de mayor entidad aquellas que se sitúan en la clave del arco.

Estas grietas afectan tanto a los estratos más superficiales como a los elementos sustentantes del edificio (muros de carga y bóveda) de lo que se deduce que su origen es de tipo estructural.

Fig 5.1: Grietas en arco y cornisa.

La grieta que recorre de forma longitudinal la clave de la bóveda está provocada por un desplome hacia el exterior de los muros de carga.⁴⁶ El estado tensional generado por el desplome y los empujes provocados por la bóveda fracturada unido a un asiento diferencial sufrido a los pies de la iglesia⁴⁷ pudo haber sido la causa de las grietas localizadas en la cornisa.⁴⁸

Tras las obras realizadas en 1983 se detuvo el movimiento de grietas, por lo que se estima que éstas están estabilizadas. Sin embargo, se estima que sería conveniente comprobar que efectivamente no siguen activas mediante testigos o fisurómetros realizando un seguimiento previo a la intervención.

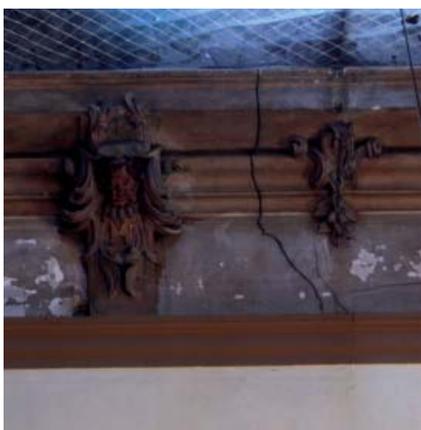
Fig 5.2: Grieta en cornisa del crucero.

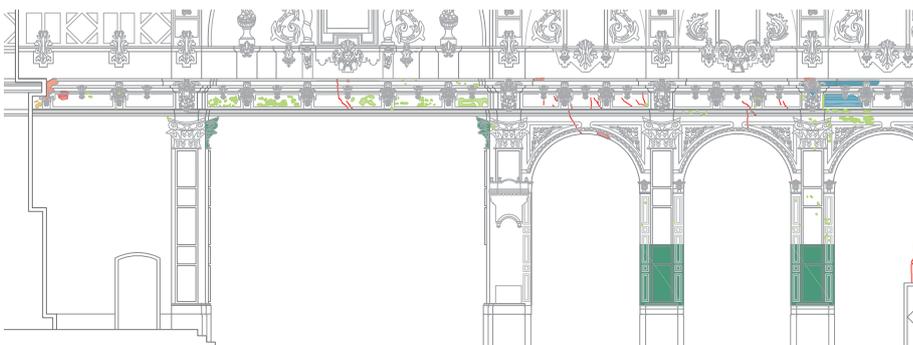
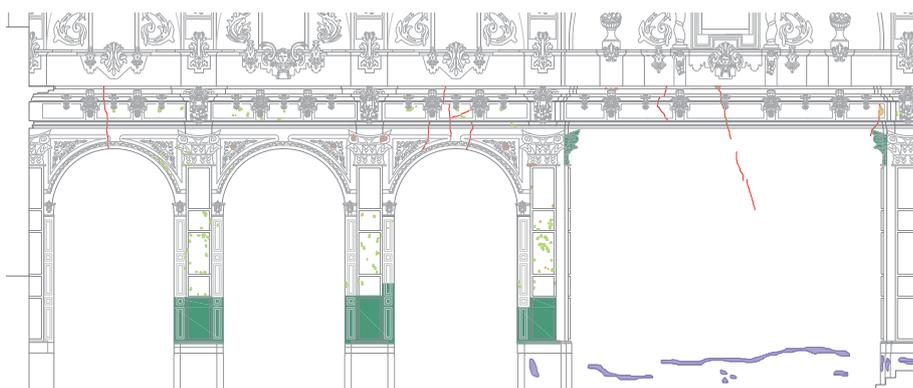
Figs 5.3 y 5.4: Diagramas con direccionalidad de las grietas.

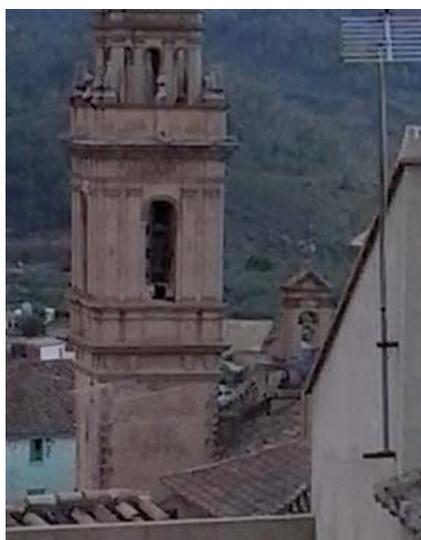
Fig 5.5: Encuentro torre y cubierta.

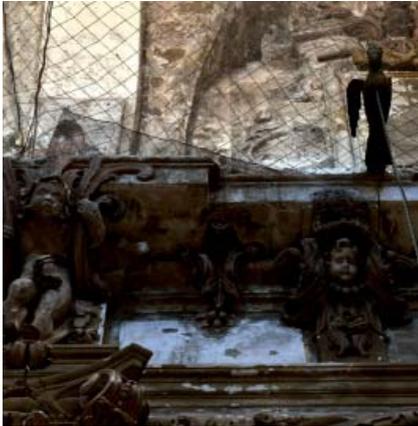
En los elementos realizados íntegramente en yeso estas filtraciones han provocado la pérdida de la película pictórica y del estrato de preparación y han afectado al interior del elemento solubilizando el sulfato cálcico que los compone y arrastrándolo hacia la superficie. Como consecuencia, los rostros y cuerpos de querubines y *putti* están erosionadas y con una textura externa en forma de cráteres y su estructura probablemente se presente con falta de cohesión interna.

Fig 5.6: Zona afectada por la filtración.

La consolidación de los elementos de yeso afectados por las filtraciones se realizará mediante impregnaciones o infiltraciones con productos que deberán ser probados de forma previa para testar su eficacia en este caso concreto⁷⁸. Algunos de los materiales que se podrían utilizar son:

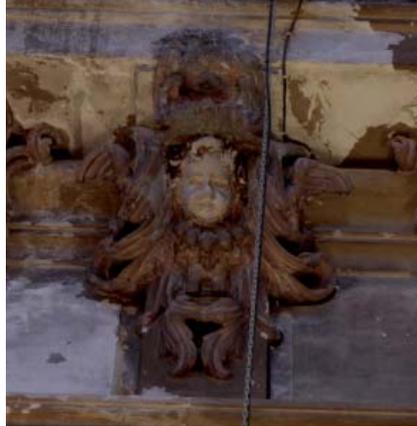
Fig 5.7: Querubín con rostro afectado por filtración.

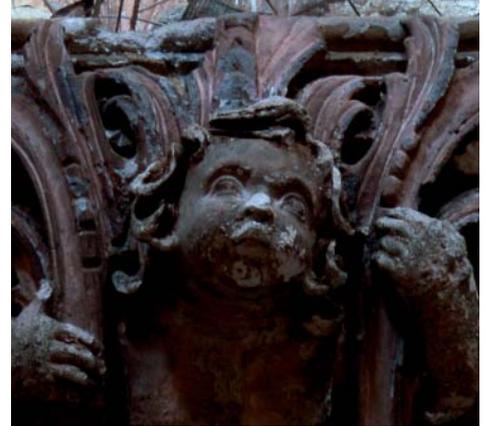
Fig 5.8: distintos niveles de daño en el putti.

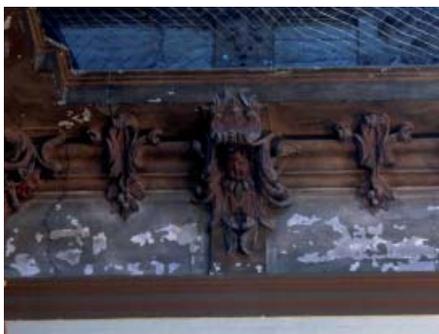
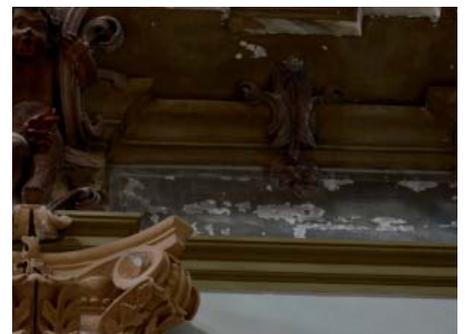
Aunque el foco de humedad se eliminó con las obras de retejado realizadas en 1983⁵², como consecuencia de las filtraciones a las que estuvo sometido el muro, se observan desprendimientos de la película pictórica en el interior de la nave. Estas son por lo general, de pequeño tamaño y repartidas en la superficie de la zona de cornisa y pilastras. Estos desprendimientos son consecuencia de la pérdida de adherencia en la unión entre película pictórica y preparación o entre preparación y enlucido como efecto del hinchamiento de los materiales de naturaleza proteica en contacto con la humedad.

Fig 5.9 y 5.10: Desprendimiento de película pictórica en zona del arquitrabe.

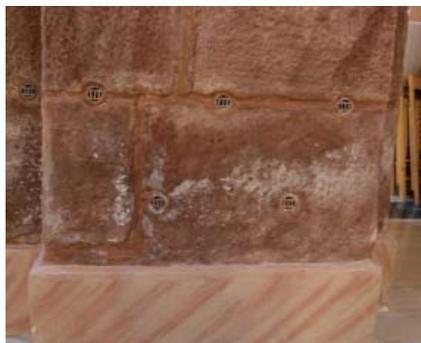
Fig 5.11: Eflorescencias en la basa de una pilastra.

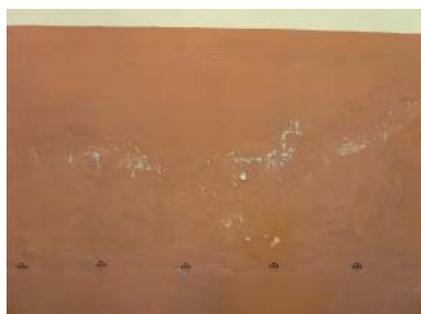
Fig 5.12: Eflorescencias en muro lateral.

Este fenómeno viene propiciado por dos factores: la porosidad del muro (mampuestos de rodano⁵⁴ cogidos con mortero de cal) y la ubicación de la cimentación dentro de una falda freática. Además, el contenido en humedad es mayor en el muro izquierdo por estar ubicado dentro de un patio interior cubierto lo que dificulta la aireación de la su cara externa. Como consecuencia de las fluctuaciones de la humedad en el interior del muro unido a las variaciones de temperatura, se observa la aparición de eflorescencias en los paramentos interiores y pilastras en el lado izquierdo de la nave.

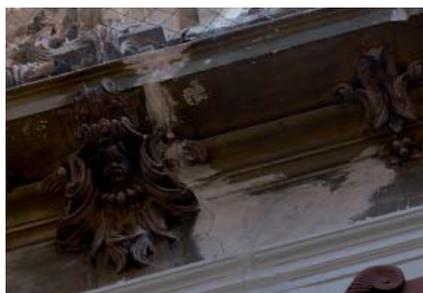
Estas obras contemplaban la “reparación de grietas de la bóveda en intradós y extradós más refuerzo”⁵⁷. Durante estas obras, se procedió al enmasillado de la grieta de la bóveda y de parte de la cornisa siendo los acabados de muy baja calidad. Además, debido al carácter de emergencia de las obras, no se llegó a contemplar el tratamiento de reintegración de las lagunas provocadas por dichas grietas.

Figs. 5.16: relleno muy invasivo de una grieta.

Para el retacado, si las grietas son profundas, se procederá al relleno de las mismas mediante inyección de morteros específicos de carácter resinoso, inorgánico o mixto. Para las fisuras más superficiales, se estucará con una masilla que posea cuerpo y flexibilidad suficiente pudiendo ser esta tanto de tipo comercial como manufacturada por el conservador.

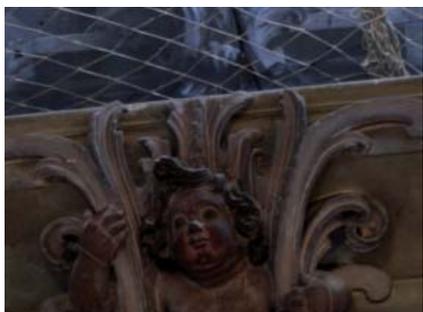
En primer lugar, el desprendimiento de parte de los elementos decorativos de la cornisa en las zonas cercanas al margen superior de esta y que afectan a los elementos más débiles de la pieza. Estas roturas están causadas por golpes sufridos durante el montaje y desmontaje de andamios o, como en el caso de los elementos superiores de los cardos de los *putti*, durante la instalación de la red que cubre la nave.

Figs. 5.17: Desprendimiento de elementos en cardos de los *putti*.

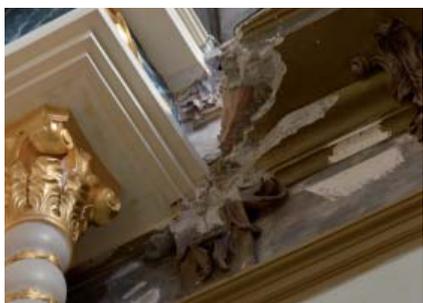
El segundo tipo de daño se localiza en el encuentro de la cornisa con el retablo del altar mayor. En esta zona se eliminó mediante picado parte de la cornisa para la instalación del retablo de los años 40 ya que era de mayor tamaño que el original. Este procedimiento se realizó de forma muy invasiva y sin rematar estéticamente en la zona del encuentro.

Figs. 5.18: Daños causados por la instalación del nuevo retablo.

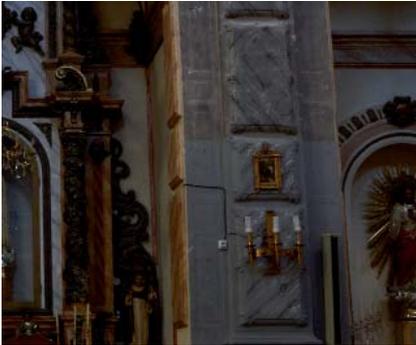
Fig 5.20: Corte en el tono de la pintura.

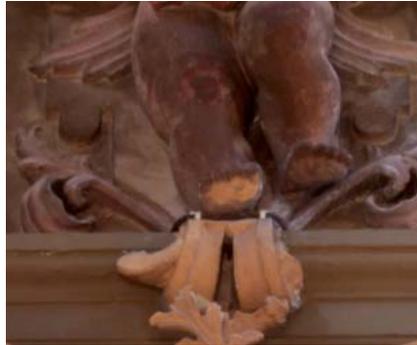
Fig 5.21: Invasión de pie con el repinte.

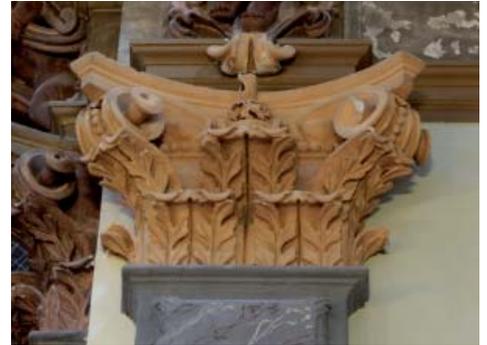
Fig 5.22: Capitel repintado en tono ocre.
