ESTUDIO Y PROPUESTA DE INTERVENCIÓN DE PINTURAS MURALES DE LA HABITACIÓN CON CENEFA DE LA CASA MARIANO AMIGÓ EN PUÇOL (VALENCIA).

Presentado por Laia Agost Grandío

Facultat de Belles Arts de Sant Carles

Curso 2015-2016

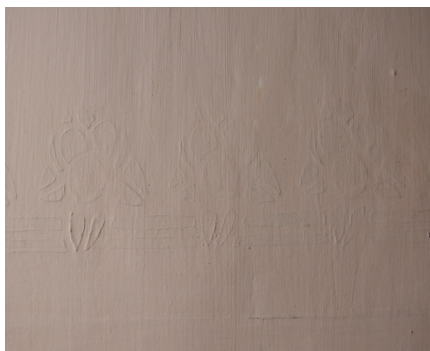
Figura 28. Detalle encalado con relieve de la cenefa.

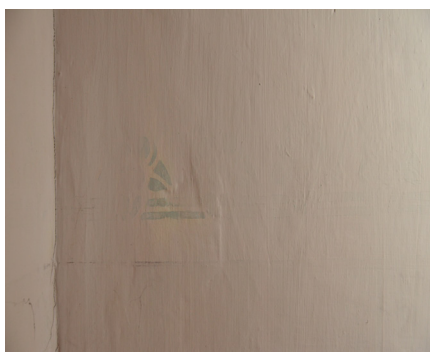
Figura 29. Detalle de zona encalada.

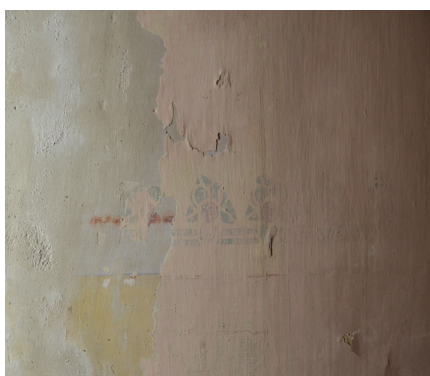
Figura 32. Detalle de zona con encalado y pérdidas.

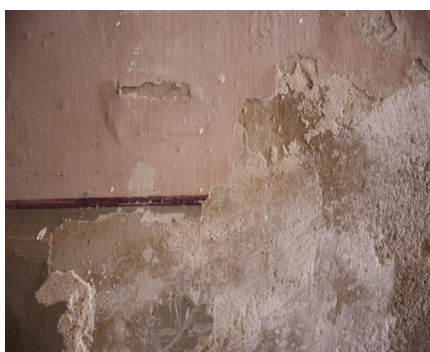
Figura 33. Detalle de zona con pérdidas de película pictórica.

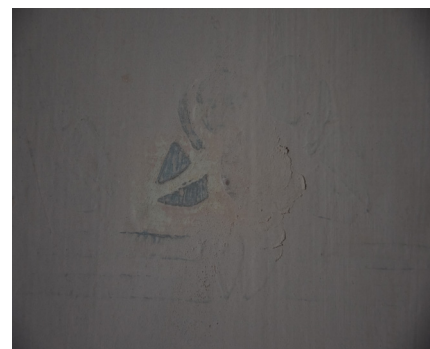
Figura 31. Detalle de zona encalada con pintura descubierta.

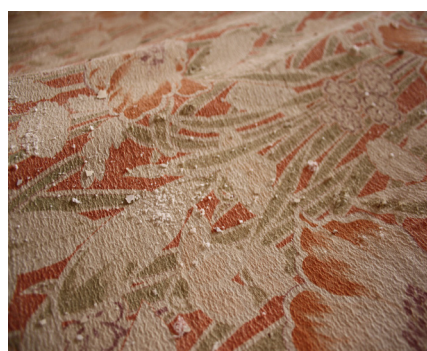
Figura 38. Detalle de las sales desprendidas del techo sobre la cama.

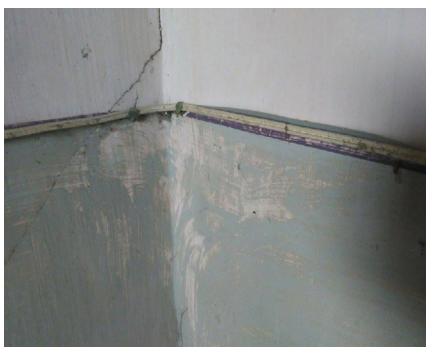
Figura 41. Detalle de suciedad superficial localizada en el zócalo de la esquina sur-oeste.

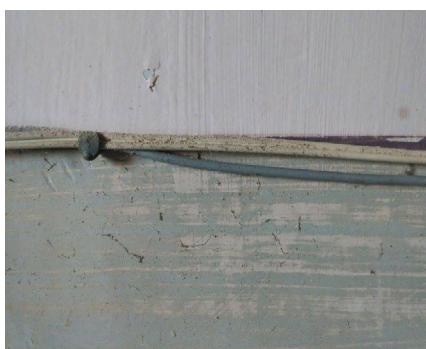
Figura 42. Detalle de suciedad superficial localizada en el zocalo de la pared este.

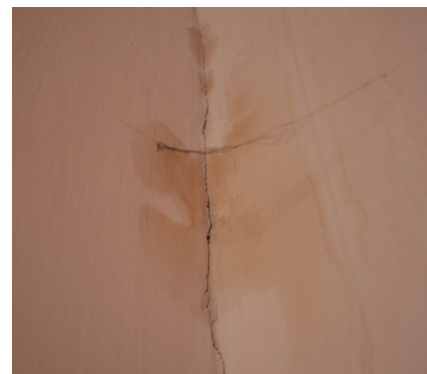
Figura 37. Detalle de suciedad superficial acumulada en la esquina de los muros este-sur.

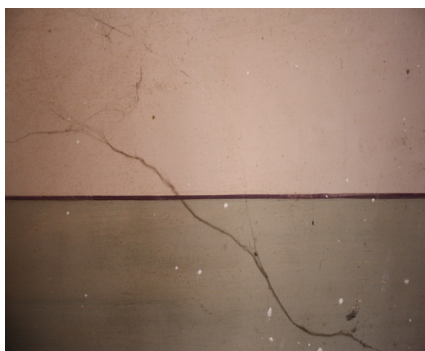
Figura 39. Detalle de suciedad superficial localizada en el zócalo de la pared este.

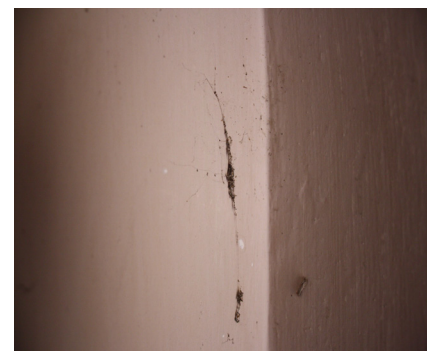
Figura 40. Detalle de suciedad superficial acumulada en la esquina de los muros sur-oeste.

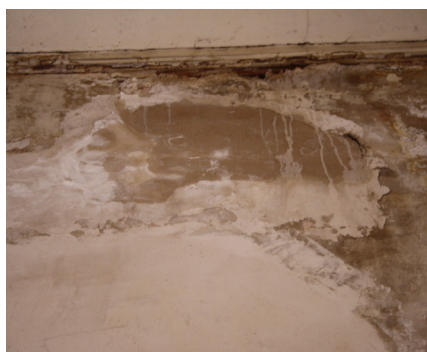
Cabe destacar que en este caso tanto en el muro en el que se encuentra la ventana como en el techo se han hallado numerosas eflorescencias salinas debido posiblemente a la filtración de agua y humedad en las zonas circundantes a la ventana y techo. Estas filtraciones y estos aportes de humedad han causado la afloración de sales a la superficie provocando craqueladuras, abolsamientos y pérdidas de película pictórica puntuales.

Figura 43. Detalle de las sales presentes en el muro norte.

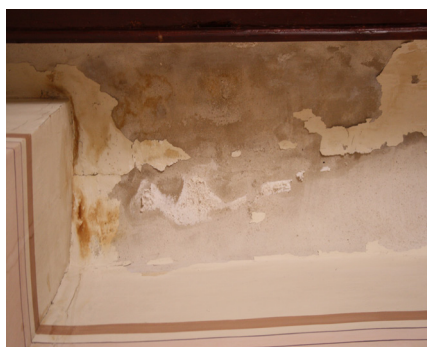
Figura 44. Detalle de las sales presentes en el techo.

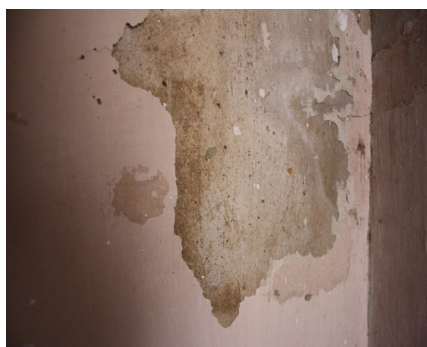
Figura 45. Detalle de una zona con pérdidas en el muro oeste.

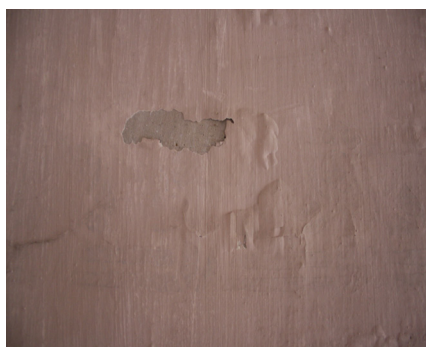
Figura 46. Detalle de una zona con pérdidas en el muro norte.

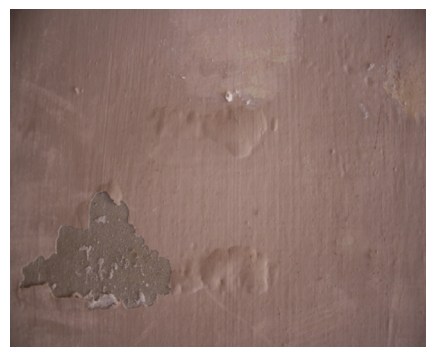
Figura 47. Detalle de una zona con pérdidas y abolsamientos en el muro norte.

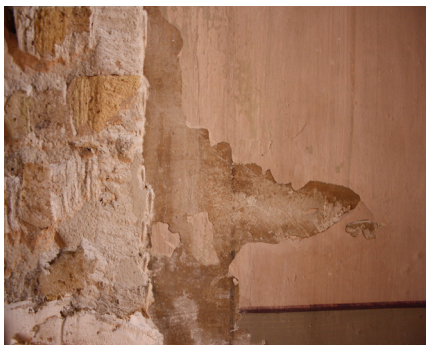
Figura 50. Detalle de pérdidas y otras intervenciones en el muro orientado al norte.

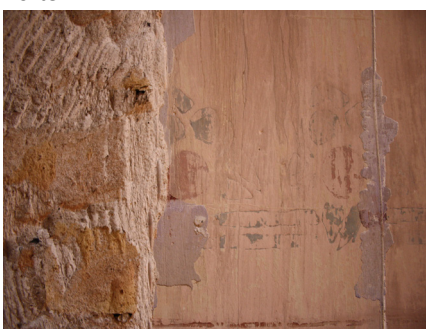
Figura 51. Detalle de pérdidas, película pictórica y otras intervenciones en el muro orientado al norte.

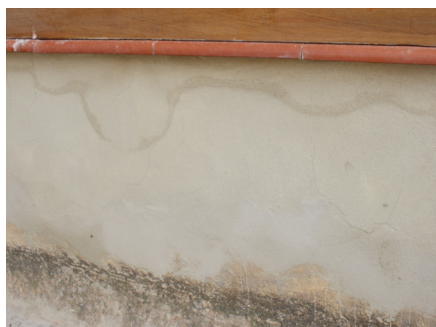
Para la subsanación del problema de humedades se debe considerar si se aprecian roturas en el soporte. Dependiendo de la orientación del muro y de su estructura la lluvia puede afectar en mayor o menor medida. En este caso el muro afectado por sales y humedad está orientado al norte, por ello la afectación ha sido más grave.

Figura 54. Detalle de humedades y otras intervenciones en el muro orientado al norte: vista desde el exterior.

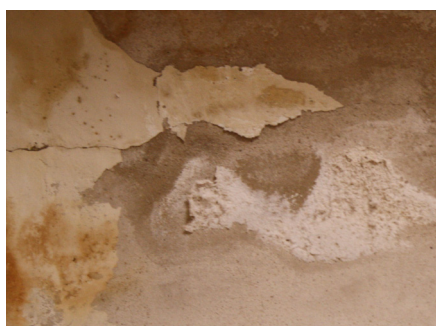
Figura 56. Detalle de humedades y sales presentes en el techo.

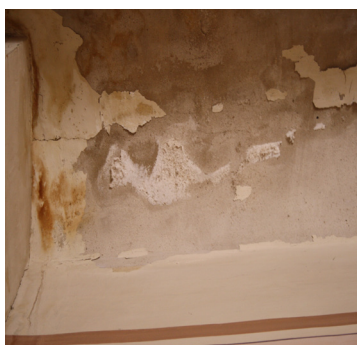
Figura 64. Detalle de las sales encontradas en el techo.

Los resultados obtenidos únicamente han dado positivo en nitratos NO₃⁻, sales cuya eliminación resultará menos dificultosa por ser altamente hidrosolubles.

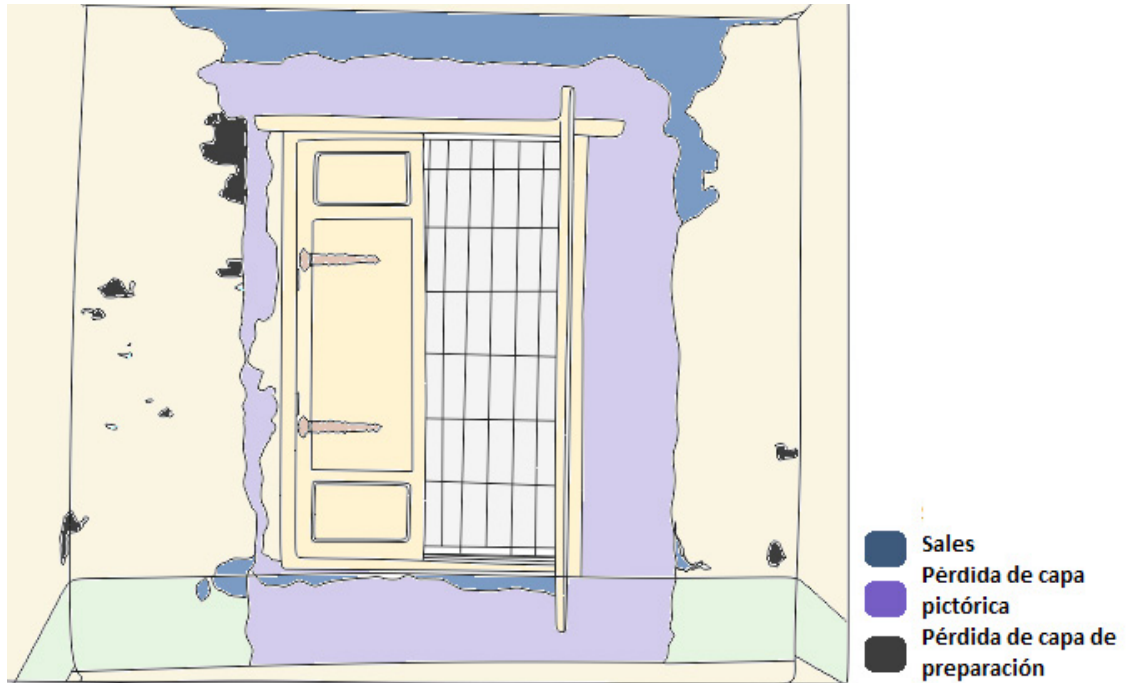
Figura 68. Diagrama de daños del muro norte: Sales y pérdidas de película pictórica.
Proyecto: Casa-Museo Mariano Amigó. Puçol: habitación "Cenefa".

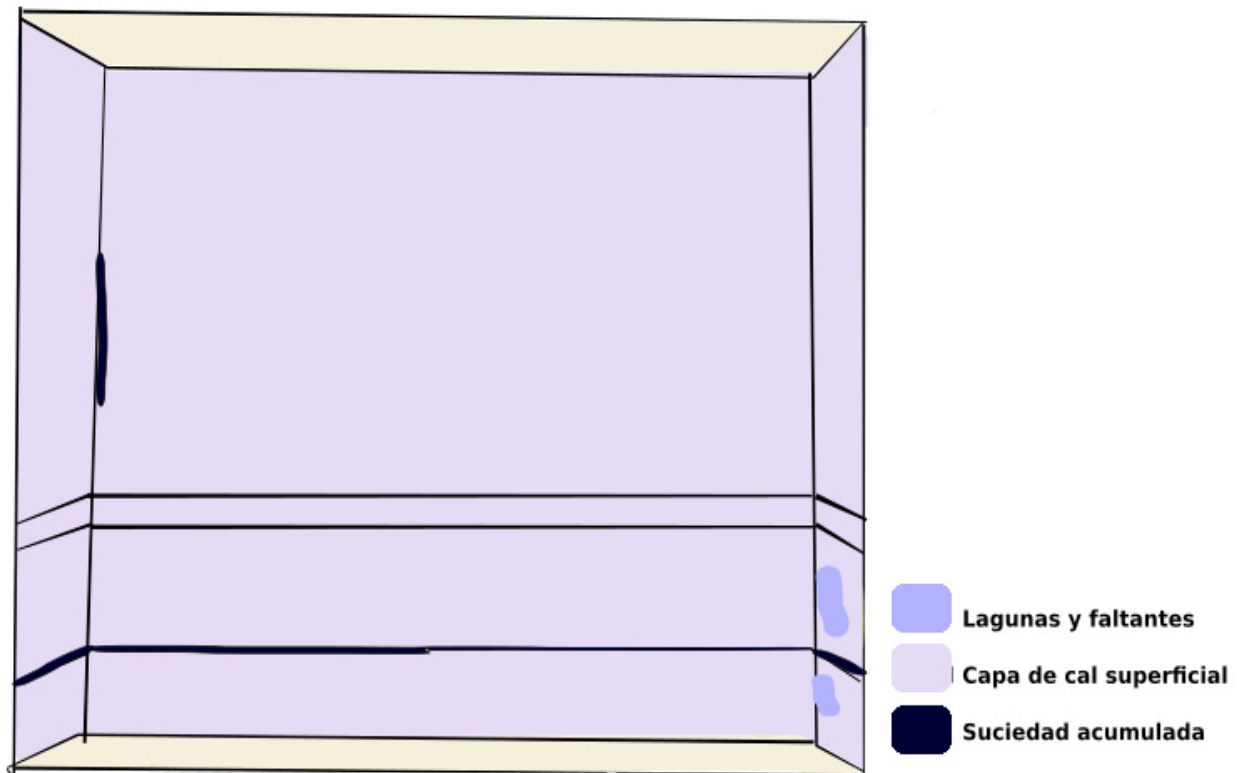
Figura 69. Diagrama de daños del muro este: Presencia de cal y suciedad superficial.
Proyecto: Casa-Museo Mariano Amigó, Puçol; habitación "Cenefa".

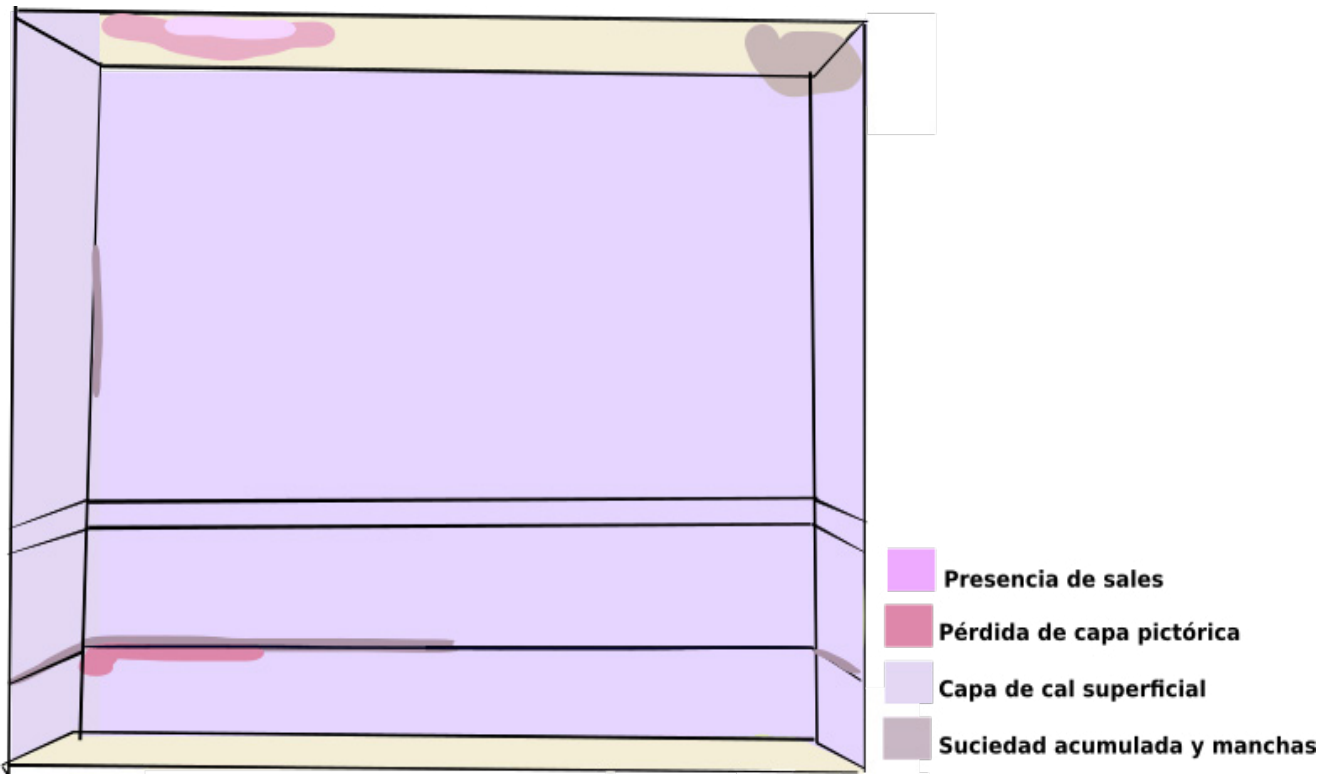
Figura 70. Diagrama de daños del muro sur: Presencia de cal y suciedad superficial.
 Proyecto: Casa-Museo Mariano Amigó, Puçol; habitación "Cenefa".

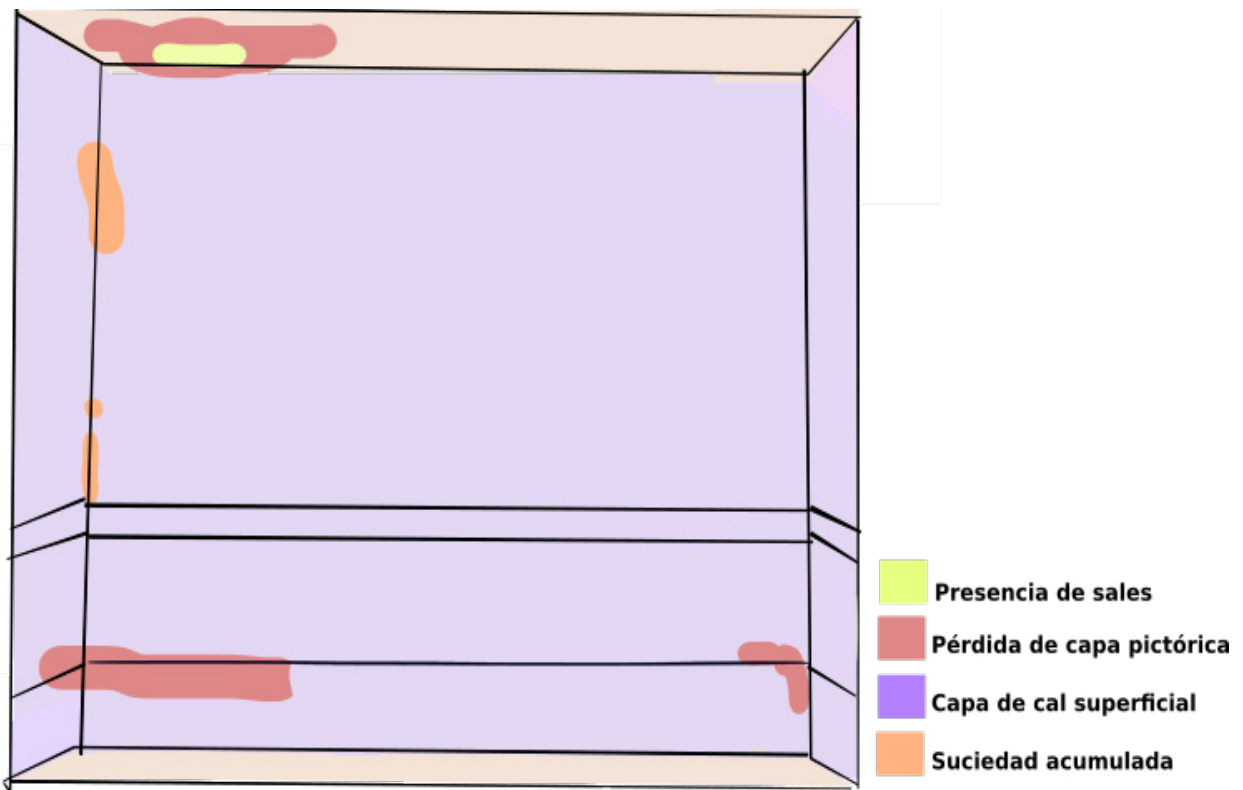
Figura 71. Diagrama de daños del muro oeste: Presencia de cal, suciedad superficial y pérdida de película pictórica.
 Proyecto: Casa-Museo Mariano Amigó, Puçol; habitación "Cenefa".

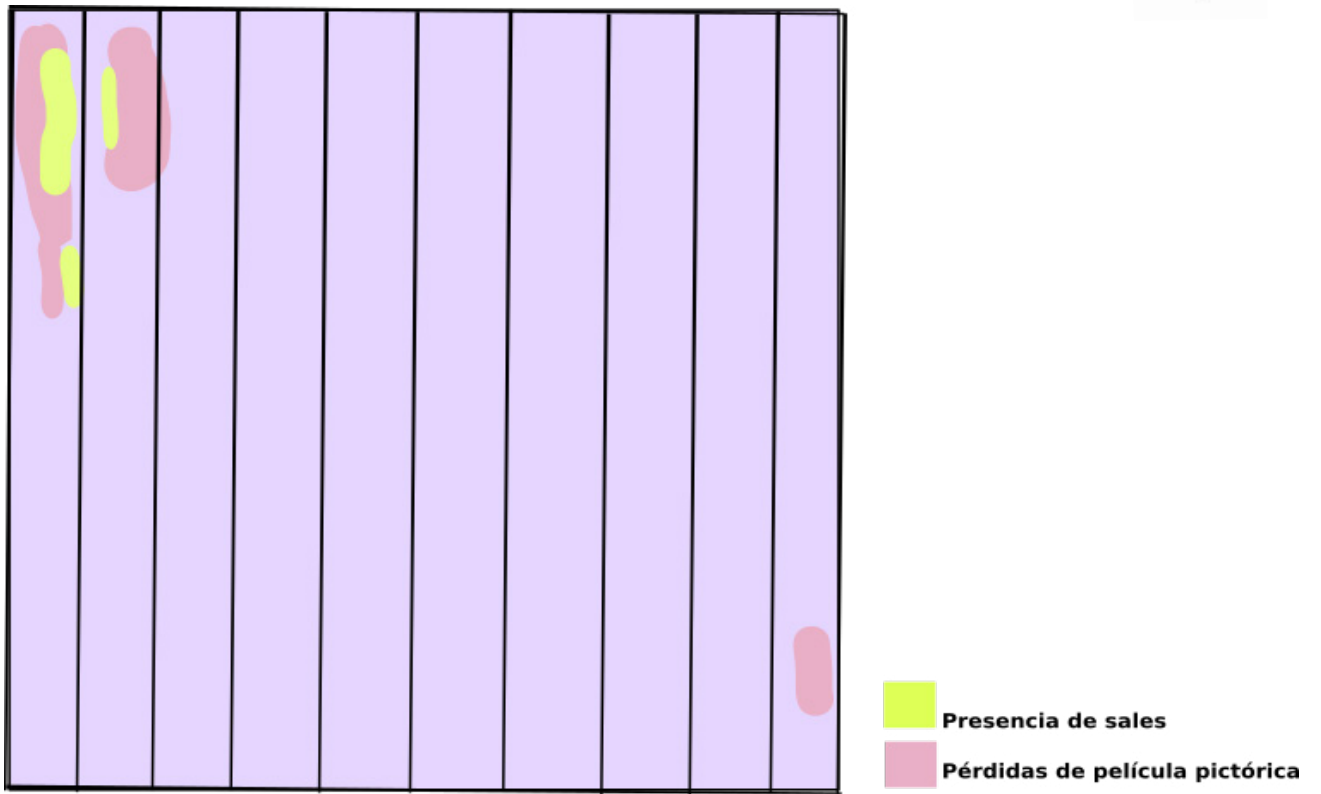
Figura 72. Diagrama de daños del techo: Presencia de sales y pérdida de película pictórica. Proyecto: Casa-Museo Mariano Amigó, Puçol; habitación "Cenefa".
