Estudio previo y análisis del edificio con propuesta de intervención del “Molí de Peris”. Petrés (Valencia)

Diciembre 2016

FERNANDO PERIS ADALID

ESCOLA TÈCNICA SUPERIOR
ENGINYERIA
D'EDIFICACIÓ

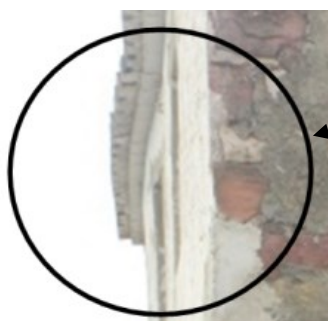
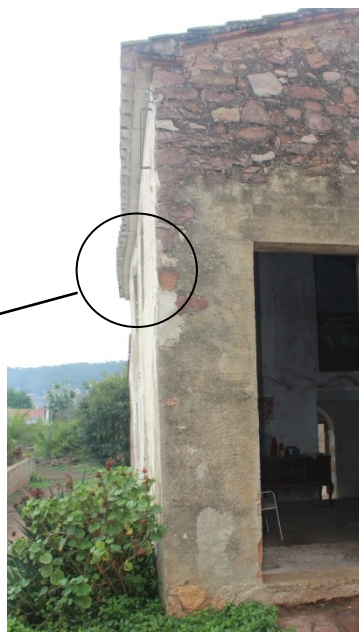
Pérdida de la verticalidad en muro de carga de la fachada este.

En la fotografía 12 podemos observar cómo se ha producido un abultamiento en la fachada principal, llegando a manifestarse también en el alero de cubierta.

*Fotografía 14. Verticalidad fachada. 2016.
Fuentes propias*

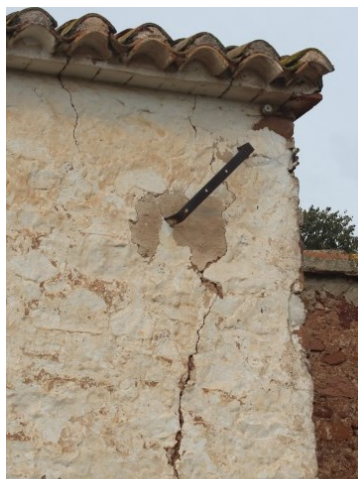
En la siguiente fotografía (15) observamos una grieta vertical y dos pequeñas fisuras verticales junto al alero, no teniendo ninguna de ellas continuidad hacia abajo, lo que hace pensar que el muro derecho correspondiente a la puerta principal haya cedido hacia el exterior cuando se realizó la eliminación del forjado que podía actuar de cosido o que se pueda haber producido por un movimiento por los innumerables golpes que la puerta principal ha sufrido en los asaltos de indeseables al interior del edificio. Observando por el interior no se aprecia nada, ni tan siquiera ha producido humedades, lo que hace pensar que es todo exterior.

Fotografía 15. Grieta vertical en fachada. 2016. Fuentes propias

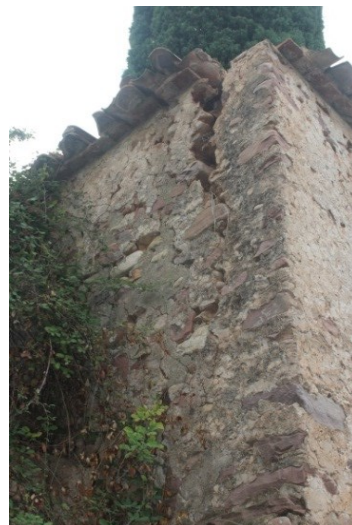
En la fotografía 16 se observa una grieta de considerables dimensiones, separando totalmente por la parte superior el muro oeste del muro norte del patio.

Fotografía 16. Grieta en muro oeste patio. 2016. Fuentes propias

Bajo esta consideración procederemos a realizar un cosido de la grieta y un relleno con un material adecuado a la constitución del muro, que en nuestro caso será tanto el mortero de cal como la lechada realizada con cal apagada.

A continuación replantaremos las grapas a una distancia de entre 25 y 30 cm de separación, realizando taladros para el alojamiento de las patillas y con un diámetro tres veces mayor que el diámetro de la patilla y con una ligera inclinación hacia abajo, de forma que facilite la colocación del mortero, que para esto lo utilizaremos bastardo con una dosificación 1:2:6 para evitar la posible corrosión que produciría su anclaje con un mortero de cal y poder contar con un módulo de elasticidad similar.

Una vez colocadas las grapas realizaremos un mortero fluido a base de arena y cal apagada que iremos colocando de abajo a arriba en toda la grieta rellenándola por completo.

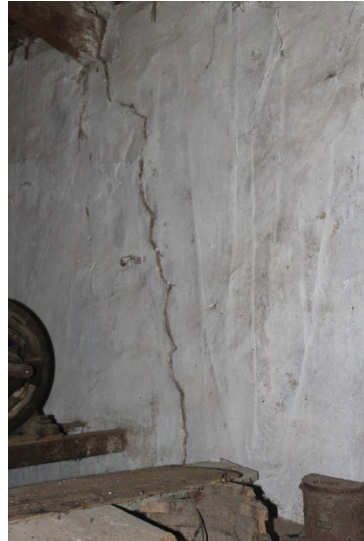
En la fotografía 17 podemos observar una grieta que se ha producido en el muro oeste de la planta de dormitorios, encima del hueco de la escalera, que nace justo en el apoyo de una viga de cubierta y corre en diagonal hasta encontrar la cubierta de la escalera donde desaparece. Observado el mismo punto desde el exterior no se aprecia dicha grieta.

*Fotografía 17. Grieta en muro. 2016.
Fuentes propias*

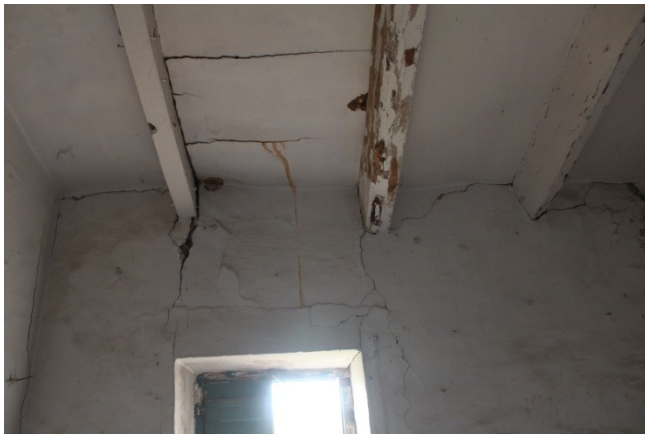
Fotografía 18. Grietas varias. 2016. Fuentes propias

En la fotografía anterior (18) observamos que se han producido grietas en el apoyo de la viga de cubierta y sobre todo en el enlucido que en las dos habitaciones existentes se ha realizado bajo el cañizo (único lugar donde aparece el yeso).

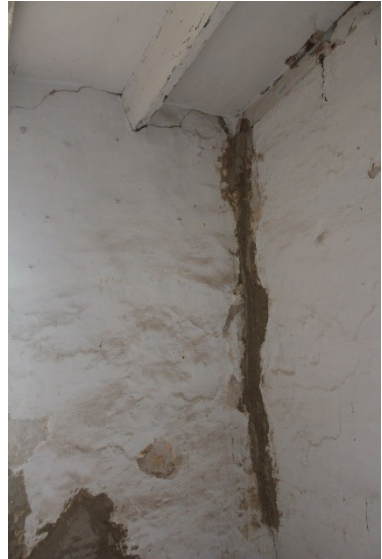
En la fotografía 19 se observa como en la misma habitación que en la fotografía anterior se ha realizado un rejuntado de una grieta con mortero de cemento en la esquina de la unión de los dos muros exteriores, de la que desconocemos su antigüedad.

*Fotografía 19. Grieta interior junta muro.
2016. Fuentes propias*

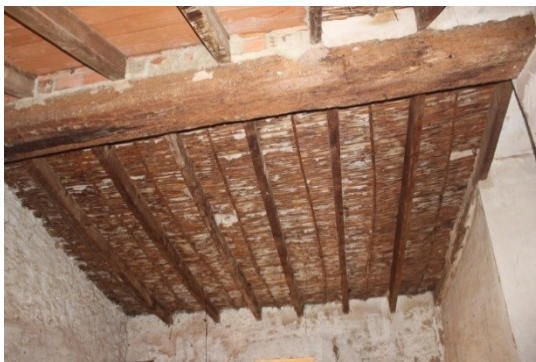
En esta fotografía 26 en la que aparece una de las vigas de carga se aprecia cómo está dañada superficialmente con pérdida irregular de la superficie lisa original y sin orificios en prácticamente toda su superficie.

*Fotografía 26. Viga de carga afectada. 2016.
Fuentes propias*

En este apartado tan solo se realiza la resolución de las lesiones mencionadas en las actuaciones previas, entre las que se encuentran la reparación de la viga de carga con ataque superficial por hongos y la reposición de la viga de forjado colapsada.

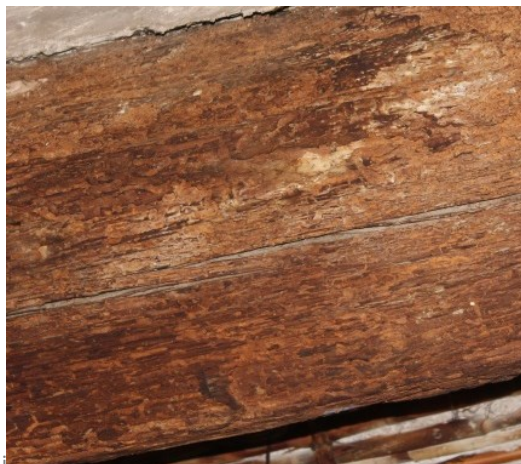
En la fotografía 27, detalle de la anterior se observa que no aparecen orificios, por lo que descartamos tanto la carcoma común(o del mueble) como la carcoma grande (hilótrupes bajulus) y concretamos que se trata de hongos de pudrición parda aparentemente superficial sobre la que realizaremos las pruebas oportunas para determinar la profundidad del daño.

*Fotografía 27. Detalle viga. 2016.
Fuentes propias*

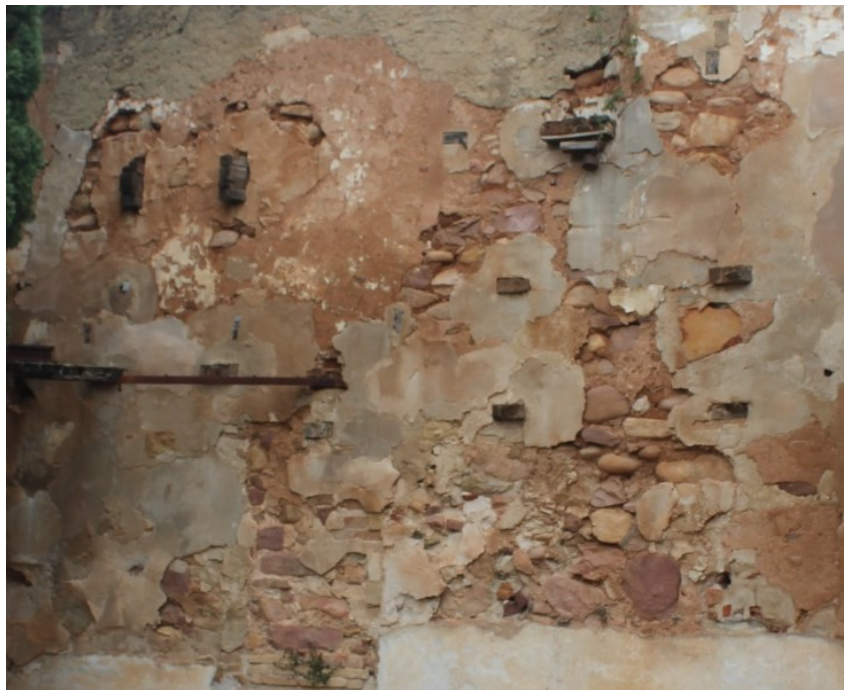
Fotografía 32. Mezcla y falta de revestimientos. 2016. Fuentes propias

En la fotografía 32 podemos apreciar, por un lado, restos de las estructuras de madera que conformaban la maquinaria del antiguo molino, revestimientos en la parte superior con mortero de cemento, realizado al ejecutar el remate del muro al eliminar la cubierta y realizar la coronación del mismo, y por otro lado, diferentes parcheados realizados tanto con yeso como con mortero de cal. También se observan zonas donde se ha producido pérdida de material aglutinante, empezando a quedar las piedras sueltas.

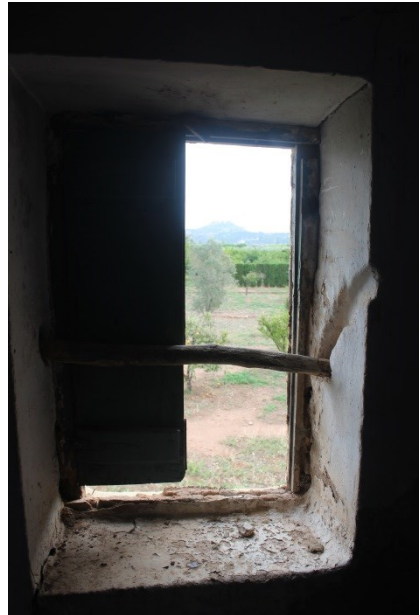
En la fotografía 34 observamos cómo falta una hoja, posiblemente provocado por el vandalismo de intrusos, al tiempo que existe una pérdida del material del marco quedando el resto bastante deteriorado.

*Fotografía 34. Carpintería. 2016.
Fuentes propias*

La totalidad de la carpintería se encuentra en estado ruinoso o desaparecida por lo que solo se contempla la reposición completa de la misma.
