**Rehabilitación de  
vivienda en calle Talega  
nº17 de Algimia de  
Almonacid (Castellón)**

Consiste en el proyecto de rehabilitación de una vivienda unifamiliar del siglo XIX, ubicada en el municipio castellonense de Algimia de Almonacid.

## 2.3 Estudio de Lesiones

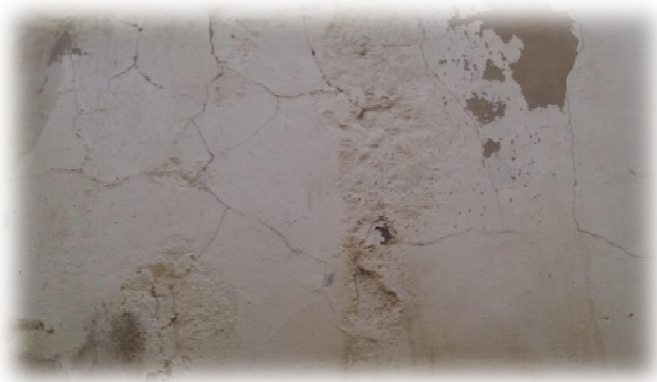
En general, la pintura ha desaparecido en gran parte y se localizan gran cantidad de fisuras en mapa (les02.01), de mayor o menor entidad en la capa de mortero.

*Detalle de fisuración en fachada*

Las lesiones detectadas en fachada se corregirán tras el saneado de la misma, que consistirá en la retirada de los diferentes revestimientos que se han ido superponiendo con el paso del tiempo, hasta llegar a la piedra. Llegados a este punto, se eliminará la parte de mortero en las juntas, en la medida de lo posible.

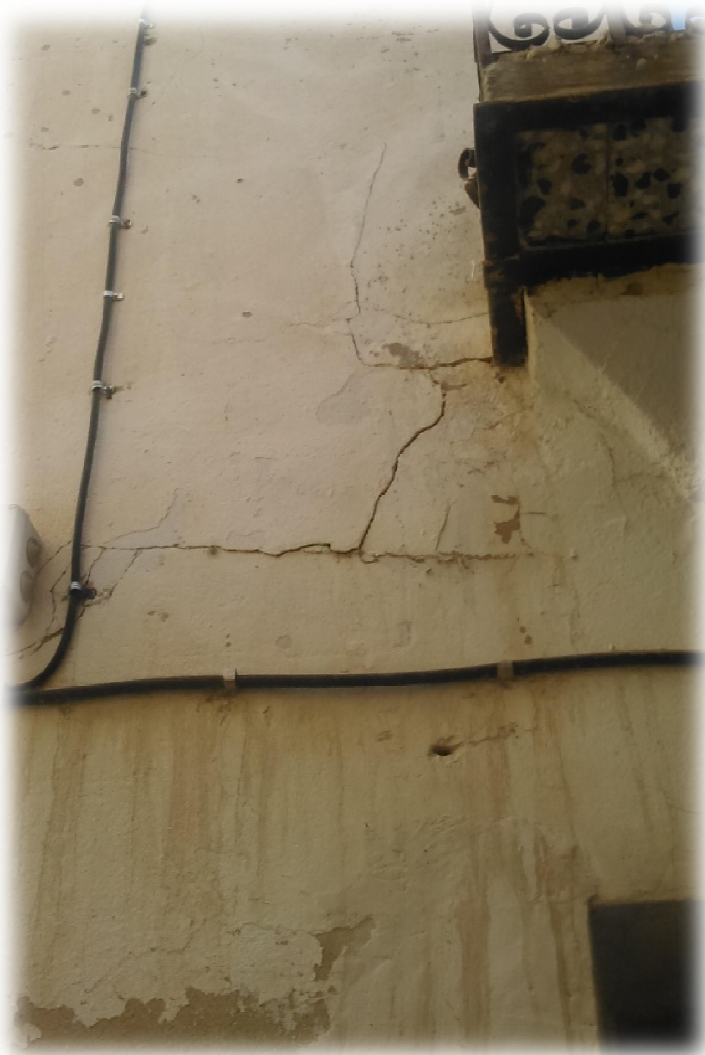
*Fachada*

a) La fachada presenta una degradación en estado avanzado del revestimiento (les02.02), formado este por una mezcla de enfoscado de mortero de cemento, yeso o mortero de cal, según zonas, con terminación en pintura blanca.

- a) La sucesión de capas, para ocultar lesiones anteriores, sin un saneado adecuado del soporte, la falta de cohesión entre capas por la diferencia de materiales (les02.05) (morteros de cal

seguidos de morteros de cemento y los efectos mecánicos provocados por los cambios de temperatura, facilitan la aparición de fisuras. Estas facilitan el acceso de agua, que agrava el problema.

El problema principal es una ejecución deficiente de los revestimientos.

Lesiones activas. El deterioro de la fachada irá en aumento, llegando a ser peligroso para transeúntes, la posibilidad de desprendimientos de placas de mortero.

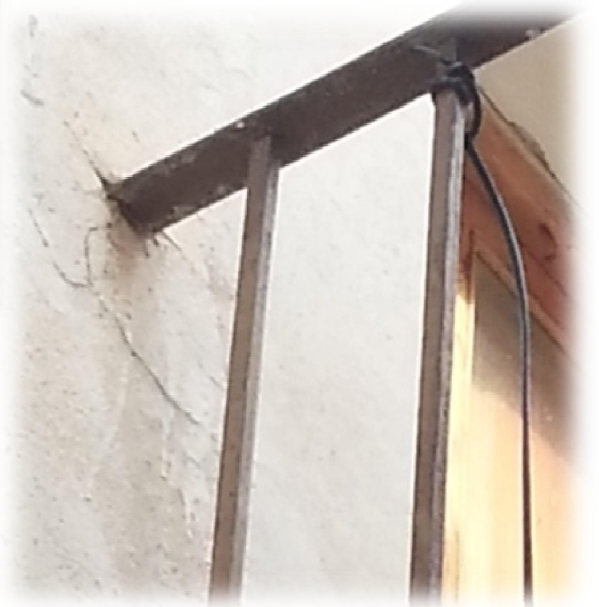
b) La estructura metálica correspondiente al balcón ubicado en primera planta, genera dos tipos de lesión: agrietamiento en los empotramientos y manchas en la pintura.( les02.03 y 04)

Lesión de grado bajo.

- b) Las grietas en los empotramientos del balcón están provocadas por el aumento de volumen del hierro, provocado por la oxidación. Esta última genera manchas de óxido en la fachada

por la escorrentía del agua de lluvia, al carecer el balcón de elementos de goterón y formación de pendiente deficiente.

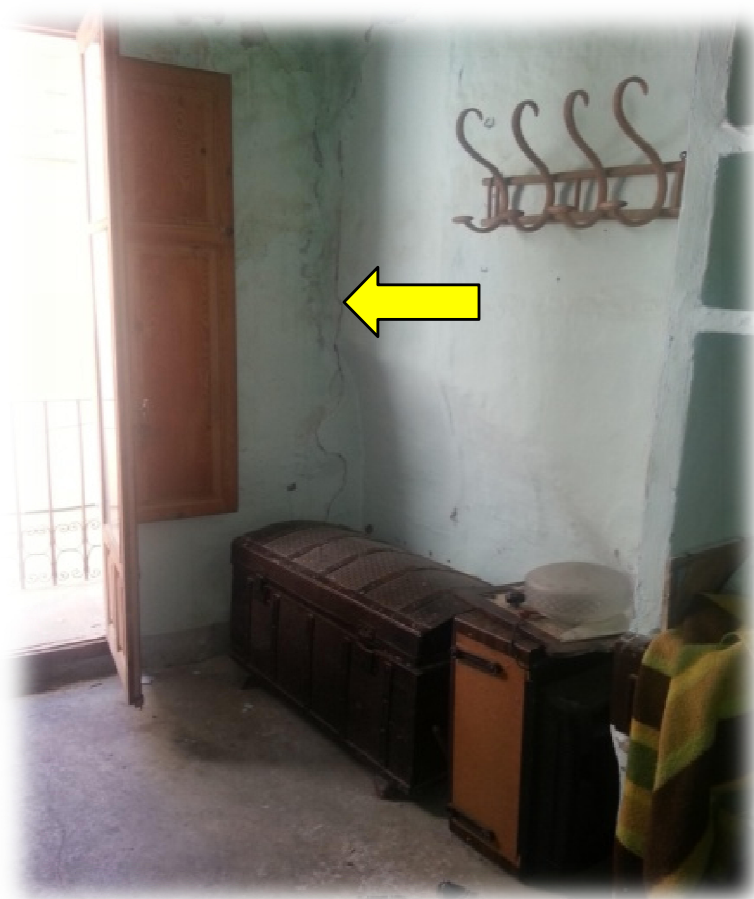
3 grietas de recorrido vertical, de anchura importante (más de 5cm de apertura), con apertura hacia el forjado superior en la existente en el encuentro con la fachada. En un principio antes de destaparlas, se manifestaban en el enlucido interior mediante fisuras (les04.00).

Lesión de grado medio.

Al no ser continua la grieta en las tres plantas, nos lleva a concluir que las causas hay que buscarlas en una mala ejecución del muro y a una escasa calidad de los materiales empleados.

En el momento de limpiar las grietas, pude apreciar que el conglomerante se deshacía en la mano como si fuese tierra seca.

Se puede apreciar también la ausencia de traba en prácticamente todas las grietas encontradas.

Las grietas están estabilizadas.

- Limpieza de la grieta, eliminando todo el material de agarre que esté disgregado.
- Colocación de grapas de acero, a base de redondos de barras de acero corrugado de diámetro 16 en forma de “U”, para cosido de la grieta, disponiéndolas cada 30cm, con la longitud

necesaria en cada caso para entrar 20cm en cada lado de la grieta y otros 20cm de profundidad.

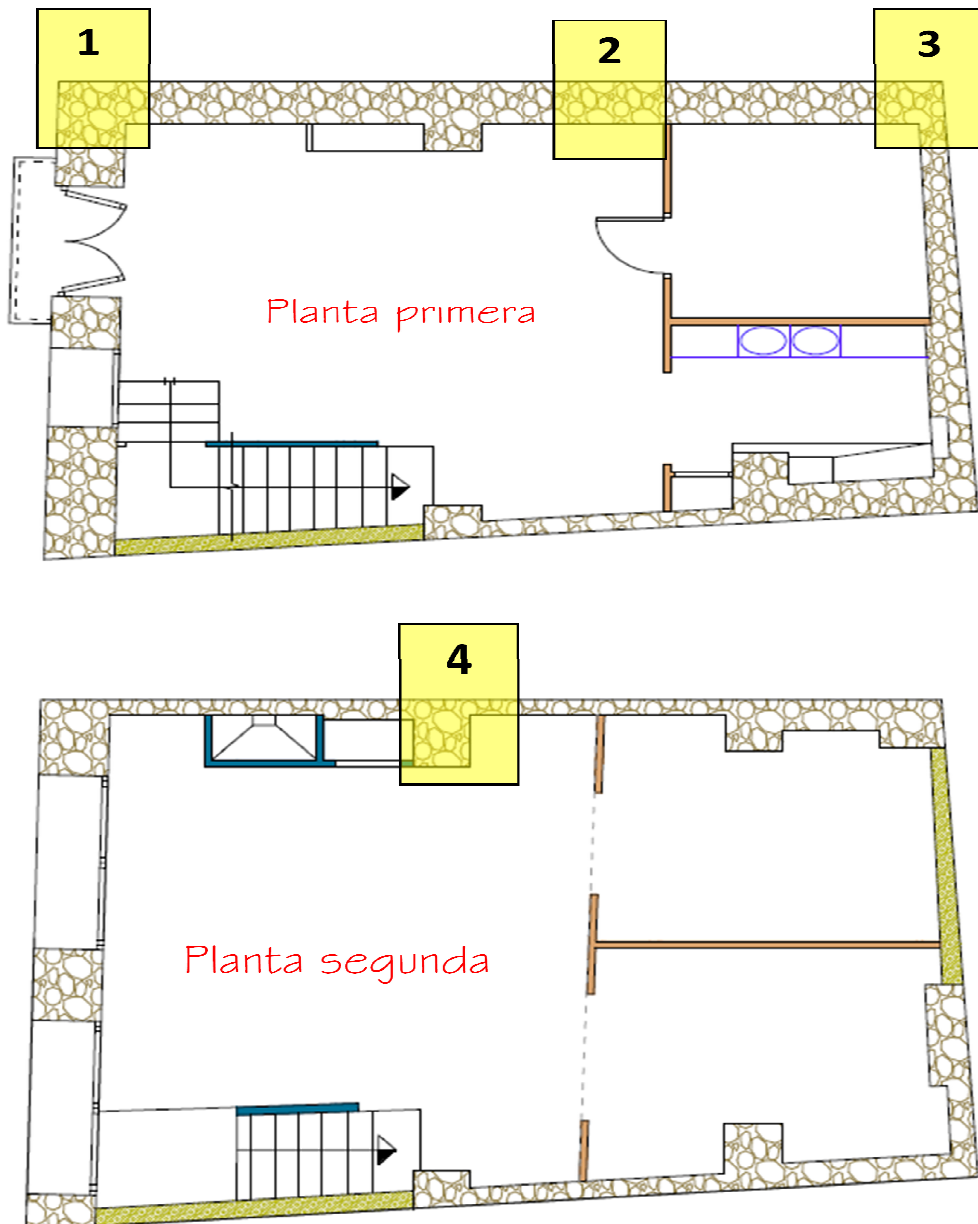
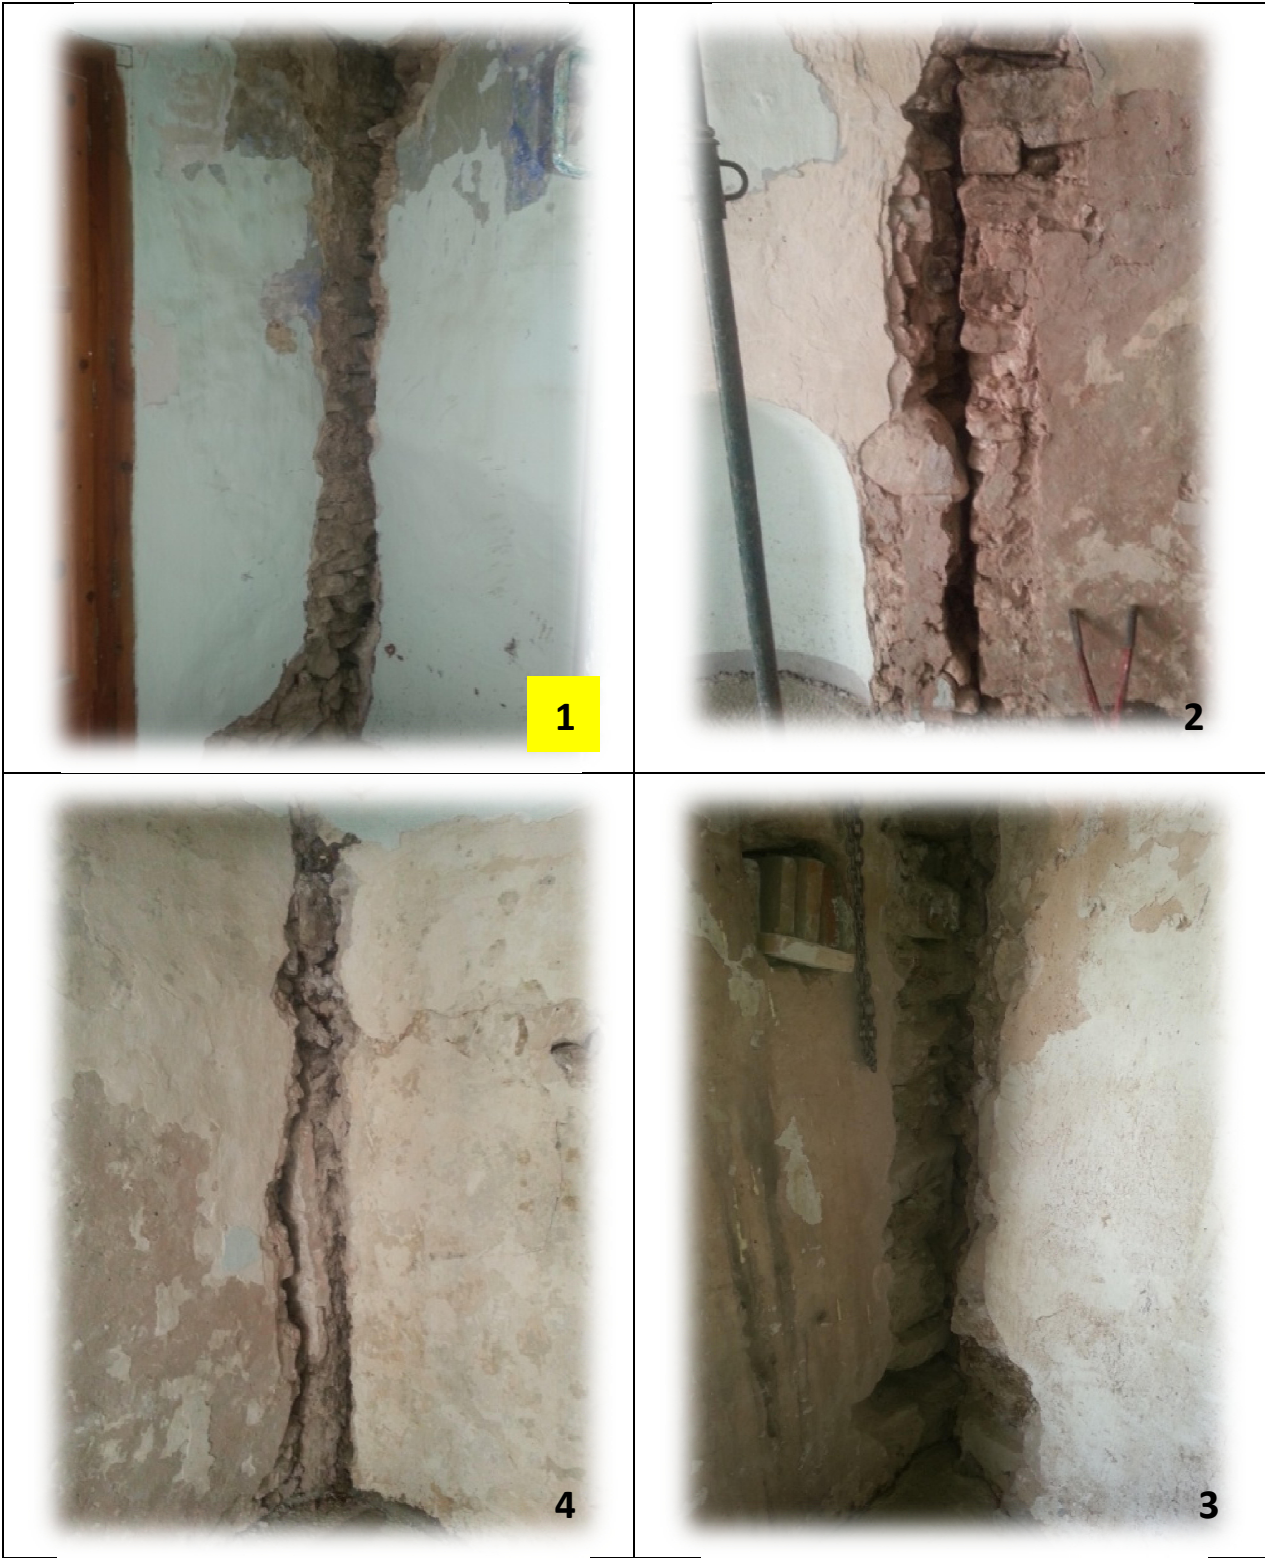
### Localización

Muro medianero izquierdo, en plantas primera y segunda, situadas según detalle siguiente:

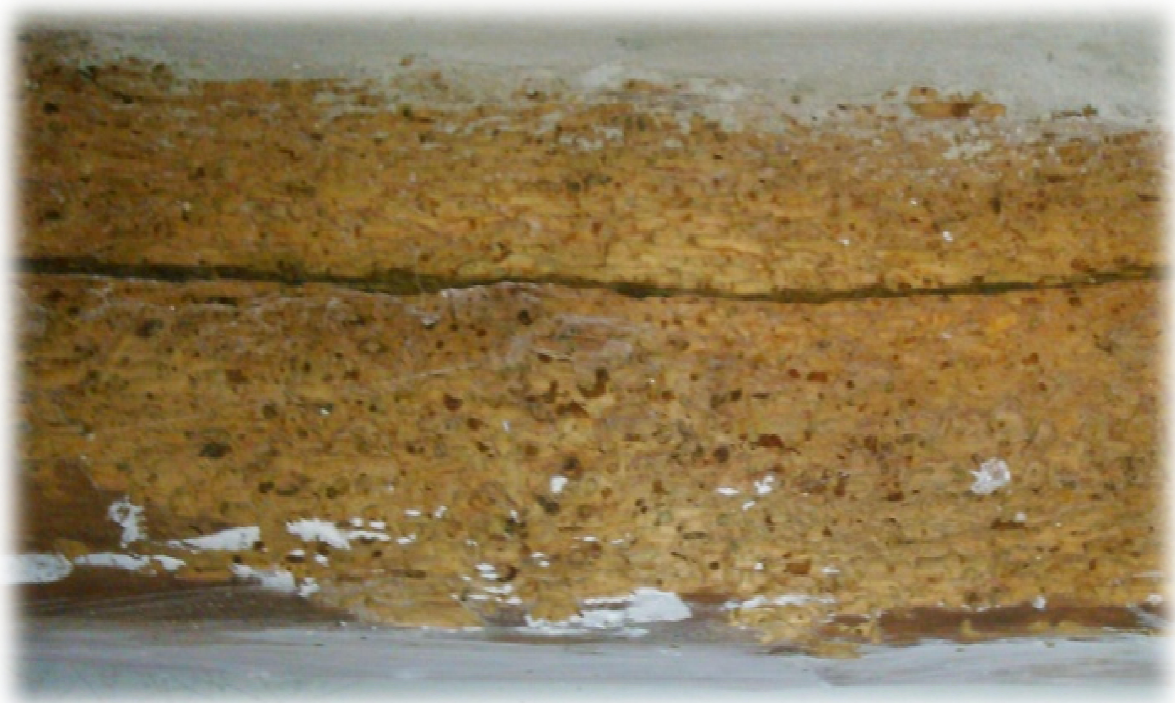
La estructura de madera del edificio presenta agujeros, túneles y pérdida de sección en algunos casos (les05.01).

Lesión de grado alto.

Al estar la estructura totalmente recubierta por varias capas de pintura, no se puede establecer el alcance real del ataque. No obstante, después de eliminar el revestimiento en algunos puntos, podemos concluir que la afección afecta más al techo de planta baja, alguna vigueta en techo de cocina (planta primera) y en el altillo.

En esta fase y una vez retirada la capa de compresión, se procederá a analizar el estado de conservación de vigas y viguetas, la presencia o no de carcoma en la actualidad y para determinar si es necesaria la sustitución de algún elemento (caso de las viguetas) o el refuerzo (en el caso de las vigas), bien sea por pérdida de sección debido a la carcoma o por lesiones de tipo mecánico (flechas excesivas, roturas por presencia de nudos, etc...)

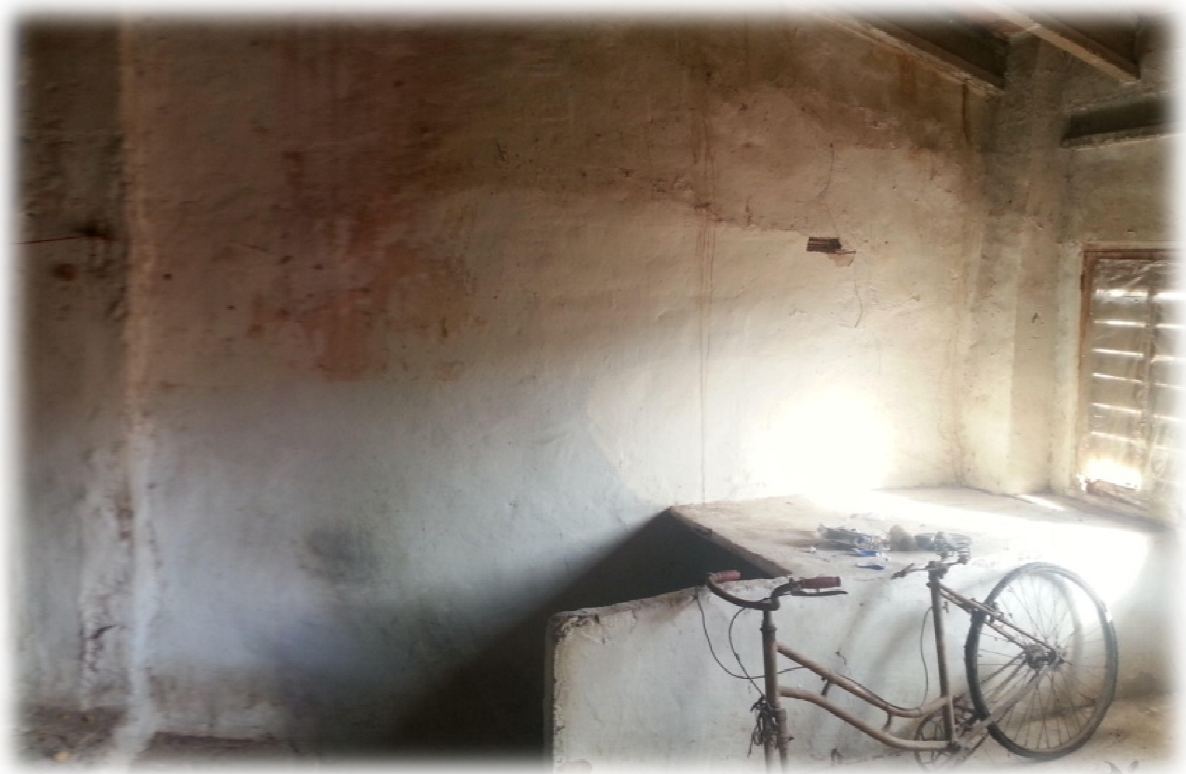
Aplastamiento de muro, con zona visiblemente abombada hacia el interior de la vivienda, con fisuración de recorrido horizontal y vertical, con desprendimiento del enlucido de yeso, que deja a la vista la estructura interna a base de cañas (les08.01).

Lesión de grado bajo.
