RECONSTRUCCIÓN DE LA IGLESIA DE SAN FRANCESCO DE MIRANDOLA

GRADO EN ARQUITECTURA TÉCNICA (MODALIDAD DE INTERCAMBIO-MOVILIDAD)

TRABAJO FIN DE GRADO - CURSO 2015-16

ANDRÉS MARTÍNEZ LAJARA

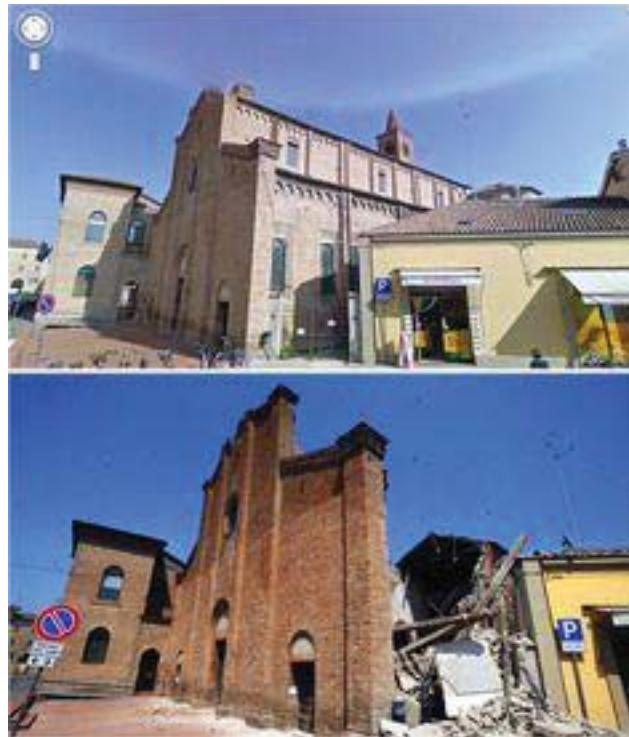
Per quanto riguarda la chiesa invece, come per la maggior parte degli edifici ecclesiastici della regione, i danni sono stati più invadenti, il sisma ha infatti distrutto la struttura voltata della navata centrale, e della navata minore a sud, lasciando in piedi miracolosamente la facciata principale e la facciata a est. Gravi danni in copertura anche per quanto riguarda la copertura dell'abside e della sagrestia e delle cappelle retrostanti, dovuto anche al crollo totale del campanile, imploso su stesso, del quale non resta che il basamento

Chiesa di San Francesco prima e dopo il terremoto

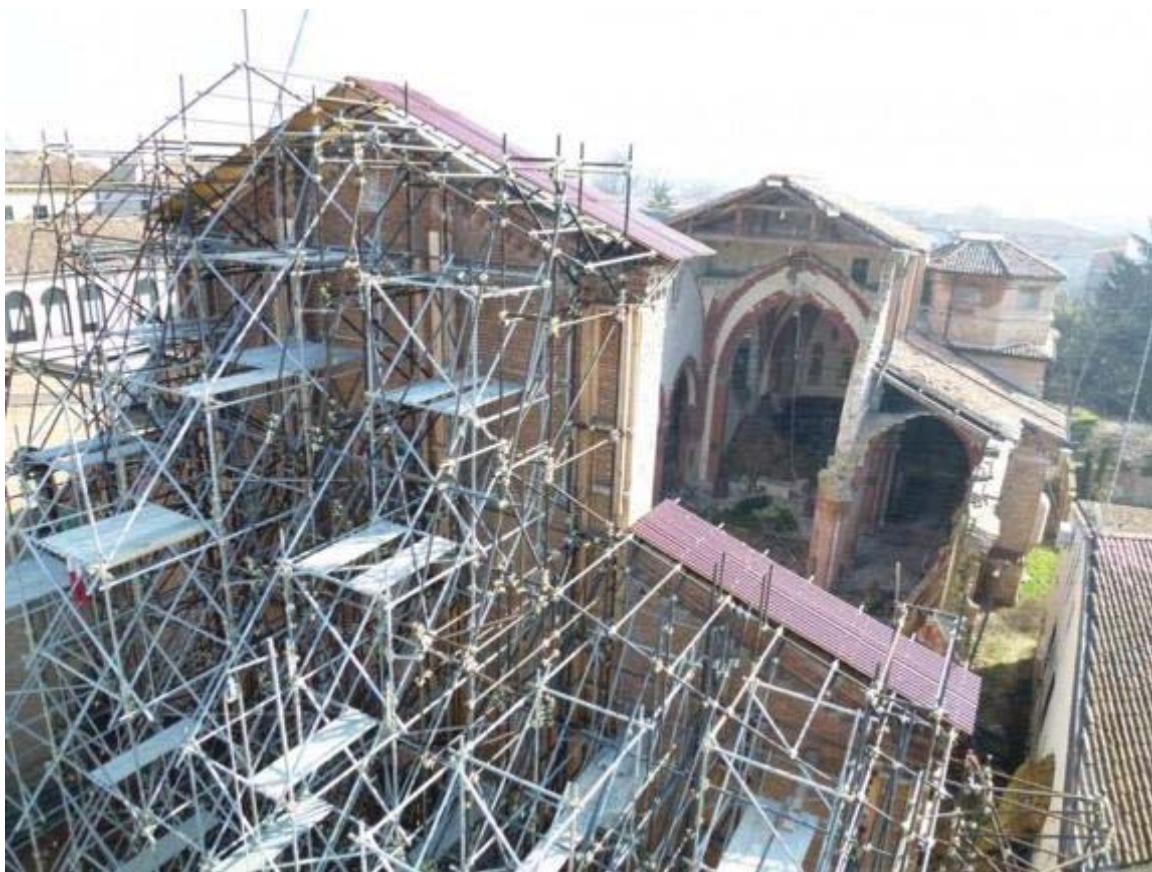
Chiesa di San Francesco dopo il terremoto

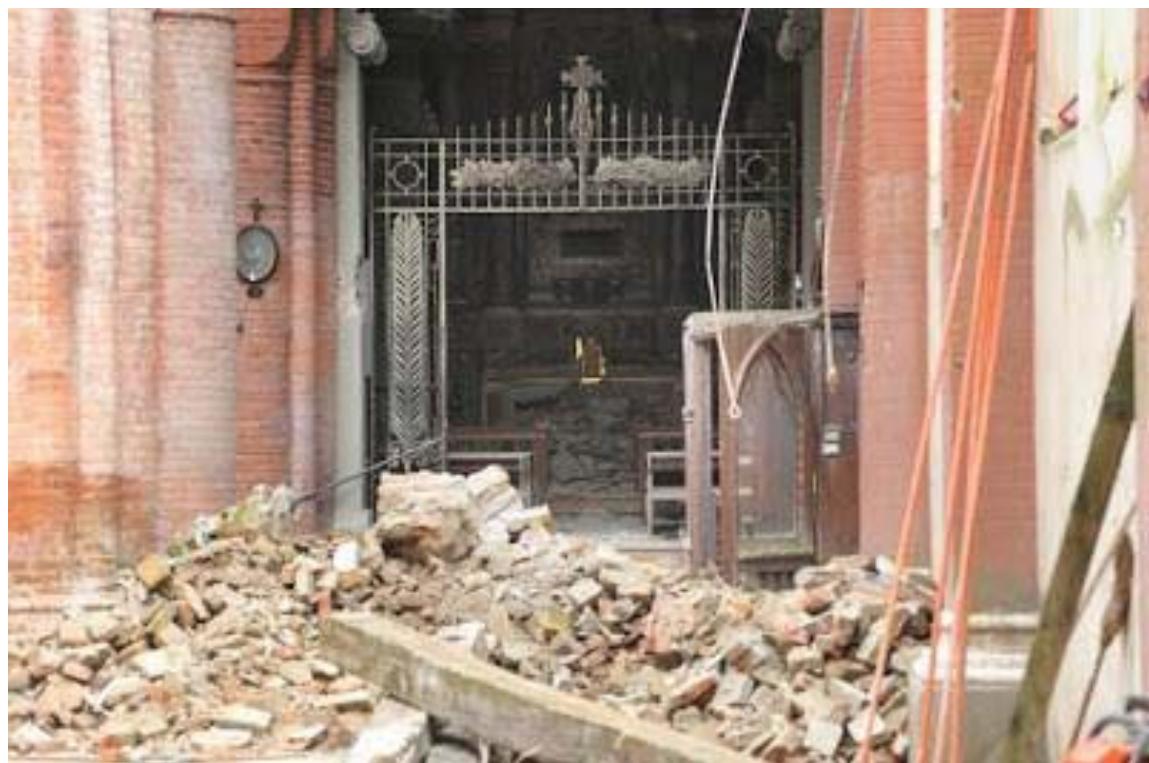
Chiesa di San Francesco dopo il terremoto

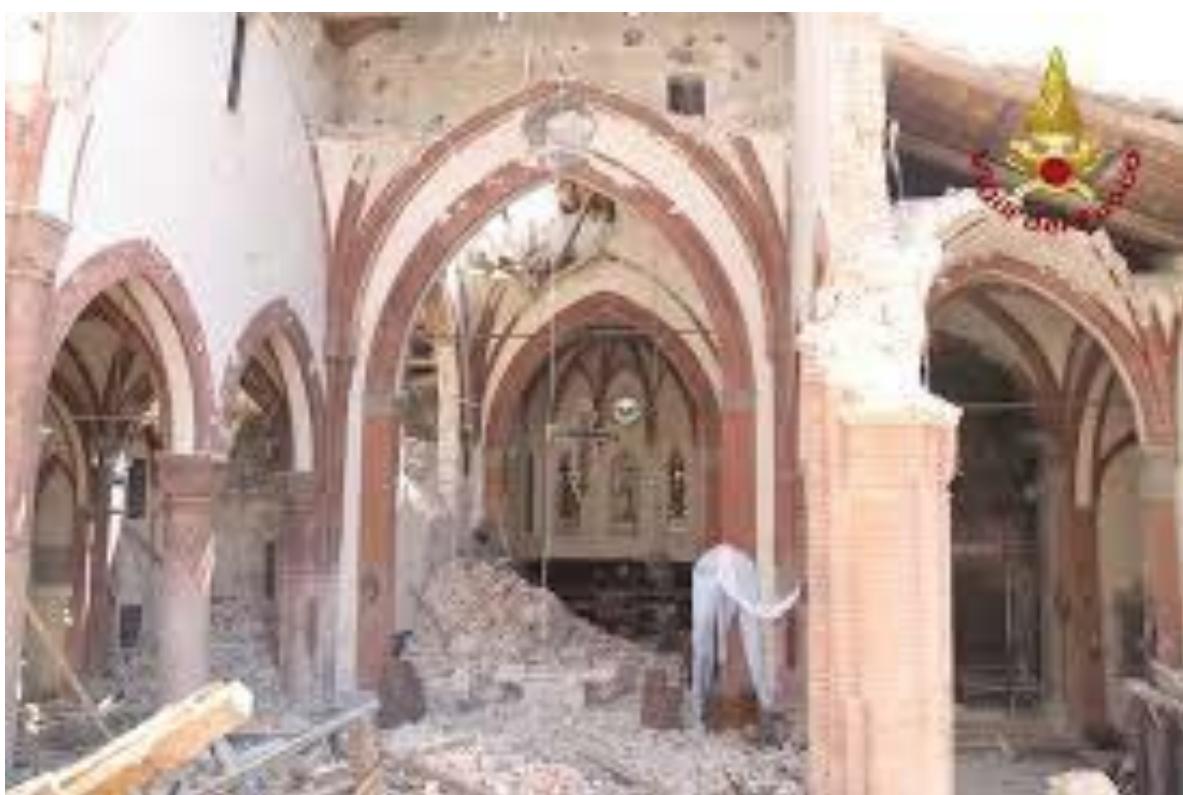
Interno chiesa di San Francesco dopo il terremoto

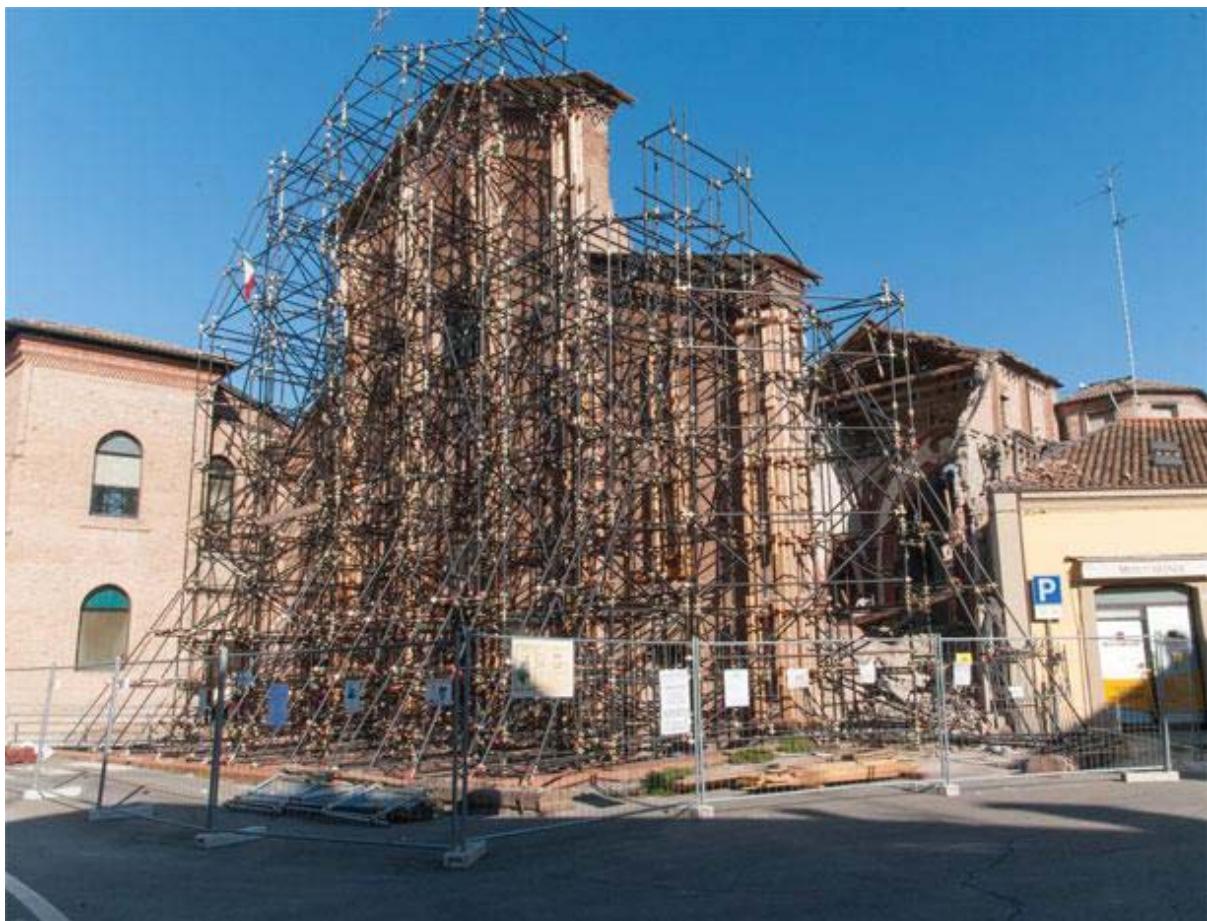
Toda la fachada que no ha colapsado está apuntalada mediante elementos metálicos unidos entre si. En el punto 2. De este trabajo analizaré el estudio estado actual de nuestro edificio.

Puntellamento attuale della Chiesa

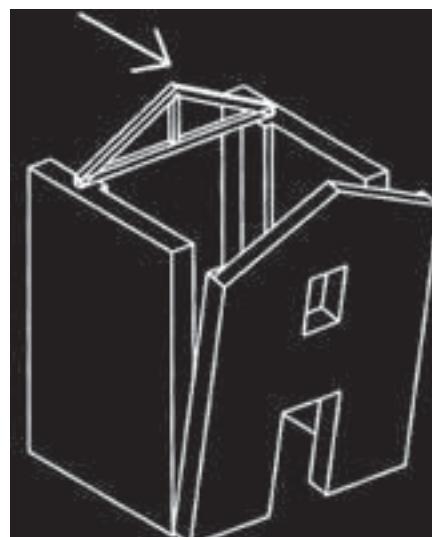
3 - Meccanismi nel piano della facciata.

- Presencia de empujes horizontales. (SI)
- Presencia de grandes aberturas en las paredes cercanas a las esquinas. (SI)

Lesioni inclinate (taglio) – Lesioni verticali o arcuate (rotazione) – Altre fessurazioni o spaccamenti.

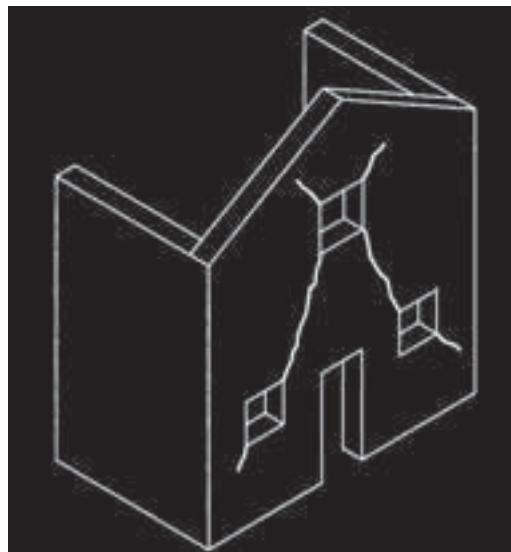
5 – Risposta trasversale dell'aula.

Lesioni negli arconi (con eventuale prosecuzione nella volta) – Rotazioni delle pareti laterali – Lesioni a taglio nelle volte – Fuori piombo e schiacciamento nelle colonne.

- Presencia de paredes con esbeltez elevada. (SI)
- Presencia de bóvedas y arcos. □(SI)

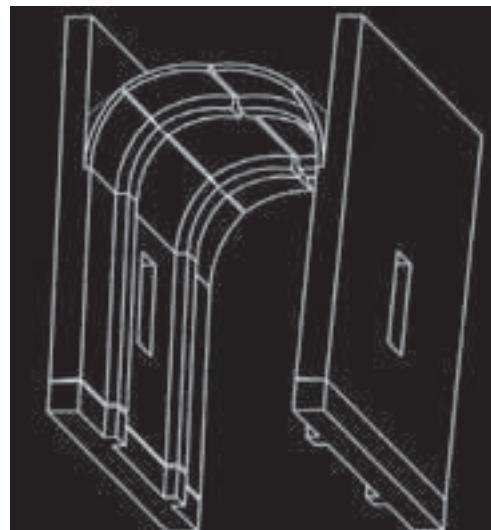
8 – Volte della navata centrale.

Lesioni nelle volte dell'aula centrale – Sconnessioni delle volte dagli arconi.

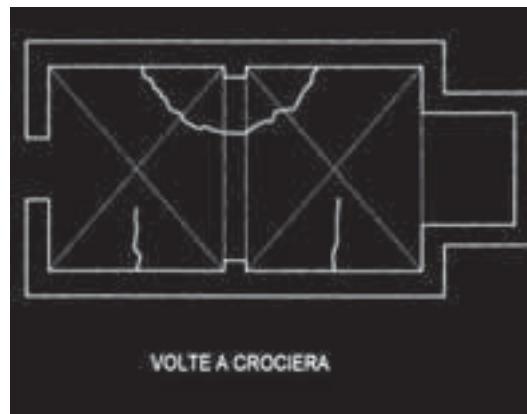
9 – Volte delle navate laterali.

Lesioni nelle volte o sconnessioni dagli arconi o dalle pareti laterali.

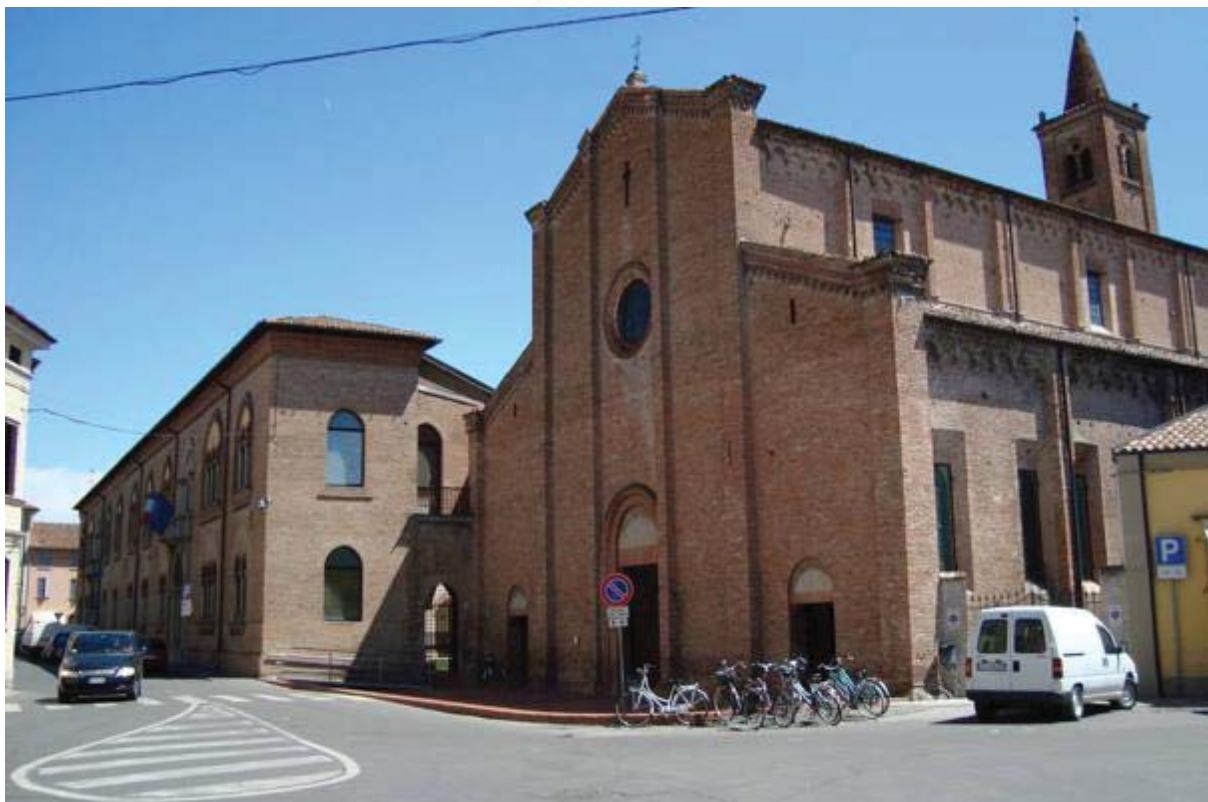
- Presencia de perfiles rígidos, cubierta pesada. (NO)
- Presencia de grandes aberturas o de amplias zonas con albañilería de limitado espesor. (SI)

Presenza di ampie zone con muratura di limitato spessore en le muro sud.

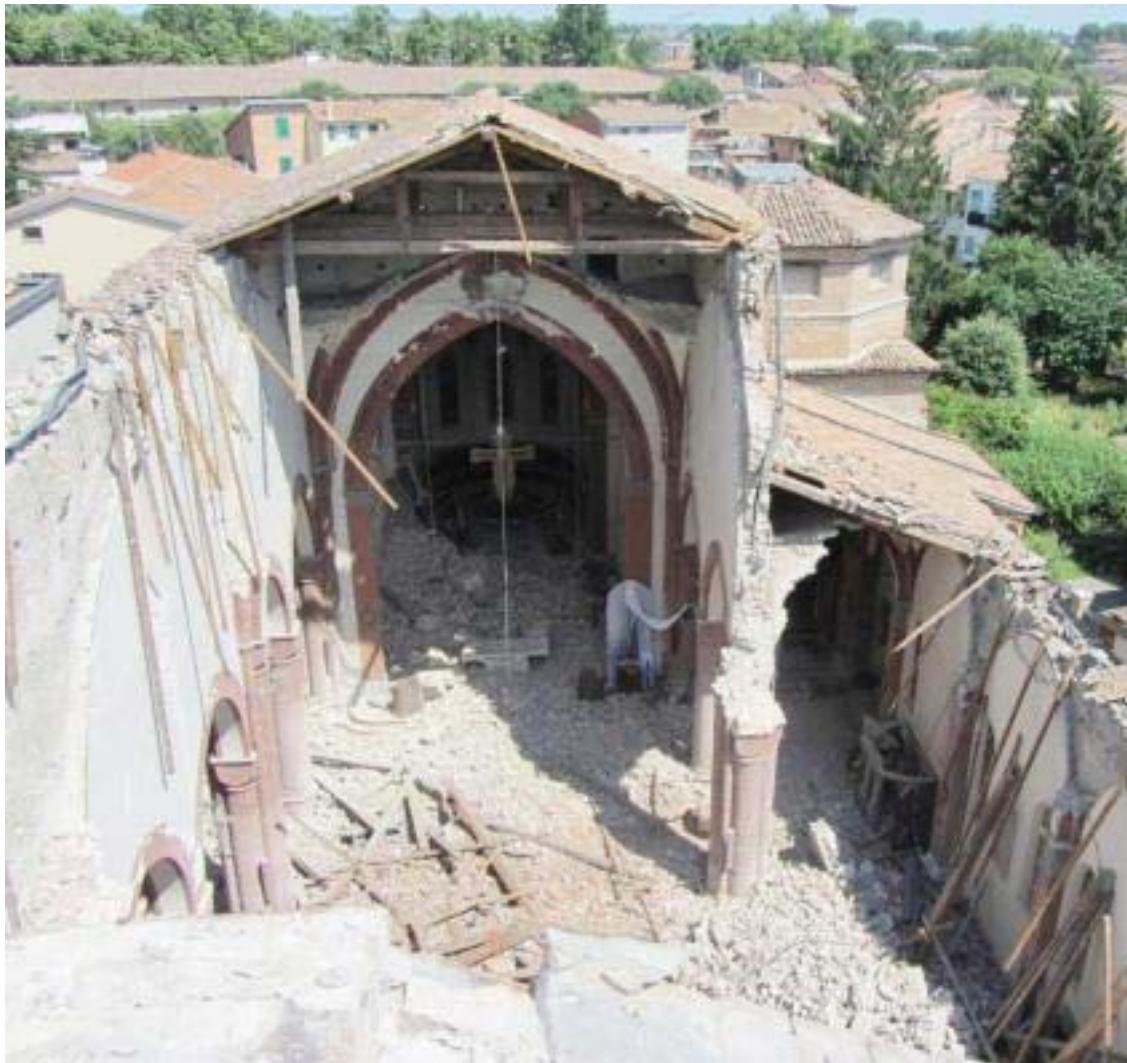
Copertura senza controventi di falda

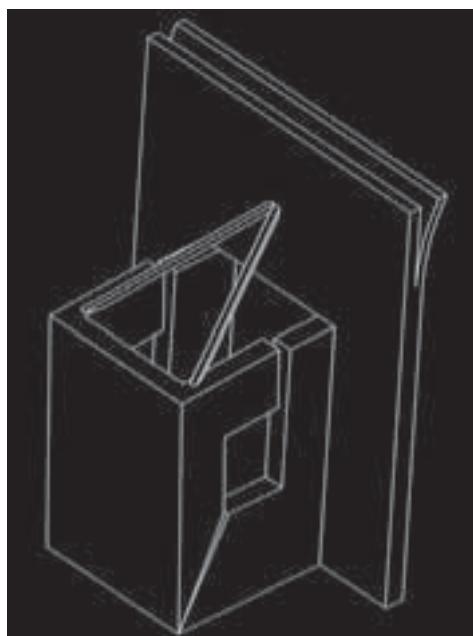
24 - Volte delle cappelle.

Lesioni nelle volte o sconnesioni dalle pareti laterali.

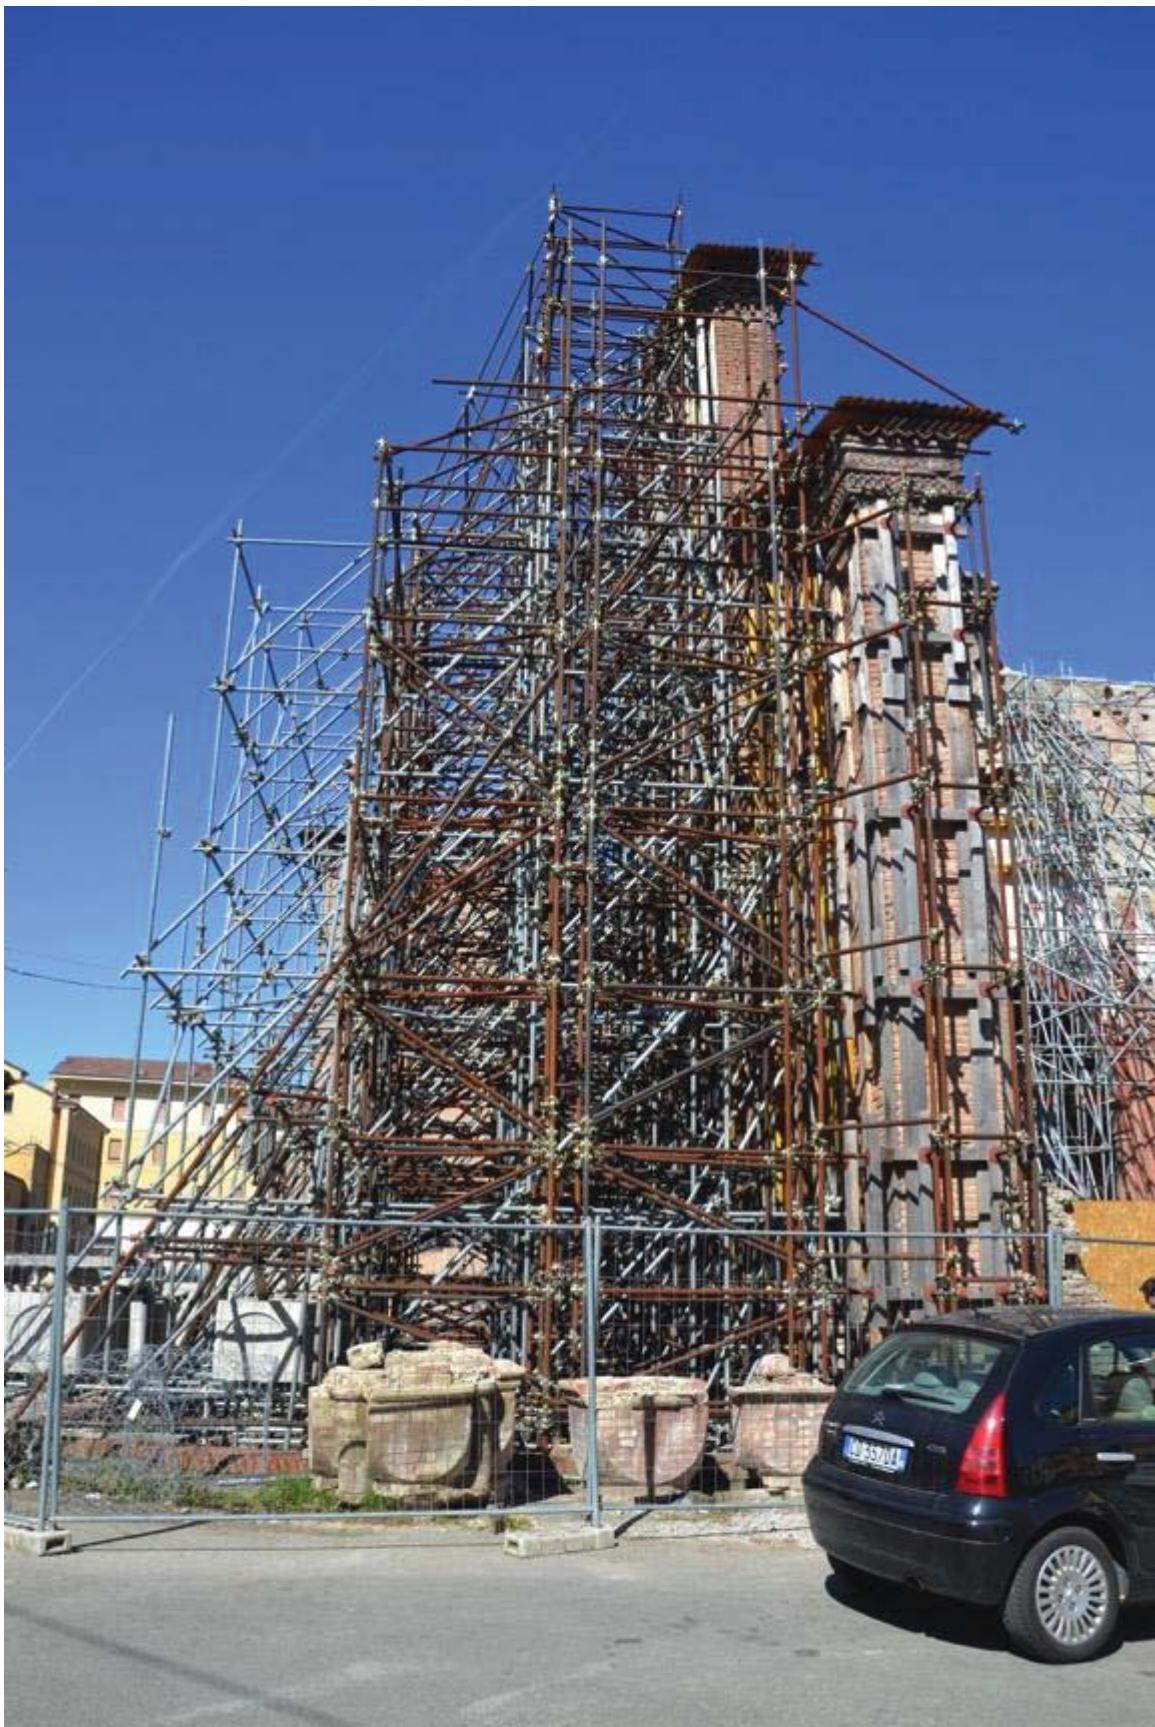
La fachada actualmente se encuentra desunida a los muros perimetales, ocasiono su desaplomo siendo necesario una intervención. Se realizó un andamaje dotado de la capacidad de sujeción para evitar el vuelque de la fachada.

Il ponteggio è costituito da una struttura in acciaio suddivisa in 5 parti, con l'aiuto di una struttura in legno che dà alla facciata omogeneità. Questo sistema è composto di una serie di travi di legno poste a una certa distanza collegate attraverso delle cravalle ad altre travi sul legno affotto. È un sistema per fornire rigidità ed omogeneità alla parete. Nella parte inferiore della parete abbiamo contrappesi; sono cubi di cemento.

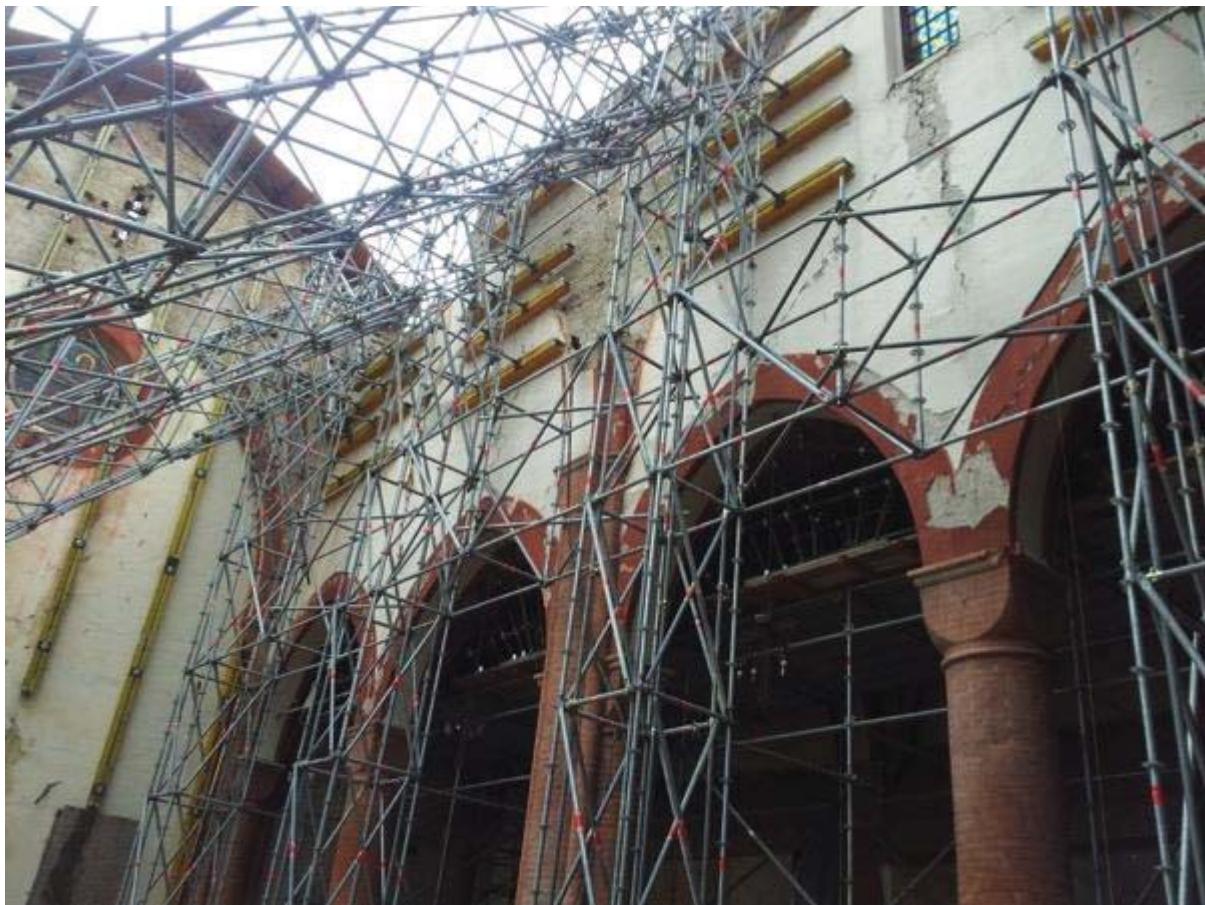
Il distacco della facciata è stato causato dal sisma, che ha fatto crollare la parete sud; la parete nord non è crollata si trova cenolivisa al convento e ha più caratteristiche di resistenza poiché 4 teste, mentre il sud è costituita solo a 3 teste. La separazione della facciata sulla parete sud, è stato causato dalla mancanza di collegamenti tra facciata e muro perché c'era una finestra vicino all'uscita generando la mancanza di parete. Questo ha causato la perdita

correcta traba. Esto provocó la perdida de verticalidad de la fachada, dañando así otros elementos de la misma, arcos, bóvedas y otros.

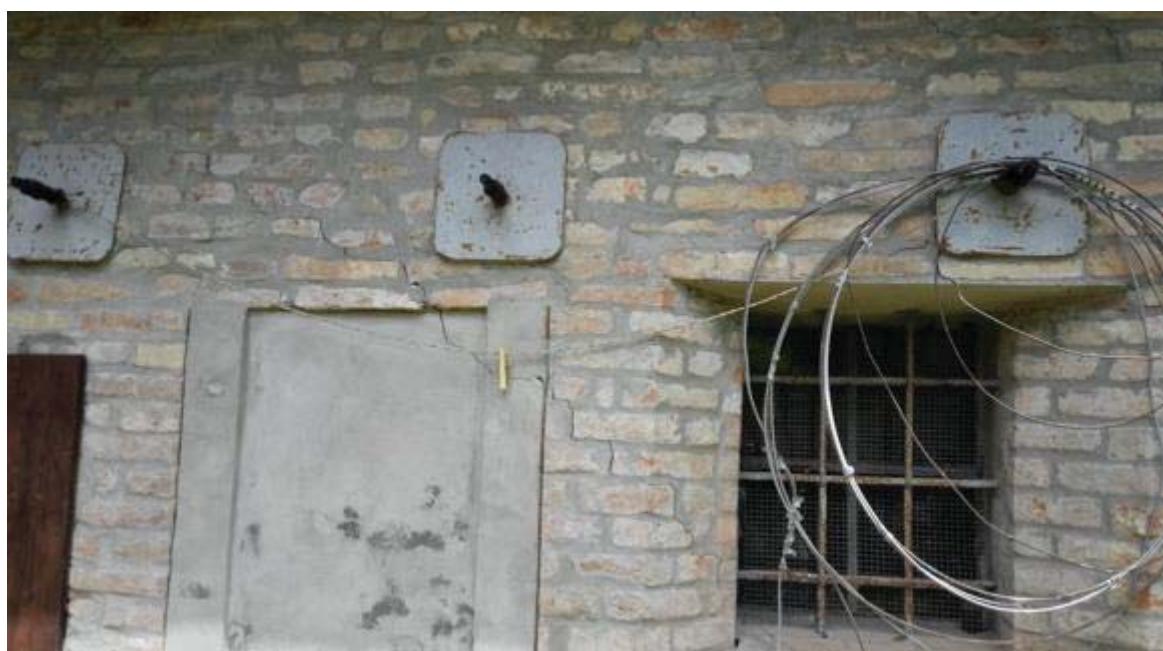
Controllare crepe nel tavola 14, vediamo che la direzione delle fessure è corrispondendo allo studiato, (come mostrato nella fotografia “Fissura per trazioni dei muro”).

*Fissura per trazioni del muro.*

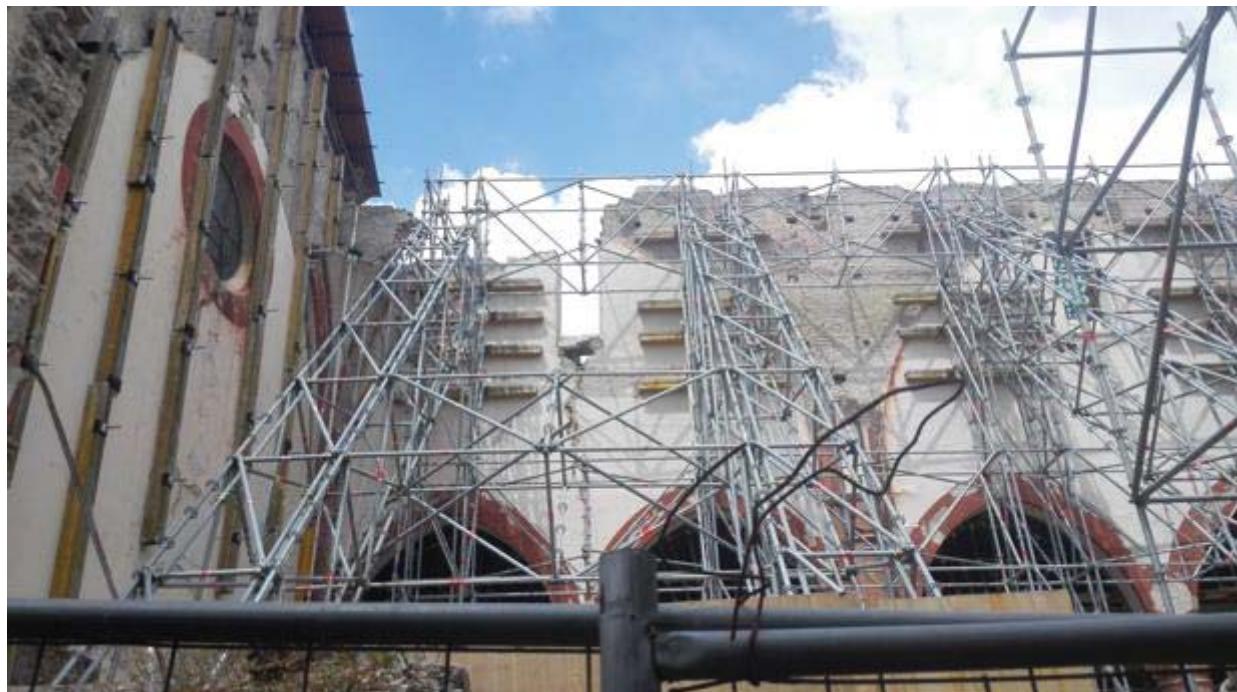
Los andamiajes de estos muros son diversos; en el muro norte tenemos un andamiaje, que parte en su base de unos gatos hidráulicos (Imagen “apuntalamiento del muro norte”) para así dar posibilidad de movimiento a la estructura. Para la sujeción del muro se usa la misma técnica de rastreles con tirantes que atraviesan el muro.

Ponteggio delle muro nord.

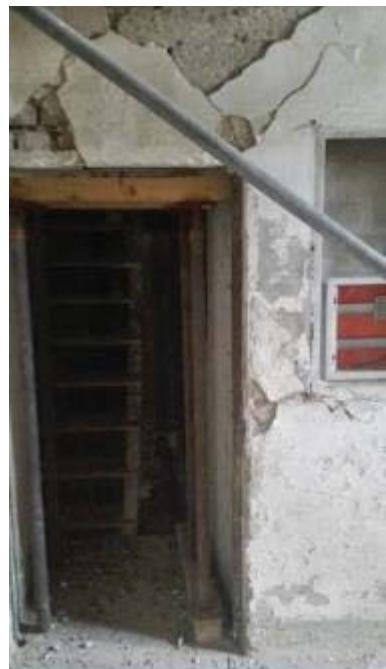
El campanario está totalmente colapsado y en su caída provocó daños a los elementos cercanos, tales como a los muros laterales de la nave central, que eran de uso compartido, bóvedas y daños en pilares, que detallamos en el próximo punto. Todavía existe una estructura. (Ver imagen Parte de estructura de la torre del campanario).

Parte di struttura della torre campanaria

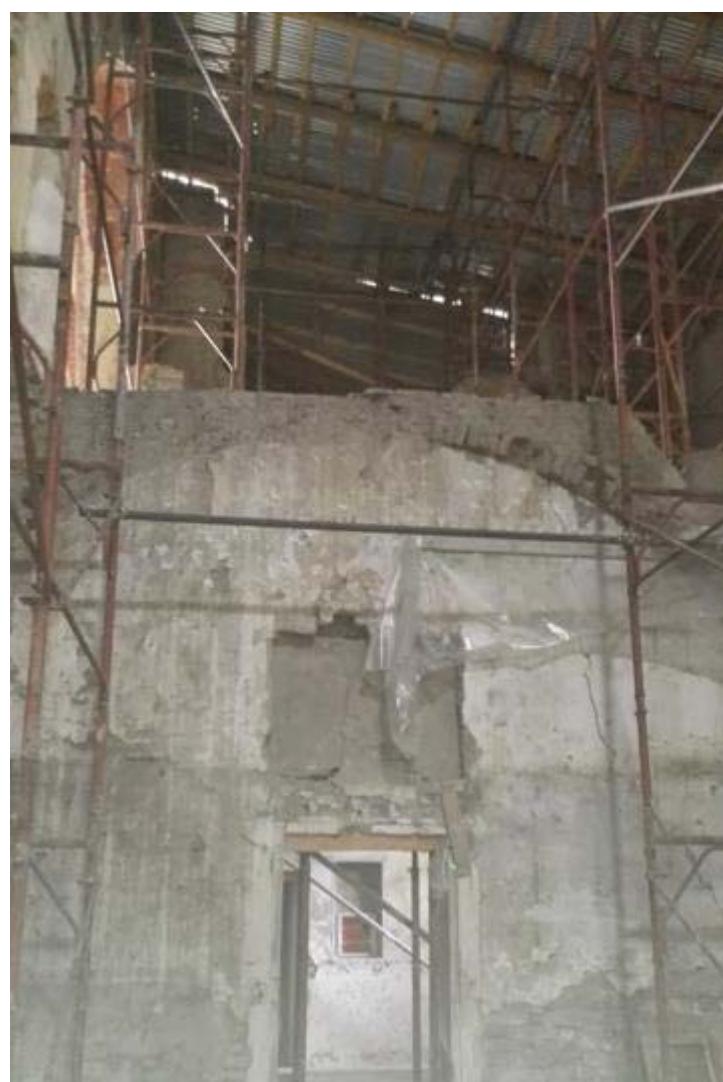
Danno causato agli elementi vicini.

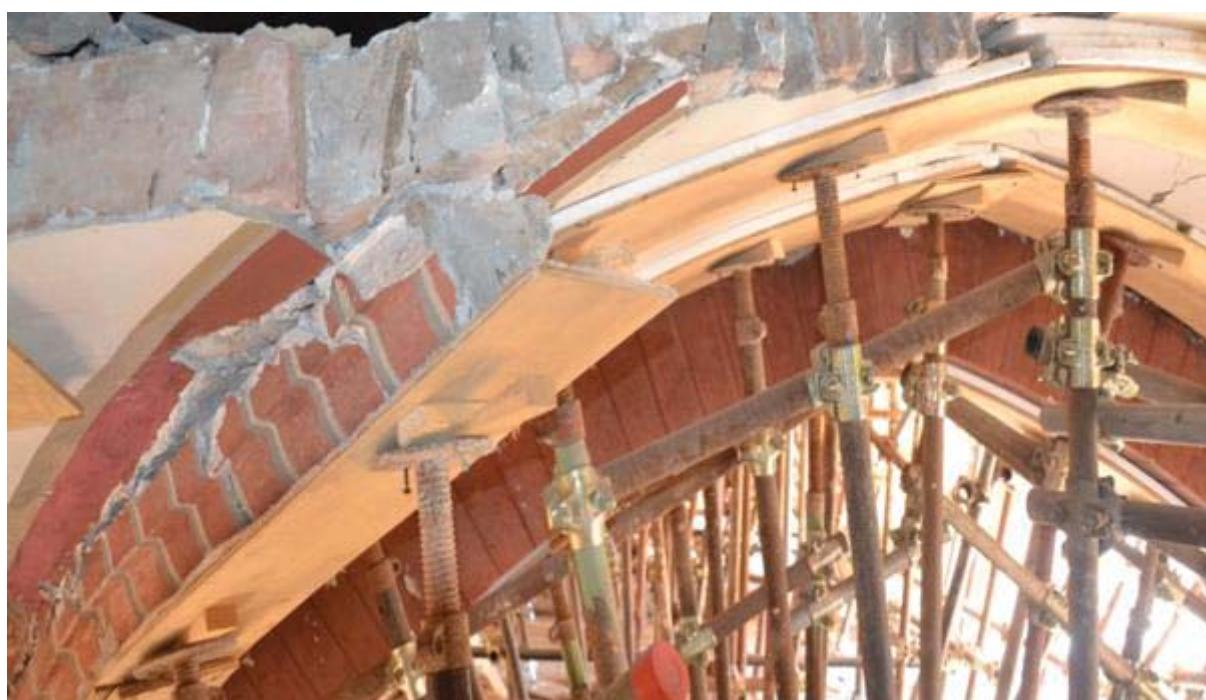
El mecanismo de apuntalamado de las bóvedas se realiza con puntales unidos; en las partes superiores se utilizan unas cuñas de madera para conseguir mayor superficie de conexión con las tablas de contrachapado que sujetan directamente a la bóveda. Los puntales apoyan sobre una estructura auxiliar que transmiten sus cargas al suelo. (Imagen "Apuntalamientos de los arcos y bóvedas")

Punteggio delle volte

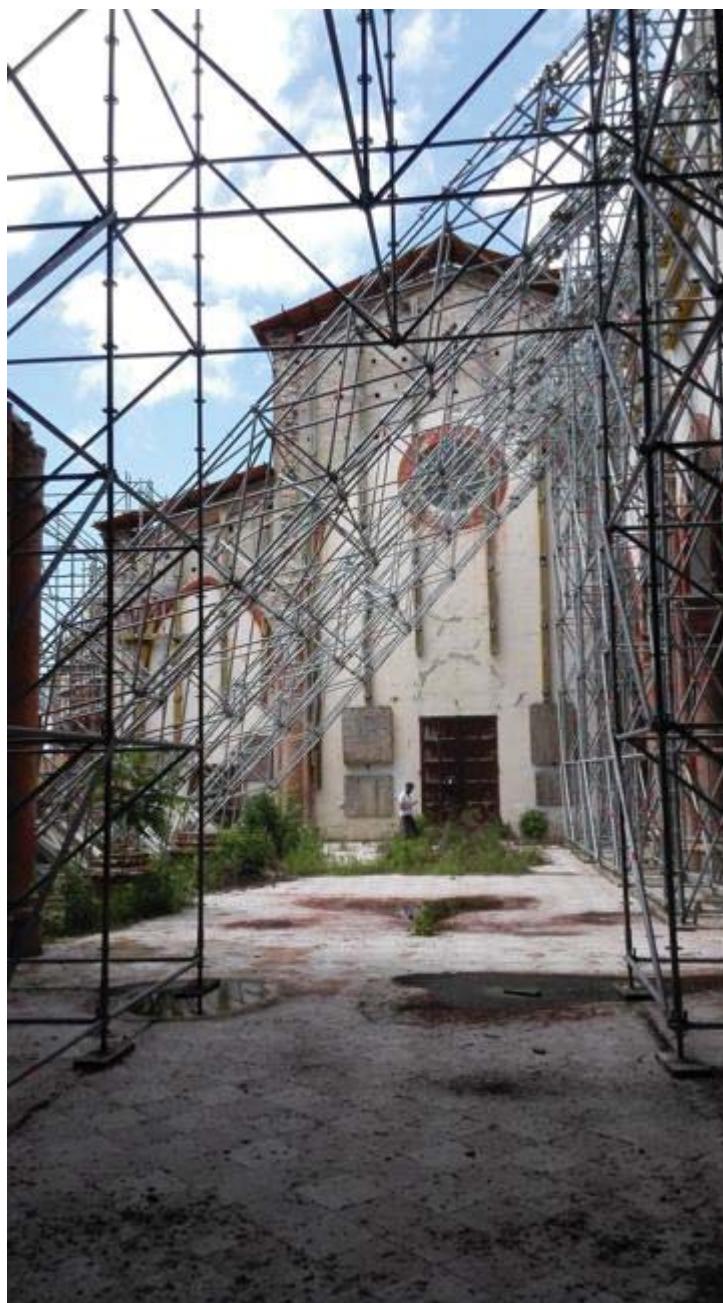
Los pilares están colapsados (Imagen “Pilares colapsados”) también los del campanario, se ha intervenido en este último dotándolo de una estructura metálica auxiliar (Imagen “Apuntalamiento de los pilares”)

Pilastri colati navetta centrale.

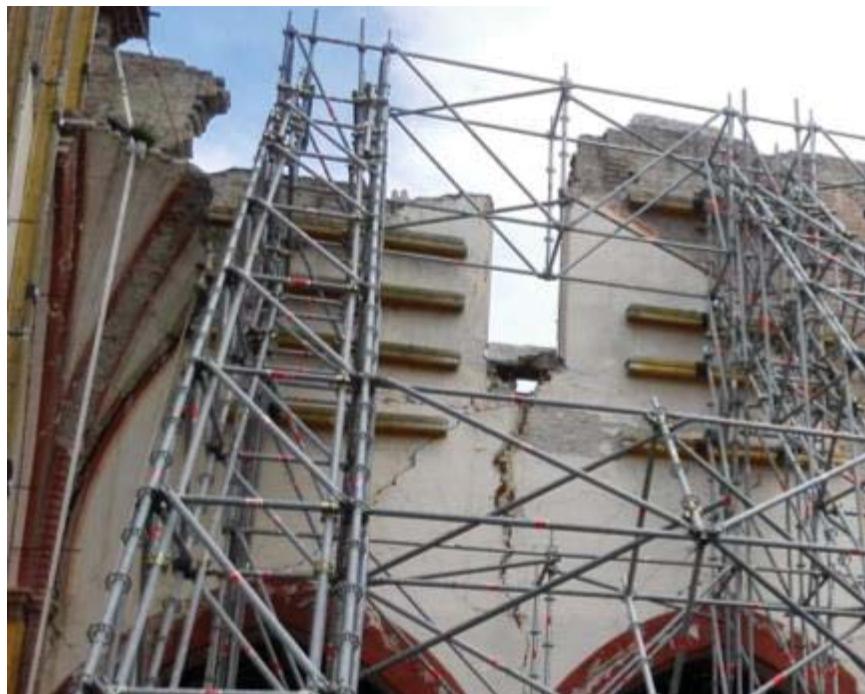
*Crepe muro*

La técnica que ejecutaremos para darle unión, resistencia, homogeneidad, y las características necesarias al muro, será el cosido de grietas. Para ejecutar esta metodología tendremos que tener en cuenta la importancia que tienen los apuntalamientos para sujetar el muro mientras se realizan los trabajos.

El cosido de grietas consiste en hacer una nueva albañilería con las características similares del muro original, o bien, si es posible, de utilizar los mismos elementos derivados por el desmonte del muro, se tiene que trabar el nuevo muro a los lados con la original. Es importante que el elemento de rejuntado se realice teniendo en cuenta las características del muro original, para no desarrollar incompatibilidad químico-físicas o excesos de rigidez. En general se puede sugerir ejecutar las juntas con cal hidráulica, arena y con eventualidades añadiremos un poco de cemento.

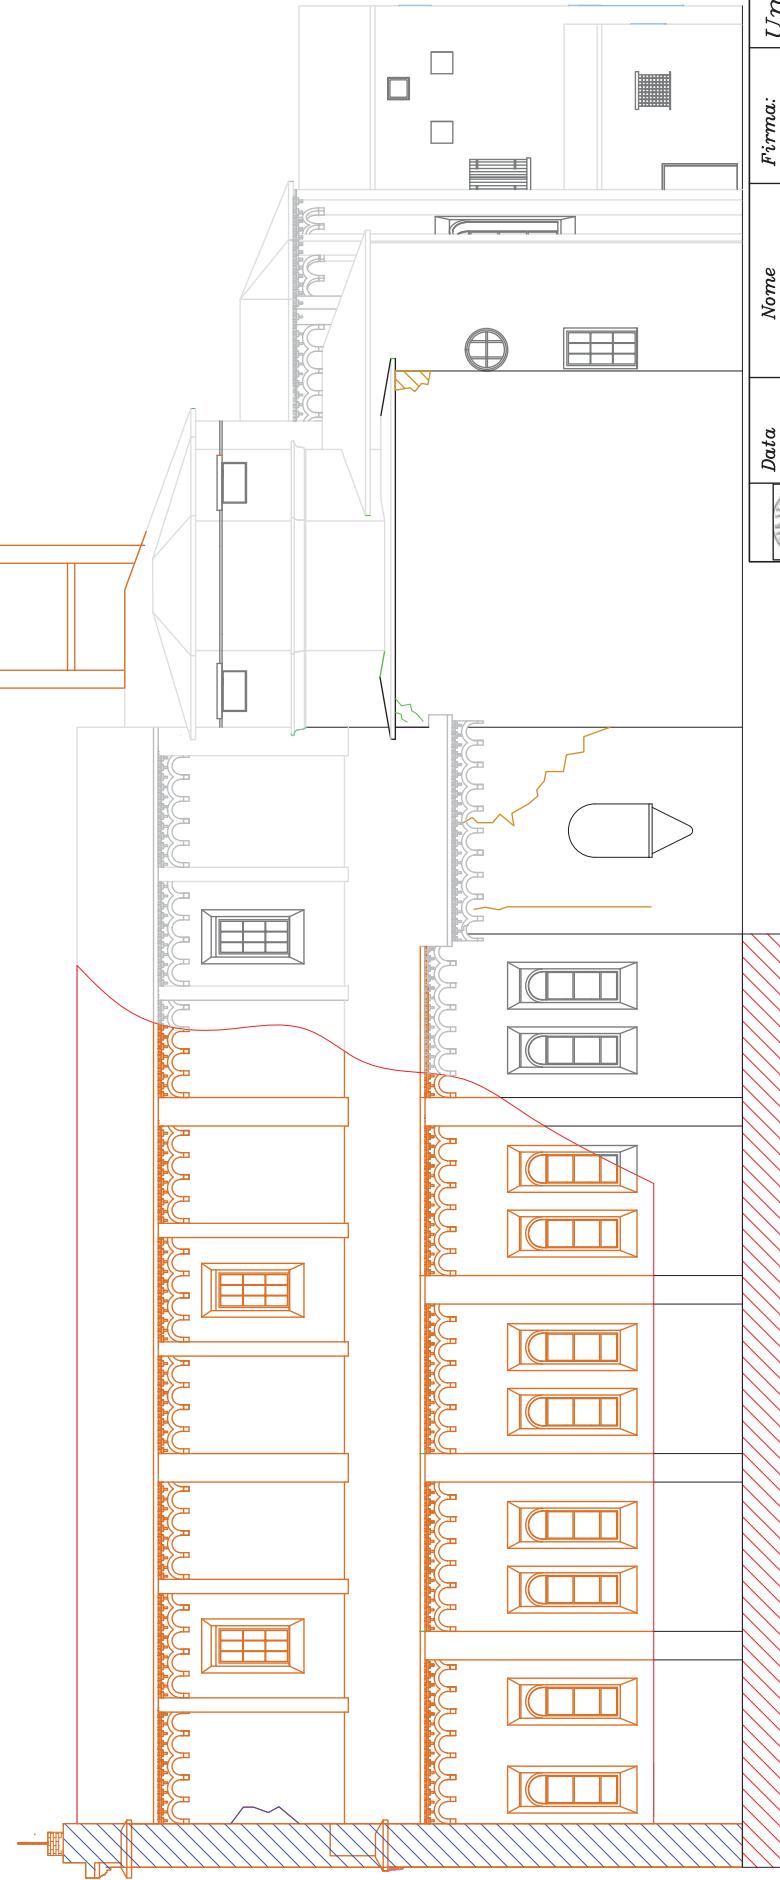
Scalare: 1/50 Hsezione: -	Data: 20/06/16	Nome: ANDRÉS MARTINEZ LAJARA	Firma: Universit di Bologna. INGEGLERIA EDILE - ARCHITETTURA	Tavola N°: 14 Relievo delle patologie Progetto sud
			RICOSTRUZIONE DELLA CHIESA DI SAN FRANCESCO A MIRANDOLA.	Bologna - Italy TGF

Crollo totale

Fessure non passante

Fessure passante
