ARQUITECTURA DE L'ARRÒS

MÀSTER EN CONSERVACIÓ DEL PATRIMONI ARQUITECTÒNIC
CARME MASÓ VENDRELL
TUTORES / CAMILLA MILETO I FERNANDO VEGAS

València, Setembre de 2016

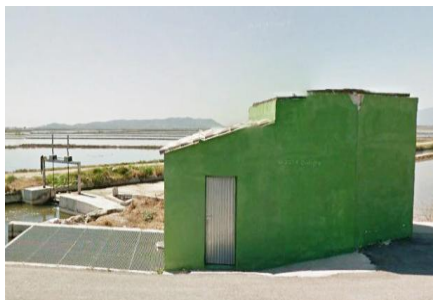
32 MOTOR DE LA SÈQUIA VELLA (39.241978, -0.279552)

FUNCIO / ESTAT ACTUAL: en ús i en bon estat. Patologies e coberta.

COMPOSICIO: tipologia compacta. Motor que consta de dos elements amb diferents inclinacions en planta. Com a hipòtesi es podria entendre que el quadrat és inicial, ja que compta amb patologies en coberta, mentre que l'altre, de planta rectangular compta amb coberta de teula nova i porta i finestra d'alumini nou.

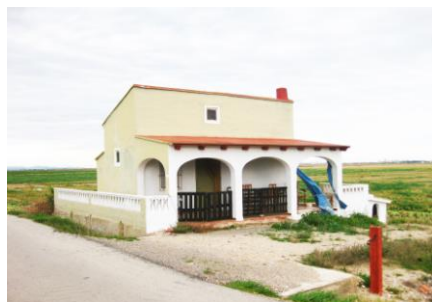
151 CASETA (39.225069, -0.308029)

FUNCIÓ / ESTAT ACTUAL: en ús i molt modificada.

COMPOSICIÓ: tipologia compacta. Caseta de planta rectangular amb accés descentrat, finestra a una banda de la porta, altra alta i una lateral. Cos annexionat per la part posterior i un porxo d'obra a mode de riurau, amb tanca perimetral.

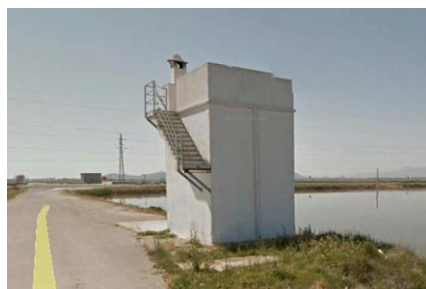
201 CASETA (39.243797, -0.286452)

FUNCIÓ / ESTAT ACTUAL: en ús i en bon estat.

COMPOSICIÓ: tipologia elemental. Caseta de planta quadrada, amb terrassa accessible des d'escala exterior. A l'alçada d la cobert plana, es deixa veure exteriorment el canal d'evacuació de pluvials, amb baixant centrat per una de les façanes.

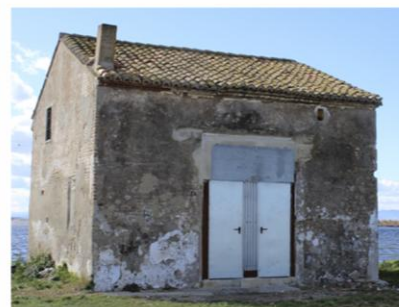
● CASETA 112

Solucions a les humitats. La humitat capil·lar afecta a la gran majoria de l'arquitectura de l'arròs, com es pot contemplar en les parts baixes dels murs, on el revestiment es veu profundament danyat. En alguns exemples només provocat mancances de pintures, però en altres ha deixat la rajola ceràmica oberta. Un ambient colonitzat per l'aigua, on en molts casos, les parts inferiors de les cases es troben a escassos centímetres d'aquesta, és una batalla constant contra la ràpida degradació.

Mentre alguns propietaris han recorregut a pintures especials que doten d'impermeabilitat als paraments, o la ventilació interior - exterior, altres, han optat per afegir en els trams afectats revestiments a base de morter de ciment, cosa que no fa més que empitjorar el problema.
