ESTUDIO Y ANÁLISIS DE LA INTERVENCIÓN EN LA **MURALLA ÁRABE DE MADRID**
en el tramo Cuesta de la Vega-calle Bailén

MASTER OFICIAL EN
CONSERVACIÓN DEL
PATRIMONIO ARQ.

ALUMNA: María Isabel Muñoz Parrilla
TUTOR: Adolfo Alonso Durá

| septiembre 2016 |

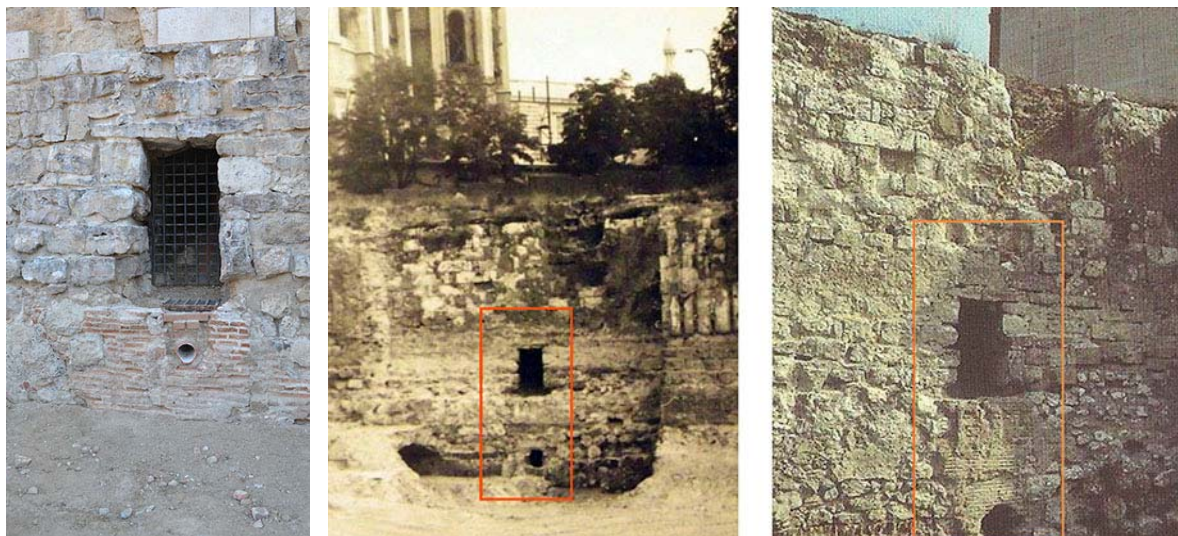
FIG.09.7, 09.8 y 09.9. Detalle del portillo con la canalización de drenaje de las obras de 2009 y de las intervenciones arqueológicas de los años 70 y 80 respectivamente.

En las imágenes de las intervenciones arqueológicas de los años 70 y 80, se aprecia bajo el hueco una canalización en obra de ladrillo arcado, que se corresponde con la tipología de galerías de agua realizadas desde los siglos XVI y XVII. Este cauce se va quedando a cota inferior, teniendo que ajustarse al nuevo nivel de los desmontes extramuros, por lo que se queda dentro de los recalces de la Muralla (UE 1025).

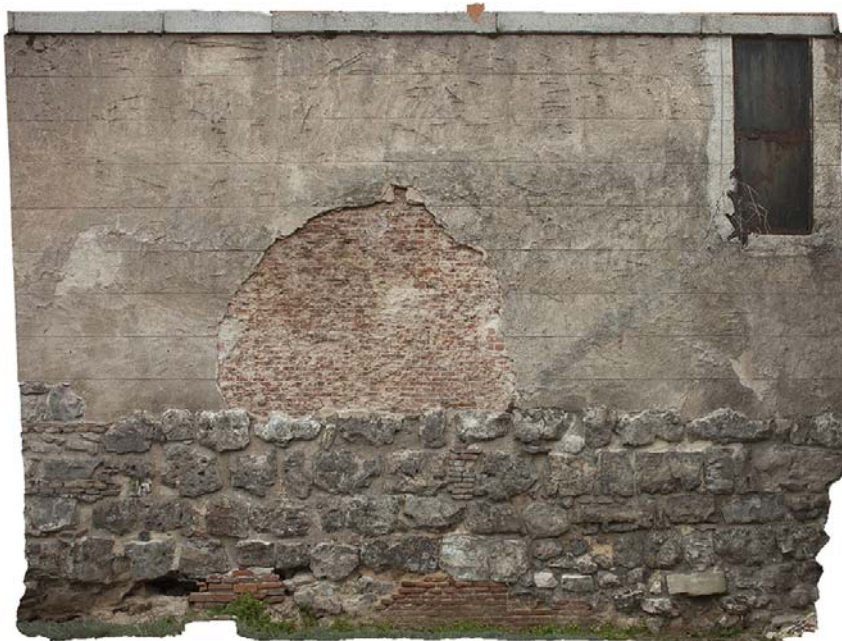
El lienzo de la Muralla Árabe en el TR5 está muy transformado. Se ha podido documentar su apoyo en el terreno natural en un pequeño sector, quedando a continuación y en gran parte de su línea perdido por un gran descalce (UE 1048). Asimismo se mostraba relleno por varias reparaciones que lo intentaron tapiar (UE 1049) y sólo sobrepasada esta pérdida hacia el este, se recupera el pie del mural original.

FIG.09.20. Estado del tramo TR5 previo a la intervención.

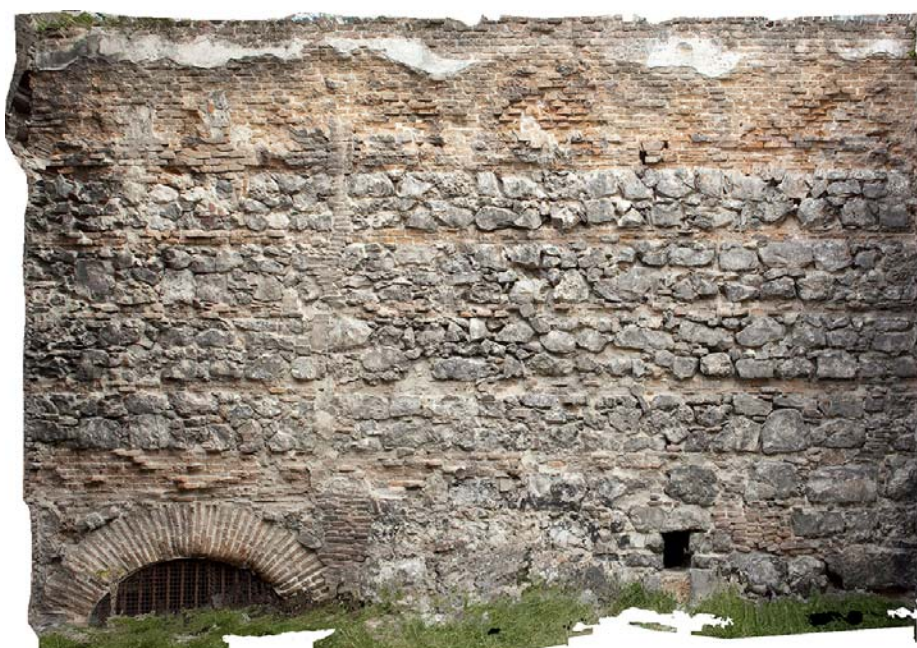
FIG.09.21. Estado del tramo TR7 previo a la intervención.

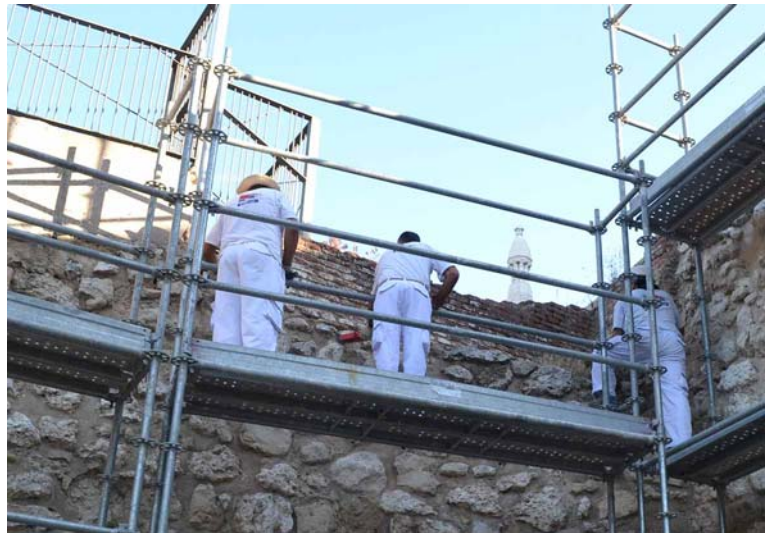
FIG.11.2. Limpieza con cepillo, previa retirada de forma manual de los restos vegetales existentes.

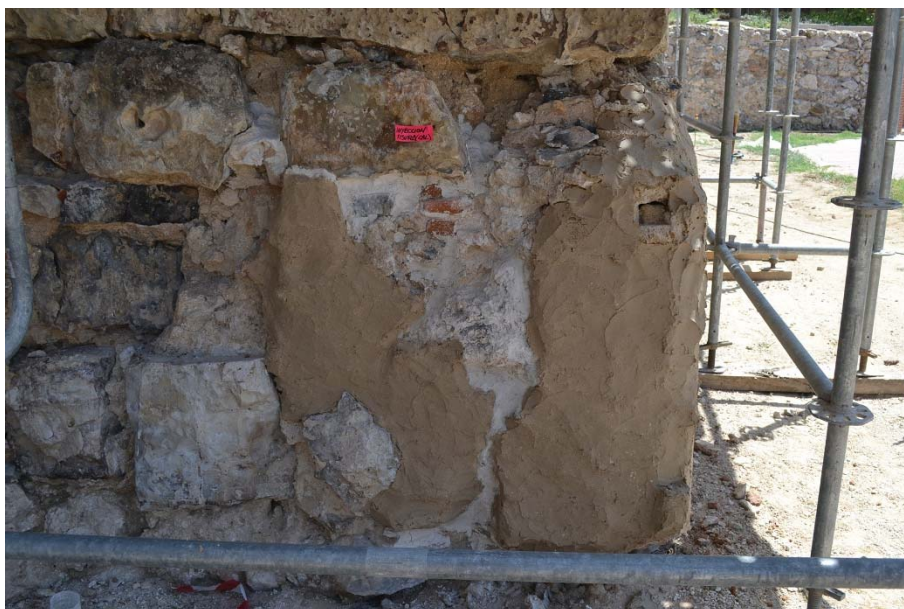
FIG.11.5. Tratamiento de eliminación de sales en la zona inferior de uno de los cubos.

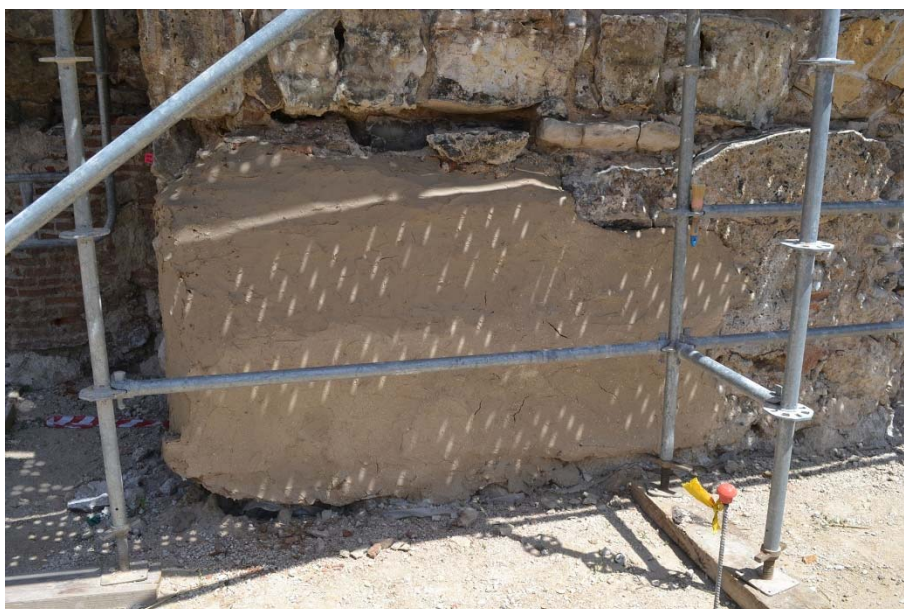
FIG.11.6. Tratamiento de eliminación de sales en la zona inferior de uno de los cubos.

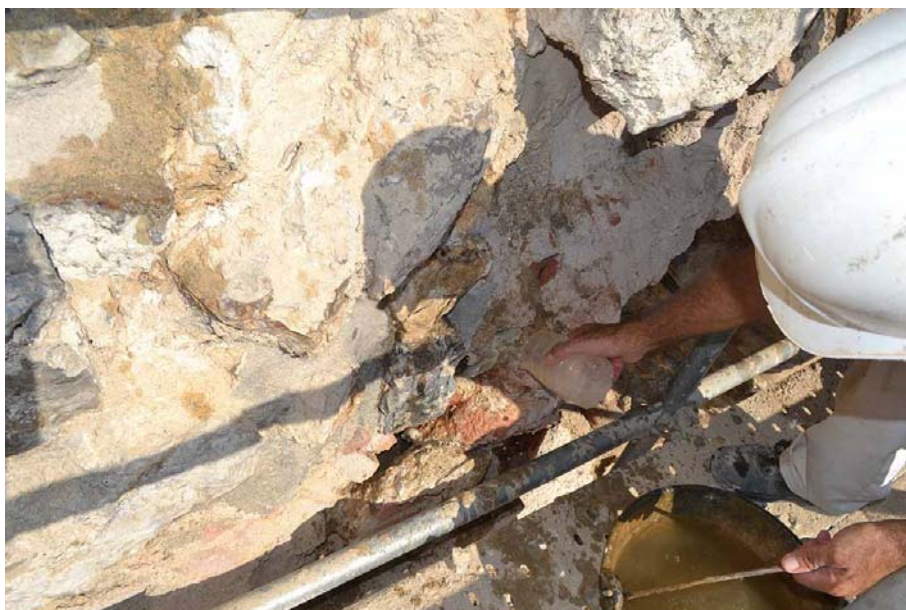
FIG.11.14. Inyección mediante vertido directo de lechada de cal hidráulica.

En la inyección de grietas se han utilizado lechadas de cal hidráulica aplicada con jeringa o vertida directamente. La cal hidráulica utilizada ha sido NHL 3,5^{11.4} de Saint Astier, aplicándose desde la parte alta y tapando la grieta con arcilla para evitar el derramamiento de líquidos.

En las zonas donde las grietas eran de dimensión mayor a 5 cm de espesor, se han colocado varillas de fibra de vidrio para aumentar la adherencia en las mismas.

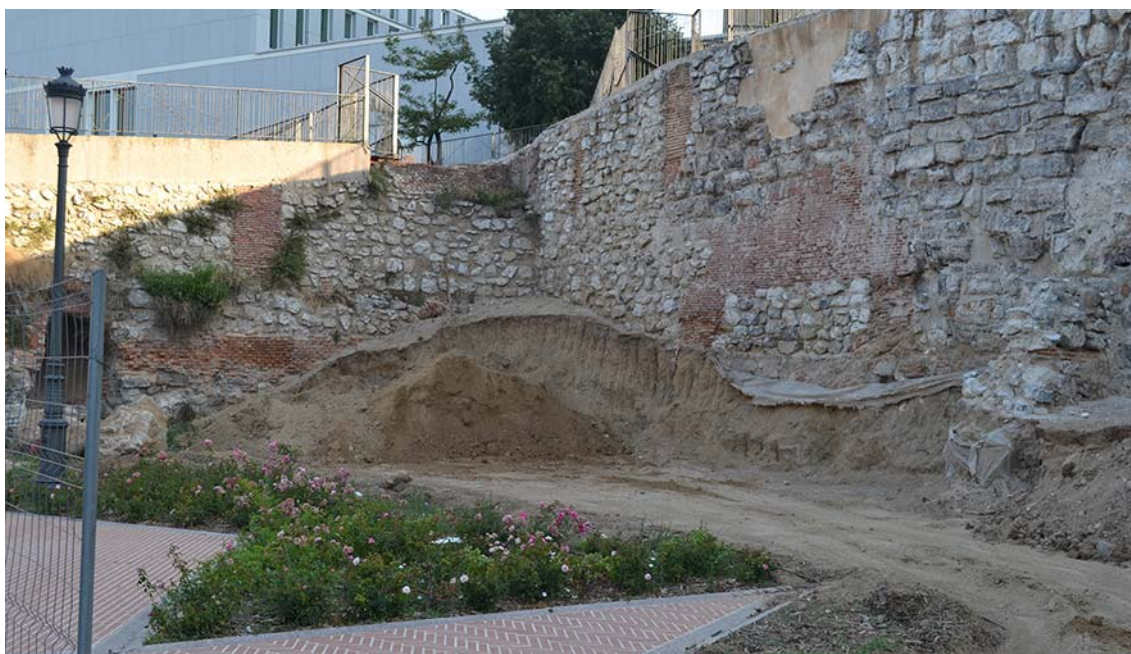
FIG.12.5. Detalle de ejecución de las labores de vaciado de tierras.

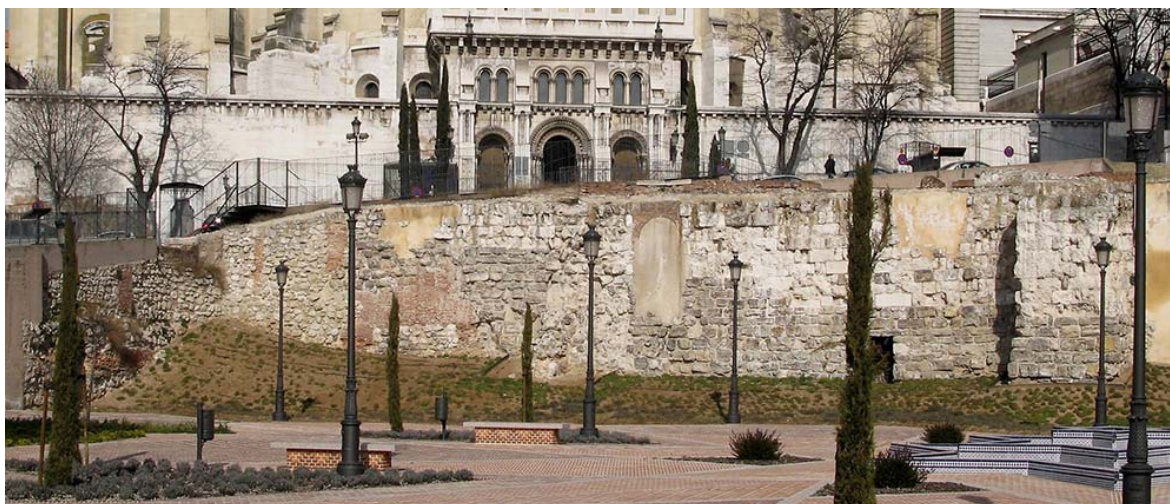
FIG.13.1. Vista general de la Muralla Árabe previa a las obras de intervención.

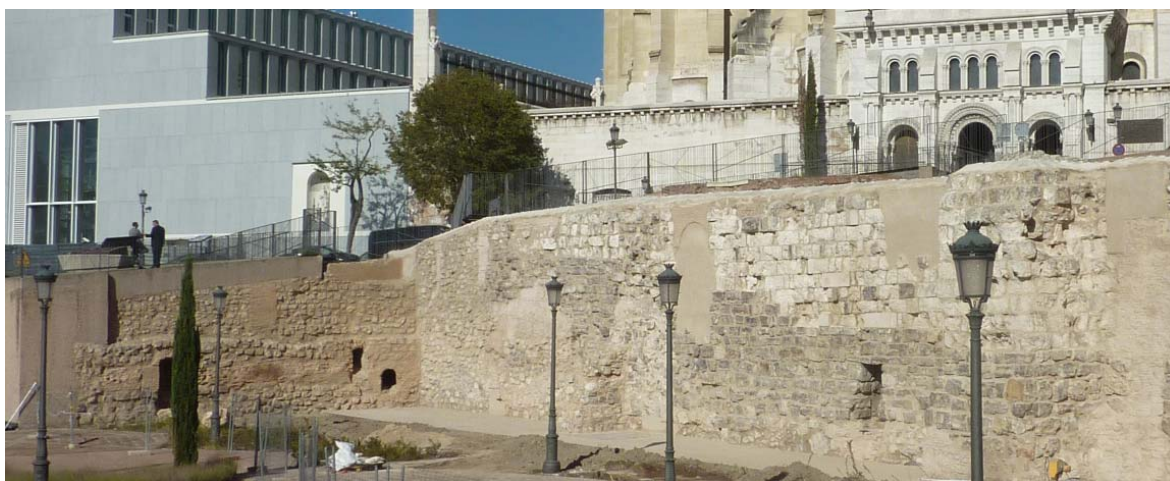
FIG.13.2. Vista general de la Muralla Árabe una vez realizadas las obras de intervención.

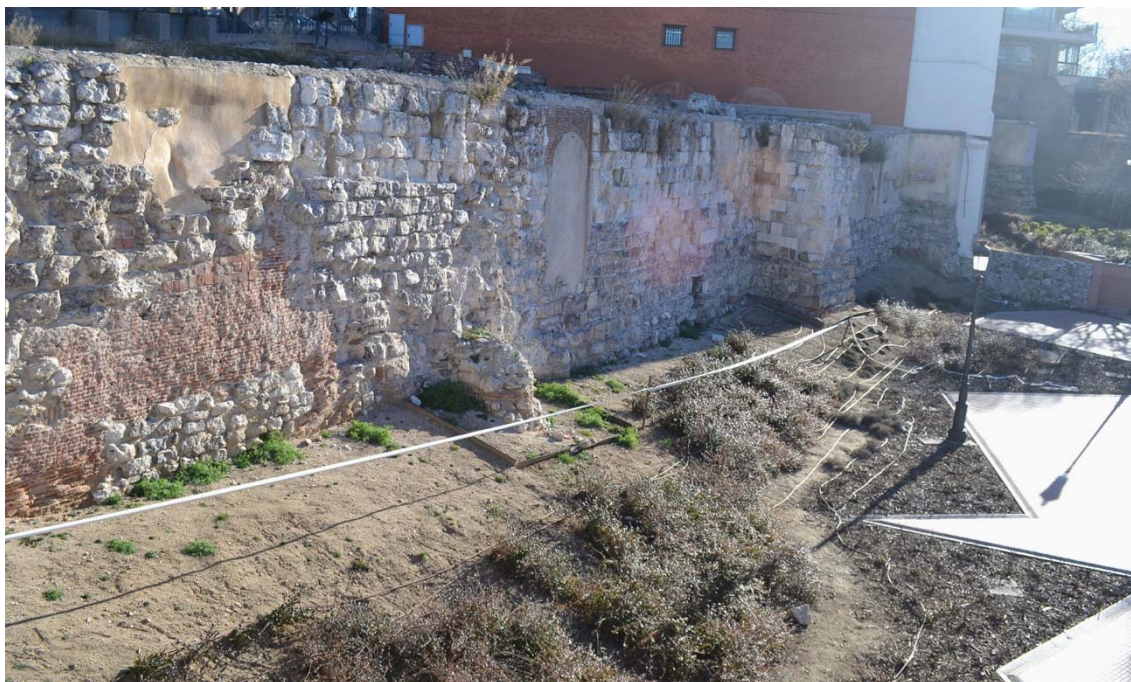
FIG.13.3. Vista general de la Muralla Árabe previa a las obras de intervención.

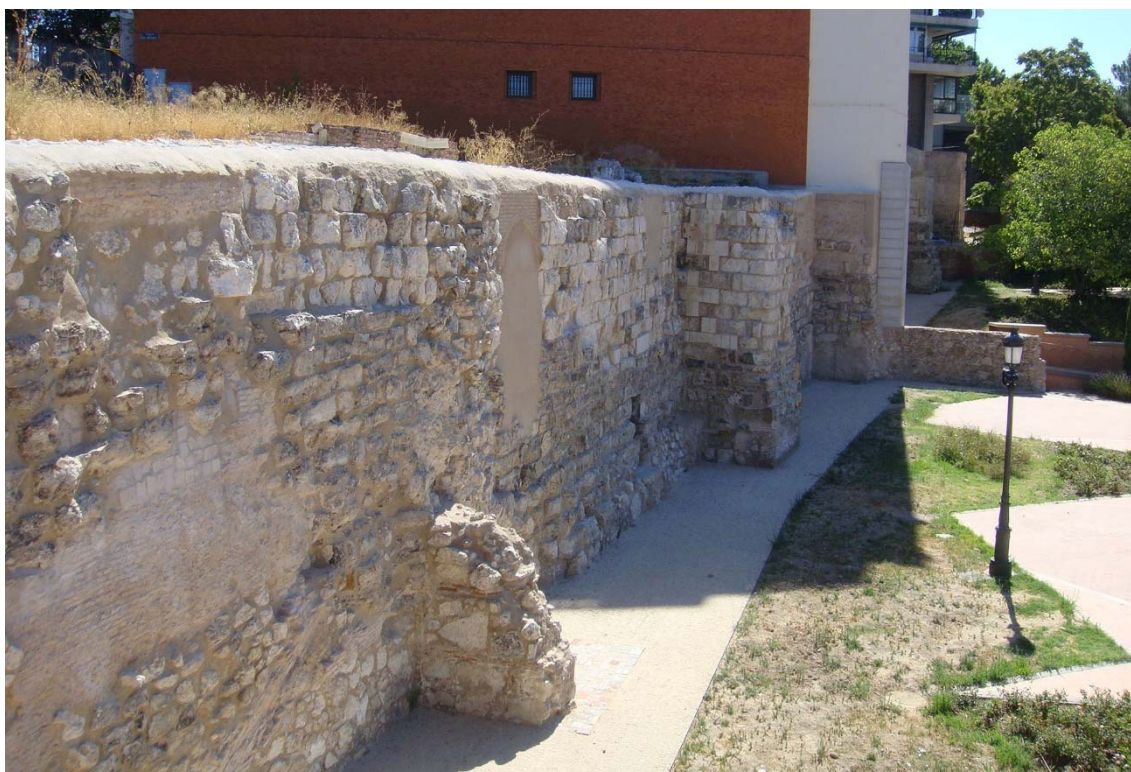
FIG.13.4. Vista general de la Muralla Árabe una vez realizadas las obras de intervención.

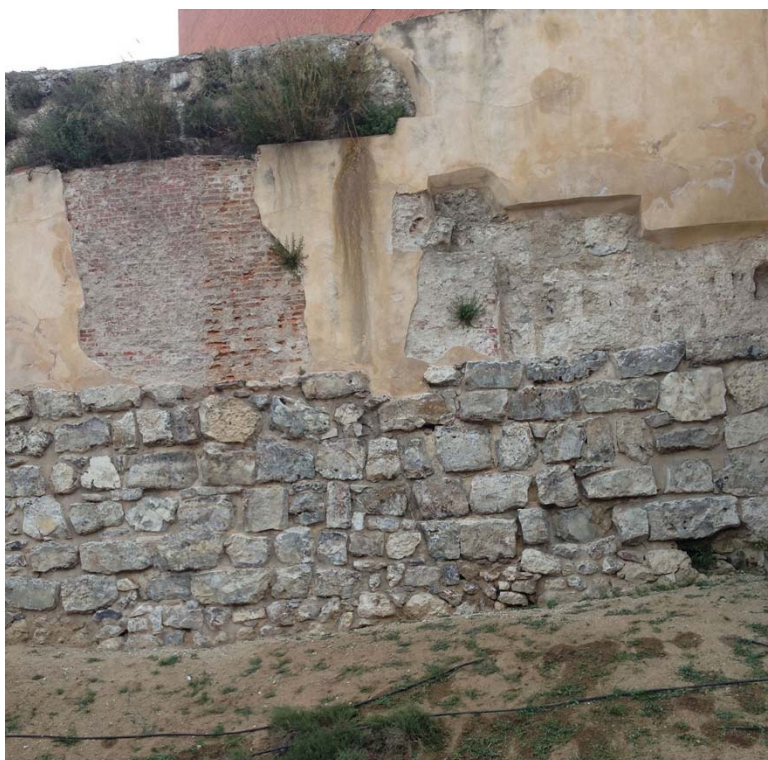
FIG.13.5. Detalle de lienzo en el tramo TR3 previo a la intervención.

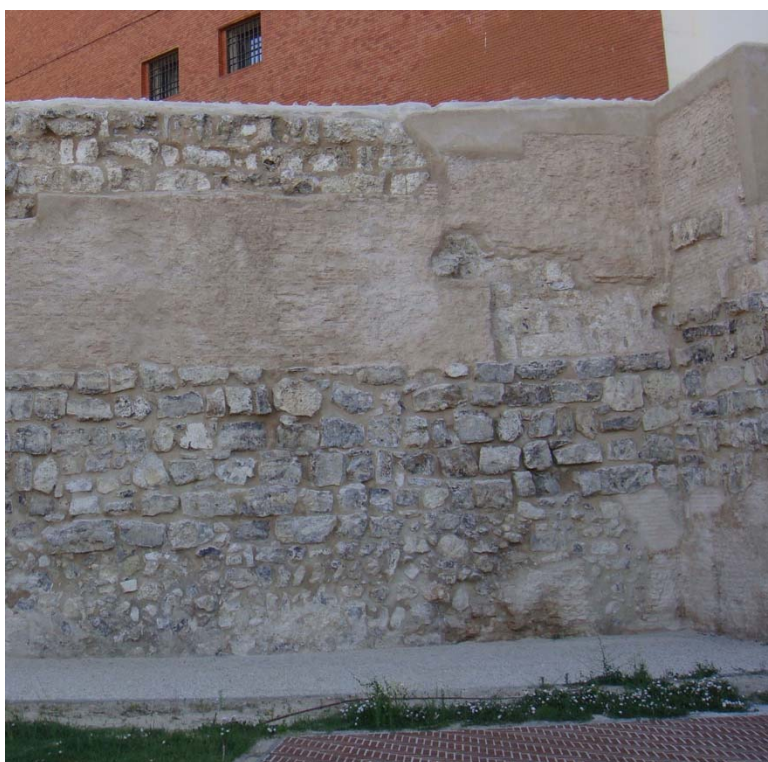
FIG.13.6. Detalle de lienzo en el tramo TR3 una vez realizadas las obras de intervención.

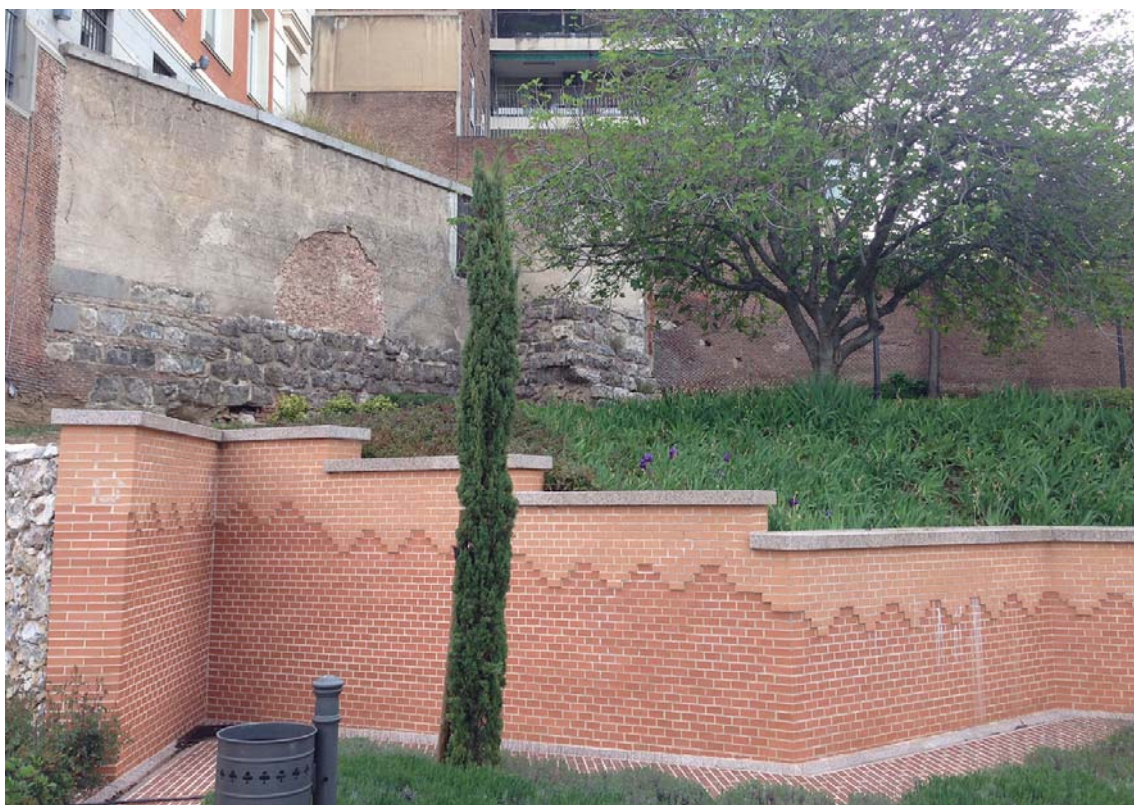
FIG.13.7. Vista general del tramo de Muralla TR5 y torre T4 antes de la restauración.

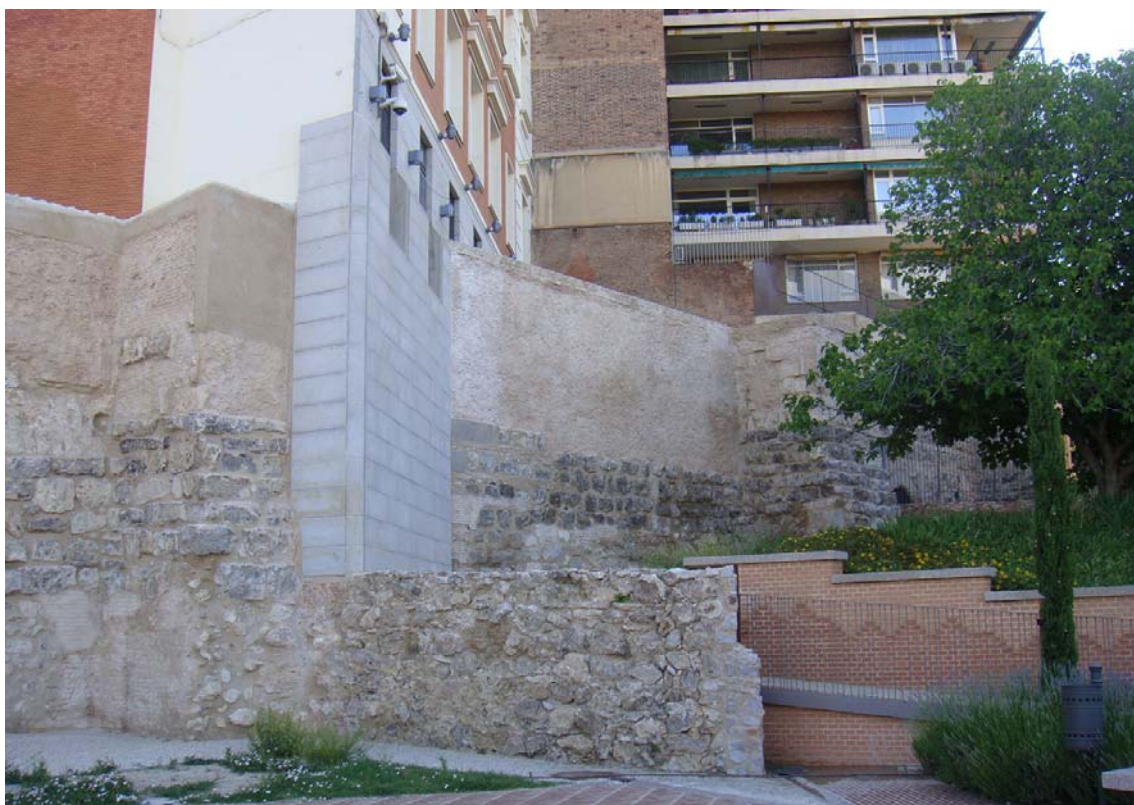
FIG.13.8. Vista general del tramo de Muralla TR5 y torre T4 tras la restauración.

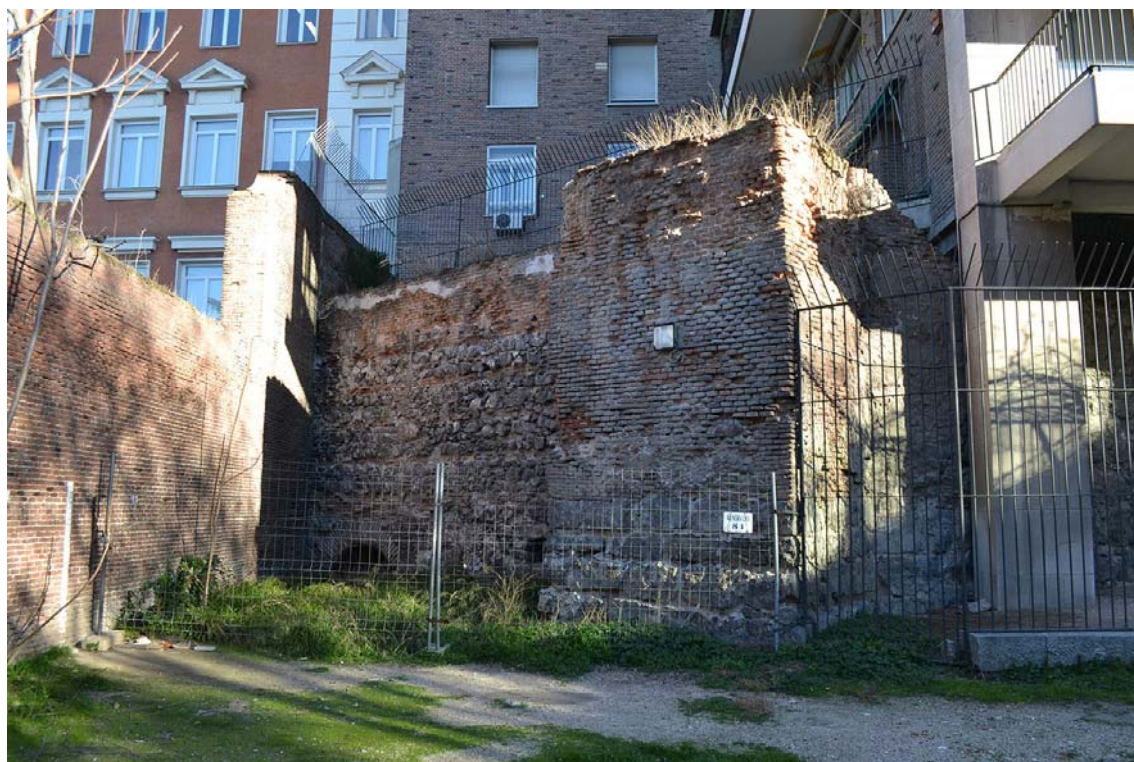
FIG.13.9. Vista general del tramo de Muralla TR7 y torre T5 previa a la intervención.

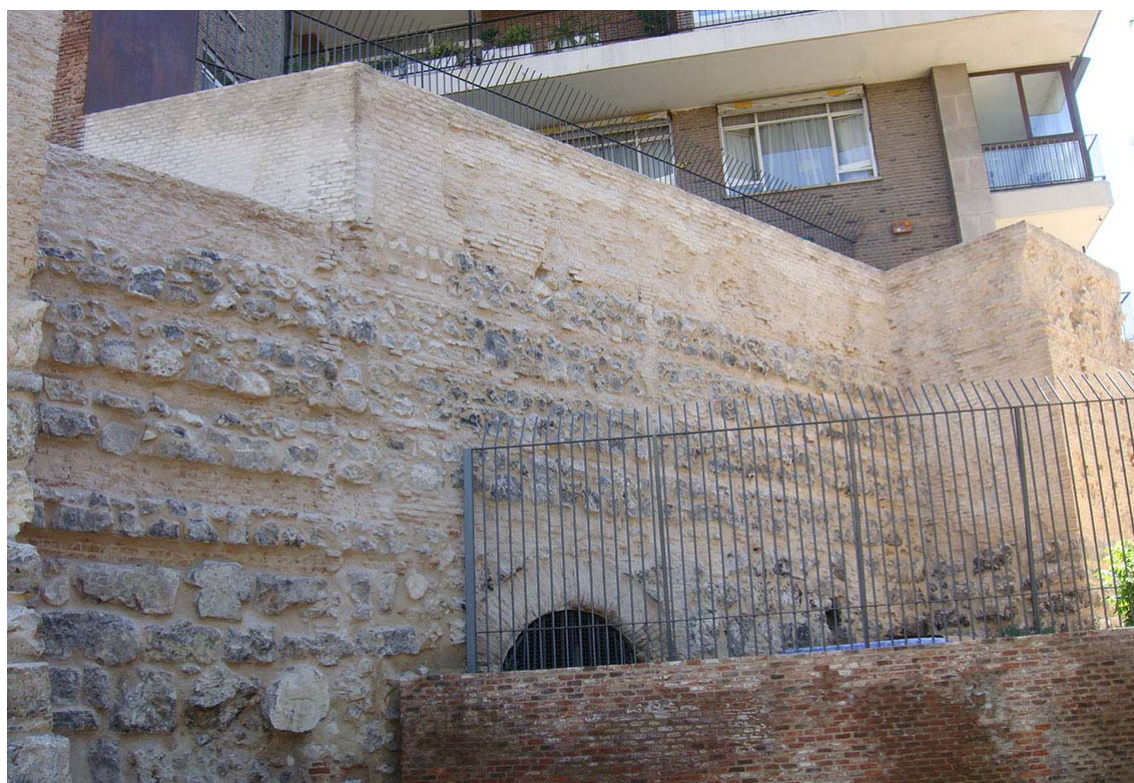
FIG.13.10. Vista general del tramo de Muralla TR7 junto al TR6 y torre T5 tras la intervención.

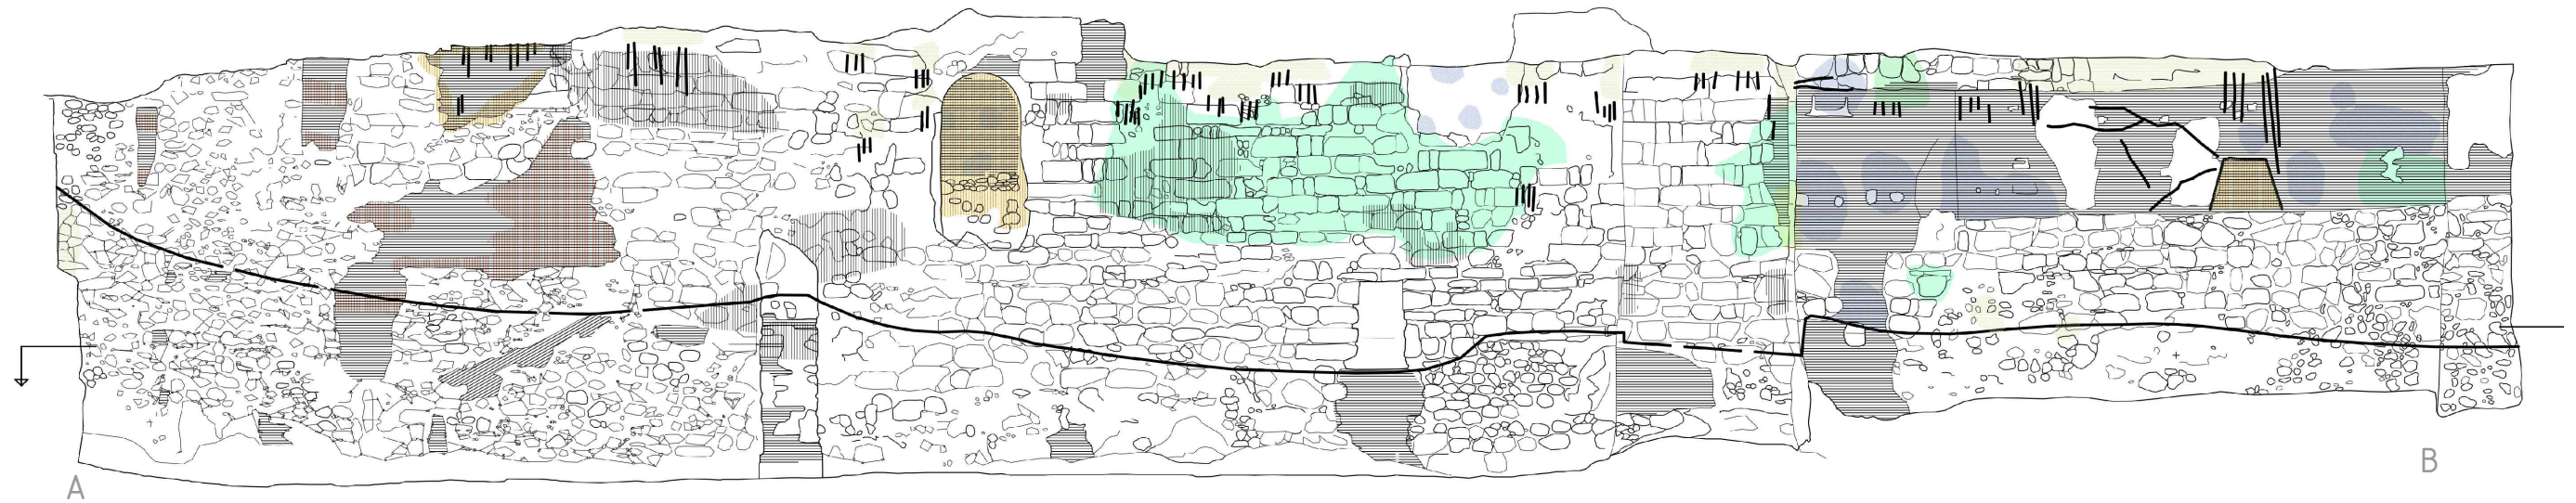
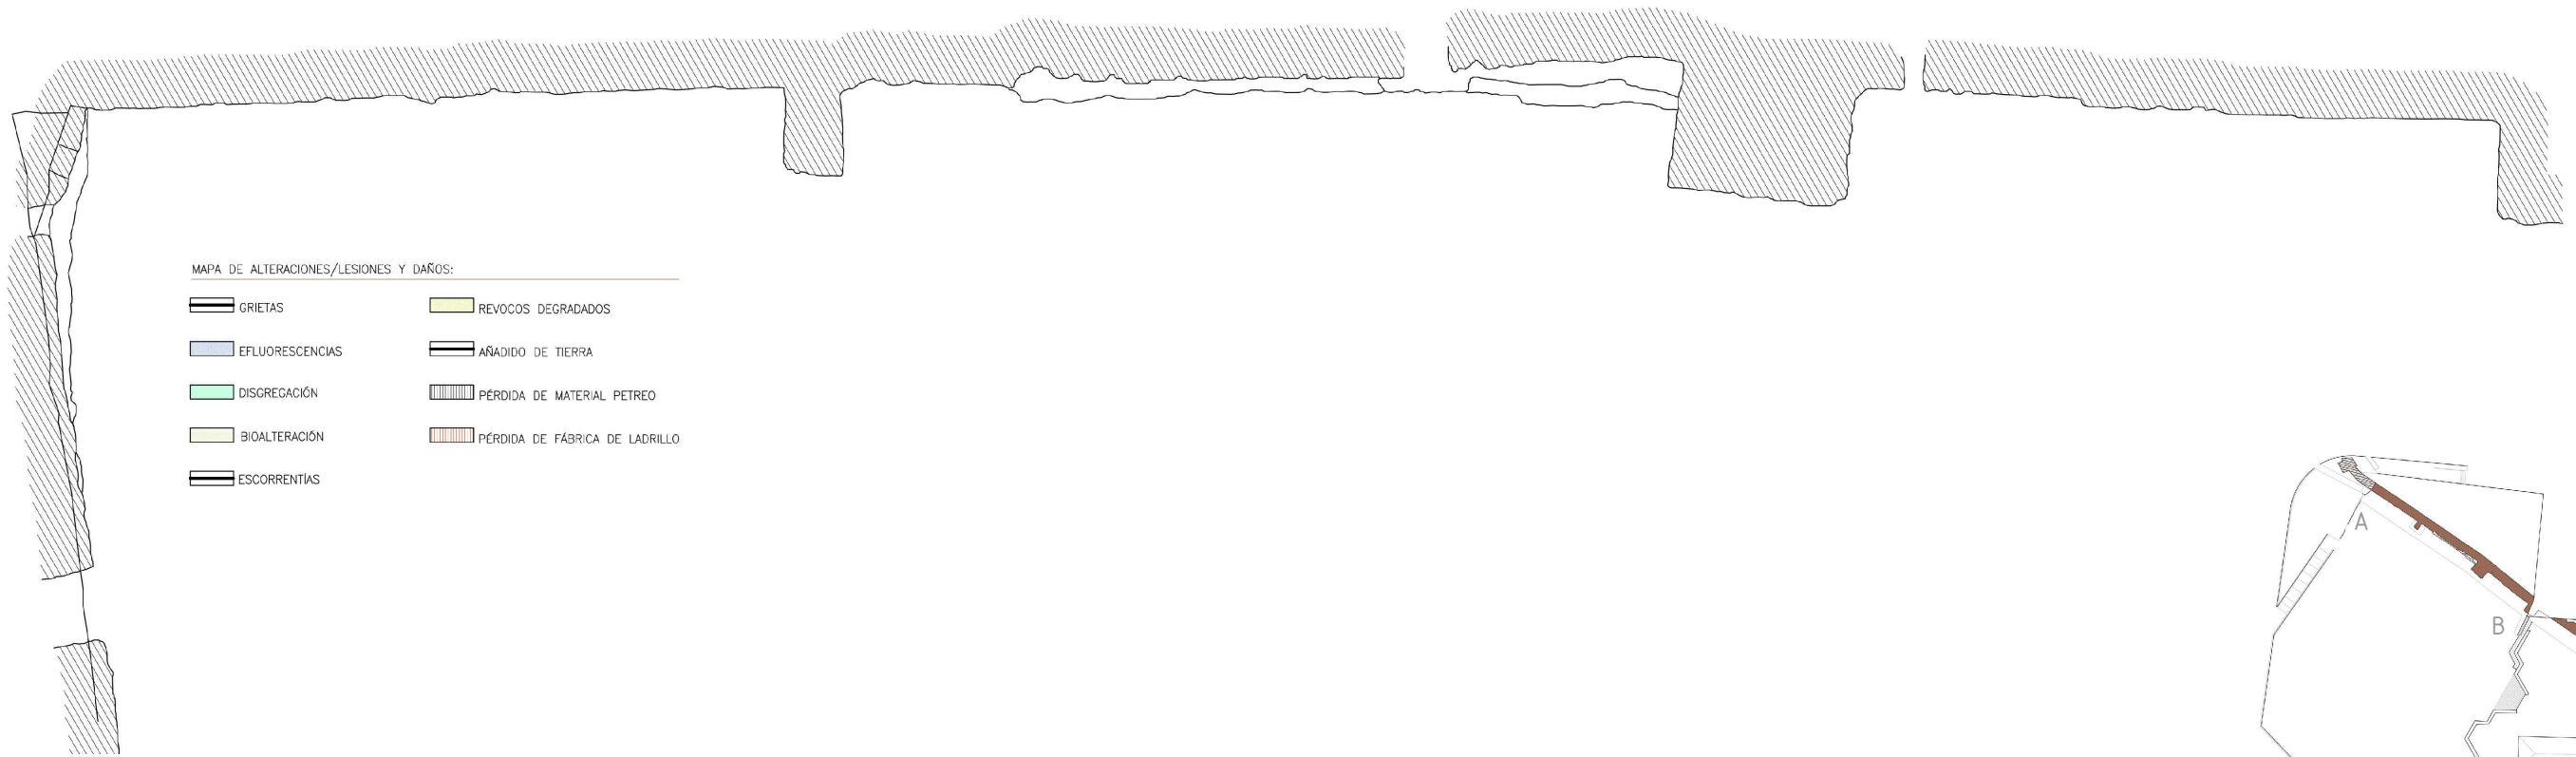
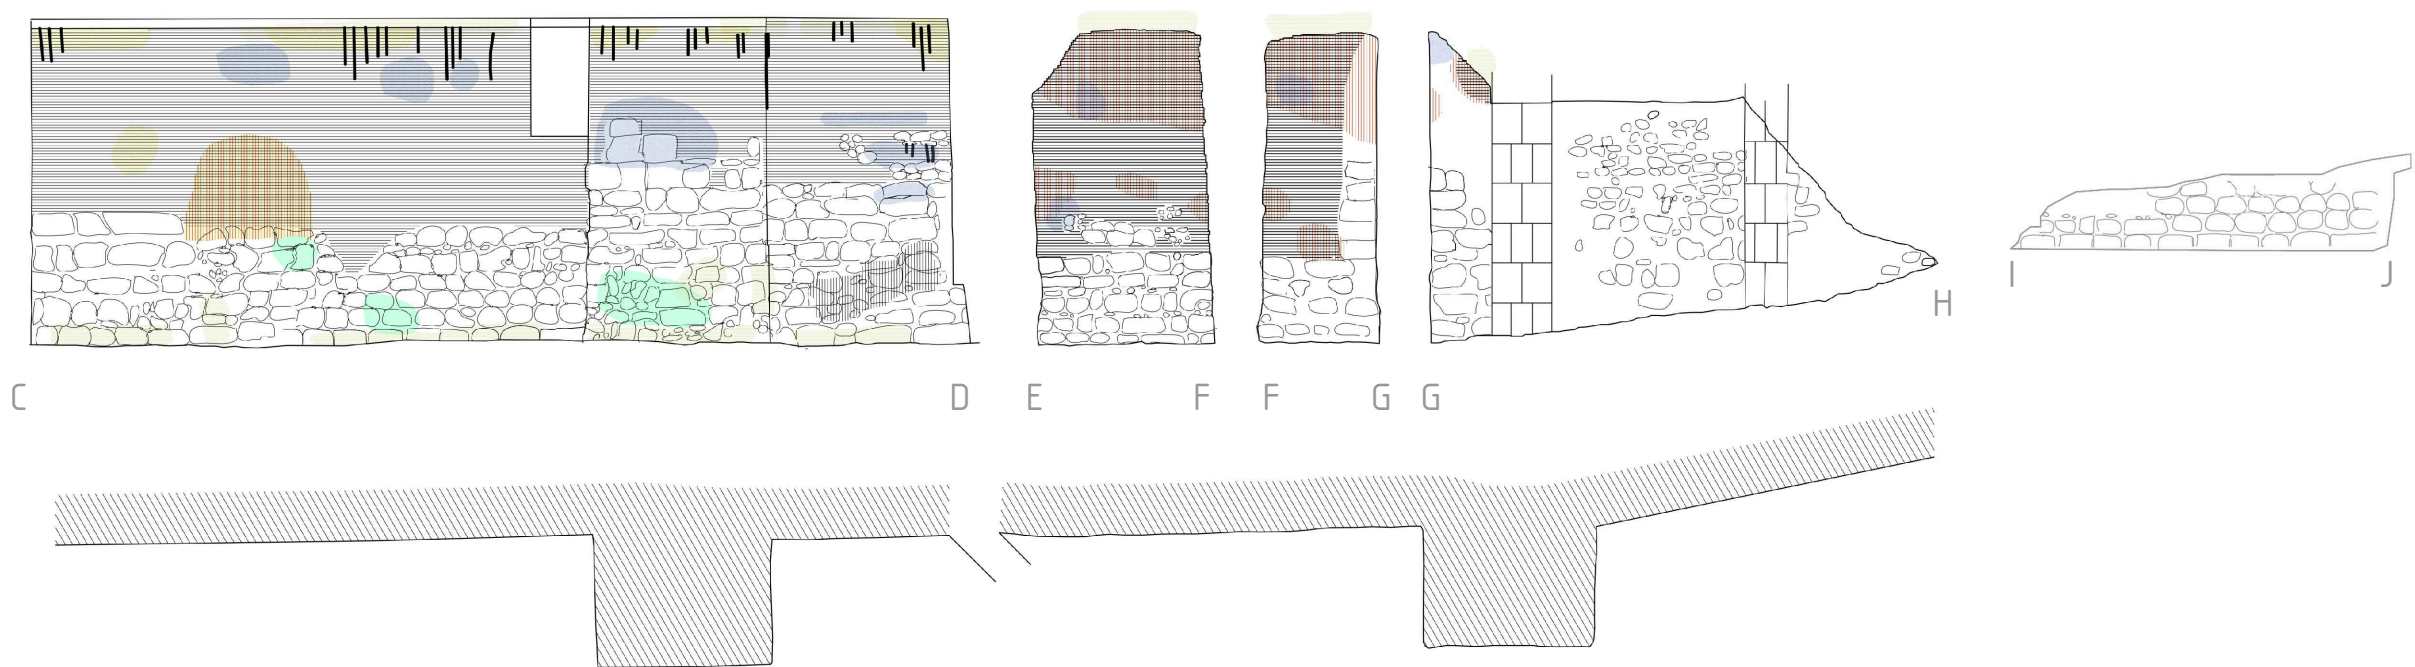
ALZADOS MAPA DE ALTERACIONES_

| | GRIETAS | | REVOCOS DEGRADADOS |
