Arquitectura de tierra en la ciudad de Daroca (Zaragoza)

UNIVERSITAT
POLITÈCNICA
DE VALÈNCIA

MASTER OFICIAL EN
CONSERVACIÓN DEL
PATRIMONIO ARQ.

ARQUITECTURA DE TIERRA EN LA CIUDAD DE DAROCA (ZARAGOZA)

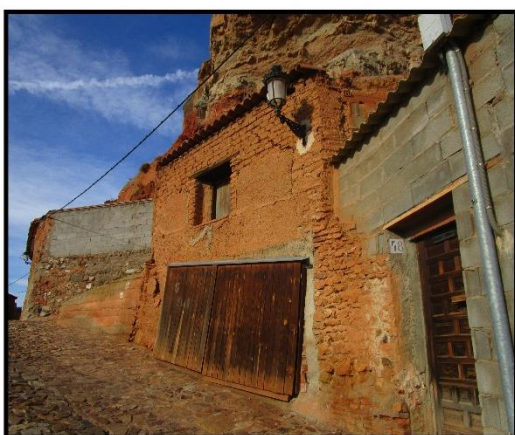
Calle Pedro Ciruelo 48

Edificio realizado con tapia simple y con adobe. No presenta actualmente restos de enlucido. Pequeña intervención para reforzar la puerta. El resto del corral muestra un deterioro muy alto que en algunos casos deja el muro en ruina. No tiene ninguna protección en el PGOU

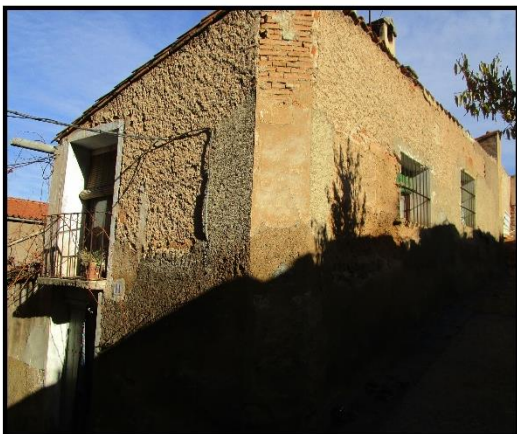
Calle San Jorge 11

Edificio realizado con tapia simple y adobe, aparente uso actual, presenta un estado regular, llegando en algunas zonas a un deterioro importante. Conserva algo de enlucido original, presenta intervenciones recientes de enlucido de cemento gris. No tiene protección en el PGOU

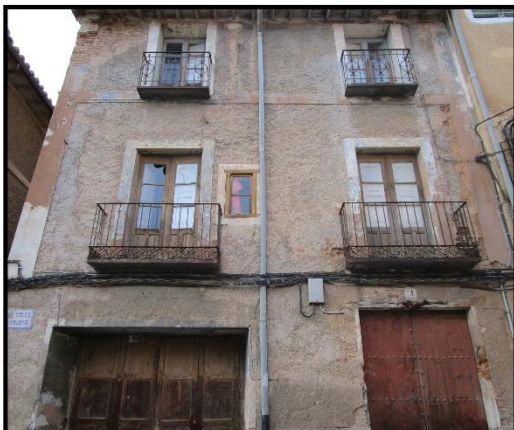
Calle Grajera 1

Edificio realizado con adobe. En algunas zonas muestra el enlucido original. Presenta intervenciones recientes para colocar cemento gris como enlucido. No está en uso actualmente, presenta un buen estado de conservación, pero empieza a presentar daños importantes. No está protegido en el PGOU

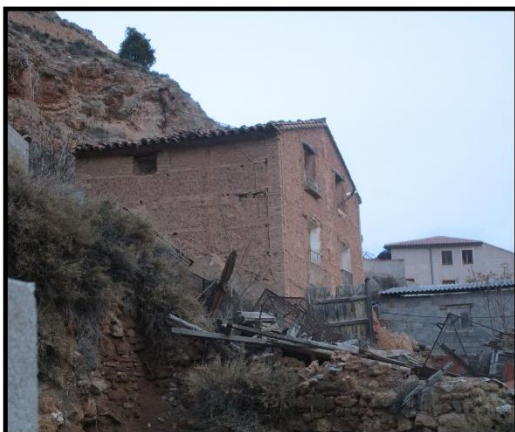
Calle Médico Abu Mohamed 18

Edificio realizado de tapia con juntas reforzadas con cal. Presenta intervenciones recientes, se encuentra sin uso. Presenta un buen estado de conservación pero empieza a tener daños. En algunas zonas conserva el enlucido original. No tiene protección en el PGOU

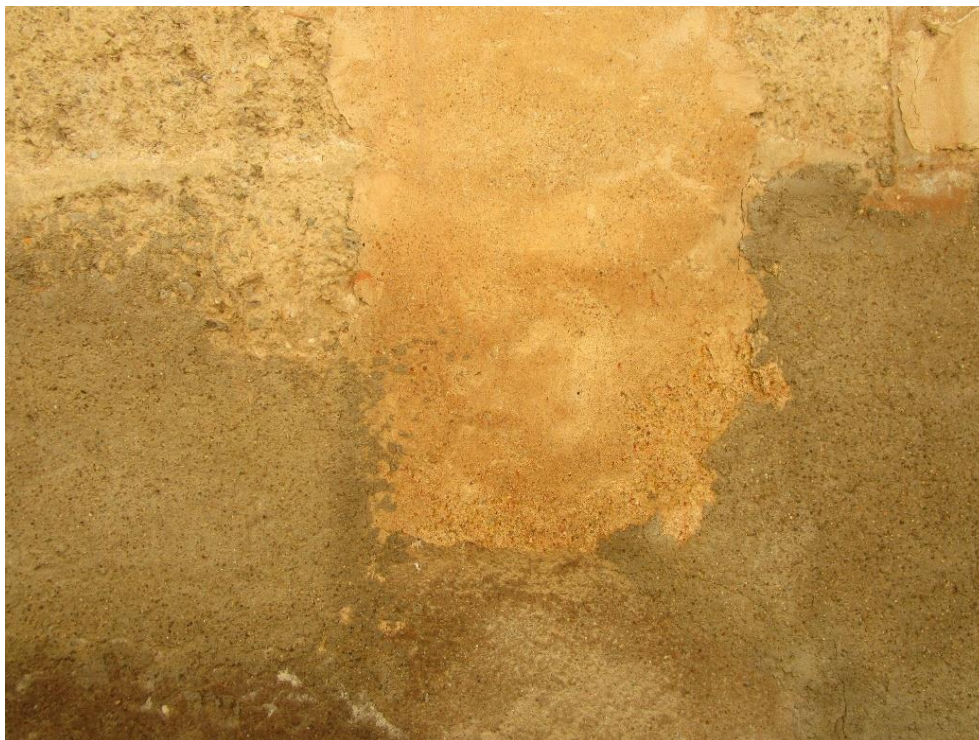
En algunas edificaciones podemos ver como una “evolución” del proceso de intervención en los enlucidos. Estos enlucidos con el paso del tiempo se degradan y hay que hacer acciones de mantenimiento y conservación. Con el paso del tiempo el cemento va haciendo entrada sustituyendo a la cal, hasta llegado el punto que el cemento es el principal material del enlucido.

Fotografía 115. Muro con enlucido original y enlucido de cemento gris.

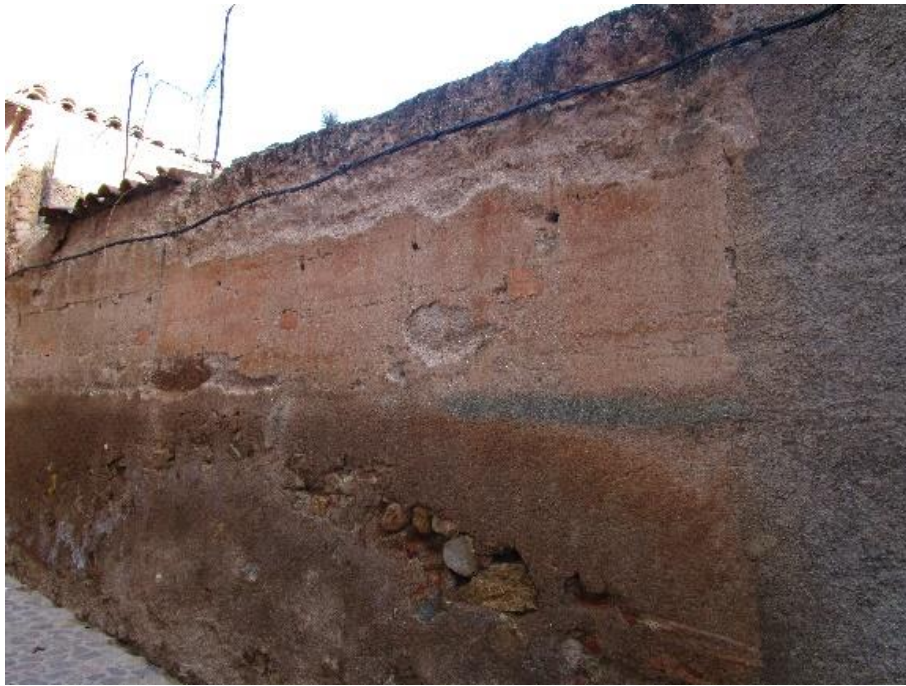
En la base vemos las siguientes lesiones: manchas de humedad, eflorescencias, falta de material (erosión y disgregación), elementos impropios pertenecientes a intervenciones.

Fotografía 117. Manchas de humedad

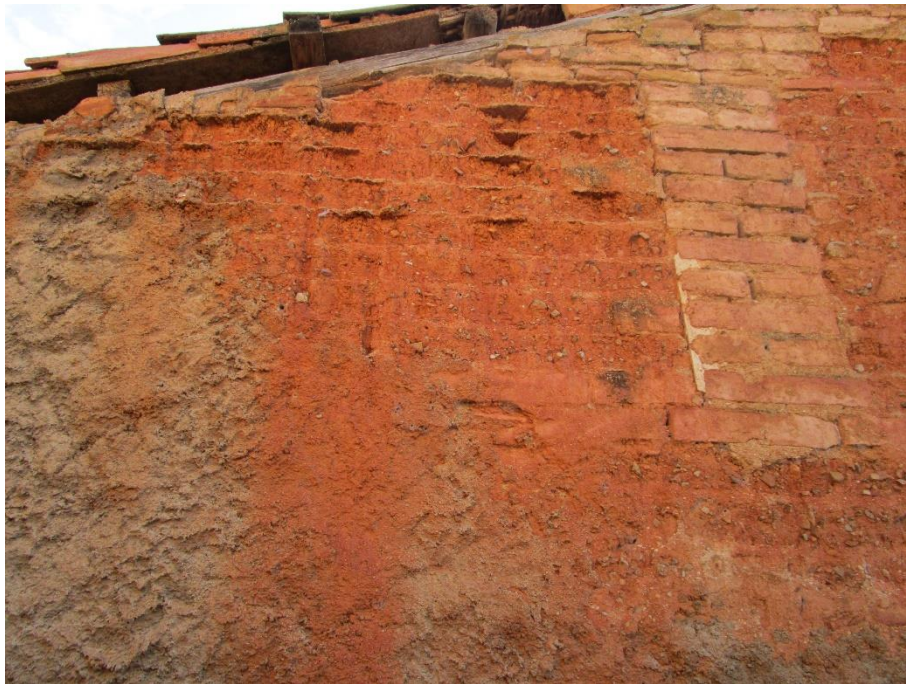
Fotografía 124. Barrido de material

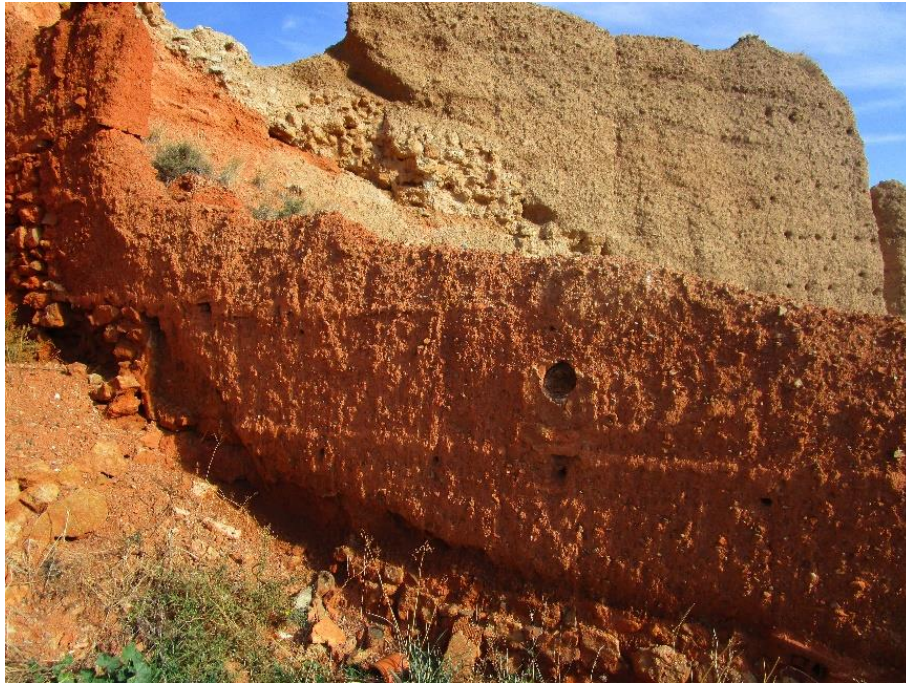
En la coronación encontramos degradación del material, elementos impropios y aparición de vegetación

Fotografía 125. Disgregación de materia en coronación de muro de tapial

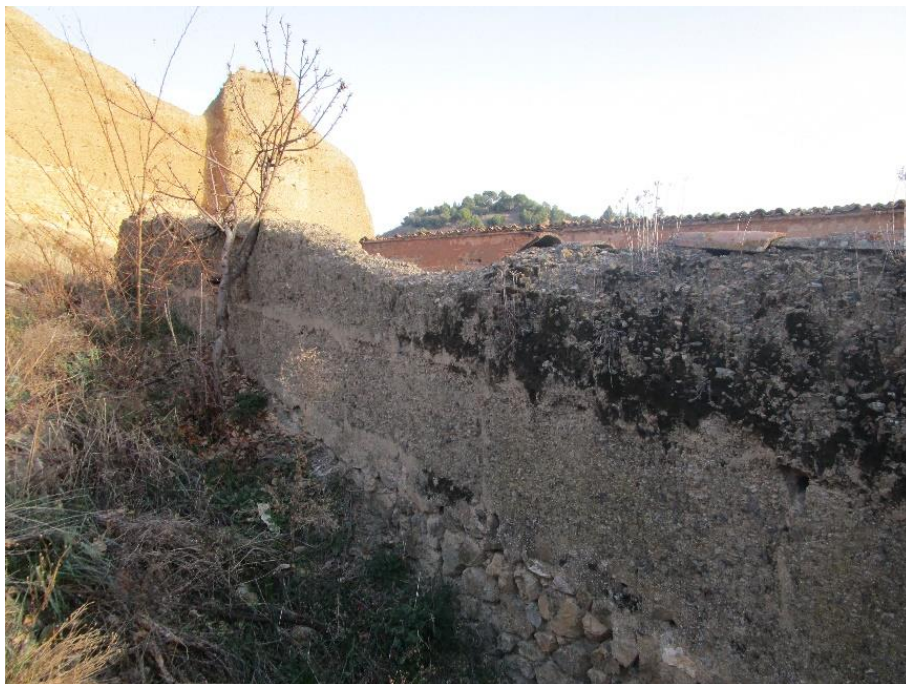
Fotografía 128. Vegetación espontanea en coronación

1. La limpieza: es el primer tratamiento, fundamental para el buen funcionamiento del resto de tratamientos. Se realiza para eliminar las capas de suciedad que contiene el muro en el exterior como restos de polvo, líquenes, vegetación y otros elementos que degradan la construcción. En algunos casos con una buena limpieza será suficiente. Siempre se realizará respetando las huellas de históricas y constructivas del muro así como no serán perjudiciales para los elementos. Al ser irreversible se hará con especial cuidado y se ensayarán varias técnicas antes de la elección. Para ello tendremos que identificar la suciedad a eliminar y el estado del muro. Habrá que tener mucho cuidado con las limpiezas con agua (es medio de transporte de sales). La vegetación no se arrancará de raíz, ya que puede ocasionar serios daños.

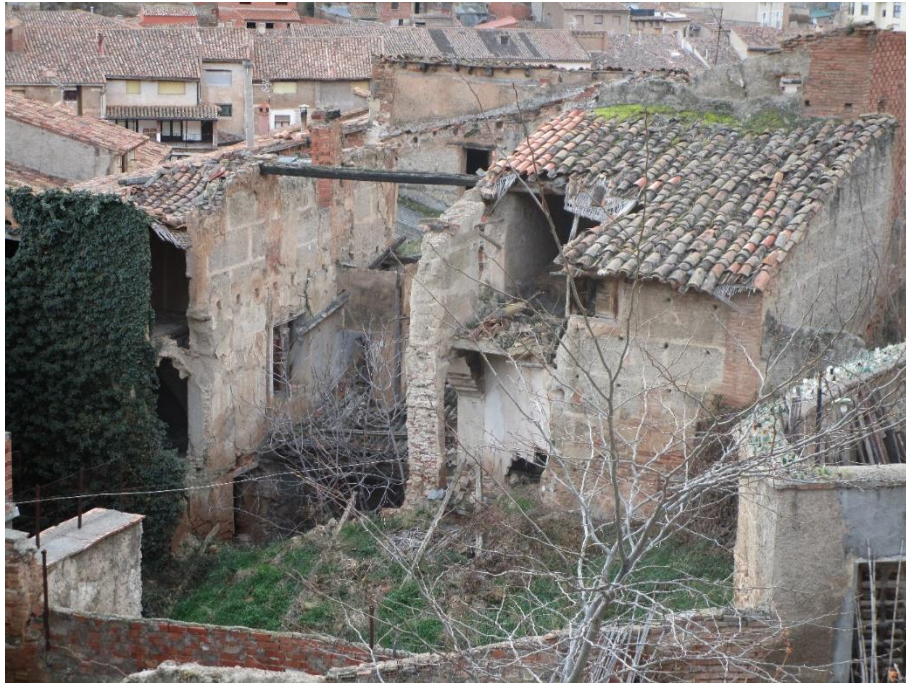
1. Abandono: Es la principal causa del estado actual de muchas edificaciones. El abandono conlleva un mantenimiento nulo, provocando que otras causas actúen más rápido, induciendo una degradación paulatina y constante, que en algunos casos se acelera por diversos motivos y en otros lleva al edificio a un estado de ruina preocupante y peligrosa según el caso. También este abandono conlleva a la aparición de microorganismos y vegetación en los muros, tanto en la base como en la parte central y en la coronación

Fotografía 129. Casa abandonada en estado de ruina

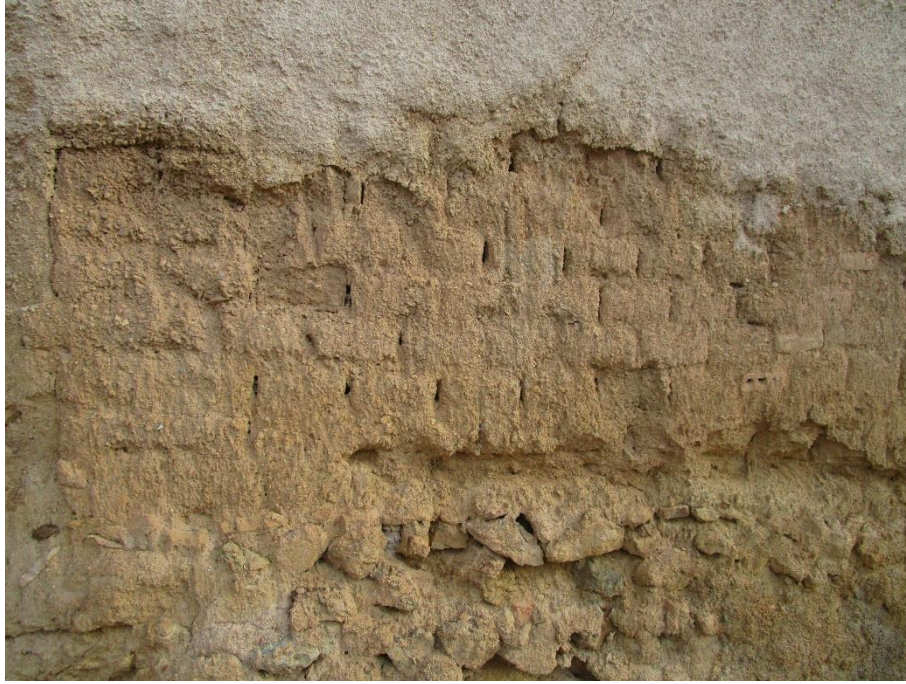
Fotografía 133. Lavado de material por efecto de la lluvia

3. Protección: se puede proteger mediante la hidrofugación para reducir la absorción de agua y todo lo que ella conlleva (eventual aparición de sales). Se aplica un tratamiento superficial que evite la entrada de agua por los poros de la superficie, pero que no impida la salida del vapor de agua interno en los muros. No tiene que ser eliminado por la lluvia y no debe alterar el aspecto visual del muro.
4. Mantenimiento y conservación: Todo esto solo funciona si existe un mantenimiento de los muros, limpiezas y cuidados, protección a nivel institucional y a nivel de calle. Se deben evitar pinturas, elementos que dañen el muro y la intervención. Para conservar hay que hacer un seguimiento del estado de los muros y de las intervenciones y no esperar a actuar cuando ya es tarde.

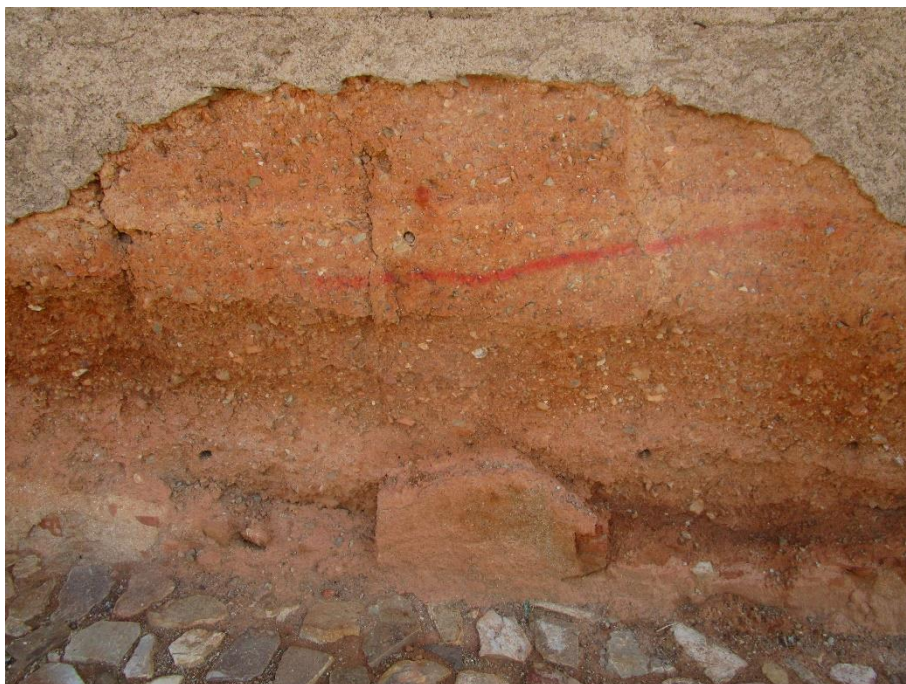
3. Elementos impropios: cuando hablamos de elementos impropios, nos referimos a la presencia de cemento. El cemento se utiliza mucho desde los años 60 para cualquier cosa, entre ellas para subsanar la falta de material debida a la disgregación e intentar sustituir el enlucido original. Debido a que el cemento tiene características (permeabilidad, resistencia,...) muy diferentes a la tierra, se provocan lesiones indirectas como que ante una diferencia tensional la tierra se disgrega, complica la salida de humedad del muro, por lo que la humedad daña el muro y en algunos casos se observa que el muro esta lavado por el agua, manteniéndose el cemento como barrera.

Fotografía 134. Barrera de cemento.

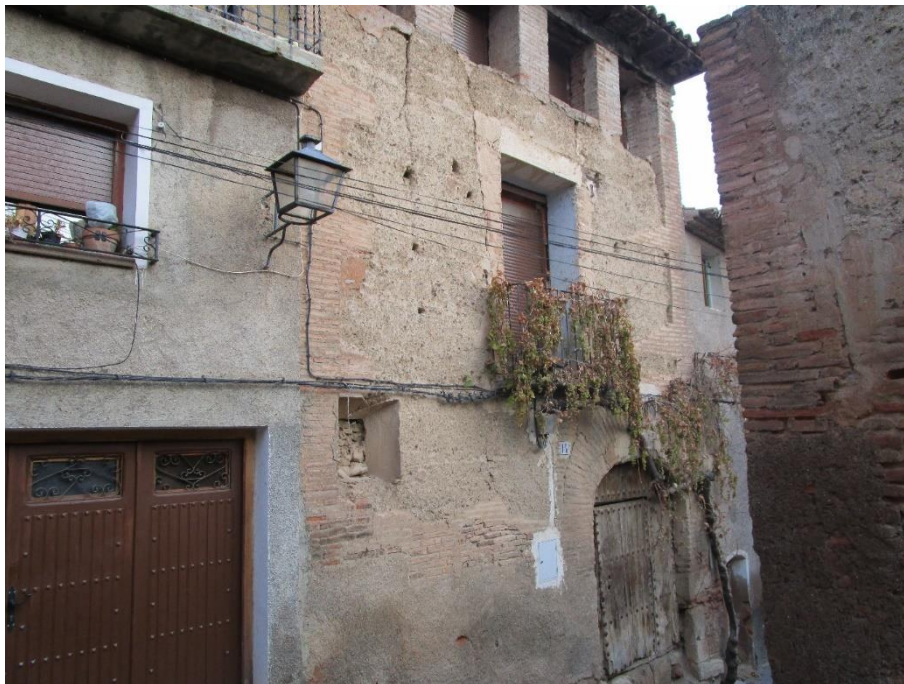
Otros elementos impropios son los cables de diferentes instalaciones, farolas, señales de tráfico y contadores que se tienen que colocar en las casas después de su construcción. Estos elementos no solo dañan la construcción a nivel visual, sino que también provocan daños en los enlucidos y en los muros.

Fotografía 135. Diferentes instalaciones que afectan al edificio.

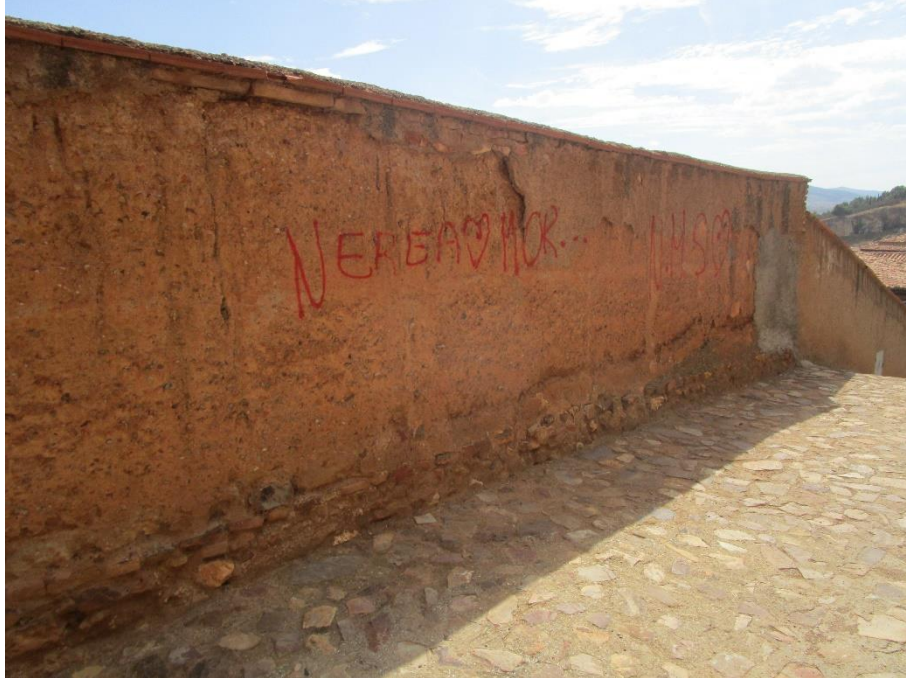
6. Actuaciones inadecuadas: son actuaciones malintencionadas del ser humano, especialmente los grafitos, el deterioro es más visual, afecta especialmente al aspecto del muro.

Fotografía 141. Grafiti en muro de tapia
