REHABILITACIÓN, REFUERZO ESTRUCTURAL, ADAPTACIÓN SOSTENIBLE CON EFICIENCIA ENERGÉTICA ALTA EN UNA VIVIENDA DE CAMPO ARCIS

Curso 2016-2017

Samuel Iranzo Jimenez

UNIVERSITAT
POLITÈCNICA
DE VALÈNCIA

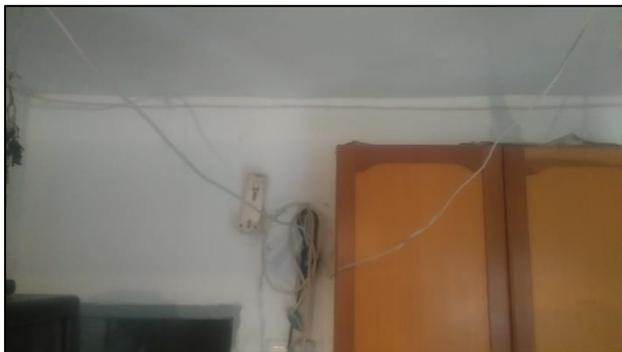
Ilustración 48 Instalación eléctrica 1 Fuente propia

En cuanto a instalación eléctrica, cabe destacar, que ya estaba instalada, tratándose de una instalación muy antigua, la cual esta visible y deteriorada en algunos puntos de la vivienda.

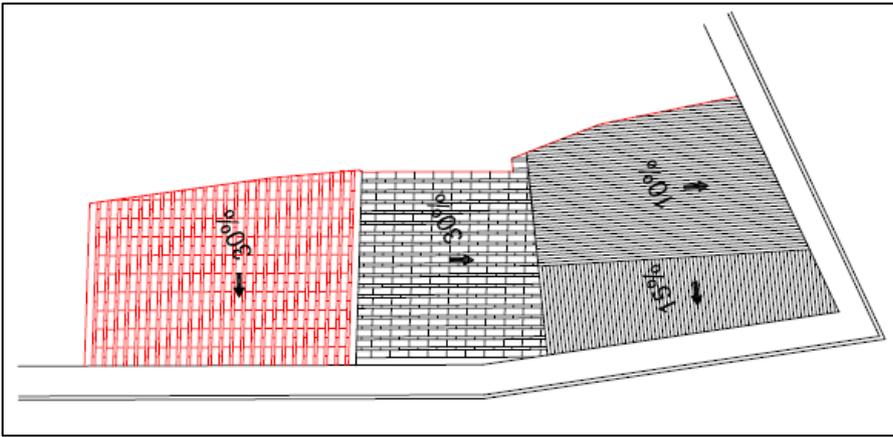
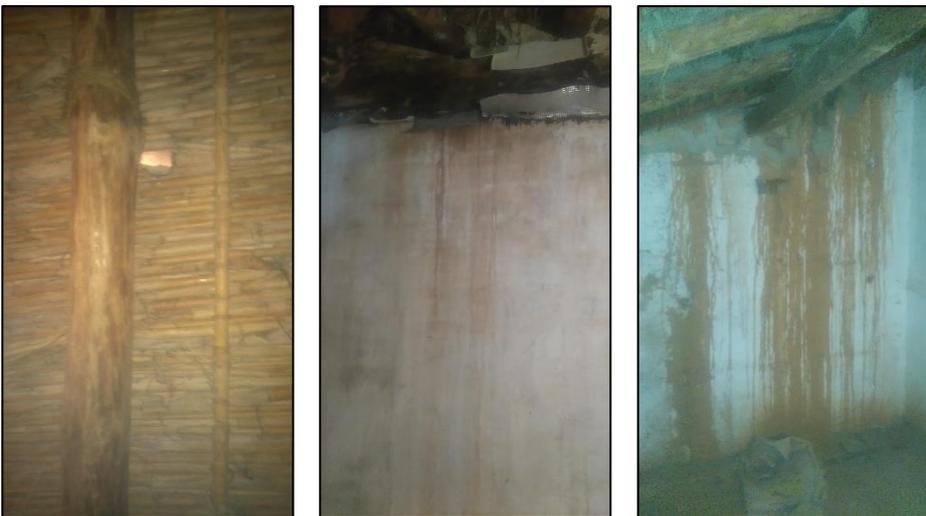
Nº 2 FICHA DE INSPECCION	
TIPO DE LESIÓN: Filtraciones en cubierta.	
Localización: Cubierta principal de la vivienda.

Descripción de la lesión :	En la parte inferior de la cubierta principal se puede apreciar manchas de escorrentía de agua por el interior que arrastra material pétreo, dejando marca en el paramento vertical. El agua penetra en la vivienda y afecta a los techos de la planta baja.
Posibles causas :	La principal causa, es el deterioro y escaso mantenimiento que ha tenido la cubierta, encontrando tejas rotas e incluso algunas inexistentes, tomando paso el agua de lluvia por la cubierta.
Propuesta de intervención :	La propuesta de intervención será la propuesta descrita posteriormente, que consistirá en retirar la cubierta existente por un sistema de panel sándwich acabado con la teja recuperada de la cubierta actual.
Fotografías :

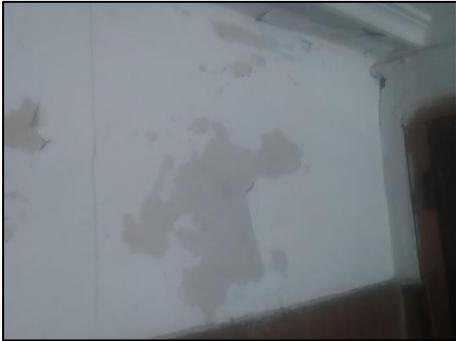
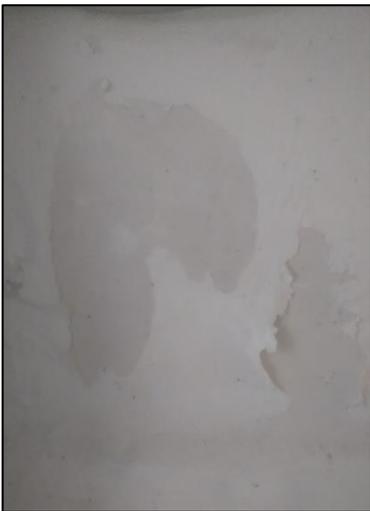
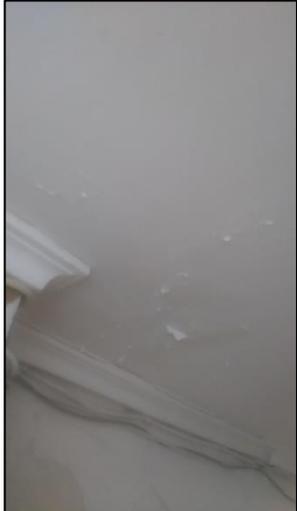
Nº 3 FICHA DE INSPECCION	
TIPO DE LESIÓN: Desconchamiento de la pintura.(condensaciones)	
Localización: Techos y paramentos verticales.

Descripción de la lesión :	Desprendimiento de pintura en los techos de escayola.
Posibles causas :	Debido a la propia humedad de la vivienda al estar deshabilitada, y a la humedad procedente de las filtraciones de la cubierta.
Propuesta de intervención :	Primero se raspa toda la superficie afectada y a continuación se volverá a pintar de nuevo. Con el cambio de aislamiento, carpinterías, forjado sanitario y sistema de electroósmosis se solucionaran los problemas procedentes de las condensaciones
Fotografías :	<div style="display: flex; justify-content: space-around;">

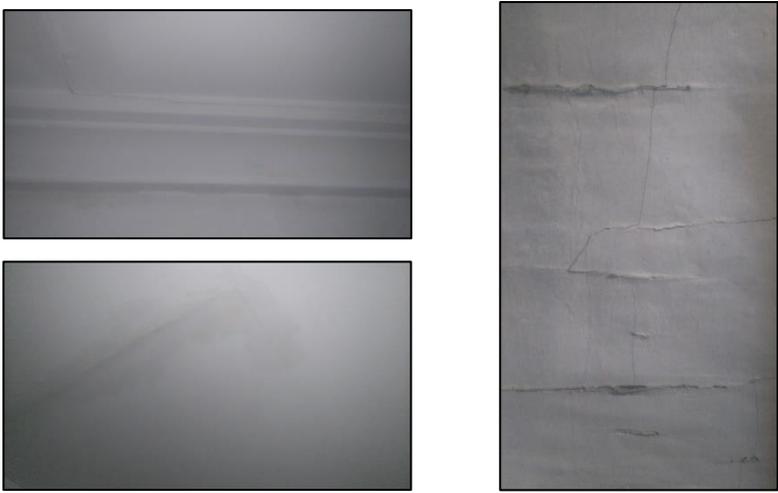
Nº 4		FICHA DE INSPECCION	
TIPO DE LESIÓN: Grietas en techos de escayola.			
Localización: Falsos techos de escayola planta baja.			
Descripción de la lesión :		Aparición de grietas o fisuras en los falsos techos de la planta baja.	
Posibles causas :		Posiblemente sean producidas por los movimientos de la edificación y la falta de juntas de dilatación. También pueden verse afectadas por los problemas procedentes de la cubierta, las filtraciones de agua debilitan los elementos y al final fracturan su estructura.	
Propuesta de intervención :		Retirada de todo el falso techo de escayola para dejar a la vista la parte inferior del forjado compuesto por vigas de madera de la zona y el revoltón de entrevigado.	
Fotografías :

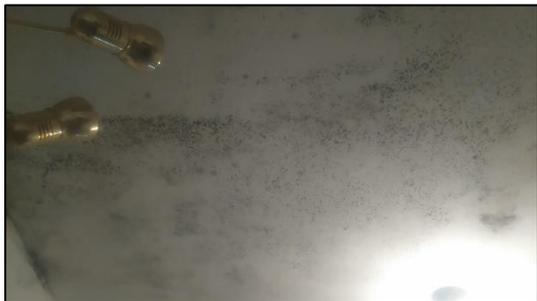
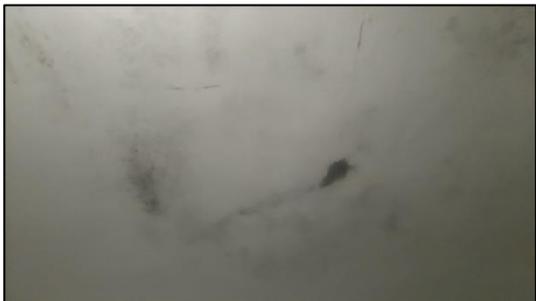
Nº 6		FICHA DE INSPECCION	
TIPO DE LESIÓN: Manchas de humedad.			
Localización: Techo de escayola.			
Descripción de la lesión :		Humedades en paramentos horizontales, techos de escayola.	
Posibles causas :		La principal causa puede ser las filtraciones procedentes de la cubierta.	
Propuesta de intervención :		Una vez solucionados los problemas de cubierta, será suficiente con rapar la zona afectada, desecándola y posteriormente aplicar la pintura.	
Fotografías :

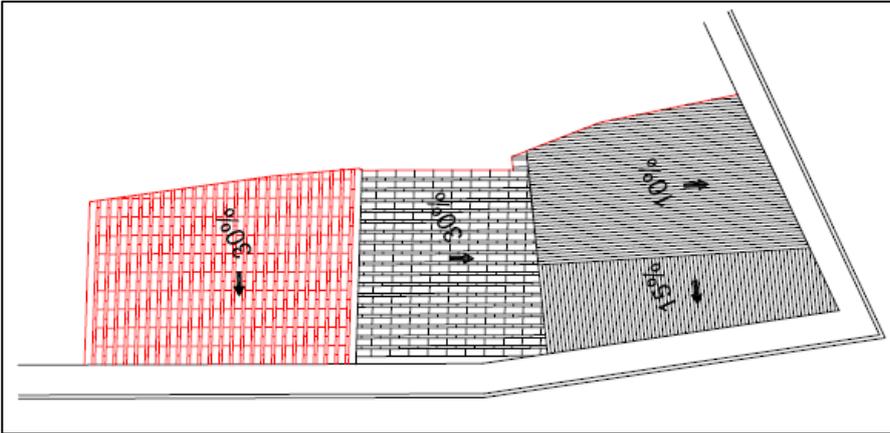
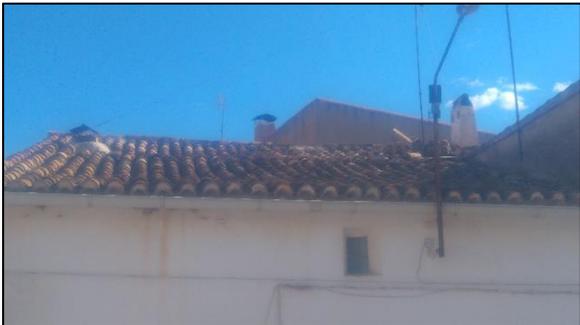
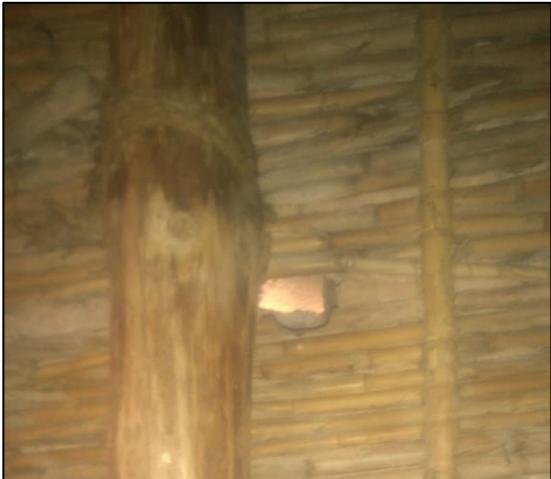
Nº 7 FICHA DE INSPECCION	
TIPO DE LESIÓN: Deterioro de las tejas.	
Localización: Tejado.

Descripción de la lesión :	Tejas partidas, mal colocadas o movidas.
Posibles causas :	Mala conservación y mantenimiento de los elementos de cubrición.
Propuesta de intervención :	Una vez solucionados los problemas de cubierta, se reutilizaran las tejas que se encuentren en perfecto estado y se reemplazaran aquellas que presenten desperfectos por otras de las mismas características.
Fotografías :

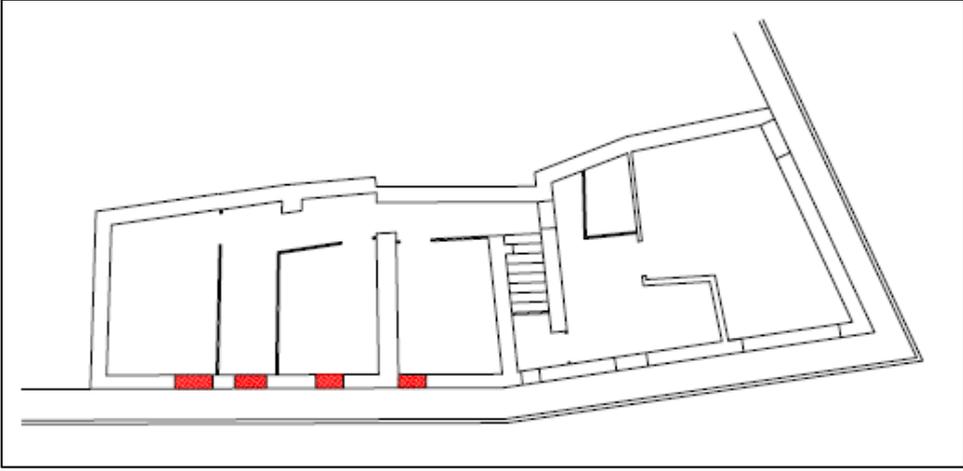
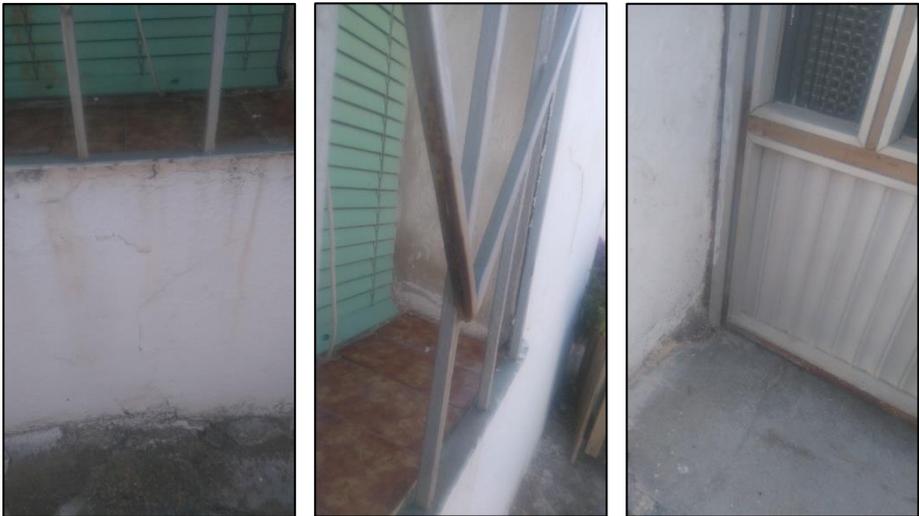
Nº 8	FICHA DE INSPECCION	
TIPO DE LESIÓN: Corrosión y oxidación.		
Localización: En fachada.

Descripción de la lesión :	Encontramos corrosión y oxidación en elementos impropios con la fachada, anclaje de farola, rejas, debido a un anclaje inadecuado o falta de protección contra agentes atmosféricos.	
Posibles causas :	Ausencia de protección contra la corrosión y oxidación de los materiales metálicos. Empleo de materiales inadecuados.	
Propuesta de intervención :	Se lijaran o rasparan los elementos afectados, aplicación de tratamiento anti oxido y finalmente pintado con pintura anti oxidante con acabado propio al sistema de fachada.	
Fotografías :
